**LEVANTAMENTO DAS PATOLOGIAS PRESENTES EM FACHADAS DE
EDIFÍCIOS HISTÓRICOS NA CIDADE DE POMBAL/PB: O CASO DA ESCOLA
ESTADUAL DE ENSINO FUNDAMENTAL JOÃO DA MATA**

Trabalho de Conclusão de Curso - TCC Apresentado ao curso de
Engenharia Civil da Universidade Federal de Campina Grande como
forma de obtenção do Título de Bacharel, em Engenharia Civil.

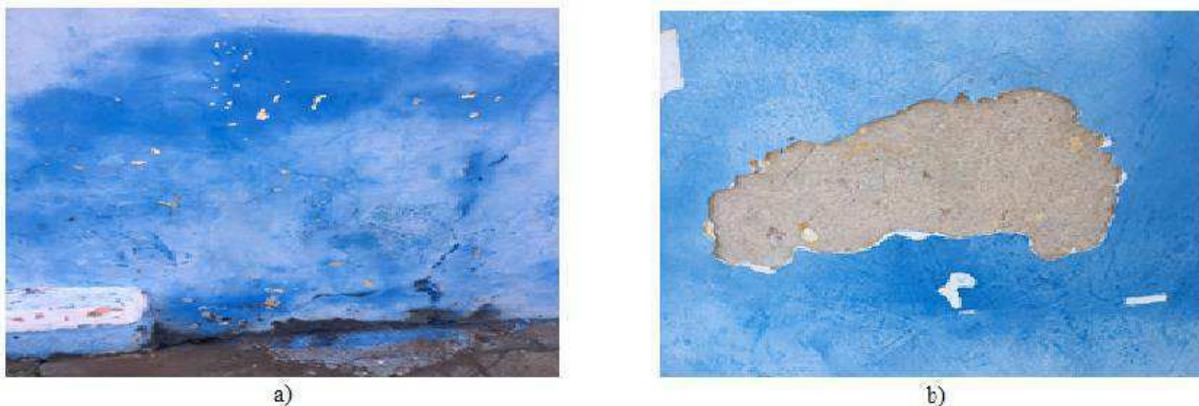
Figura 21 - Descolamento do revestimento: a) Manchas de umidade e descolamento em fase inicial; b) descolamento completo do revestimento na fachada principal.

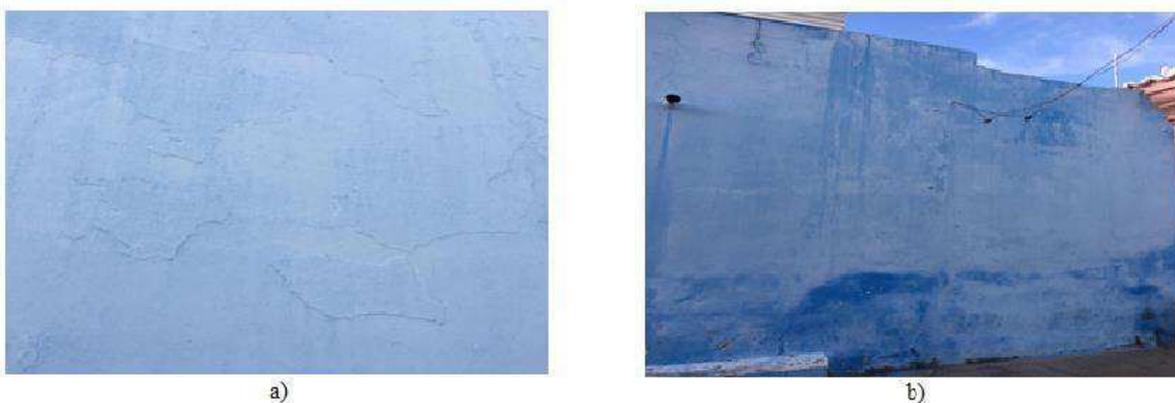
Um fator que pode ter contribuído para o aparecimento constante da manifestação patológica foi a realização da pintura sobreposta a outra, conforma a Figura 22a. As causas mais prováveis é a aplicação da pintura sem haver limpeza e preparação da superfície, prejudicando adesão da nova pintura a antiga, além da possível utilização de material com qualidade duvidosa. O descolamento aparece predominantemente na parte inferior da estrutura, ocasionado possivelmente pela concentração de umidade, conforme a Figura 22b:

Figura 22 - Descolamento do revestimento na fachada principal: a) Tinta sobre tinta; b) manchas de umidade na base da fachada.

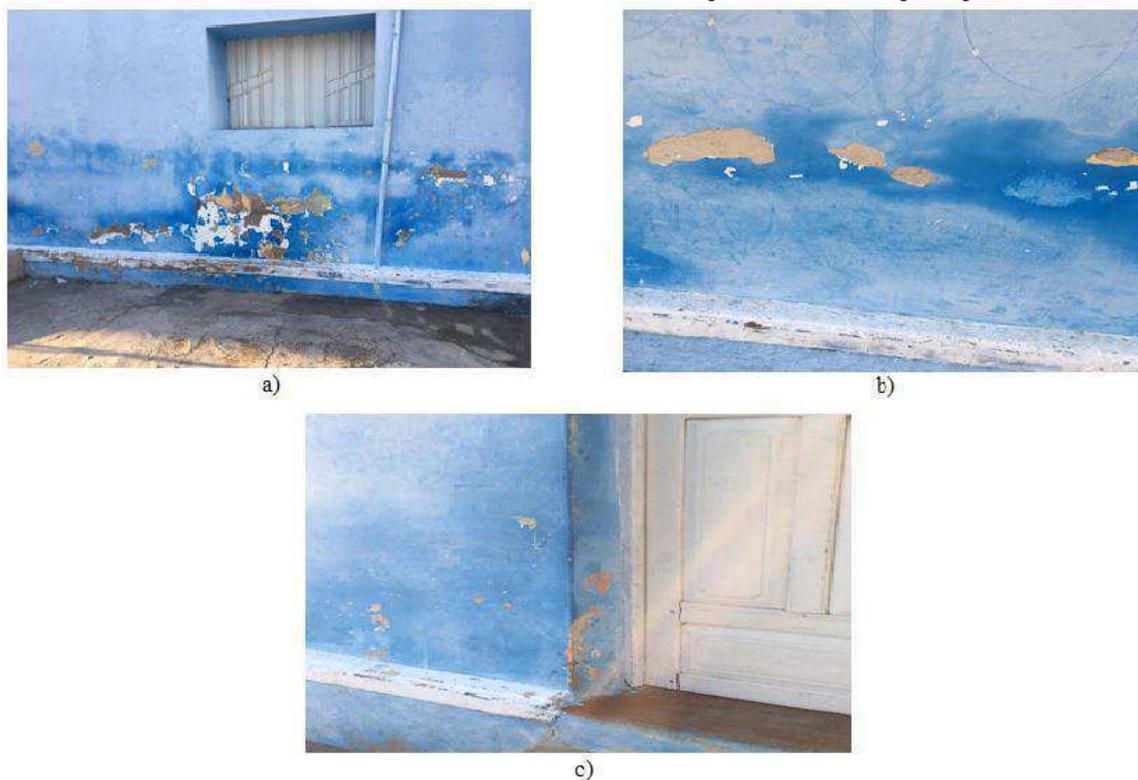
A umidade é mais visível na base da fachada, possivelmente por serem pontos de acúmulo de umidade oriunda das precipitações pluviométricas, a água infiltra resultando no descolamento da pintura. É notável, quando observamos as Figuras 23a e 22b. O deslocamento também foi encontrado nas quinas da fachada, possivelmente causado pela ausência de beiral na fachada ou pela incidência pluviométrica, conforme observamos na Figura 23c:

Figura 23 - Descolamento do revestimento: a) descolamento com manchas de umidade na base da fachada; b) descolamento aliado a umidade; c) descolamento nas quinas da fachada principal.

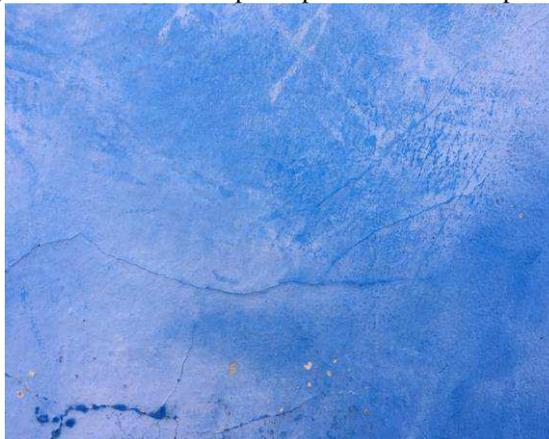
Figura 24 - Fissuras do tipo mapeadas na fachada principal

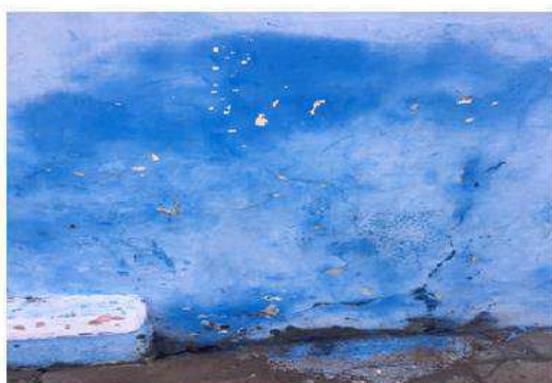
Figura 25 - Bolor na fachada principal: a) bolor na parte inferior rente a calçada; b) bolor em área exposta após sofrer descolamento do revestimento.

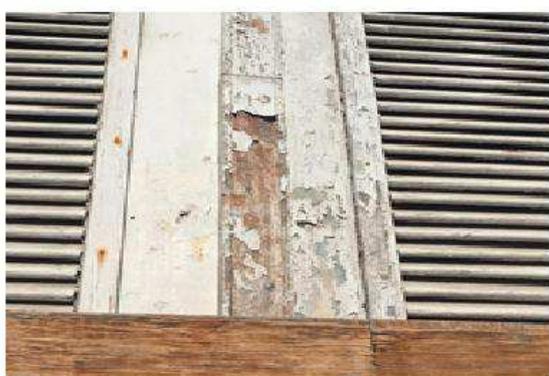
Figura 26 - Desgaste da esquadria: a) janela com madeira desgastada; b) apodrecimento da madeira na fachada principal; c) oxidação na parte inferior da porta metálica.

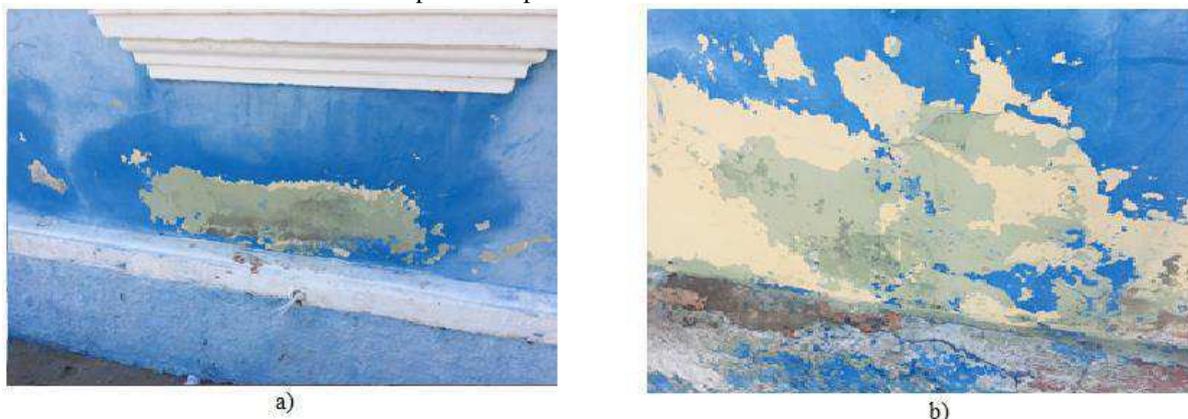
Figura 27- Descascamento da pintura: a) descascamento aliado as manchas de umidade; b) descascamento da camada de pintura expondo diversas fases do revestimento

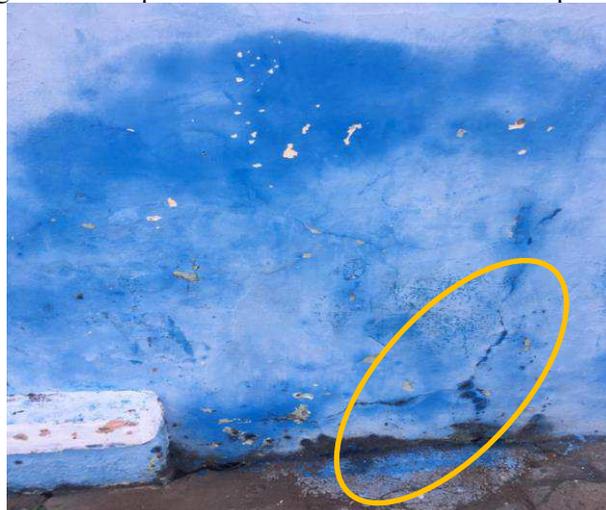
Figura 28 – Empolamento na base inferior da fachada principal

Diversos fatores podem ter originado o empolamento, como defeitos de construção que possibilitam a infiltração e acúmulo de umidade, condições ambientais desfavoráveis a aplicação do revestimento, camadas de tinta muito espessas, além da incompatibilidade química do produto de pintura com a base de aplicação

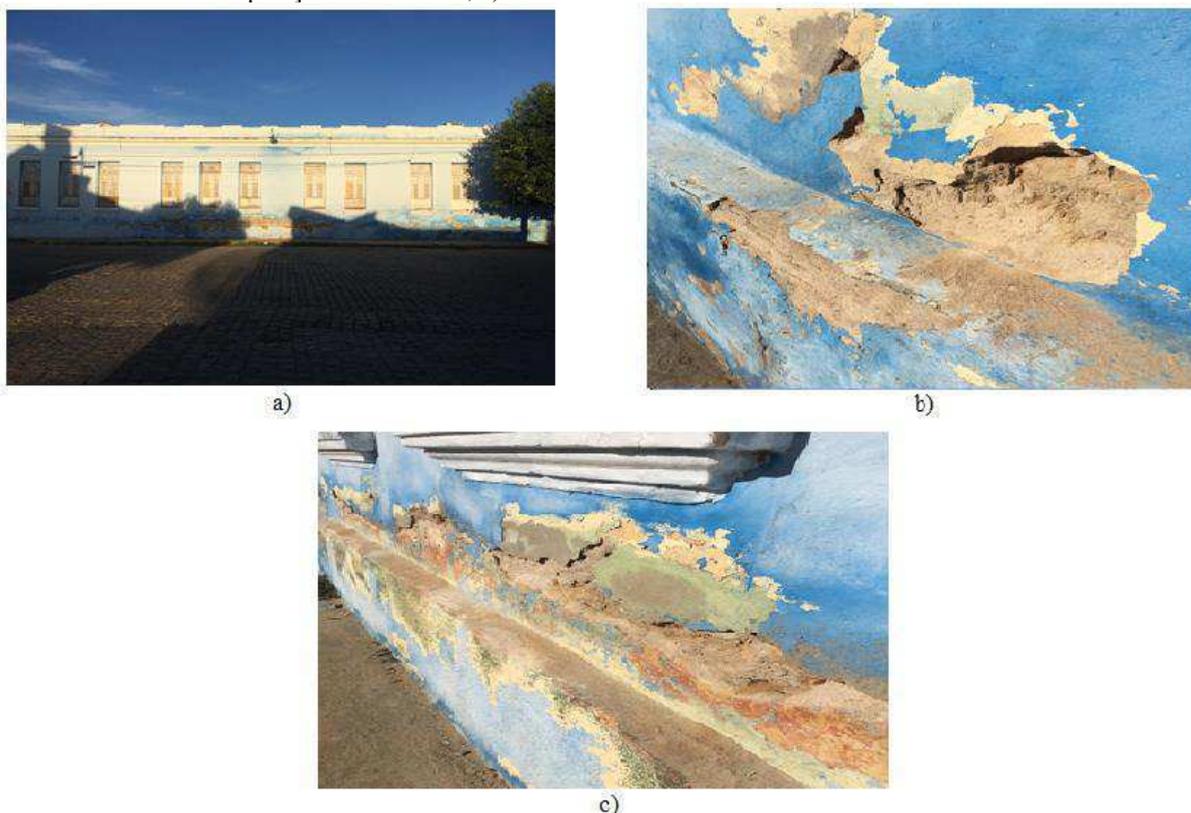
Figura 29 - Descolamento do revestimento: a) descolamento em toda base da fachada lateral; b) descolamento acentuado com exposição do substrato; c) descolamento com manchas de umidade na base da fachada.

Foi notado também em regiões da fachada próximas aos descolamentos argamassados, um som cavo, evidenciando o descolamento, podendo ter sido ocasionado pela camada espessa do revestimento argamassado ou pelo excesso de finos na argamassa de revestimento.

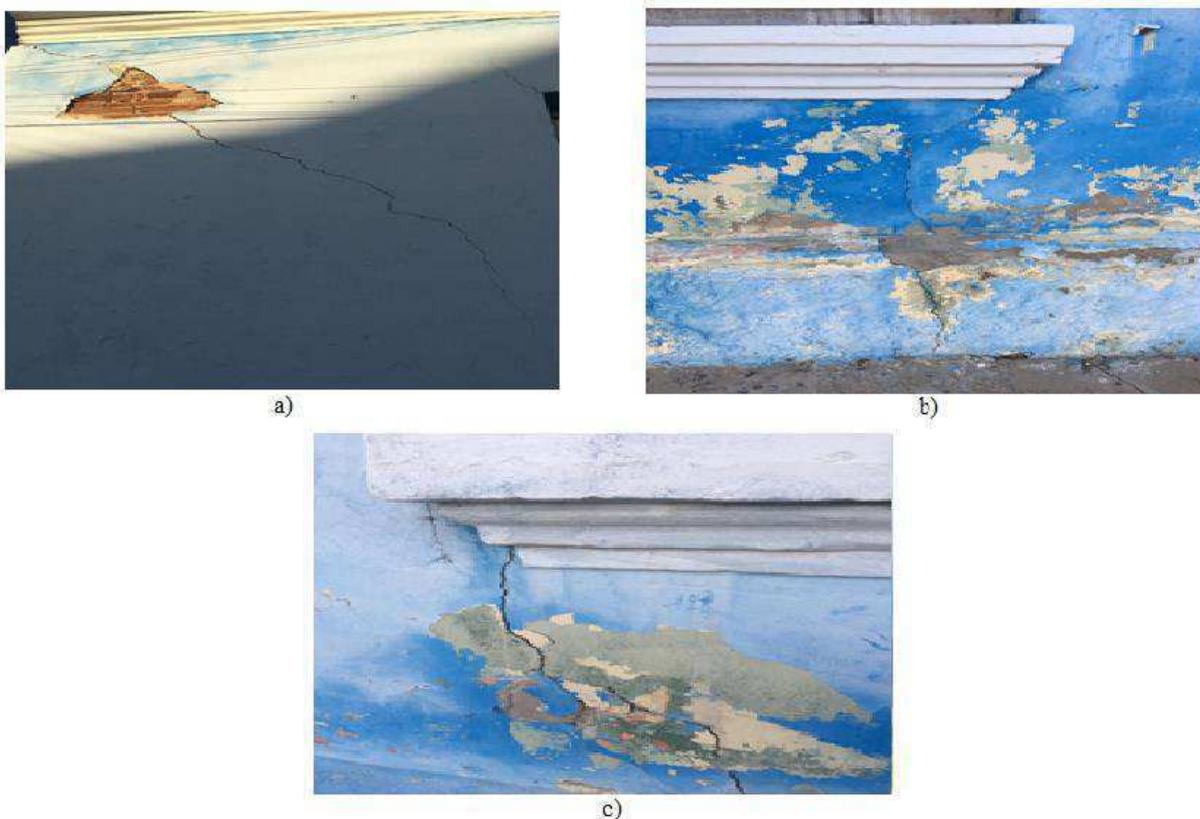
Figura 30 - Fissuras na fachada lateral: a) fissura inclinada com exposição do substrato; b) fissura nas quinas da alvenaria; c) fissuras inclinadas na alvenaria.

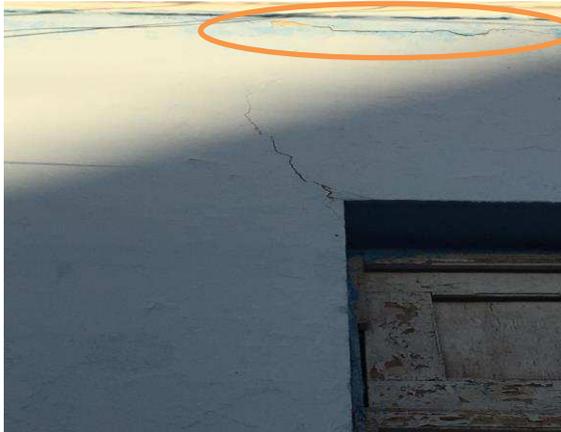
No caso da trinca horizontal, exposta na Figura 31, a mesma está situada no local de amarração entre a viga e a parede, podendo ter sido ocasionada devido à expansão da argamassa por hidratação retardada do hidróxido de magnésio da cal, pela falha na amarração entre parede-viga, cura deficiente do concreto (caso haja concreto na estrutura), além do adensamento da argamassa de assentamento dos tijolos ou blocos. De acordo com os moradores vizinhos, não havia a Rua Leandro Gomes de Barros, onde a margem do rio se situava nessa região, sendo um dos possíveis fatores para o aparecimento de fissuras por meio de recalque estrutural.

Figura 31 - Fissura horizontal na fachada lateral da EEEFJM.

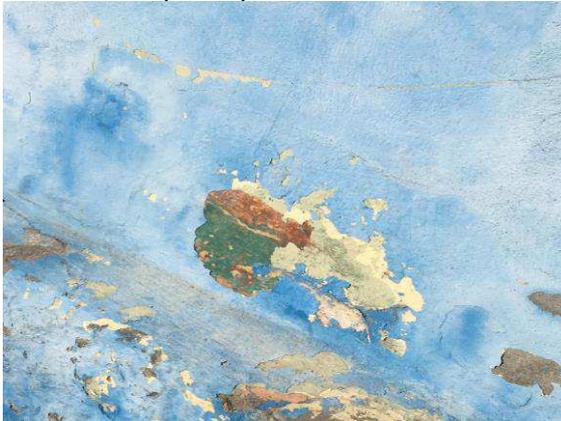
Figura 32 - Bolor exposto após descascamento do revestimento.

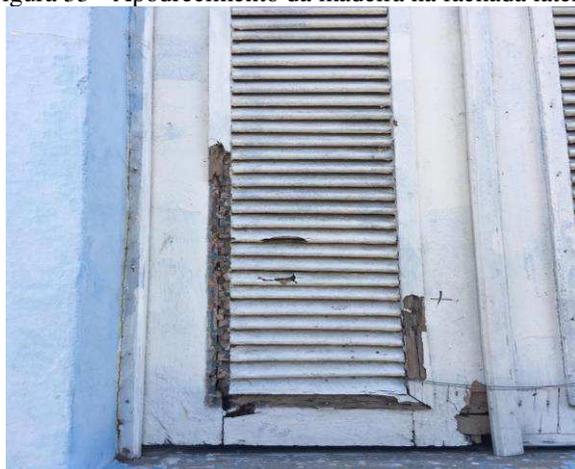
Figura 33 - Apodrecimento da madeira na fachada lateral

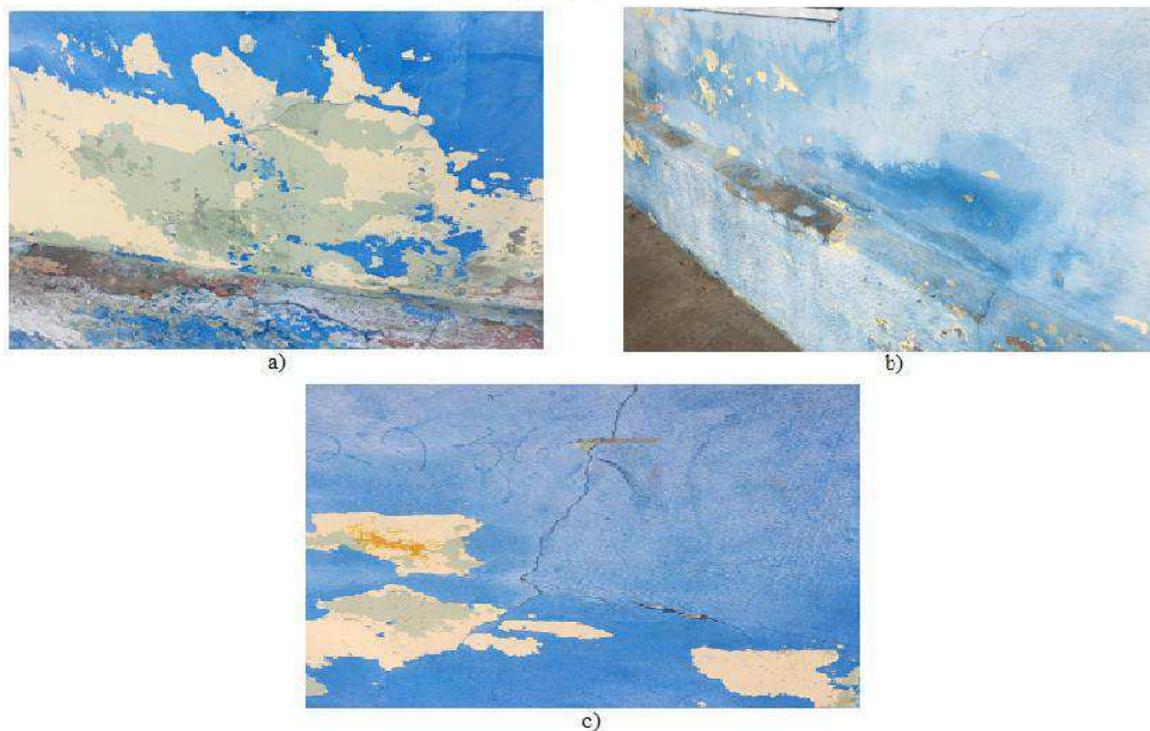
Figura 34 - Descascamento do revestimento: a) descascamento com exposição de diversos tipos de película já aplicadas na estrutura; b) manchas de umidade aliadas a descascamento da pintura; c) descascamento da pintura aliados a fissuras na fachada lateral.

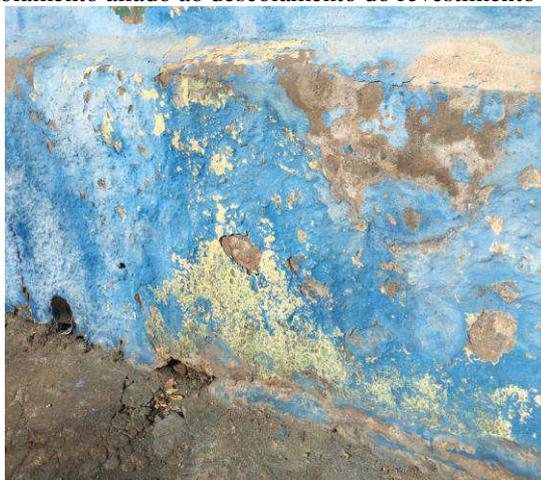
Figura 35 – Empolamento aliado ao descolamento do revestimento na fachada lateral.
