**INSPEÇÃO PREDIAL: UM ESTUDO DE CASO EM UMA UNIDADE DE
LABORATÓRIOS DA UFCG – CAMPUS POMBAL/PB.**

Trabalho de Conclusão de Curso, apresentado a Universidade Federal de Campina Grande – UFCG Campus Pombal, como parte das exigências para a obtenção do título de bacharel em Engenharia Civil.

Pombal/PB, 13 de maio de 2021.

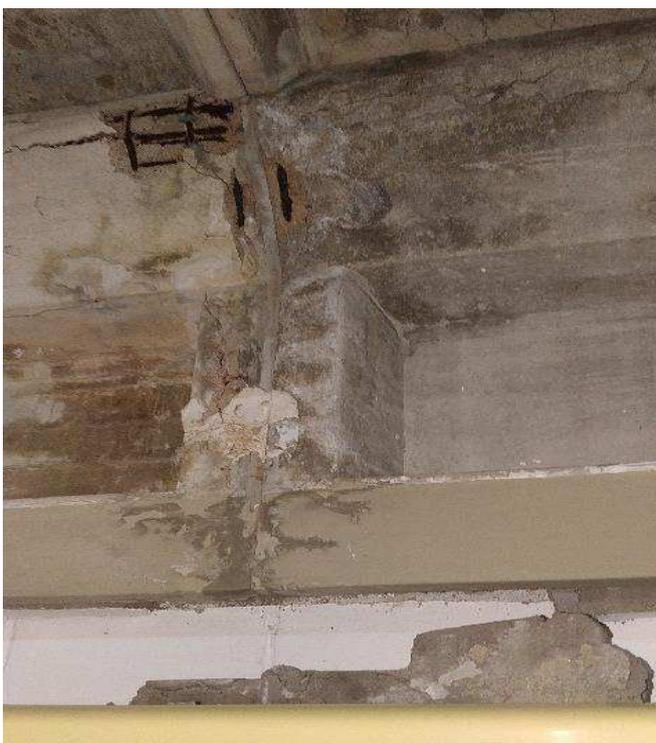
Origem			
Exógena			
G	U	T	Pontos
8	10	3	240
Risco			
Crítico			
Possíveis Causas			
1. Estrutura exposta a umidade; 2. Insuficiência do cobrimento da armadura; 3. Baixa qualidade do concreto.			
Anomalia			
Viga com ferragem exposta e destacamento da cobertura de concreto e manchas de umidade.			
Medida Reparadora			
Primeiro, deve ser solucionado o problema de infiltração da laje. Posteriormente, deve ser realizado o processo de recuperação da estrutura, que pode ser feito através dos passos a seguir: <ul style="list-style-type: none"> • Delimitação da área com corte com serra circular; • Escarificação do concreto solto e deteriorado; • Limpeza do produto de corrosão formado, que pode ser feito de forma manual, com jato de areia ou jato de água; • Pintura na superfície do metal para maior proteção; • Aplicação de uma ponte de aderência entre o aço e o concreto; • Preenchimento com argamassa de reparo e acabamento da superfície; • Cura da argamassa de reparo

A parte externa da edificação apresenta uma viga bem desgastada e na cobertura algumas vigotas de concreto com deterioração e com ferragem exposta, com perda de resistência, facilitando o processo de infiltração da água para a cobertura interna do prédio e configurando riscos aos usuários, pois isso faz com que a edificação perca sua eficiência estrutural.

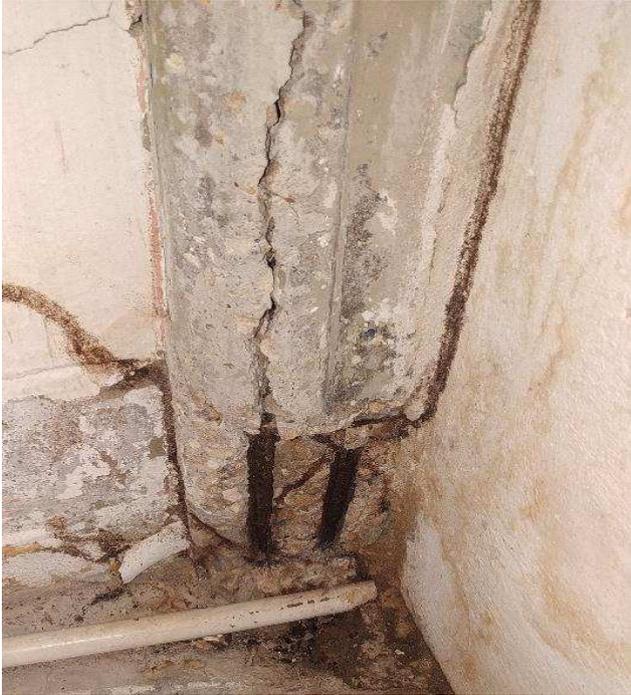
Origem			
Exógena			
G	U	T	Pontos
8	10	3	240
Risco			
Crítico			
Possíveis Causas			
<ol style="list-style-type: none"> 1) Estrutura exposta a umidade; 2) Insuficiência do cobrimento da armadura; 3) Baixa qualidade do concreto. 			
Anomalia			
Pilar com ferragem exposta e destacamento do cobrimento de concreto.

Destacamos várias fissuras e queda parcial do acabamento, manchas de infiltração, e alguns elementos estruturais apresentando ferragem exposta e em processo de corrosão. Os principais problemas desse sistema estão nos banheiros, no corredor e no auditório.

Medida Reparadora			
<p>Primeiro, deve ser solucionado o problema de infiltração da laje. Posteriormente, deve ser realizado o processo de recuperação da estrutura, que pode ser feito através dos passos a seguir:</p> <ul style="list-style-type: none"> • Delimitação da área com corte com serra circular; • Escarificação do concreto solto e deteriorado; • Limpeza do produto de corrosão formado, que pode ser feito de forma manual, com jato de areia ou jato de água; • Pintura na superfície do metal para maior proteção; • Aplicação de uma ponte de aderência entre o aço e o concreto; • Preenchimento com argamassa de reparo e acabamento da superfície; • Cura da argamassa de reparo

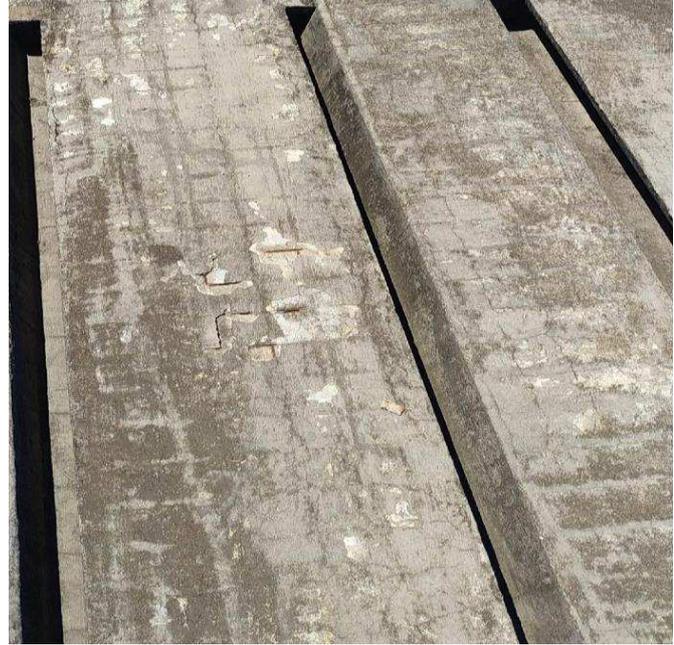
Origem			
Exógena			
G	U	T	Pontos
6	10	3	180
Risco			
Médio			
Possíveis Causas			
<ol style="list-style-type: none"> 1) Exposição da laje a intemperes. 2) Insuficiência do cobrimento da armadura. 3) Ausência de impermeabilização. 			
Anomalia			
Laje com fissuras e destacamento do concreto.			
Medida Reparadora			
<p>Primeiro, deve ser solucionado o problema de infiltração da laje. Posteriormente, deve ser realizado o processo de recuperação da estrutura, que pode ser feito através dos passos a seguir:</p> <ul style="list-style-type: none"> • Delimitação da área com corte com serra circular; • Escarificação do concreto solto e deteriorado; • Limpeza do produto de corrosão formado, que pode ser feito de forma manual, com jato de areia ou jato de água; • Pintura na superfície do metal para maior proteção; • Aplicação de uma ponte de aderência entre o aço e o concreto; • Preenchimento com argamassa de reparo e acabamento da superfície; • Cura da argamassa de reparo <p>Para as placas em estado mais avançado de deterioração, aconselha-se a substituição das mesmas.</p>

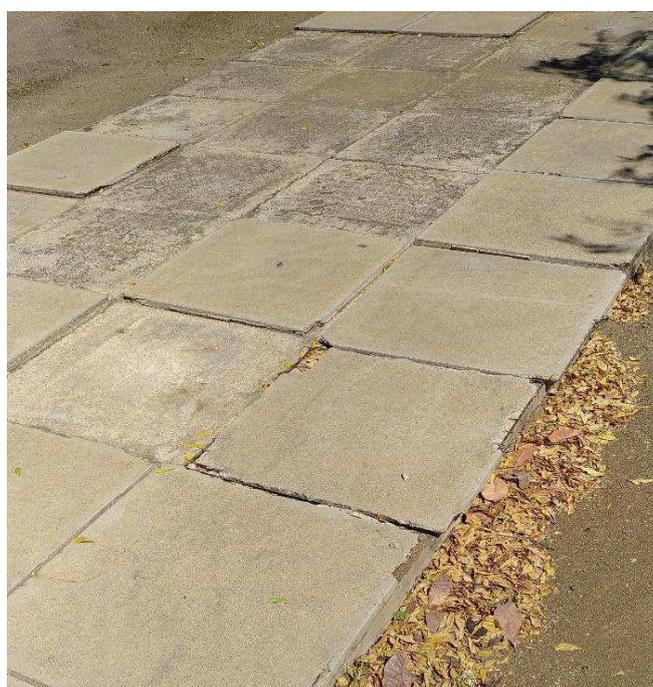
Origem			
Exógena			
G	U	T	Pontos
3	10	6	180
Risco			
Médio			
Possíveis Causas			
1) Má execução do serviço; 2) Exposição contínua às intemperes; 3) Falta de manutenção.			
Anomalia			
Destacamento do revestimento do piso da área externa.			
Medida Reparadora			
Verificar quais placas estão se destacando e fazer a retirada das mesmas, fazer a reposição das placas que foram danificadas ou retiradas e executar o preenchimento das juntas de dilatação entre as placas.

Na entrada do local, alguns blocos estão soltos e/ou danificados, sendo necessário a manutenção dos mesmos para evitar possíveis acidentes. Na parte interna o piso apresenta ausência de várias placas cerâmicas, principalmente nos laboratórios.

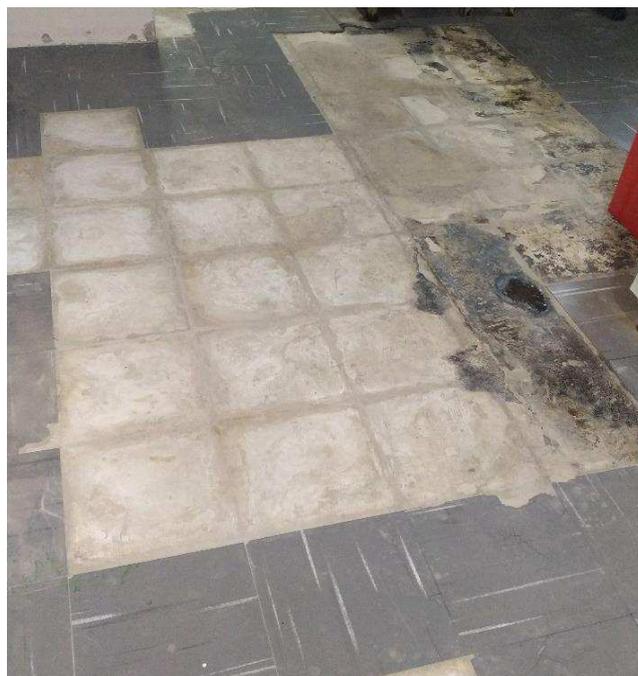
Origem			
Exógena			
G	U	T	Pontos
3	10	3	90
Risco			
Médio			
Possíveis Causas			
1) Má execução do serviço; 2) Má uso da edificação; 3) Falta de manutenção.			
Anomalia			
Destacamento do revestimento emborrachado do piso do laboratório.			
Medida Reparadora			
Verificar quais placas estão se destacando e fazer a retirada das mesmas, fazer a reposição das placas que foram danificadas ou retiradas e executar o preenchimento das juntas de dilatação entre as placas.

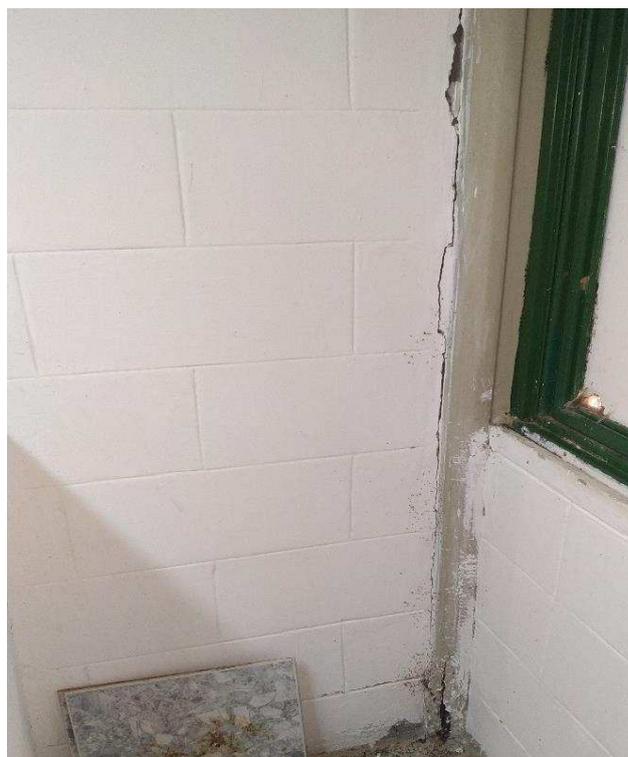
Figura 17 – Sala de Cursos

Origem			
Endógena			
G	U	T	Pontos
6	10	3	180
Risco			
Mínimo			
Possíveis Causas			
1) Falta de amarração entre a alvenaria e o pilar; 2) Fissura devido a movimentação térmica; 3) Deslocamento do solo; 4) Outras (multifatorial).			
Anomalia			
Rachadura na alvenaria, paralela ao pilar.			
Medida Reparadora			
Realizar a amarração entre a alvenaria e o pilar com material resistente à tração, como por exemplo o aço (ferro cabelo ou tela de aço).

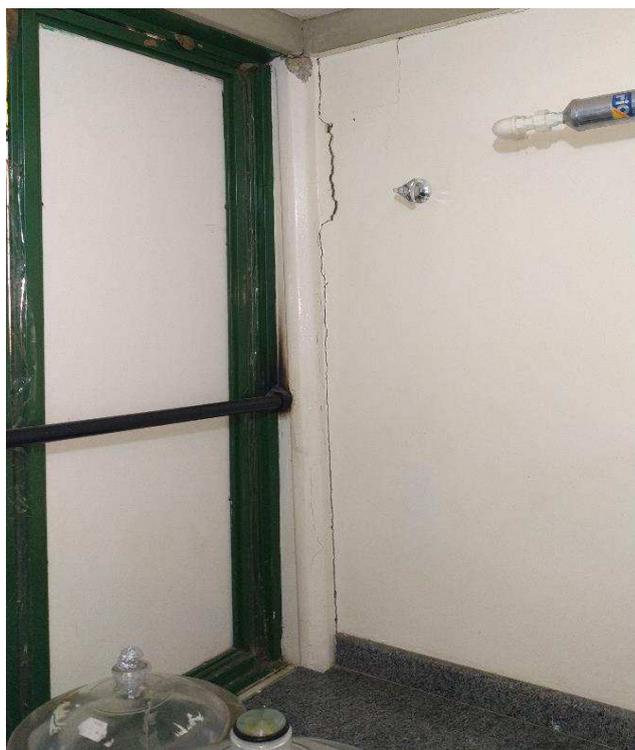
Figura 18 – Sala de Cursos

Origem			
Endógena			
G	U	T	Pontos
6	10	3	180
Risco			
Mínimo			
Possíveis Causas			
1) Falta de amarração entre a alvenaria e o pilar. 2) Fissura devido a movimentação térmica.			
Anomalia			
Rachadura na alvenaria, paralela ao pilar.			
Medida Reparadora			
Realizar a amarração entre a alvenaria e o pilar com material resistente à tração, como por exemplo o aço (ferro cabelo ou tela de aço).

Muitas paredes apresentam infiltração e mofo, como na sala de cursos e no auditório, que também apresentam descolamento do revestimento.

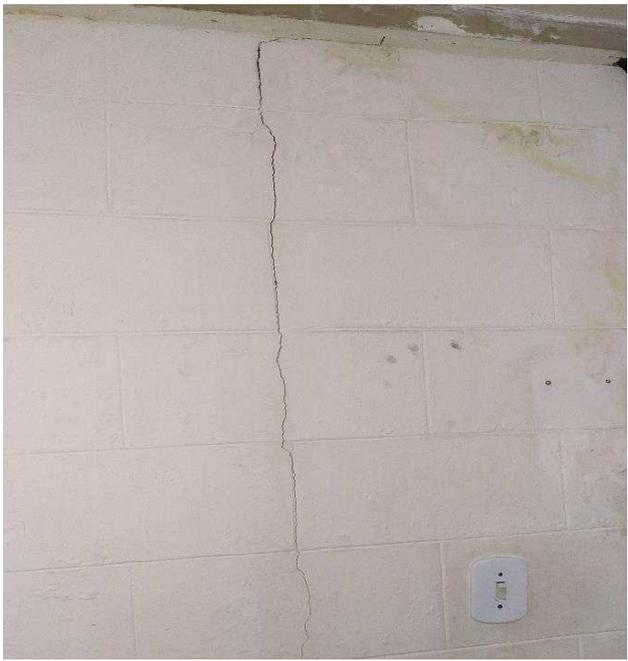
Origem			
Endógena			
G	U	T	Pontos
6	10	3	180
Risco			
Mínimo			
Possíveis Causas			
1) Falta de amarração entre a alvenaria e o pilar. 2) Fissura devido a movimentação térmica.			
Anomalia			
Rachadura na alvenaria, paralela ao pilar.			
Medida Reparadora			
Realizar a amarração entre a alvenaria e o pilar com material resistente à tração, como por exemplo o aço (ferro cabelo ou tela de aço).

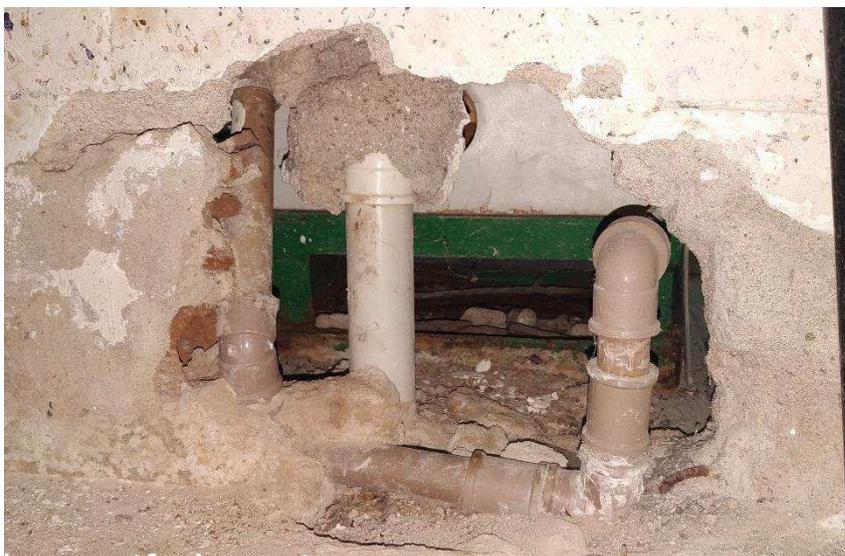
Foi evidenciado a existência de uma abertura na parede expondo a instalação hidráulica, localizado próximo a porta do almoxarifado. As paredes internas e fachadas necessitam de limpeza e pintura. Na parede da sala de cursos foi constatado falta de prumo.

Origem			
Exógena			
G	U	T	Pontos
3	6	1	18
Risco			
Mínimo			
Possíveis Causas			
1) Má execução do serviço de reparo da tubulação; 2) Falta de manutenção.			
Anomalia			
Tubulação hidráulica exposta.			
Medida Reparadora			
Executar o reparo da alvenaria no local, fazendo a limpeza e em seguida o reparo com argamassa.

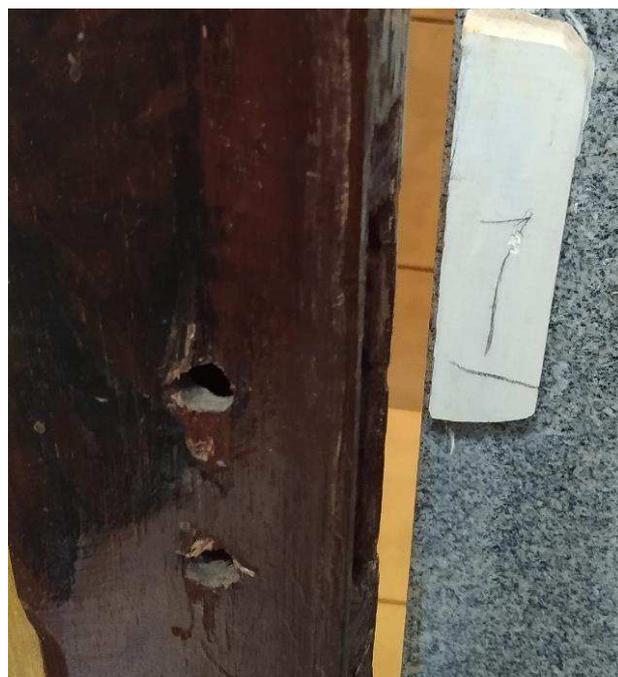
Origem			
Funcional			
G	U	T	Pontos
1	3	1	3
Risco			
Mínimo			
Possíveis Causas			
1) Má utilização associado ao equipamento de baixa qualidade; 2) Falta de manutenção.			
Anomalia			
Ausência de fechadura.			
Medida Reparadora			
Realizar o reparo/substituição da fechadura.

A porta da entrada principal necessita de pintura. Nos banheiros, algumas portas não apresentam fechadura para os sanitários individuais.

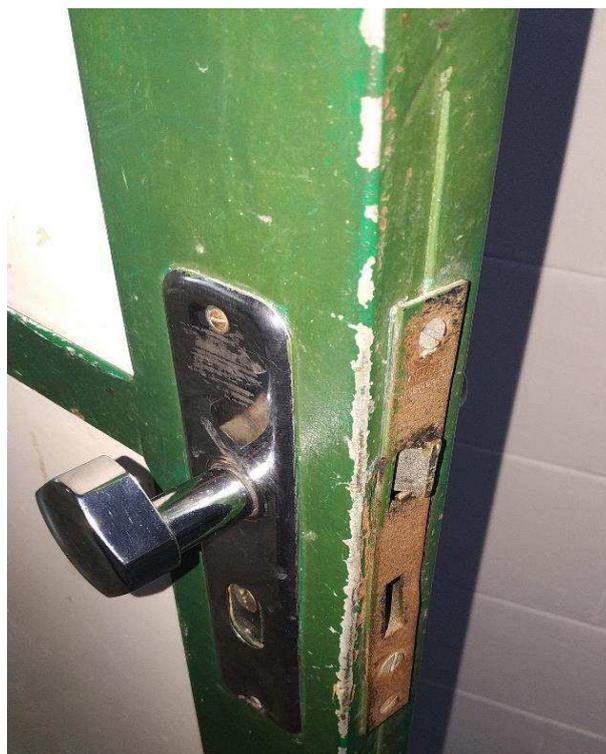
Origem			
Funcional			
G	U	T	Pontos
1	3	1	3
Risco			
Mínimo			
Possíveis Causas			
1) Má utilização associado ao equipamento de baixa qualidade; 2) Falta de manutenção.			
Anomalia			
Fechadura danificada.			
Medida Reparadora			
Realizar o reparo/substituição da fechadura.

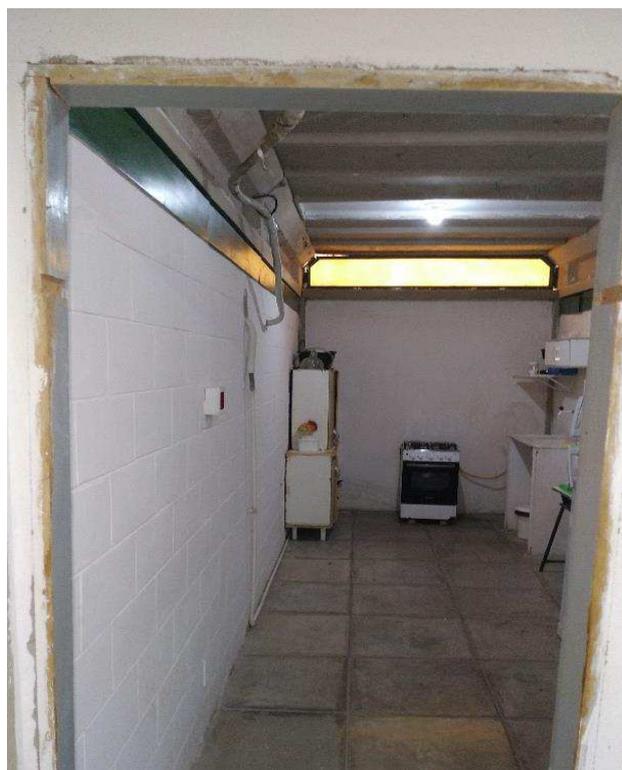
A porta do almoxarifado perdeu a mobilidade, e alguns ambientes não possuem porta nenhuma, havendo apenas o batente da porta.

Origem			
Exógena			
G	U	T	Pontos
1	3	1	3
Risco			
Mínimo			
Possíveis Causas			
1) Má utilização associado ao equipamento de baixa qualidade; 2) Falta de manutenção.			
Anomalia			
Ausência de porta e esquadrias.			
Medida Reparadora			
Realizar o reparo/substituição da porta e esquadrias.

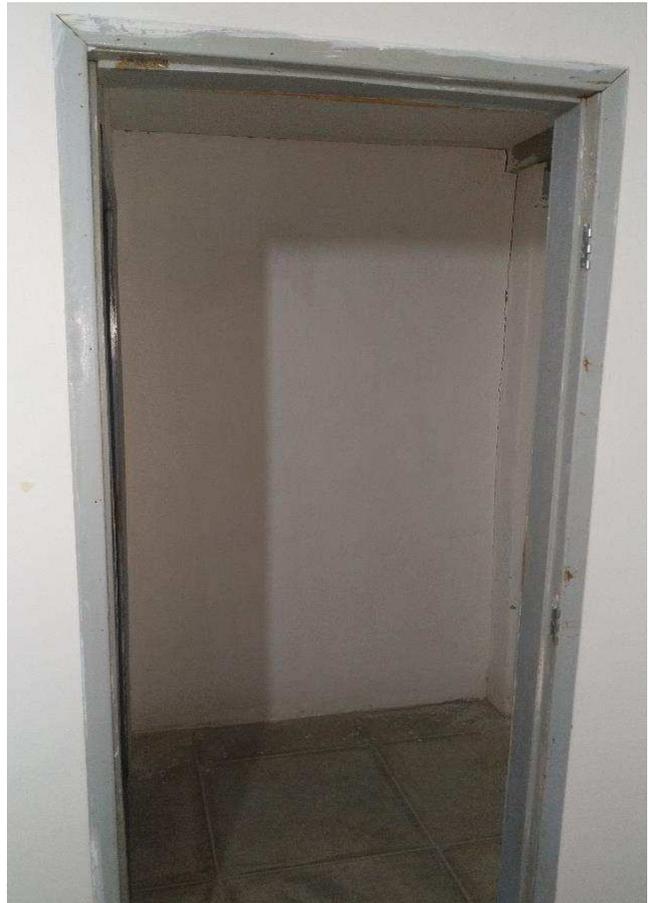
Figura 24 – Sala do Segurança

Origem			
Exógena			
G	U	T	Pontos
1	3	1	3
Risco			
Mínimo			
Possíveis Causas			
1) Má utilização associado ao equipamento de baixa qualidade; 2) Falta de manutenção.			
Anomalia			
Ausência de porta.			
Medida Reparadora			
Realizar o reparo/substituição da porta.

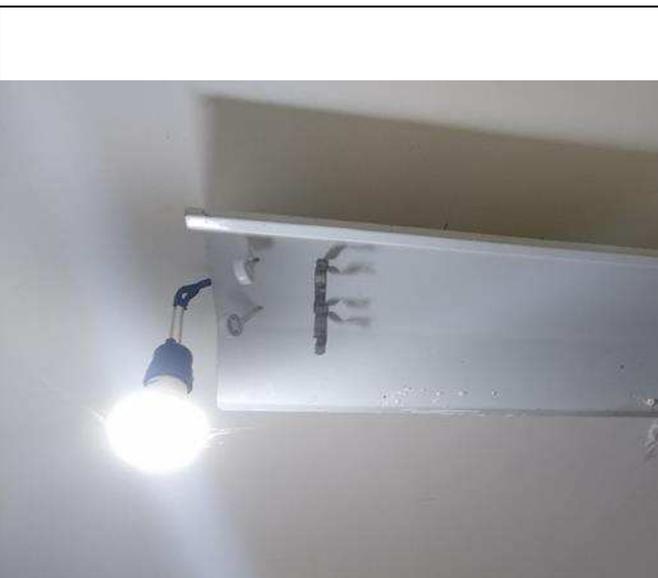
Origem			
Endógena			
G	U	T	Pontos
3	3	1	9
Risco			
Mínimo			
Possíveis Causas			
1) Má execução do serviço de reparo/substituição da iluminação; 2) Falta de manutenção.			
Anomalia			
Execução indevida da instalação elétrica			
Medida Reparadora			
Remover o sistema de iluminação anterior, executar a instalação adequada do novo sistema de iluminação com todos os itens necessários e passando a fiação por cima do forro.

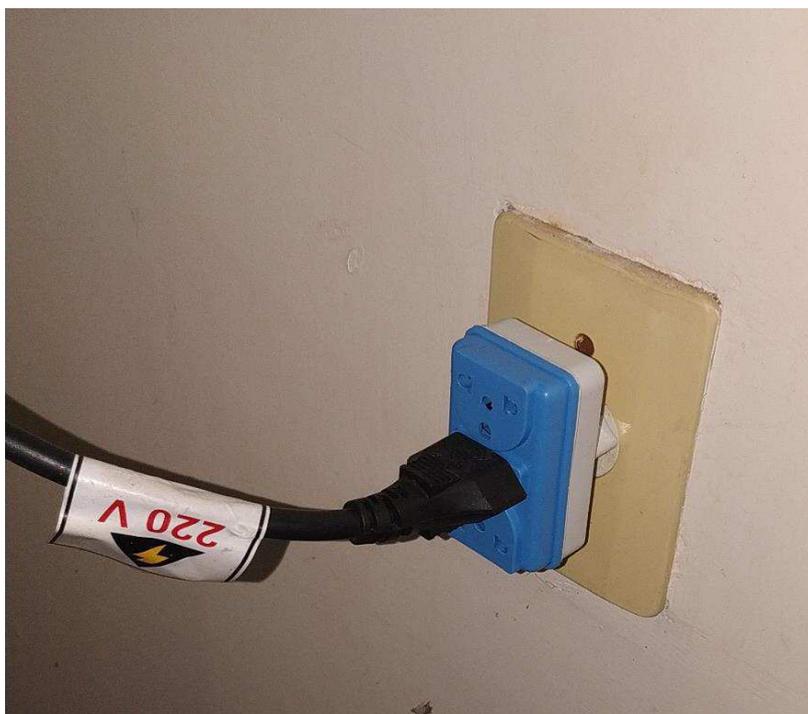
Origem			
Funcional			
G	U	T	Pontos
8	6	1	48
Risco			
Médio			
Possíveis Causas			
1) Falta de manutenção.			
Anomalia			
Tomada obsoleta, fora dos padrões vigentes.			
Medida Reparadora			
Substituição do interruptor por um nos padrões vigentes.

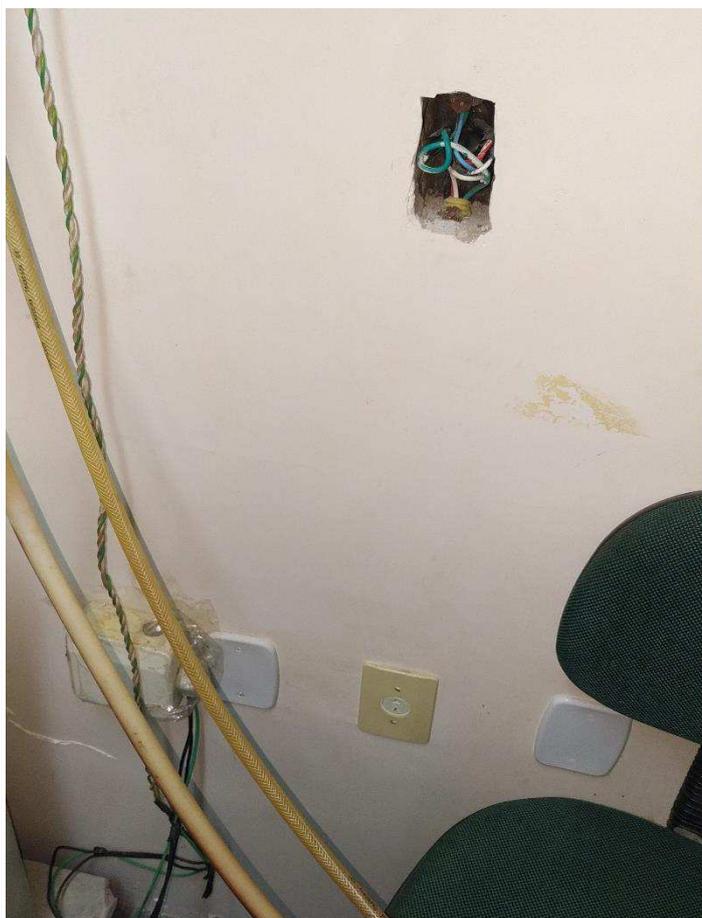
Origem			
Endógena			
G	U	T	Pontos
3	3	3	27
Risco			
Mínimo			
Possíveis Causas			
1) Falta de manutenção.			
Anomalia			
Fiação exposta e instalações elétricas irregulares.			
Medida Reparadora			
Reinstalar a tomada de maneira adequada ou utilizar espelho placa cega em caso de não utilização do ponto de eletricidade. Readequar demais fiações expostas com o auxílio de conduletes e eletrodutos.

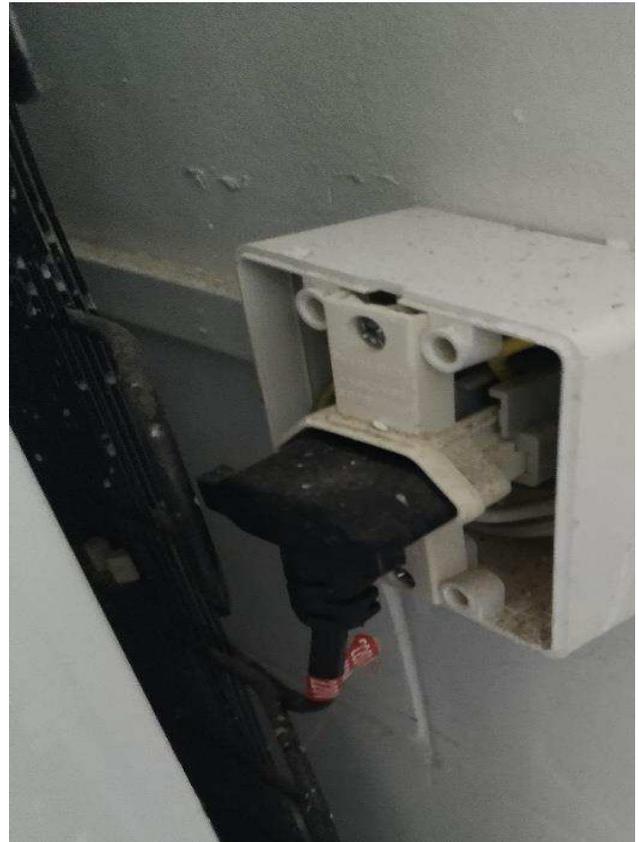
Origem			
Funcional			
G	U	T	Pontos
3	3	1	9
Risco			
Mínimo			
Possíveis Causas			
1) Má utilização associado ao equipamento de baixa qualidade; 2) Falta de manutenção.			
Anomalia			
Tomada danificada.			
Medida Reparadora			
Realizar substituição da tomada danificada.

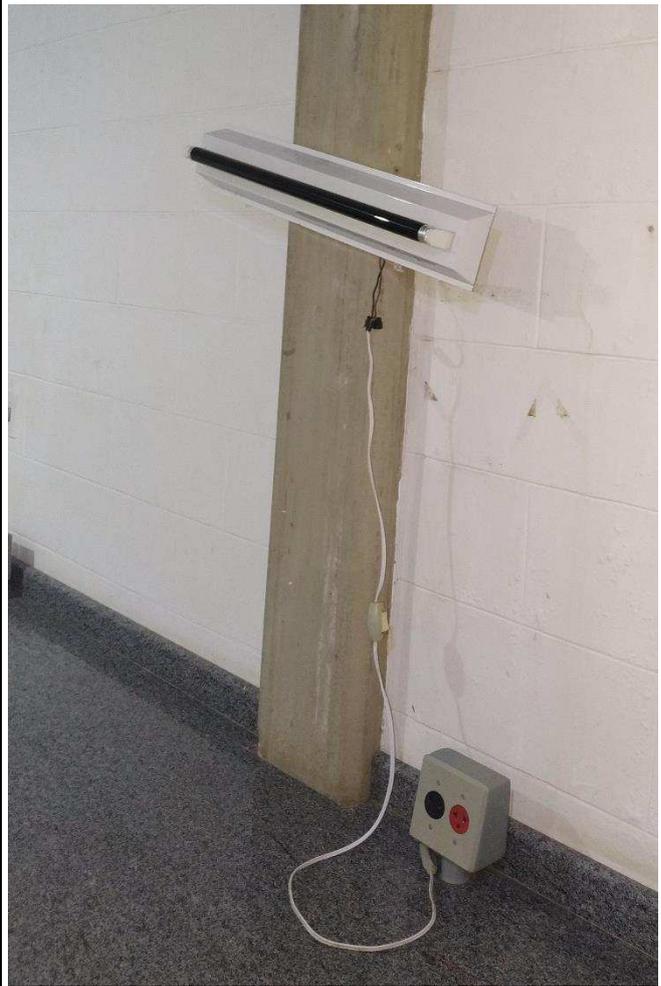
Origem			
Endógena			
G	U	T	Pontos
3	3	3	27
Risco			
Mínimo			
Possíveis Causas			
1) Falta de manutenção.			
Anomalia			
Fiação exposta e instalações elétricas irregulares.			
Medida Reparadora			
Reinstalar a iluminação de maneira adequada, e readequar fiação exposta com o auxílio de conduletes e eletrodutos.

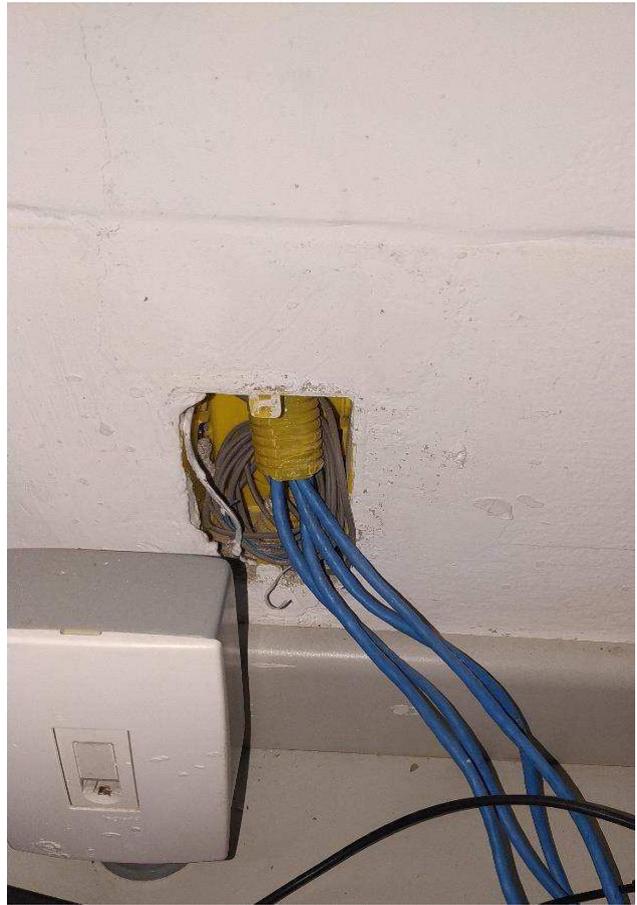
Origem			
Endógena			
G	U	T	Pontos
3	3	3	27
Risco			
Mínimo			
Possíveis Causas			
1) Falta de manutenção.			
Anomalia			
Cabeamento de rede exposto.			
Medida Reparadora			
Readequar fiação exposta com o auxílio de condutores e eletrodutos.

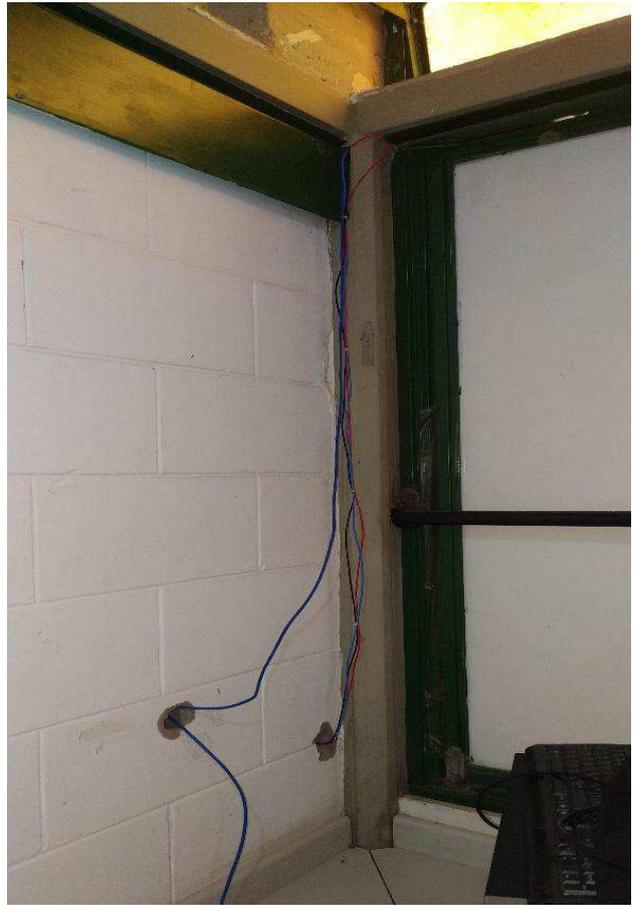
Origem			
Endógena			
G	U	T	Pontos
3	3	3	27
Risco			
Mínimo			
Possíveis Causas			
1) Execução inadequada do serviço; 2) Falta de manutenção.			
Anomalia			
Cabeamento de rede e fiação elétrica expostos.			
Medida Reparadora			
Readequar fiação exposta com o auxílio de condutores e eletrodutos.

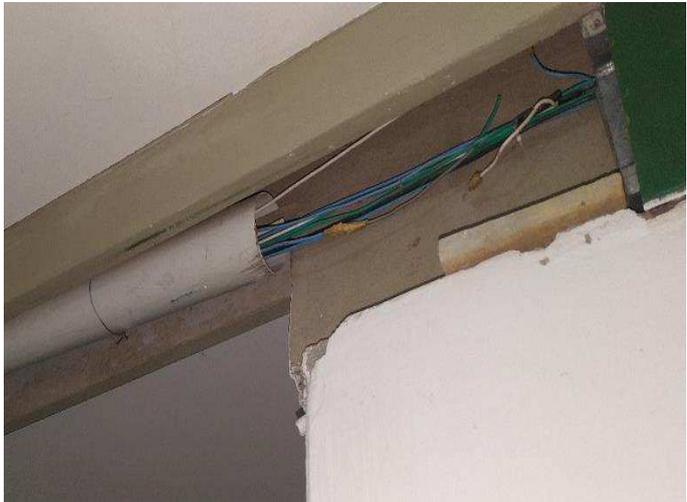
Figura 32 – Cozinha

Origem

Endógena				
G	U	T	Pontos	
3	3	3	9	
Risco				
Mínimo				
Possíveis Causas				
1) Execução inadequada do serviço; 2) Falta de manutenção.				
Anomalia				
Fiação exposta.				
Medida Reparadora				
Readequar fiação exposta com o auxílio de conduletes e eletrodutos.

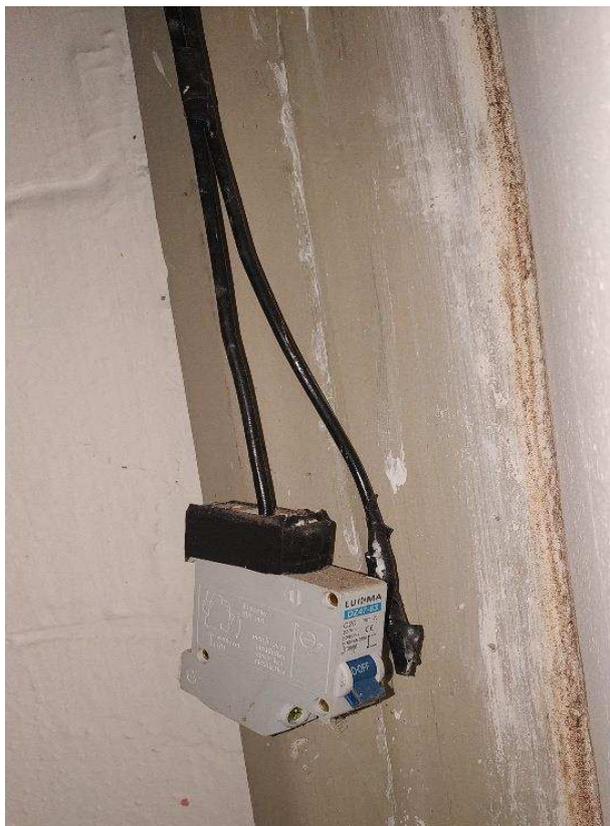
Origem			
Endógena			
G	U	T	Pontos
8	3	3	72
Risco			
Médio			
Possíveis Causas			
1) Execução inadequada do serviço 2) Falta de manutenção.			
Anomalia			
Fiação exposta e instalações elétricas irregulares.			
Medida Reparadora			
Reinstalar o disjuntor de maneira adequada, e readequar fiação exposta com o auxílio de condutores e eletrodutos.

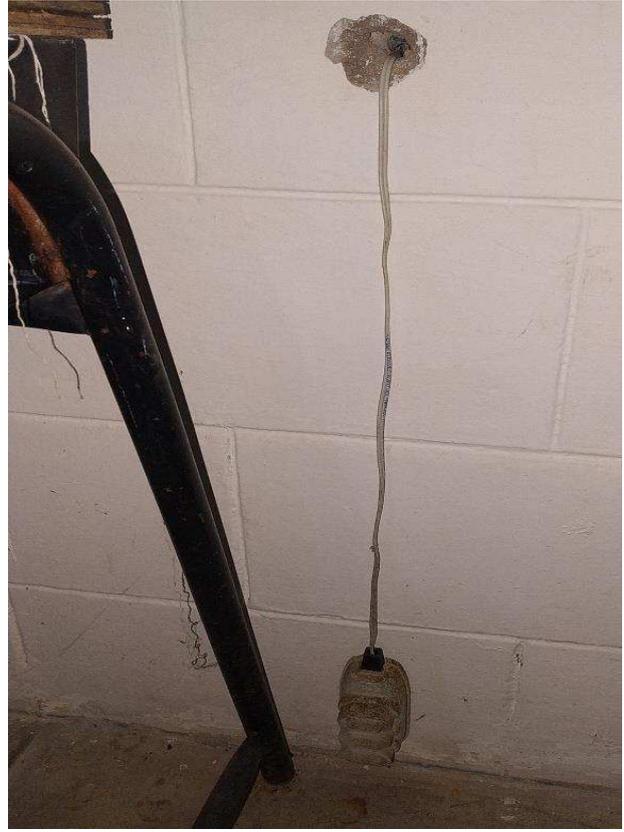
Origem			
Endógena			
G	U	T	Pontos
8	10	3	240
Risco			
Médio			
Possíveis Causas			
1) Execução inadequada do serviço; 2) Falta de manutenção.			
Anomalia			
Instalação elétrica irregular.			
Medida Reparadora			
Instalar uma tomada de maneira adequada utilizando condutores e eletrodutos.

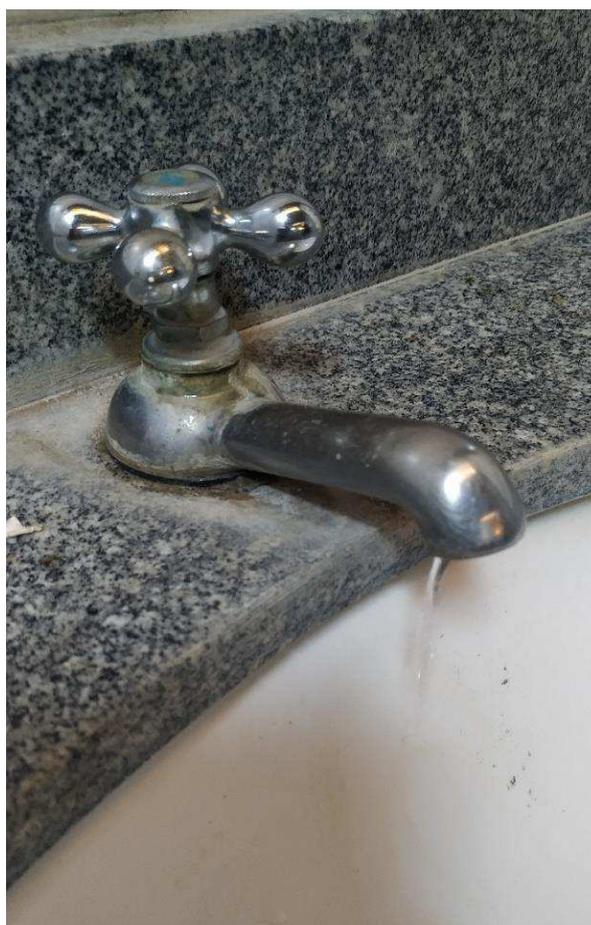
Origem			
Funcional			
G	U	T	Pontos
3	3	6	54
Risco			
Mínimo			
Possíveis Causas			
1) Má utilização associado ao equipamento de baixa qualidade; 2) Falta de manutenção.			
Anomalia			
Vazamento devido a torneira danificada.			
Medida Reparadora			
Realizar a substituição da torneira danificada.

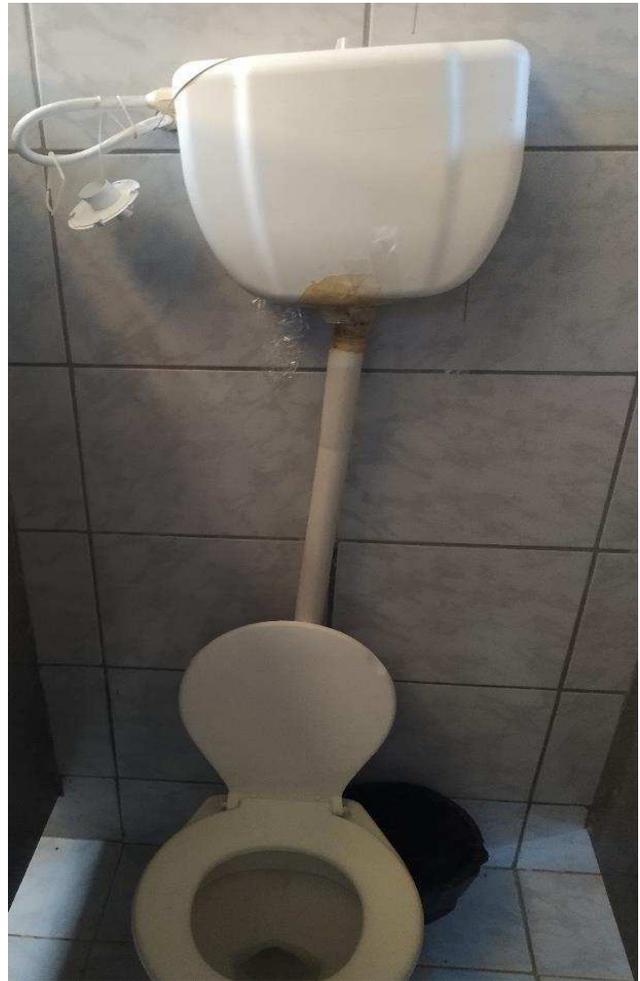
Origem			
Funcional			
G	U	T	Pontos
3	3	1	9
Risco			
Mínimo			
Possíveis Causas			
1) Má utilização associado ao equipamento de baixa qualidade; 2) Falta de manutenção.			
Anomalia			
Caixa de descarga danificada.			
Medida Reparadora			
Realizar a substituição da descarga danificada.

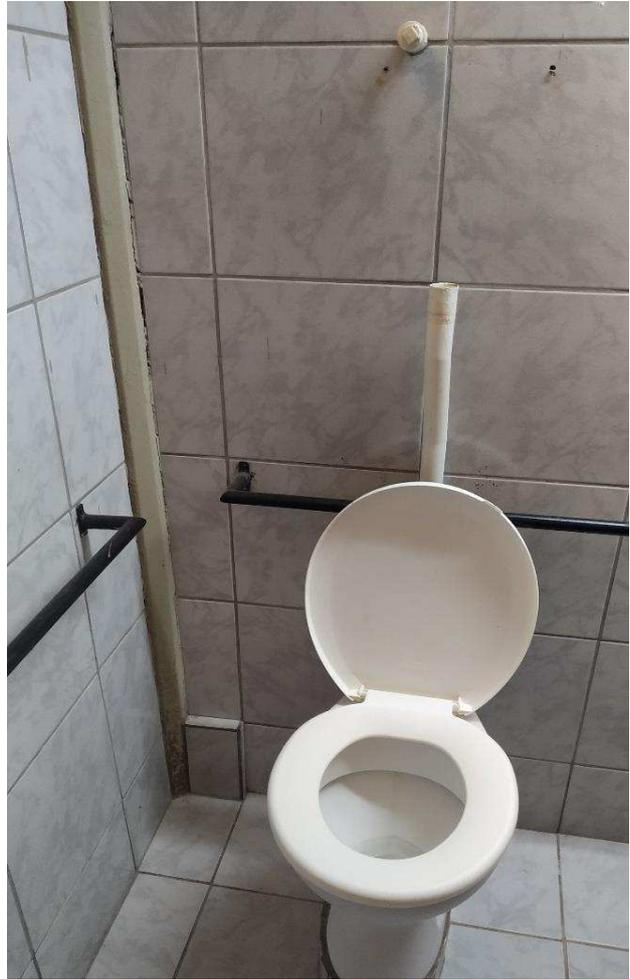
Origem			
Funcional			
G	U	T	Pontos
3	3	1	9
Risco			
Mínimo			
Possíveis Causas			
1) Má utilização associado ao equipamento de baixa qualidade; 2) Falta de manutenção.			
Anomalia			
Ausência da caixa de descarga.			
Medida Reparadora			
Realizar a instalação da caixa de descarga.

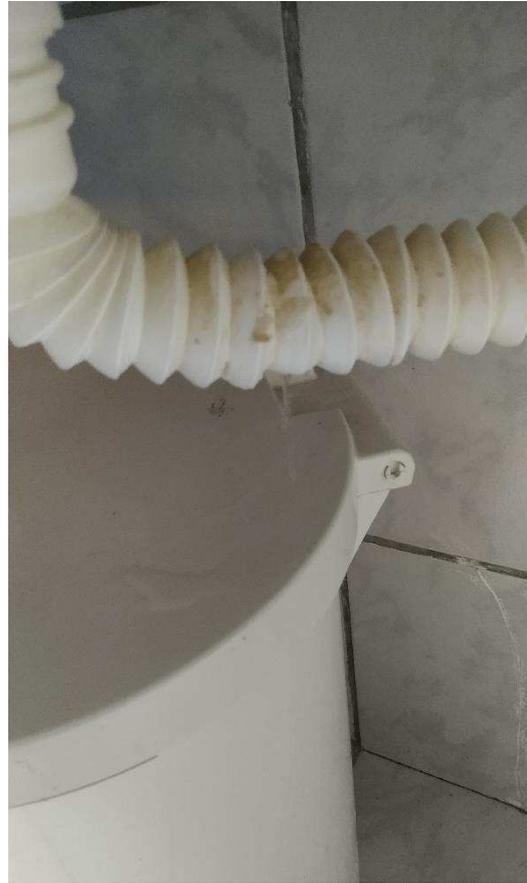
Origem			
Funcional			
G	U	T	Pontos
3	3	6	54
Risco			
Mínimo			
Possíveis Causas			
1) Falta de manutenção.			
Anomalia			
Vazamento devido a sifão danificado.			
Medida Reparadora			
Realizar a substituição do sifão danificado.

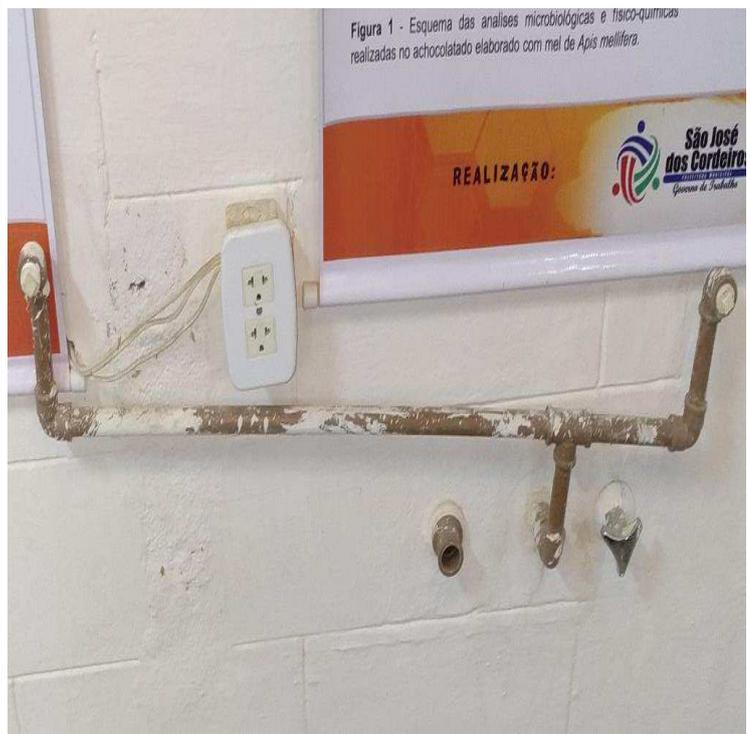
Origem			
Endógena			
G	U	T	Pontos
8	3	1	24
Risco			
Médio			
Possíveis Causas			
1) Execução inadequada do serviço; 2) Falta de manutenção.			
Anomalia			
Instalação hidráulica exposta / instalação elétrica com fiação exposta.			
Medida Reparadora			
Readequar fiação exposta com o auxílio de condutores e eletrodutos. Já que o ponto de água não está sendo utilizado, remover o encanamento exposto e vedar o ponto de água com capsula soldável de Policloreto de vinila – PVC 25 mm.

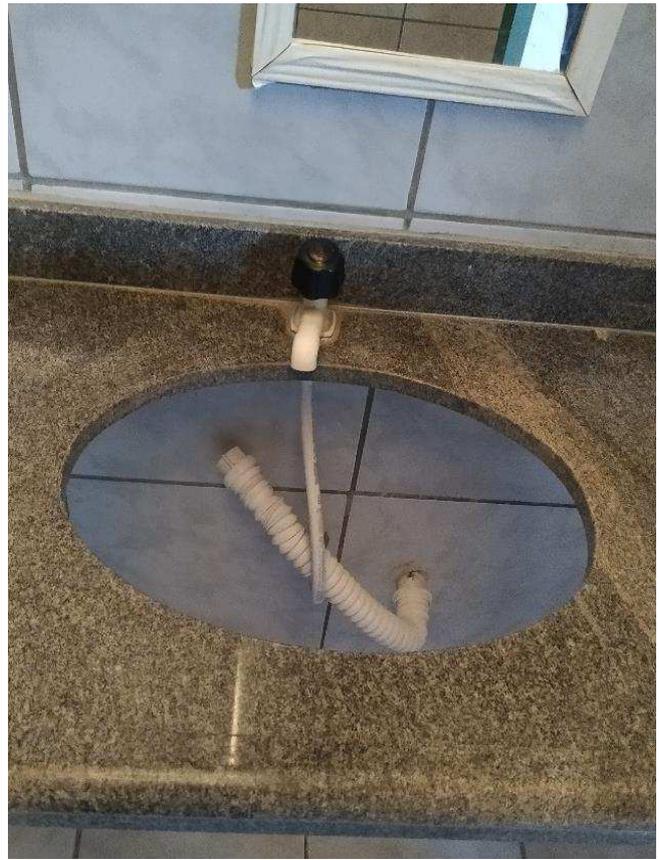
Origem			
Funcional			
G	U	T	Pontos
3	3	1	9
Risco			
Mínimo			
Possíveis Causas			
1) Falta de manutenção.			
Anomalia			
Ausência de cuba da pia.			
Medida Reparadora			
Realizar a instalação da cuba da pia.

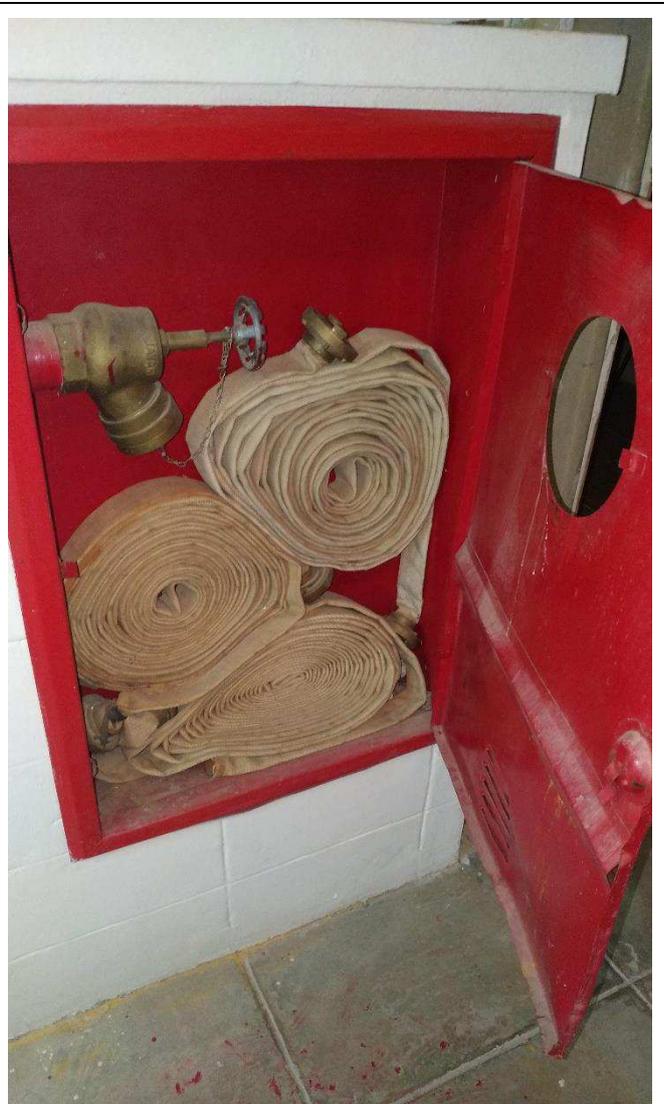
Origem			
Funcional			
G	U	T	Pontos
10	10	1	100
Risco			
Crítico			
Possíveis Causas			
1) Falta de manutenção.			
Anomalia			
Hidrante bastante desgastado.			
Medida Reparadora			
Realizar a manutenção do hidrante, assim como de sua sinalização.

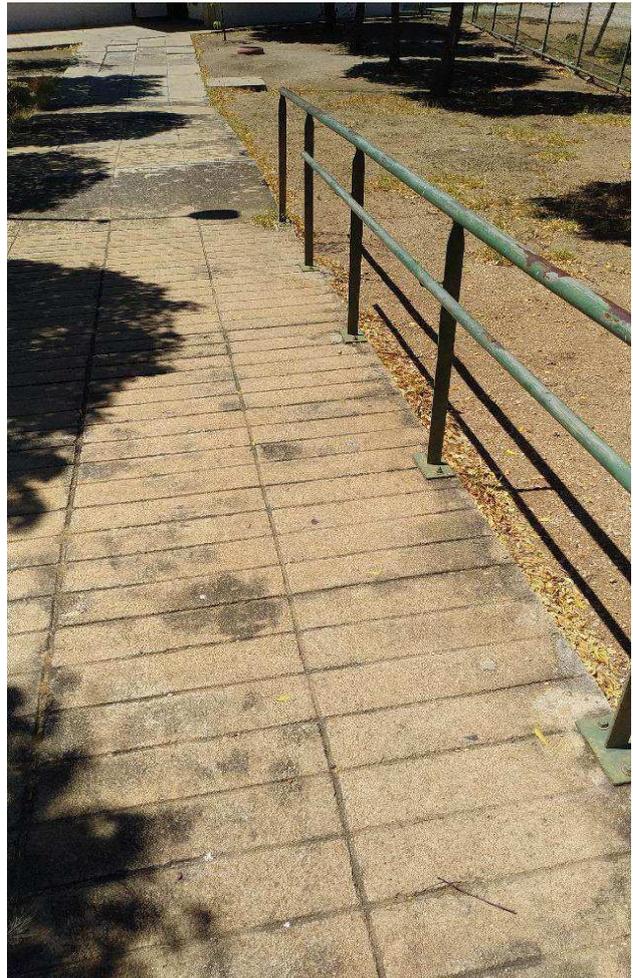
Origem			
Funcional			
G	U	T	Pontos
3	1	8	24
Risco			
Mínimo			
Possíveis Causas			
1) Falta de manutenção.			
Anomalia			
Guarda corpo bastante oxidado.			
Medida Reparadora			
Realizar a manutenção do guarda corpo, lixando, fazendo a limpeza da superfície e realizar a pintura.
