LEVANTAMENTO DAS PATOLOGIAS NA SUPERESTRUTURA DA VIA
PERMANENTE DE UMA ANTIGA LINHA FÉRREA: UM ESTUDO DE CASO DE UM
TRECHO DA VIA FÉRREA LOCALIZADA NO MUNICÍPIO DE POMBAL-PB.

Trabalho de Conclusão de Curso apresentado à
Banca Examinadora do Curso de Engenharia Civil
da Universidade Federal de Campina Grande-PB,
como requisito básico para obtenção do título de
bacharel em Engenharia Civil.

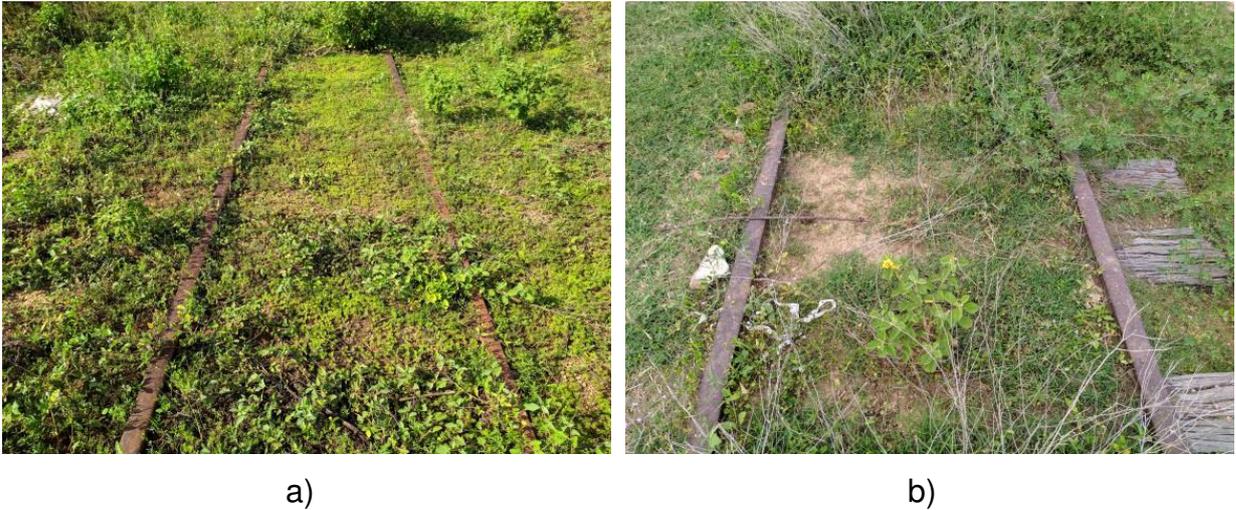
Figura 31 - Patologias de vegetação excessiva: a) Matos; b) Galhos.

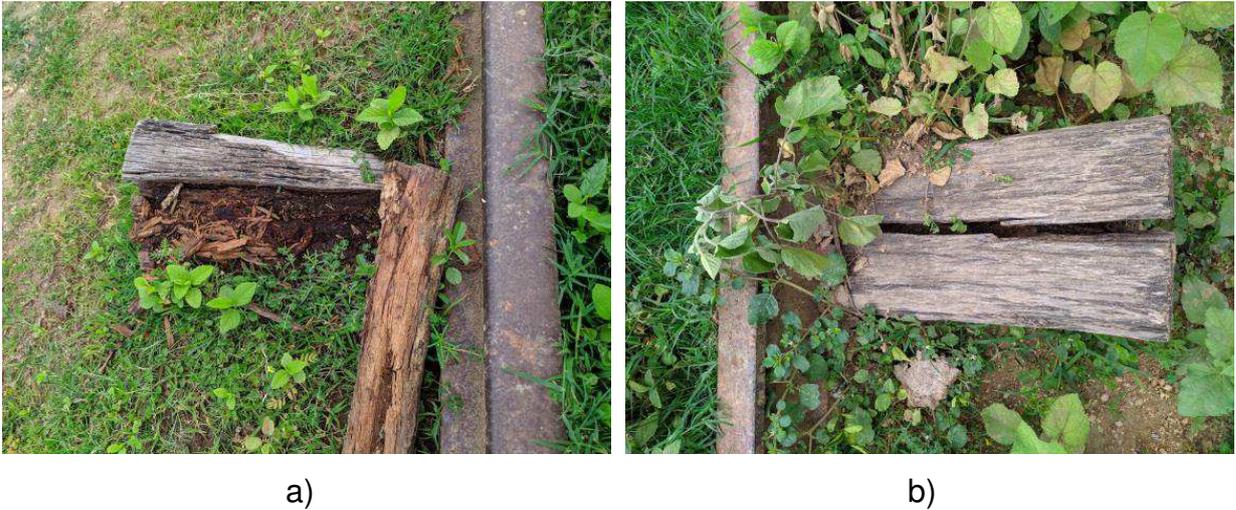
Figura 32 - Patologias nos dormentes: a) Dormente apodrecido; b) Dormente rachado.

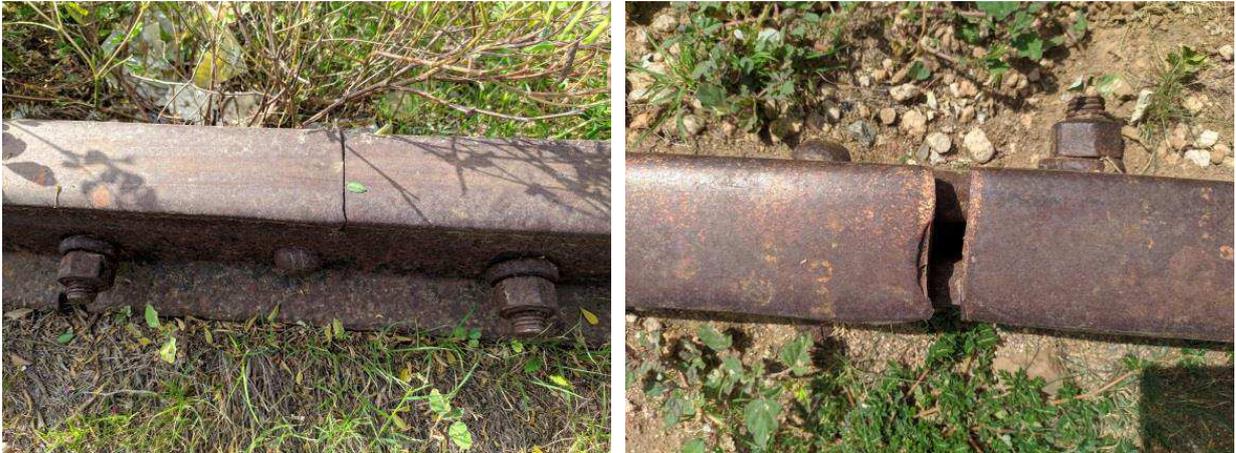
Outro elemento que chama a atenção são as juntas que unem os trilhos com 19,133% das patologias totais, sendo o defeito de junta sem espaçamento o problema mais decorrente nesse elemento, com 40 aparições ao longo da via. De acordo com Coimbra (2009), o maior causador de tal problema é o movimento indevido dos trilhos, que acontece quando não se faz a manutenção preventiva da via permanente.

Figura 33 - Patologias nas juntas: a) Ausência de espaçamento para dilatação; b) Junta danificada devido à ausência de espaçamento.

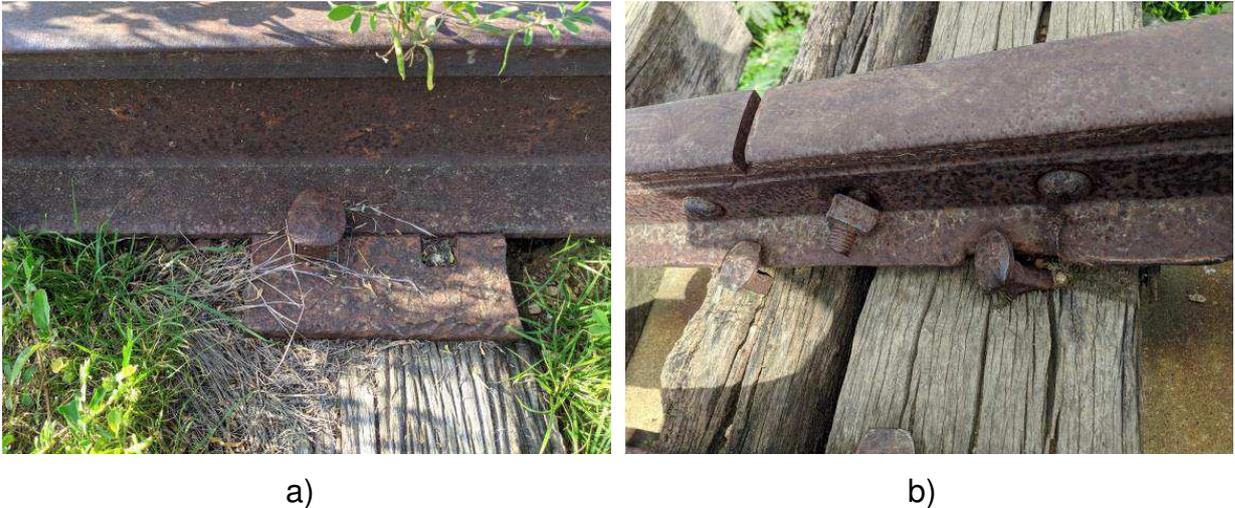
Figura 34 - Patologias nas fixações: a) Ausência de fixação; b) Grampo fixador empenado.

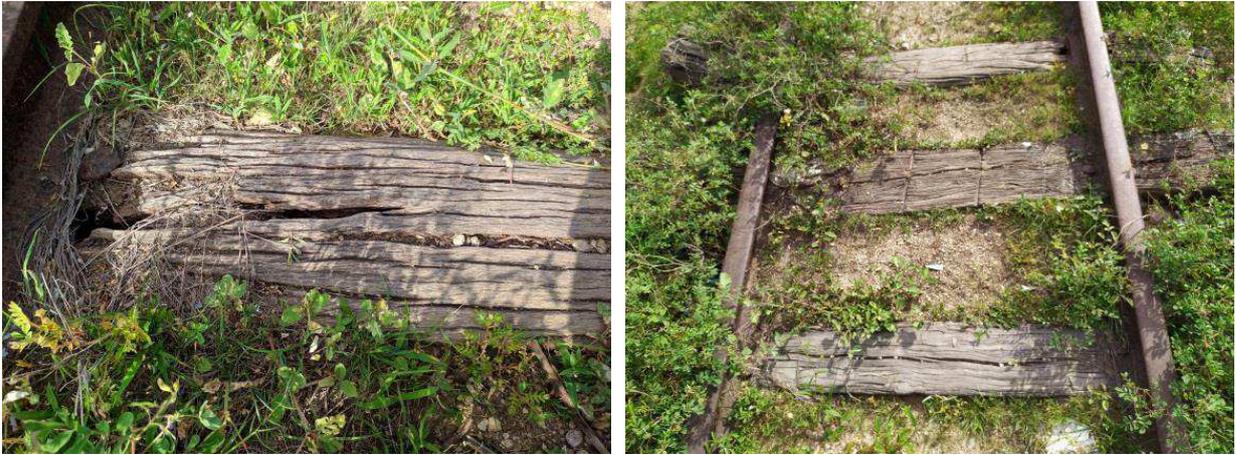
Nos dormentes, foram observados problemas como trincas, rachaduras, e o apodrecimento da madeira, durante todo o subtrecho, estas patologias estão relacionadas com as agressões químicas e físicas provenientes do meio ambiente, sendo as principais a exposição a chuvas e aos raios solares. Dessa forma, as anomalias nos dormentes equivalem a 18,820% dos problemas registrados no subtrecho 1.

Figura 37 - Patologias nos dormentes do subtrecho 1: a) Dormente rachado; b) Dormentes inservíveis sequencialmente.

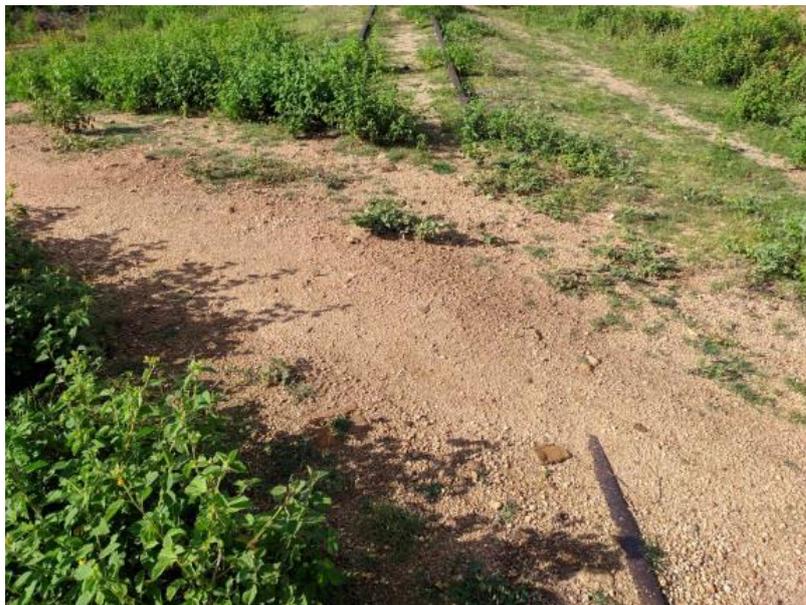
Figura 40 - Patologia de Via aterrada no subtrecho 1

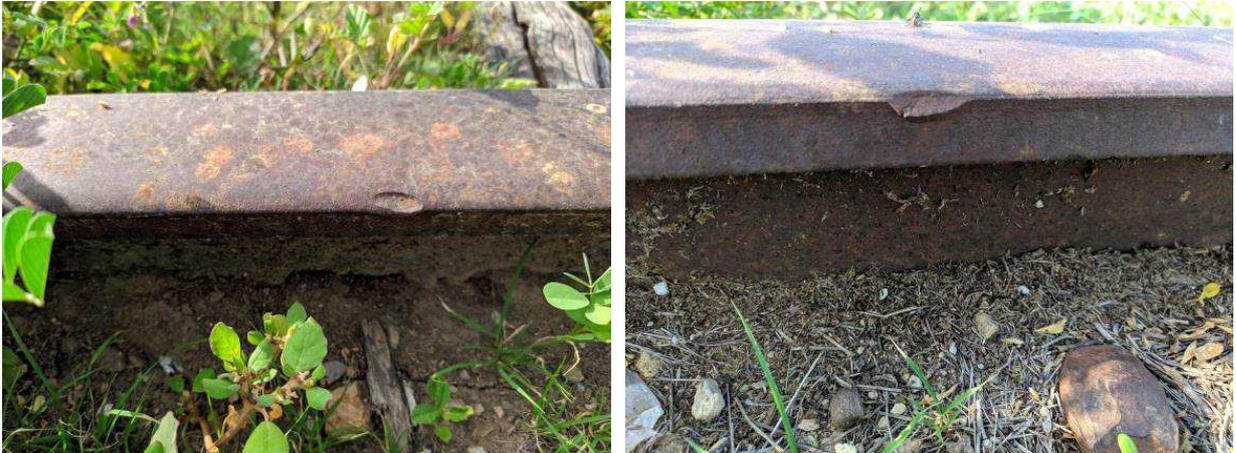
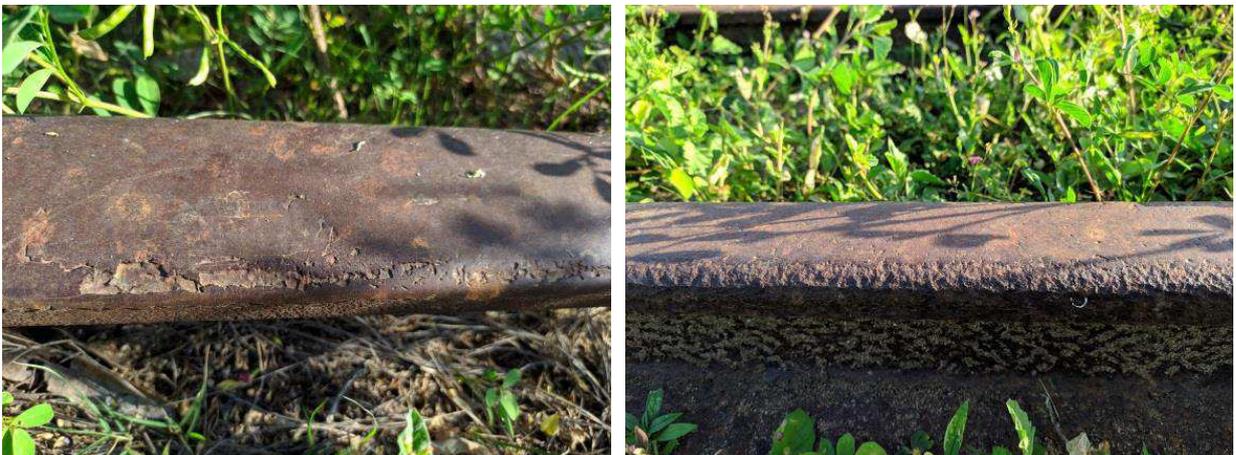
Figura 41 - Patologias encontradas nos trilhos do subtrecho 1: a) Despedaçamento do canto da bitola; b) Despedaçamento do canto da bitola 2; c) Estilhamento; d) Estilhamento avançado.

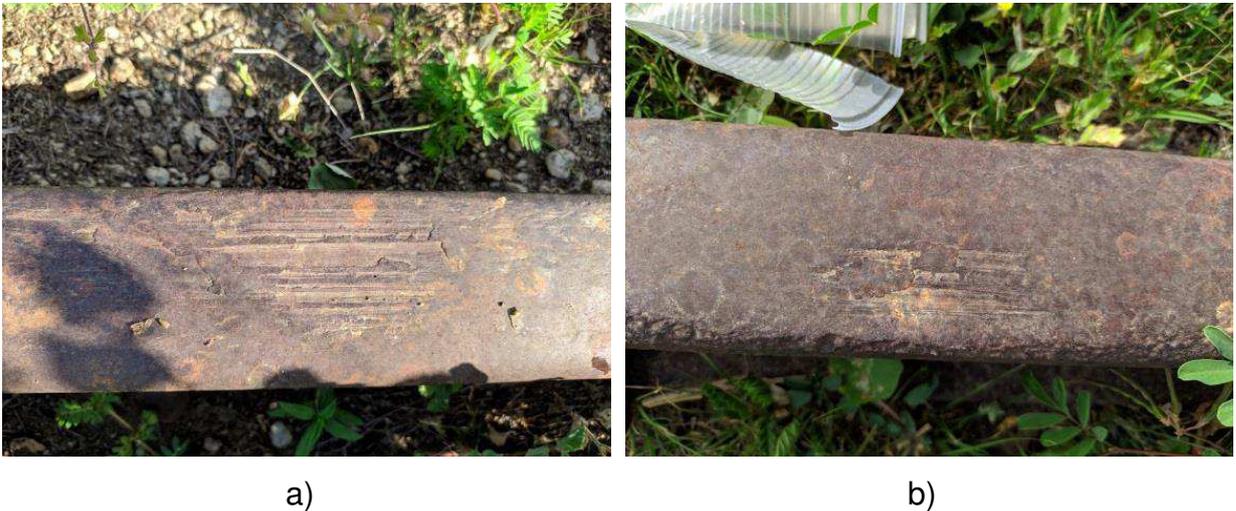
Figura 42 - Patologias de patinação nos trilhos do subtrecho 1: a) Patinação 1; b) Patinação 2.

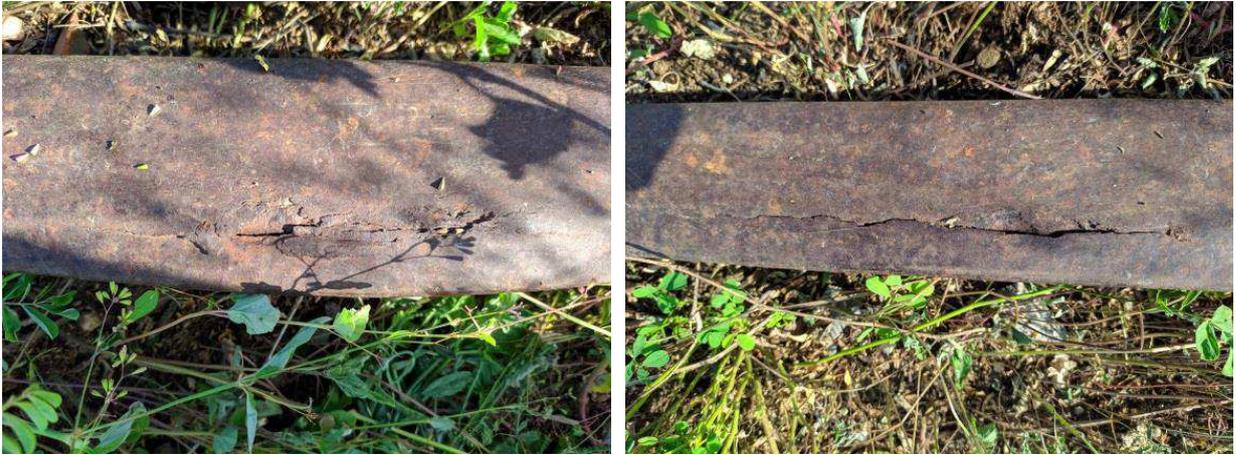
Ademais, este subtrecho foi o único que apresentou o defeito de esmagamento nos trilhos. Segundo Coimbra (2008), esta anomalia se manifesta em trilhos no qual o aço apresenta uma queda na sua resistência mecânica, se tornando inadequado para resistir às elevadas cargas que atuam sobre ele. O autor diz que o trilho patinado apresenta um abaulamento e um alargamento do boleto no local onde existe a patologia, provocando um “galope” nos veículos que sobre ele trafegam.

Figura 43 - Patologias de esmagamento nos trilhos do subtrecho 1: a) Esmagamento 1; b) Esmagamento 2.

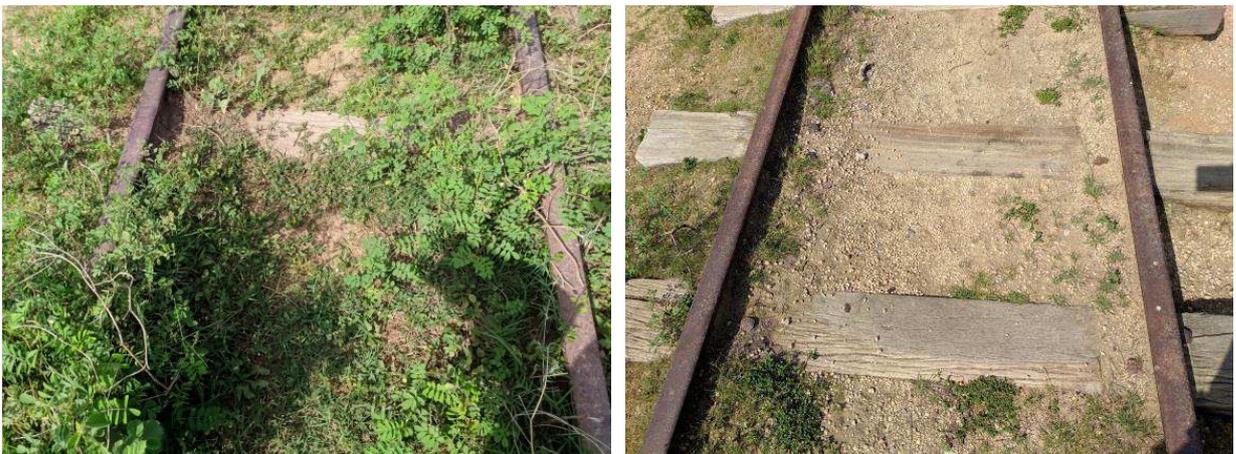
De acordo com os dados da Tabela 5, o elemento que apresentou o maior índice de patologias foi o lastro, com 31,373% dos problemas encontrados no trecho. Dentre as anomalias encontradas neste elemento, se pode destacar o excesso de vegetação na via permanente, com 6 ocorrências, e a ausência ou insuficiência de lastro, ambas com 5 aparições, observados na Figura 45.

Figura 45 - Patologias no lastro do subtrecho 2: a) Vegetação Excessiva; b) Ausência de lastro.

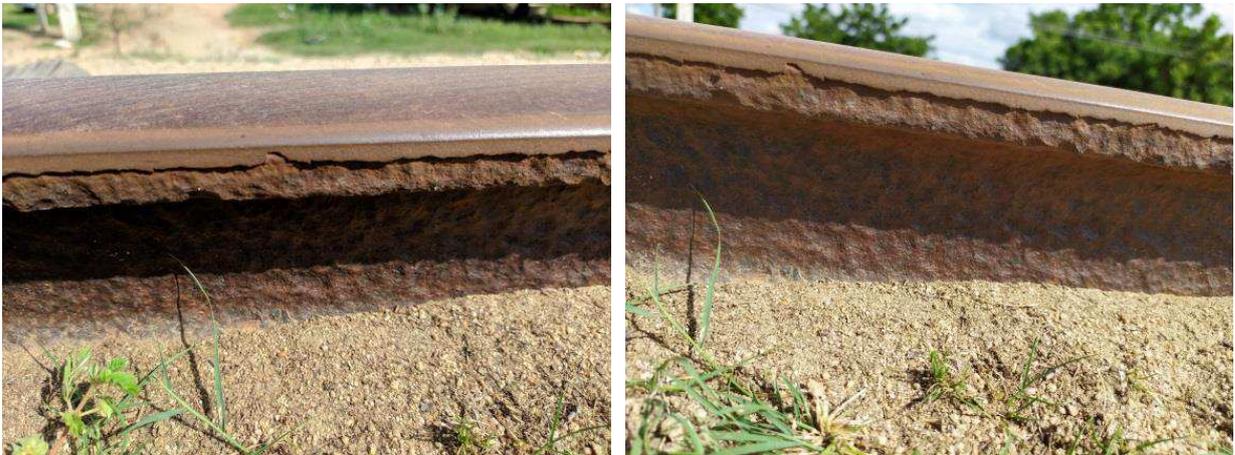
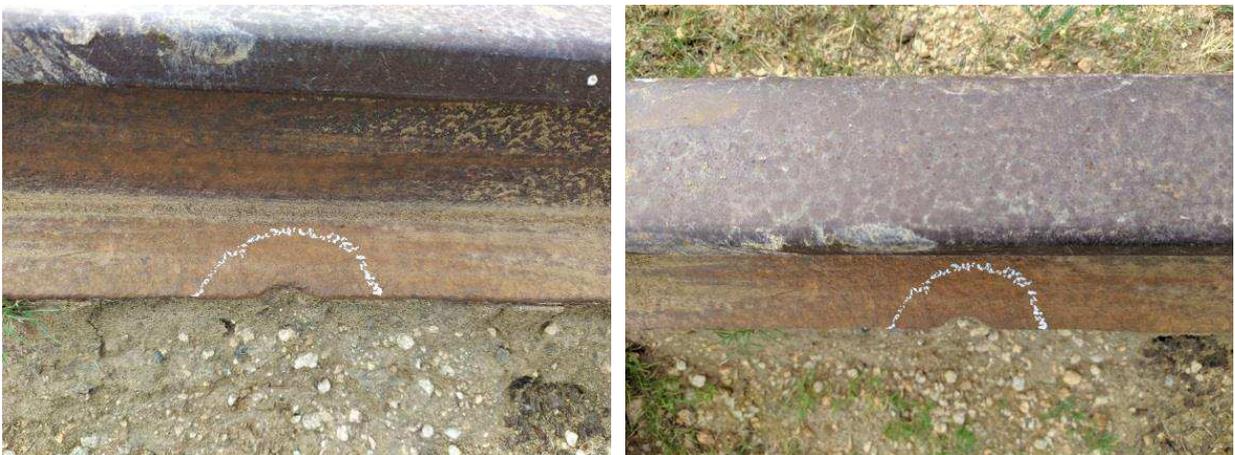
Figura 47 - Patologias nos trilhos do subtrecho 2: a) Estilhamento; b) Estilhamento 2; c) Desgaste no patim; d) Desgaste no patim vista em planta.

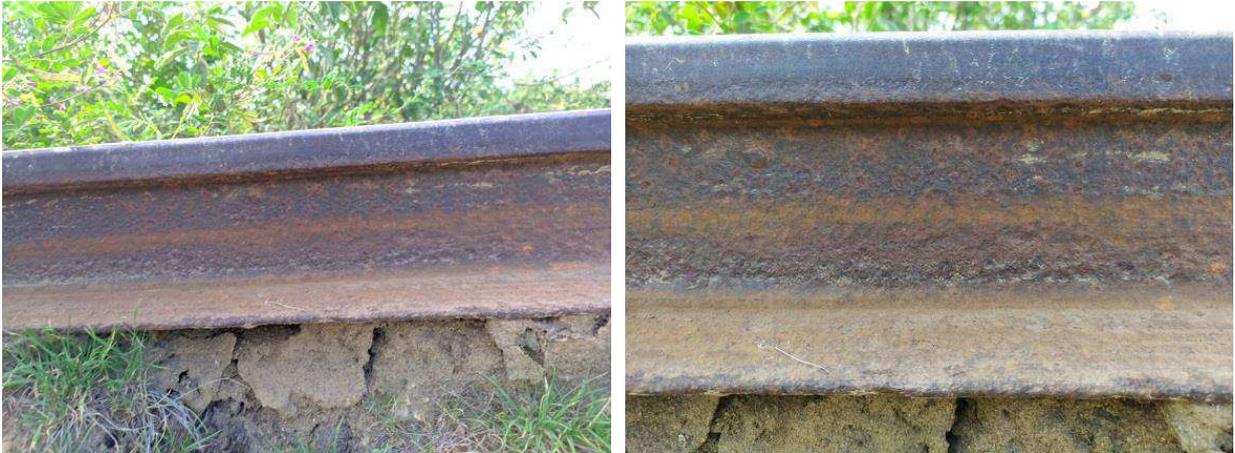
Figura 48 - Patologias na alma do trilho no subtrecho 2: a) Corrugação na alma do trilho; b) Corrugação na alma do trilho, vista aproximada.

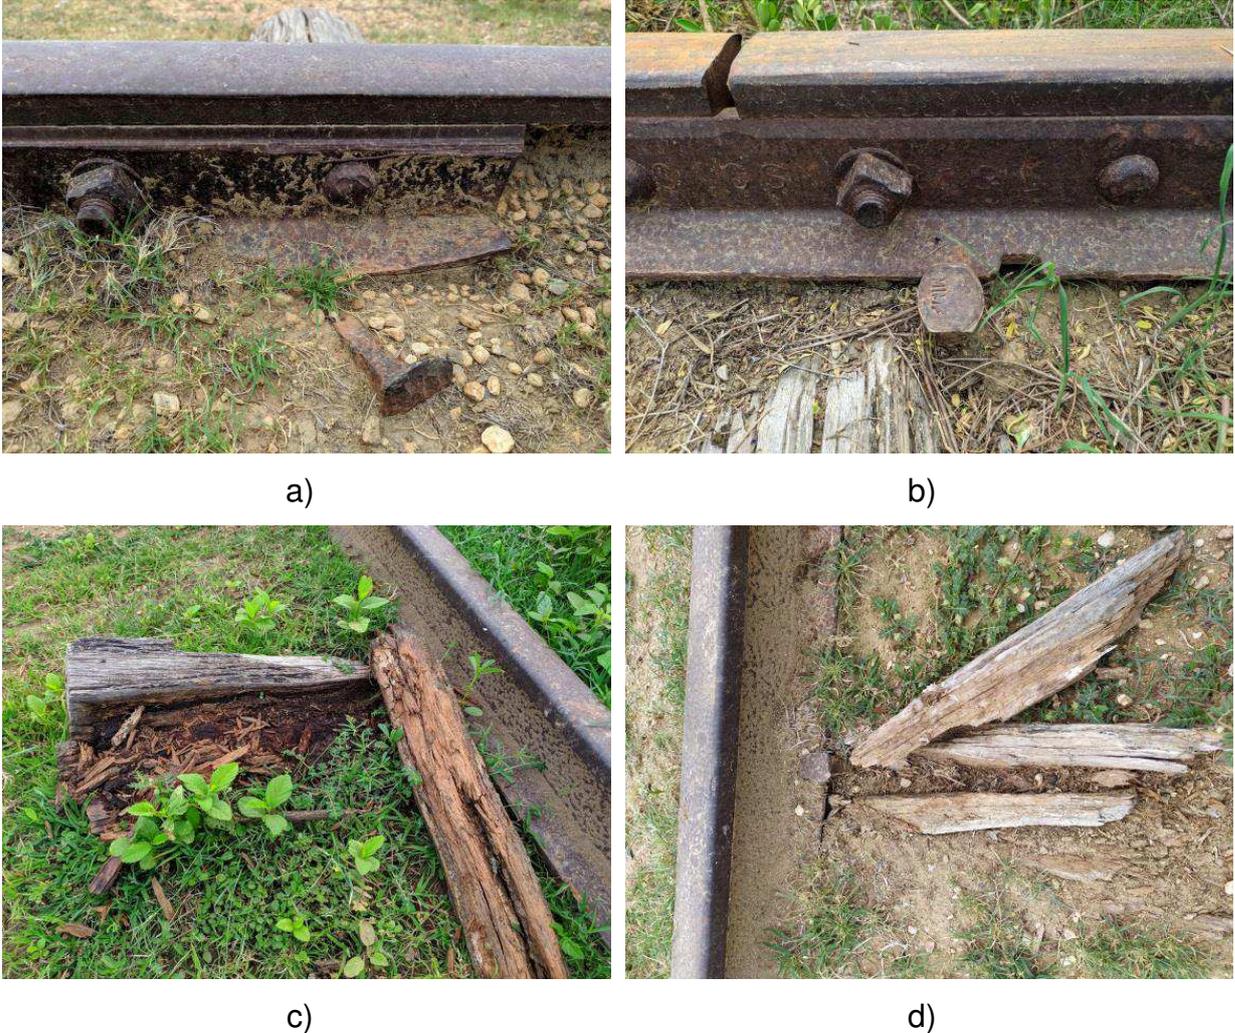
Figura 50 - Patologias nos dormentes e nas fixações do subtrecho 3: a) Fixação empenada; b) Fixação fora do lugar; c) Dormente apodrecido; d) Dormente quebrado.

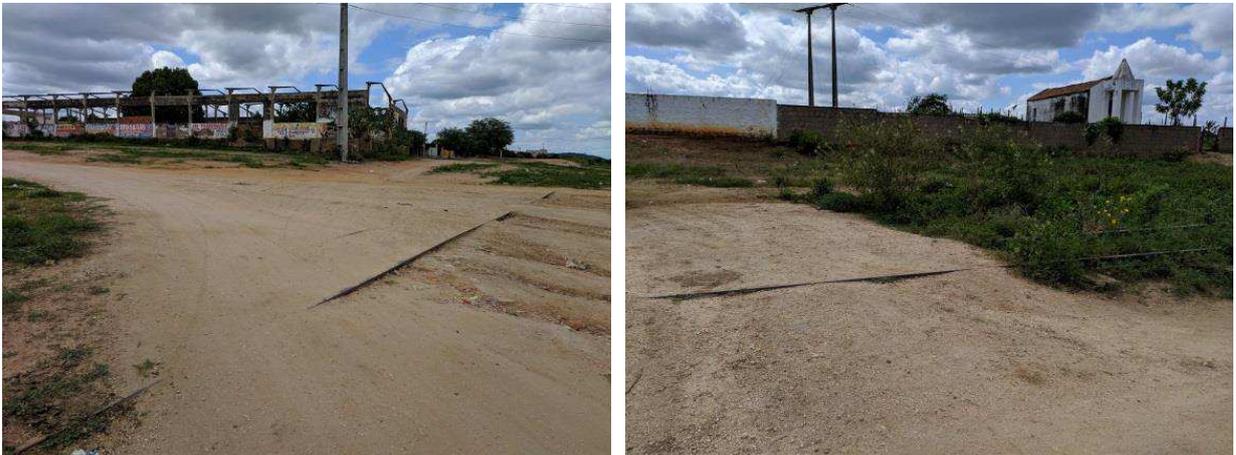
Figura 51 - Patologia na geometria da via do subtrecho 3: a) Via aterrada 1; b) Via aterrada 2.

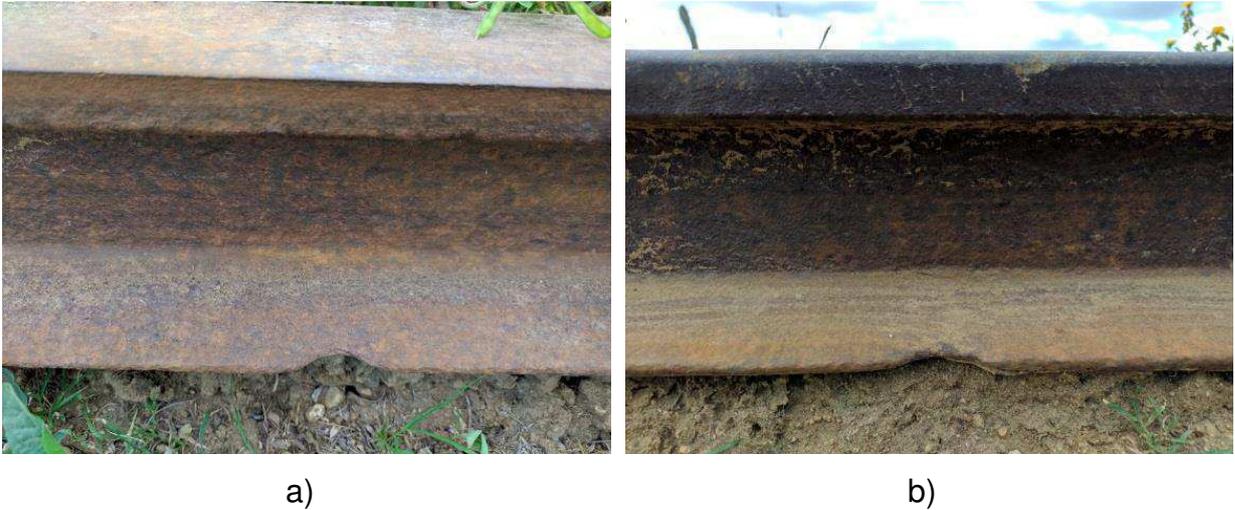
Figura 52 - Patologias nos trilhos do subtrecho 3: a) Desgaste no patim 1; Desgaste no Patim 2.

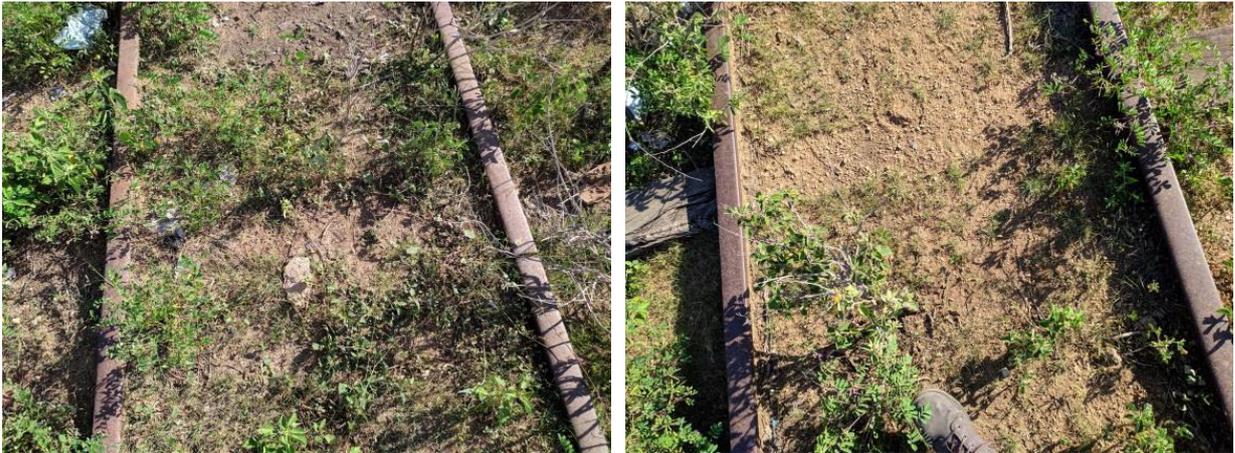
Dessa forma, os dados expostos na tabela 8 indicam que no subtrecho 4, o elemento que apresentou maior número de patologias foi o lastro, com 36,17% das patologias detectadas. Uma boa parcela desse número está relacionada com o aparecimento frequente da patologia causada pela vegetação que invade a via

Figura 53 – Patologias no lastro do subtrecho 4: a) Vegetação excessiva; b) Ausência de lastro.

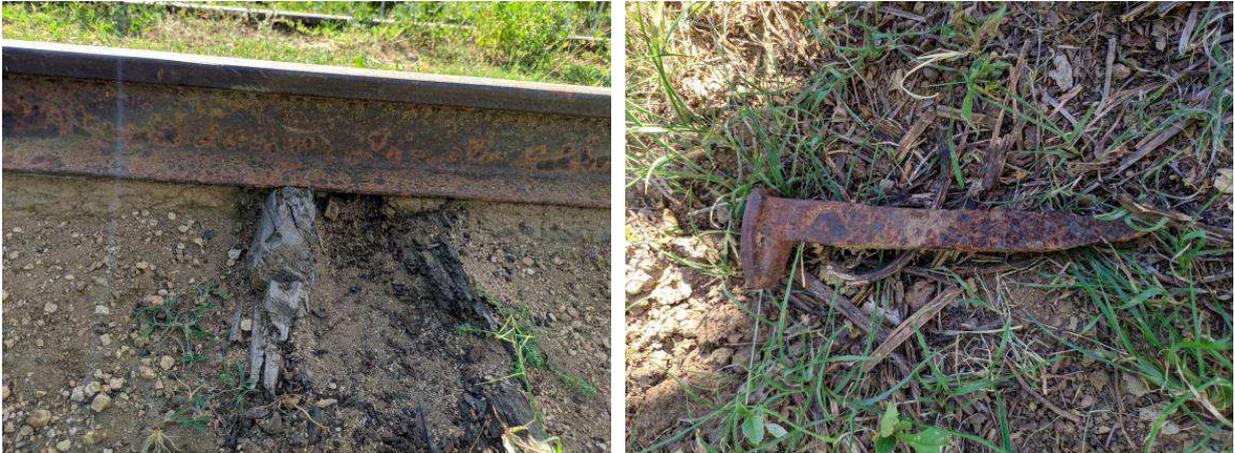
Figura 54 - Patologias encontradas nos dormentes e nas fixações do subtrecho 4: a) Dormente queimado; b) Fixação fora de lugar.

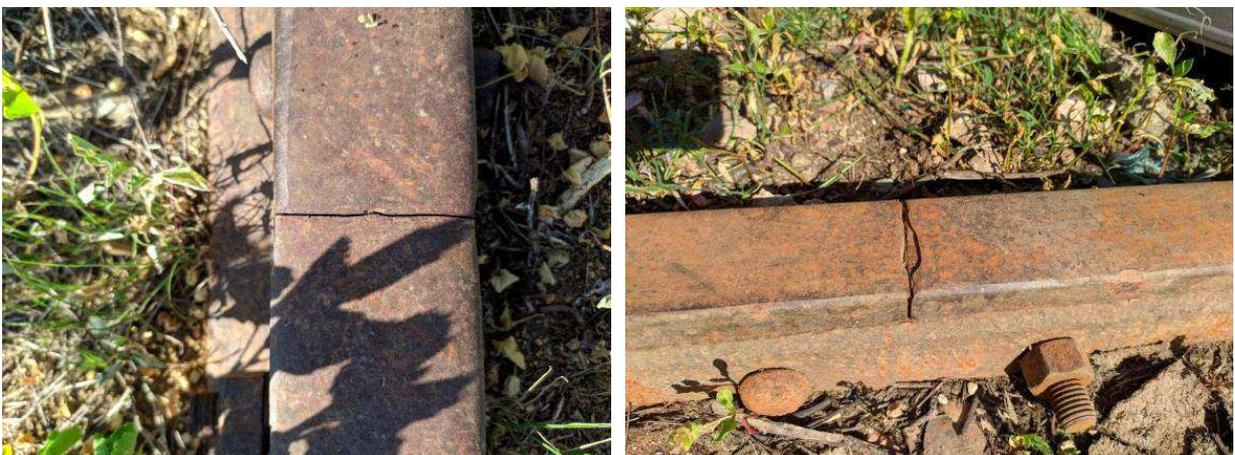
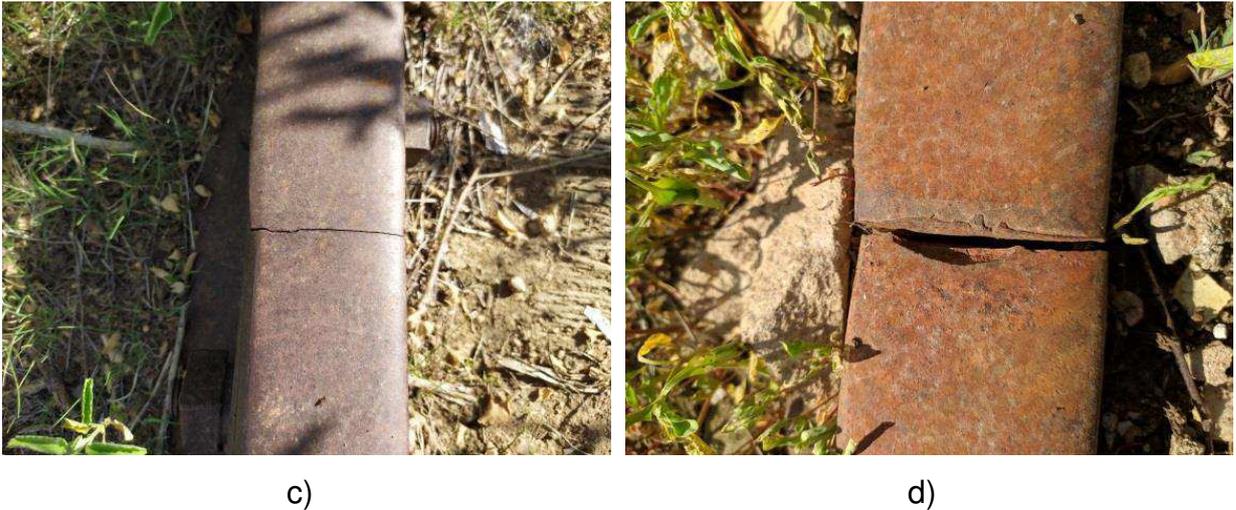
Figura 55 - Patologias nas juntas do subtrecho 4: a) Junta sem espaçamento 1; Junta sem espaçamento 2; c) Junta sem espaçamento 3; d) Junta desgastada.

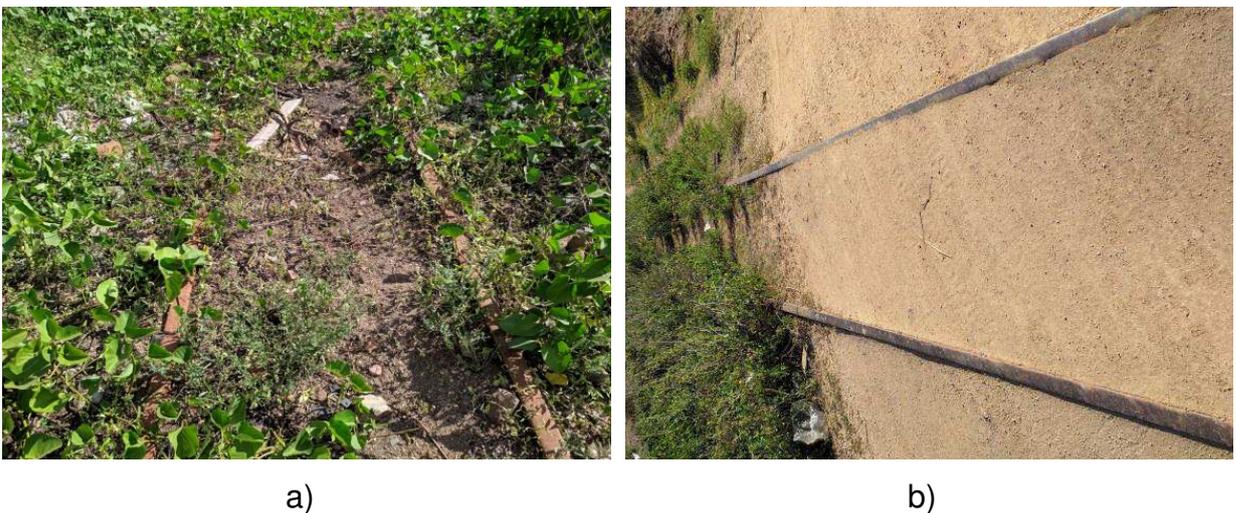
Os defeitos de geometria de via observados foram um estreitamento de bitola com valor de 0,989m, localizado a 300 metros do início do subtrecho. E também, por duas vezes apareceram pontos em que a via permanente se encontrava aterrada, um deles provenientes de causas naturais, e o outro devido à interferência humana, como pode ser observado na Figura 56.

Figura 56 - Patologias na geometria da via do subtrecho 4: a) Via aterrada 1; b) Via aterrada 2.

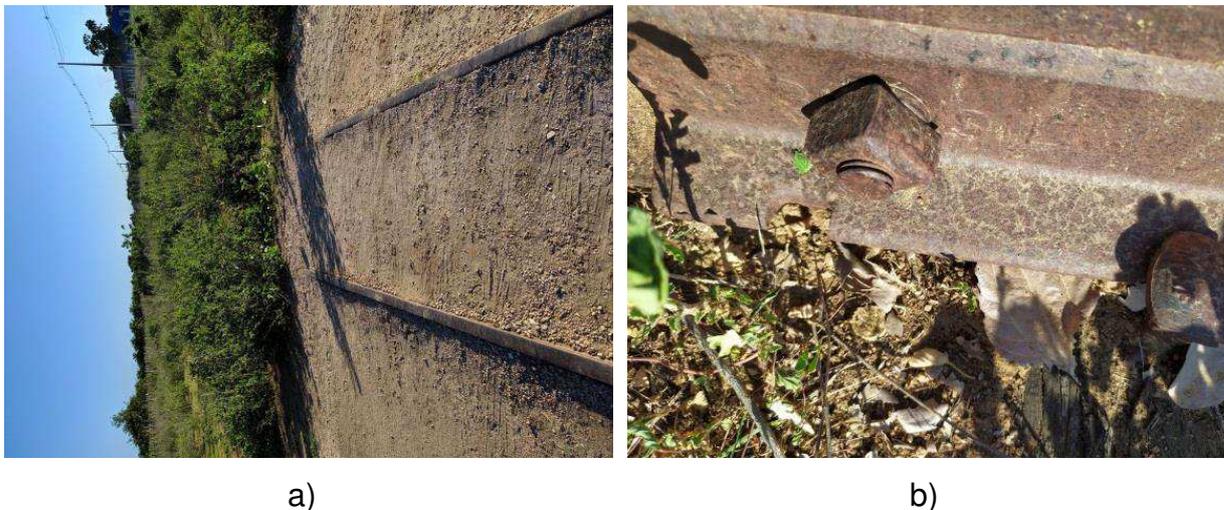
Figura 60 - Patologias nas fixações e na geometria da via no subtrecho 5: a) Via aterrada; b) Ausência de fixação.

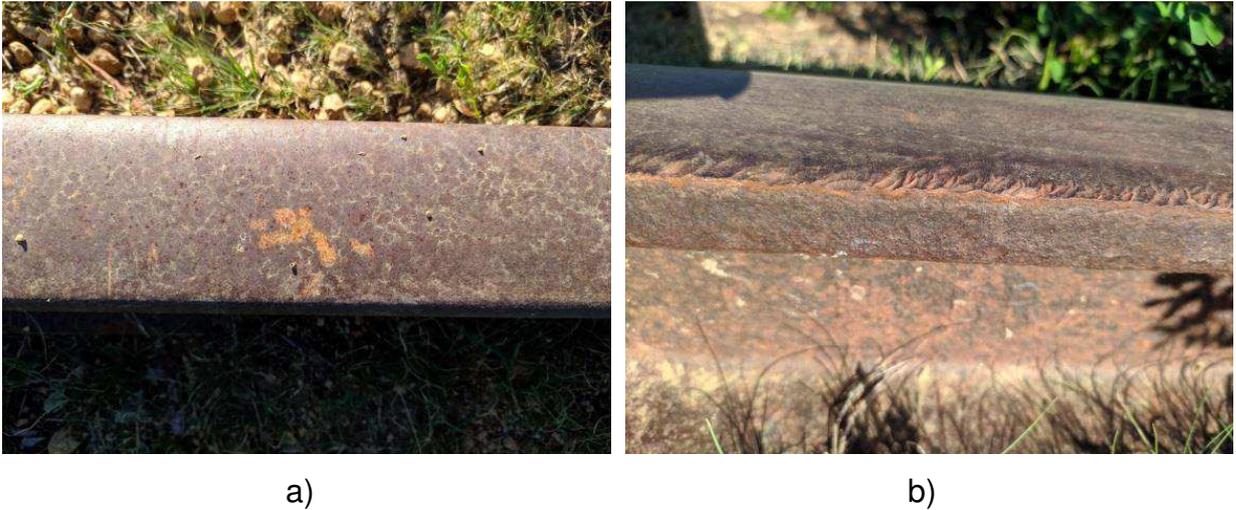
O desgaste químico encontrado foi caracterizado como um início de corrosão, pois a mancha identificada apresentou sinais de ferrugem. Segundo Coimbra (2008), se não tratado, esse problema poderá se agravar e ocasionar outras patologias, como a escamação.

Figura 61 - Patologias nos trilhos do subtrecho 5: a) Desgaste químico; b) Estilhamento.

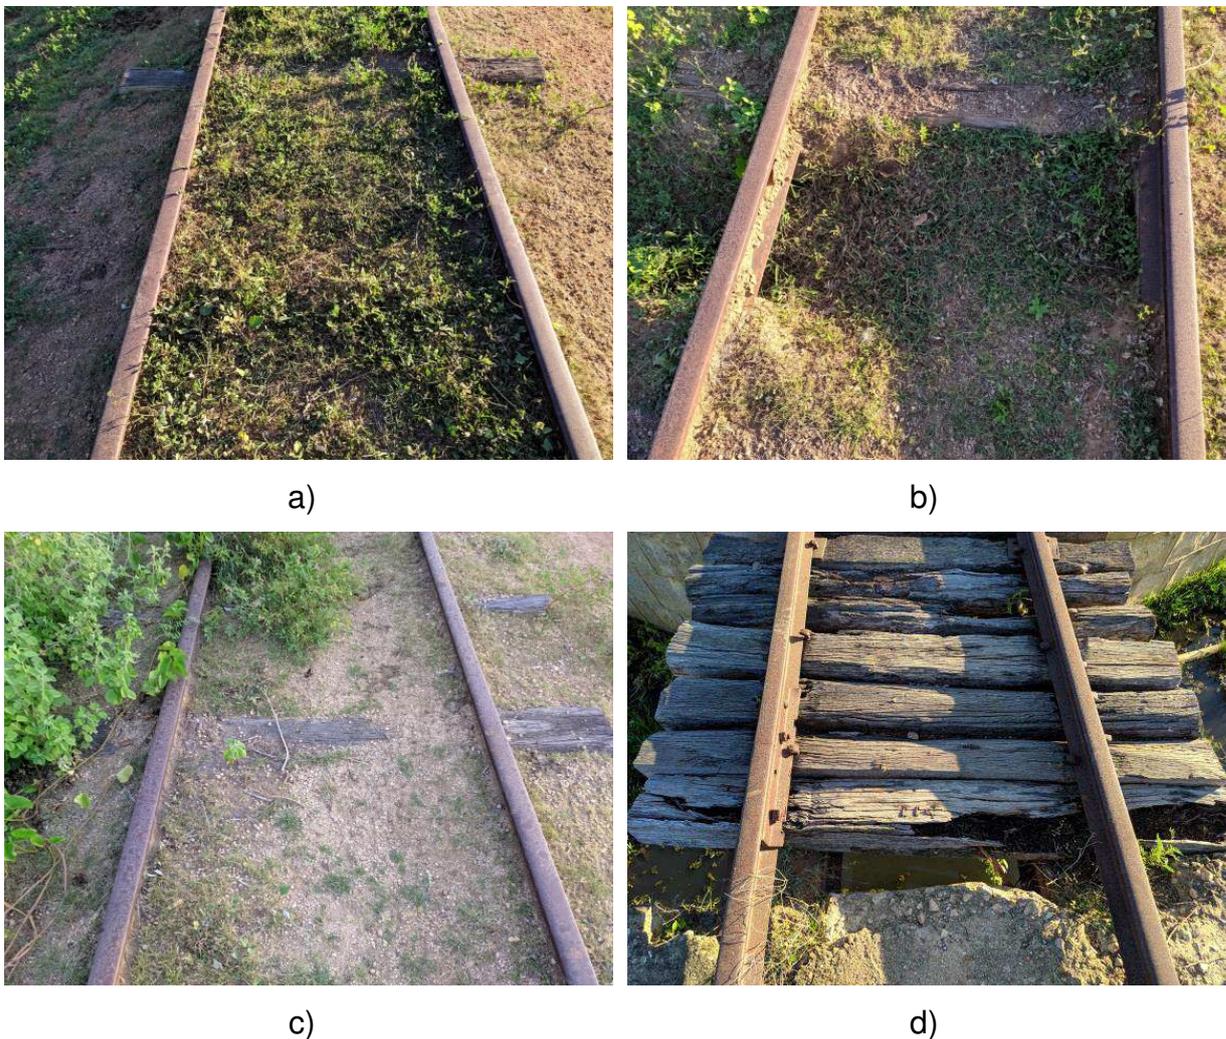
Figura 62 - Patologias no lastro e nos dormentes do subtrecho 6: a) Vegetação excessiva; b) Lastro laqueado; c) Ausência de lastro; d) Dormentes inservíveis sequencialmente por apodrecimento da madeira.

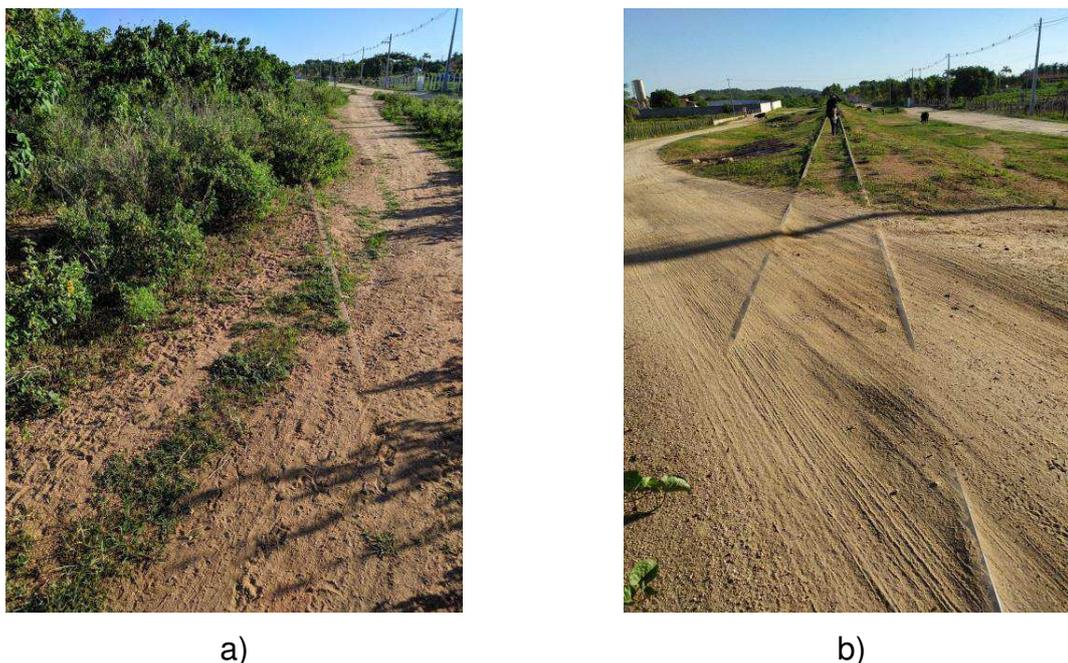
Figura 64 - Patologias na geometria de via do subtrecho 6: a) Via aterrada 1; b) Via aterrada 2.

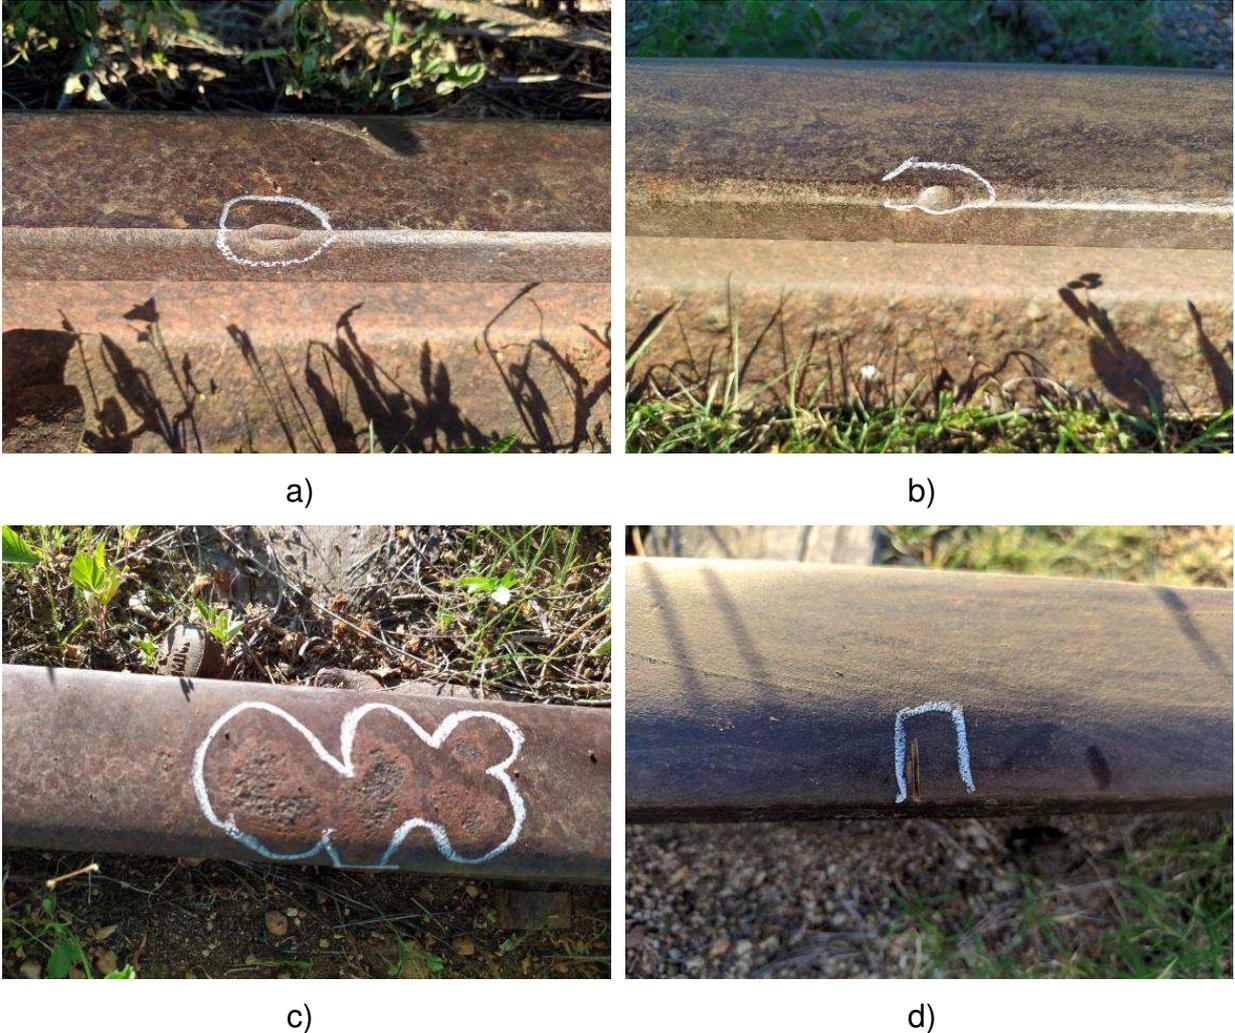
Das anomalias nos trilhos, a que teve maiores incidência foi o despedaçamento do canto da bitola, por duas vezes, seguida da escamação e da fissura no boleto, ambas com uma ocorrência.

Figura 65 - Patologias nos trilhos do subtrecho 6: a) Despedaçamento do canto da bitola; b) Despedaçamento do canto da bitola 2; c) Escamação; d) Trinca na lateral do boleto.

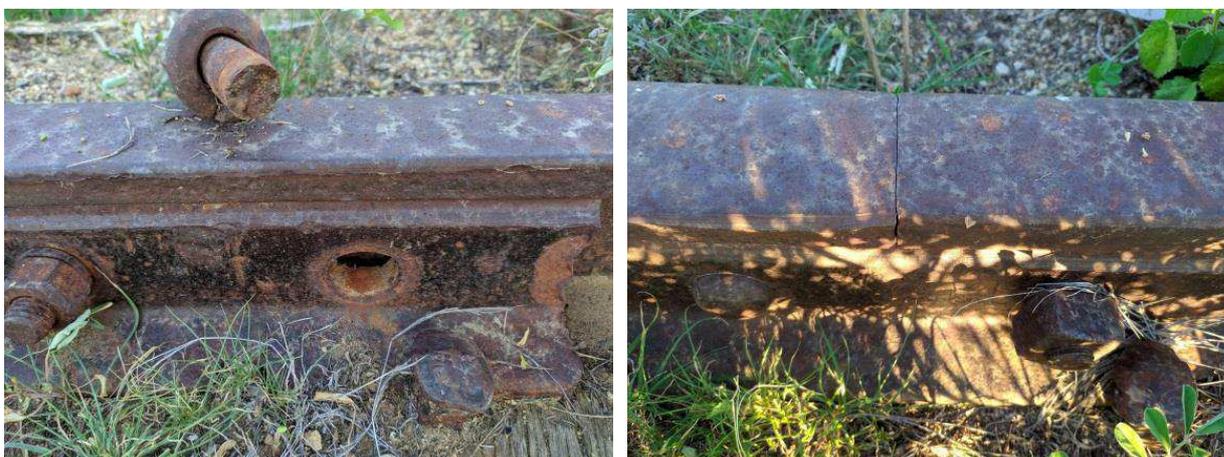
Figura 67 - Patologias nas juntas do subtrecho 7: a) Ausência de parafuso; b) Junta sem espaçamento.

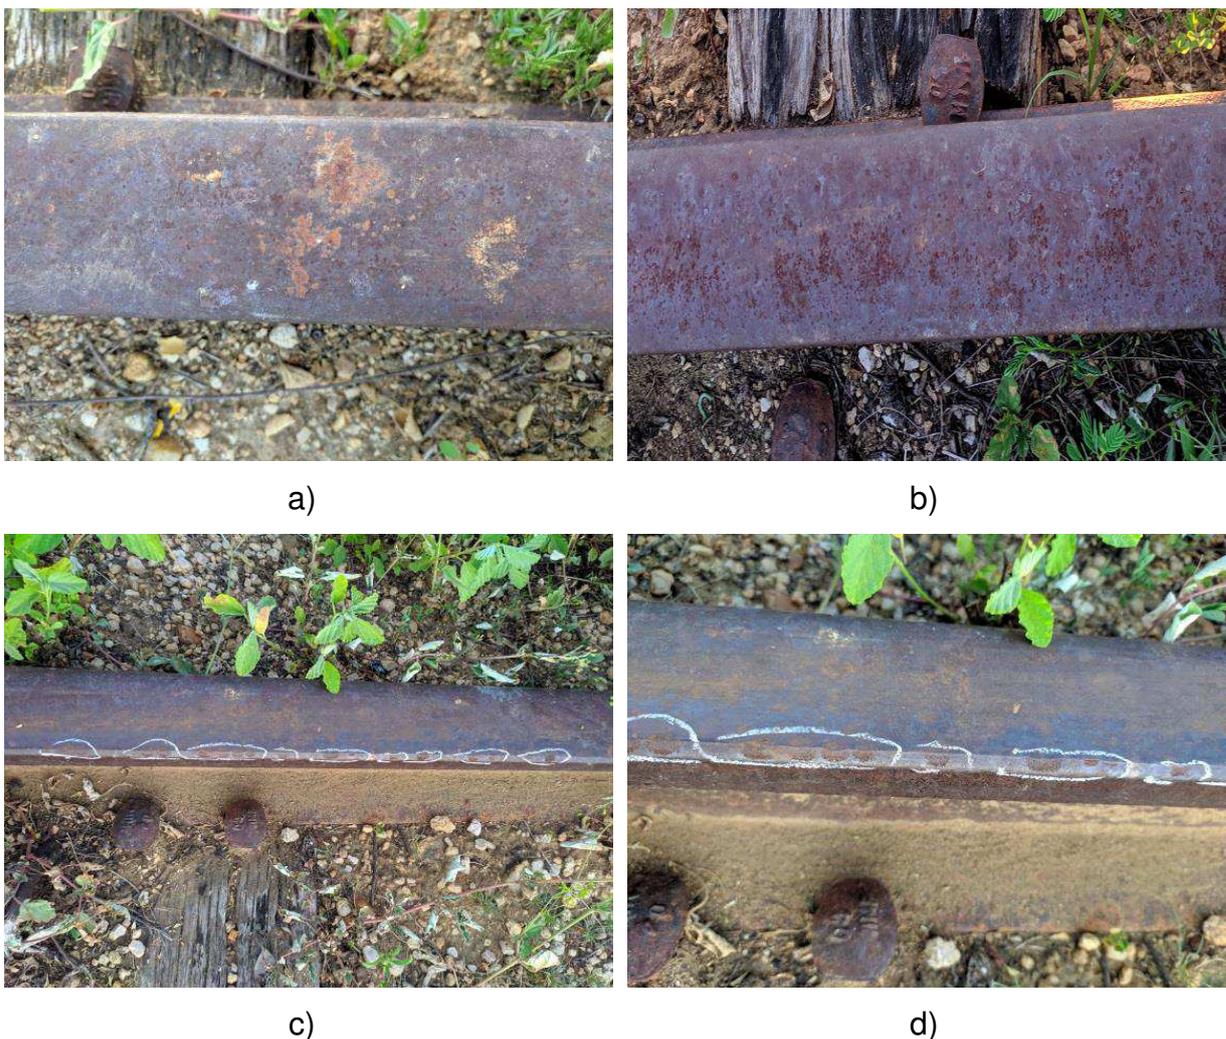
sobre os trilhos. E o desgaste químico apresenta sinais de corrosão, e possivelmente foi causado devido a constante exposição do trilho às intempéries vindas do meio ambiente.

Figura 68 - Patologias nos trilhos do subtrecho 7: a) Escamação; b) Desgaste químico; c) Estilhamento 1; d) Estilhamento 2.

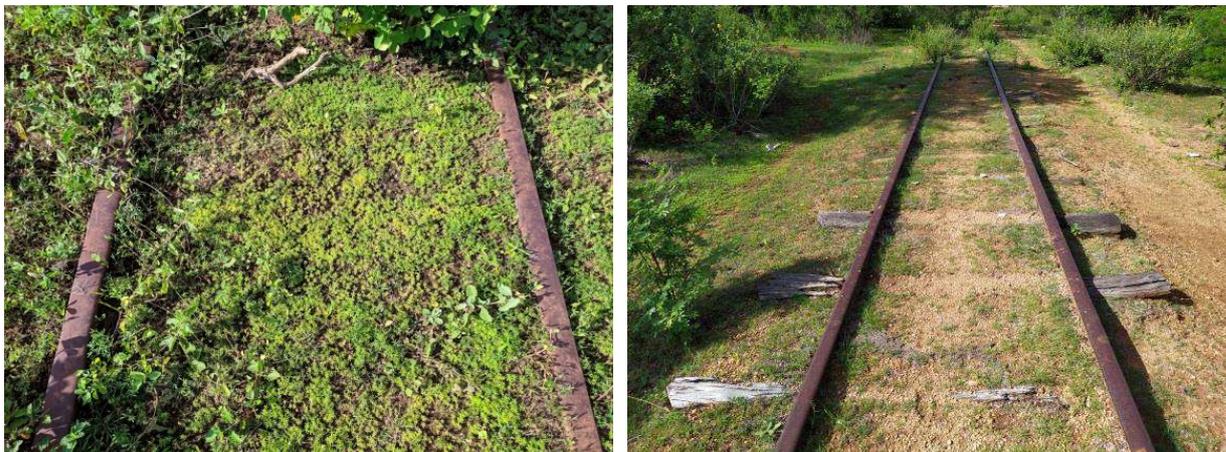
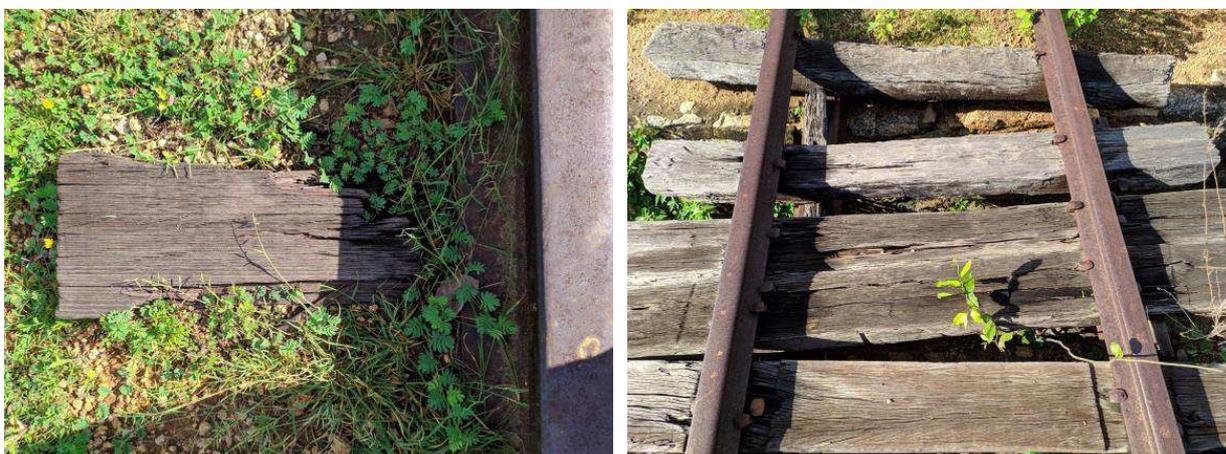
Os defeitos encontrados no lastro foram novamente, a incidência de vegetação na superestrutura da via permanente, e a ausência ou insuficiência de lastro ao longo do percurso. Já nos dormentes, os principais problemas detectados foram rachaduras, trincas, e o apodrecimento da madeira.

Figura 69 - Patologias no lastro e nos dormentes do subtrecho 8: a) Vegetação em excesso; b) Ausência de lastro; c) Dormente rachado; d) Dormentes inservíveis em sequencia.
