LEVANTAMENTO DAS PATOLOGIAS NA SUPERESTRUTURA DA VIA
PERMANENTE DE UMA ANTIGA LINHA FÉRREA: UM ESTUDO DE CASO DE UM
TRECHO DA VIA FÉRREA LOCALIZADA NO MUNICÍPIO DE POMBAL-PB.

Trabalho de Conclusão de Curso apresentado à
Banca Examinadora do Curso de Engenharia Civil
da Universidade Federal de Campina Grande-PB,
como requisito básico para obtenção do título de
bacharel em Engenharia Civil.

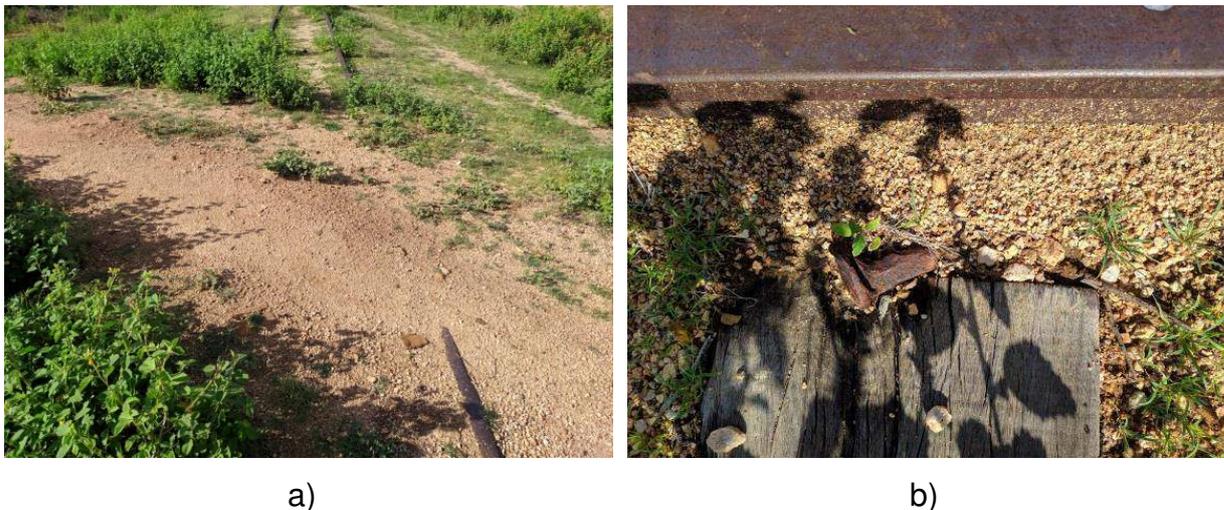
Figura 71 - Patologias na geometria de via e nas fixações do subtrecho 8: a) Via aterrada; b) Grampo fixador empenado.

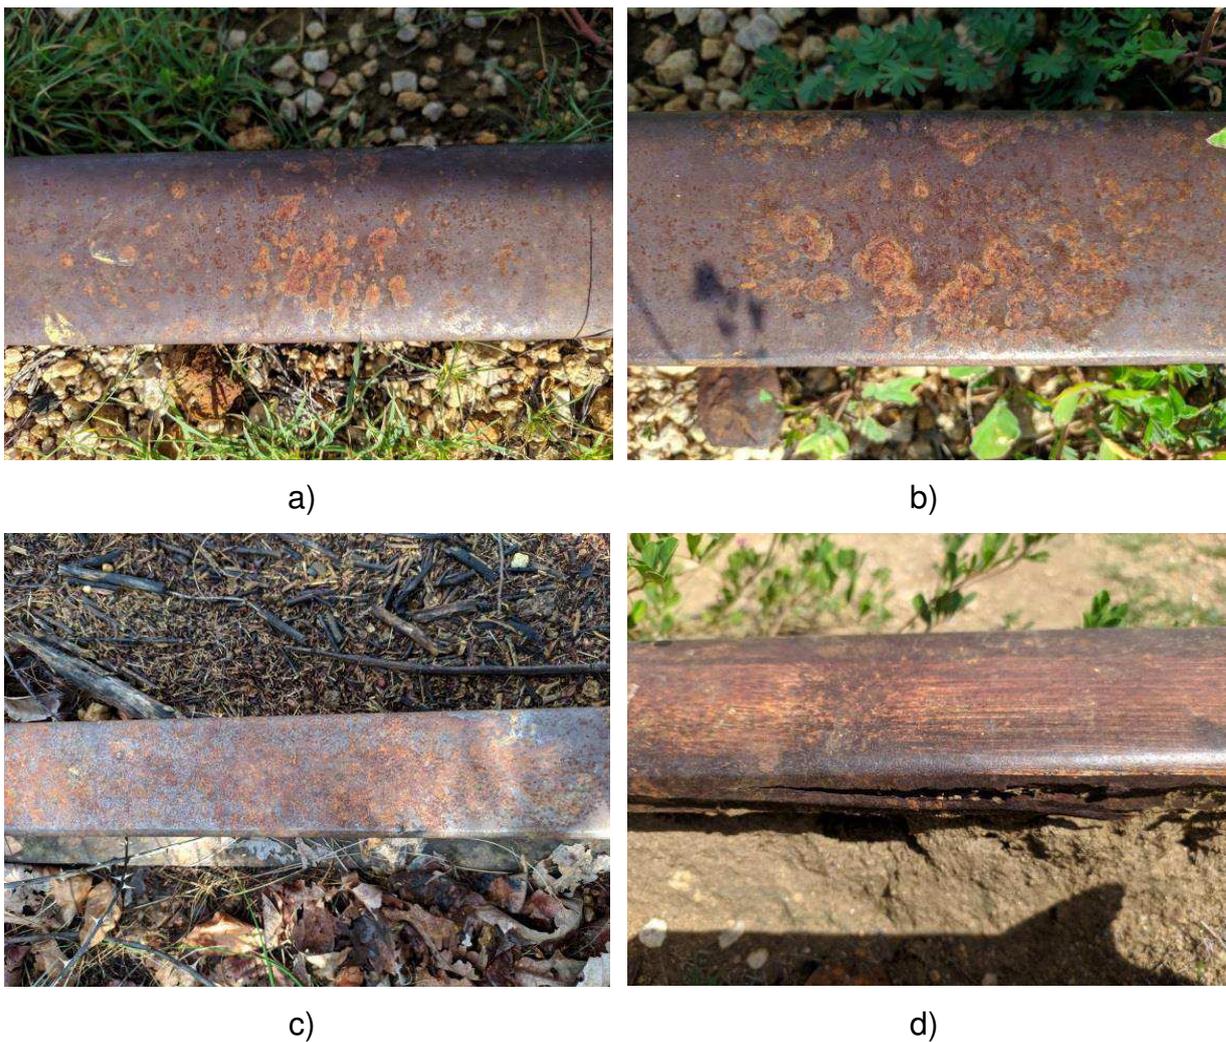
Como apresentado nos dados da Tabela 17, as patologias com maiores ocorrências nos trilhos foram a escamação e o desgaste químico, com três e duas aparições, respectivamente. Foi possível observar também que geralmente, o agravamento do desgaste químico por corrosão ocasiona o problema de escamação nos trilhos.

agravamento da patinação ocasione fissuras na lateral do boleto, como foi observado na patologia em questão.

Figura 72 - Patologias nos trilhos do subtrecho 8: a) Escamação 1; b) Escamação 2; c) Desgaste químico; d) Trilho patinado.

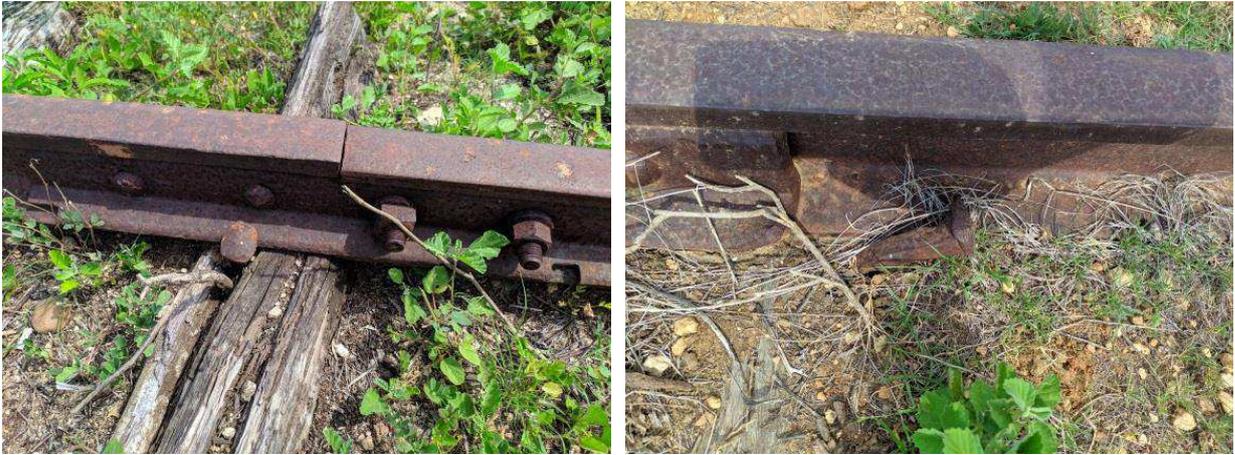
Figura 74 - Patologias nos dormentes e nas fixações do subtrecho 9: a) Dormente rachado; b) Grampo fixador empenado.

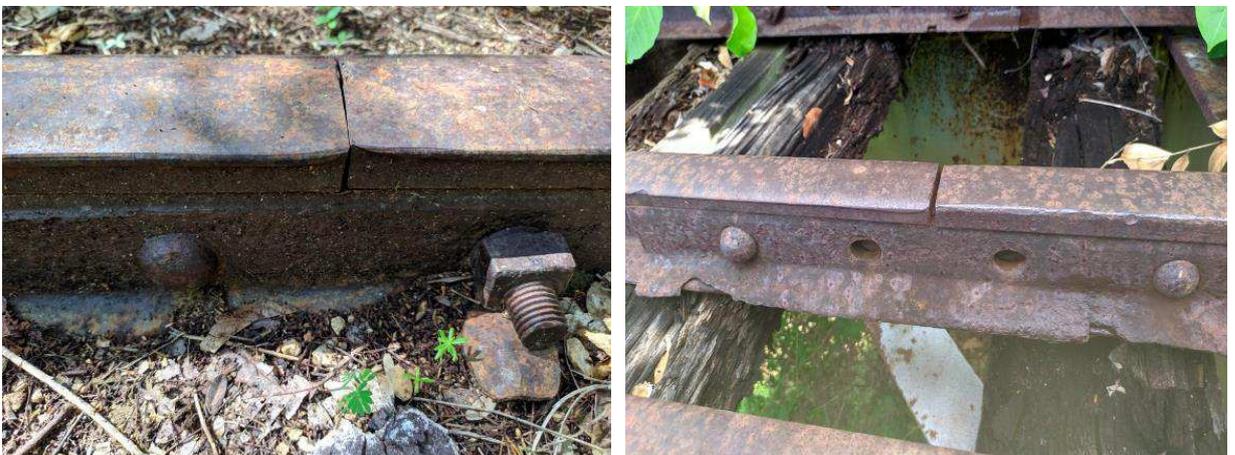
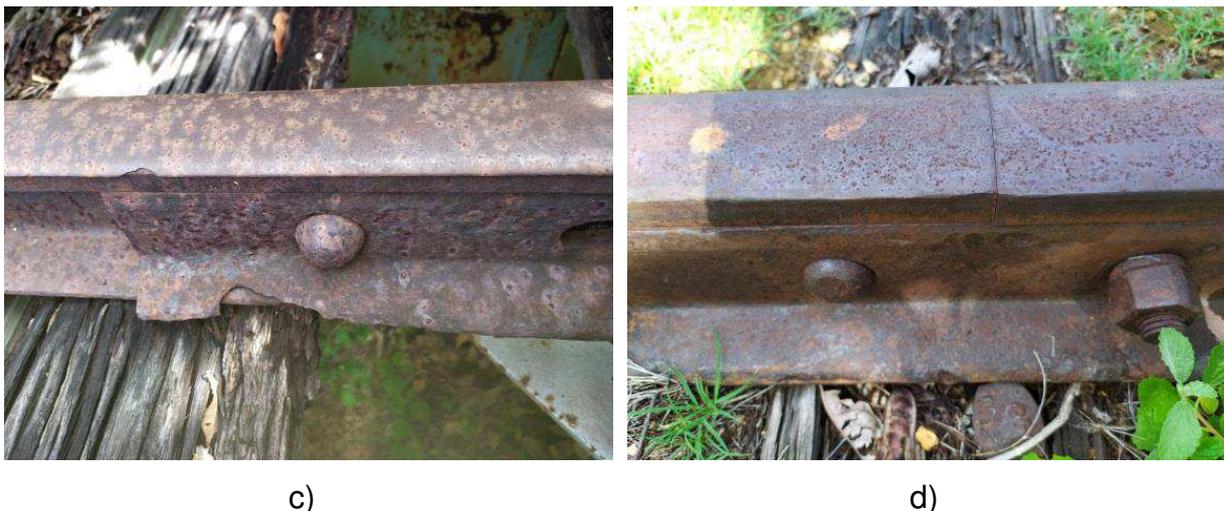
Figura 75 - Patologias nas juntas do subtrecho 9: a) Junta martelada; b) Ausência de parafuso; c) Junta desgastada; d) Junta sem espaçamento.
