UNIVERSIDADE FEDERAL DA PARAÍBA
CENTRO DE CIÊNCIAS E TECNOLOGIA
DEPARTAMENTO DE ENGENHARIA CIVIL

RELATÓRIO: 02 de Fevereiro a 02 de Julho de
1981.

OBRA: Distrito de Serviços dos Mecânicos

ESTAGIÁRIA: Valéria de Castro Costa

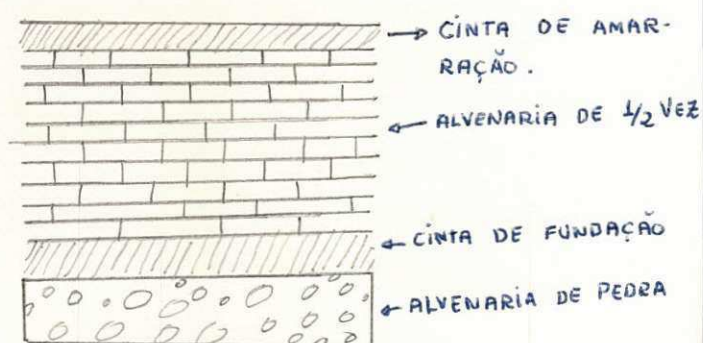
(fig. 1)

O que foi observado pela fiscalização foi: a conferência da ferragem; o traço do concreto (1:4:8) cimento, areia e brita; o prazo de validade do concreto e o uso do vibrador. Este tipo de fundação foi observada no bloco comunitário. (ver fig. 1).

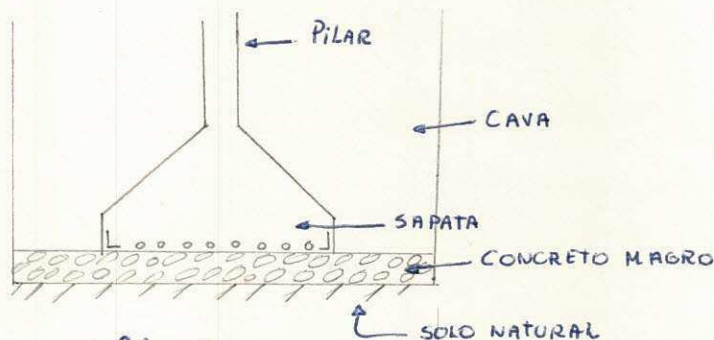
(fig. 2)

1º passo - execução da vala. 2º passo - lançamento do concreto magro com aproximadamente 5cm de espessura. 3º passo - colocação da forma. 4º passo - colocação da grelha. 5º passo - conferência da ferragem e forma. 6º passo - concretagem. 7º passo - desforma. (ver fig. 2).

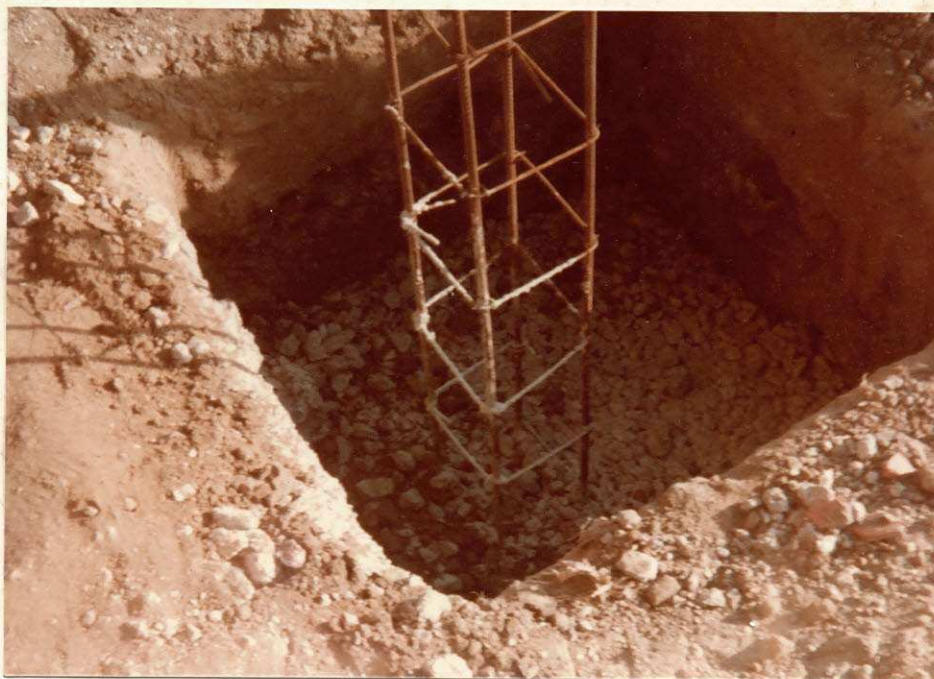
VISTA DE UMA FUNDAÇÃO.

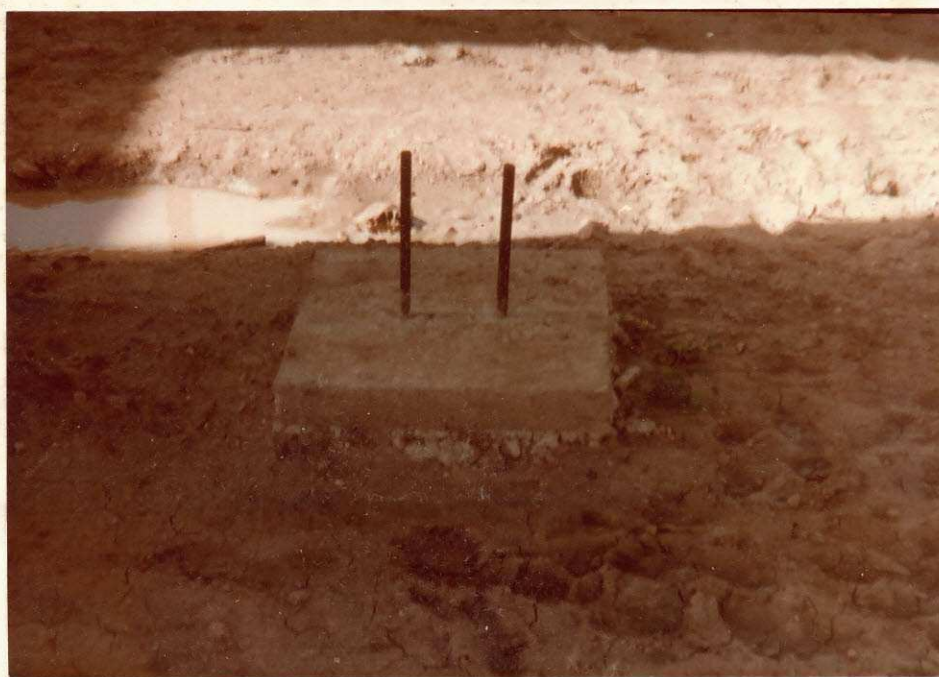
VISTA DE UMA FUNDAÇÃO JÁ CONCLUÍDA APARECENDO AÍ OS FERROS DE ESPERA.

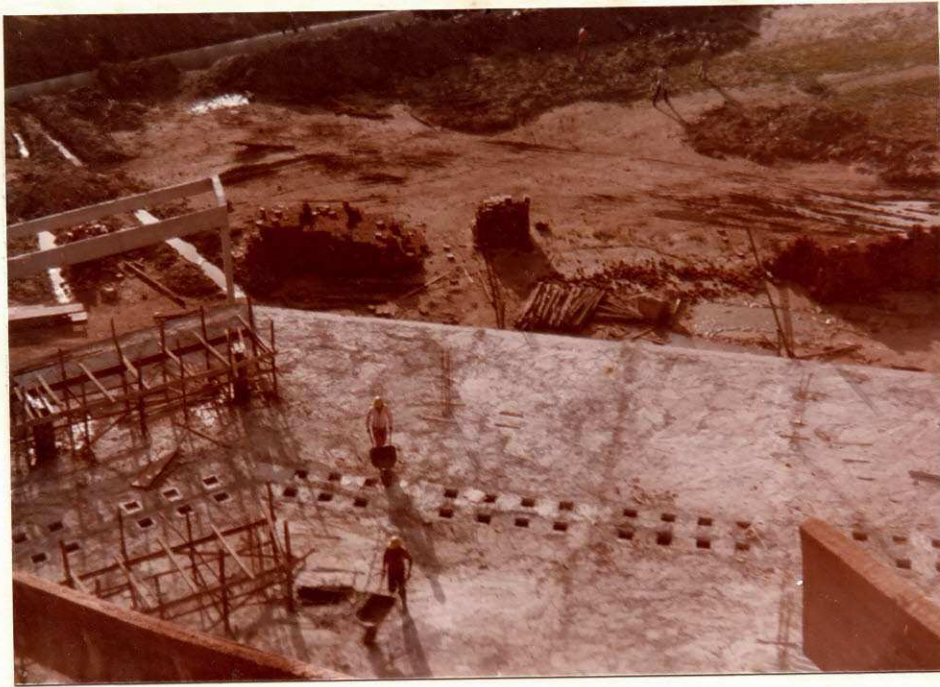
VISTA DA CONCRETAGEM DA LAGE DE FORRO DO BLOCO COMUNITÁRIO.

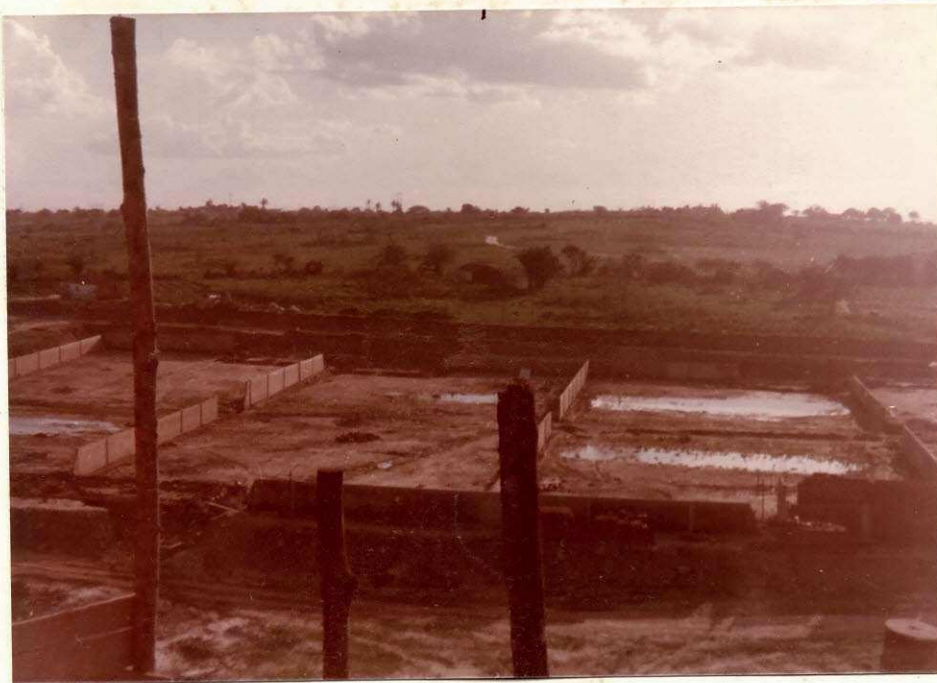
VISTA DAS SUCATAS NA SUA FASE INICIAL DE CONSTRUÇÃO.

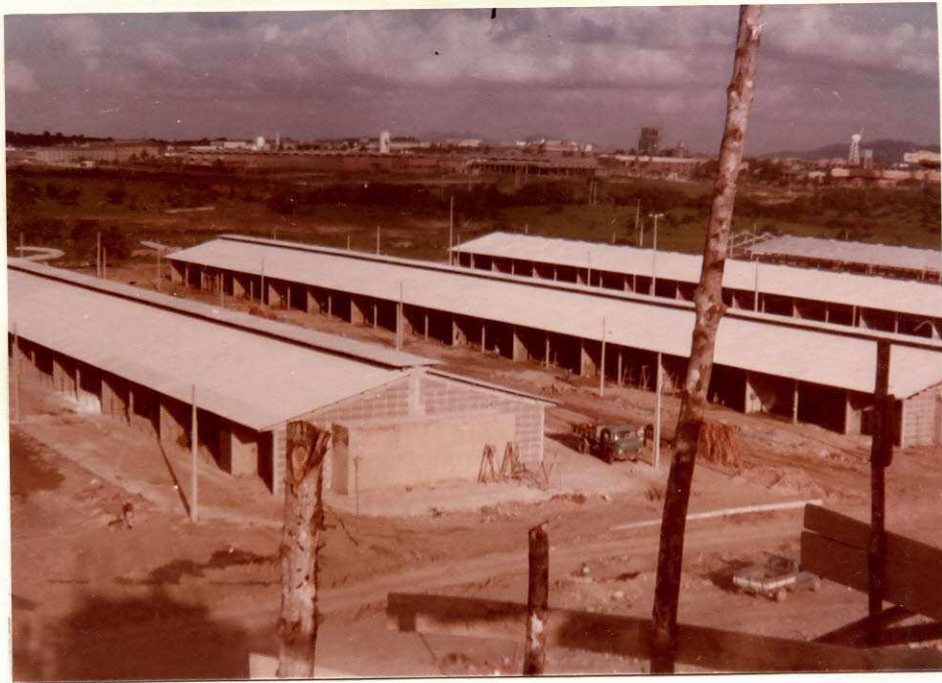
VISTA PARCIAL DOS BLOCOS DAS OFICINAS, "OPÇÃO B-2"

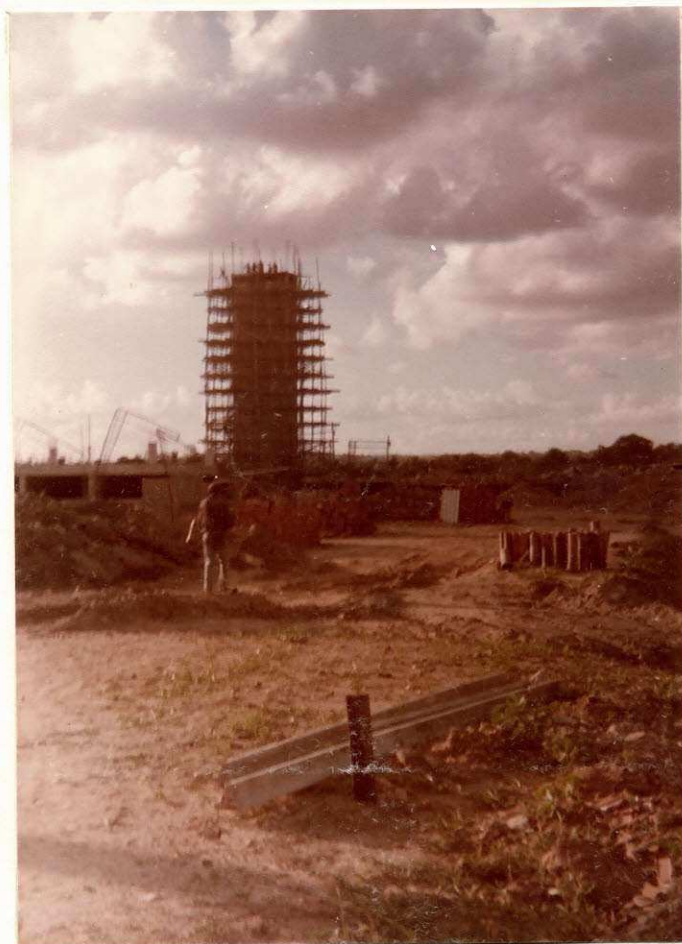
VISTA DA CAIXA D'ÁGUA .
