# RELATÓRIO DE ESTÁGIO SUPERVISIONADO

Local de Estágio: EDIFÍCIO RESIDENCIAL PORTO SENA, SITUADO NA RUA MARIA VIEIRA CÉSAR, ESQUINA COM SALVINO DE OLIVEIRA NETO, NO BAIRRO SANTO ANTÔNIO, EM CAMPINA GRANDE – PB.

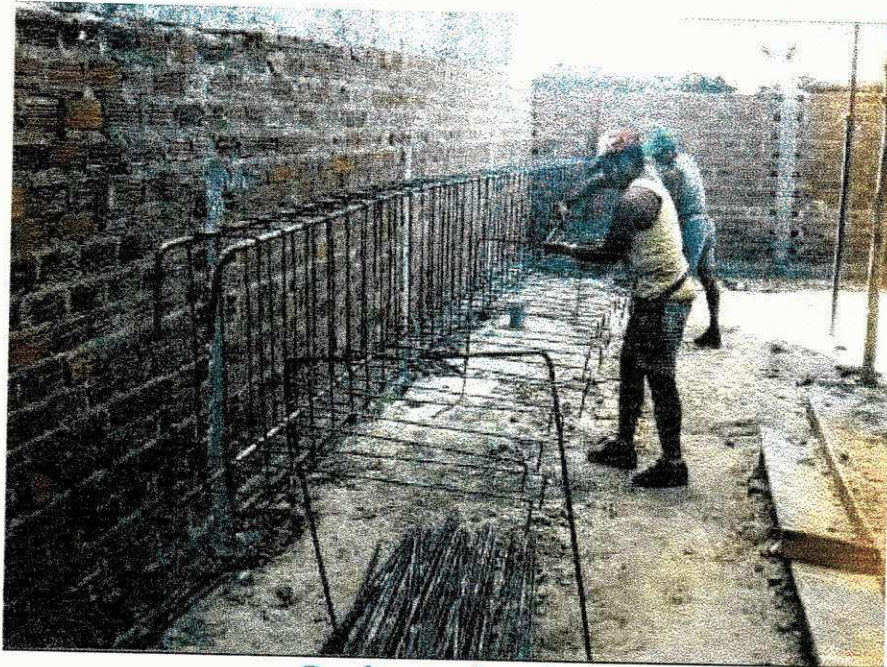
A confecção destas peças apresentou falhas como o não perfeito alinhamento das barras longitudinais; recobrimento insuficiente, decorrido da não colocação das “cocadas” ,o que pode prejudicar a durabilidade da peça; falta de adensamento com vibrador que foi substituído pelo adensamento com uma barra de ferro com a alegação , do construtor, de se ganhar tempo o que ,obviamente, pode afetar a resistência do concreto.

Confecção das vigas

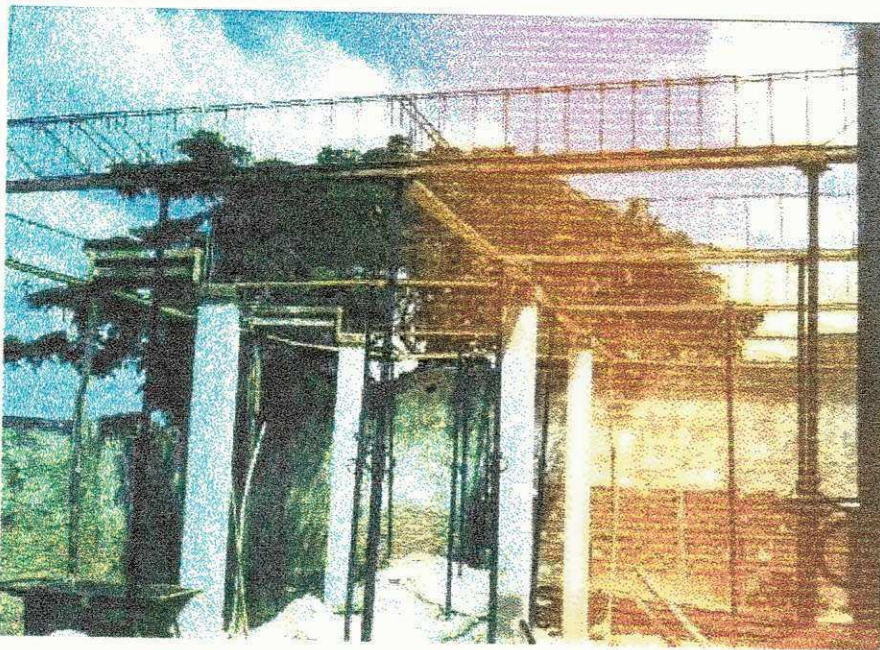
Disposição dos pilares e vigas. Note-se a presença de bacias e cavaletes e das estroncas metálicas extensíveis.

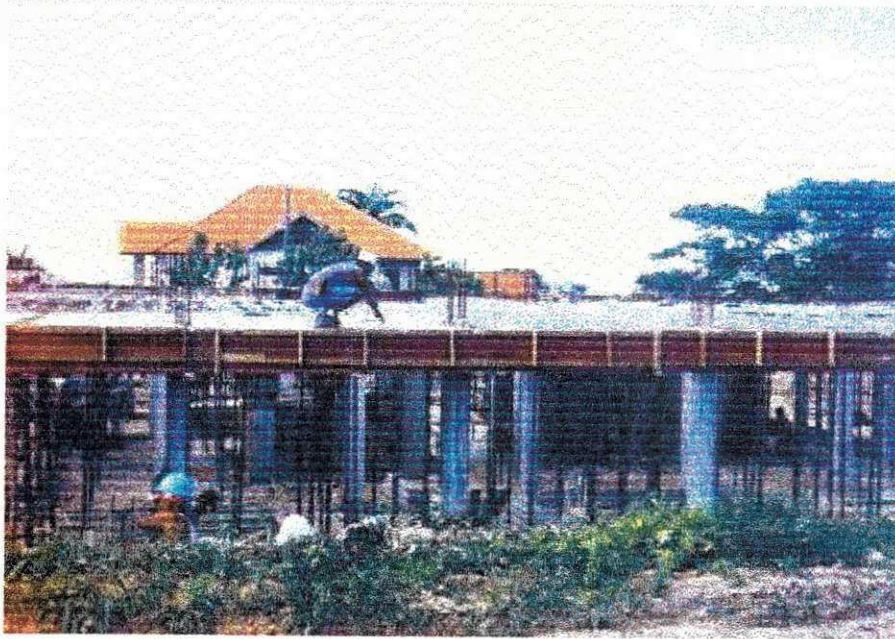
? Fixação dos ferros negativos na laje.

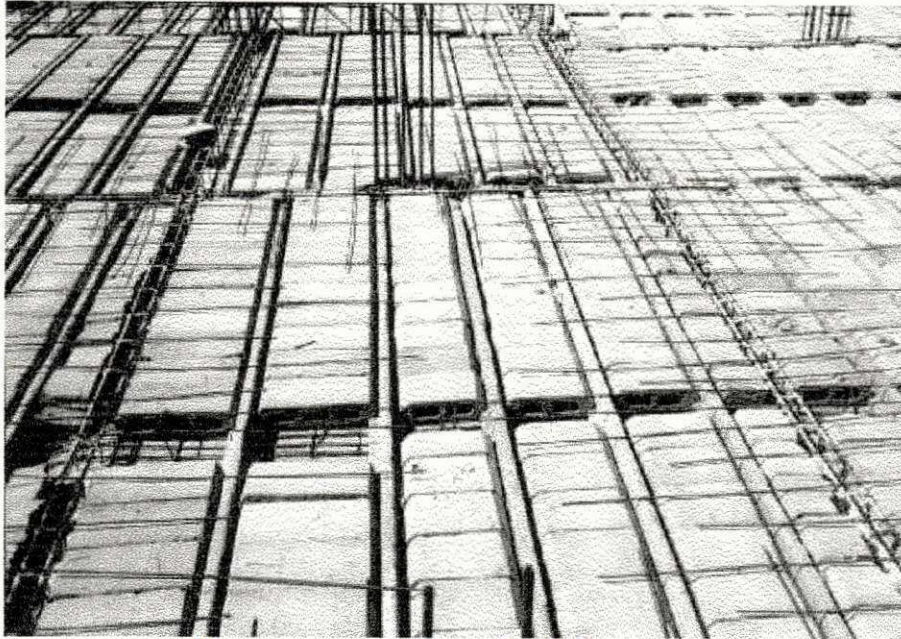
? Ferragens negativas das lajes.

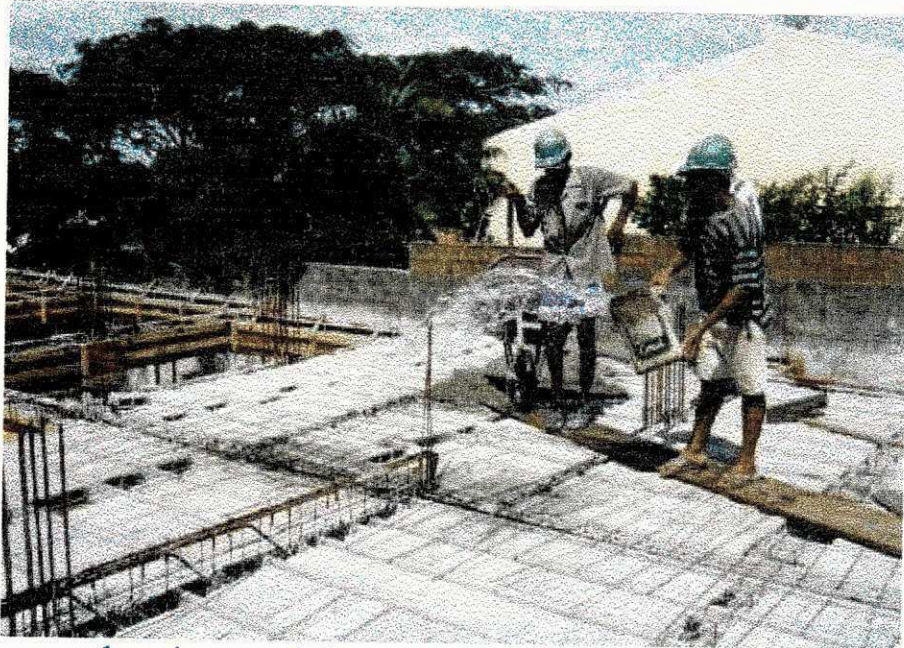
Previamente ao lançamento do concreto, todas as formas deverão ser abundantemente molhadas, e aqui se também as lajes pré-moldadas sobre as quais será colocada o capeamento, conforme pode-se observar em fotografias em anexo.

? Aguagem das vigotas e lajotas antecedendo o enchimento da laje.

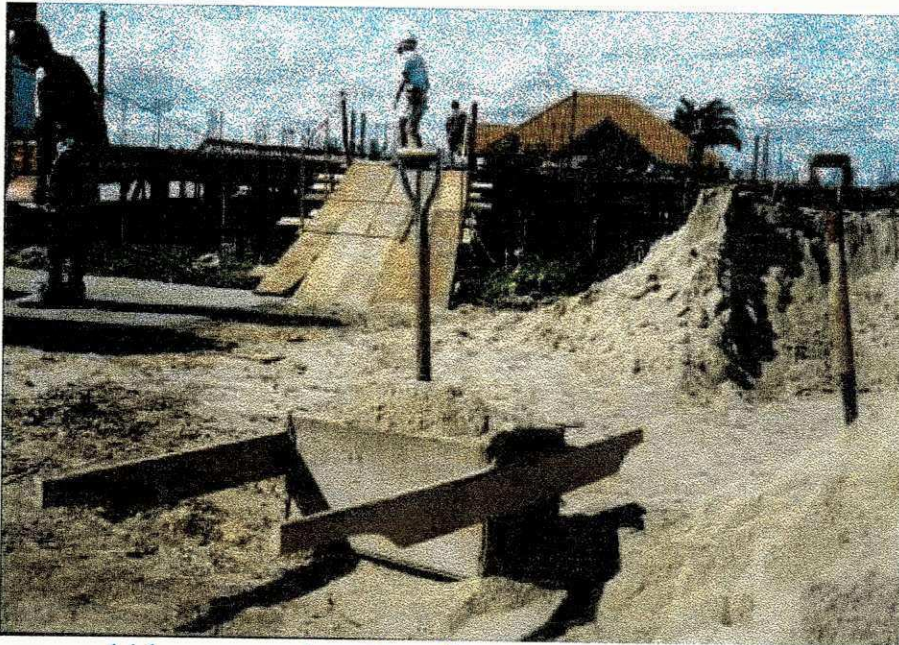
Por não se verificar a umidade da areia, também não eram feitas as possíveis correções do traço , além do descuido com o enchimento das padiolas e forma como lhe eram “despejados” os materiais. conforme pode-se observar em fotografias em anexo. *O calculista estrutural foi informado disto!?*

? Padiola preenchida com areia acima de sua capacidade normal exercida.

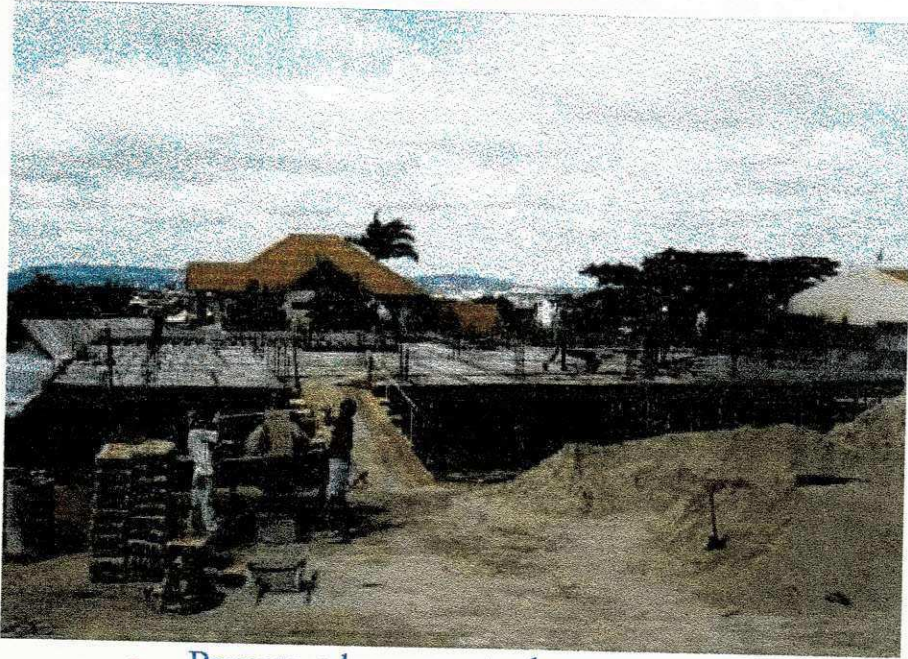
? Preparo e lançamento do concreto.

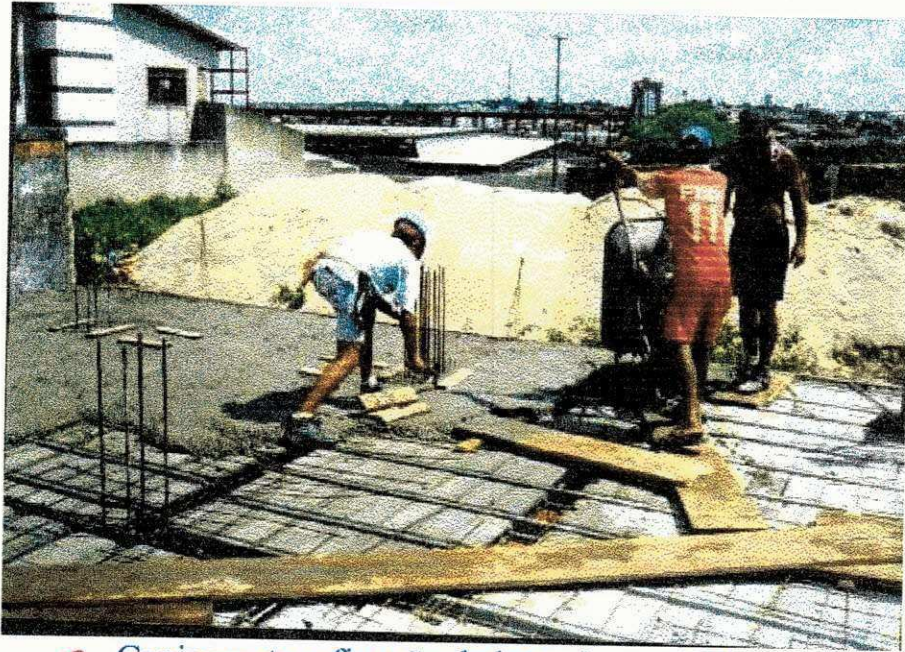
? Capiamento e fixação da base dos gualhos. ?
