UNIVERSIDADE FEDERAL DA PARAÍBA
CENTRO DE CIÊNCIAS E TECNOLOGIA
DEPARTAMENTO DE ENGENHARIA CIVIL

ESTÁGIO SUPERVISIONADO

O presente relatório visa apresentar os pormenores técnicos da construção de uma escola, situada no município de Lauro de Freitas – BA, sob a denominação Escola Monet, no qual o aluno **Paulo de Tarso Cordeiro Baleeiro** estagiou no período de 02/10/2000 a 20/11/2000, como requisito da disciplina Estágio Supervisionado.

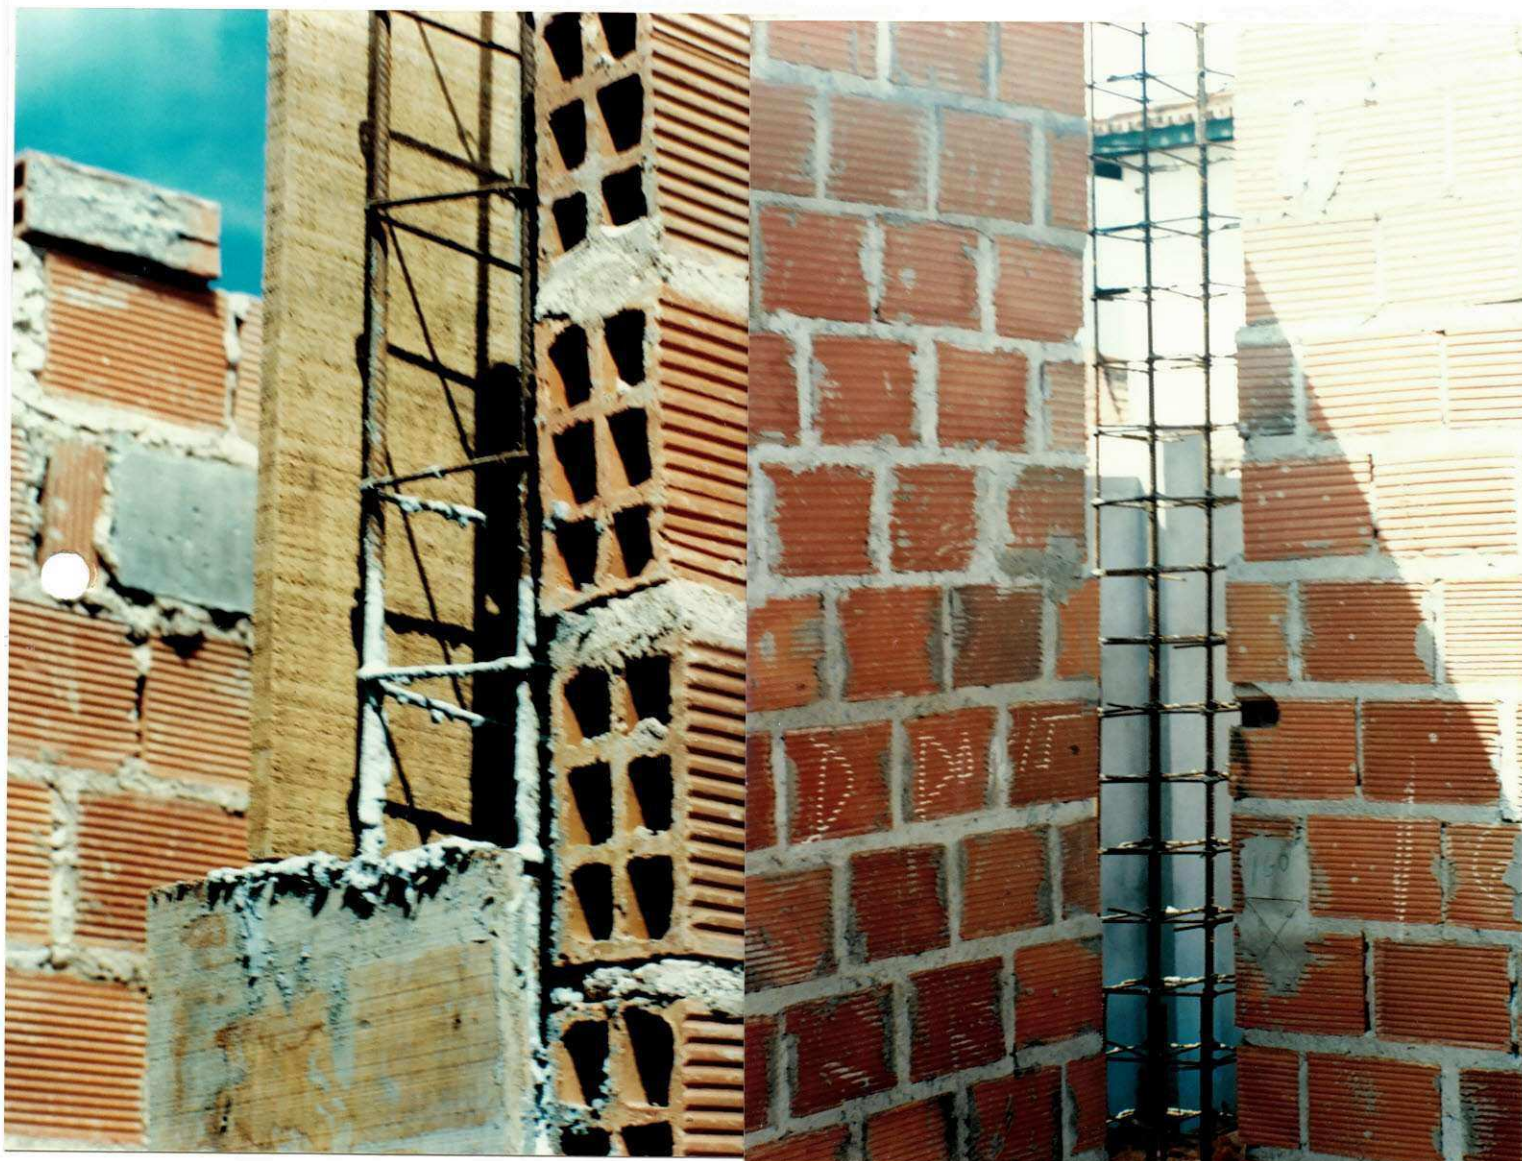
Após a concretagem das vigas baldrames, deu-se o levante da alvenaria até a altura aproximada do pé direito, no pavimento térreo, em contrapartida ao da estrutura propriamente dita, com o objetivo claro de economia de fôrma. Tomando-se as faces da alvenaria como fôrma para a estrutura.

Este procedimento gerou um grave problema durante a concretagem dos pilares, ao se verificar a fuga de parte da nata do concreto através dos furos nos blocos da própria alvenaria, dando um aspecto segregado ao concreto, que foi adensado através da imersão do mangote do vibrador. Considerando-se que os cantos das formas foram estanqueados com o uso de papelão molhado e amassado, proveniente dos sacos de cimento, verificou-se após a desforma uma má qualidade no concreto, com o aparecimento de ninhos de pedras, tendo casos em que a armadura ficou exposta. Conseqüentemente, a estrutura ficou comprometida, visto que o recobrimento mínimo não era obedecido. Na tentativa de remediar o problema, ordenou-se que o tempo de vibração do

concreto nos pilares fosse diminuído e que o lançamento não se desse próximo à forma. Quanto aos pilares “bichados”, ordenou-se vedar com massa na proporção de 1:3.

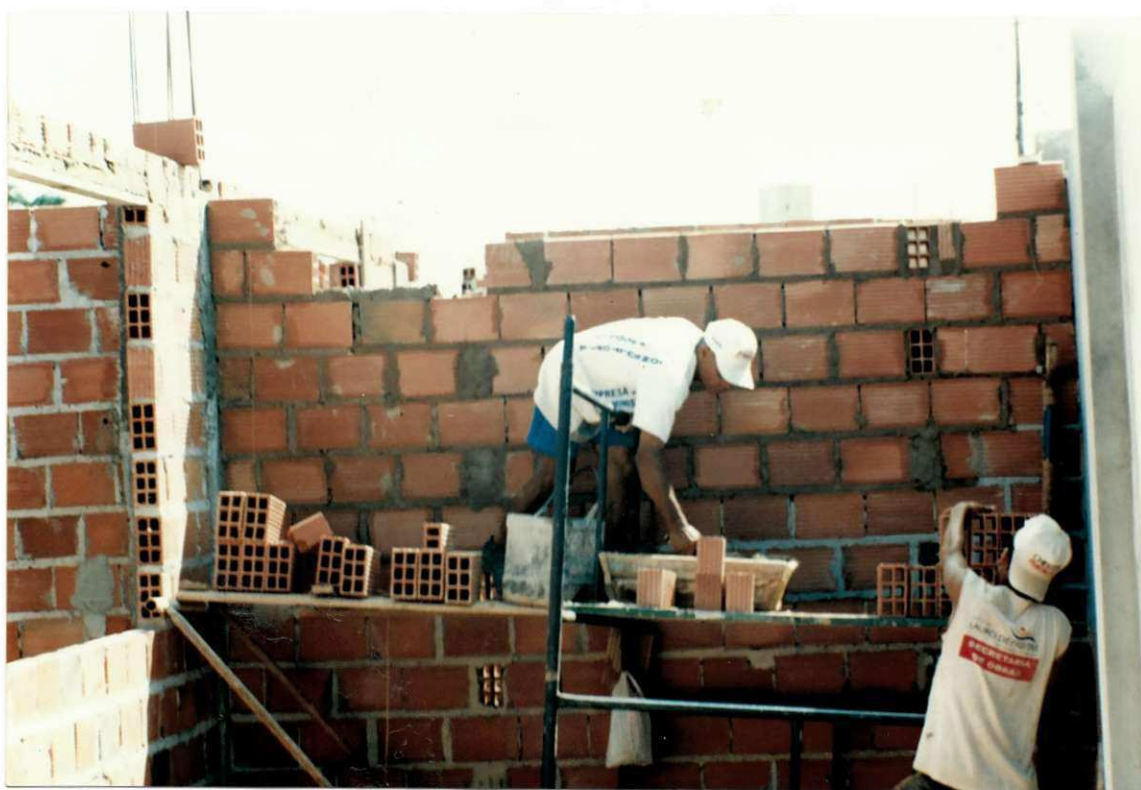
No que diz respeito aos equipamentos de proteção individual (EPI), só eram fornecido calçados e luvas, esta última em número insuficiente pra todos. Não existia para uso: capacetes, óculos, respiradores, protetores auriculares, cinturão de segurança, capa de chuva, etc.

No que diz respeito aos equipamentos de proteção coletiva (EPC), vale ressaltar sua inexistência dentro do canteiro, a exemplo de tela de proteção, cadeira suspensa e andaime
