**UNIVERSIDADE FEDERAL DA PARAÍBA
PRÓ-REITORIA PARA ASSUNTOS DO INTERIOR
CENTRO DE CIÊNCIAS E TECNOLOGIA
DEPARTAMENTO DE ENGENHARIA CIVIL
DISCIPLINA: ESTÁGIO SUPERVISIONADO
SUPERVISOR: Profº José Bezerra da Silva
PERÍODO: 2002.1**

RELATÓRIO DO ESTÁGIO SUPERVISIONADO

Campina Grande
Outubro de 2002

CONDOMÍNIO RESIDENCIAL CASTELO DA PRATA

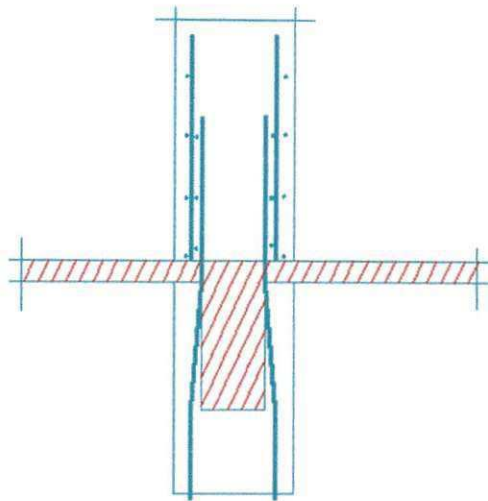
Durante a concretagem dos pilares é comum verificar um congestionamento de barras, no ponto em que estas são unidas – nos nós - , mais precisamente nas bases para os pilares e continuação dos mesmos no pavimento superior.

Nestes locais, observa-se dificuldades ou a obstrução para a passagem do agregado graúdo entre as barras, ocasionando o “brocamento”, - termo utilizado na obra - que é a ausência do agregado graúdo no cobrimento da armadura gerando um vazio, parcialmente preenchido pela pasta, prejudicando o cobrimento necessário para combater os efeitos da oxidação da armadura.

Figura 3 – ferro de espera dos pilares dobrados para o interior da continuidade do pilar.

Para assegurar a continuidade da armadura e evitar o congestionamento das barras foi sugerido que os ferros de espera fossem dobrados para dentro conforme consta na Fig. 3.

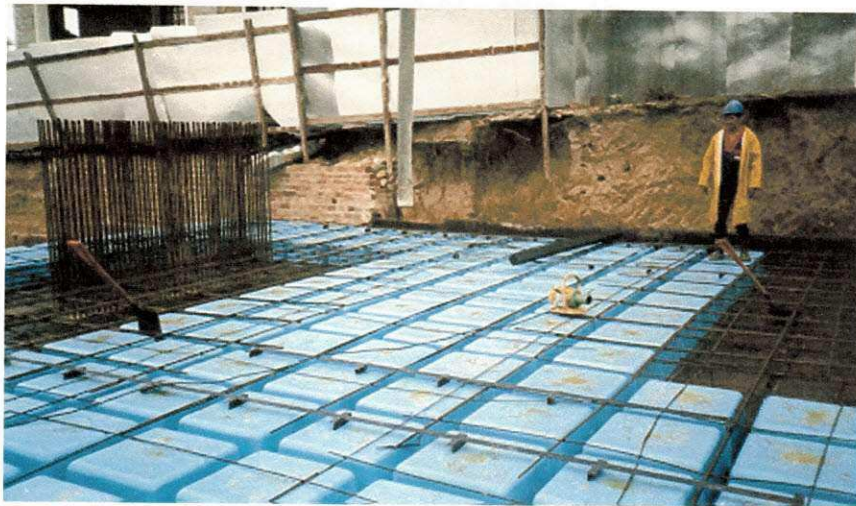
Figura 1 - Laje pronta para concretagem e com o nivelador de cobertura

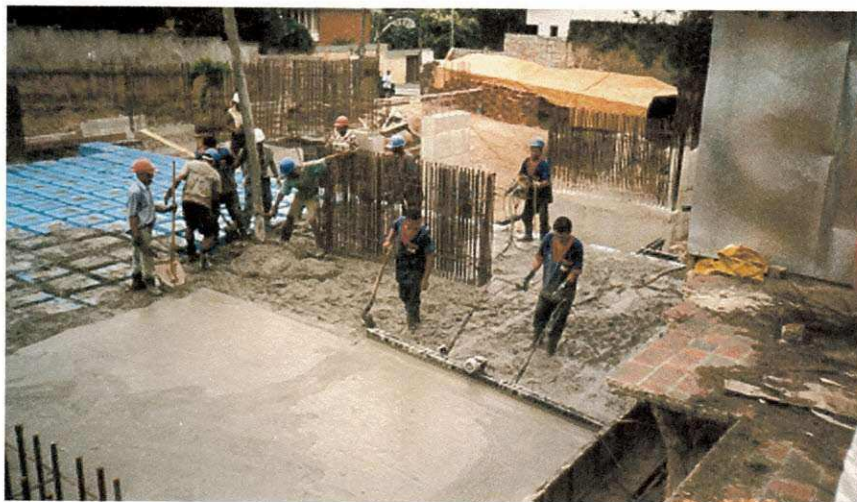
Figura 2 - Concretagem da laje

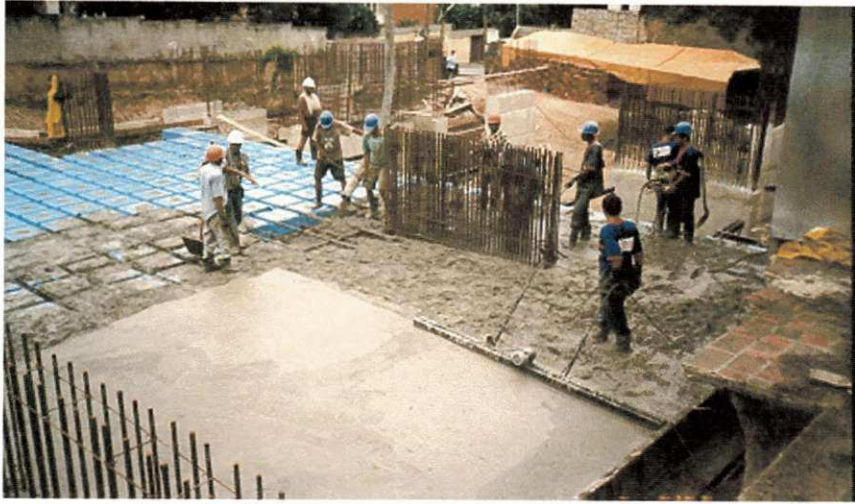
Figura 3 - Concretagem da laje

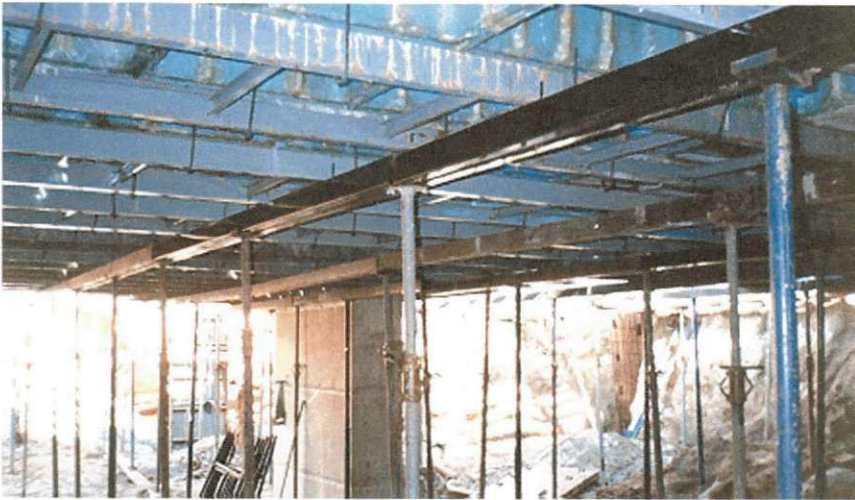
Figura 4 - Escoramentos metálicos

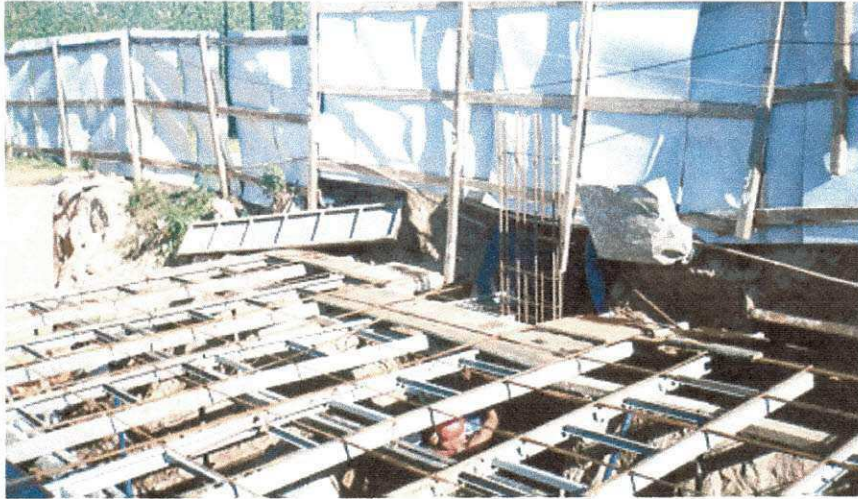
Figura 5 - Escoramentos metálicos

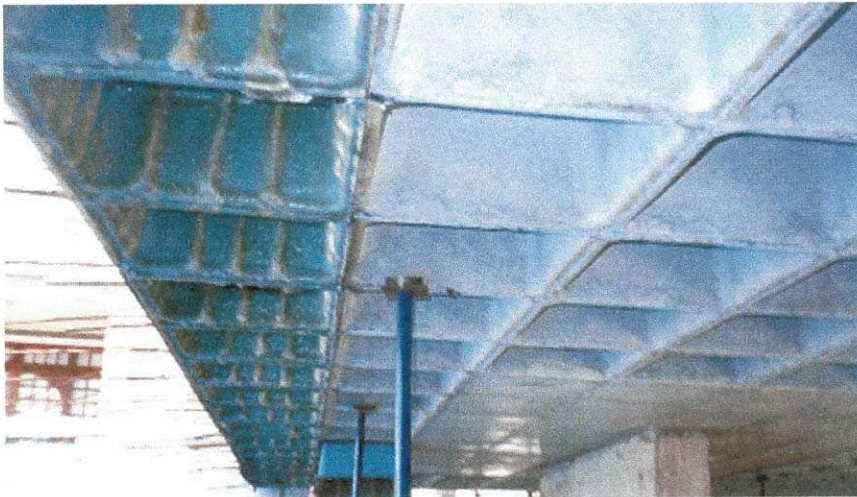
Figura 6 - Laje após retiradas das cumbucas

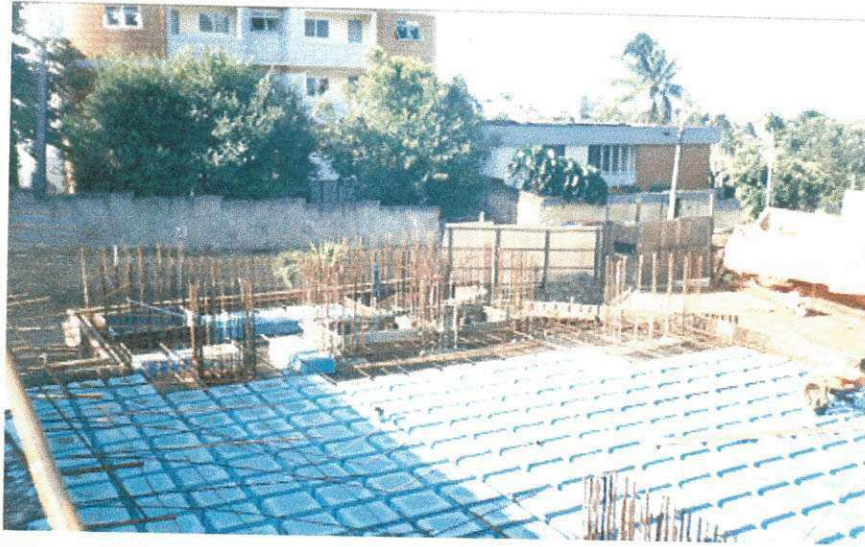
Figura 7 - Laje a pronta para concretagem
