CONDOMÍNIO CASTELO DA PRATA

RELATÓRIO DE ESTÁGIO SUPERVISIONADO

ALUNO: WALMAR BEZERRA LEAL

Campina Grande – PB, 20 de Março de 2003.

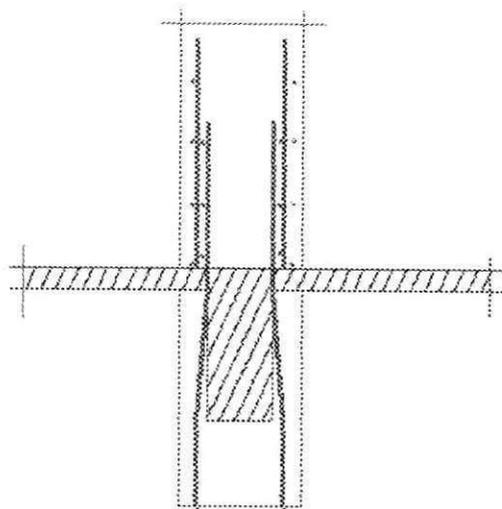
Durante a concretagem dos pilares é comum verificar um congestionamento de barras, no ponto em que estas são unidas – nos nós - , mais precisamente nas bases para os pilares e continuação dos mesmos no pavimento superior.

Nestes locais, observa-se dificuldades ou a obstrução para a passagem do agregado graúdo entre as barras, ocasionando o “brocamento”, - termo utilizado na obra - que é a ausência do agregado graúdo no cobrimento da armadura gerando um vazio, parcialmente preenchido pela pasta, prejudicando o cobrimento necessário para combater os efeitos da oxidação da armadura.

Figura 3 – ferro de espera dos pilares dobrados para o interior da continuidade do pilar.

Para assegurar a continuidade da armadura e evitar o congestionamento das barras foi sugerido que os ferros de espera fossem dobrados para dentro conforme consta na Fig. 3.

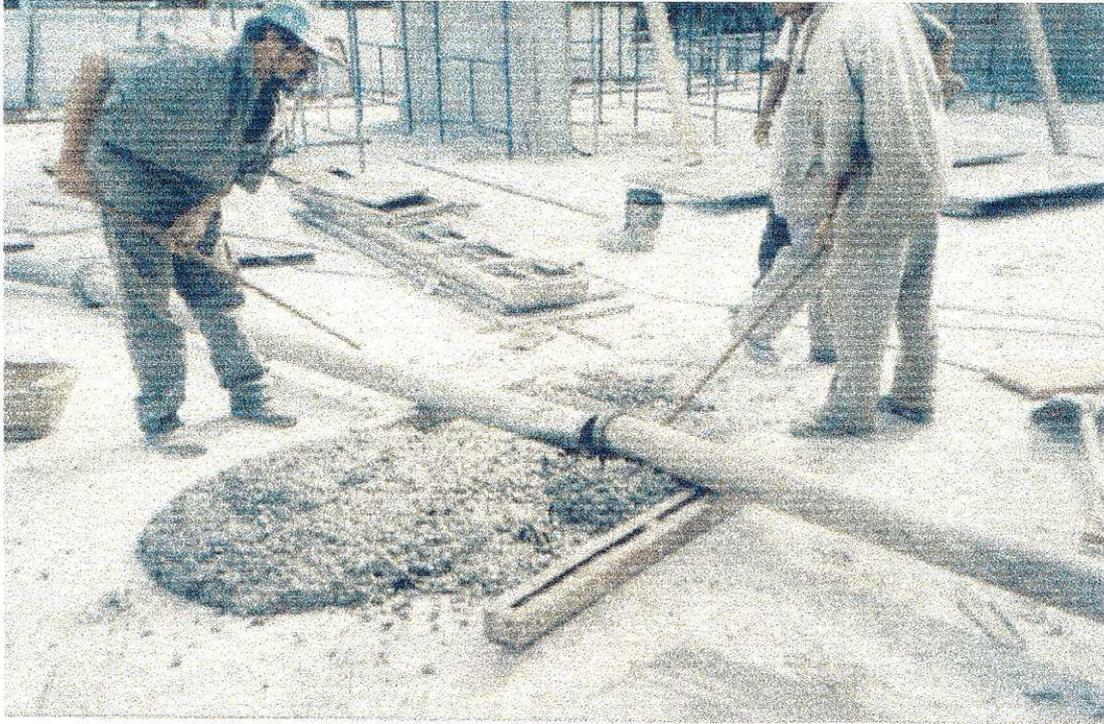
FOTO 17 – ROMPIMENTO DA TUBULAÇÃO DE BOMBEAMENTO
