**Estágio Supervisionado**  
**(Hotel Turístico de Campina Grande)**

Novembro de 2005

O relatório apresentado descreve o estágio realizado na reforma e recuperação do Hotel Turístico de Campina Grande cujo os responsáveis pela obra são os engenheiros civis Ricardo da Silva Furtado portador de registro no CREA N°6990 – D/ PB e João Furtado portador de registro no CREA N° 57 – D 16 e orientado pelo professor Marco Aurélio Teixeira e Lima

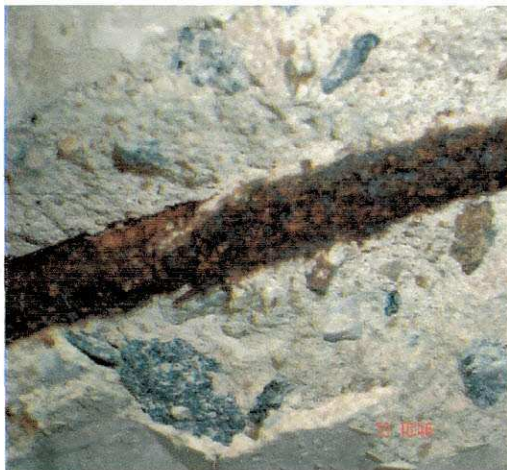
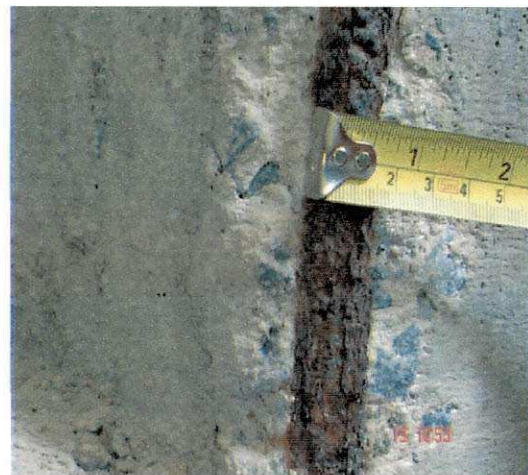
Foto 5 – Corrosão nas armaduras

- Concreto com alta permeabilidade e/ou elevada porosidade;
- Cobrimento insuficiente das armaduras;
- Má execução;
- Deficiência do sistema de impermeabilização.

Foi aplicado na recuperação das armaduras oxidadas e também nas estruturas metálicas, depois de serem feitas as providencias iniciais, limpeza e retirada de todo material proveniente da oxidação. Depois desse processo é feita outra pintura com um adesivo, que ira servir de ponte de aderência para o novo concreto.

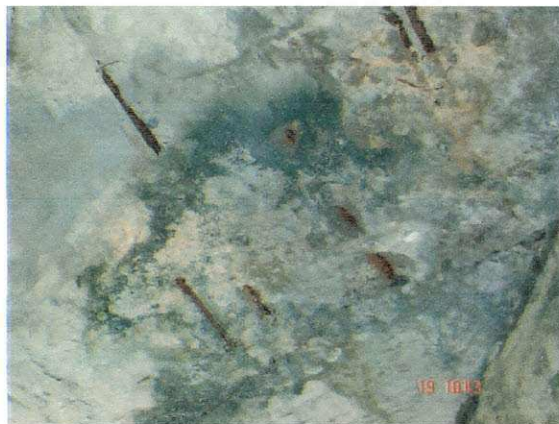
Foto 6 – Manchas esverdeadasDIAGNÓSTICO:

- J
- Agentes agressivos do ambiente impregnados na estrutura (cloretos);
  - Agentes agressivos incorporados involuntariamente ao concreto durante seu amassamento.

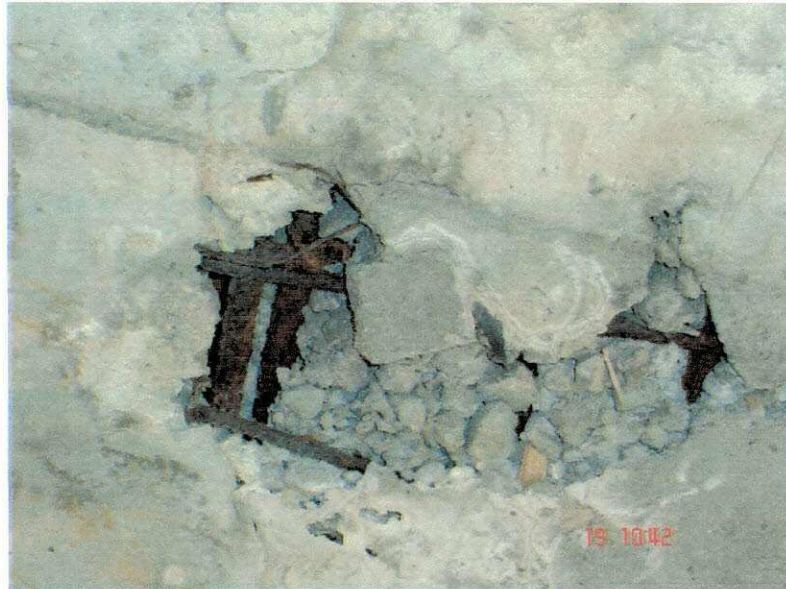
Foto 7 – Ninho em uma laje

- J2?
- Dosagem inadequada;
  - Dimensão máxima característica do agregado;
  - Graúdo inadequado;
  - Lançamento e adensamento inadequados;
  - Taxa excessiva de armaduras.

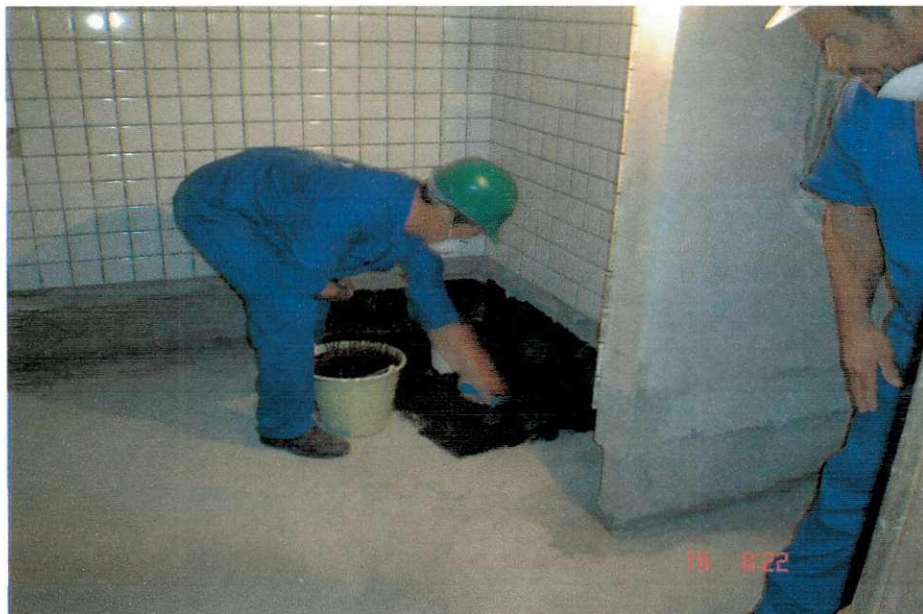
Foto 10 - Impermeabilização dos banheiros com asfalto modificado.

A impermeabilização dos banheiros foram feitas com asfalto modificado e PRIMER, que é aquecido até se liquefazer, então é colocado na área a impermeabilizar em duas demão.

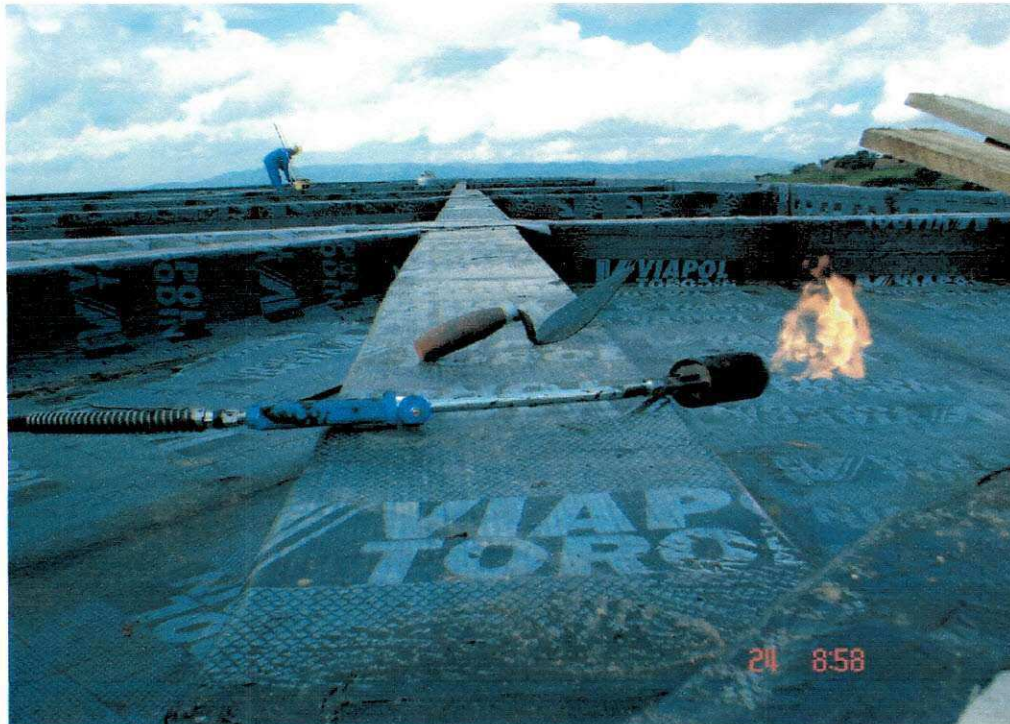
Foto 11 – Impermeabilização de laje com manta asfáltica.

Para impermeabilizar com manta asfáltica era necessário colocar sobre a laje, uma solução denominada de PRIMER, que nada mais é do que uma solução asfáltica, que é aplicado com pinceis grandes, em seguida é colocada a manta sobre o PRIMER e com o auxílio de um maçarico ela é colocada com um transpasse de 10cm entre elas. Após a colocação da manta é feita a proteção mecânica da impermeabilização, que primeiramente é chapiscada toda a superfície e em seguida era colocado uma tela para poder rebocar as superfícies. Todas as lajes impermeabilizadas foram feitas em duas camadas de manta, para aumentar a durabilidade e a vida útil da impermeabilização.

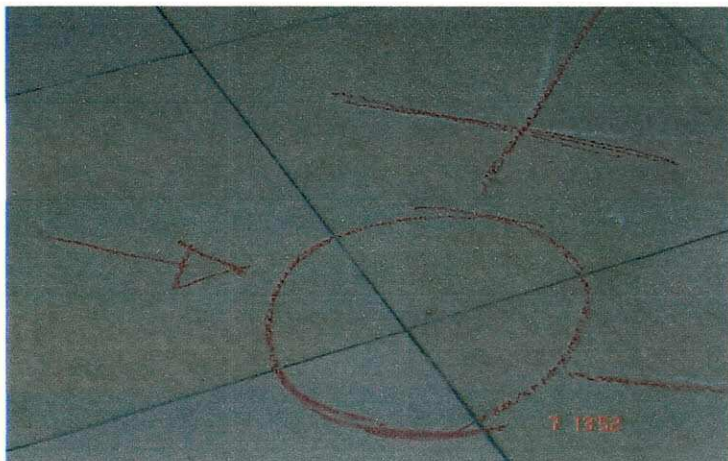
Foto 12- Marcação feita pelo estagiário, base ruim.

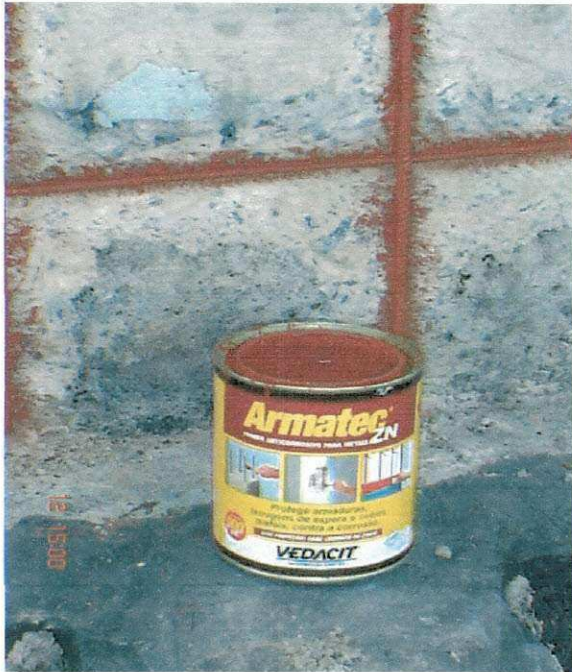
Foto 13 -Produto antioxidante utilizado nas armaduras
