RELATÓRIO DE ESTÁGIO SUPERVISIONADO
REFORMA E RECUPERAÇÃO DE
ESCOLAS ESTADUAIS – CAMPINA
GRANDE, PB

Relatório de Estágio Supervisionado do
Curso de Engenharia Civil da
Universidade Federal de Campina
Grande – Campus Campina Grande, sob
a orientação da Professora Andrea Carla
Lima Rodrigues. O Estágio foi realizado
na empresa Andrade Galvão Engenharia
LTDA e teve duração de 180 Horas.

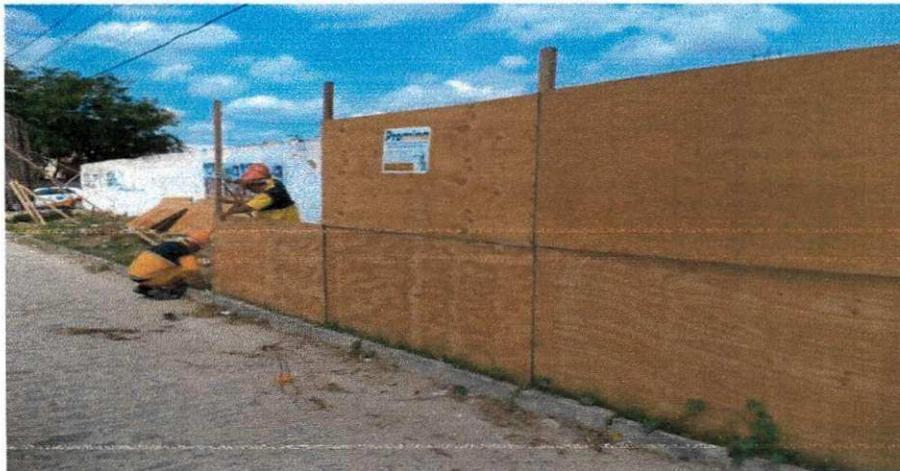
Figura 5 - Colocação de tapume para recuperação do muro.

A Figura 5 apresenta a colocação dos tapumes nos limites do terreno para isolamento da obra e para a recuperação do muro da escola.

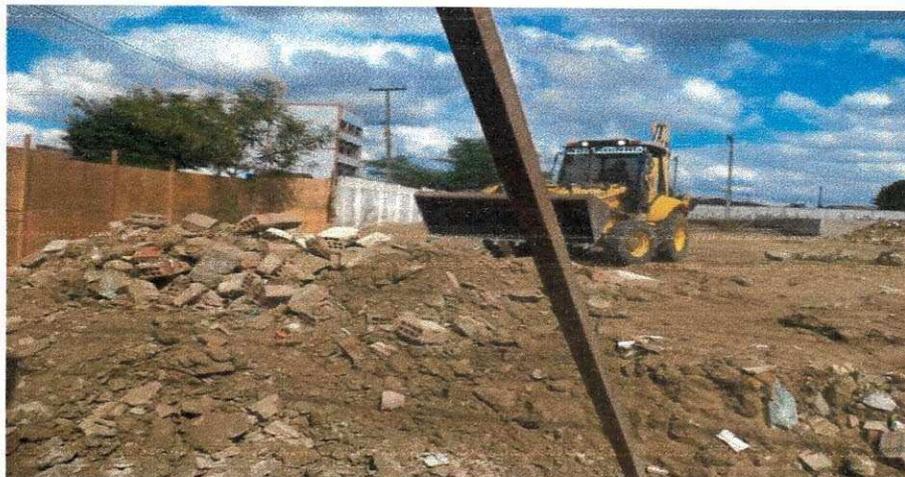
A Figura 6 mostra a demolição do muro da escola para recuperação deste de acordo com o padrão adotado pela empresa. Onde o muro antigo encontrava-se com problema de infiltração, desagregação do revestimento, fissuras em algumas regiões do muro, ausência do mesmo em alguma parte.

Figura 6 - Demolição do muro, cintas e pilares da murada principal.

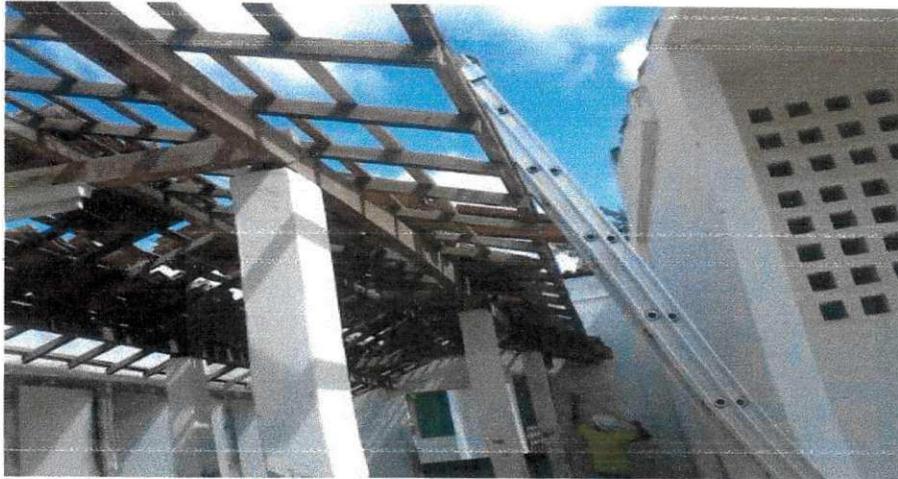
A recuperação do telhado (Figura 12) foi realizada em parte da escola onde havia problema de infiltração. Nestes locais as telhas eram removidas e verificadas a necessidade de manutenção nos caibros e ripas. Após a manutenção novas telhas eram posicionadas renovando assim a cobertura.

Figura 12 - Demolição de telhas cerâmicas - Recuperação do telhado.

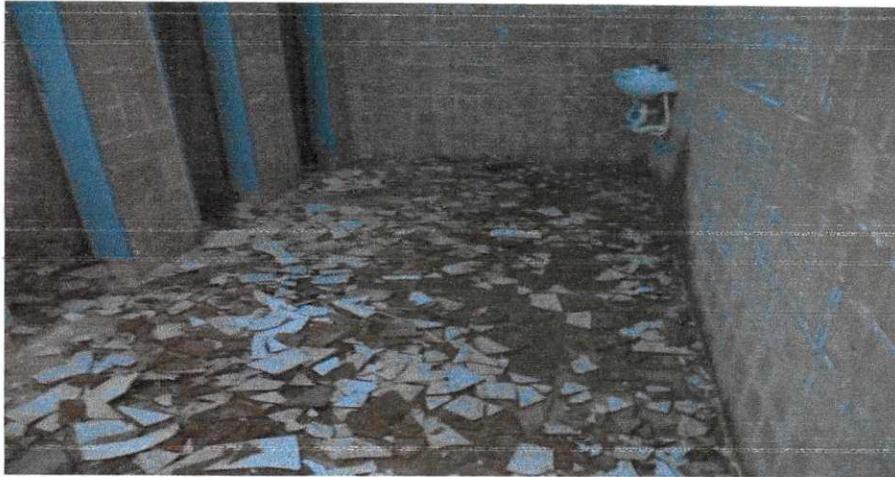
A Figura 14 mostra a demolição do revestimento cerâmico dos banheiros para recuperação da parte hidráulica, como o revestimento era antigo não foi encontrada do mesmo padrão para colocação do mesmo, assim a percebeu que seria melhor a demolição de todo o revestimento para padronização do banheiro.

Figura 14 - Demolição de azulejo dos banheiros.

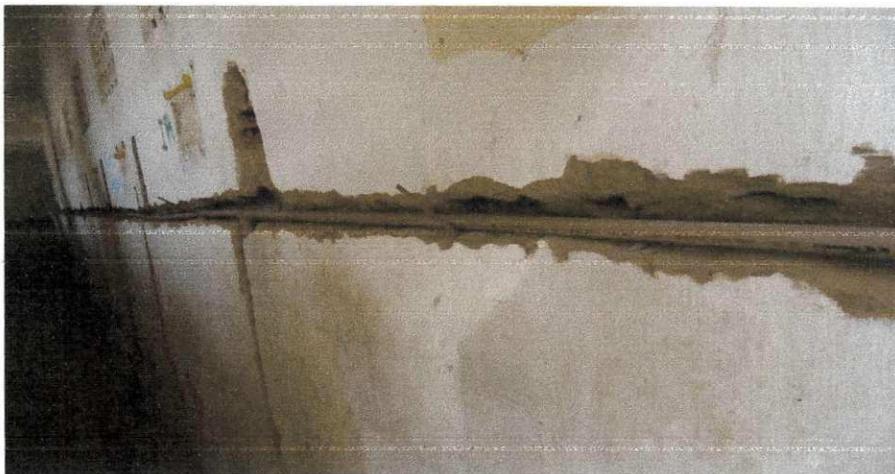
Para a realização da recuperação da tubulação de água fria foi executado rasgo em alvenaria (Figura 15) devido aos problemas de falta de manutenção na tubulação existente.

Figura 15 - Rasgo em alvenaria para retirada e recuperação da tubulação de água fria dos banheiros.

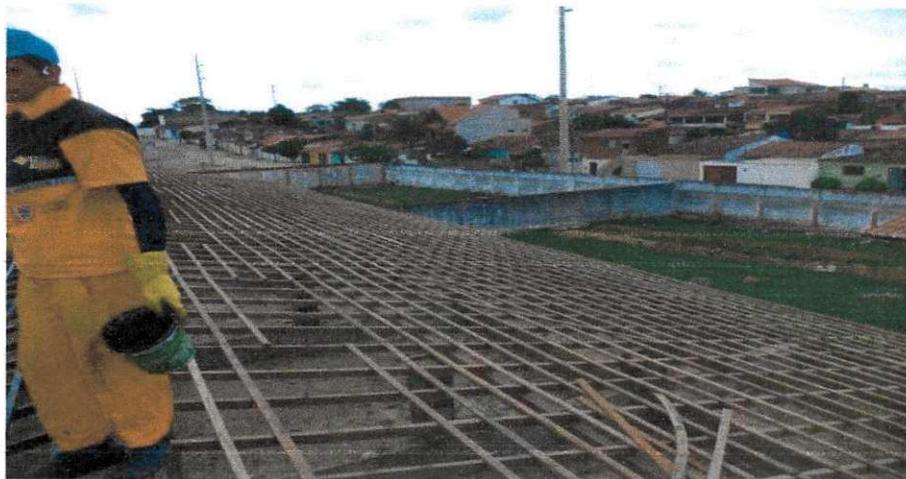
Após a demolição das telhas eram verificados a estrutura do madeiramento (Figura 24) onde observou a necessidade de manutenção dos caibros e das ripas foi executado sua troca.

Figura 24 - Recuperação da estrutura de madeira dos telhados onde houve necessidade.

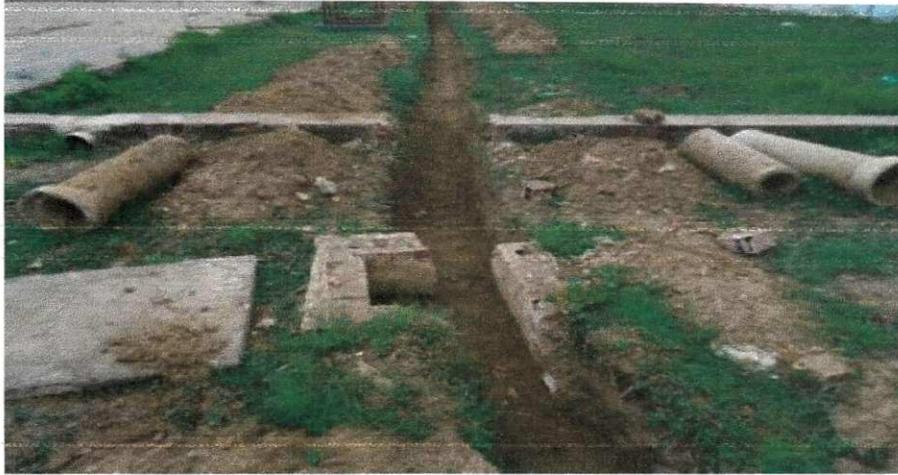
A escola apresentou vários problemas com sua rede de drenagem, com isso foi feito a retirada e troca das manilhas cerâmicas (Figura 28) para recuperação da sua rede.

Figura 28 - Escavação para retirada e troca das maninhas cerâmicas.

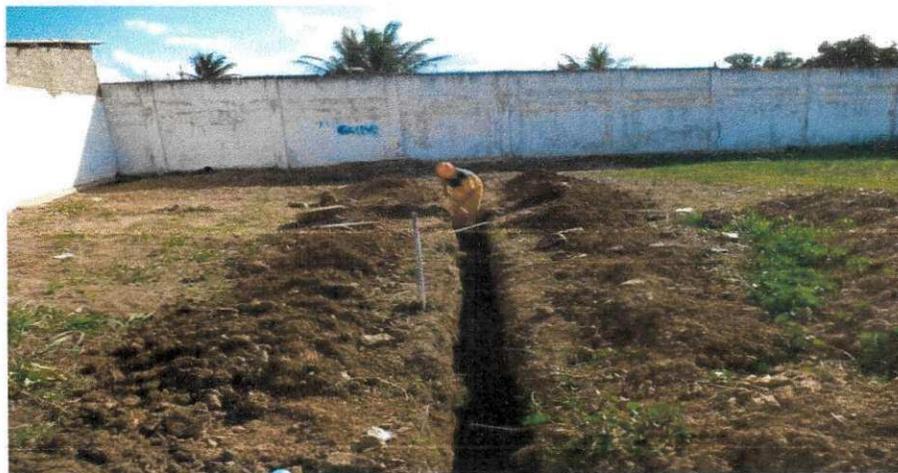
A Figura 29 mostra a escavação para troca da tubulação de esgoto onde esta apresentou danificações.

Figura 29 - Escavação para troca das tubulações danificadas.

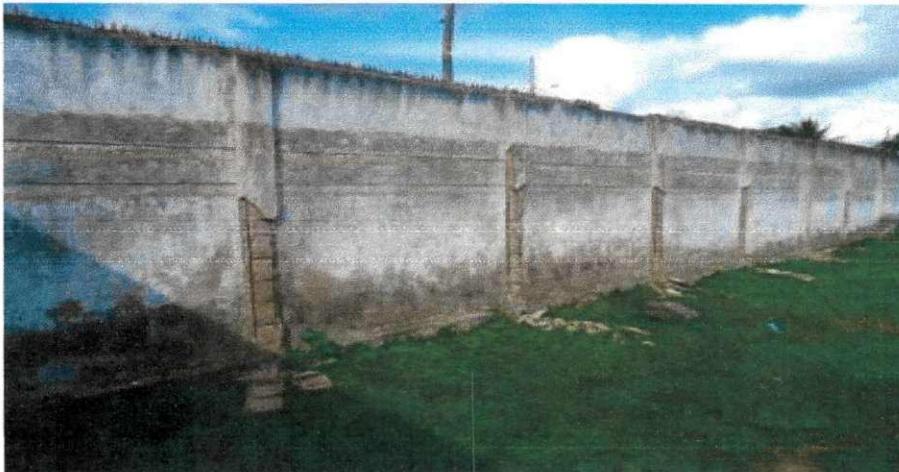
Figura 35 - Demolição de camada de concreto para recuperação da estrutura metálica dos pilares.

Para a recuperação da estrutura metálica do muro (Figura 35) foi necessário a demolição da camada de concreto dos pilares, feito o lixamento da ferragem logo após foi aplicado counpond e em seguida os pilares foram fechados com concreto.

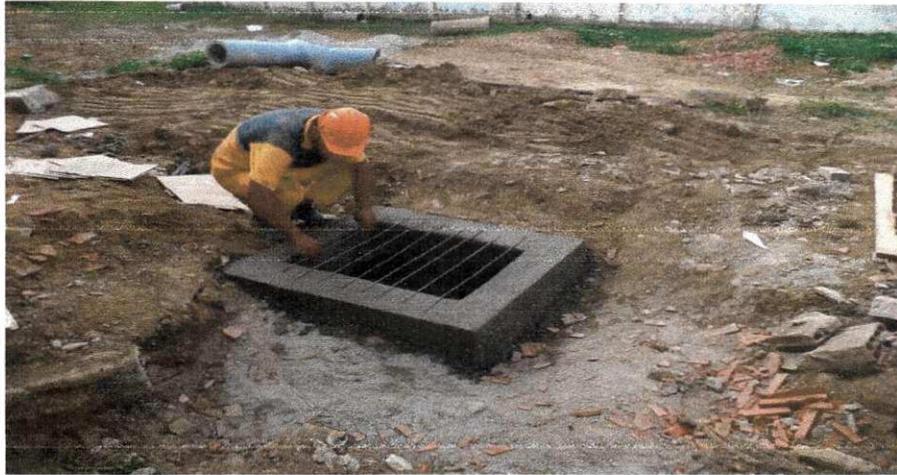
A Figura 36 apresenta a recuperação da caixa de passagem da rede de drenagem pluvial, onde esta encontrava fora do padrão.

Figura 36 - Execução de caixa de passagem.

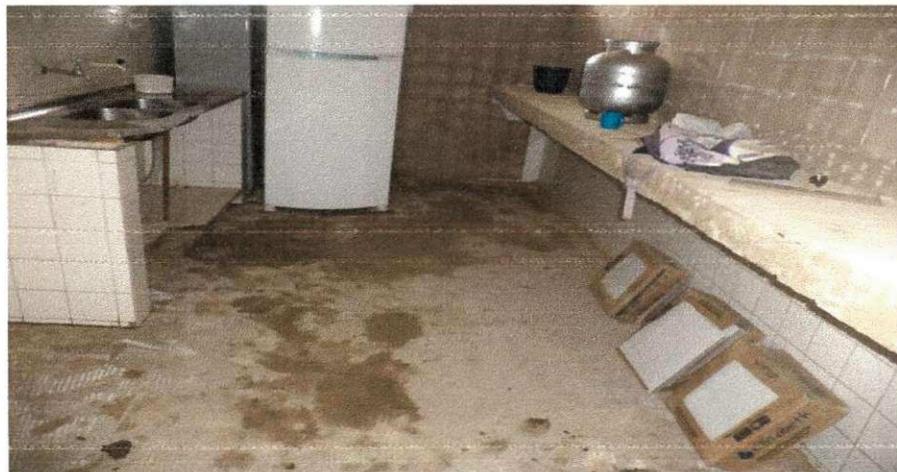
Com a desagregação do revestimento cerâmico na área da cozinha optou-se pela demolição do revestimento cerâmico (Figura 37) antigo para padronização da região, como não foi encontrado o mesmo revestimento optou pela troca.

Figura 37 - Demolição de revestimento cerâmico da cozinha.

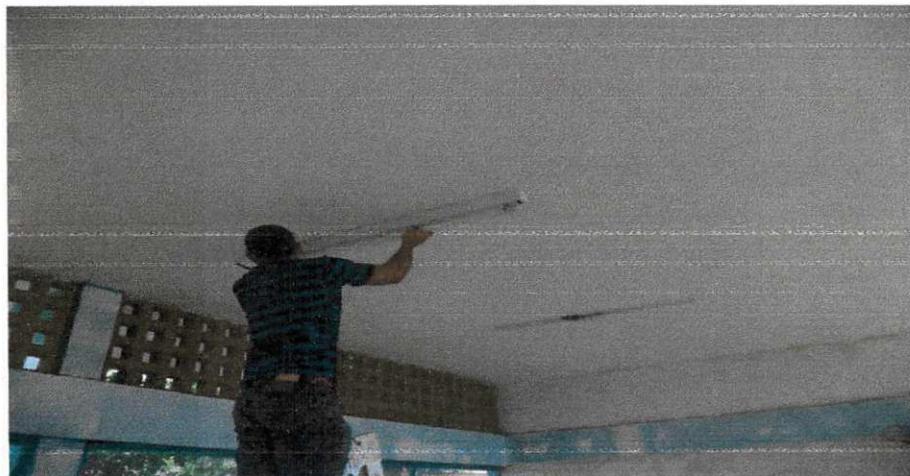
A Figura 39 apresenta a retirada das calhas elétricas para recuperação e manutenção da instalação elétrica da escola, onde em muitas salas não estavam funcionando.

Figura 39 - Retirada de calhas elétricas danificadas.

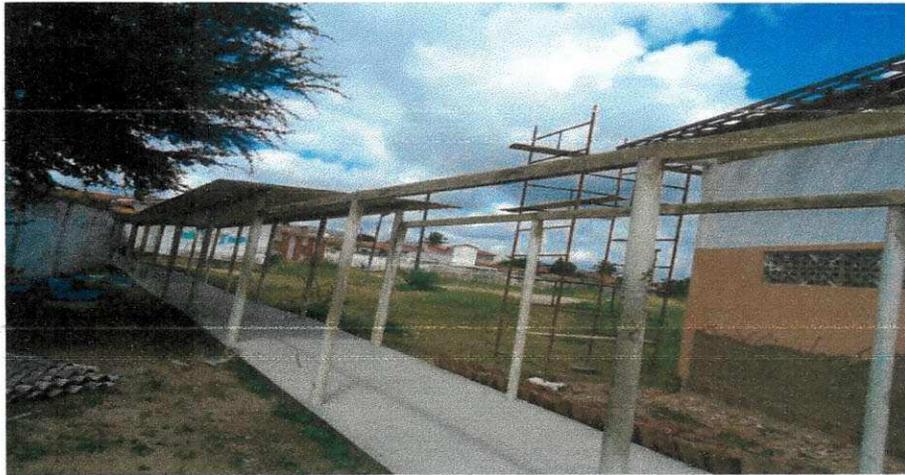
A Figura 46 mostra a demolição das telhas ondulares e sua estrutura de madeira, onde esta estrutura encontra-se danificada.

Figura 46 - Demolição de estrutura de madeira e de telhas ondulares.

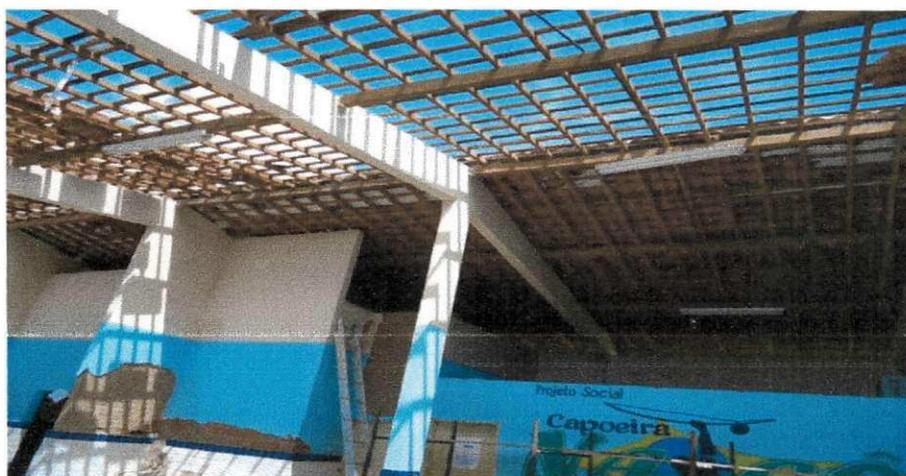
Em parte da escola ocorreu a recuperação do telhado (Figura 49) onde foi observado problema de infiltração. Neste local as telhas foram removidas e verificadas a necessidade de manutenção nos caibros e ripas, posteriormente foi feita a impermeabilização do madeiramento. Em seguida foram posicionadas novas telhas.

Figura 49 – Recuperação do telhado e da estrutura de madeira do telhado.

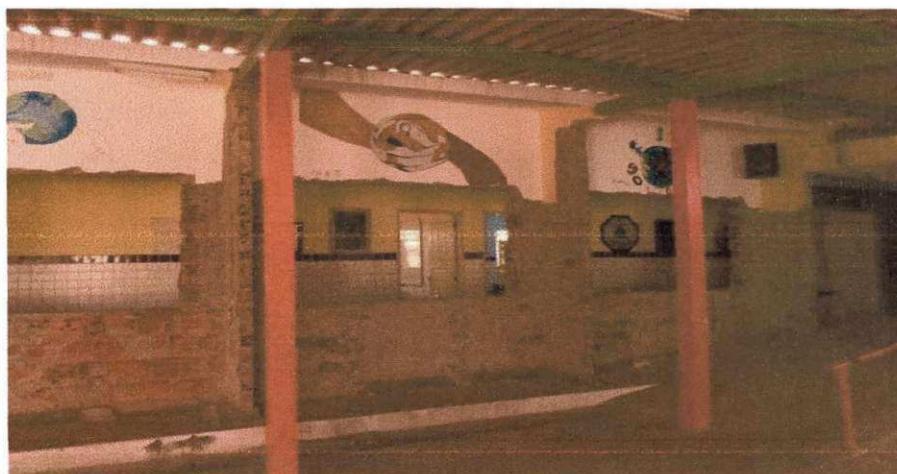
A Figura 51 mostra a demolição da camada de revestimento de argamassa, onde se observou presença de infiltração.

Figura 51 - Demolição de argamassa.

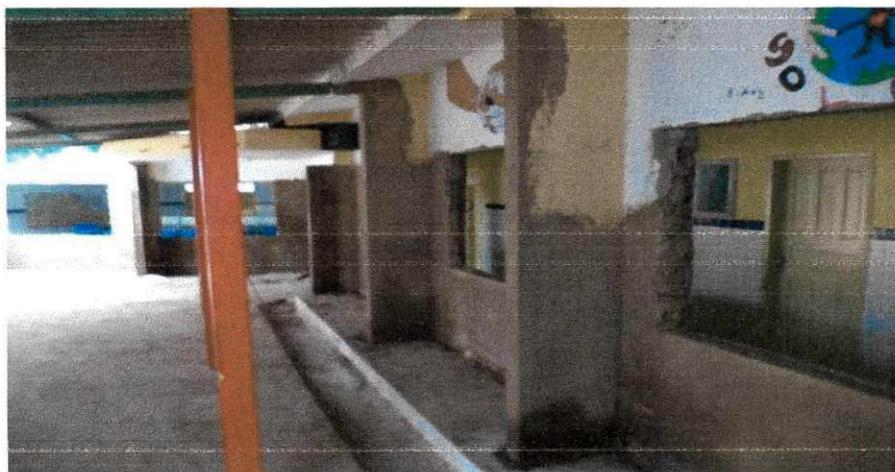
A Figura 55 mostra a recuperação dos pilares devido a presença infiltração existente na área.

Figura 55 - Recuperação dos pilares.
