**UNIVERSIDADE FEDERAL DE CAMPINA GRANDE  
CENTRO DE TECNOLOGIA E RECURSOS NATURAIS  
UNIDADE ACADÊMICA DE ENGENHARIA CIVIL**

**ANÁLISE DO ESTADO DE DEGRADAÇÃO DO MUSEU HISTÓRICO E  
GEOGRÁFICO DE CAMPINA GRANDE**

**2019**

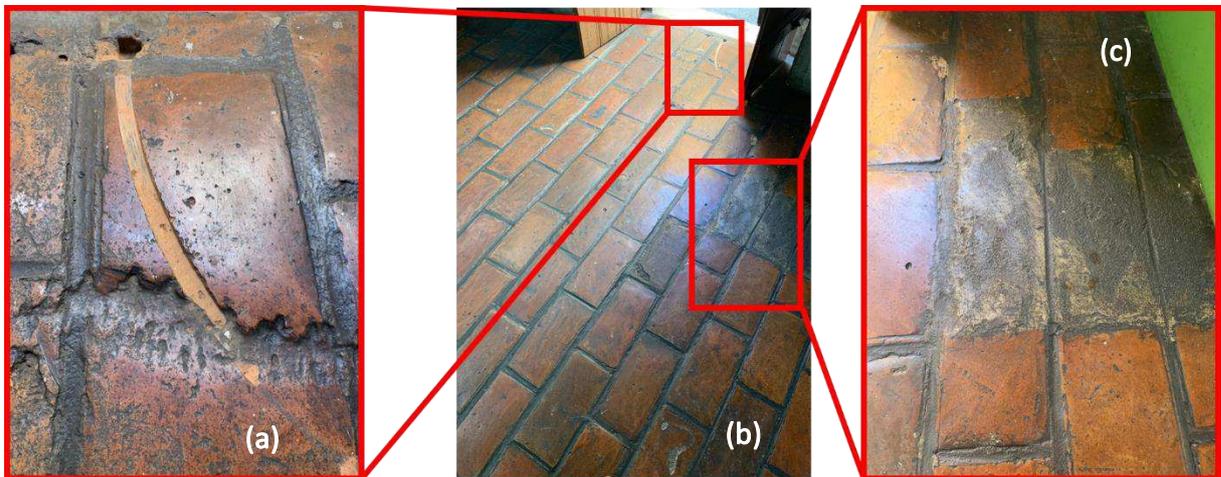
Figura 28 - Detalhes do piso do pavimento térreo referente ao ambiente 3: (a) Detalhe do desgaste do ladrilho pelo ferrolho da porta de umas das entradas devido à abertura realçando o material do ladrilho (barro); (b) Fotografia de parte do piso do ambiente 3; (c) Reposição de ladrilhos perdidos com possível argamassa de base cimentícia. FONTE: ACERVO PESSOAL, 2019.

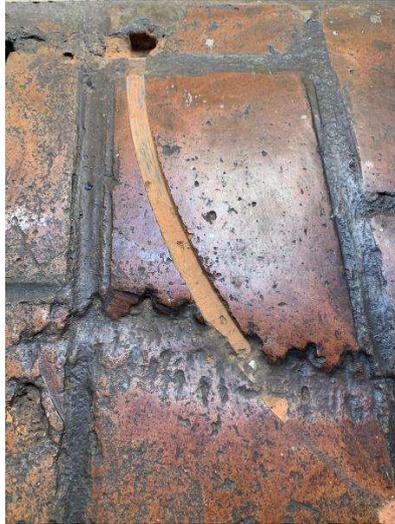
Figura 37 - Desgaste no piso devido ao atrito da ferragem de fechamento da porta e ao arraste da mesma, causando perda de mobilidade. FONTE: ACERVO PESSOAL, 2019.

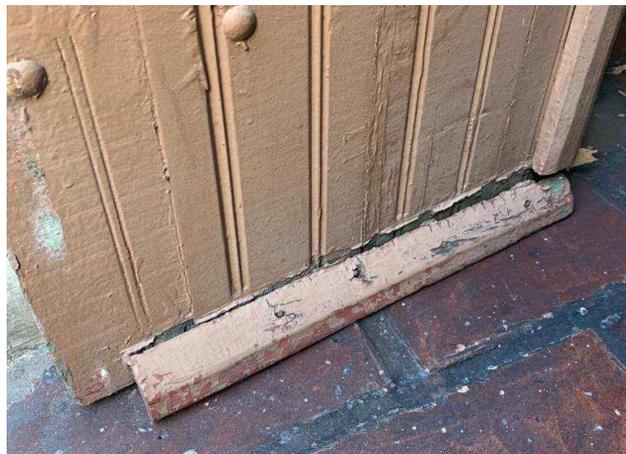
Figura 38 - Desprendimento de elemento de vedação inferior devido ao arraste da porta causado pela deficiência das dobradiças. FONTE: ACERVO PESSOAL, 2019.

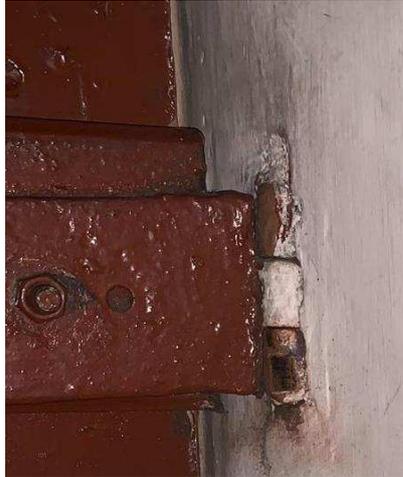
Figura 39 - Oxidação das dobradiças, dificultando a abertura livre das janelas. FONTE: ACERVO PESSOAL, 2019.

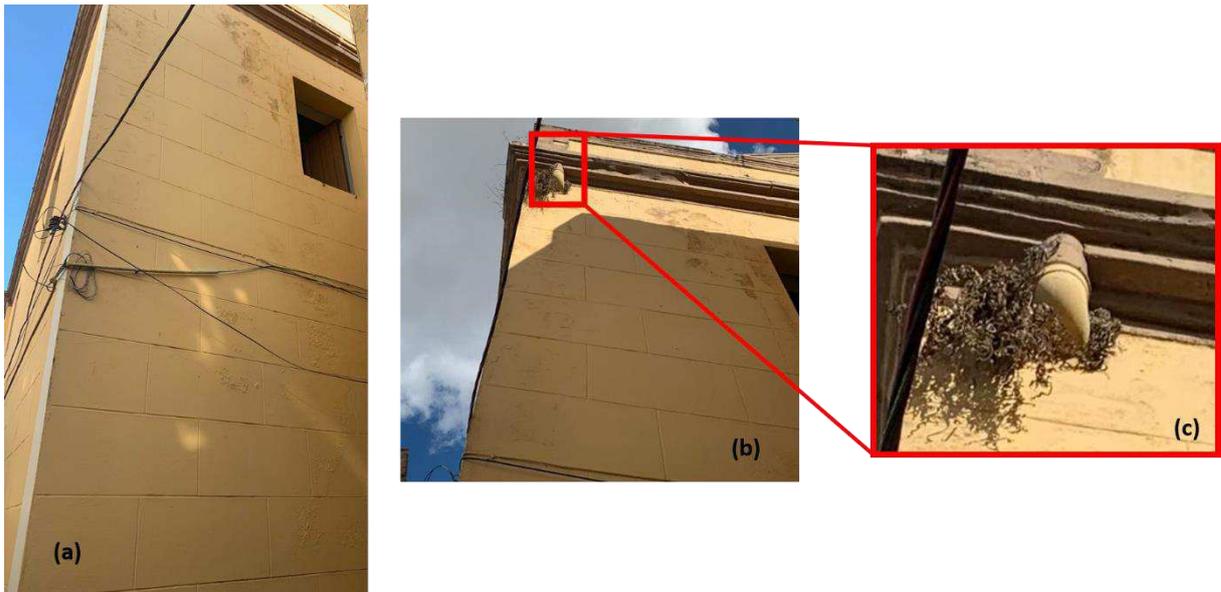
Figura 40 - Vazamentos do sistema de drenagem. (a) Parede externa apresentando infiltrações devido aos vazamentos. (b) Localização da coluna de drenagem pluvial. (c) Conexão exposta da calha com a coluna de drenagem apresentando vegetação. FONTE: ACERVO PESSOAL, 2019.

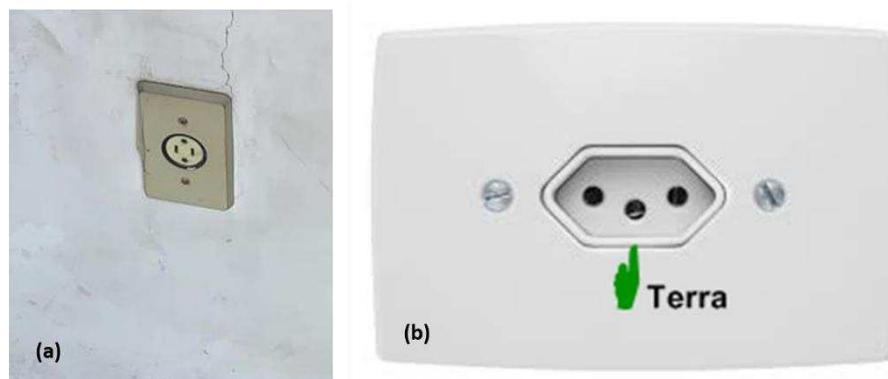
Figura 41 - Tomadas desatualizadas e com funcionamento comprometido do ambiente 2. (a) Padrão antigo da caixa de tomada do ambiente 2 (sem aterramento). (b) Padrão atual das caixas de tomada com aterramento. FONTE: PRÓPRIA, 2019.

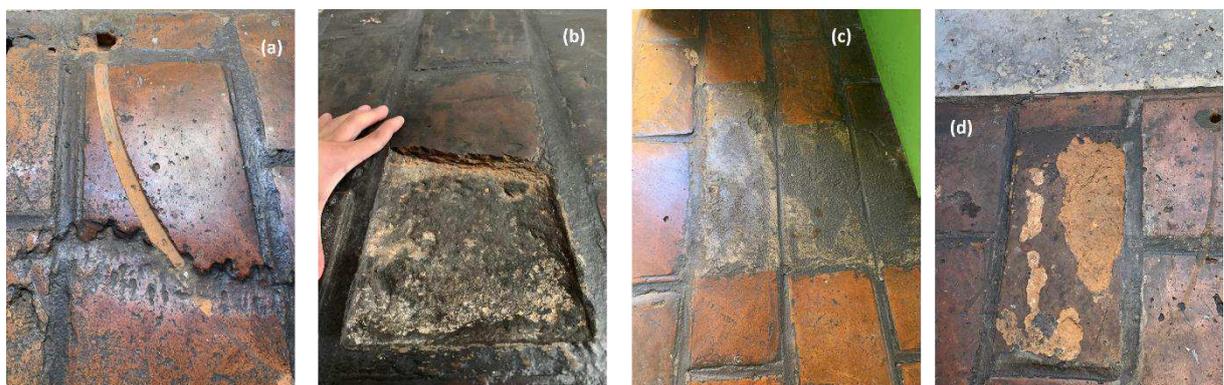
Figura 42 - Patologias no piso ladrilhado do pavimento térreo. (a) Detalhe do desgaste abrasivo causado pelo ferrolho da porta do ambiente 3. (b) Descolamento de parte do ladrilho no ambiente 2. (c) Reposição com argamassa cimentícia de ladrilhos que já sofreram descolamento total. (d) Ladrilho com camada superficial desagregada devido ao contato com a umidade das chuvas na passadeira externa do ambiente 2. FONTE: ACERVO PESSOAL, 2019.

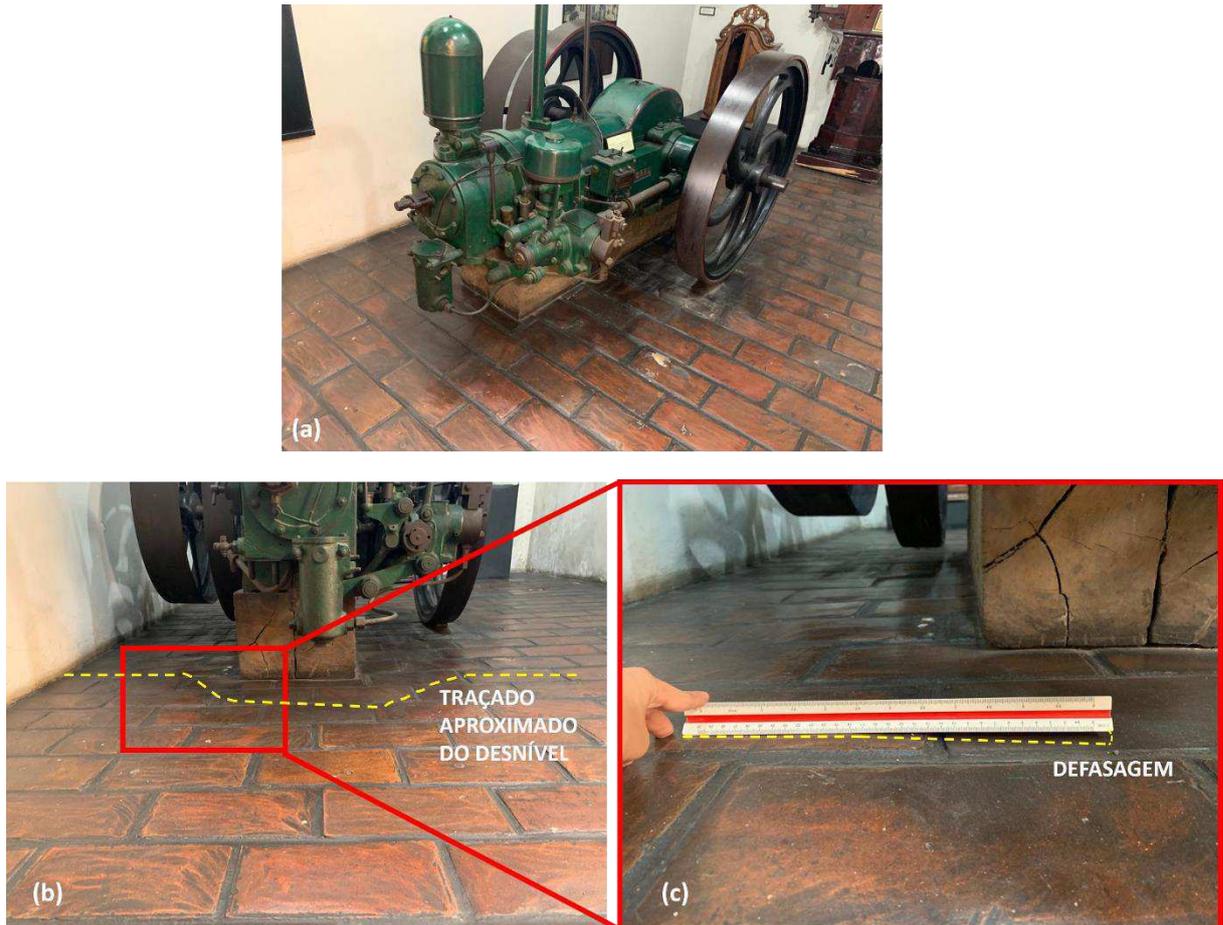
Figura 43 - Demonstração de afundamento do piso no ambiente 3. (a) Elemento de exposição de peso elevado apoiado sobre dois barrotes de madeira. (b) Traçado do afundamento do piso no centro coincidindo com o ponto de aplicação das cargas dos barrotes. (c) Verificação da defasagem das inclinações entre os extremos e o centro de aplicação da carga. FONTE: ACERVO PESSOAL, 2019.

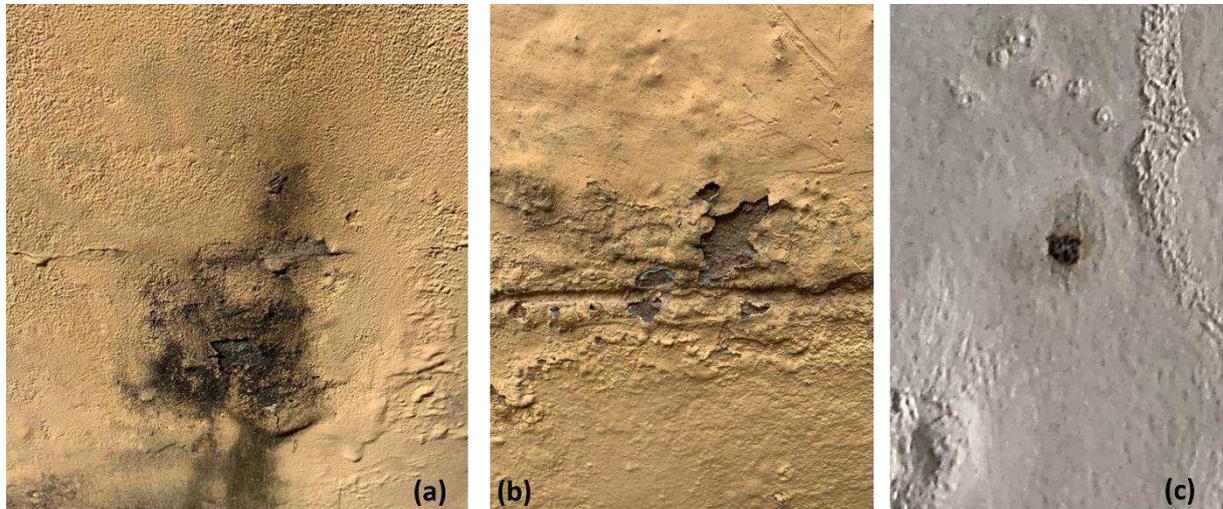
Figura 44 - Abertura de vesículas. (a) Abertura de vesícula na parede externa de coloração de fundo preta devido a presença de matéria orgânica. (b) Abertura de vesícula na parede externa causadas pelo empolamento da pintura. (c) Abertura de vesícula na parede interna na cor preta devido à presença de matéria orgânica, cuja parede também há presença de bolor. FONTE: ACERVO PESSOAL, 2019.

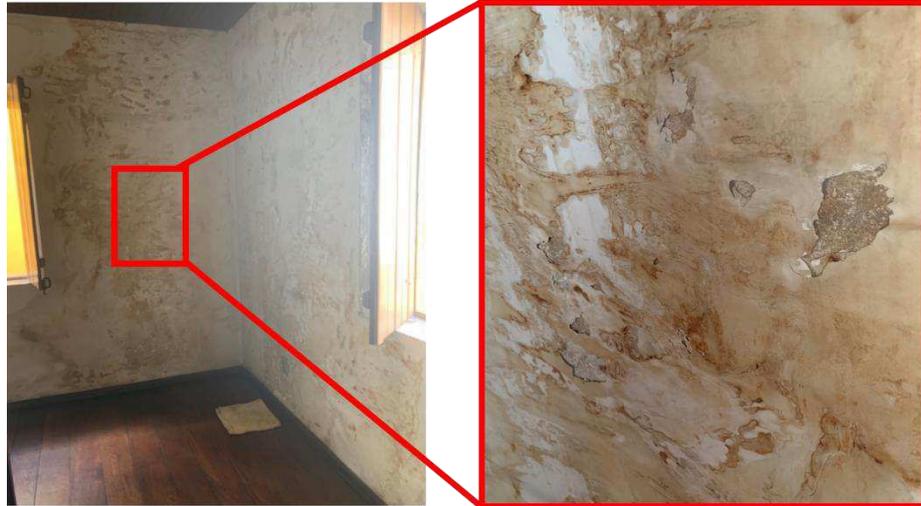
Figura 45 - Presença de manchas escuras (bolor), que ao se passar a mão, percebe-se a presença de pó branco na superfície em paredes e revestimento se desagregando onde há presença de umidade (causadas pela infiltração das tubulações de drenagem pluvial). FONTE: ACERVO PESSOAL, 2019.

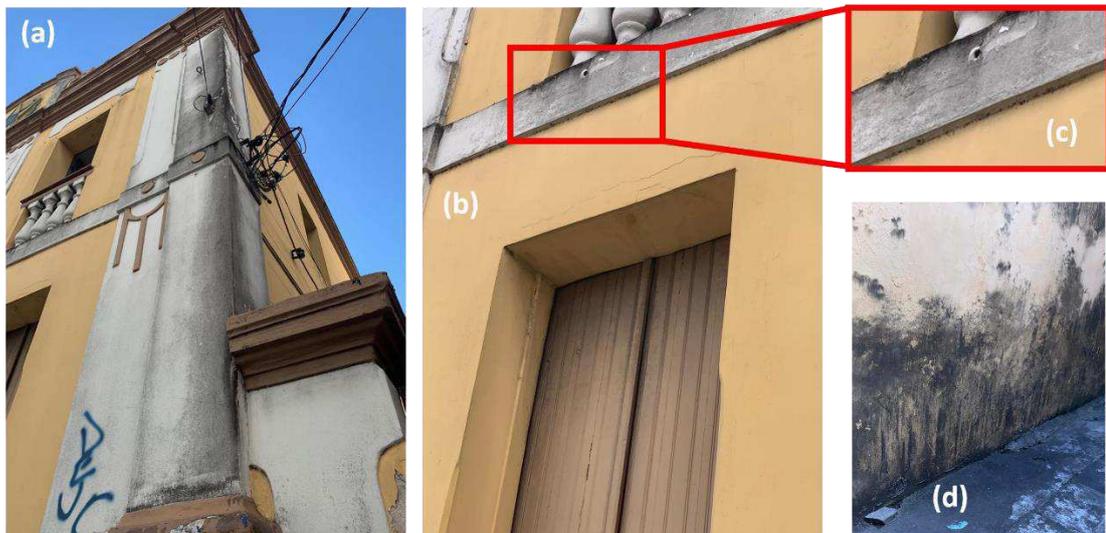
Figura 46 - Manchas escuras de umidade e matéria orgânica nas paredes externas. (a) Mancha escura na fachada da edificação causada pela ação das chuvas. (b)(c) Manchas escuras na parte externa das soleiras das varandas da fachada causadas pela ação das chuvas. (d) Mancha escura fúngica na parte interna do muro de divisa causada pela ação da umidade ascendente por capilaridade. FONTE: ACERVO PESSOAL, 2019.

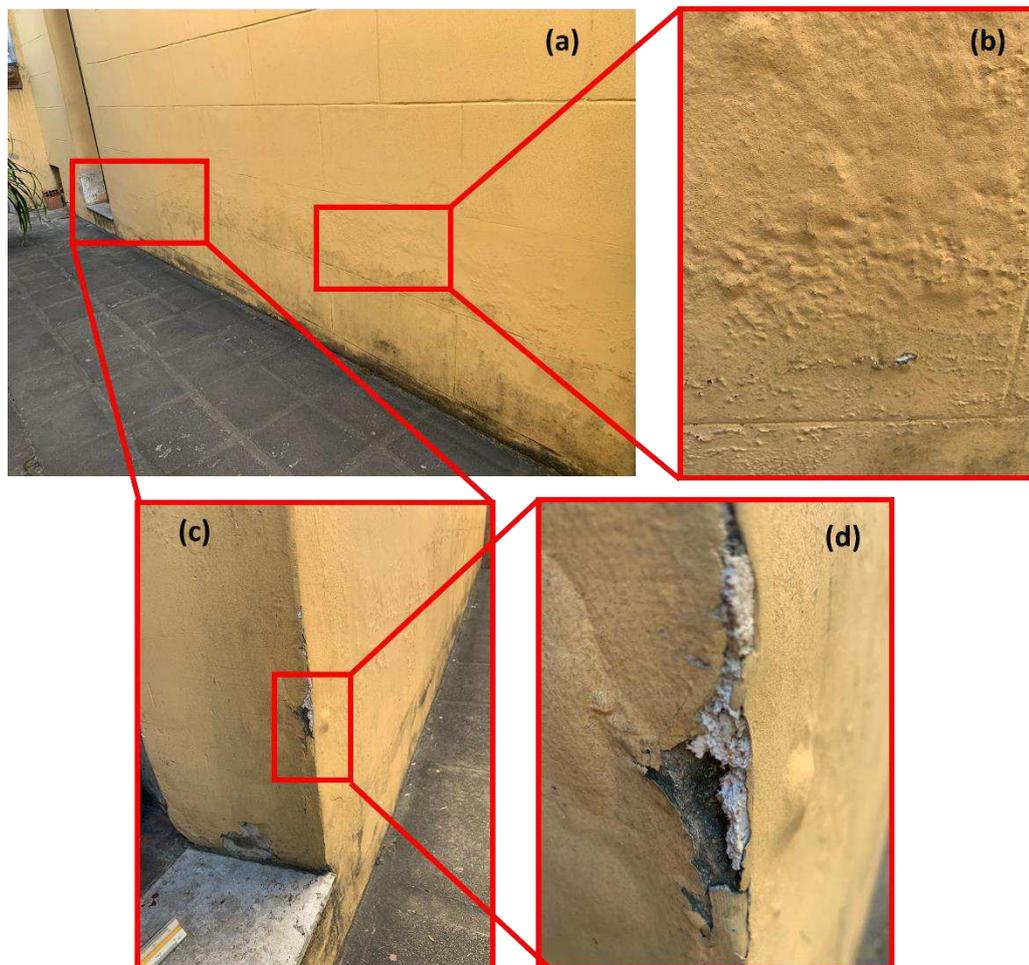
Figura 47 - Descolamento com empolamento devido à presença de umidade ascendente por capilaridade.

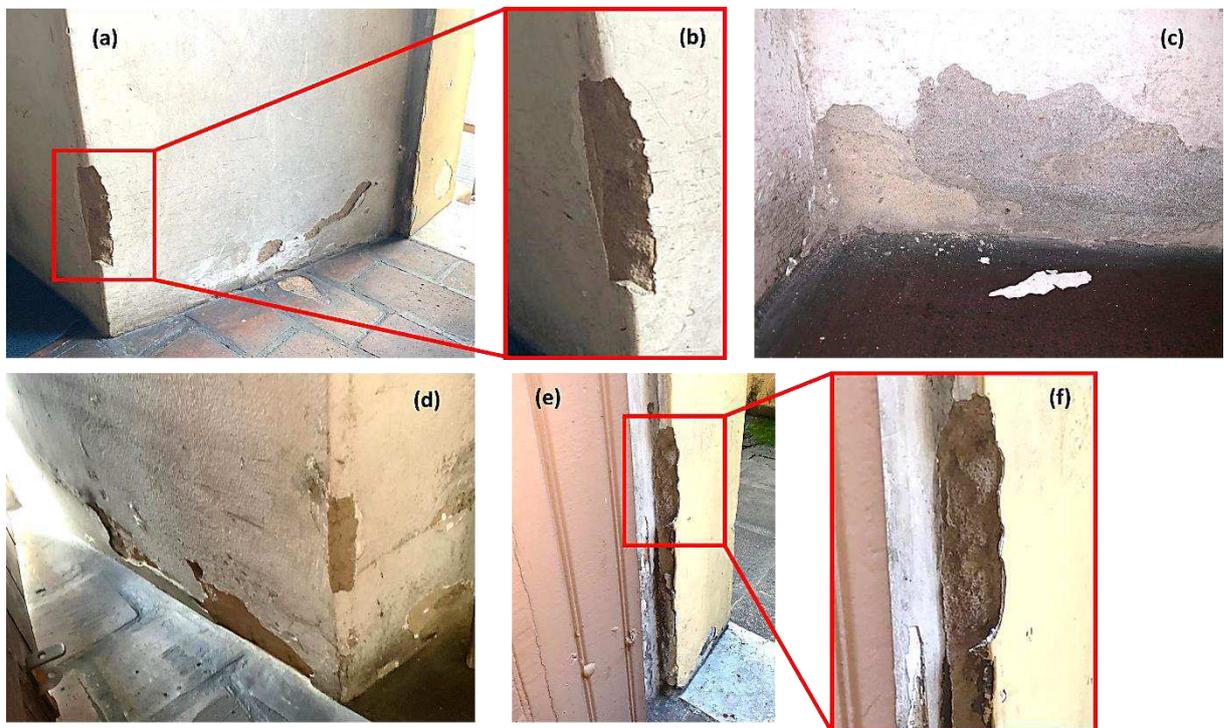
Figura 48 - Desagregação do revestimento. (a) Parede interna do ambiente 2 apresentando desagregação do revestimento. (b) Detalhe da perda de parte do reboco no processo de desagregação. (c) Processo de desagregação gradativo onde é possível verificar as três camadas (substrato, reboco, massa corrida e pintura) existentes e o esfarelamento na base da manifestação. (d) Parede interna do ambiente 2 apresentando desagregação do revestimento com concentração patológica na base. (e) Perca do reboco próximo à porta. (f) Detalhe do processo de desagregação do revestimento com a perda do reboco. FONTE: ACERVO PESSOAL, 2019.

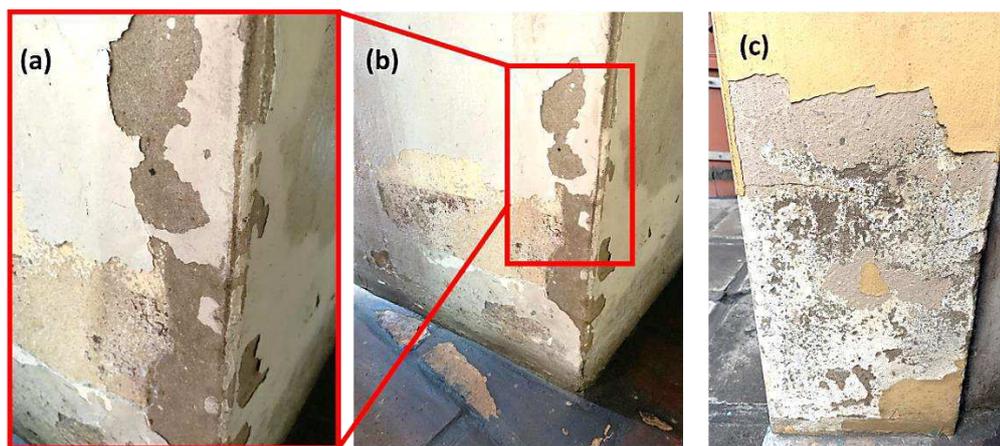
Figura 49 - Processo de descascamento de pinturas. (a) Detalhe do desprendimento da pintura da superfície interna do ambiente 2. (b) Pintura em processo de descascamento, tanto na quina analisada na figura 49a, quanto na base da parede. (c) Pintura destacada na parte externa da edificação. FONTE: ACERVO PESSOAL, 2019.

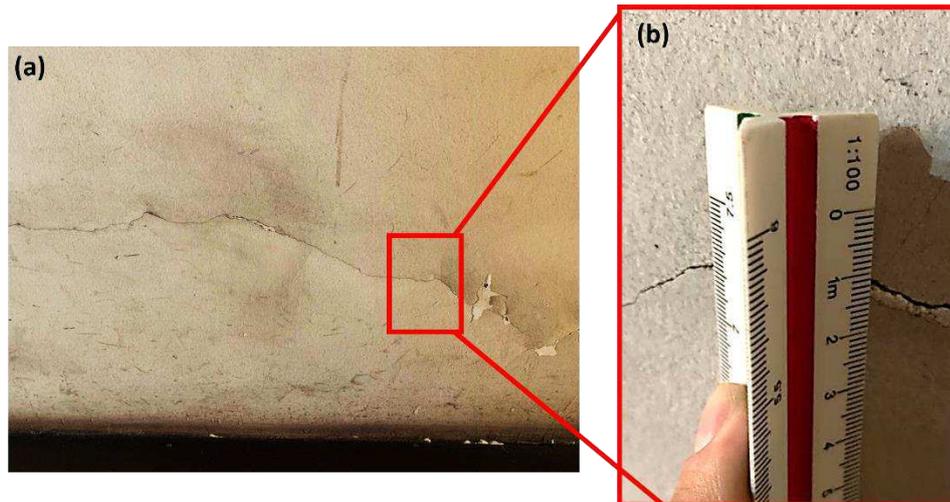
Figura 50 - Trinca horizontal higroscópica no ambiente 3. (a) Projeção da trinca ao longo da base da parede interna do ambiente 3. (b) Espessura de ruptura em torno de 1mm, classificando-a como uma trinca. FONTE: ACERVO PESSOAL, 2019.

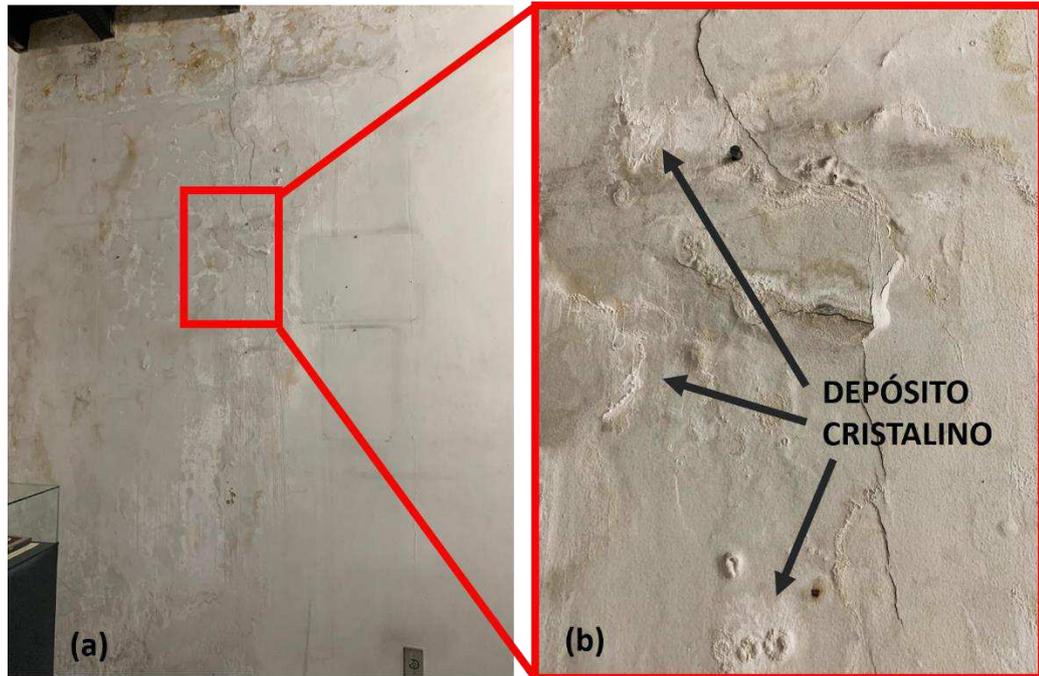
Figura 51 - Presença de eflorescência nas paredes internas cujo sofreram com infiltrações causadas pelos elementos de drenagem pluvial defeituosos. (a) Área da parede interna infiltrada do ambiente 3 com presença de eflorescência. (b) Detalhe dos depósitos cristalinos esbranquiçados na superfície.

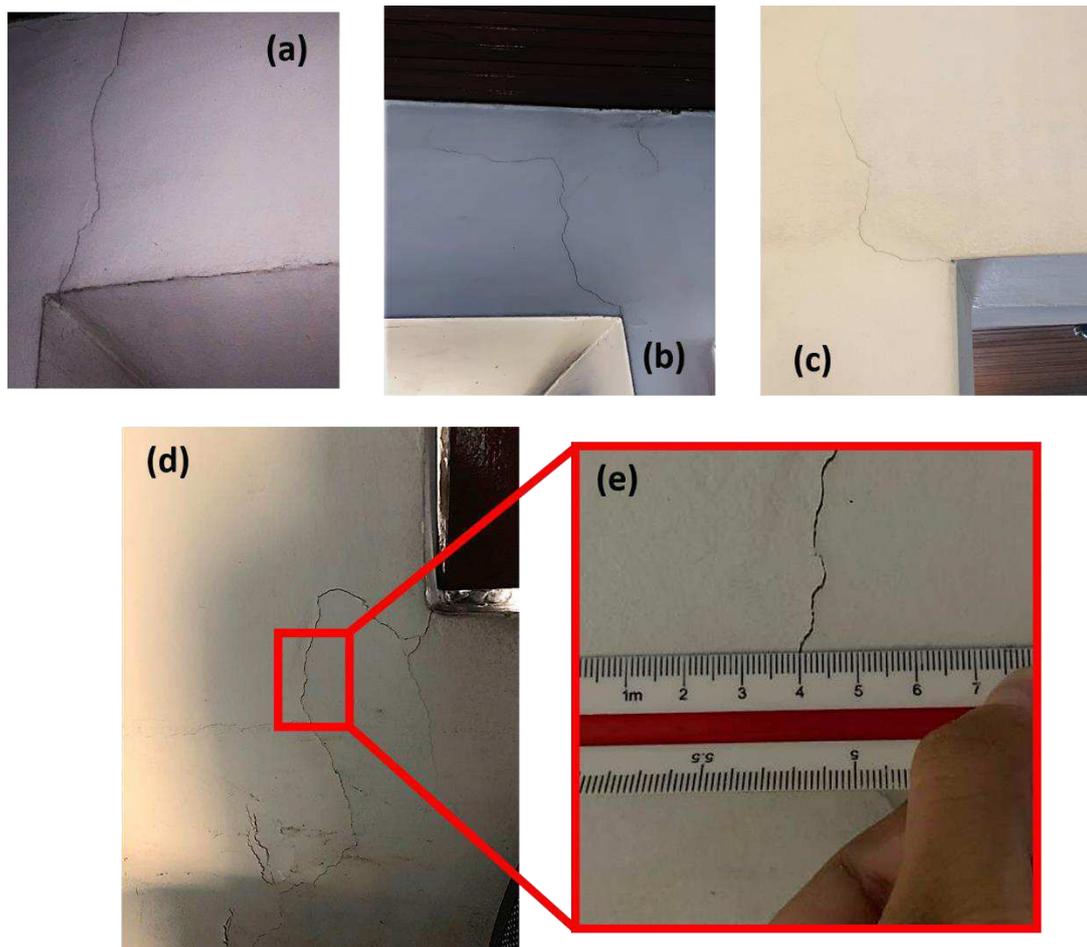
Figura 52 - Fissuração nos cantos dos vãos devido à sobrecarga. (a) Ruptura concêntrica no vão dos painéis de alvenaria com 1,0m de espessura. (b) Fissuração concêntrica no vão da janela do ambiente 5. (c) Fissuração no canto do vão de passagem na parede com 40cm de espessura. (d) Propagação da fissura no canto da janela do ambiente 4. (e) Espessura de ruptura em torno de 0,5mm, classificando-a como uma fissura. FONTE: ACERVO PESSOAL, 2019.

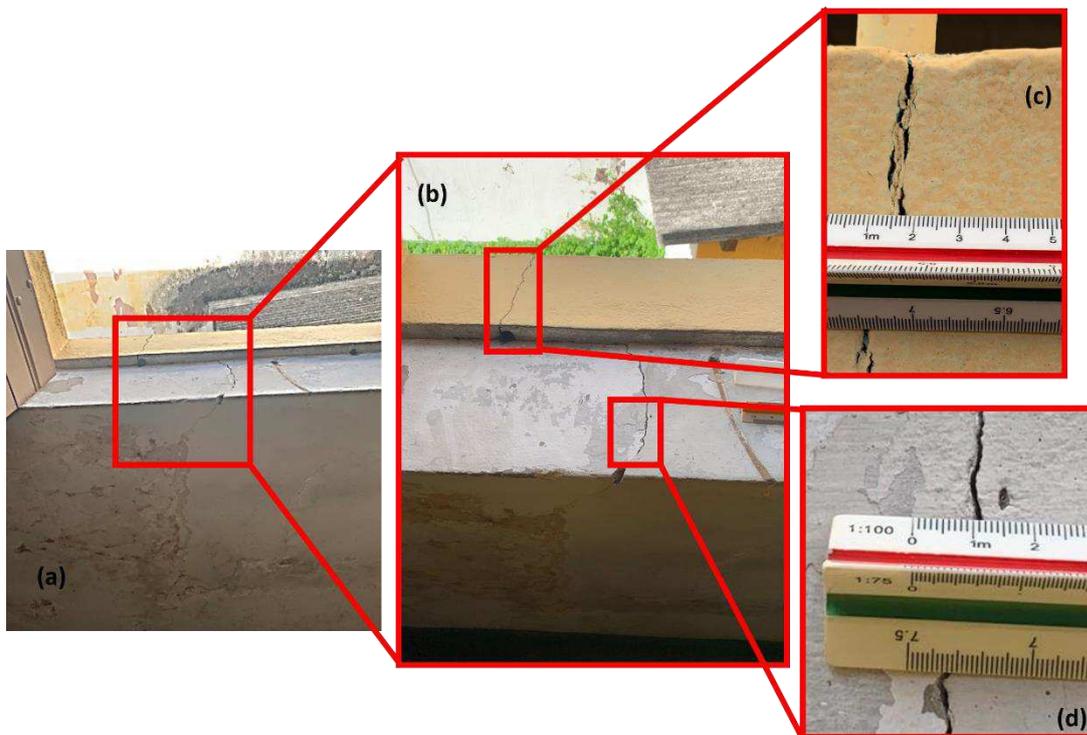
Figura 53 - Ruptura localizada no peitoril da janela do ambiente 7. (a) Peitoril apresentando ruptura devido à sobrecarga nos vãos com ausência de vergas e contra-vergas. (b) Propagação da ruptura escalonando para a localização da tubulação de saída da água pluvial que se acumula no peitoril. (c) Dimensão da abertura em torno de 2,0 mm, considerada uma rachadura, devido à menor seção de alvenaria presente (presença de tubulação), sendo assim menos rígido. (d) Dimensão da abertura em torno de 1,0 mm, sendo menor que a abertura da figura 53c, devido à maior rigidez relativa, pois a ruptura tende a se propagar para o ponto mais desfavorável (menos resistente). FONTE: ACERVO PESSOAL, 2019.

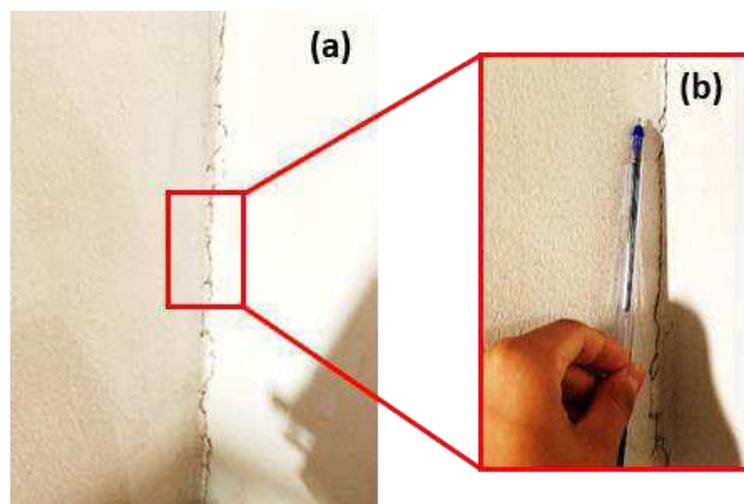
Figura 54 - Fissuração no encontro dos elementos construtivos (paredes). (a) Projeção da fissura ao longo do encontro perpendicular das alvenarias devido à ausência de amarração entre as mesmas. (b) Detalhe da fissura (0,2 mm a 1,0 mm). FONTE: ACERVO PESSOAL, 2019.

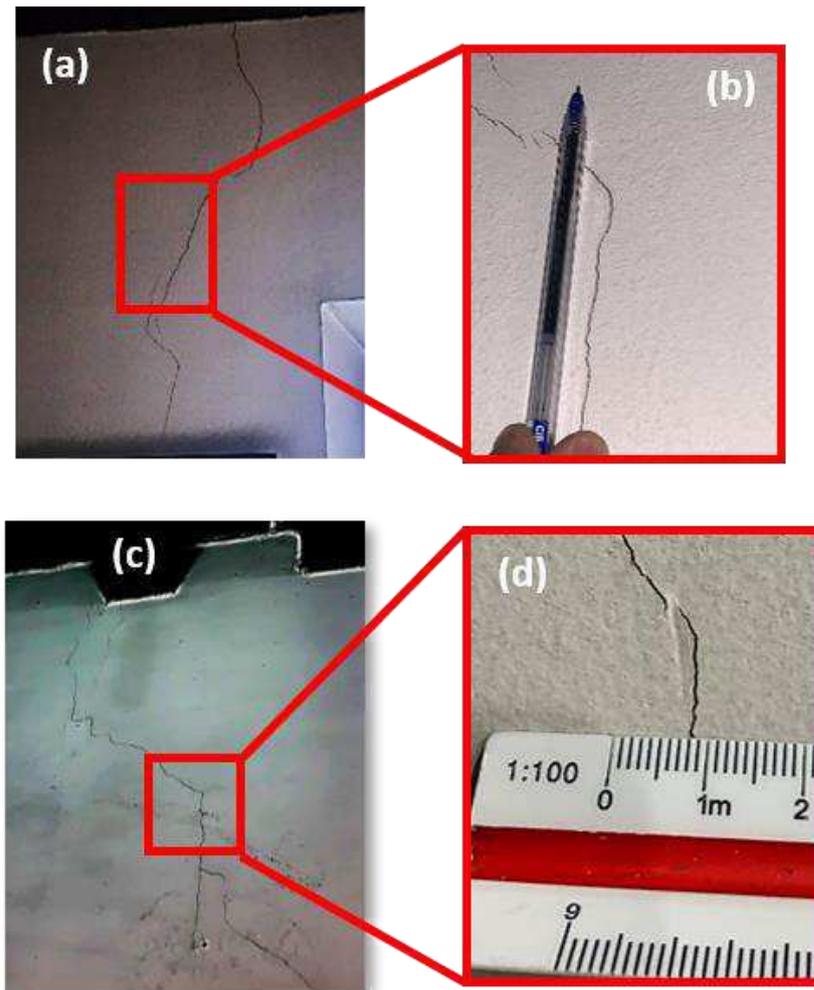
Figura 55 – Fissuração devido à sobrecarga de painéis. (a) Propagação de fissura causada por carregamento distribuído. (b) Detalhe da espessura relativa da fissura. (c) Propagação de fissura devido à sobrecarga pontual de um dos barrote de madeira do piso superior. (d) Detalhe da espessura de ruptura (0,5 mm máximo). FONTE: ACERVO PESSOAL, 2019.

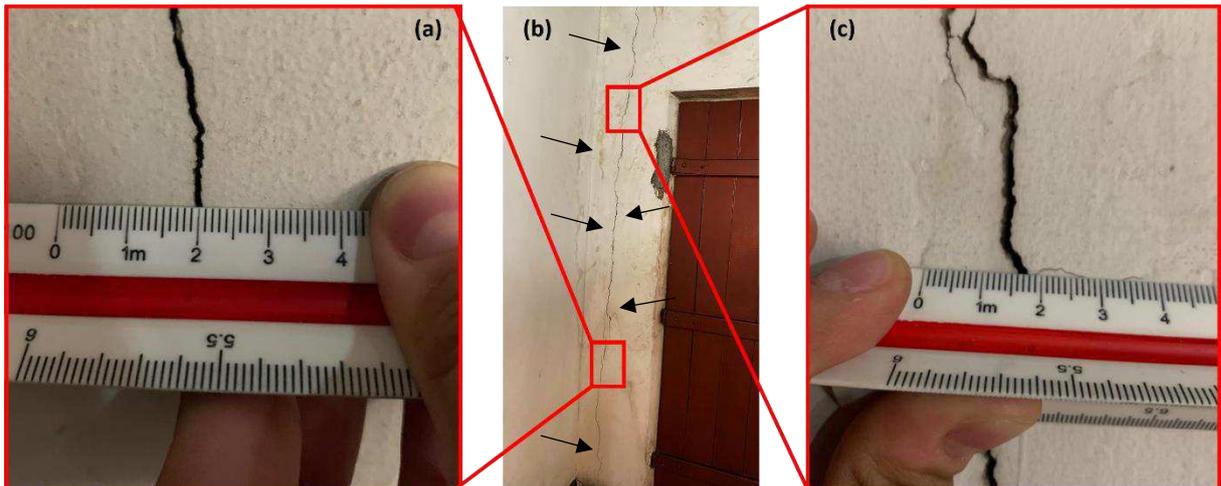
Figura 56 – Rachadura na parede interna infiltrada do ambiente 6. (a) Espessura em torno de 1,5mm da superfície de ruptura na base de sua propagação, estando enquadrada como rachadura. (b) Indicação da localização da rachadura, estando projetada verticalmente do teto ao piso. (c) Detalhe da dimensão de abertura da rachadura (em torno de 2,0 mm) no topo de sua propagação. FONTE: ACERVO PESSOAL, 2019.

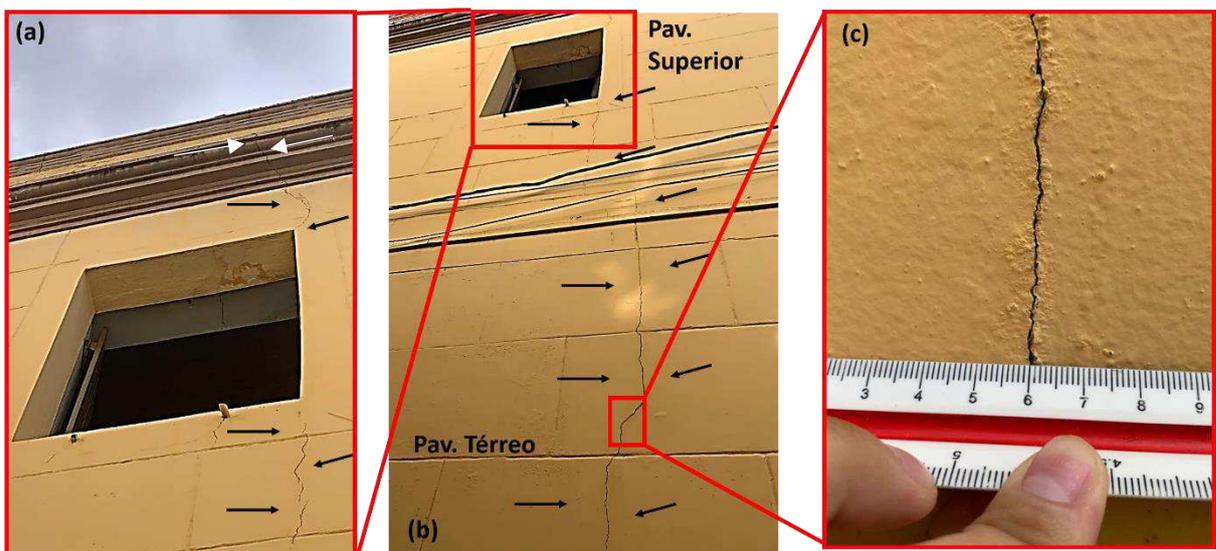
Figura 57 - Propagação da trinca na parede externa comum aos ambientes 3 e 7, se propagando também nas duas faces da mesma parede (interna e externa). (a) Início da propagação no topo da edificação. (b) Propagação da trinca vertical, desde o topo da edificação (coberta) até o piso do pavimento térreo, comum à paredes com infiltração do ambiente 3 e 7. (c) Detalhe da análise da espessura de abertura de ruptura em torno de 1,0 mm, estando enquadrada como uma trinca. FONTE: ACERVO PESSOAL, 2019.

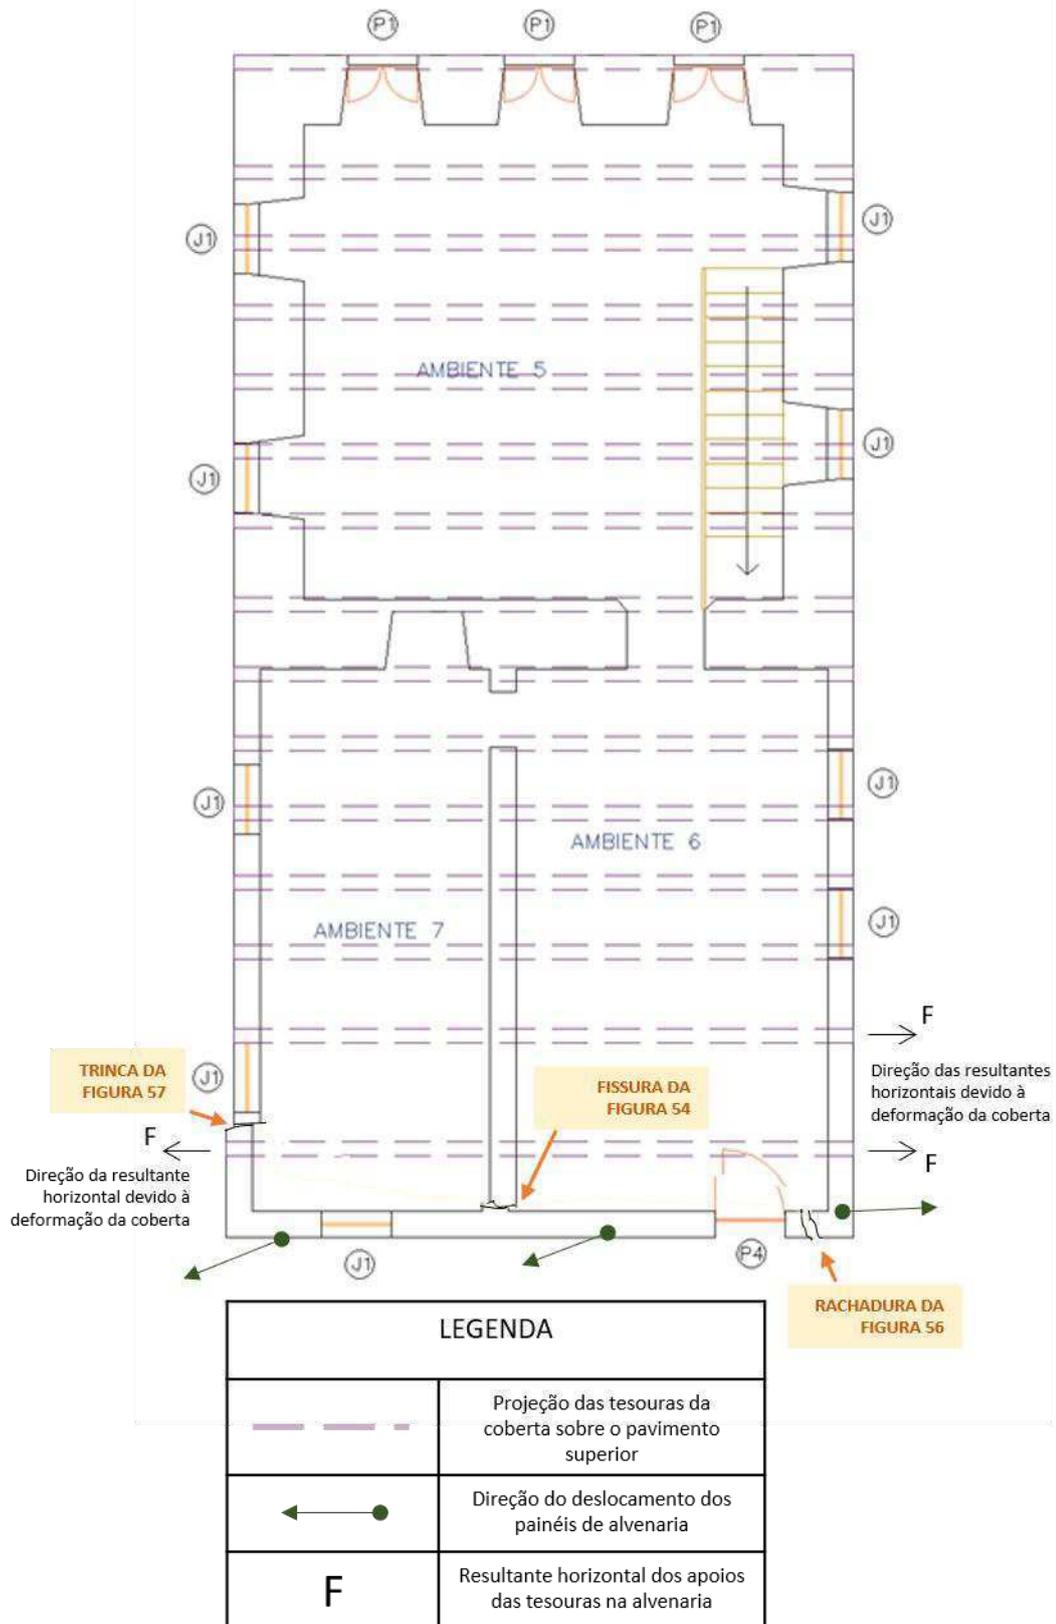
Figura 58 - Representação gráfica do mecanismo de ruptura dos painéis devido às tensões horizontais causadas pela possível deformação dos elementos da cobertura sobre os apoios em alvenaria do pavimento superior. FONTE: PRÓPRIA, 2019.
