**MAPEAMENTO DE MANIFESTAÇÕES
PATOLÓGICAS: ESTUDO DE CASO DO ESTÁDIO
JOSÉ AMÉRICO DE ALMEIDA FILHO EM JOÃO
PESSOA - PB**

Trabalho de Conclusão de Curso apresentado à Universidade Federal de Campina Grande, Unidade Acadêmica de Engenharia Civil, CTRN, como requisito básico para a obtenção do diploma de Engenheiro Civil.

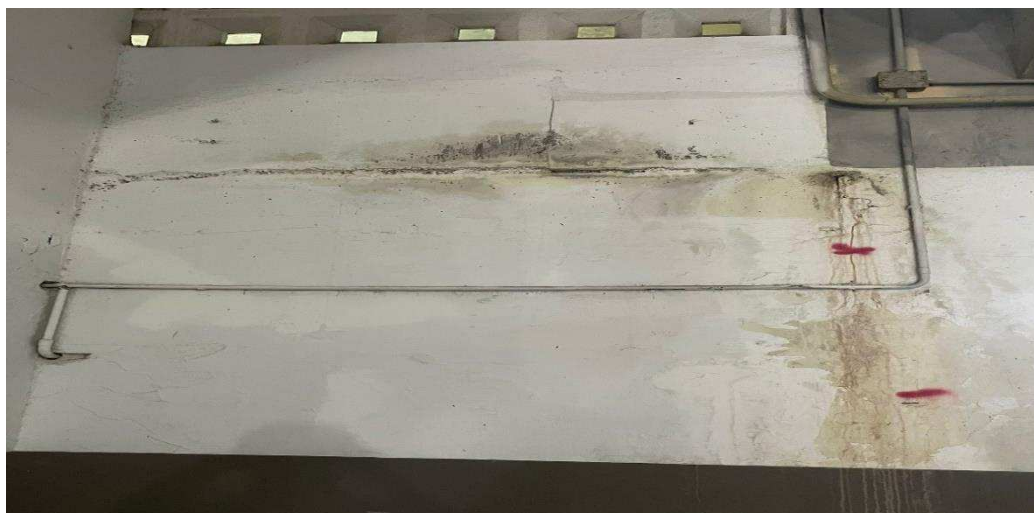
Figura 13: Infiltração no acesso das delegações

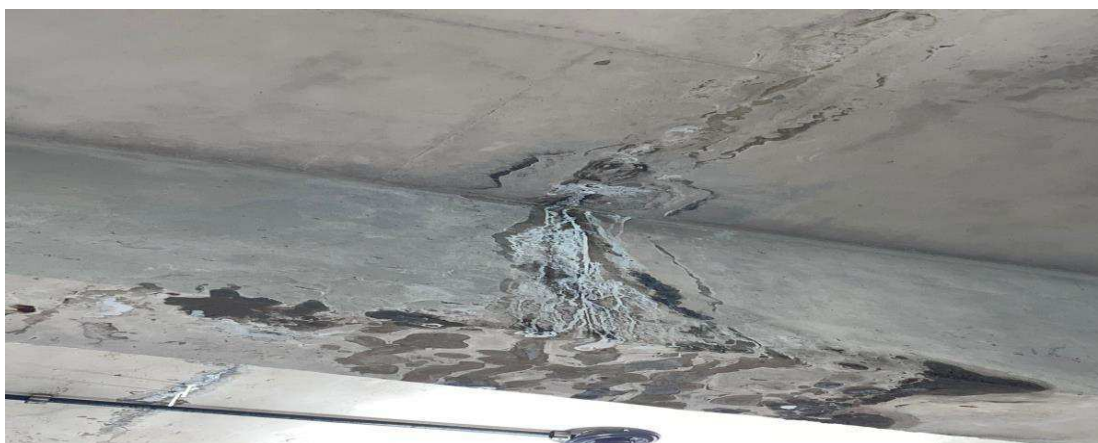
Figura 14: Infiltração de água pela estrutura no setor sombra

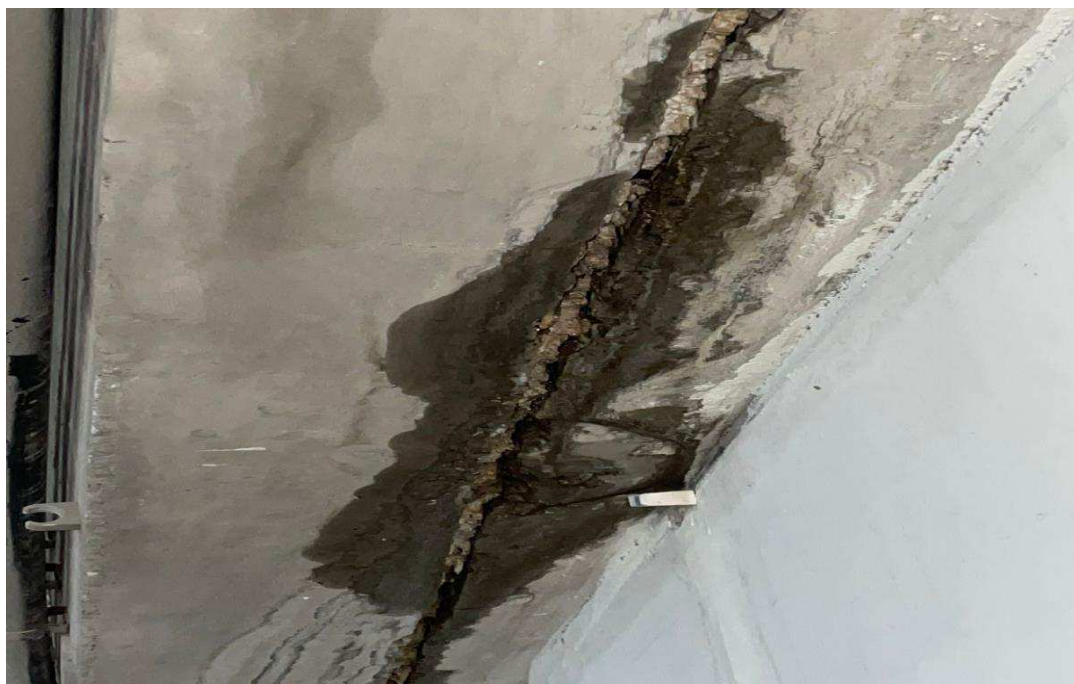
Figura 15: Infiltração de água pela estrutura no setor sombra

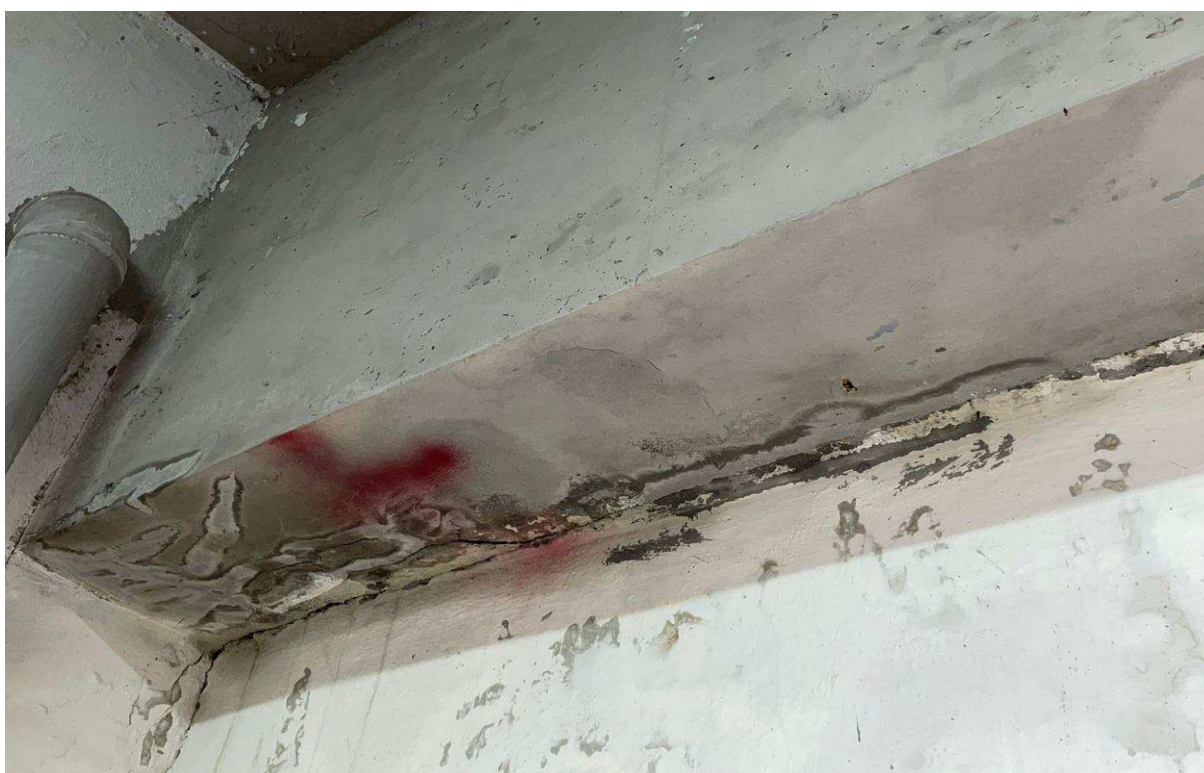
Figura 16: Infiltração de água pela estrutura no setor sombra

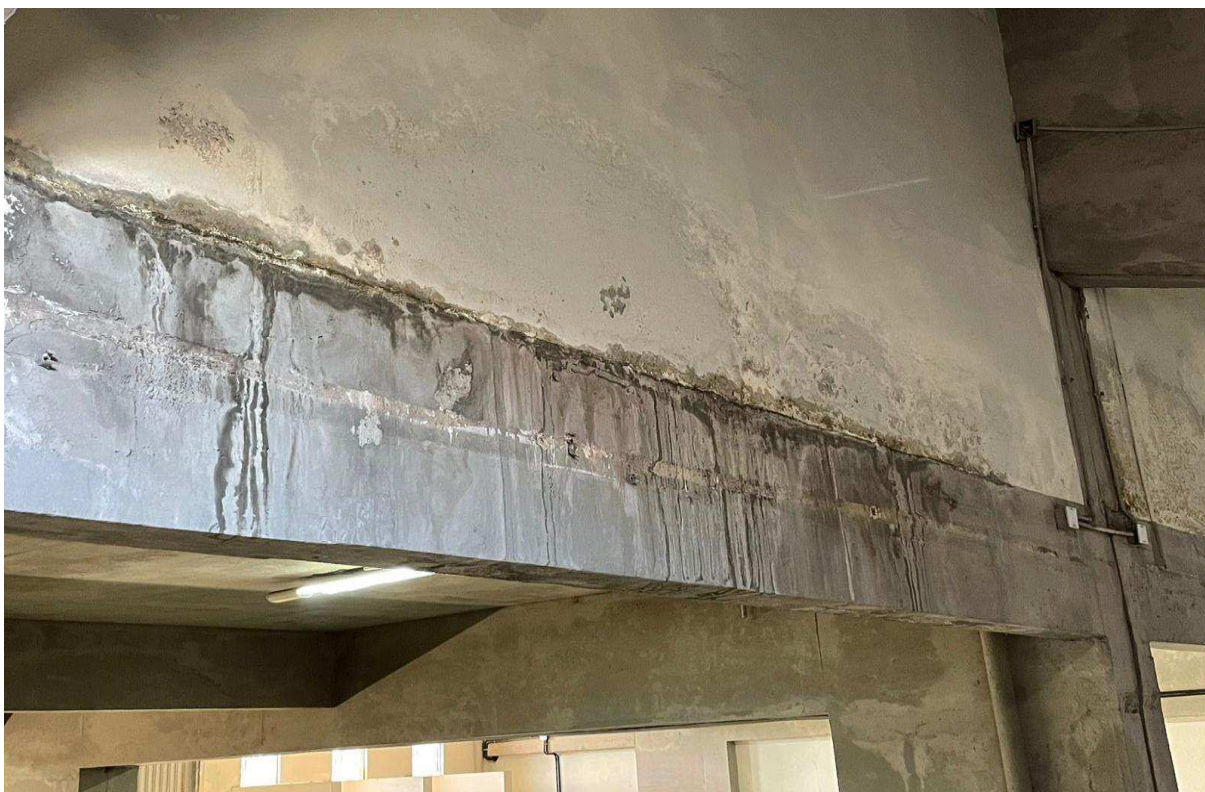
Figura 17: Infiltração de água pela estrutura no setor sombra

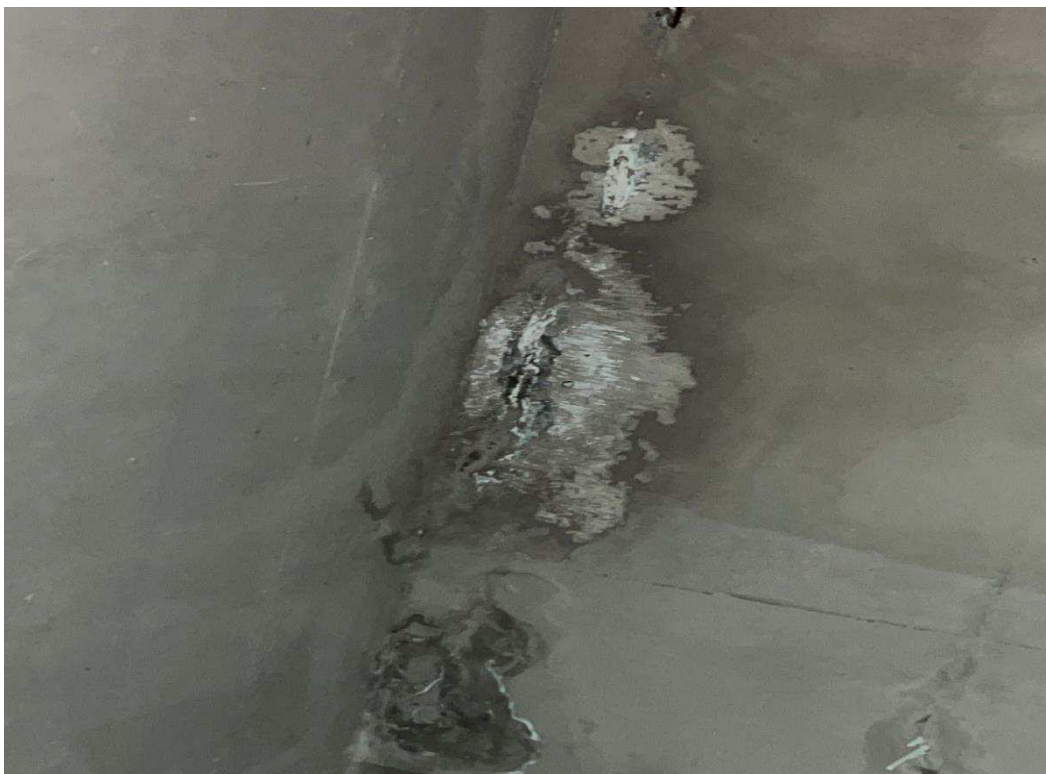
Figura 18: Infiltração de água nos Wc's do setor sombra

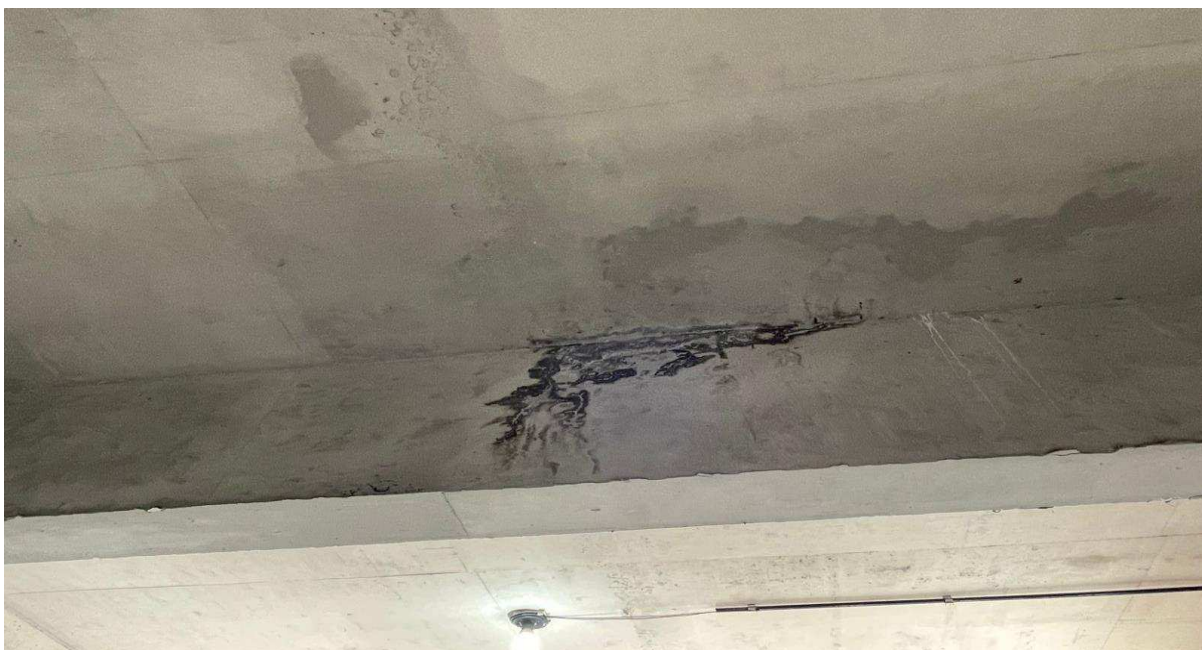
Figura 19: Infiltração de água no setor das cadeiras

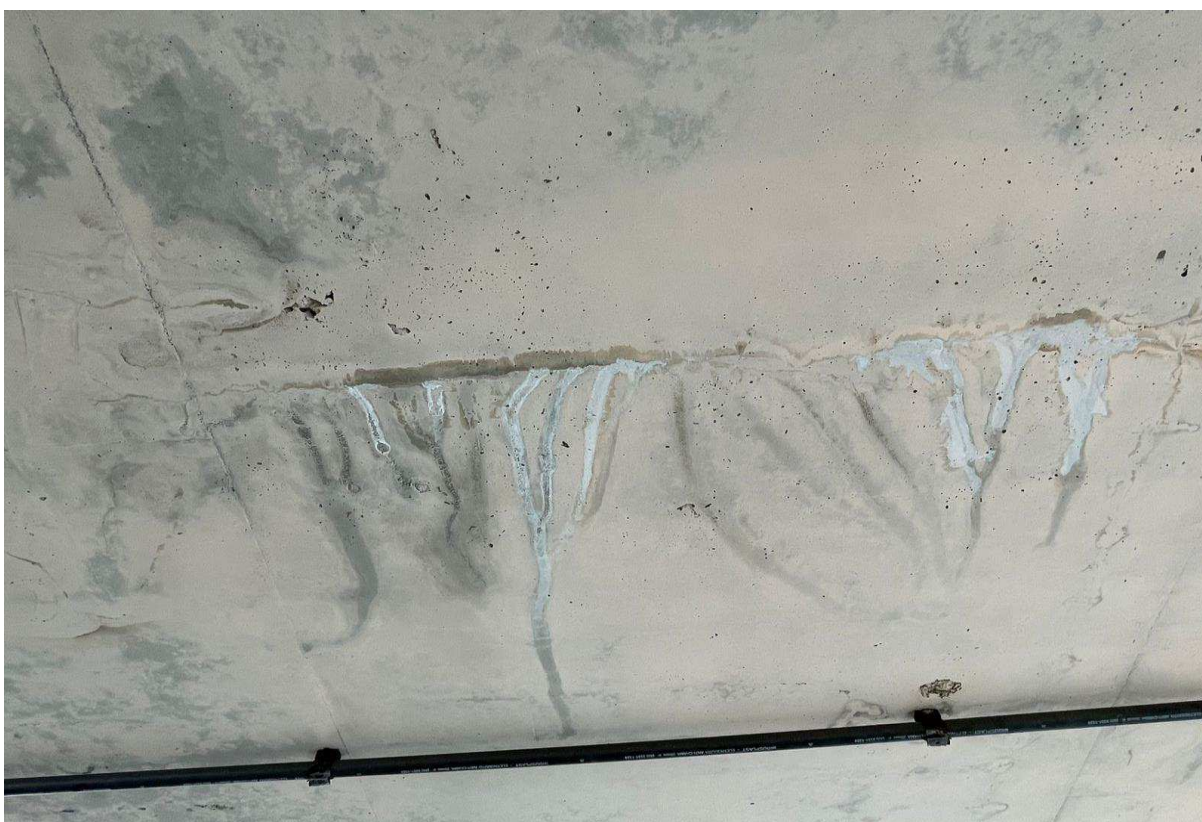
Figura 20: Infiltração de água no setor das cadeiras

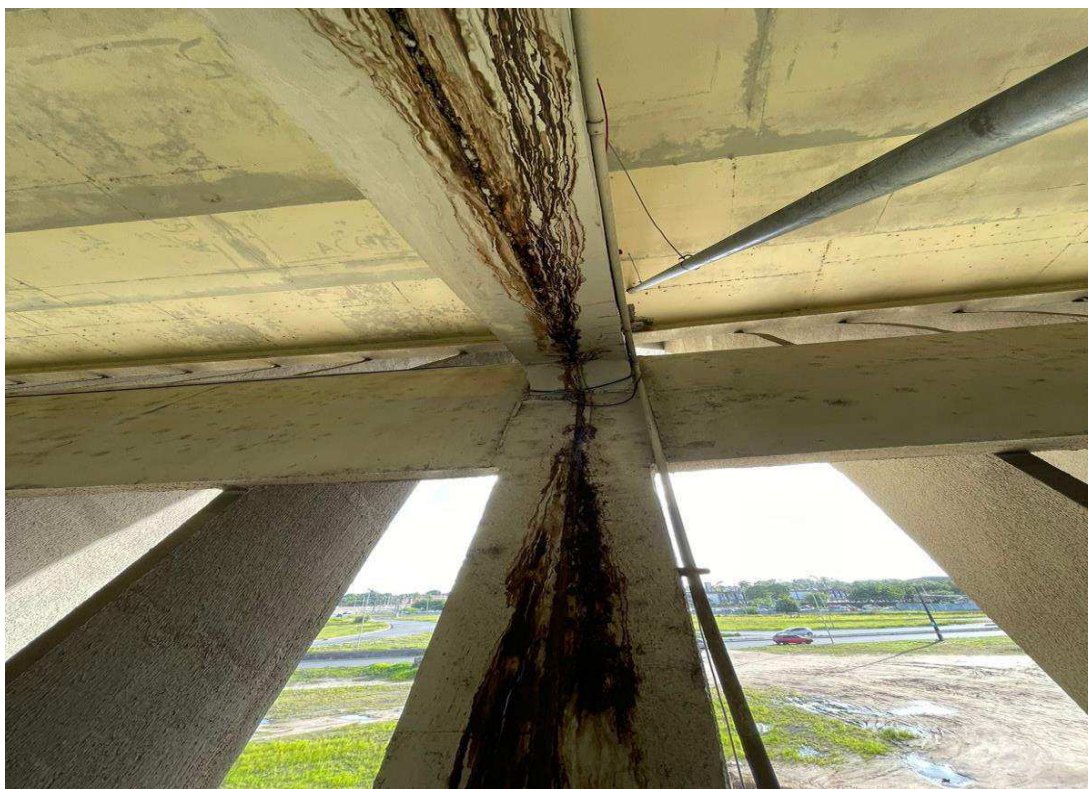
Figura 21: Infiltração de água no setor das cabines de imprensa

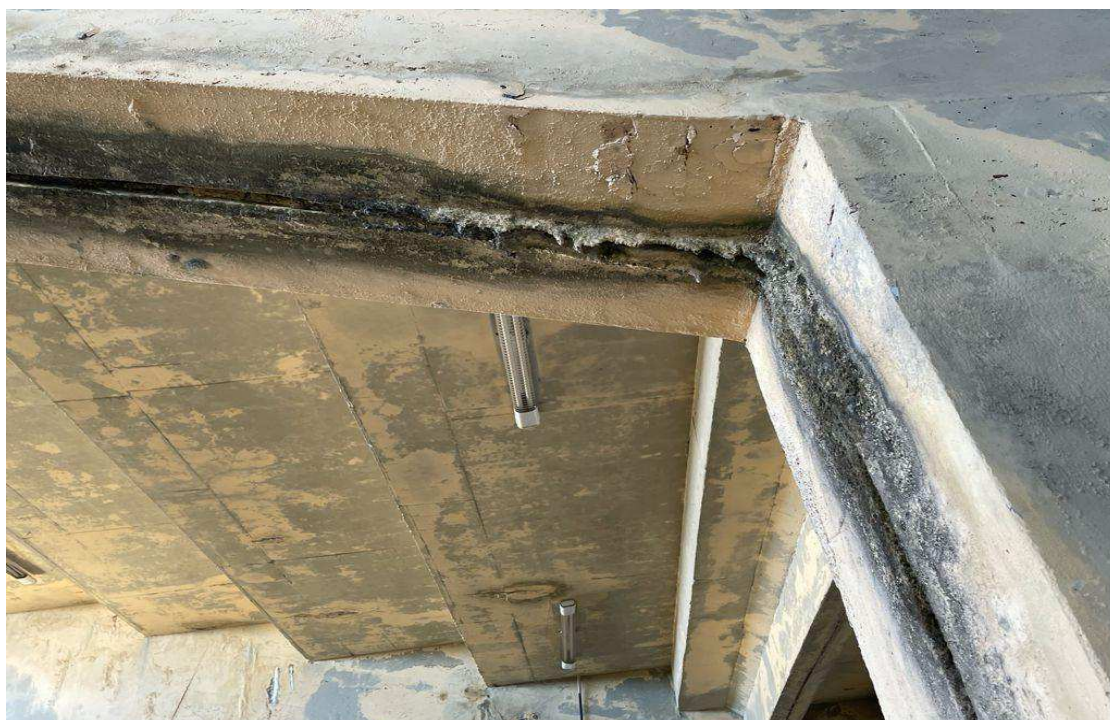
Figura 22: Infiltração de água no setor sol

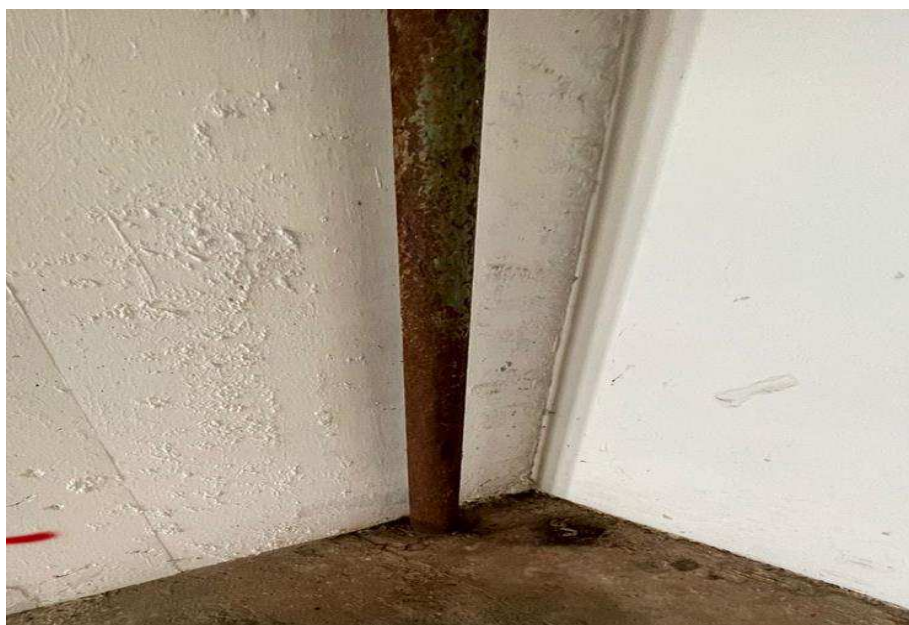
Figura 23: Oxidação do elemento hidráulico no acesso das delegações

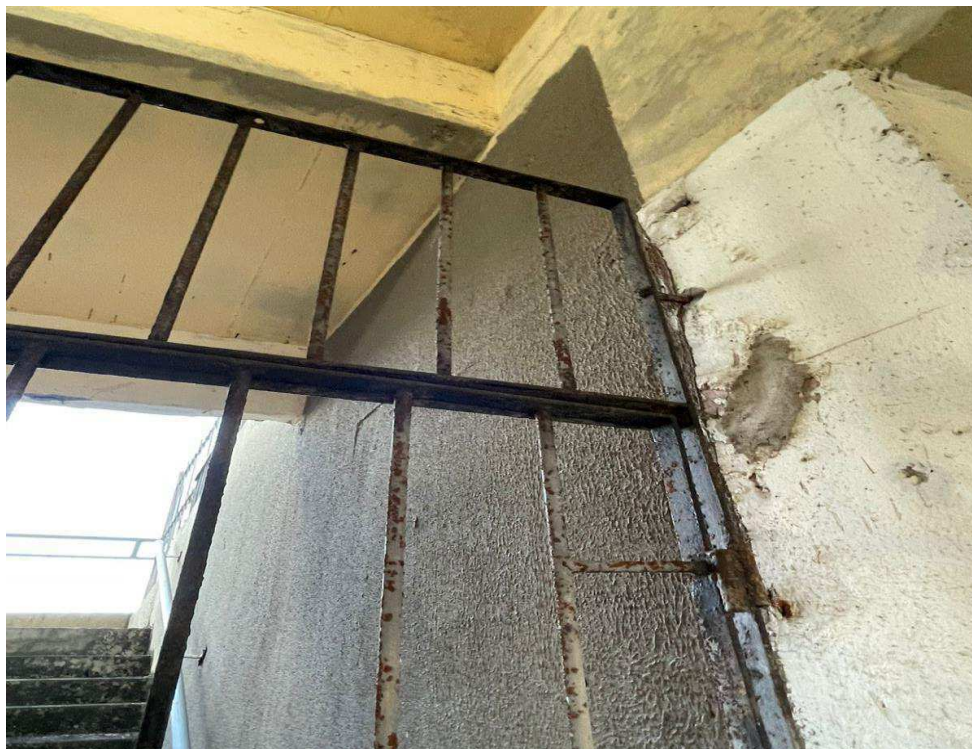
Figura 25: Oxidação das grades de proteção no setor das cadeiras

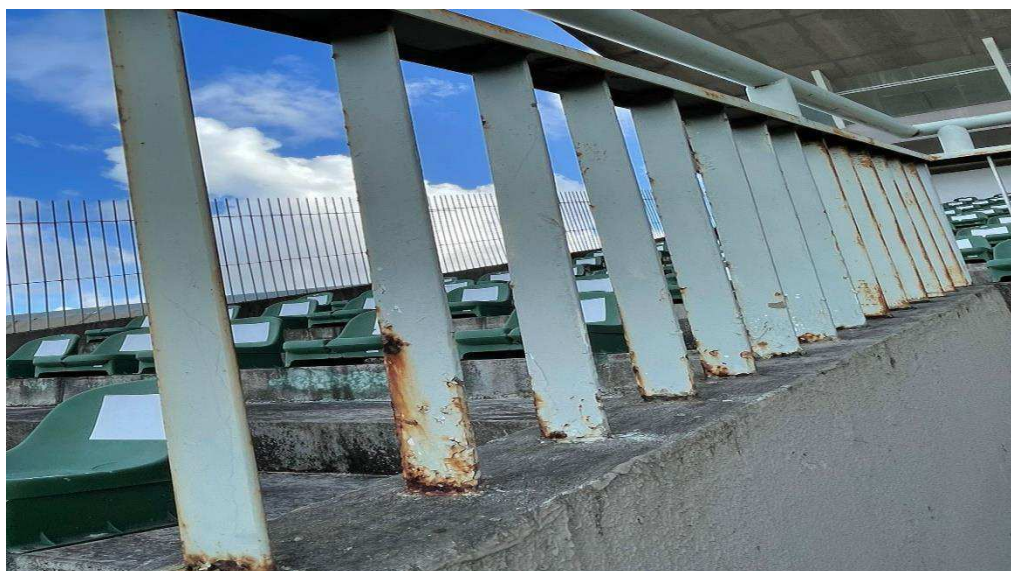
Figura 26: Oxidação das grades de proteção no setor das cadeiras

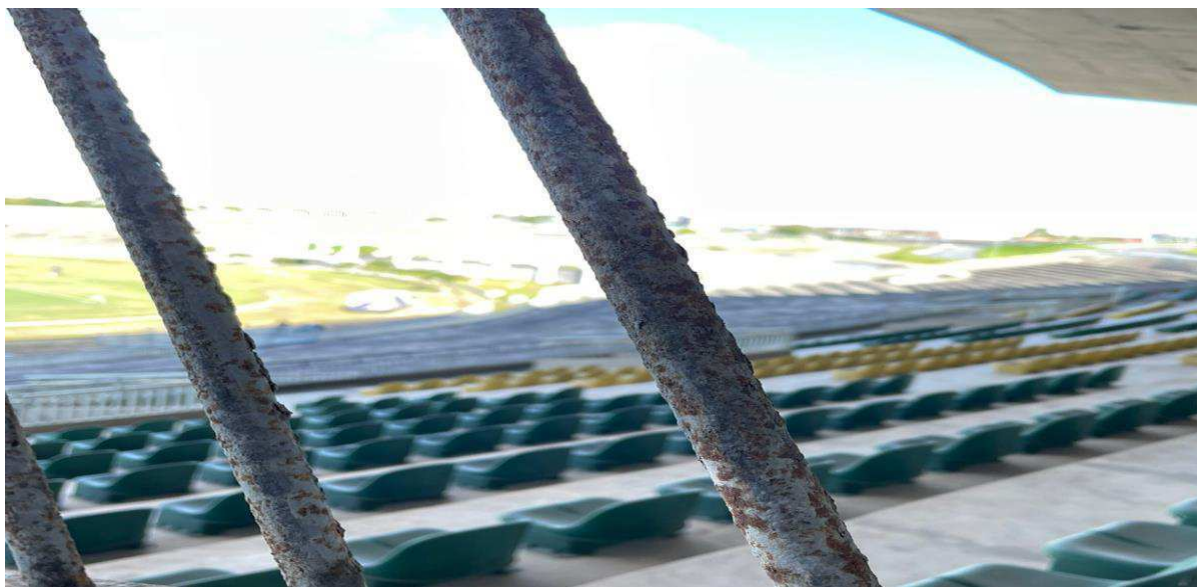
Figura 28: Oxidação das grades de proteção no setor das cadeiras

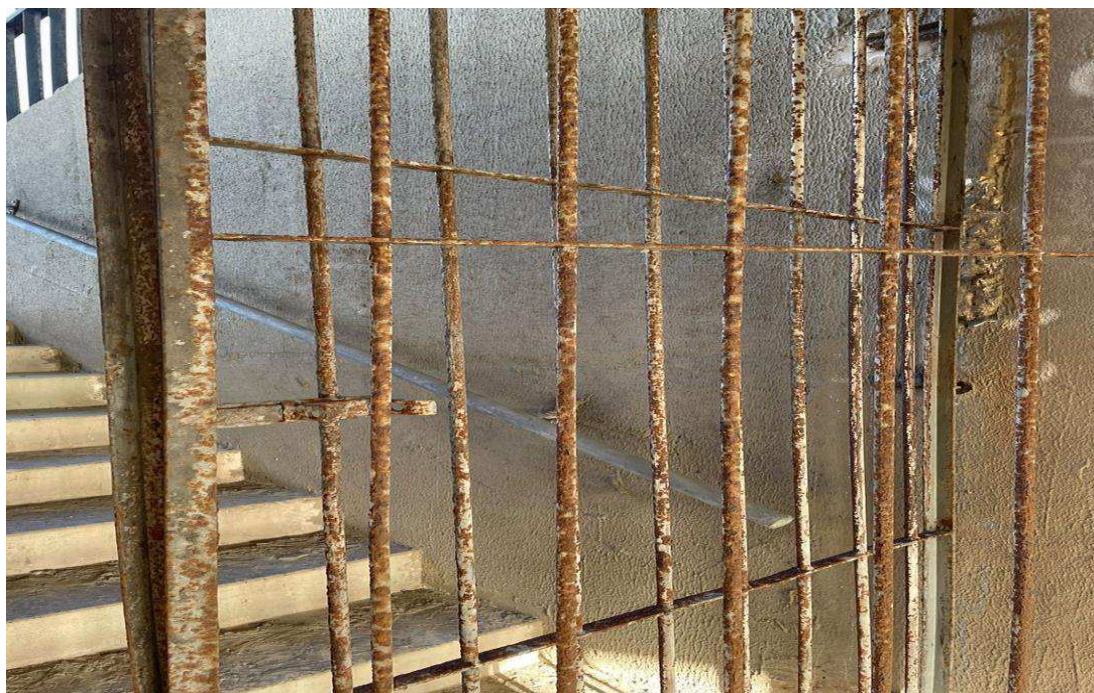
Figura 29: Oxidação das grades no setor dos camarotes/cabines de imprensa

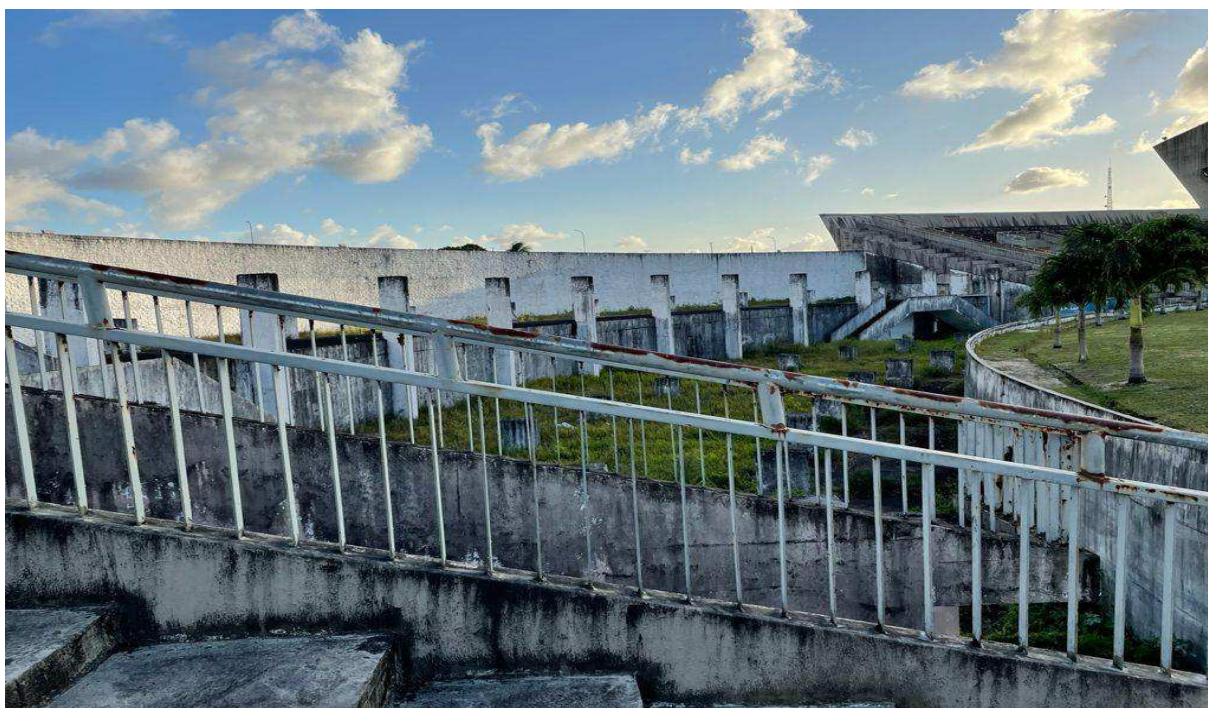
Figura 30: Oxidação das grades da arquibancada do setor sol

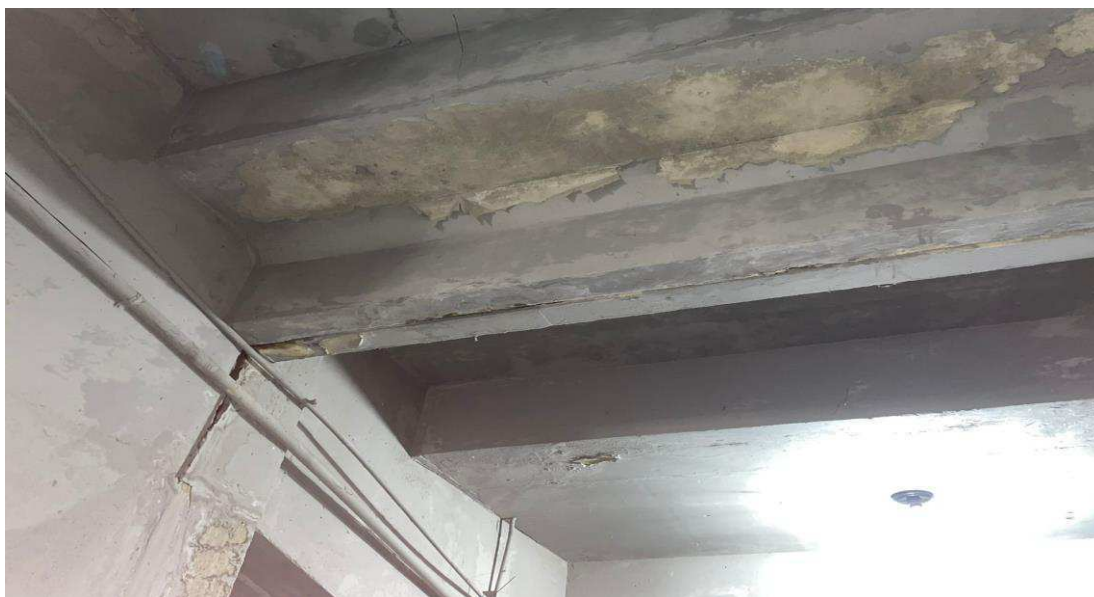
Figura 31: Descascamento provocado por infiltração no acesso das delegações

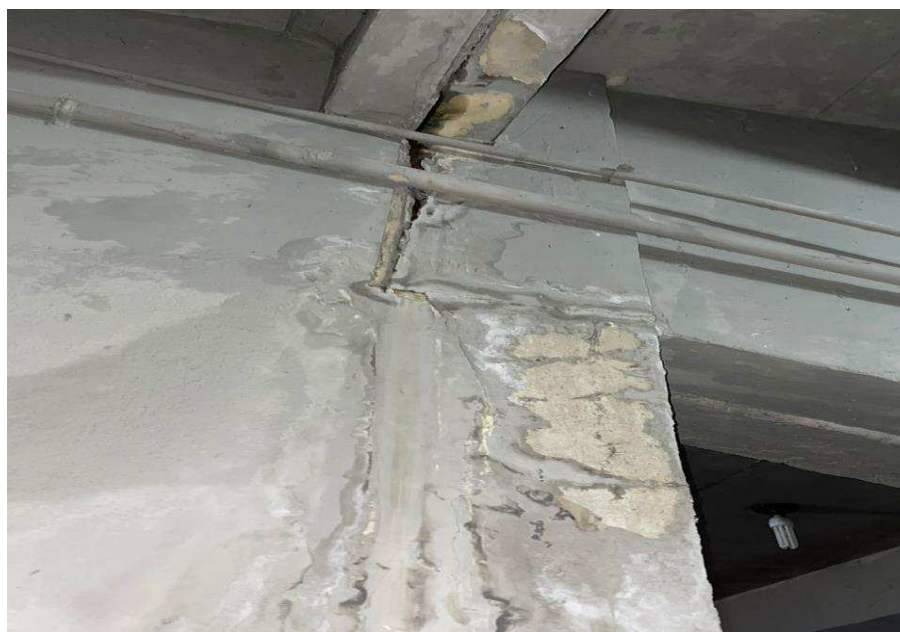
Figura 32: Descascamento provocado por infiltração no acesso das delegações

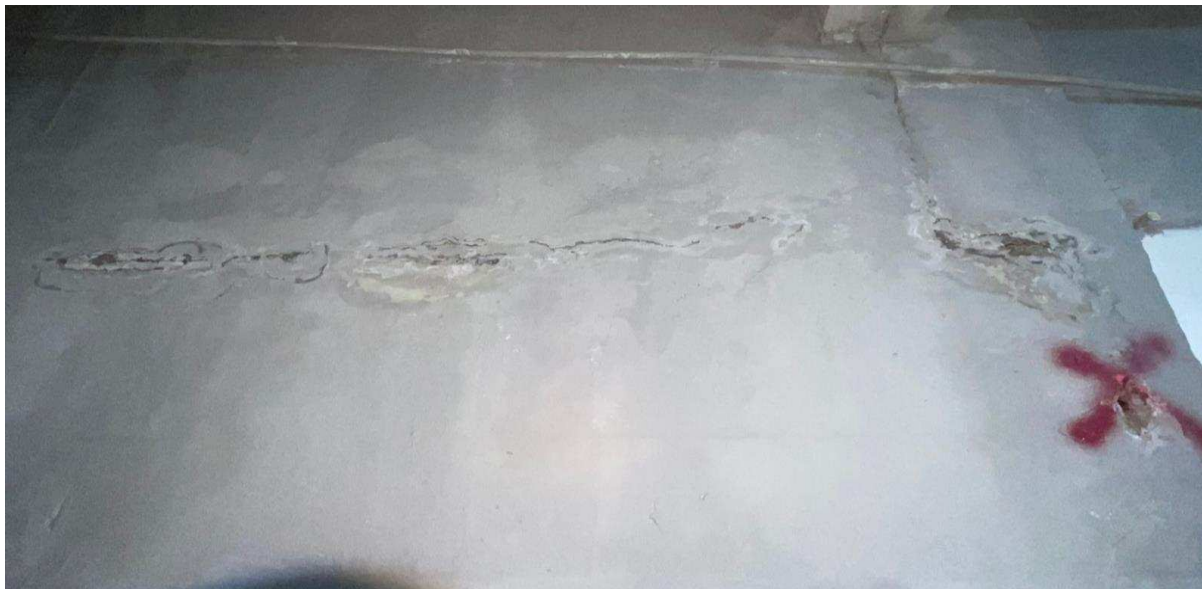
Figura 33: Descascamento provocado por infiltração no setor sombra

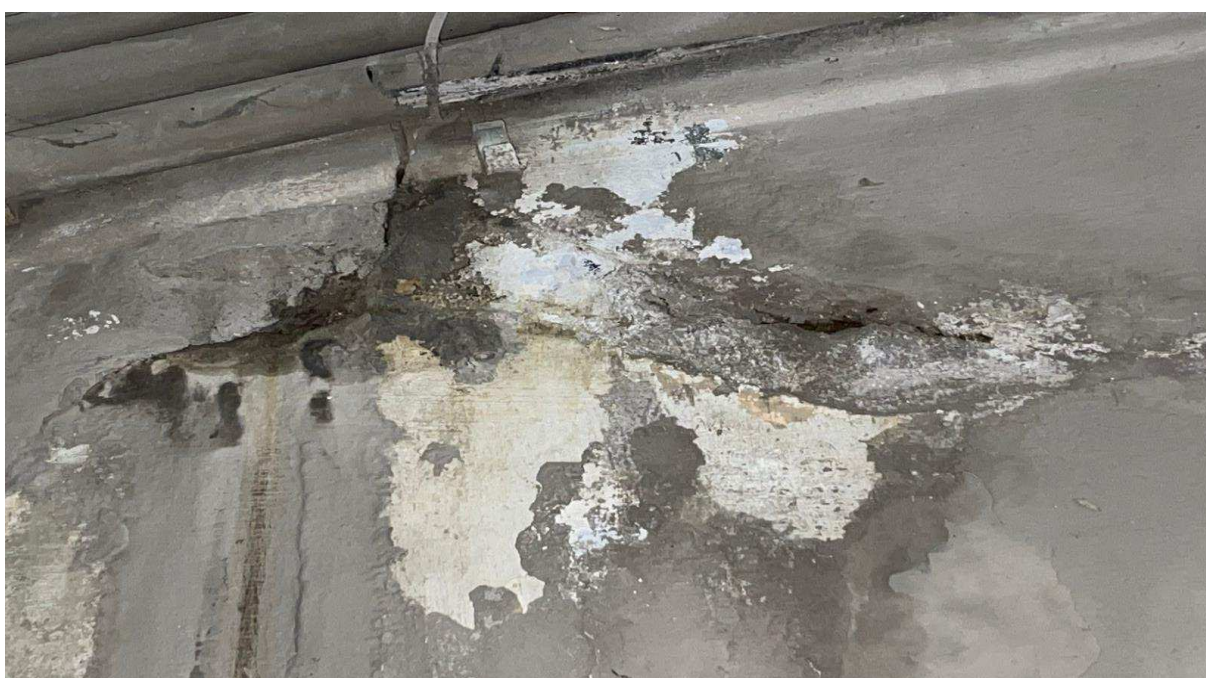
Figura 34: Descascamento provocado por infiltrações no setor sombra

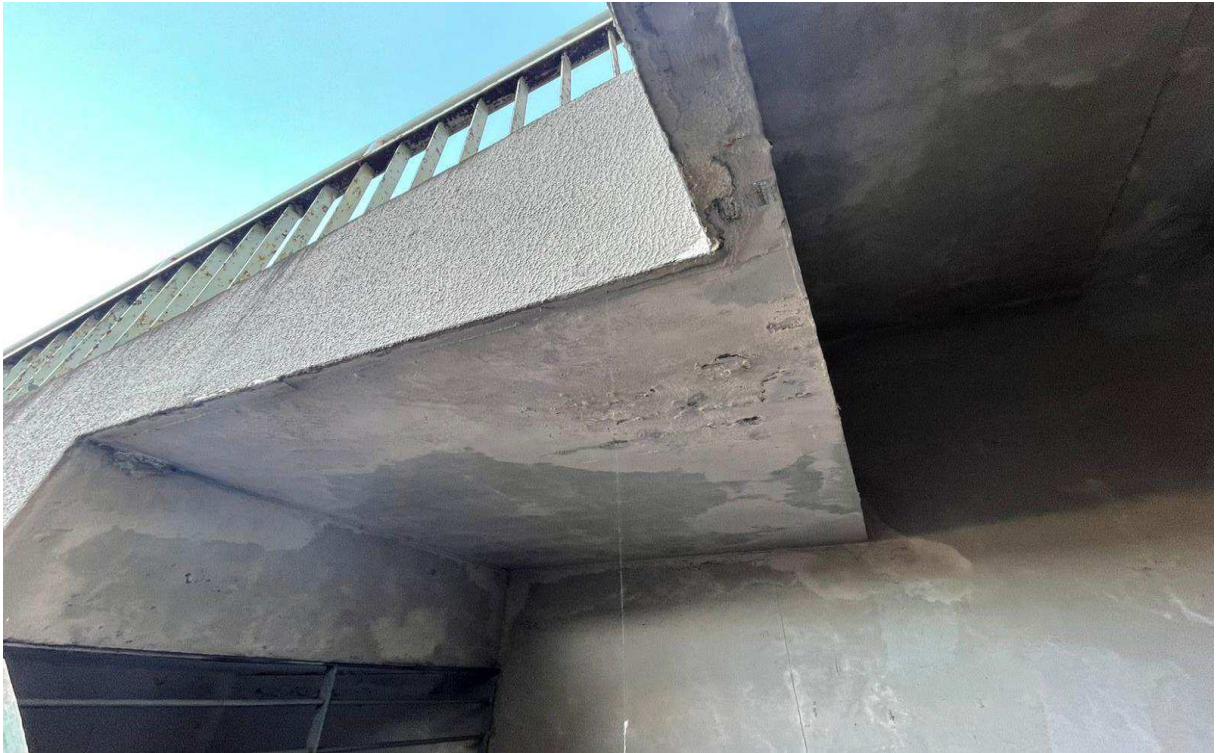
Figura 35: Descascamento provocado por infiltrações no setor sombra

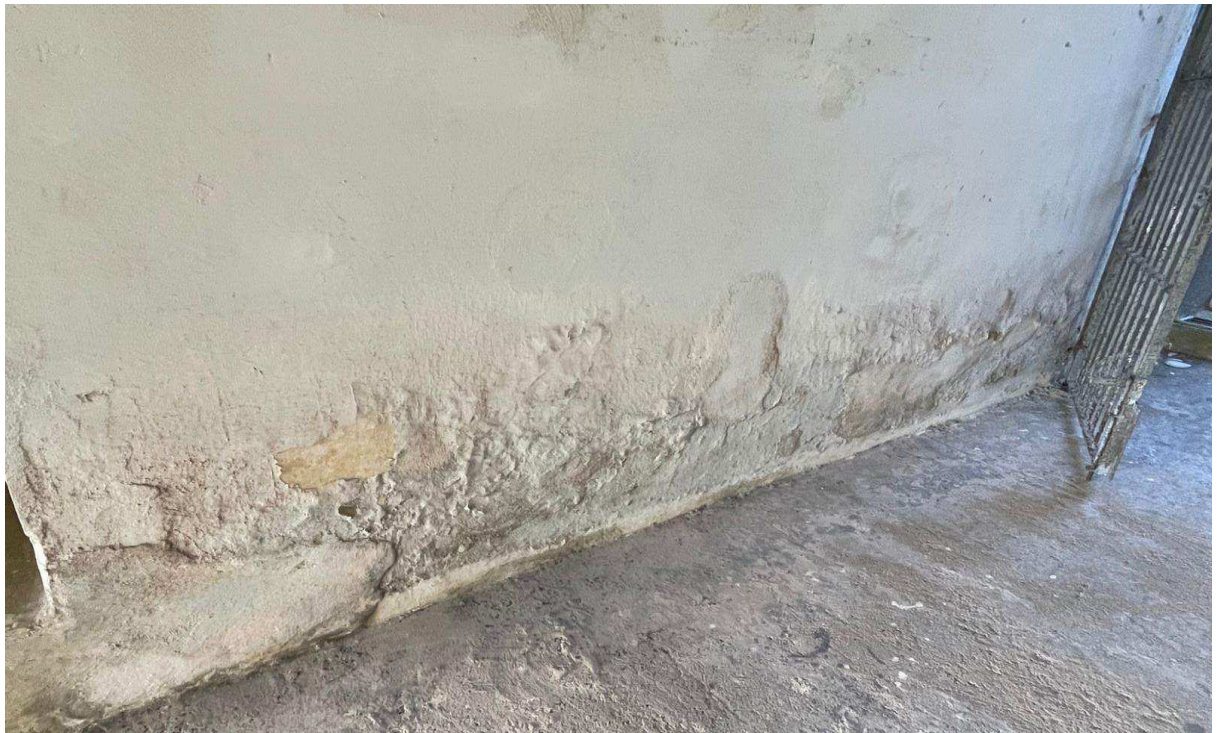
Figura 36: Descascamento provocado por infiltração no setor de circulação das cadeiras

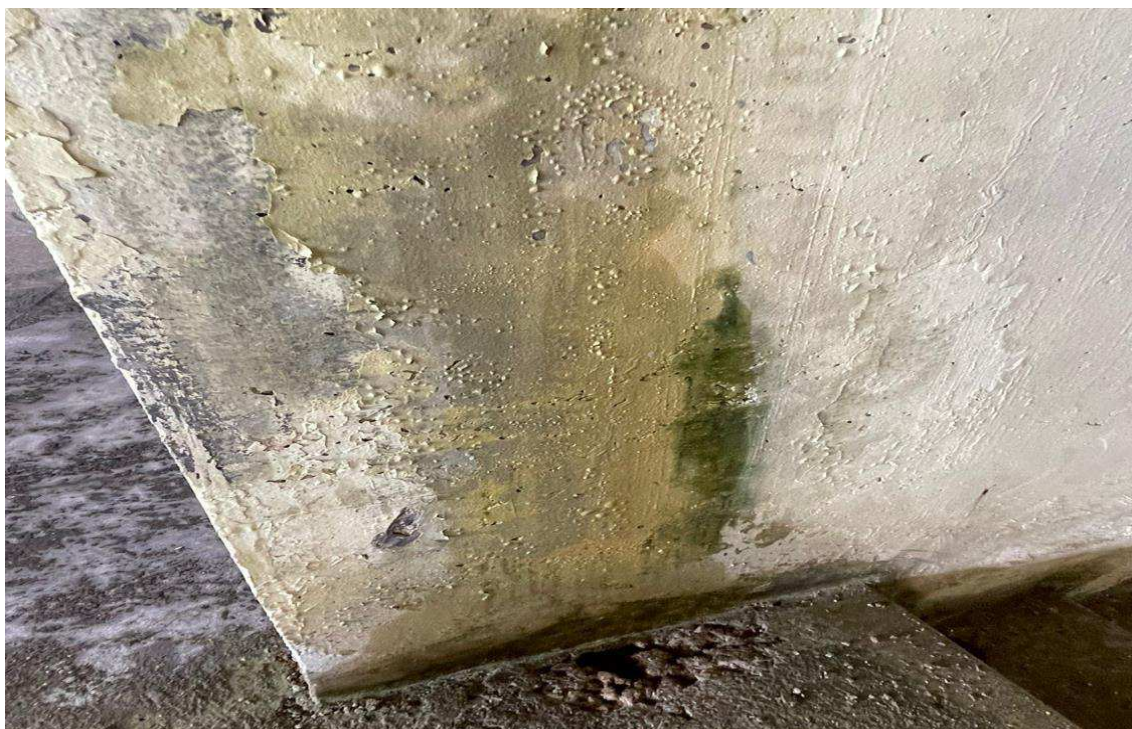
Figura 37: Descascamento provocado por infiltração no setor de circulação das cadeiras

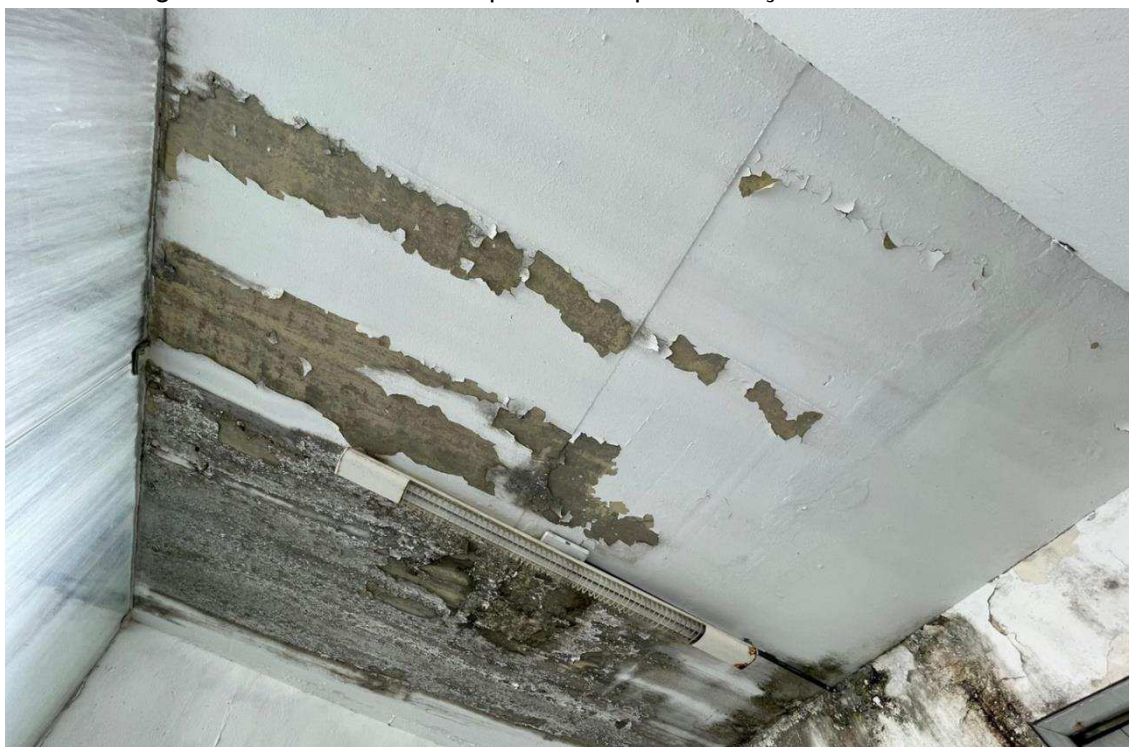
Figura 38: Descascamento provocado por infiltração nos camarotes

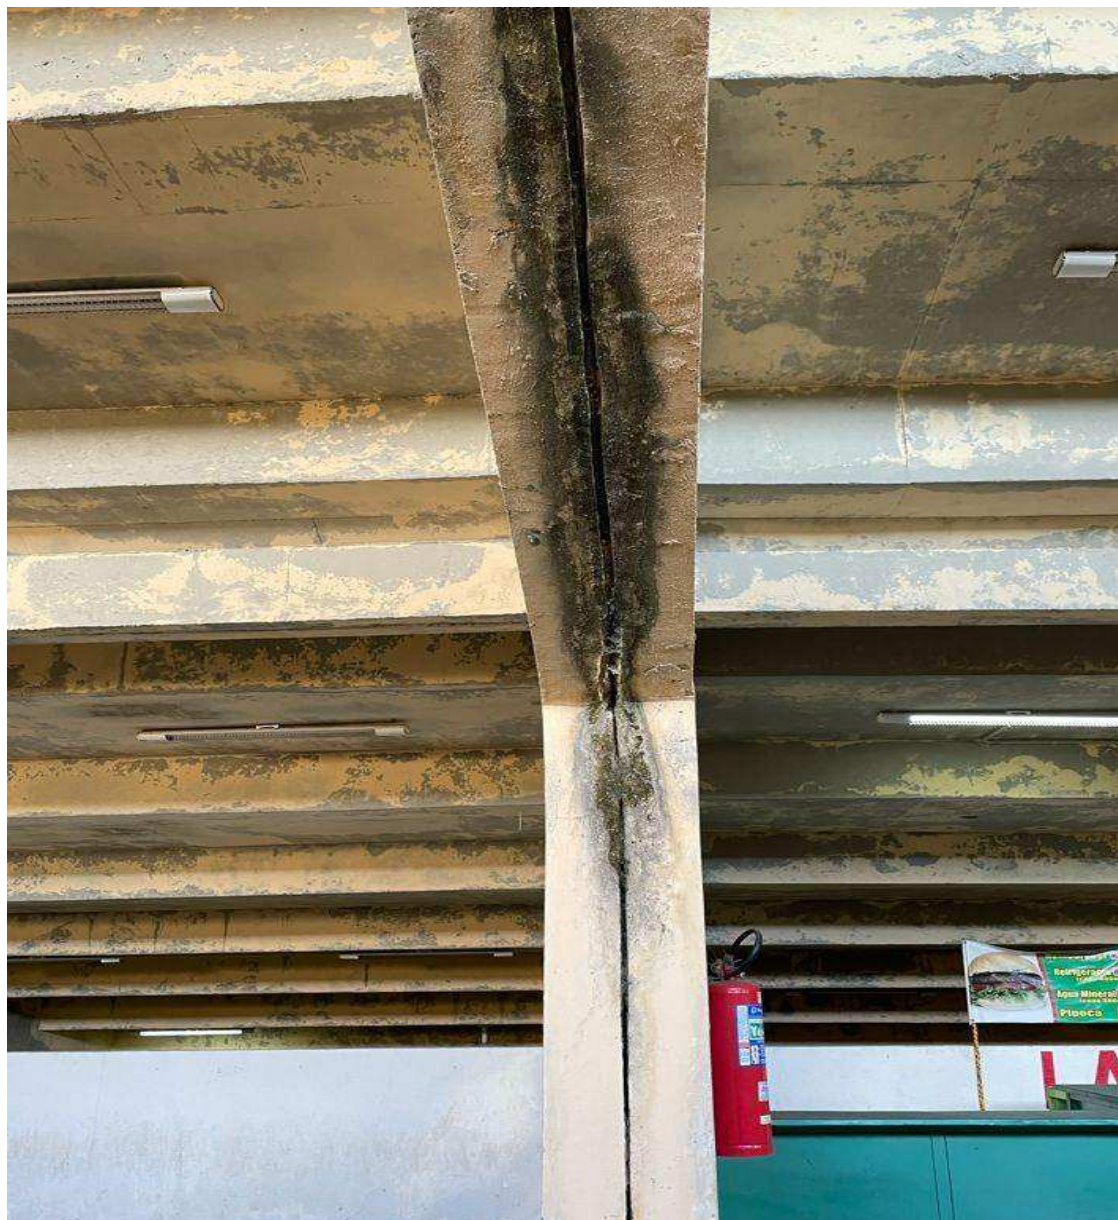
Figura 39: Descascamento provocado por infiltração no setor sol

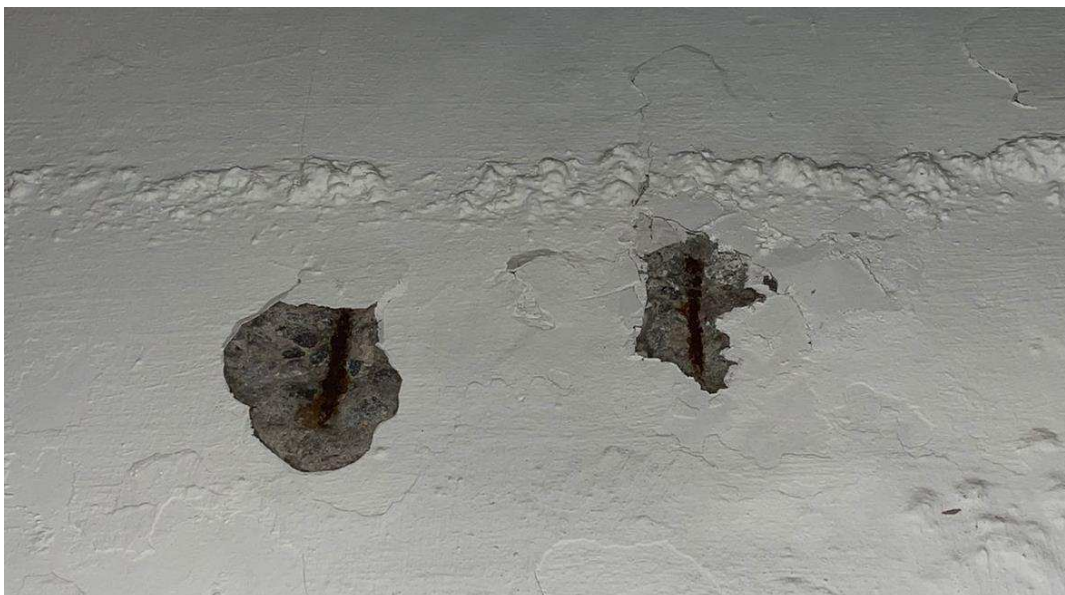
Figura 40: Armadura exposta oxidada no acesso das delegações

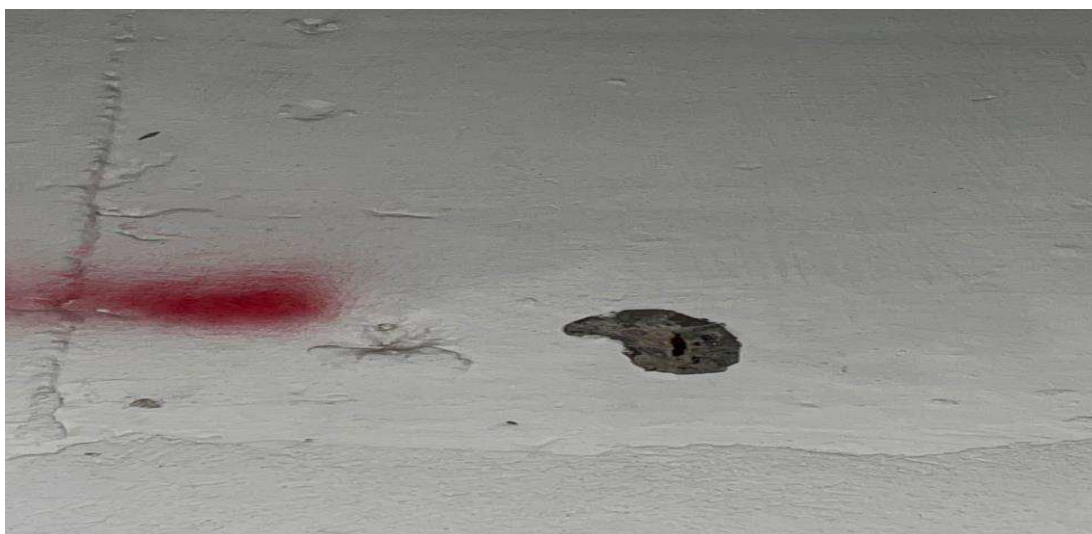
Figura 41: Armadura exposta oxidada no acesso das delegações

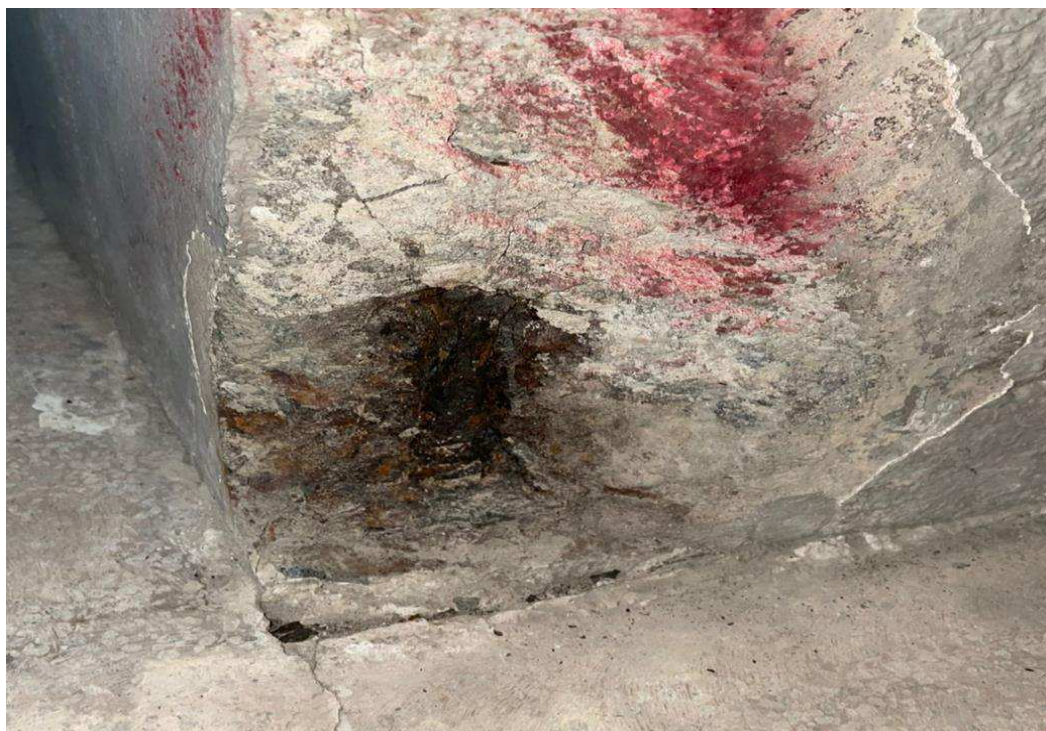
Figura 42: Armadura exposta oxidada no setor da arquibancada sombra

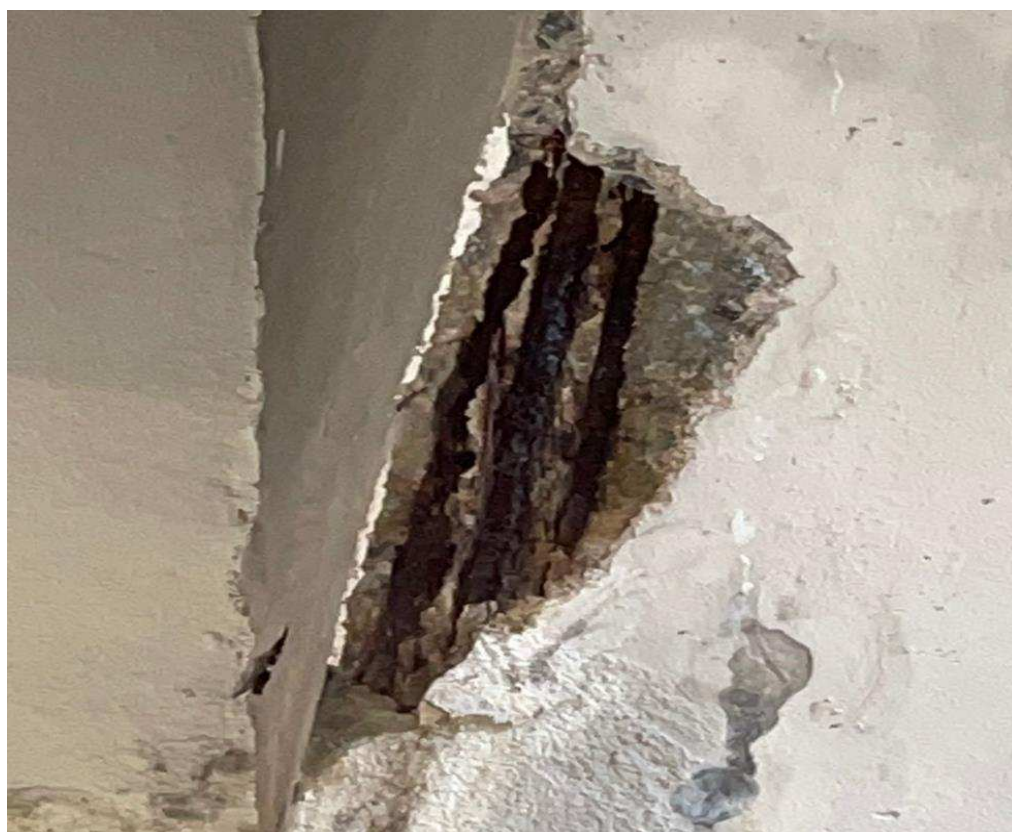
Figura 43: Armadura exposta oxidada no setor da arquibancada sombra
