**MAPEAMENTO DE MANIFESTAÇÕES
PATOLÓGICAS: ESTUDO DE CASO DO ESTÁDIO
JOSÉ AMÉRICO DE ALMEIDA FILHO EM JOÃO
PESSOA - PB**

Trabalho de Conclusão de Curso apresentado à Universidade Federal de Campina Grande, Unidade Acadêmica de Engenharia Civil, CTRN, como requisito básico para a obtenção do diploma de Engenheiro Civil.

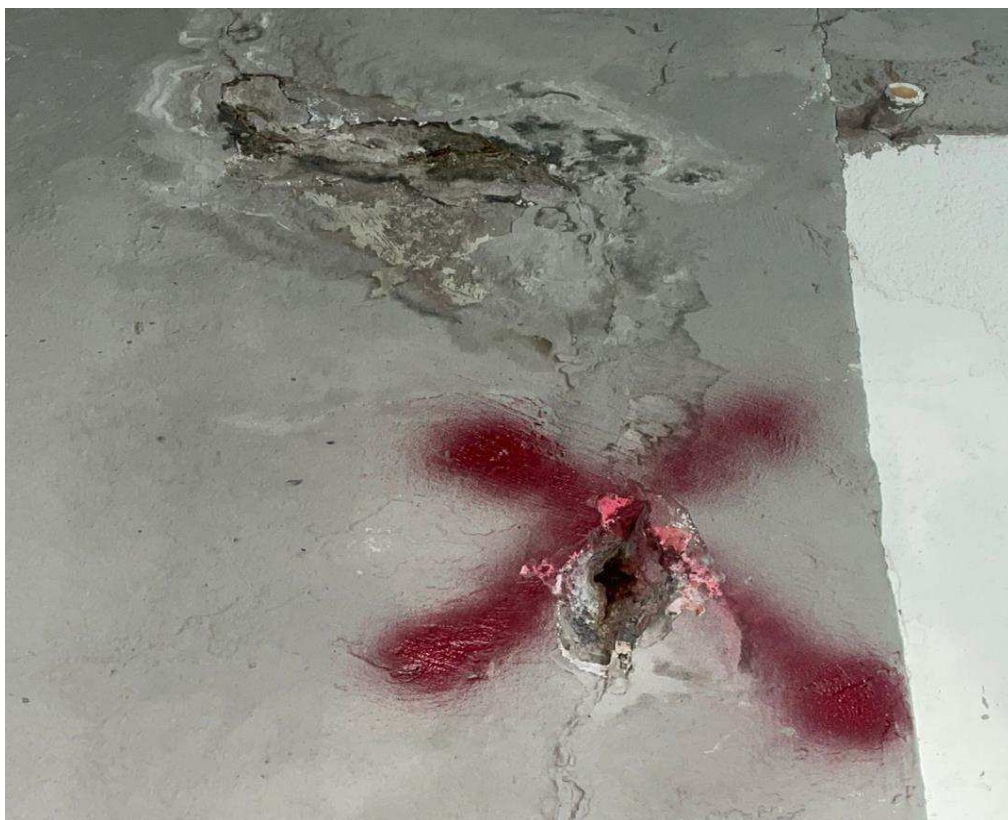
Figura 44: Armadura exposta oxidada nos WC's do setor sombra

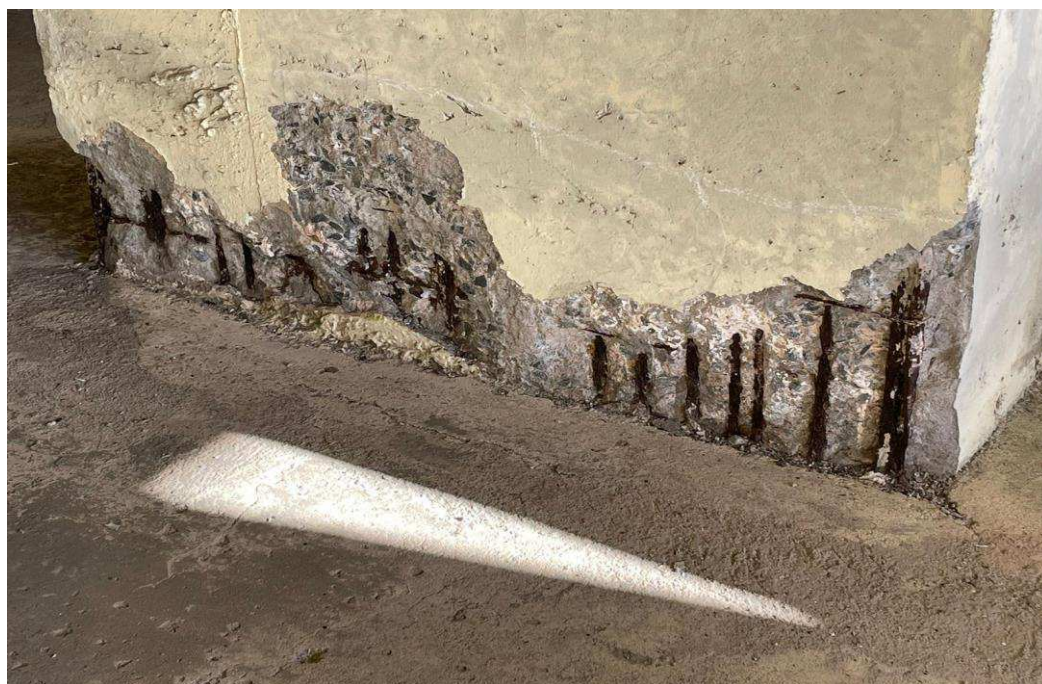
Figura 45: Armadura exposta oxidada em pilar do setor das cadeiras

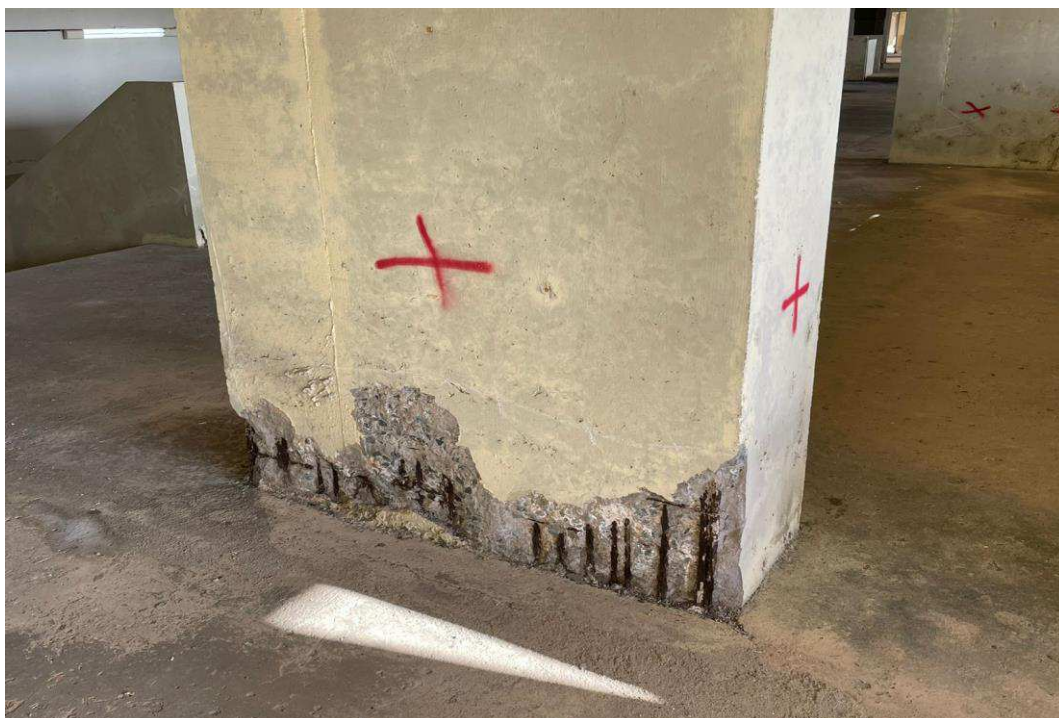
Figura 46: Armadura exposta oxidada em pilar do setor das cadeiras

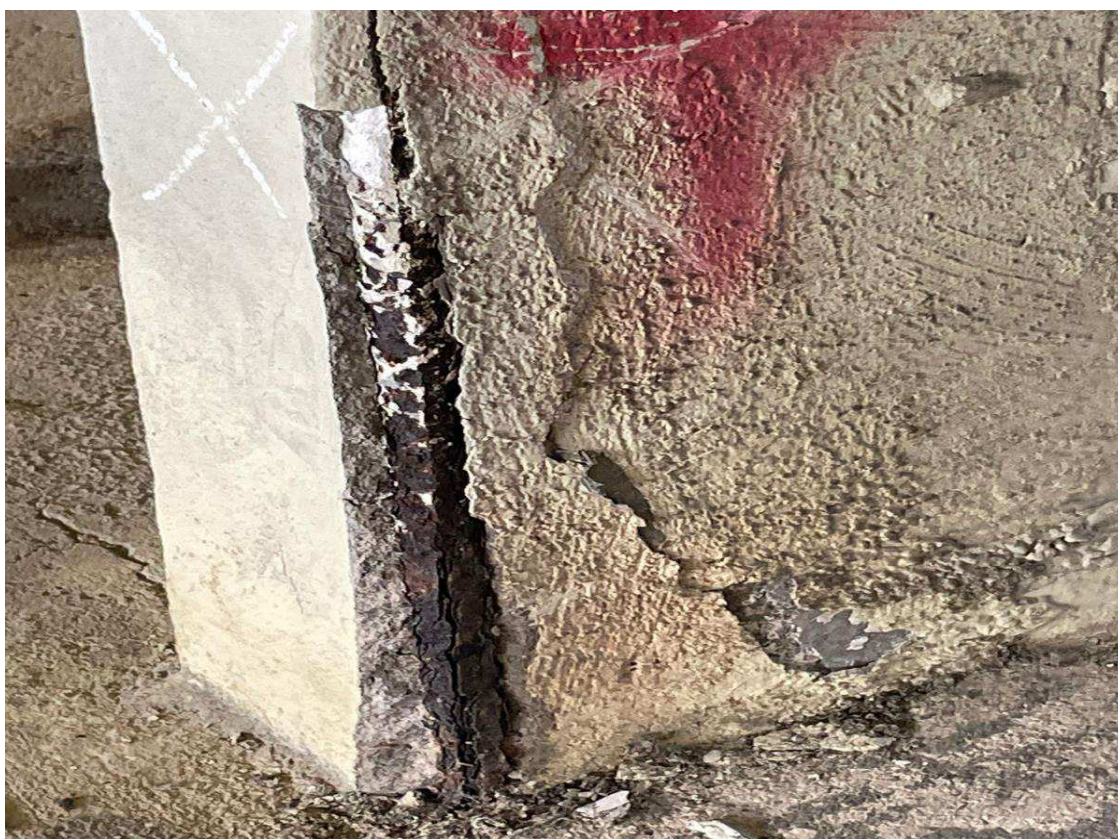
Figura 47: Armadura exposta oxidada em pilar do setor das cadeiras

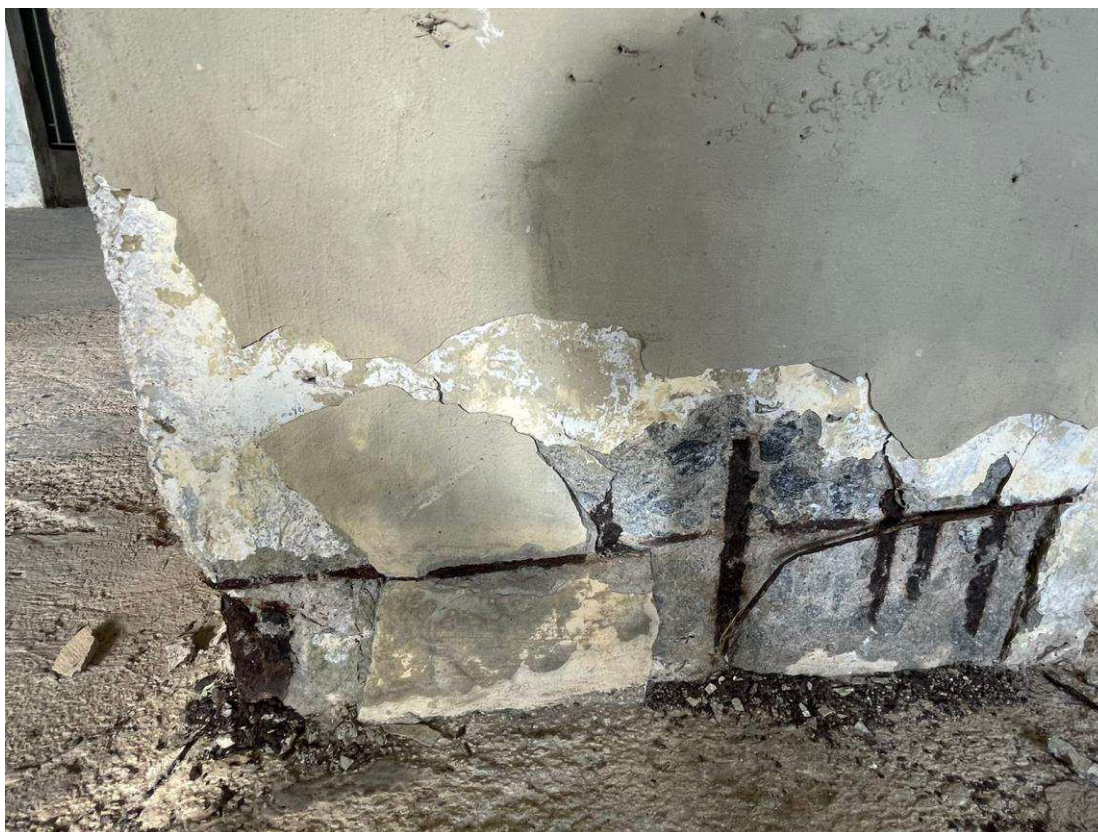
Figura 48: Armadura exposta oxidada em pilar do setor das cadeiras

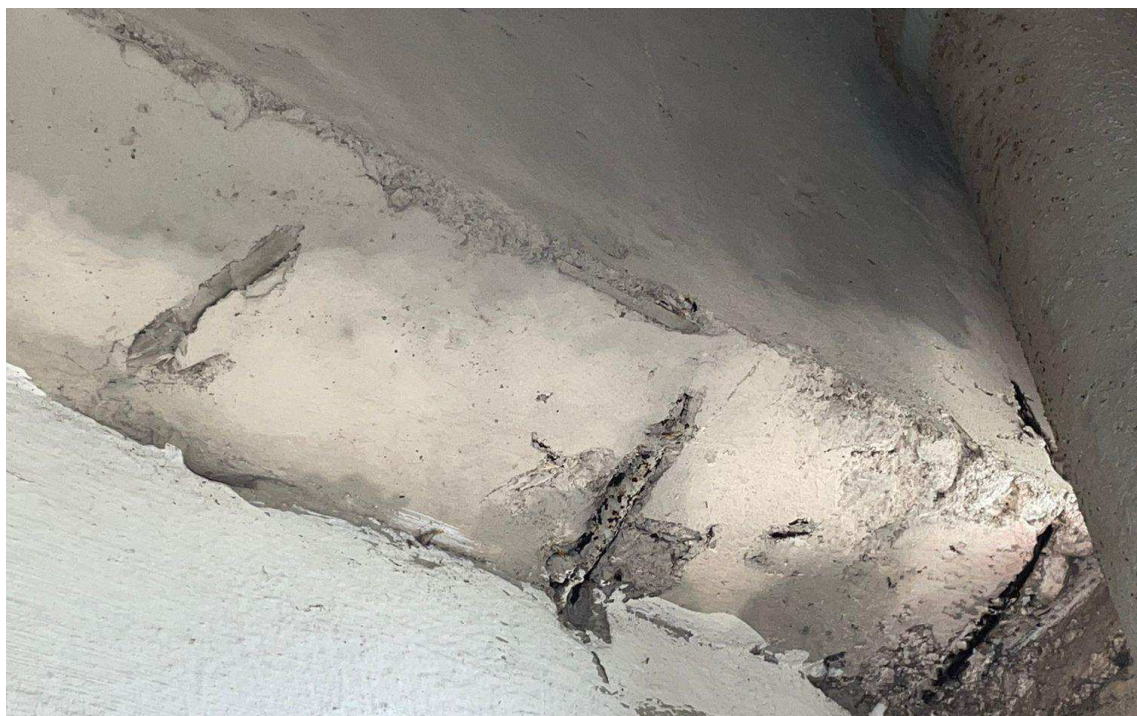
Figura 49: Armadura exposta oxidada em viga no setor das cadeiras

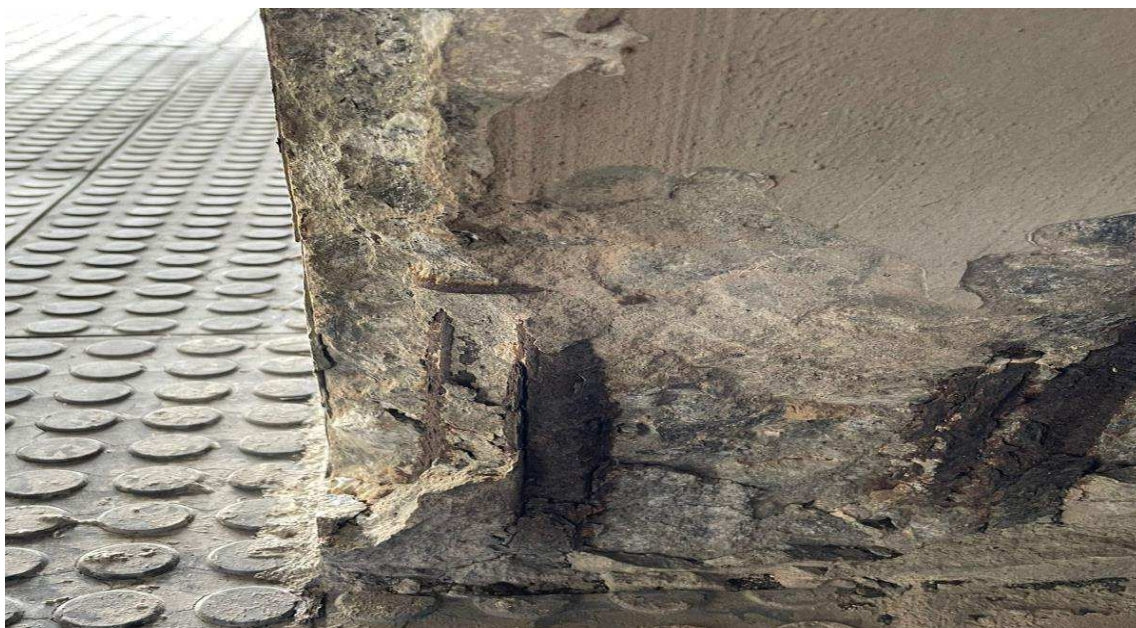
Figura 50: Armadura exposta oxidada em pilar no setor das cadeiras

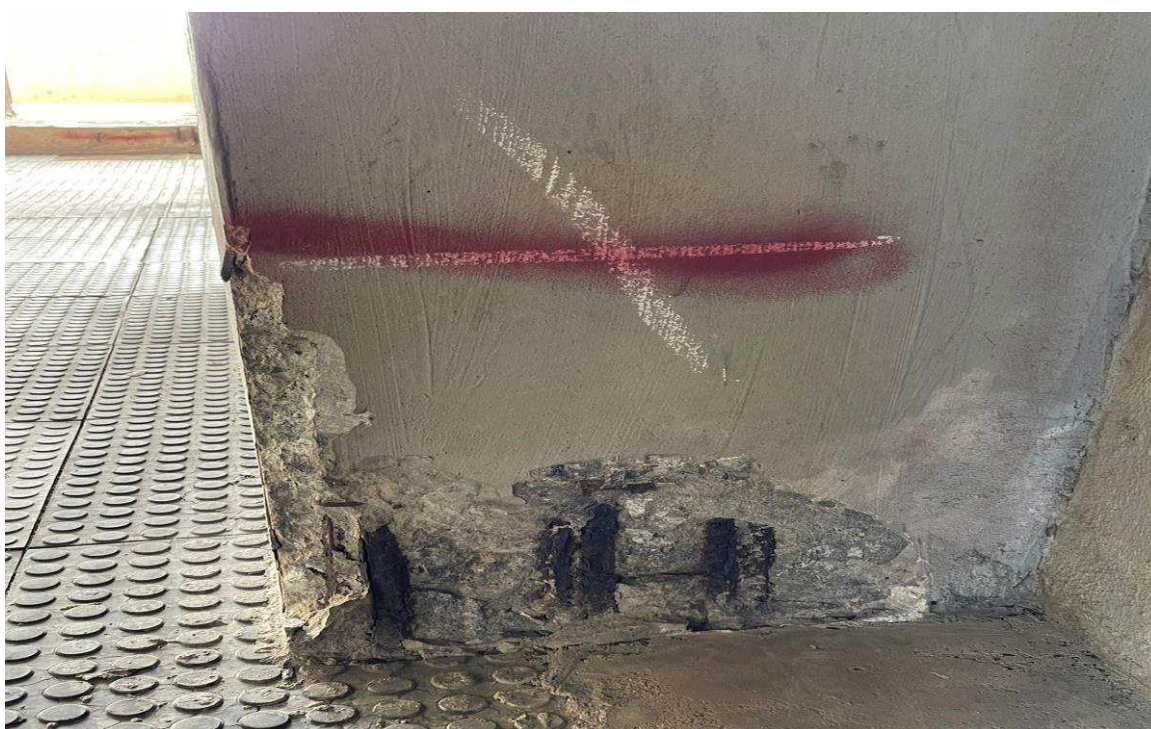
Figura 51: Armadura exposta oxidada em pilar no setor das cadeiras

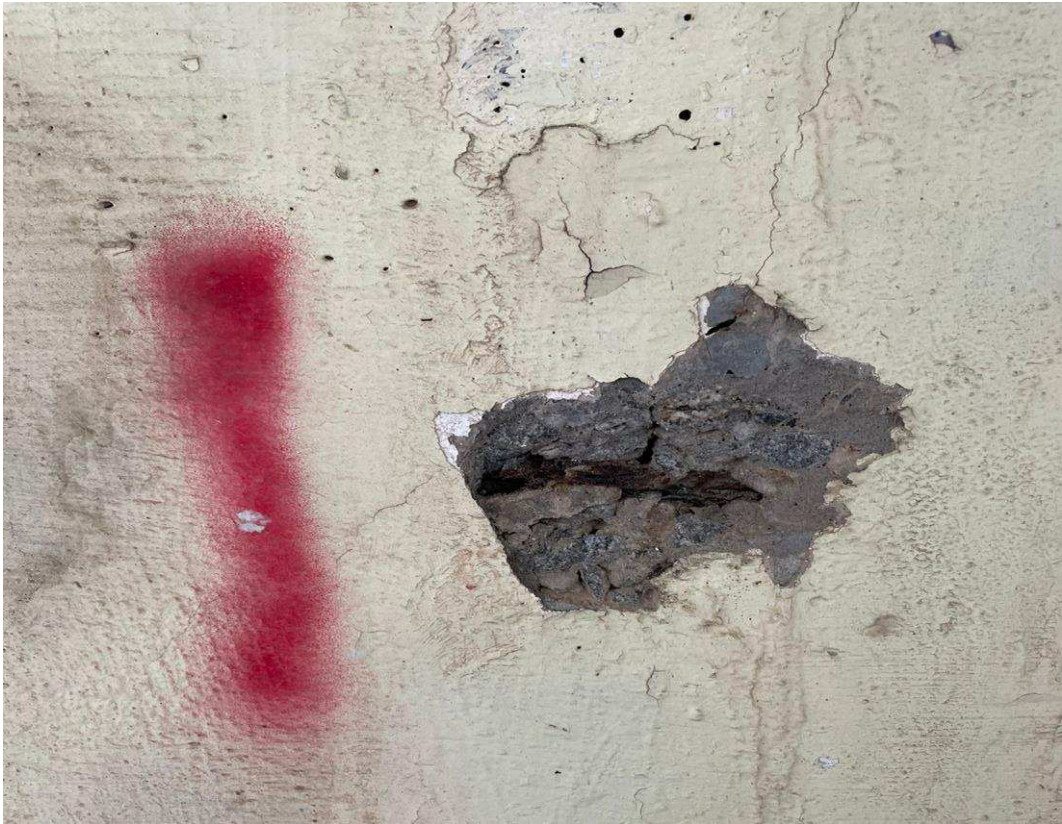
Figura 52: Armadura exposta oxidada no setor dos camarotes

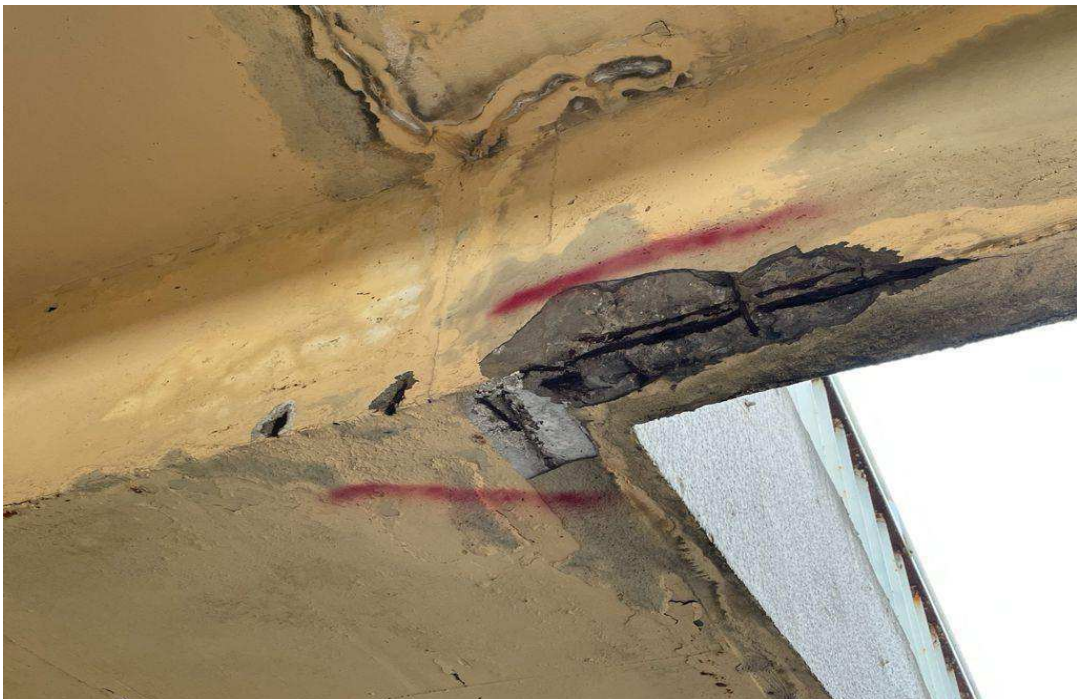
Figura 53: Armadura exposta oxidada no setor sombra

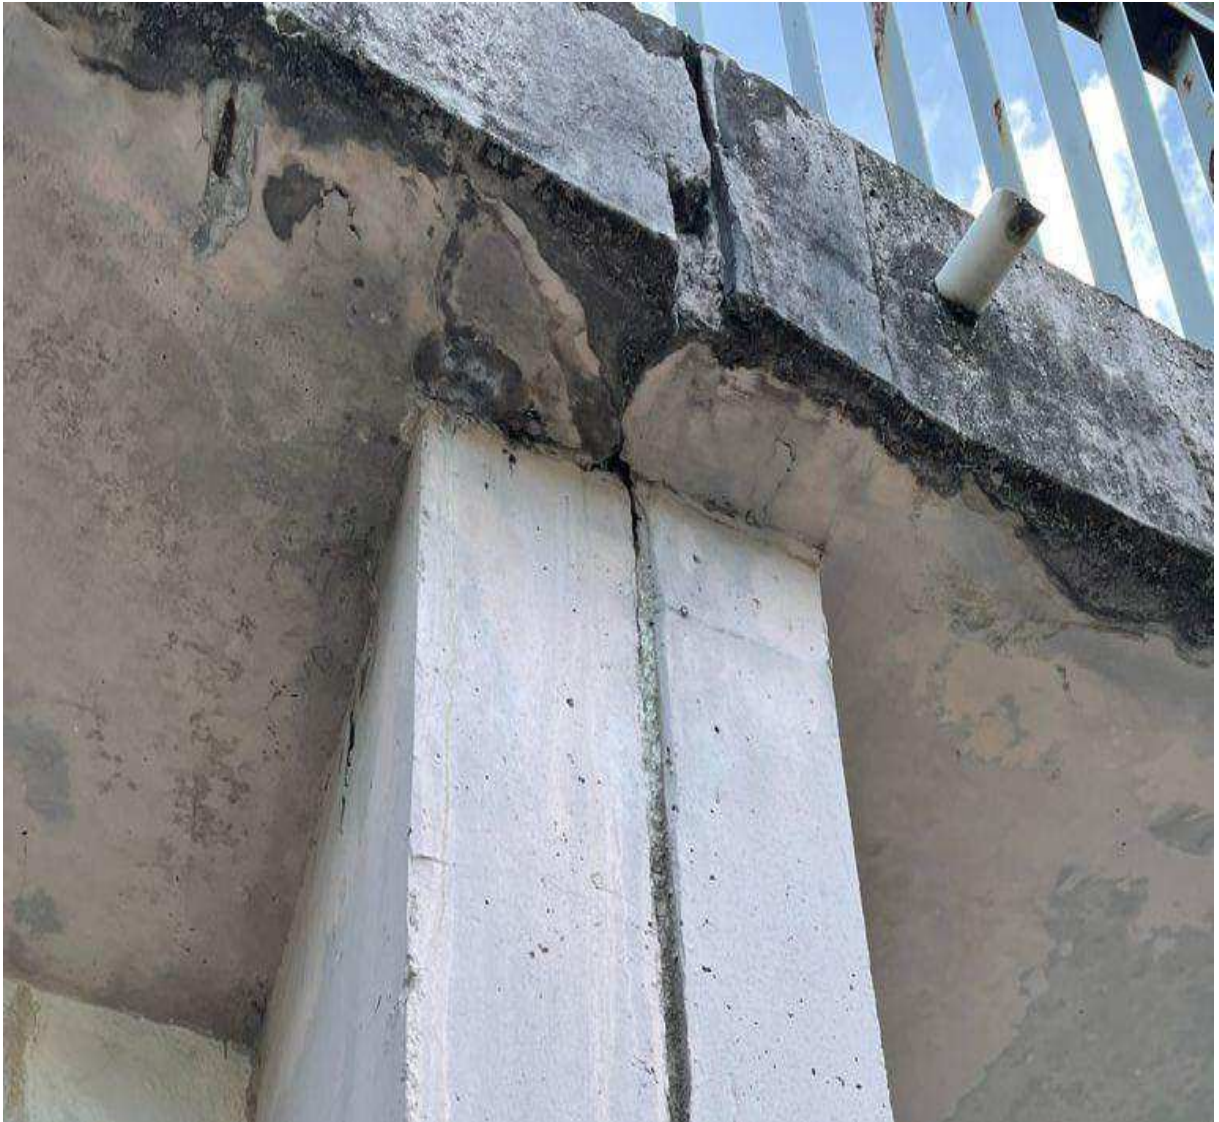
Figura 54: Pequeno trecho de armadura exposta oxidada no fosso do estádio

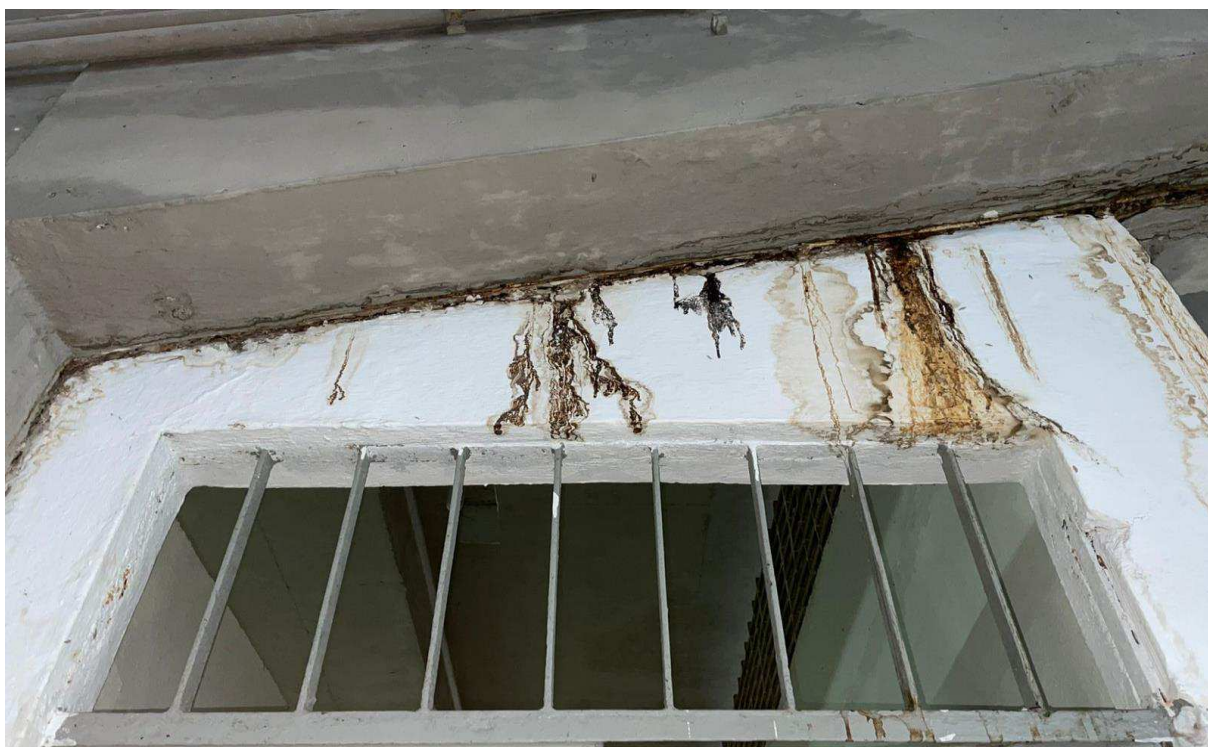
Figura 55: Pintura corroída no setor sombra

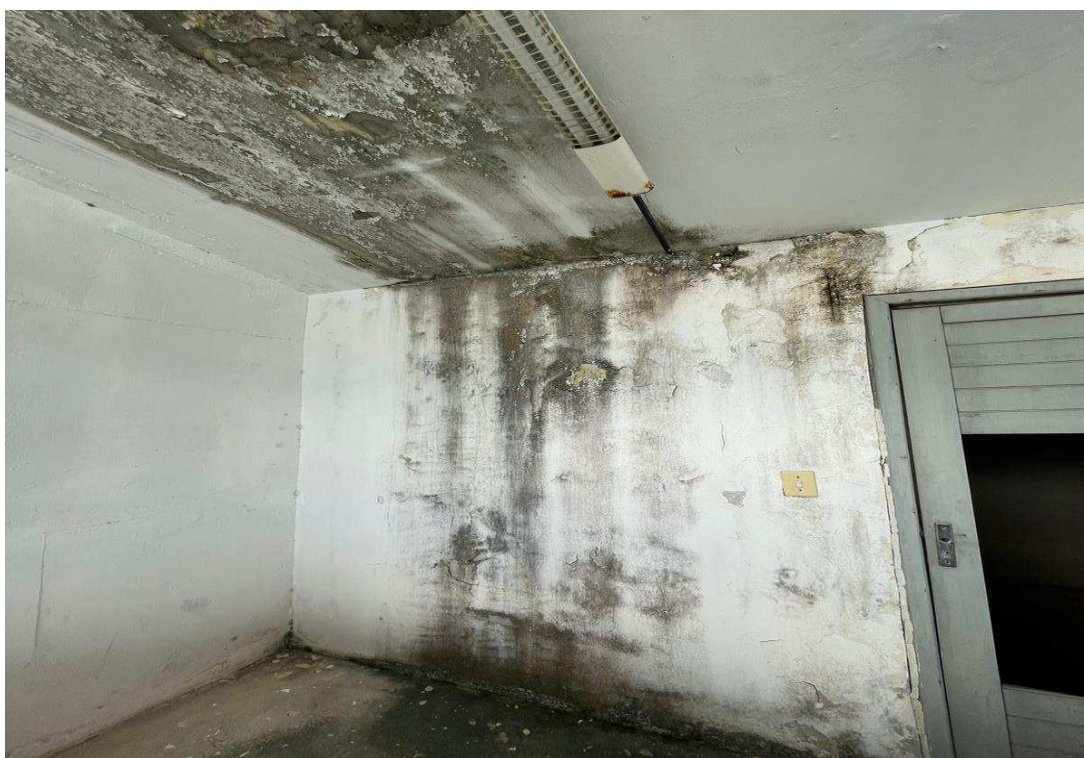
Figura 56: Pintura corroída nos camarotes

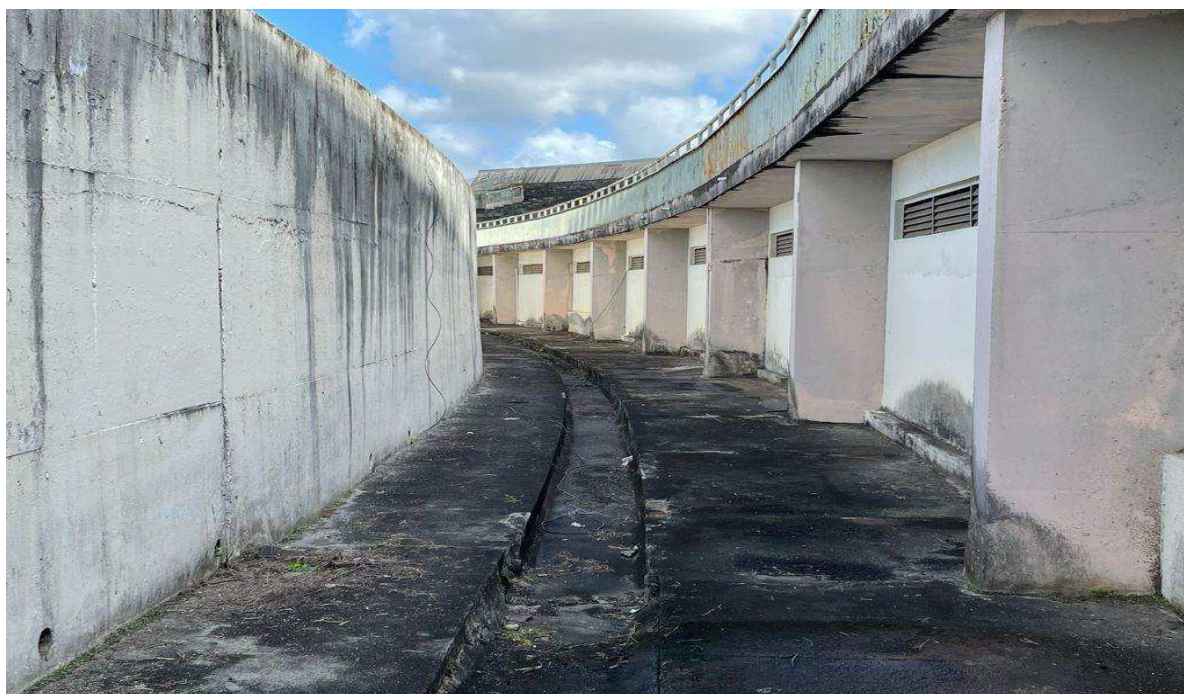
Figura 57: Pintura Corroída no fosso do estádio

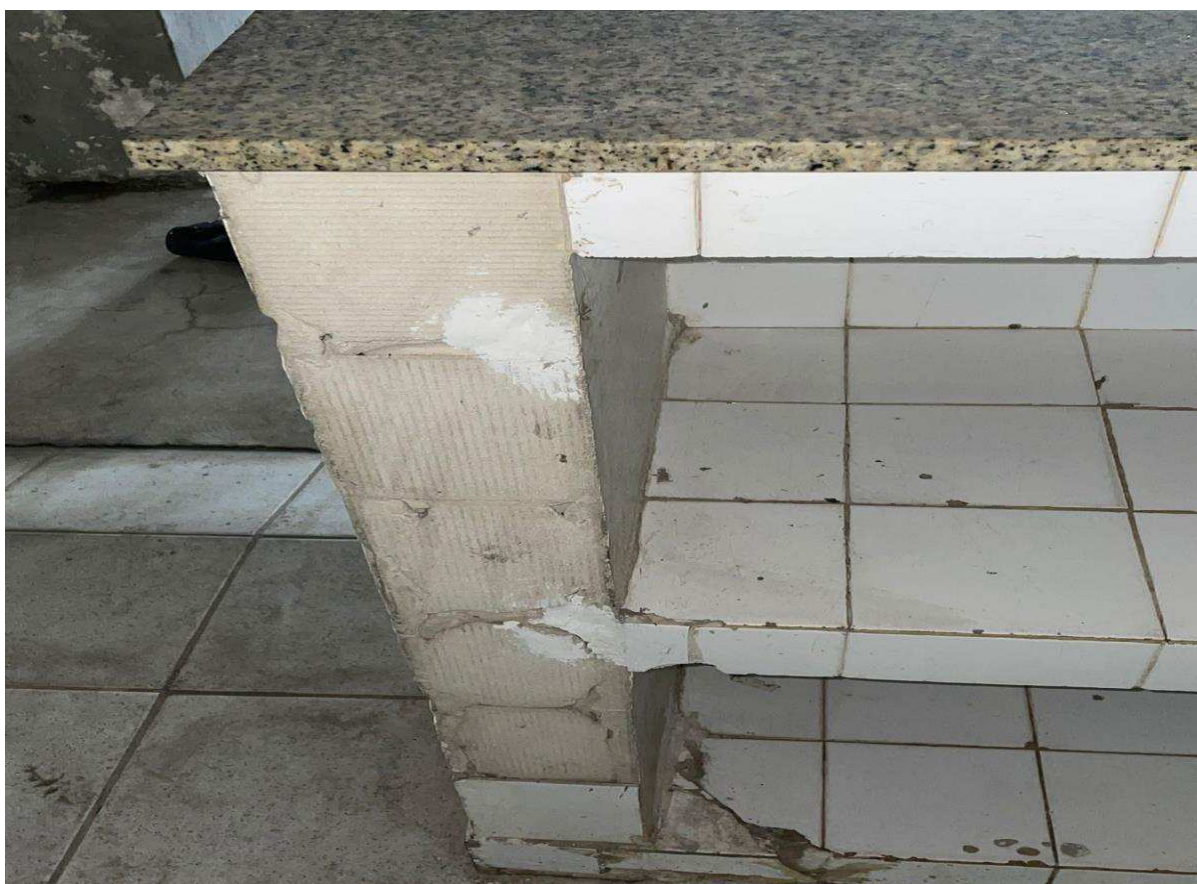
Figura 58: Descolamento do revestimento no bar do setor sombra

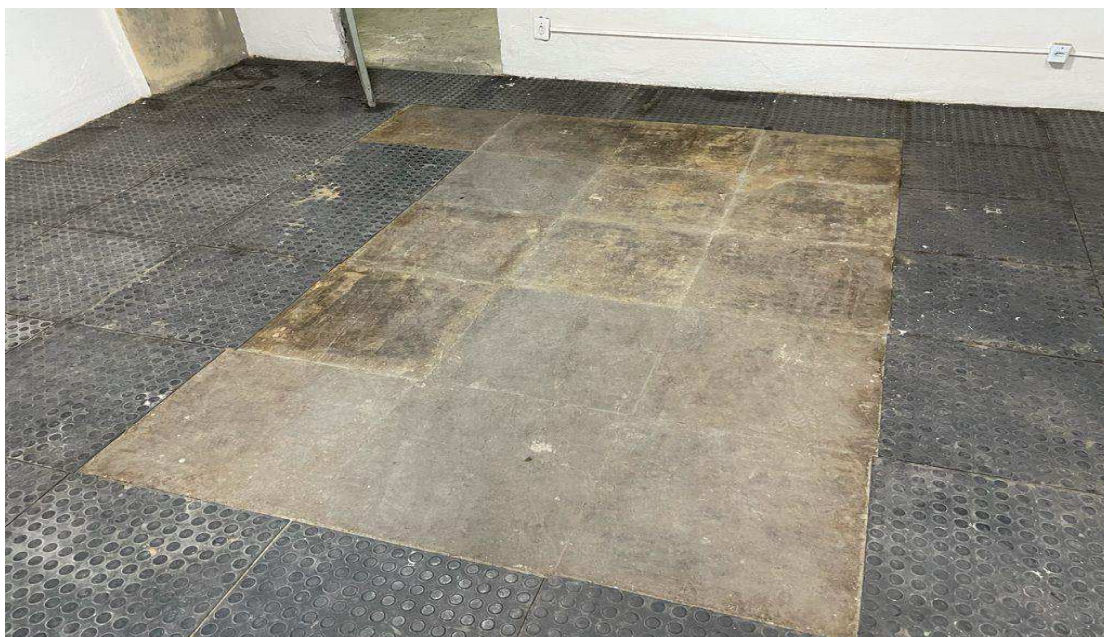
Figura 59: Descolamento do revestimento emborrachado no piso do acesso aos vestiários

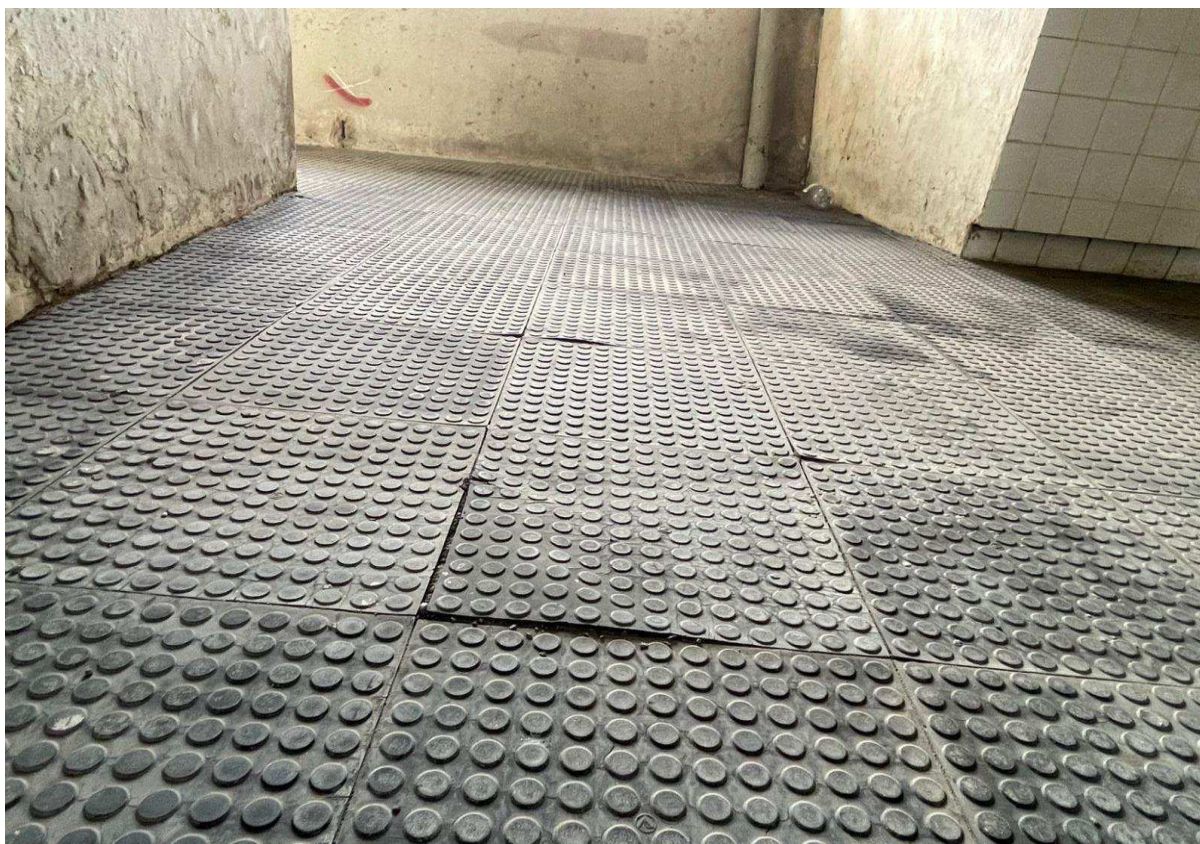
Figura 60: Descolamento do revestimento no setor das cadeiras

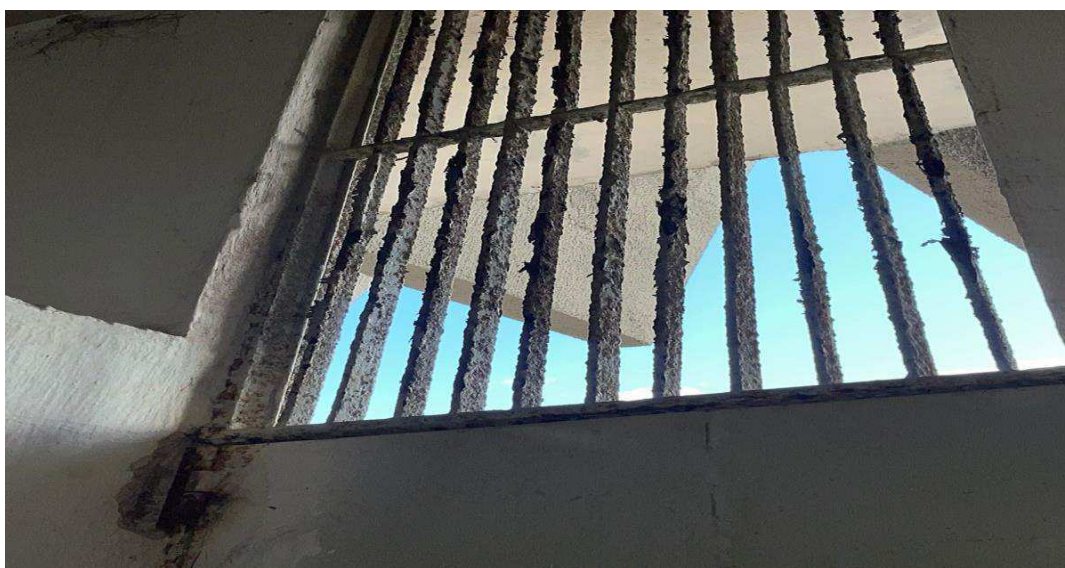
Figura 61: Oxidação das esquadrias no setor sombra

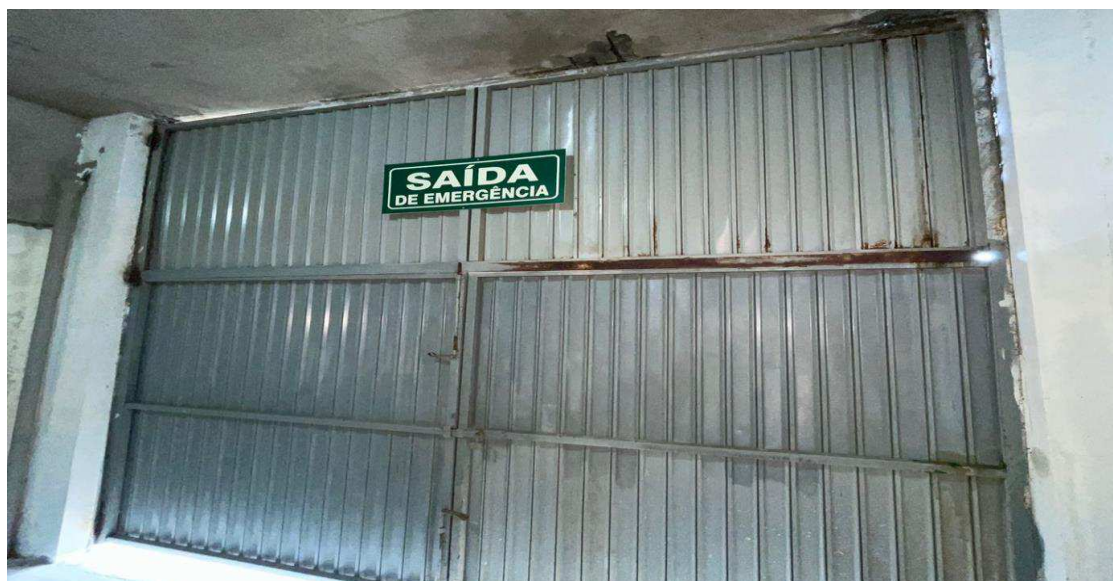
Figura 62: Oxidação das esquadrias no setor sombra

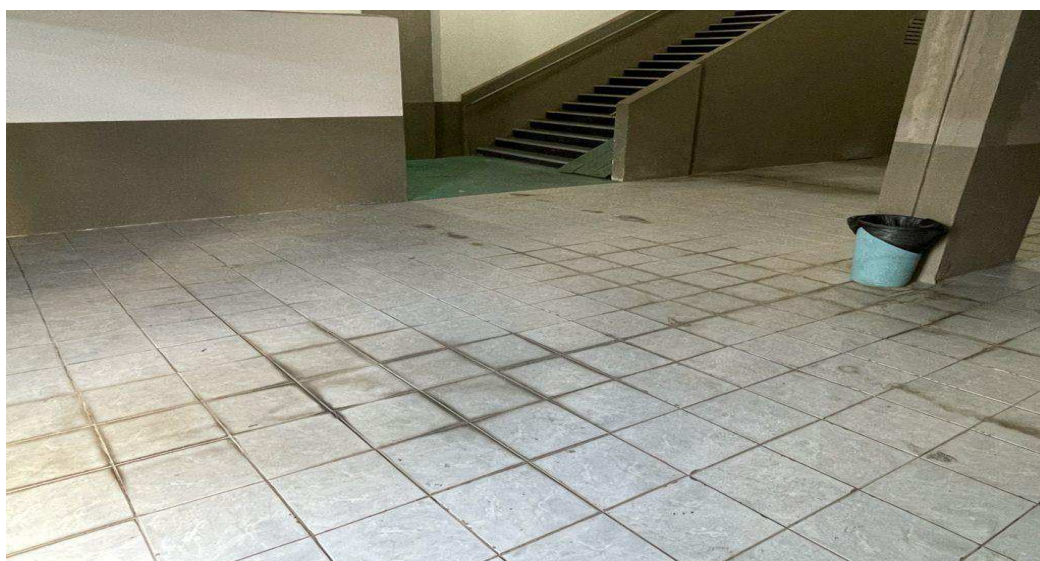
Figura 63: Piso desgastado no acesso aos vestiários

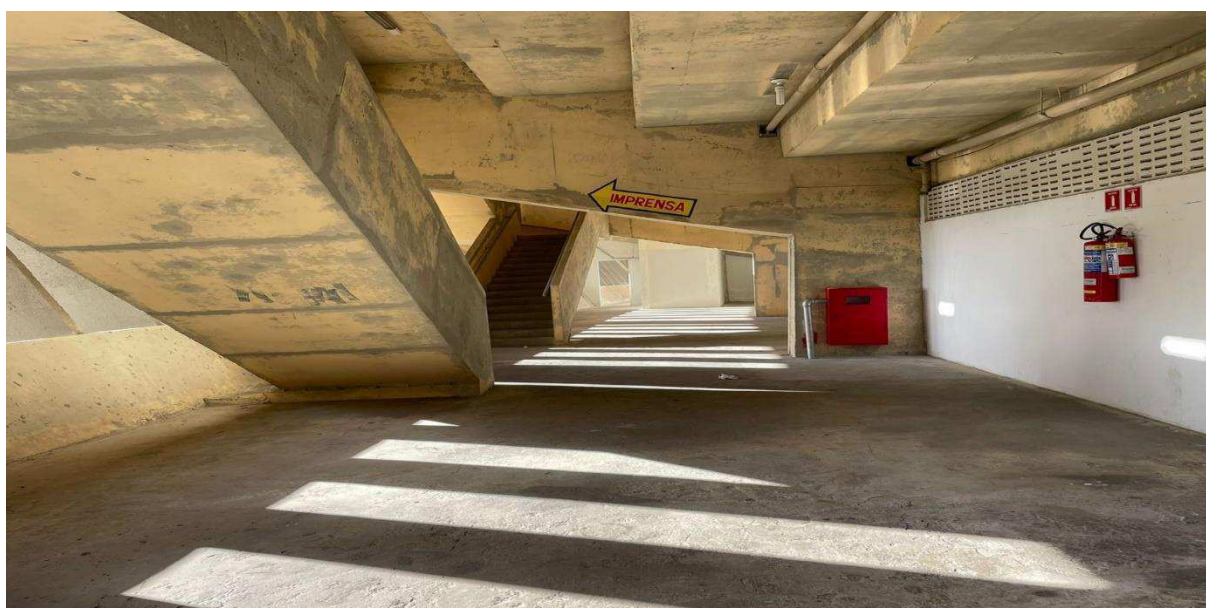
Figura 64: Piso desgastado no corredor de circulação das cabines de imprensa

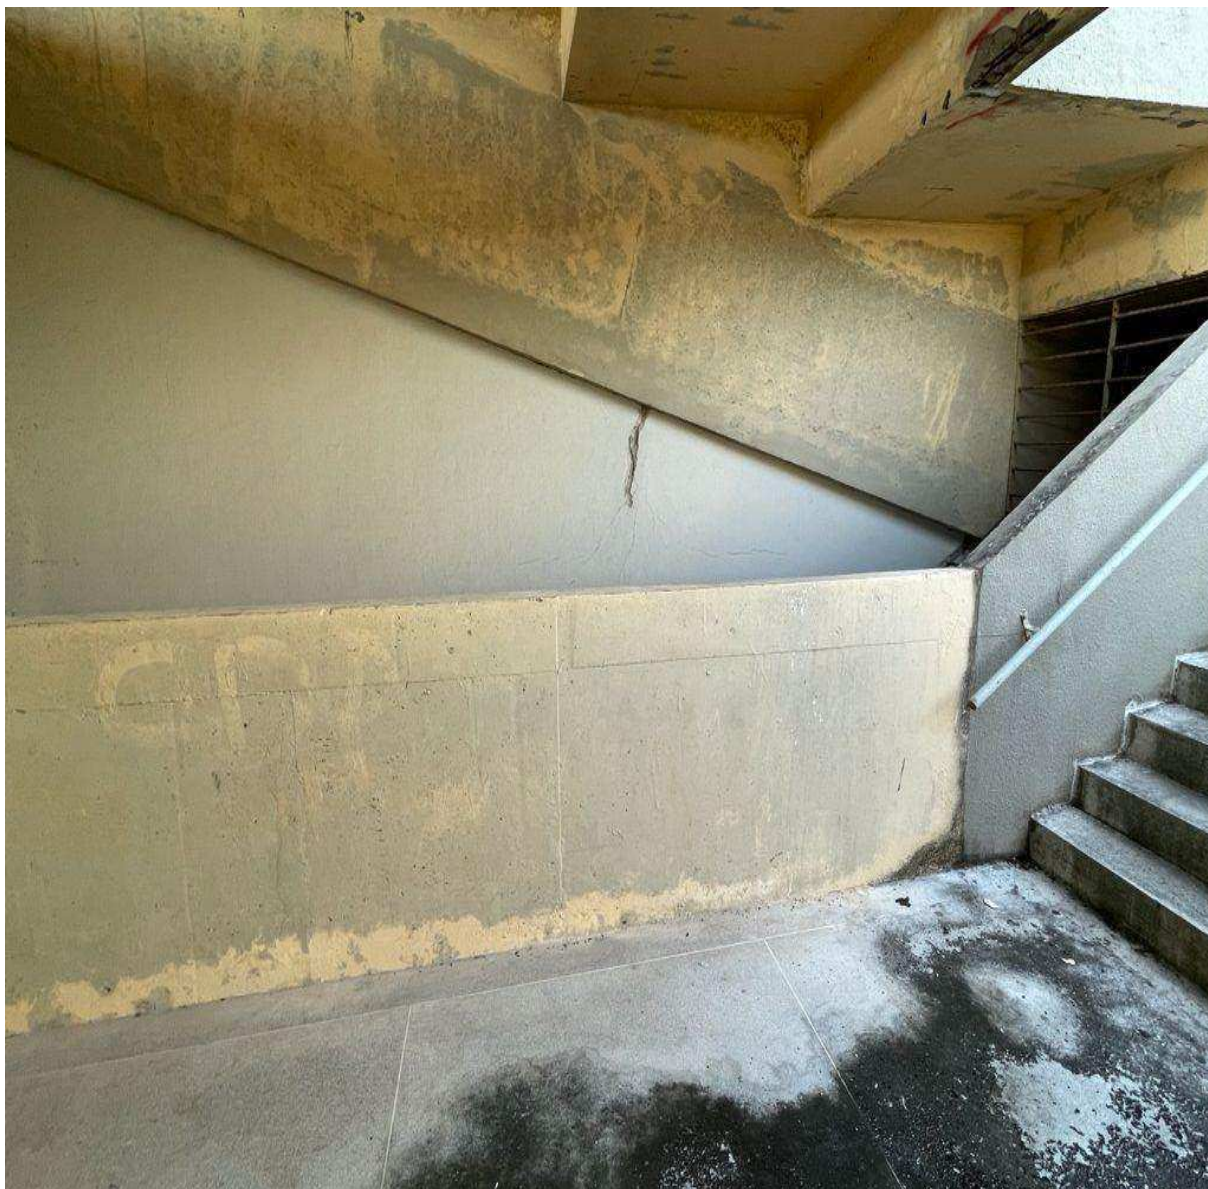
Figura 65: Piso desgastado na circulação do setor sol

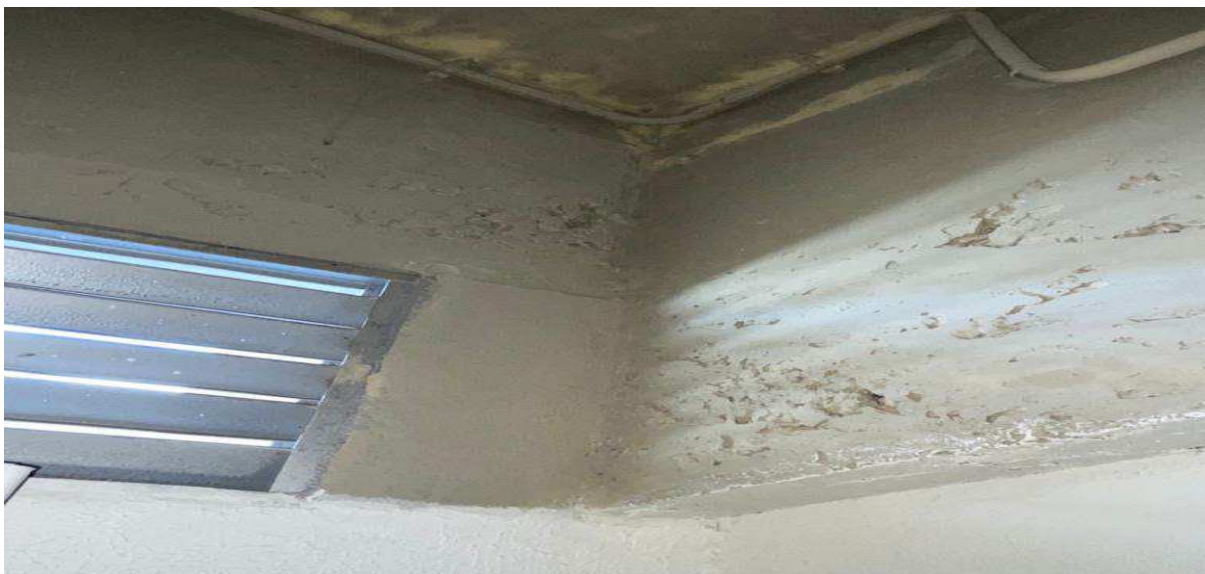
Figura 66: Segregação do concreto em vigas dos vestiários

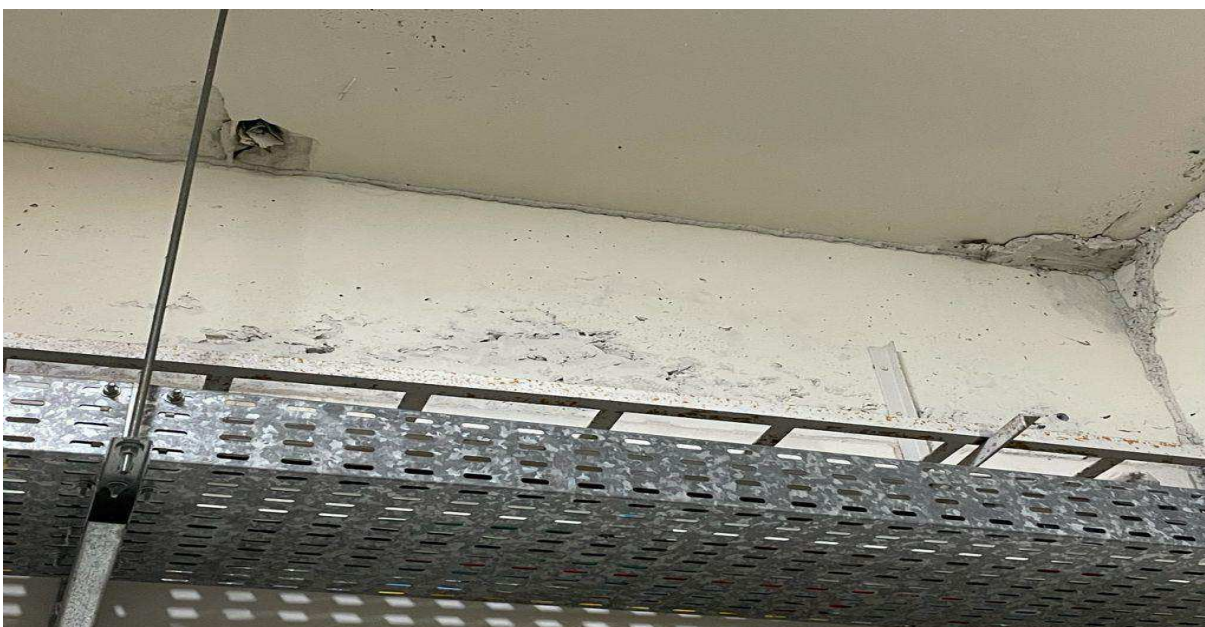
Figura 67: Segregação do concreto em viga dos vestiários

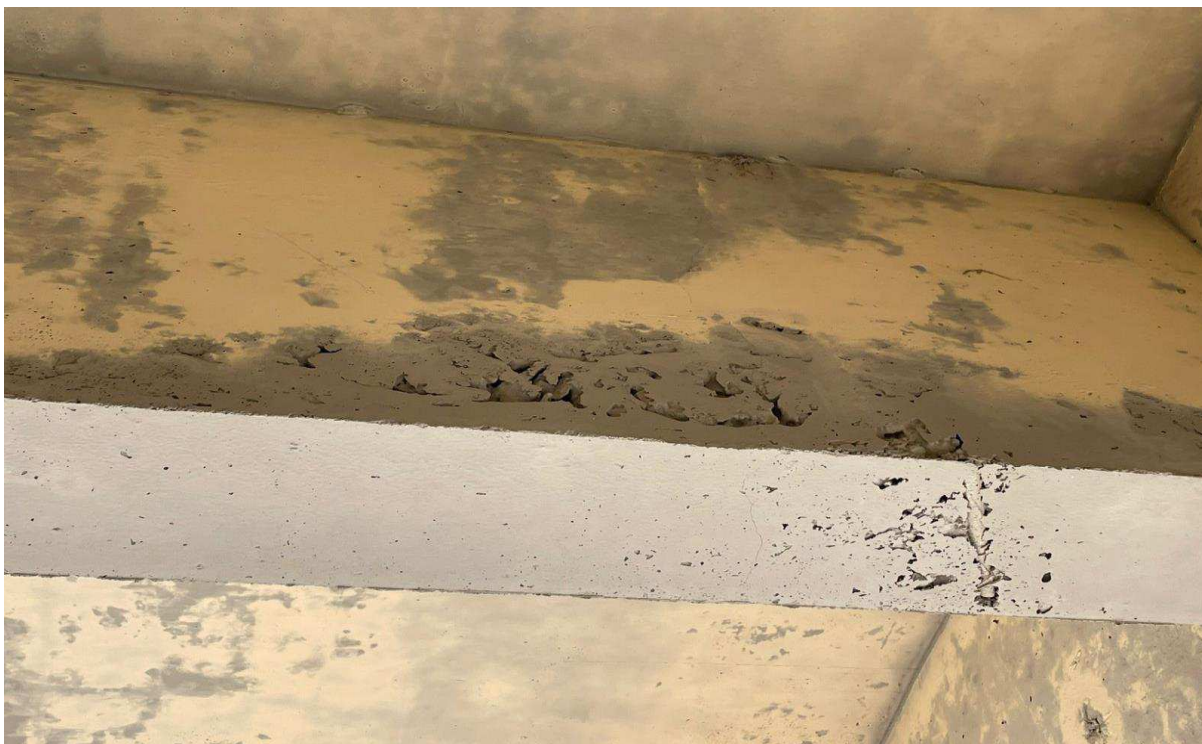
Figura 68: Segregação do concreto em viga no setor das cadeiras

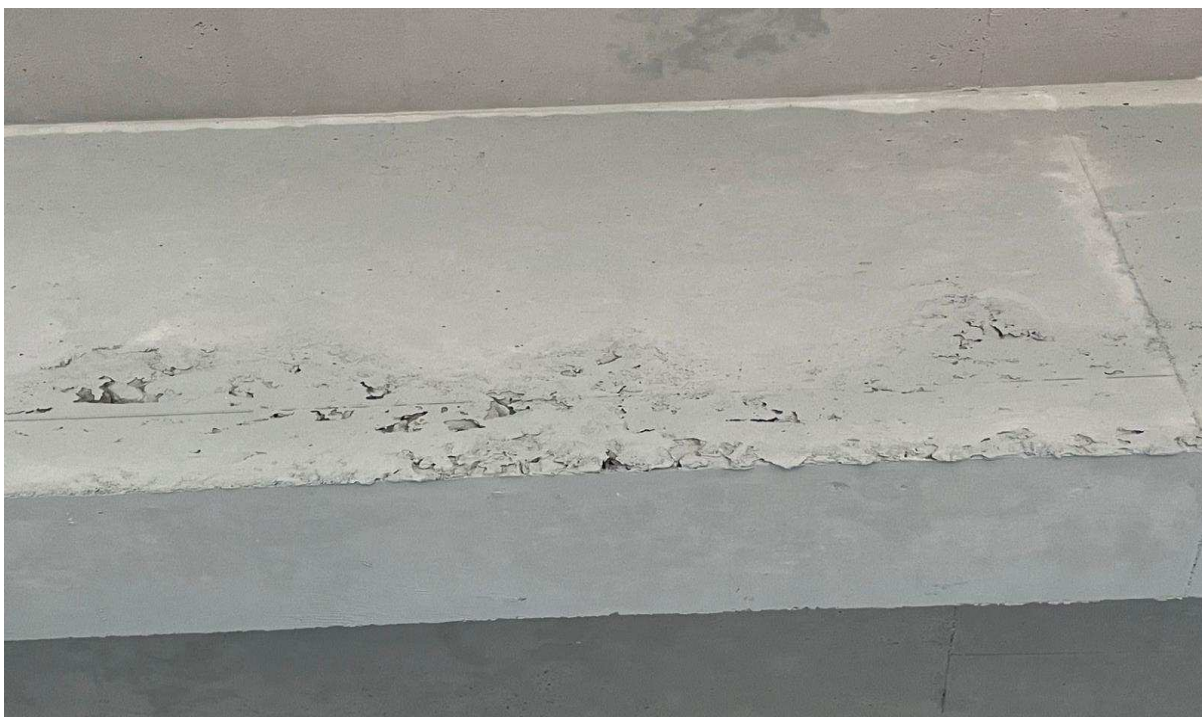
Figura 69: Segregação do concreto em viga no setor das cadeiras

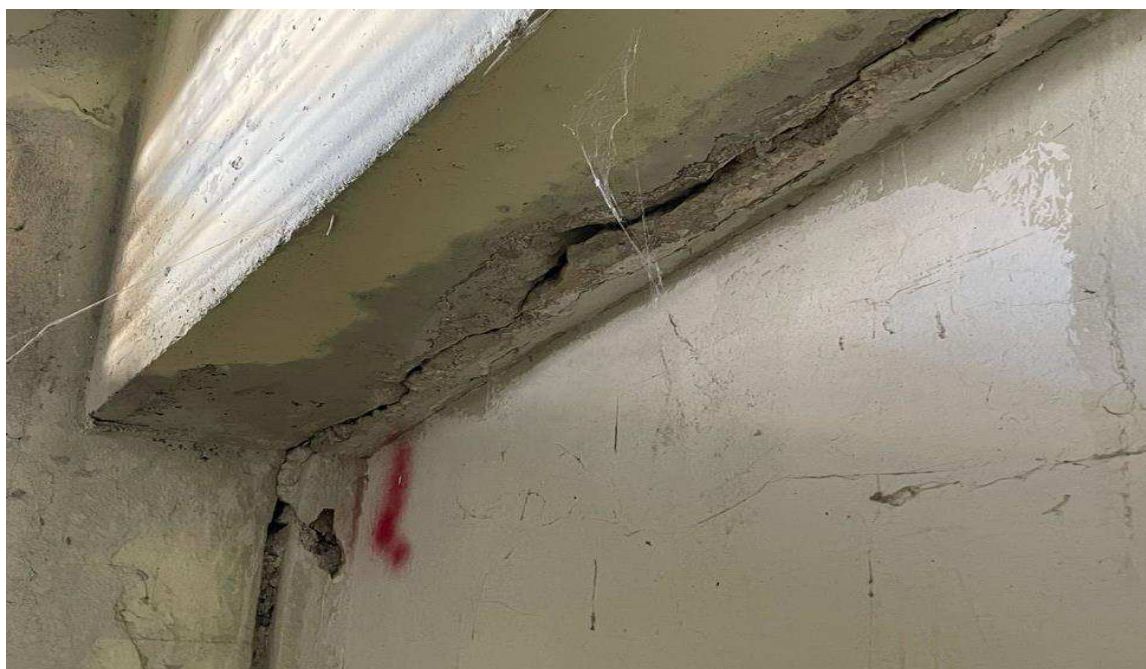
Figura 70: Rachadura em elemento sobre os vestiários
