**MAPEAMENTO DE MANIFESTAÇÕES
PATOLÓGICAS: ESTUDO DE CASO DO ESTÁDIO
JOSÉ AMÉRICO DE ALMEIDA FILHO EM JOÃO
PESSOA - PB**

Trabalho de Conclusão de Curso apresentado à Universidade Federal de Campina Grande, Unidade Acadêmica de Engenharia Civil, CTRN, como requisito básico para a obtenção do diploma de Engenheiro Civil.

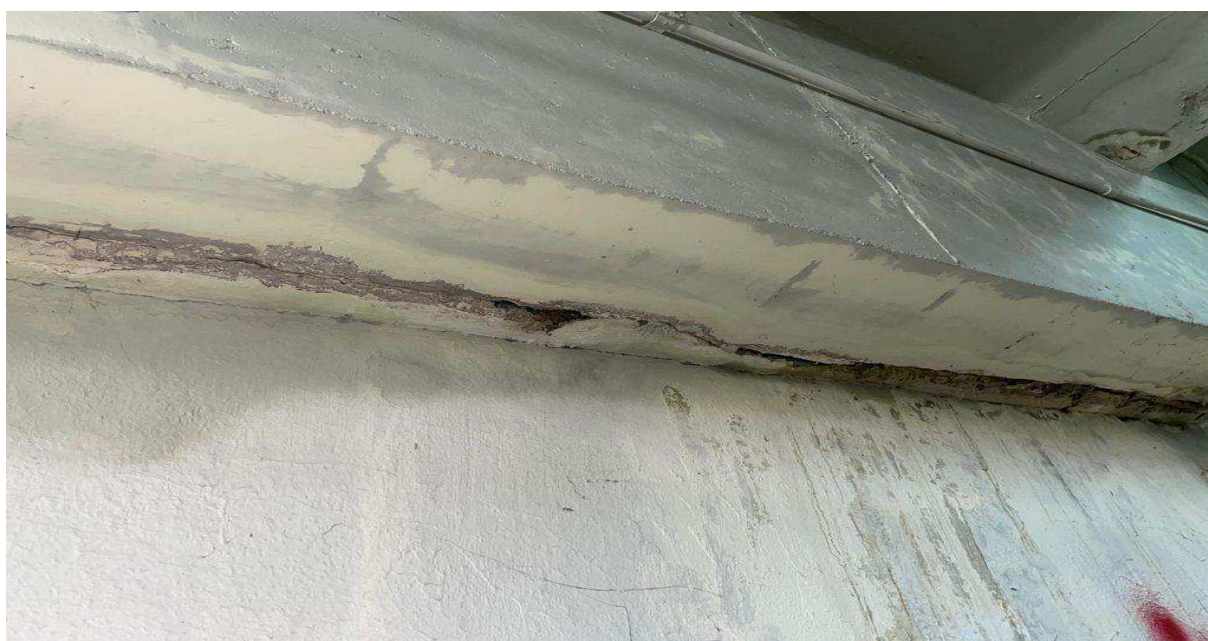
Figura 71: Rachadura em elemento sobre os vestiários

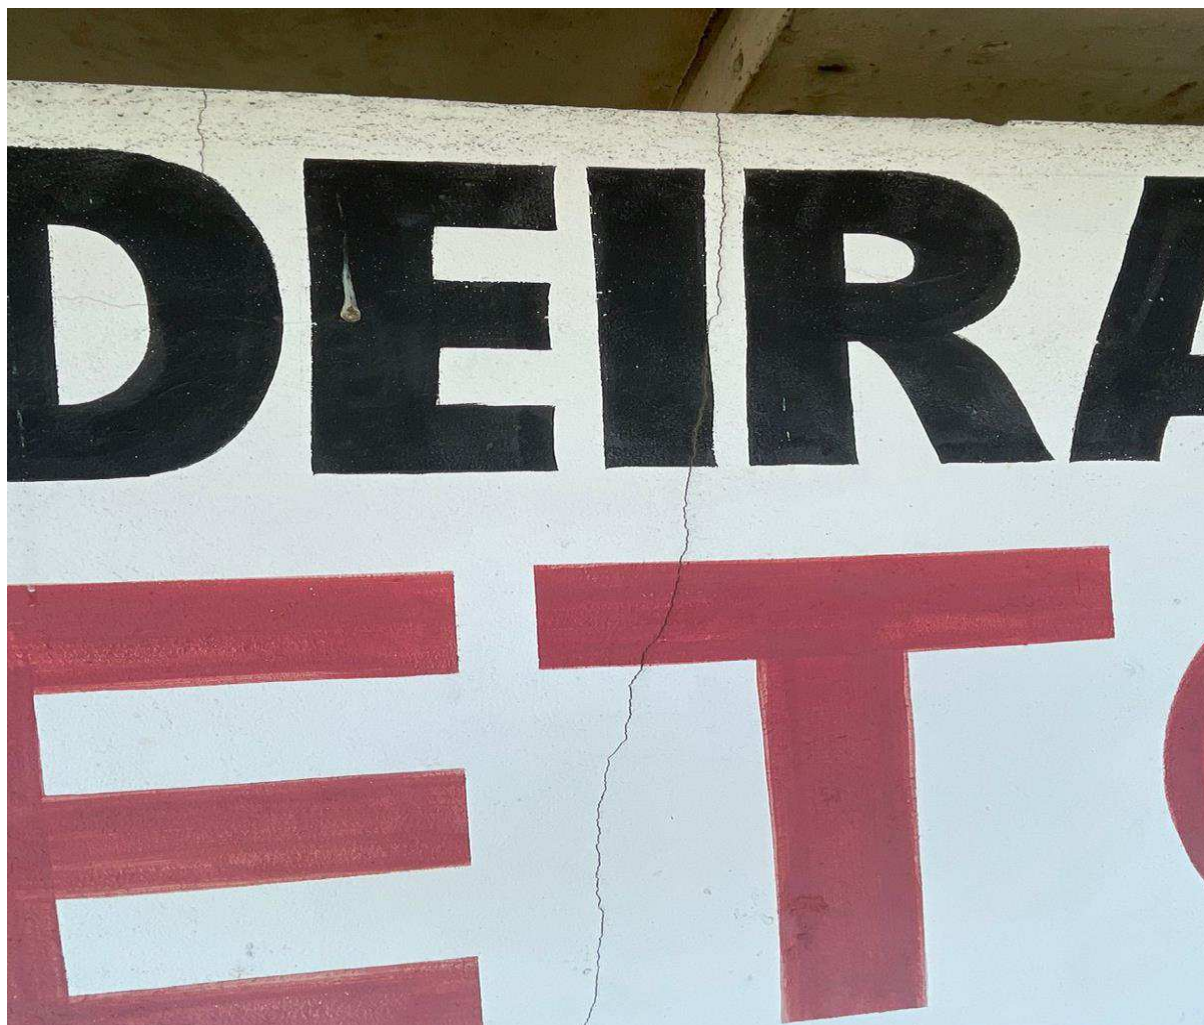
Figura 72: Rachadura em parede de alvenaria no setor das cadeiras

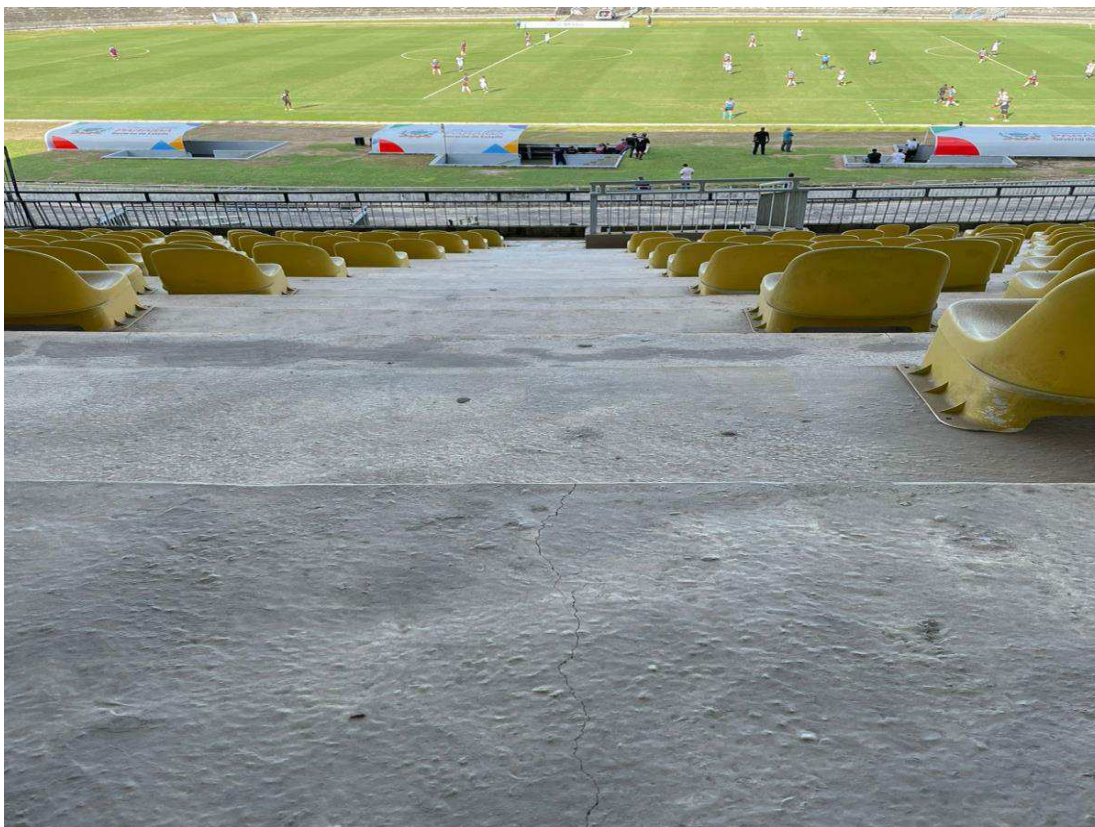
Figura 73: Trinca no elemento do setor das cadeiras

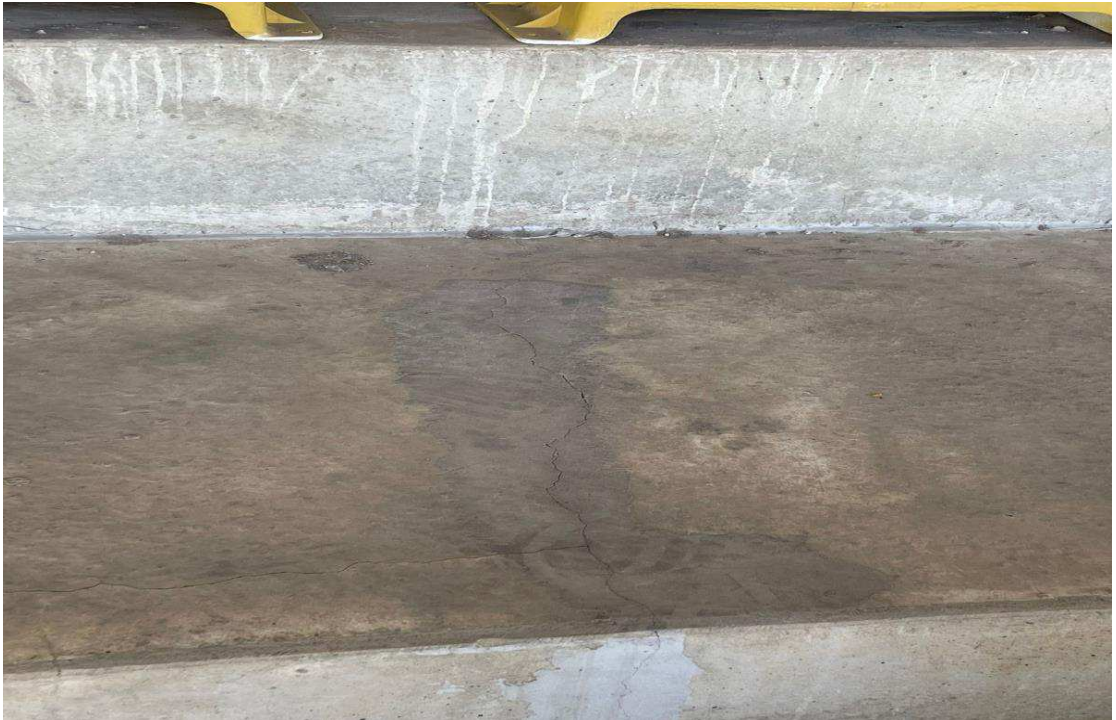
Figura 74: Trinca no setor das cadeiras

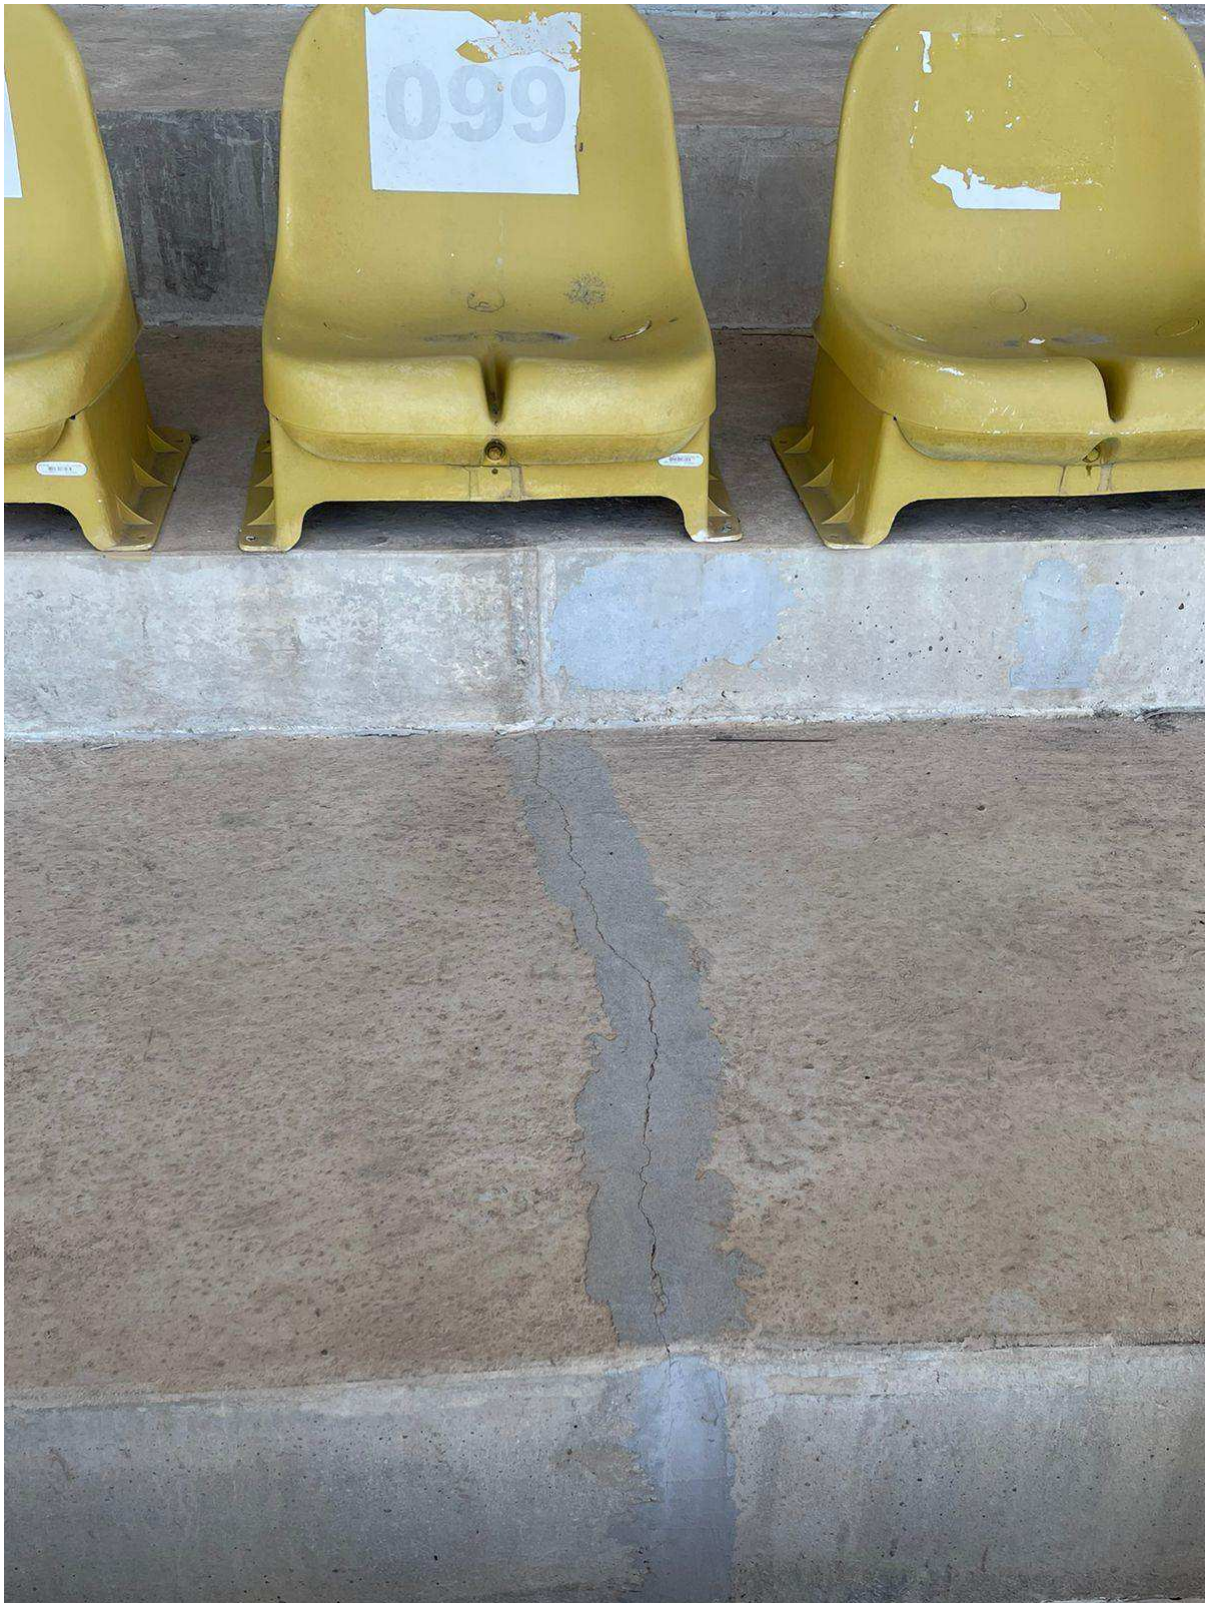
Figura 75: Trinca no setor das cadeiras

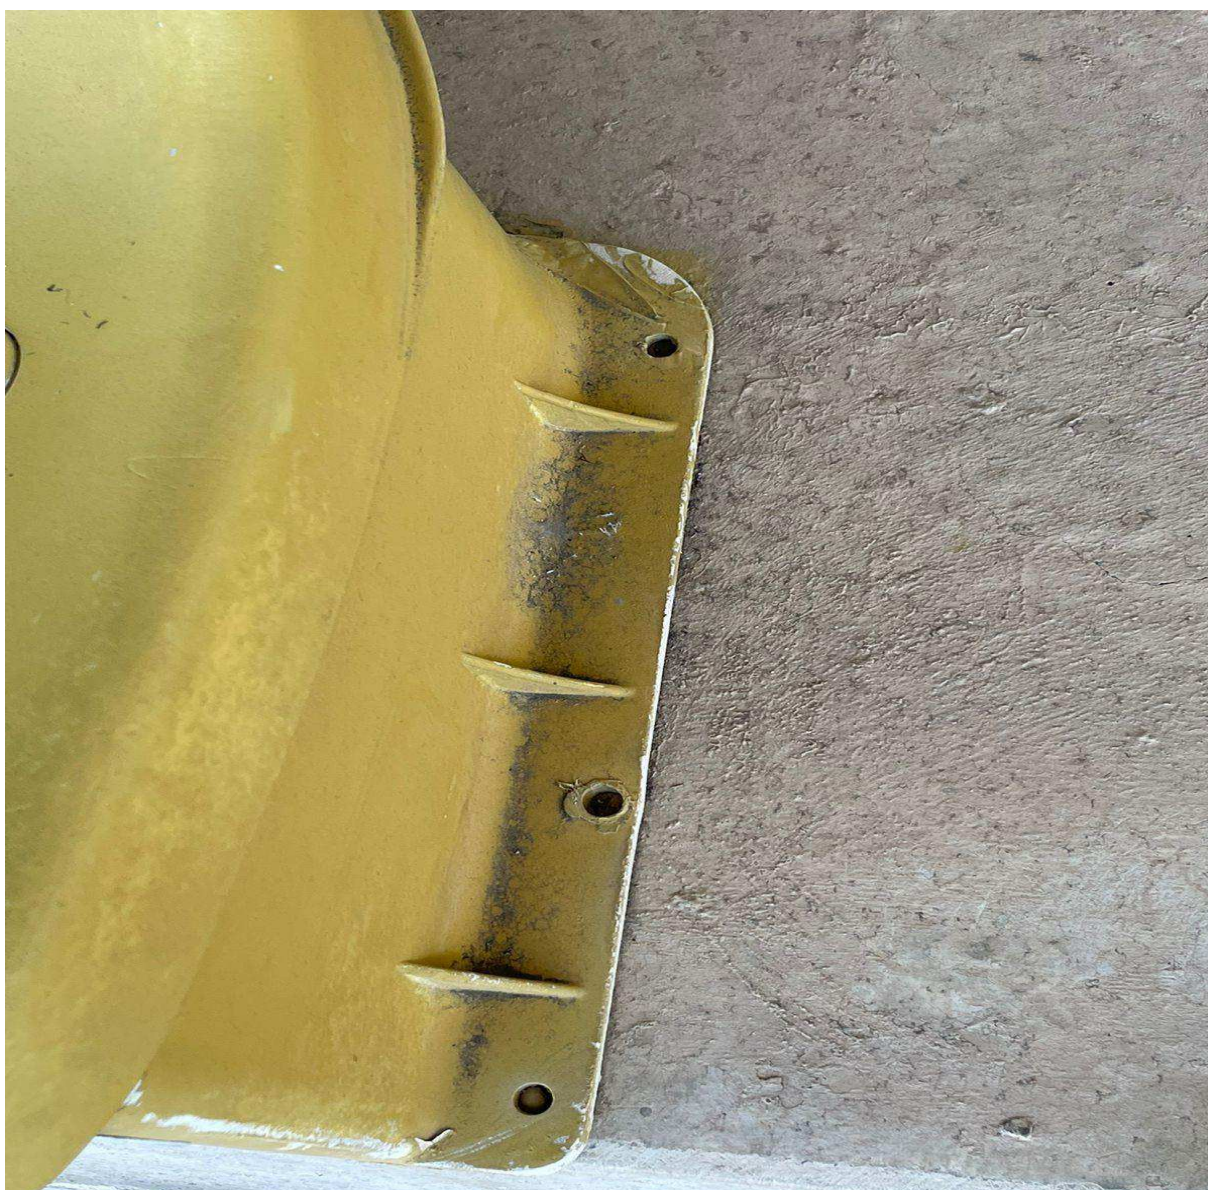
Figura 76: Pontos de risco para infiltrações, arquibancada sombra

No setor das cadeiras, há potenciais pontos de infiltração. Por isso, recomenda-se um preenchimento com graute nas regiões onde as perfurações realizadas para a fixação das cadeiras foram realizadas.
