UNIVERSIDADE FEDERAL DE CAMPINA GRANDE
UNIDADE ACADÊMICA DE ENGENHARIA CIVIL
CURSO DE ARQUITETURA E URBANISMO

SEDE II SEFAZ CEARÁ: PROPOSTA PARA CONDUITA DE CONSERVAÇÃO DE EDIFICAÇÃO.

Trabalho de Conclusão de Curso apresentado ao curso de Graduação em Arquitetura e Urbanismo da Universidade Federal de Campina Grande, como requisito para obtenção do título de Bacharel em Arquitetura e Urbanismo.

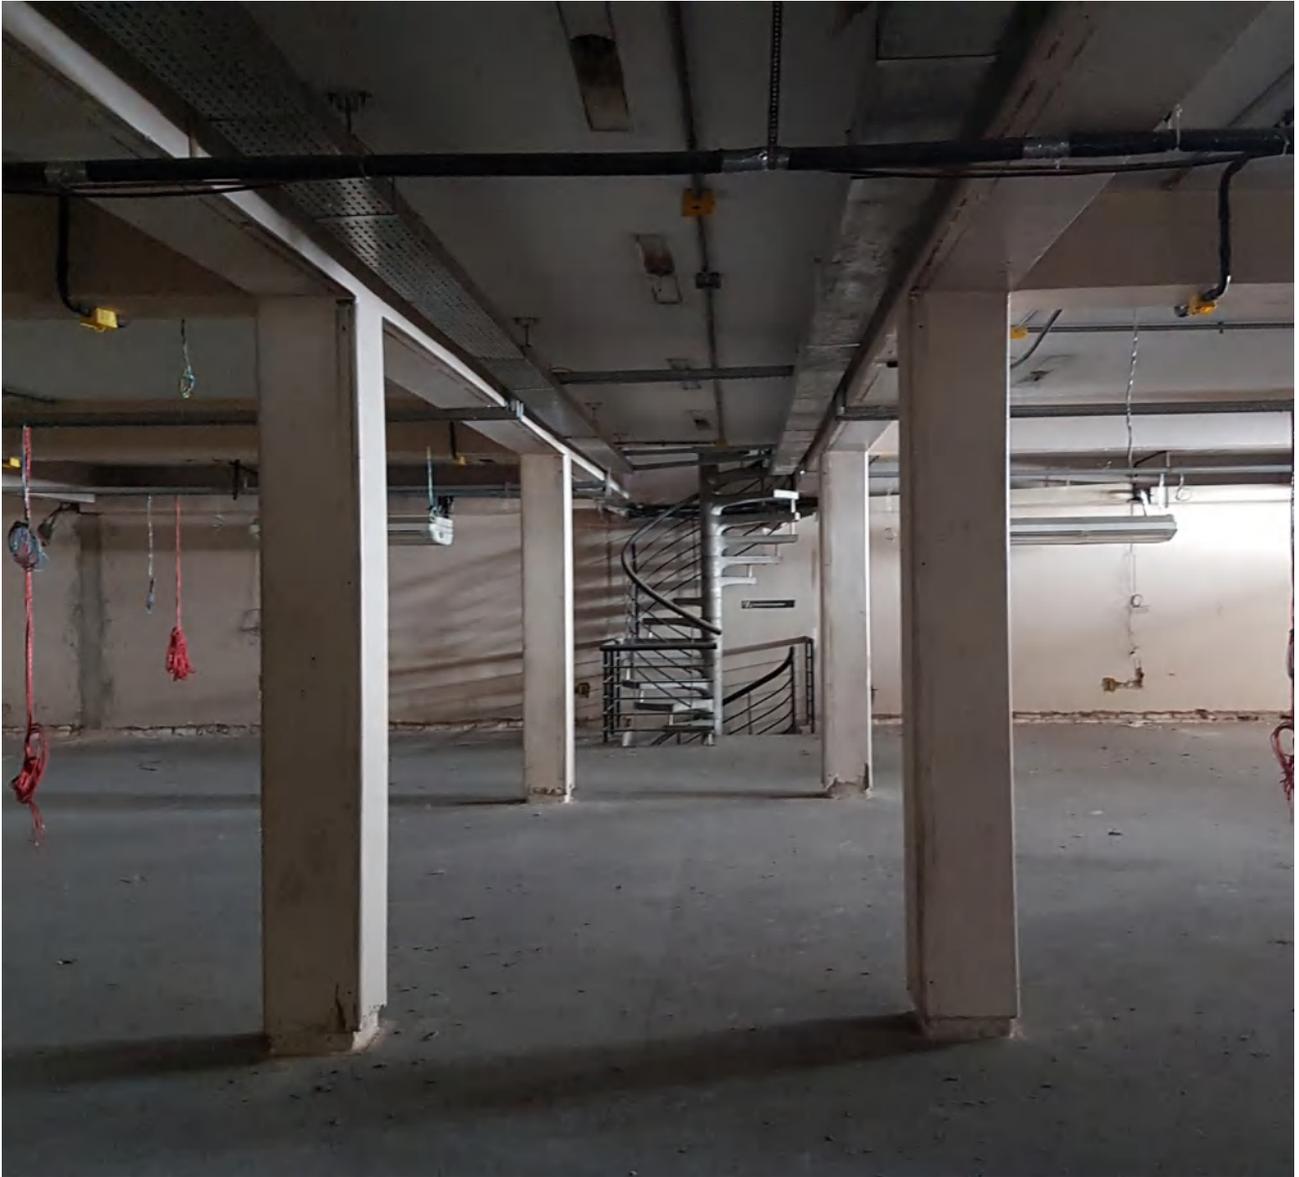
Figura 26. Sistema estrutural viga, pilar e laje. Fonte: Arquivos pessoais da autora.

O sistema estrutural viga, pilar e laje (figura 26), não é tão antigo como o resto da edificação. Não foram identificados danos aparentes, mas, para um projeto de intervenção, seria interessante um estudo mais aprofundado, com ensaios e testes que garantam a integridade da estrutura, observando esforços e cargas a que estão submetidos, identificando se há problemas de estabilidade e suas causas, principalmente se for feita uma mudança de uso para alguma atividade que gere solicitações da estrutura superiores que o antigo uso.

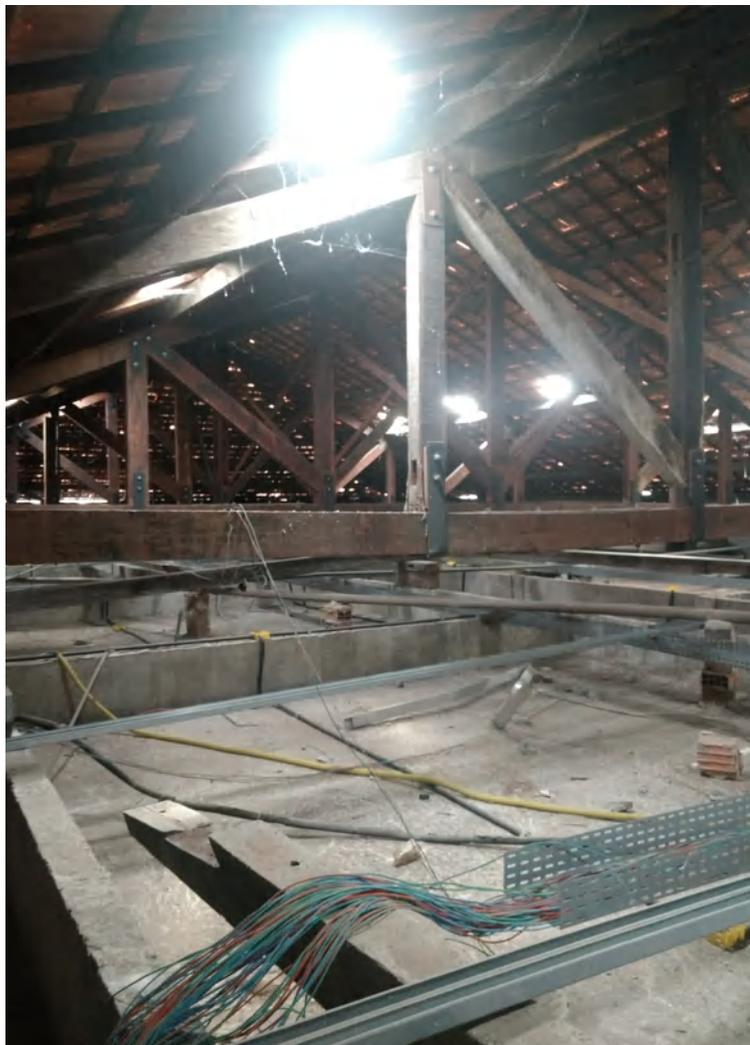
O telhado possui três águas e é feito por tesouras de madeira lavrada e telha francesa. Encontra-se em bom estado de conservação por ter passado recentemente por uma reforma.

Figura 30. Telhado do edifício. Fonte: Arquivos pessoais da autora.

A cobertura passou por uma reforma e encontra-se em um bom estado de conservação (figura 30). Porém, é necessário fazer uma inspeção nas calhas e verificar se não está havendo infiltração (principalmente ao longo das fachadas norte e oeste), e contribuindo para provocar danos presentes na alvenaria dessas fachadas, como a descamação e o afogamento dos revestimentos de parede (reboco e pintura).

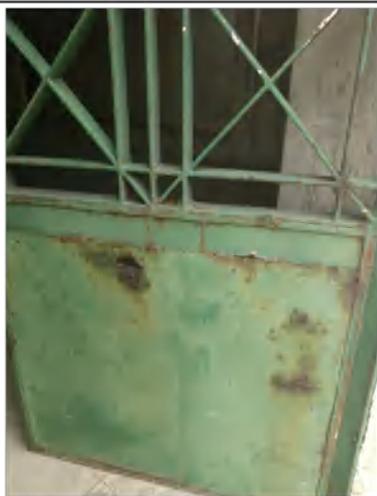
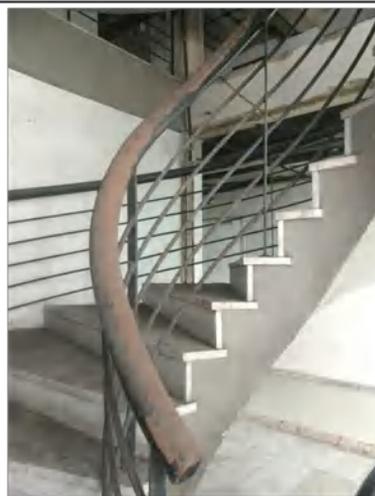
Figura 31. Portão de ferro com ferrugem.
Fonte: Arquivos pessoais da autora.

Figura 32. Corrimão de ferro com ferrugem.
Fonte: Arquivos pessoais da autora.

COMPONENTE: Ferro

DANOS: Oxidação

Todas as esquadrias de madeira devem ser substituídas, inclusive os vitrais e os gradis, por madeiras com tratamento que resista a humidade, vitrais, se possível, com tratamento acústico, e os gradis por novos com uma pintura contra a oxidação do ferro. O portão de ferro deve ser também substituído, pois apresenta muitos pontos comprometidos pela ferrugem, estando em alguns lugares totalmente corroído.

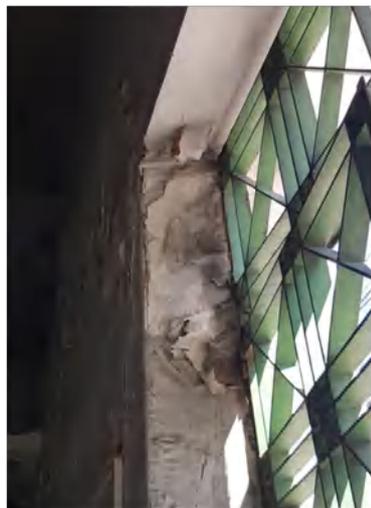
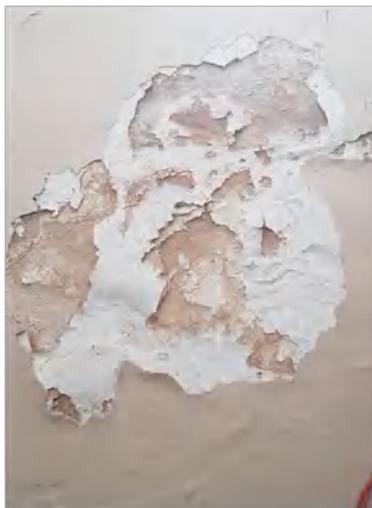
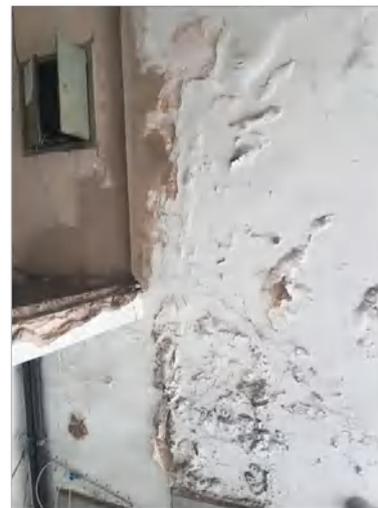
Figura 33.

COMPONENTE: Parede

DANOS: Infiltração

SINTOMAS: Surgimentos de manchas escuras; Fissuração e descamação nos revestimentos

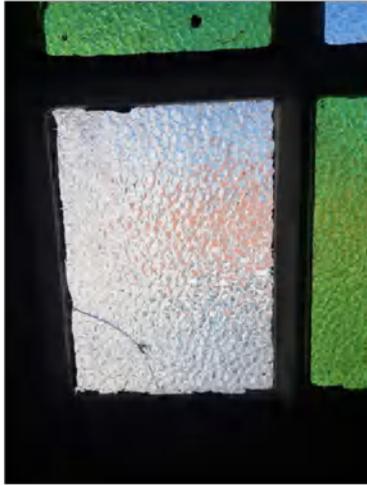
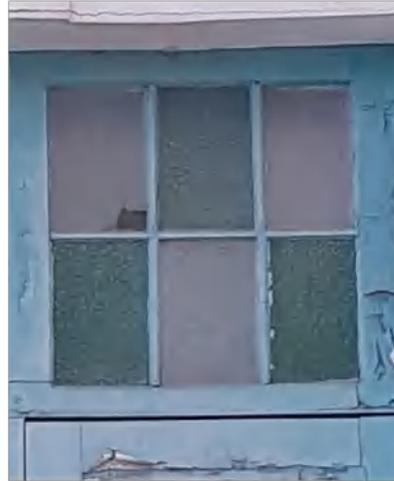
Figura 36. Vidro quebrado na janela. Fonte: Arquivos pessoais da autora.

Figura 37. Vidro quebrado na porta da fachada oeste. Fonte: Arquivos pessoais da autora.

COMPONENTE: Vidro

DANOS: Estilhaçamento e Quebra

SINTOMAS: Presença de fissuras e estilhaçamento no vidro das esquadrias

CONDUTAS: Instalações de novos vidros de preferência com tratamento acústico

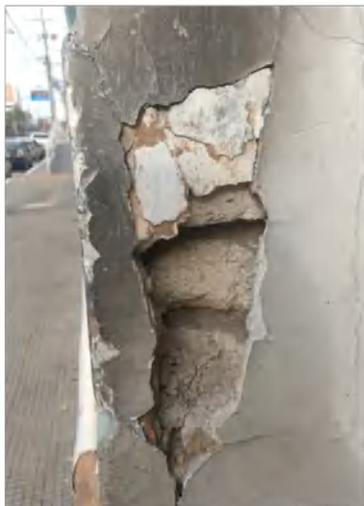
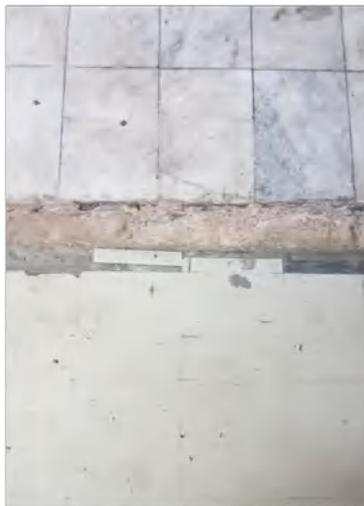
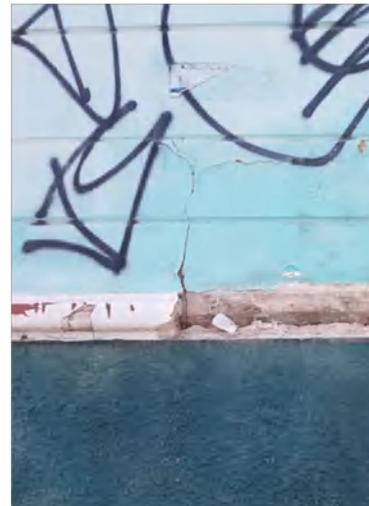
COMPONENTE: Revestimentos e ornamentos da fachada

DANOS: Fissuras, trincas, decapeamento

SINTOMAS: Presença de fissuras ou decapeamento nos revestimentos do edifício

Figura 38. Fissura na fachada norte próximo a entrada principal. Fonte: Arquivos pessoais da autora.

CONDUTAS: Trocar o piso danificado e completar com argamassa os danos aos frisos e às paredes das fachadas.

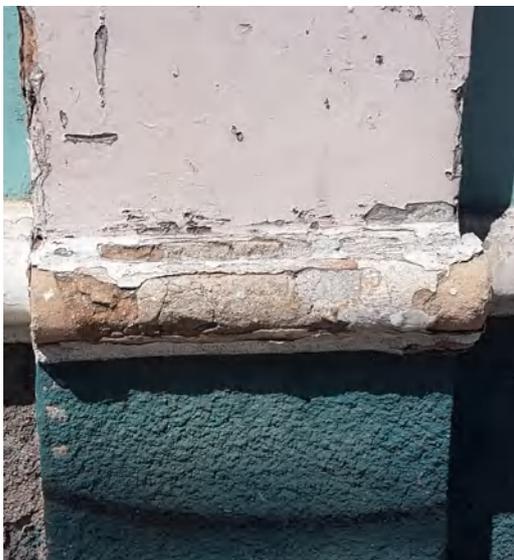
Os elementos arquitetônicos da fachada estão um pouco danificados. Os danos são causados pela exposição às intempéries e por desgastes pelo tempo de uso e impactos externos. Várias partes dos frisos, por exemplo, estão decepadas.

Figura 47. Elemento arquitetônico danificado.
Fonte: Arquivos pessoais da autora.

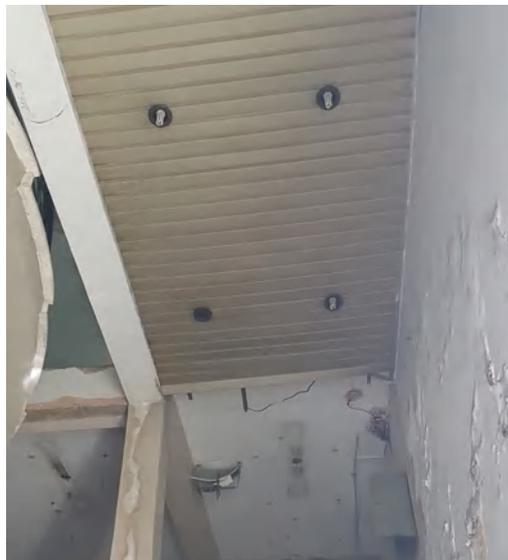
Na entrada principal do edifício, há um pé direito duplo que apresenta um forro em ripas de madeira. Este forro apresenta alguns danos, como fissuras e trincas. É necessário verificar se há a presença de parasitas, como cupins, para que assim seja recuperado, ou substituído.

Figura 48. Laje de forro e forro de madeira.
Fonte: Arquivos pessoais da autora.

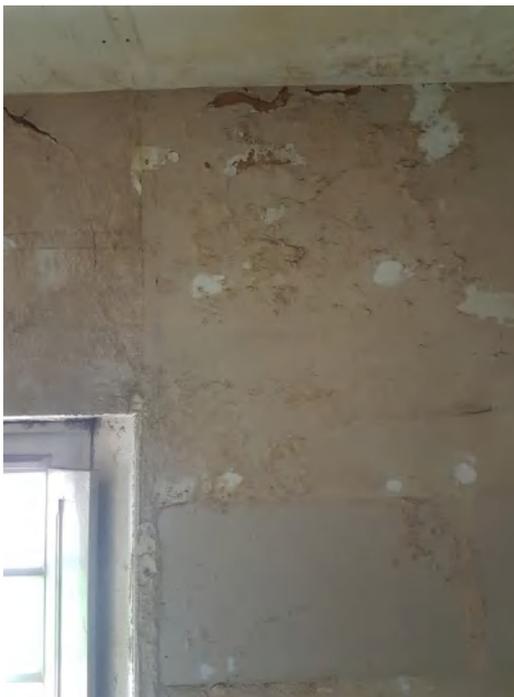
Na parte interna das paredes de vedação, há vários pontos que foram feitos reparos na alvenaria para intalações, e depois não foi devidamente pintada, há fissuras, afofamento e descamação da pintura causados por infiltrações. Na parte externa da parede, apresenta os mesmos danos da parte interna acrescido de pichações e desgastes causados por impactos adversos na alvenaria.

Figura 49. Pintura interna comprometida.
Fonte: Arquivos pessoais da autora.

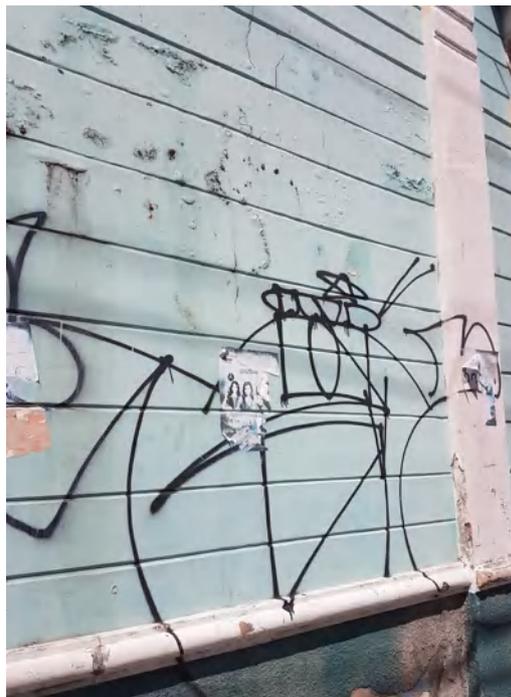
Figura 50. Pintura externa danificada. Fonte:
Arquivos pessoais da autora.
