**ESTUDO DE CASO DA REABILITAÇÃO DE UM TELHADO DO  
EDIFÍCIO SEDE DOS CORREIOS DA SUPERINTENDENCIA DO  
ESPÍRITO SANTO - ES**

ESTUDO DE CASO DA REABILITAÇÃO DE UM TELHADO NO  
EDIFÍCIO SEDE DOS CORREIOS DA SUPERINTENÊNCIA DO  
ESPÍRITO SANTO -ES

Trabalho de Conclusão de Curso  
apresentado à Unidade Acadêmica de  
Ciências e Tecnologia Ambiental da  
Universidade Federal de Campina Grande,  
como parte dos requisitos necessários  
para obtenção do título de Engenheiro  
Civil.

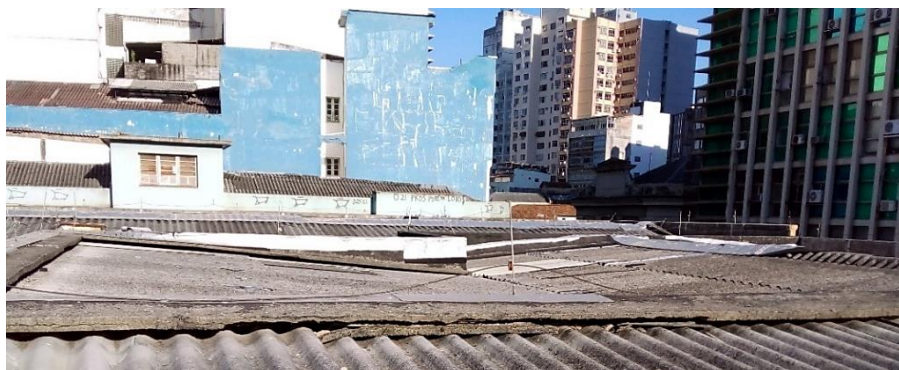
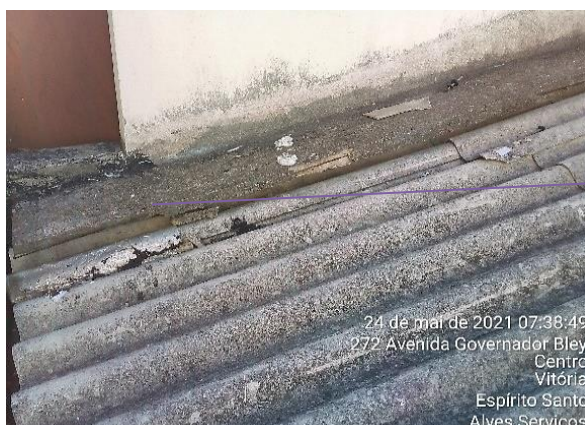
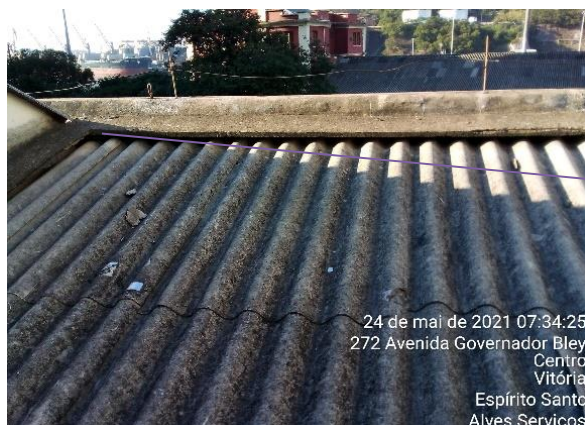
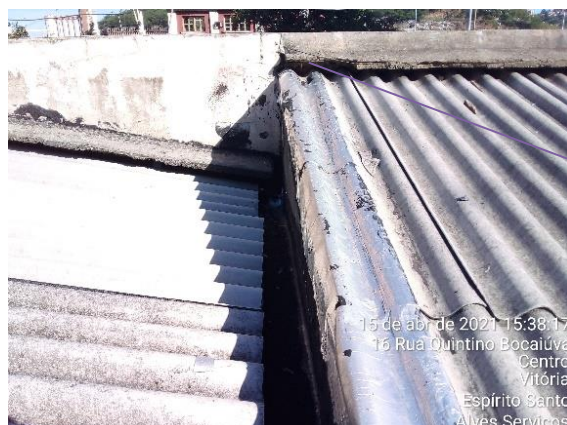
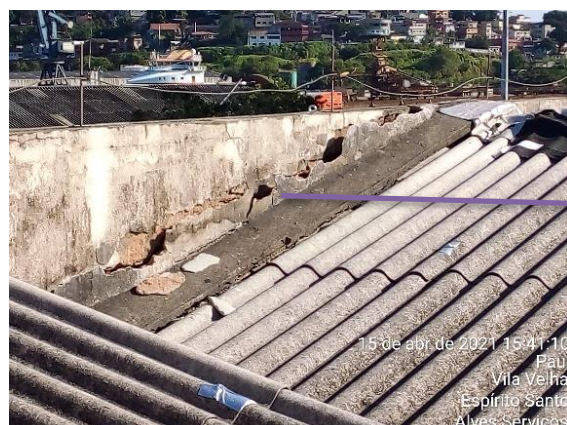
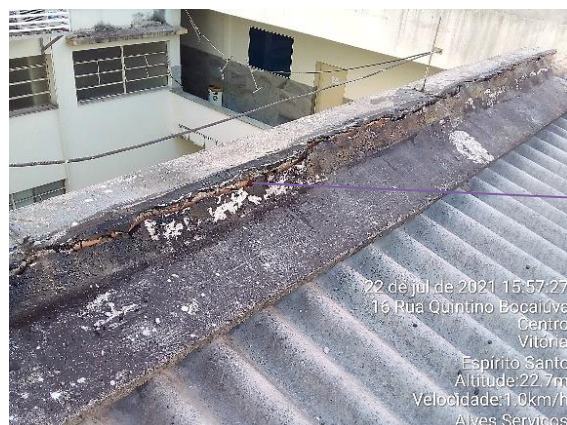
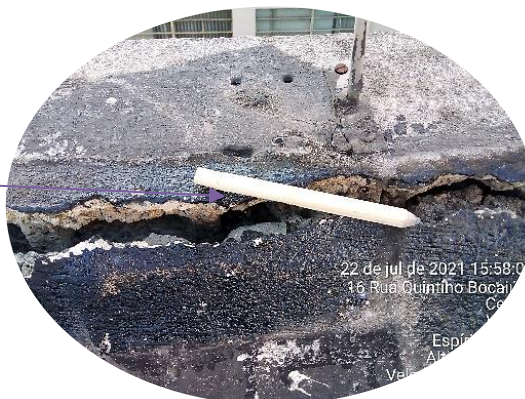
Figura 29 – Condições dos rufos. a) rufo divisa água 8 e água 10, conforme figura 37, b) rufo à oeste da água 5 (figura 28), c) rufo norte água 5 (figura 28), d) final dos rufos das águas 7 e 1 à norte (figura 28), e) rufo localizado à norte da água 3 (figura 28) e f) rufo localizado à norte da água 8 (figura 28).

**Manifestação:** observou-se em todas as imagens a degradação do concreto e, conseqüentemente, a exposição da armadura que causou a corrosão. As Figuras 29-c e 29-d proporcionaram uma visualização melhor da exposição da armadura; nas Figuras 29-e e 29-f foi perceptível o descolamento do rufo da parede.

**Solução:** a solução encontrada pelo engenheiro projetista foi a demolição dos antigos rufos e, posteriormente execução de um novo; decisão justificada, pelo fato que além do estado avançado de deterioração, haveria também a necessidade de novos rufos devido a mudança no layout do telhado.

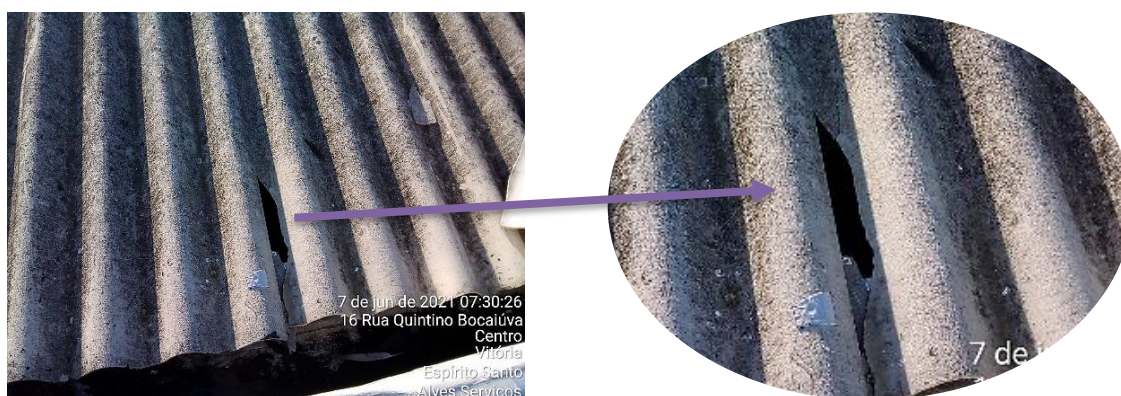
Figura 30 – Telha quebrada, localizada na água 3

**Manifestação:** o desgaste do material e telha quebrada;

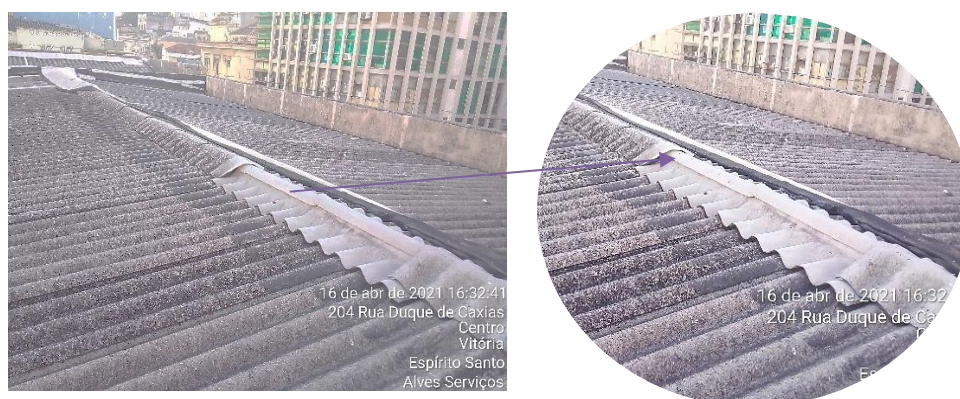
Figura 31 – Telhas faltando na cumeeira das águas

**Manifestação:** possivelmente a peça da cumeeira desse trecho, representado na Figura 31, foi retirada devido ao grau de desgaste; conseqüentemente a falta dessa peça deve ter influenciado na penetração da água pluvial para a laje.

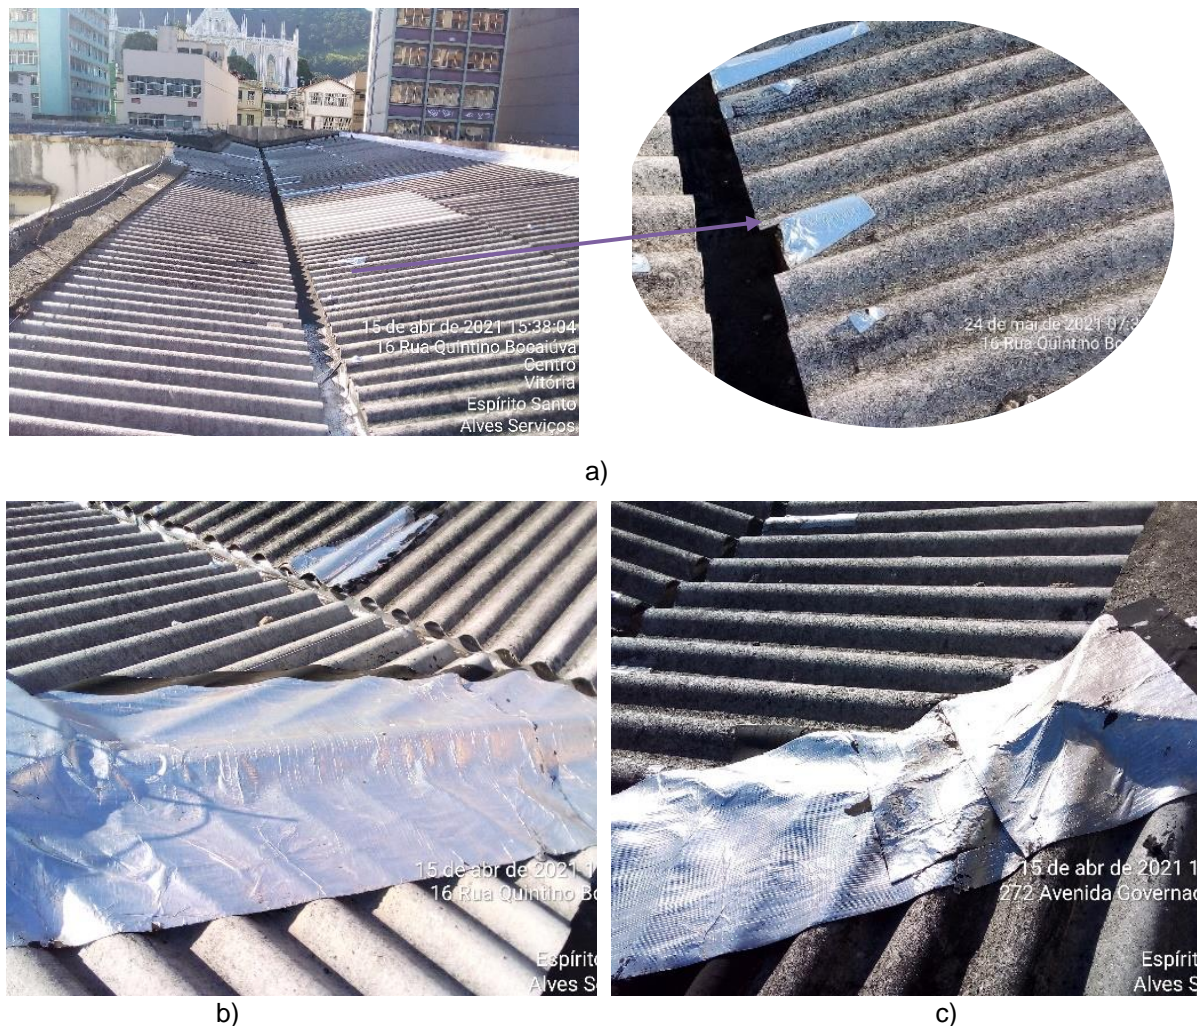
Figura 32 - Aplicação de manta asfáltica aluminizada em telhas. a) reparos com manta nas telhas das águas A1; A8 (Figura 28), b) encontro da água 8 (Figura 28) e c) Encontro da água 9 (Figura 28).

**Manifestação:** observando a Figura 32-a podemos citar duas manifestações: o desgaste das telhas que gerou as goteiras; a falha na solução inicialmente encontrada, para reparar essa patologia utilizando a manta asfáltica aluminizada.

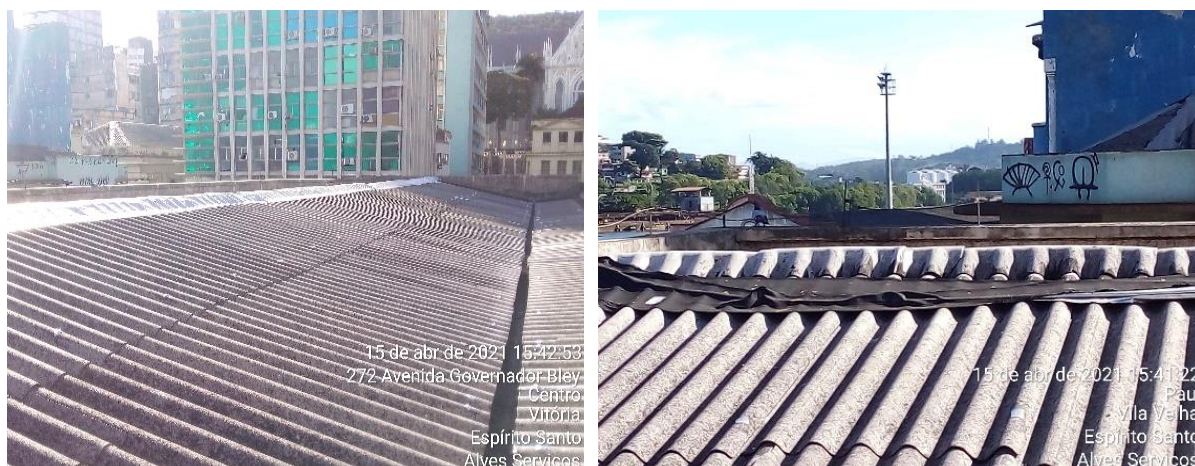
Figura 33 - Manta asfáltica colocada para minimizar infiltração na cumeeira das águas 3 e 4

**Manifestação:** a manta de impermeabilização asfáltica descolada da cumeeira; conseqüentemente não solucionou o problema da infiltração pelas telhas;

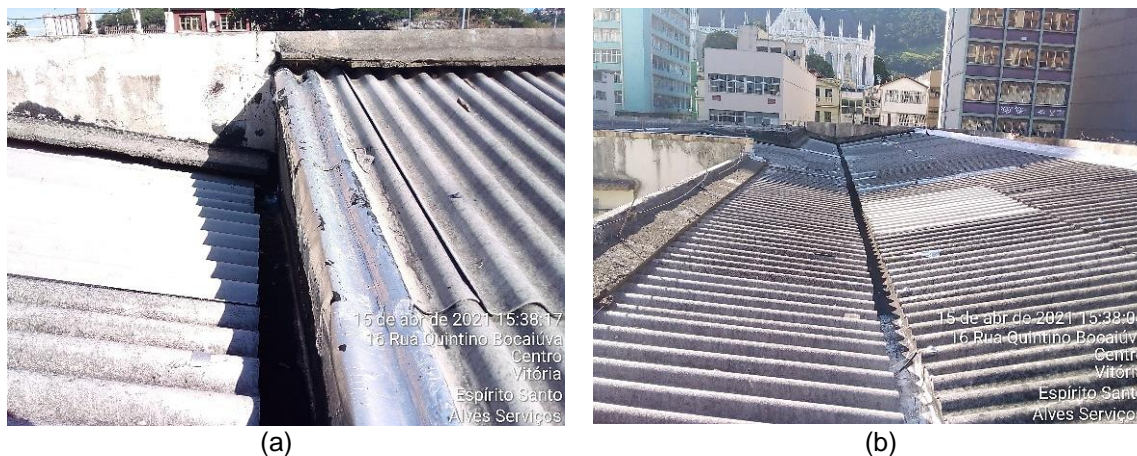
Figura 34 - Vista de um trecho das calhas do edifício sede. a) final da calha de encontro das águas 1 e 8 à norte e b) calha de encontro das águas 1 e 8 à norte (figura 28).

**Manifestação:** ao observar as dimensões das calhas, visivelmente notou-se que suas dimensões eram pequenas diante da área de coleta da água, possuíam 25cm de largura e 11cm de altura. Estas dimensões não eram suficientes para transportar a água até a tubulação de drenagem. Nos dias em que os índices pluviométricos eram mais elevados e, portanto, a vazão era maior, a água transbordava nas calhas, por conseguinte infiltrava na laje.

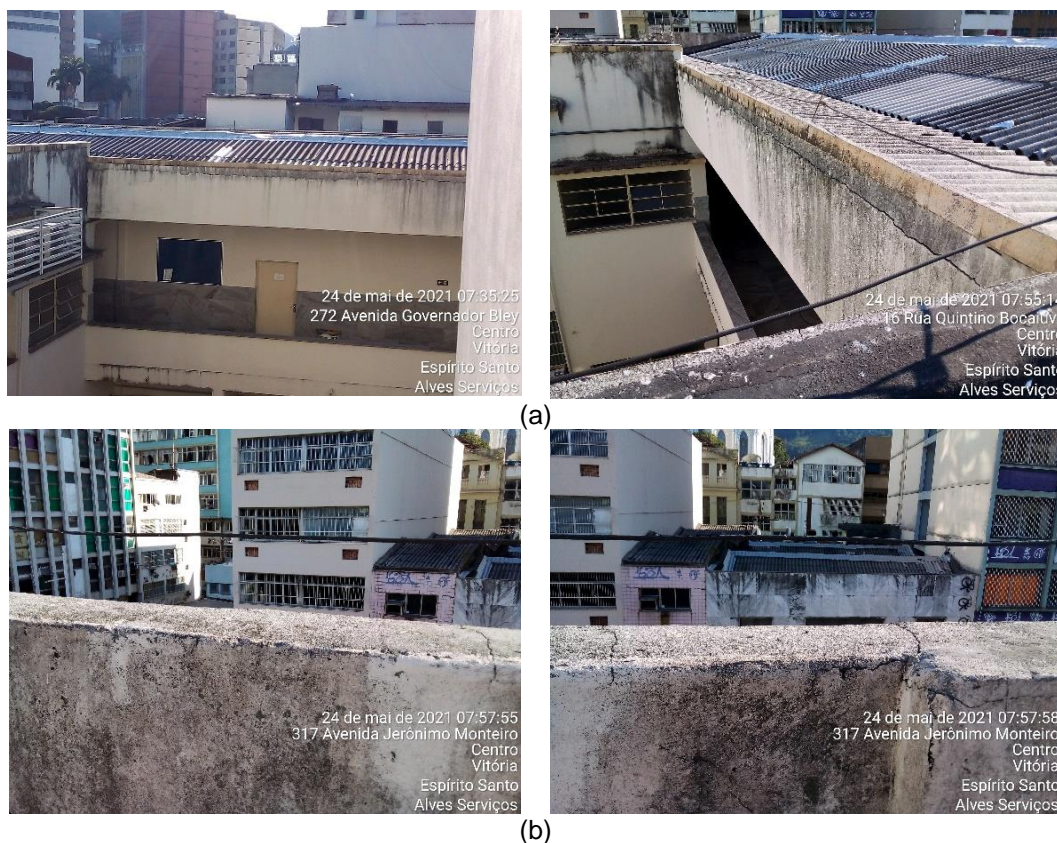
Figura 35 – Trincas nas platibandas. a) platibanda interna (lado do pátio) água 8 (figura 28) e b) trincas no topo da platibanda da água 12 (figura 28)

**Manifestação patológica:** supostamente a trinca representada na Figura 35-a, a qual possuía uma espessura de 3mm, surgiu devido a exposição da alvenaria a uma carga superior a sua capacidade de resistência para a qual foi projetada. As trincas indicadas na Figura 35-b, possuíam espessura de 1mm.

**Possíveis causas:** no que se trata da trinca indicada na Figura 35-a, possivelmente o que acarretou foi a carga causada pelos rufos, localizados na sua face interna; além do peso próprio dos rufos, supostamente houve uma sobrecarga pela movimentação de pessoas para possíveis manutenções. Na Figura 35-b foram retratadas as fissuras no reboco, provavelmente ocasionadas pelo desgaste natural do revestimento (reboco), que pode ter sido intensificada, pela falta de pintura e/ou manutenção desta, bem como a falta do chapim ou pingadeira, no topo para proteger da chuva.

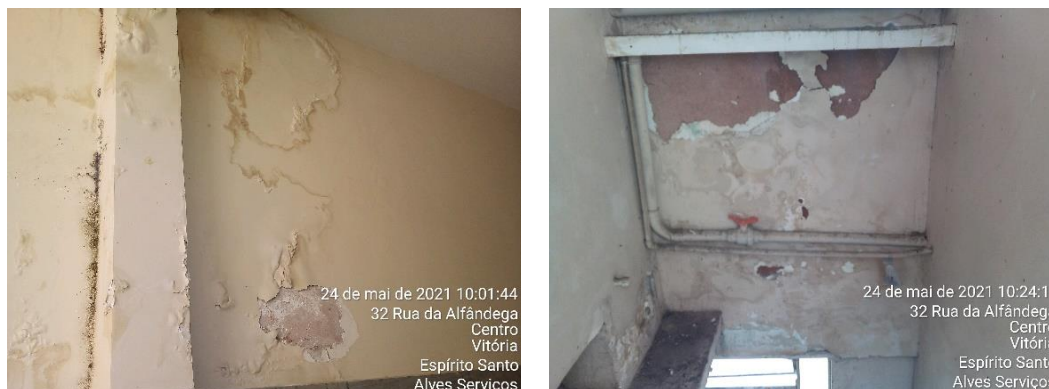
Figura 36 – Descascamento da pintura no terceiro pavimento. (a) parede interna do terceiro pavimento (b) parede da escada de acesso a cobertura, sua face externa compõe a fachada dos fundos.

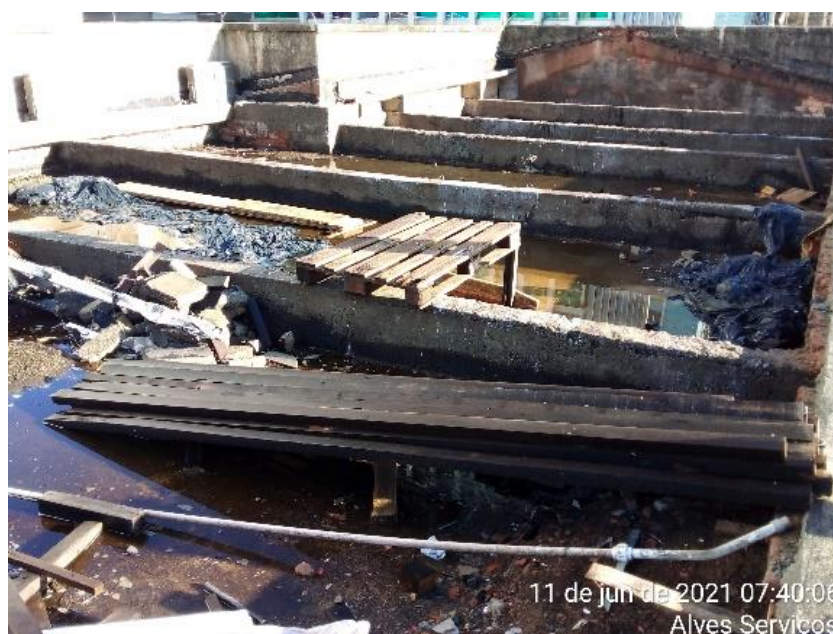
Figura 44 – Laje após as chuvas

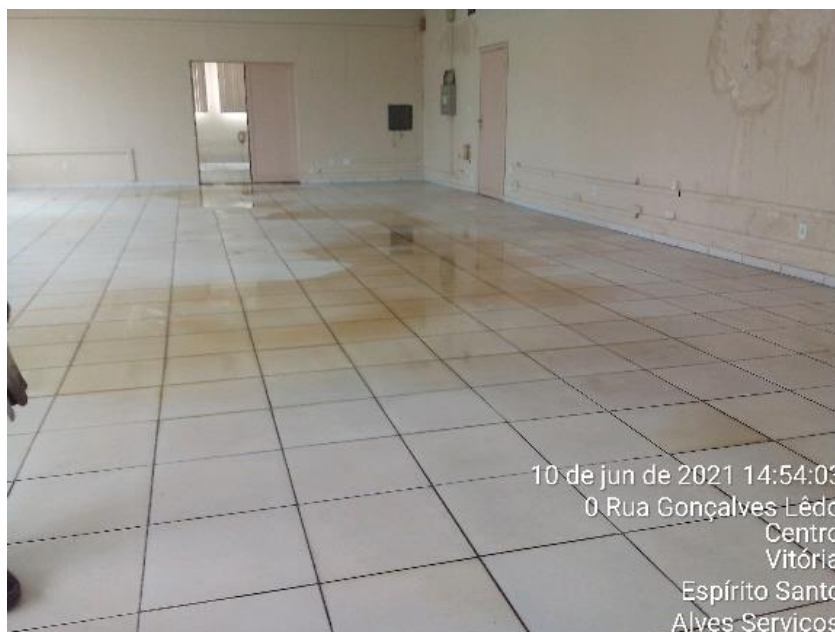
Figura 45 – Sala do terceiro andar após as chuvas

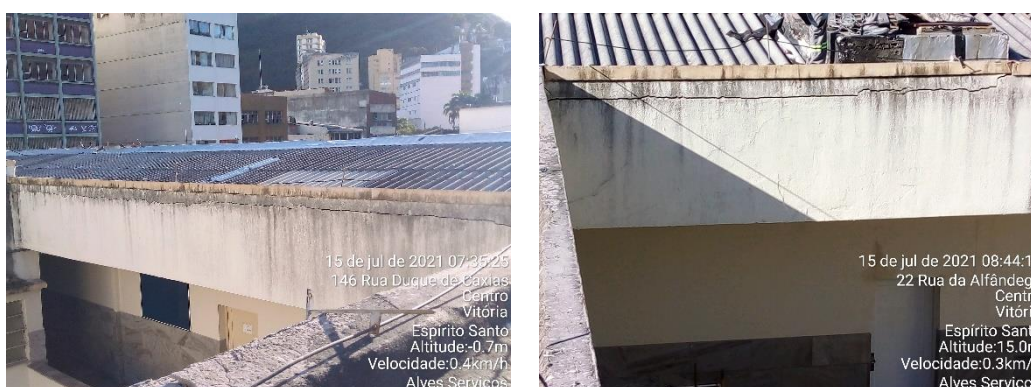
Figura 59 – Fissura das platibandas recuperadas
