**ESTUDO DE CASO DA REABILITAÇÃO DE UM TELHADO DO
EDIFÍCIO SEDE DOS CORREIOS DA SUPERINTENDENCIA DO
ESPÍRITO SANTO - ES**

Trabalho de Conclusão de Curso
apresentado à Unidade Acadêmica de
Ciências e Tecnologia Ambiental da
Universidade Federal de Campina Grande,
como parte dos requisitos necessários
para obtenção do título de Engenheiro
Civil.

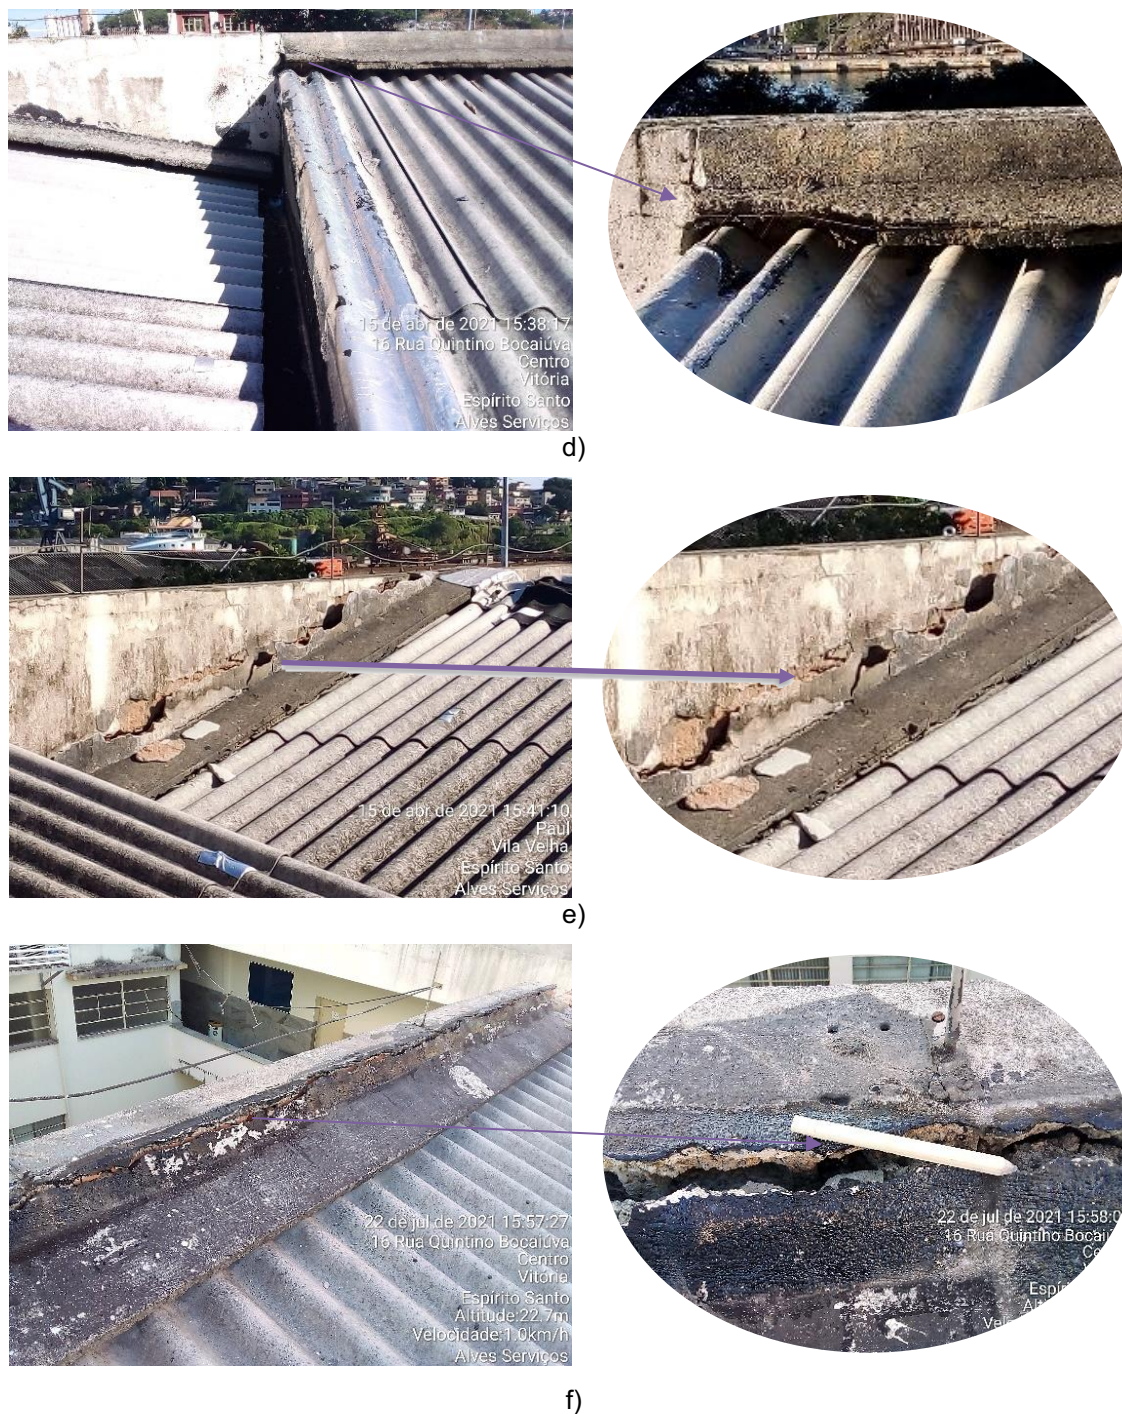
Figura 29 – Condições dos rufos. a) rufo divisa água 8 e água 10, conforme figura 37, b) rufo à oeste da água 5 (figura 28), c) rufo norte água 5 (figura 28), d) final dos rufos das águas 7 e 1 à norte (figura 28), e) rufo localizado à norte da água 3 (figura 28) e f) rufo localizado à norte da água 8 (figura 28).

Manifestação: observou-se em todas as imagens a degradação do concreto e, conseqüentemente, a exposição da armadura que causou a corrosão. As Figuras 29-c e 29-d proporcionaram uma visualização melhor da exposição da armadura; nas Figuras 29-e e 29-f foi perceptível o descolamento do rufo da parede.

Solução: a solução encontrada pelo engenheiro projetista foi a demolição dos antigos rufos e, posteriormente execução de um novo; decisão justificada, pelo fato que além do estado avançado de deterioração, haveria também a necessidade de novos rufos devido a mudança no layout do telhado.

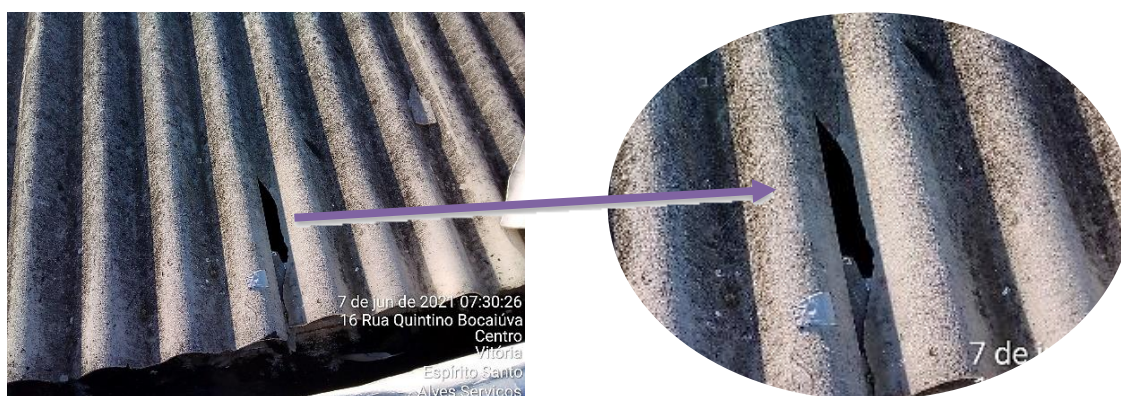
Figura 30 – Telha quebrada, localizada na água 3

Manifestação: o desgaste do material e telha quebrada;

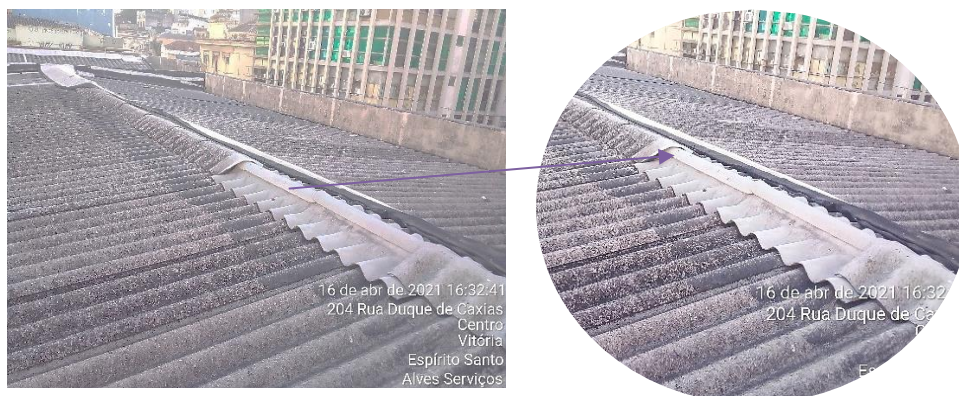
Figura 31 – Telhas faltando na cumeeira das águas

Manifestação: possivelmente a peça da cumeeira desse trecho, representado na Figura 31, foi retirada devido ao grau de desgaste; conseqüentemente a falta dessa peça deve ter influenciado na penetração da água pluvial para a laje.

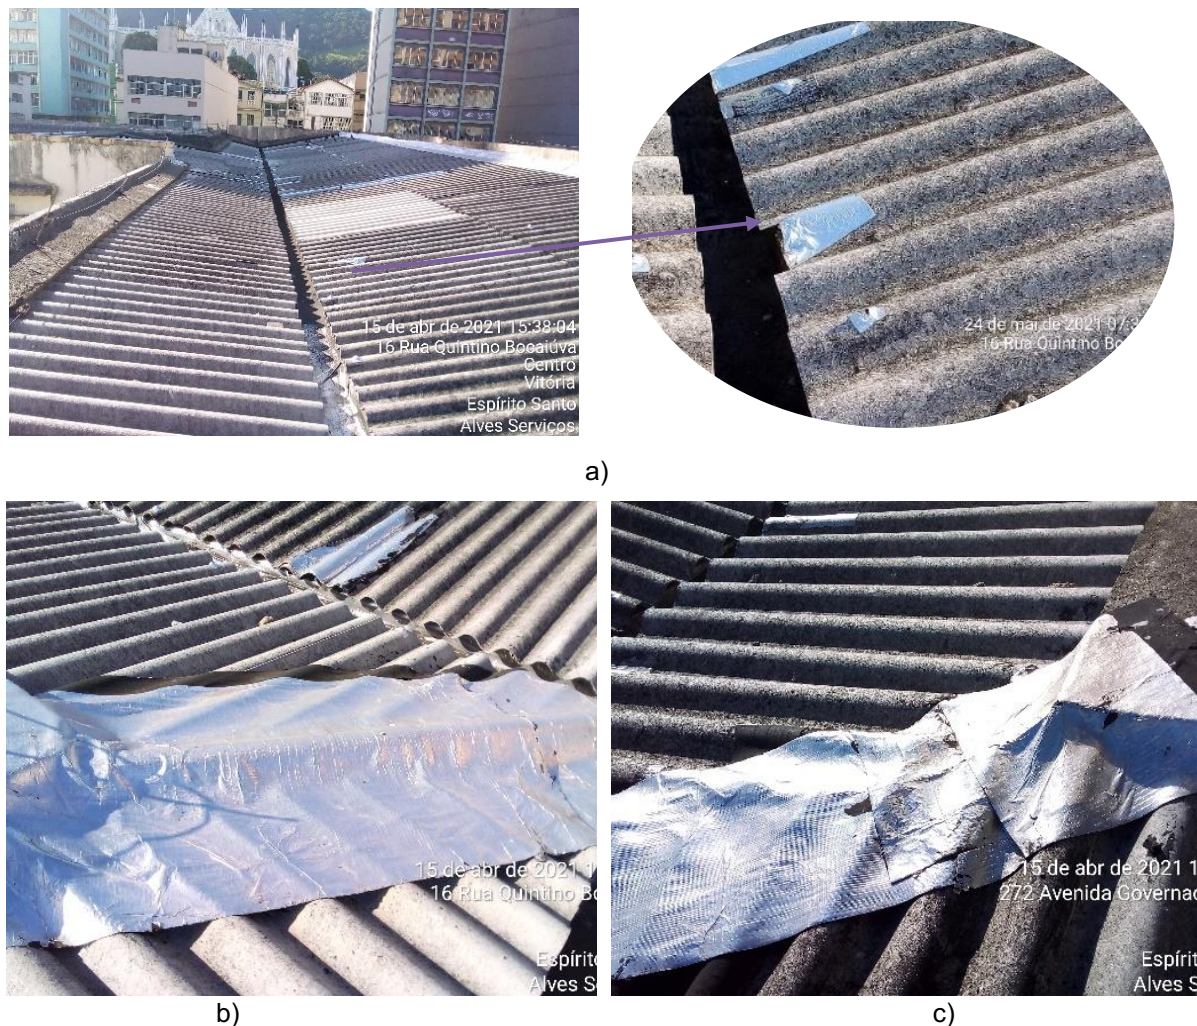
Figura 32 - Aplicação de manta asfáltica aluminizada em telhas. a) reparos com manta nas telhas das águas A1; A8 (Figura 28), b) encontro da água 8 (Figura 28) e c) Encontro da água 9 (Figura 28).

Manifestação: observando a Figura 32-a podemos citar duas manifestações: o desgaste das telhas que gerou as goteiras; a falha na solução inicialmente encontrada, para reparar essa patologia utilizando a manta asfáltica aluminizada.

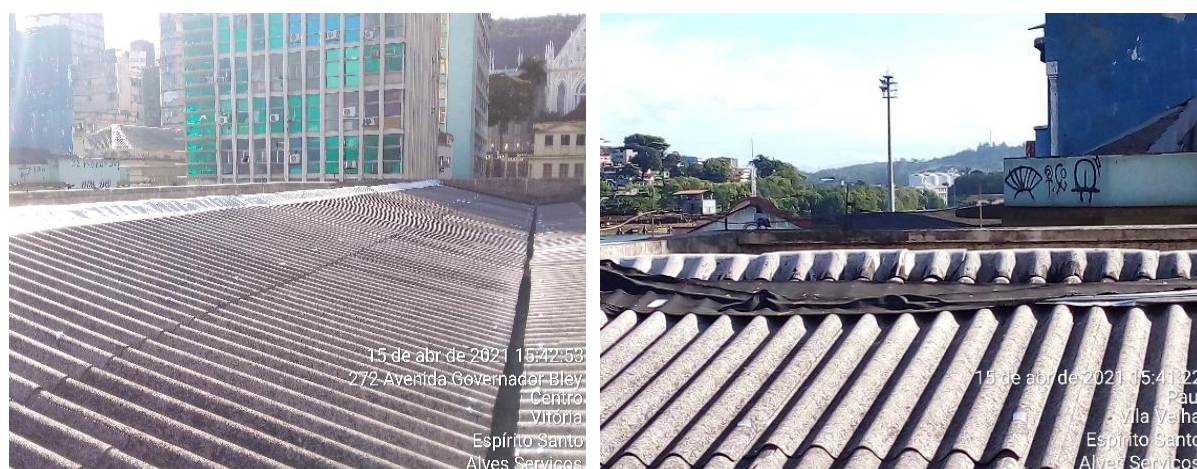
Figura 33 - Manta asfáltica colocada para minimizar infiltração na cumeeira das águas 3 e 4

Manifestação: a manta de impermeabilização asfáltica descolada da cumeeira; conseqüentemente não solucionou o problema da infiltração pelas telhas;

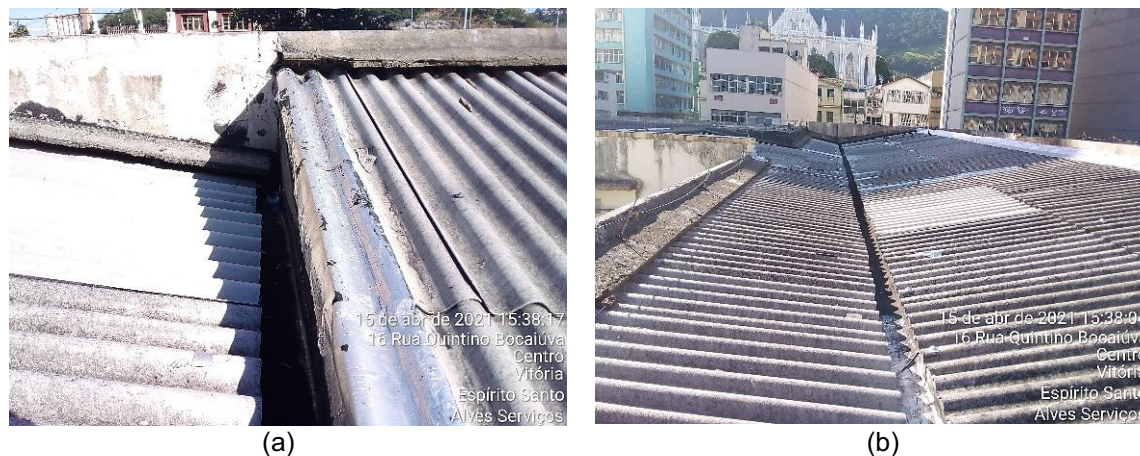
Figura 34 - Vista de um trecho das calhas do edifício sede. a) final da calha de encontro das águas 1 e 8 à norte e b) calha de encontro das águas 1 e 8 à norte (figura 28).

Manifestação: ao observar as dimensões das calhas, visivelmente notou-se que suas dimensões eram pequenas diante da área de coleta da água, possuíam 25cm de largura e 11cm de altura. Estas dimensões não eram suficientes para transportar a água até a tubulação de drenagem. Nos dias em que os índices pluviométricos eram mais elevados e, portanto, a vazão era maior, a água transbordava nas calhas, por conseguinte infiltrava na laje.

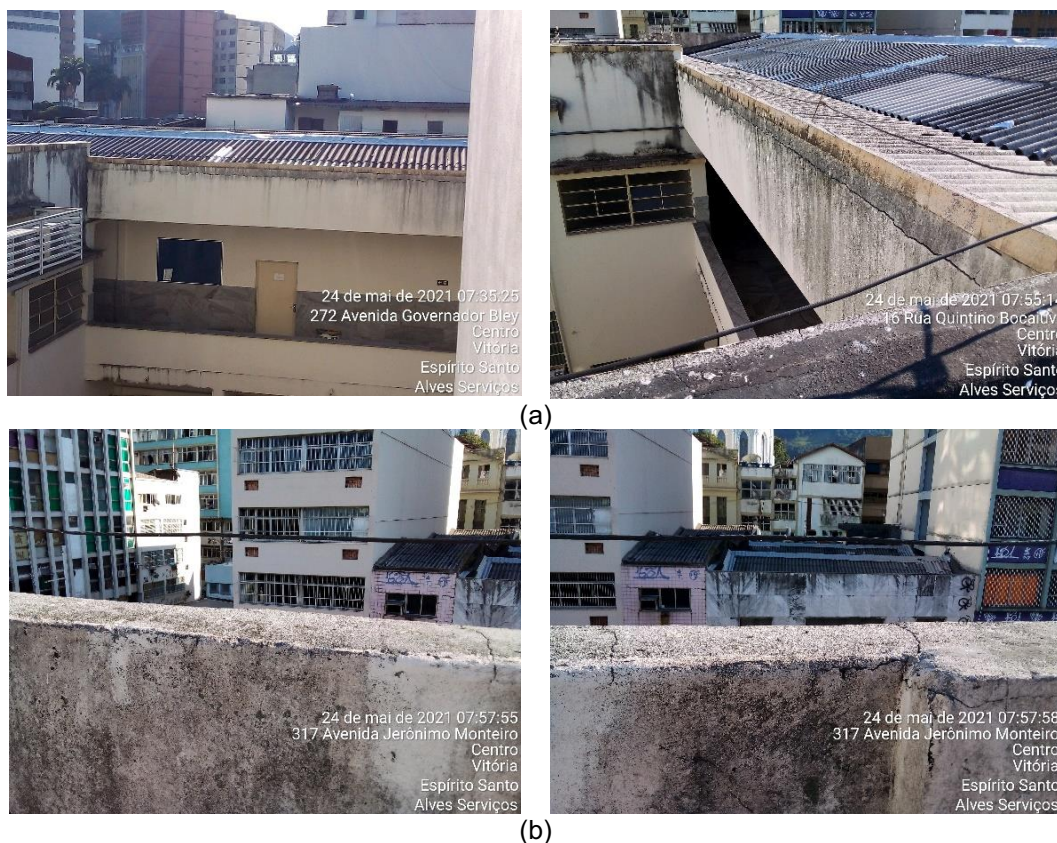
Figura 35 – Trincas nas platibandas. a) platibanda interna (lado do pátio) água 8 (figura 28) e b) trincas no topo da platibanda da água 12 (figura 28)

Manifestação patológica: supostamente a trinca representada na Figura 35-a, a qual possuía uma espessura de 3mm, surgiu devido a exposição da alvenaria a uma carga superior a sua capacidade de resistência para a qual foi projetada. As trincas indicadas na Figura 35-b, possuíam espessura de 1mm.

Solução: para solucionar o problema da trinca, apresentada na Figura 35-a, foi realizada a demolição do topo da platibanda até a trinca, bem como dos rufos; em

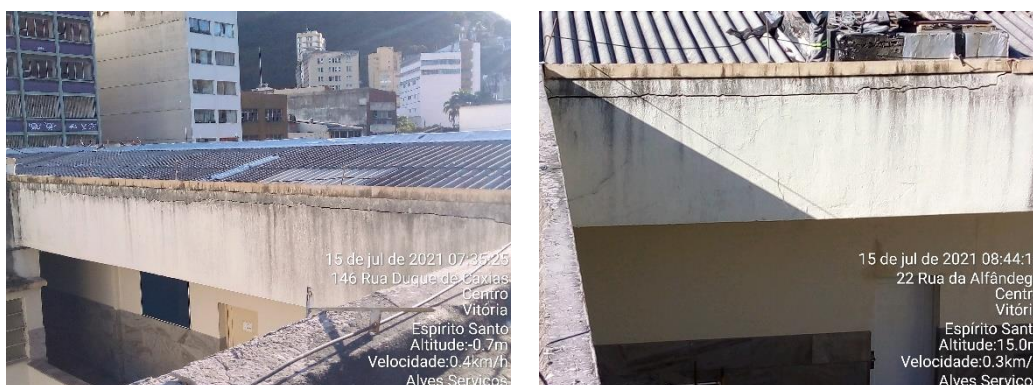
Figura 59 – Fissura das platibandas recuperadas
