**ESTUDO DE MANIFESTAÇÕES PATOLÓGICAS EM
EDIFICAÇÃO MULTIFAMILIAR LOCALIZADA NA CIDADE
DE POMBAL – PB.**

Trabalho de Conclusão de Curso apresentado à Unidade Acadêmica de Ciências e Tecnologia Ambiental da Universidade Federal de Campina Grande, como parte dos requisitos necessários para obtenção do título de Engenheiro Civil.

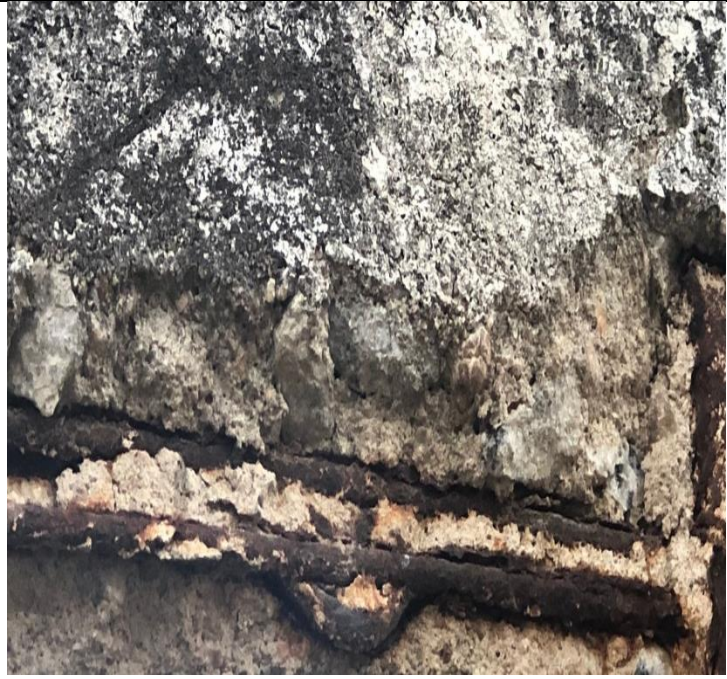
Figura 10 - Corrosão de armaduras e desagregação do concreto em viga.

Foi identificada a presença de corrosão em armaduras e desagregação do concreto, com relatos visíveis apenas no pavimento da cobertura e telhado como mostra o relato fotográfico nas figuras 9 e 10.

Exógena			
		G	U	T	Pontuação
		8	10	3	240
		Grau de risco			
		Crítico			
		Possíveis causas			
		<ul style="list-style-type: none"> • Qualidade do material; • Qualidade na execução; • Exposição a umidade; • Falta de impermeabilização adequada; • Cobrimento da armadura insuficiente. 			
		Tipo de anomalia			
		Corrosão das armaduras e desagregação do concreto.			
		Localização			
		Cobertura.			
Recomendações para reparação ou correção					
<p>Étapas do procedimento de recuperação de elementos afetados por corrosão das armaduras:</p> <ul style="list-style-type: none"> - Delimitação do contorno de reparo; - Remoção do material deteriorado; - Limpeza; - Combate a corrosão; - Técnicas eletroquímicas (realcalização); - Revestimento da armadura; - Recomposição da estrutura; - Proteção da superfície do concreto.

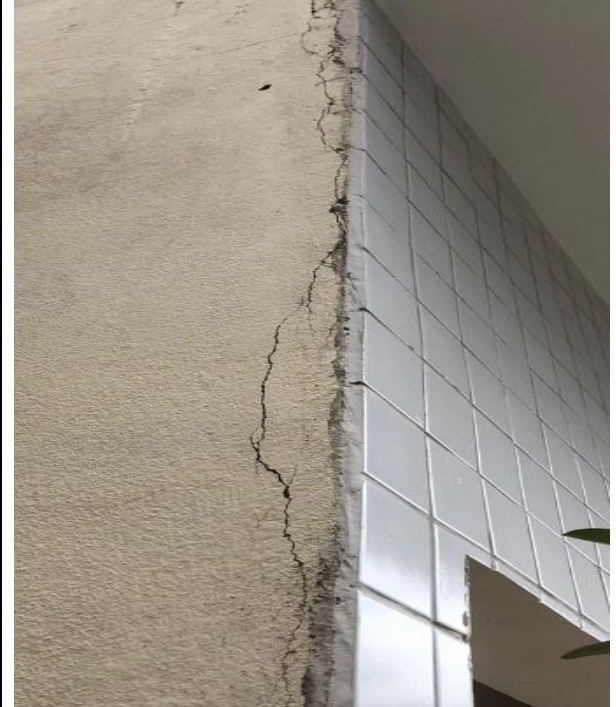
Figura 11 - Trinca vertical aparente em pilar.

Com auxílio do fissurômetro, relatou-se apenas fissuras e trincas. A Figura 11 relata uma trinca que deve ser melhor investigada, pois foram observados indícios de infiltração na fissura, podendo haver a corrosão das armaduras.

Endógena			
	G	U	T	Pontuação
	10	10	3	300
	Grau de risco			
	Crítico			
	Causas possíveis			
	<ul style="list-style-type: none"> • Excesso de carga, mal dimensionamento; • Insuficiência de estribos; • Possibilidade de corrosão das armaduras do pilar. 			
Tipo de anomalia				
Trinca vertical aparente em pilar.				
Localização				
Terraço / Térreo				
Recomendações para reparação ou correção				
<p>Caracterizado o grau da fissura deve-se realizar testes de progressão. Caso não haja aumento na abertura, pode-se utilizar o sistema de injeção com epóxi. Se for progressiva, trata-se a trinca ativa como junta móvel, selecionando selante plástico e a junta móvel para absorver a movimentação da trinca ativa (DNIT 083/2006). Caso seja observado o processo de corrosão da armadura segue as etapas do procedimento de recuperação de elementos afetados por corrosão das armaduras:</p> <ul style="list-style-type: none"> - Delimitação do contorno de reparo; - Remoção do material deteriorado; - Limpeza; - Combate a corrosão; - Técnicas eletroquímicas (realcalização); - Revestimento da armadura; - Recomposição da estrutura; - Proteção da superfície do concreto.

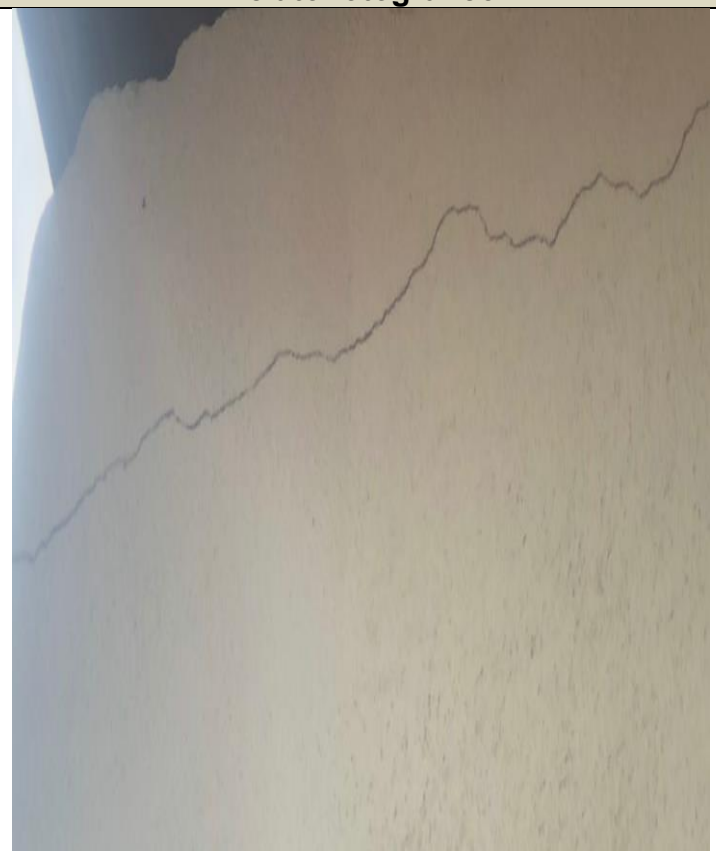
Figura 12 - Trinca horizontal em alvenaria paralela a viga.

Endógena			
		G	U	T	Pontuação
		6	10	3	180
		Risco			
		Médio			
		Causas possíveis			
		<ul style="list-style-type: none"> • Movimentação térmica; • Decorrência de movimentações diferenciadas em pontos de contato de materiais distintos; • Radiação solar no ponto próximo a laje do banheiro, causando a dilatação do conjunto e tracionando a viga. 			
		Tipo de anomalia			
		Trinca passiva na alvenaria paralela a viga.			
		Localização			
		Parte externa do banho 1 / térreo.			
Recomendações para reparação ou correção					
É recomendável a inserção de juntas elásticas de movimentação entre a alvenaria e a estrutura.

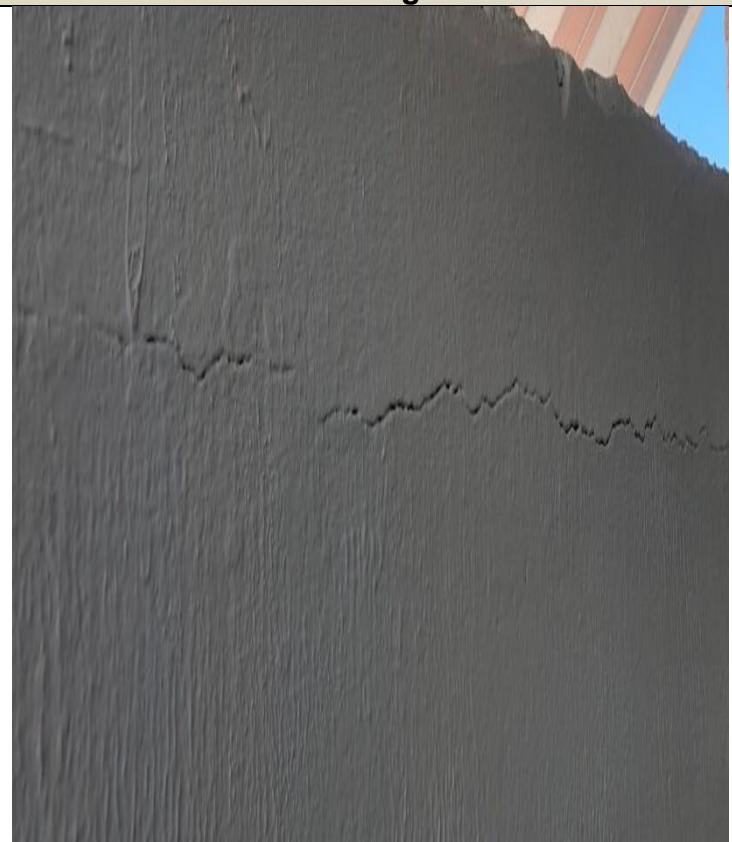
Figura 13 - Fissura horizontal em alvenaria paralela a viga.

Endógena			
		G	U	T	Pontuação
		6	10	3	180
		Risco			
		Médio			
		Causas possíveis			
		<ul style="list-style-type: none"> • Movimentação térmica. • Decorrência de movimentações diferenciadas em pontos de contato de materiais distintos. 			
		Tipo de anomalia			
		Fissura horizontal passiva paralela a viga.			
		Localização			
		Área de serviço do primeiro pavimento.			
Recomendações para reparação ou correção					
É recomendável a inserção de juntas elásticas de movimentação entre a alvenaria e a estrutura.

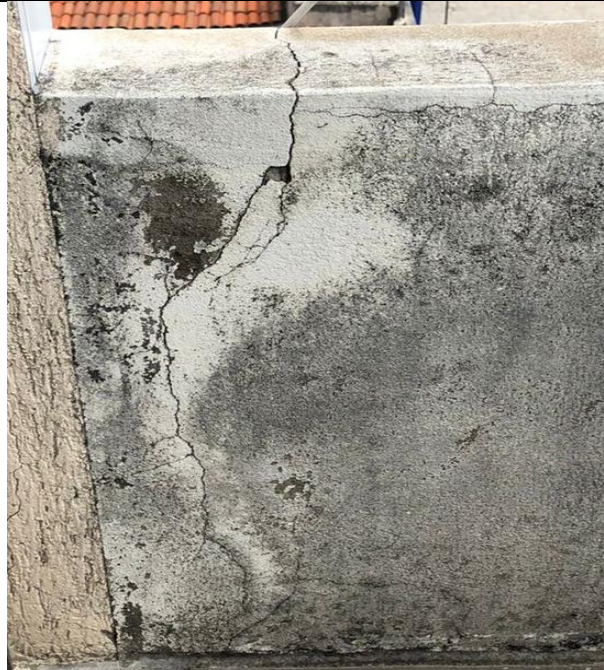
Figura 14 - Trinca em região com elementos estruturais em balanço.

As figuras 14, 15 e 16 relatam fissuras em próximas a elementos estruturais em balanço, onde a movimentação da estrutura pode ter ocasionado as falhas e deve ser realizado testes de progressão, porém o relato do proprietário é de que as trincas apareceram pouco tempo depois da construção do edifício.

Endógena			
	G	U	T	Pontuação
	8	10	3	240
	Risco			
	Crítico			
	Causas possíveis			
	<ul style="list-style-type: none"> • Movimentação da estrutura na região do balanço causando o destacamento entre a alvenaria e o elemento estrutural; • Movimentação térmica entre o elemento estrutural e a alvenaria. 			
	Tipo de anomalia			
	Trincas em região com elementos estruturais em balanço.			
	Localização			
Varanda do pavimento cobertura e telhado.				
Recomendações para reparação ou correção				
Realizar a amarração entre a alvenaria e a estrutura com material resistente a tração.

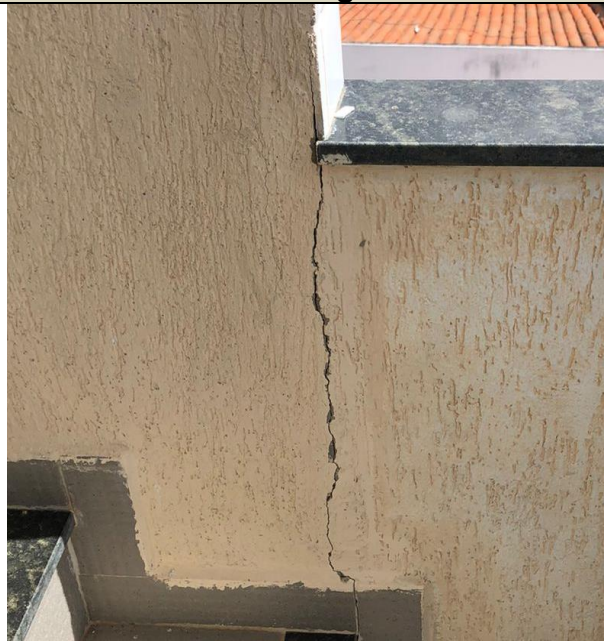
Figura 15 - Trinca em região com elementos estruturais em balanço.

Endógena			
	G	U	T	Pontuação
	8	10	3	240
	Risco			
	Crítico			
	Causas possíveis			
	<ul style="list-style-type: none"> • Movimentação da estrutura na região do balanço causando o destacamento entre a alvenaria e o elemento estrutural; • Movimentação térmica entre o elemento estrutural e a alvenaria. 			
	Tipo de anomalia			
	Trincas em região com elementos estruturais em balanço.			
	Localização			
Varanda do segundo pavimento.				
Recomendações para reparação ou correção				
Realizar a amarração entre a alvenaria e a estrutura com material resistente a tração.

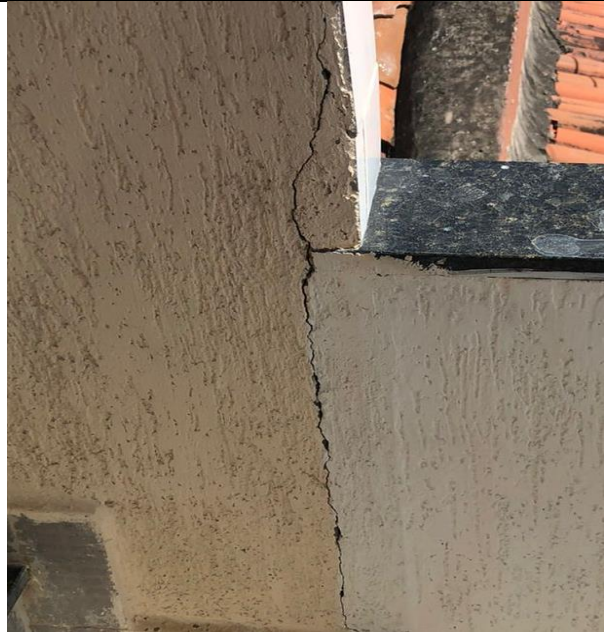
Figura 16 - Trinca em região com elementos estruturais em balanço.

Endógena			
		G	U	T	Pontuação
		6	10	3	240
		Risco			
		Crítico			
		Causas possíveis			
		<ul style="list-style-type: none"> •Movimentação da estrutura na região do balanço causando o destacamento entre a alvenaria e o elemento estrutural; •Movimentação térmica entre o elemento estrutural e a alvenaria. 			
		Tipo de anomalia			
		Trincas em região com elementos estruturais em balanço.			
		Localização			
		Varanda do primeiro pavimento.			
Recomendações para reparação ou correção					
Realizar a amarração entre a alvenaria e a estrutura com material resistente a tração.

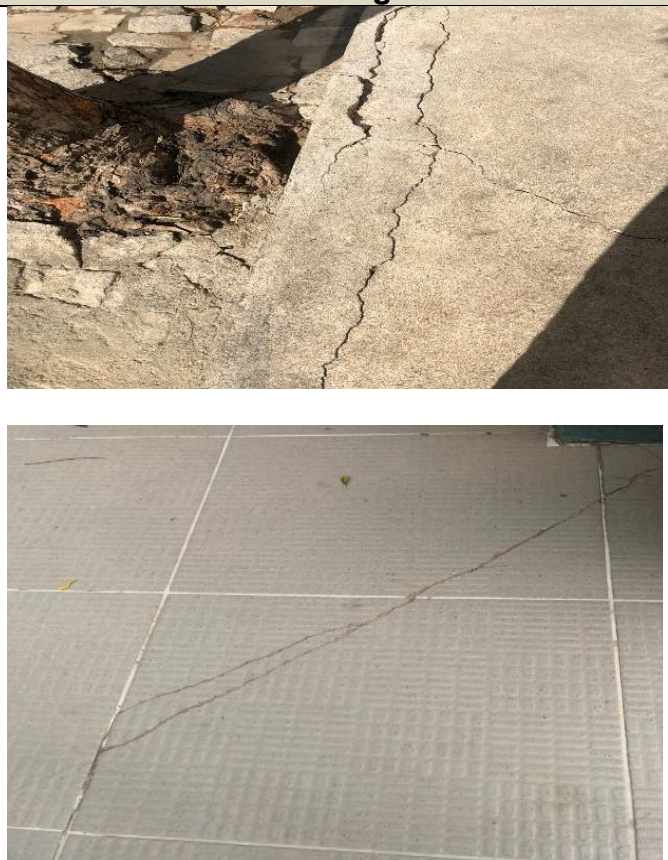
Exógeno			
		G	U	T	Pontuação
		3	3	3	27
		Risco			
		Mínimo			
		Causas possíveis			
		• Raiz de planta localizada na calçada.			
		Tipo de anomalia			
		Revestimento cerâmico do piso danificado.			
		Localização			
		Calçada e jardim no pavimento térreo.			
Recomendações para reparação ou correção					
Buscar na regulação municipal, medidas para retirada ou troca da árvore por outra com raízes menos agressivas. Verificar as placas que estão se destacando, realizar o preenchimento e nivelamento do terreno e realizar a substituição do revestimento.

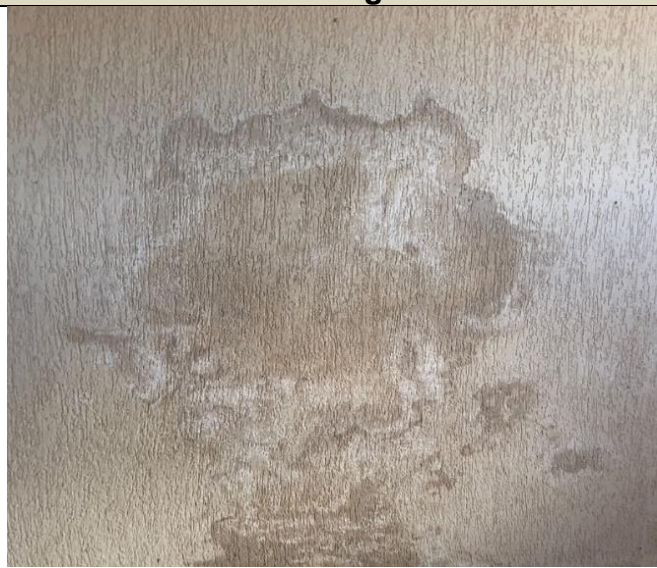
Exógena			
	G	U	T	Pontuação
	3	10	3	90
	Risco			
	Mínimo			
	Causas possíveis			
	<ul style="list-style-type: none"> • Alto teor de sais solúveis; • Pintura feita com o reboco ainda úmido; • Ambiente quente e úmido. 			
	Tipo de anomalia			
	Eflorescências.			
	Localização			
Sala de estar para 2 ambientes do segundo pavimento				
Recomendações para reparação ou correção				
Investigar a origem tentando sanar a umidade presente, realizar a impermeabilização da área com a aplicação de removedores de eflorescências e possibilidade de aplicação de uma nova camada de revestimento.

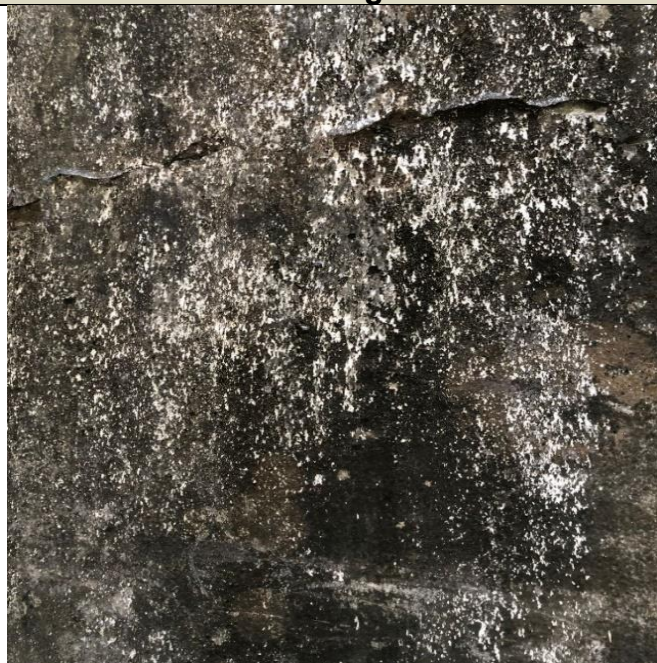
Exógena			
	G	U	T	Pontuação
	3	10	3	90
	Risco			
	Mínimo			
	Causas possíveis			
	<ul style="list-style-type: none"> • Alto teor de sais solúveis; • Pintura feita com o reboco ainda úmido; • Ambiente quente e úmido; • Falta de impermeabilização. 			
	Tipo de anomalia			
	Eflorescências e bolor.			
	Localização			
Diversos pontos da parede externa em geral da edificação.				
Recomendações para reparação ou correção				
Investigar a origem do problema, tentando sanar a umidade presente, realizar a impermeabilização da área com a aplicação de removedores de eflorescências e possibilidade de aplicação de uma nova camada de revestimento.

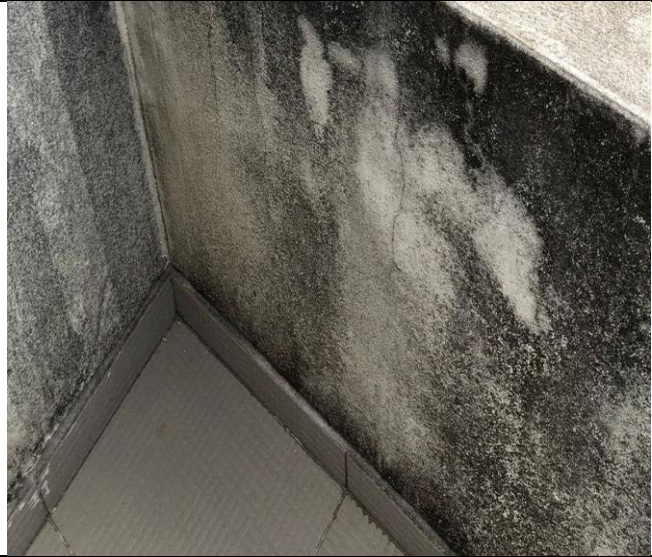
Exógena			
	G	U	T	Pontuação
	3	10	3	90
	Risco			
	Mínimo			
	Causas possíveis			
	<ul style="list-style-type: none"> • Infiltração ocasionada pela água da chuva; • Falta de impermeabilização. 			
	Tipo de anomalia			
	Manchas por umidade.			
	Localização			
Varanda pavimento cobertura e telhado.				
Recomendações para reparação ou correção				
Investigar a origem na tentativa de sanar a umidade, raspagem da área e aplicação de impermeabilizante e uma nova camada de revestimento.

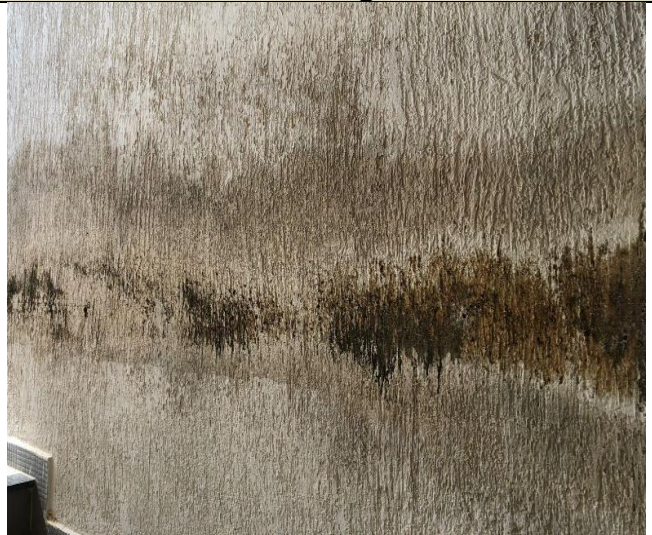
Exógena			
	G	U	T	Pontuação
	3	10	3	90
	Risco			
	Mínimo			
	Causas possíveis			
	<ul style="list-style-type: none"> • Infiltração ocasionada pela água da chuva; • Falta de impermeabilização. 			
	Tipo de anomalia			
	Manchas por umidade.			
	Localização			
Hall da escada pavimento cobertura e telhado.				
Recomendações para reparação ou correção				
Investigar a origem na tentativa de sanar a umidade, raspagem da área e aplicação de impermeabilizante e uma nova camada de revestimento.

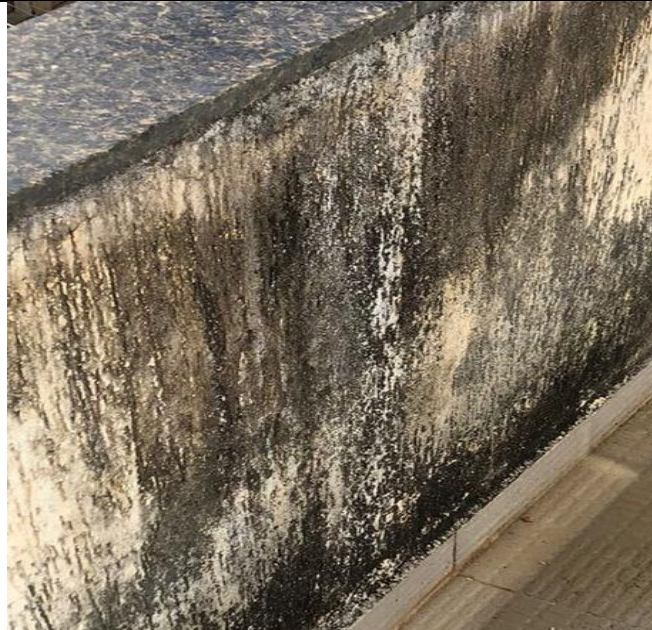
Exógena			
	G	U	T	Pontuação
	3	10	3	90
	Risco			
	Mínimo			
	Causas possíveis			
	<ul style="list-style-type: none"> • Infiltração ocasionada pela água da chuva; • Falta de impermeabilização. 			
	Tipo de anomalia			
	Manchas			
	Localização			
Varanda do segundo pavimento				
Recomendações para reparação ou correção				
Investigar a origem na tentativa de sanar a umidade, raspagem da área e aplicação de impermeabilizante e uma nova camada de revestimento.

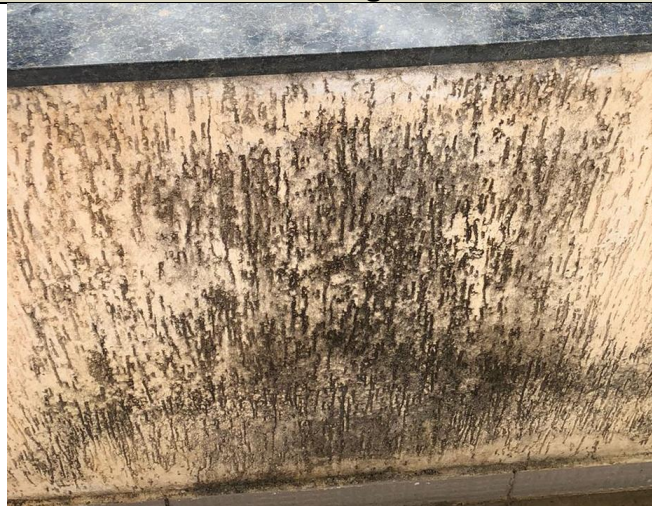
Exógena			
	G	U	T	Pontuação
	3	10	3	90
	Risco			
	Mínimo			
	Causas possíveis			
	<ul style="list-style-type: none"> • Infiltração ocasionada pela água da chuva; • Falta de impermeabilização. 			
	Tipo de anomalia			
	Manchas			
	Localização			
Varanda do primeiro pavimento.				
Recomendações para reparação ou correção				
Investigar a origem na tentativa de sanar a umidade, raspagem da área e aplicação de impermeabilizante e uma nova camada de revestimento.

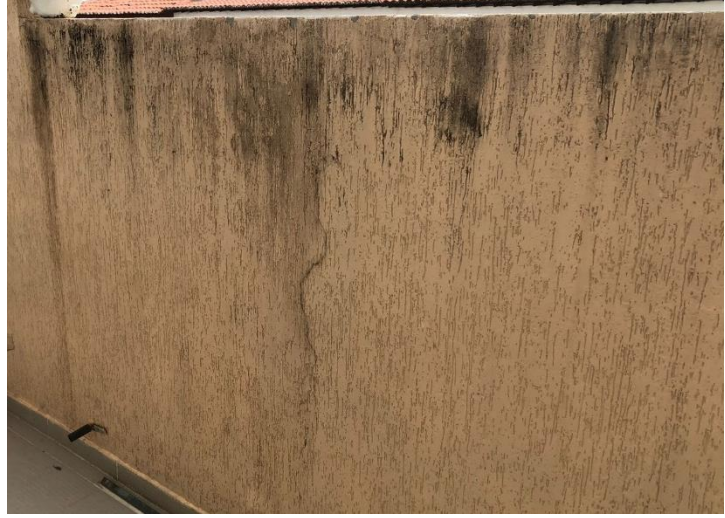
Exógena			
		G	U	T	Pontuação
		3	10	3	90
		Risco			
		Mínimo			
		Causas possíveis			
		<ul style="list-style-type: none"> • Infiltração ocasionada pela água da chuva; • Falta de impermeabilização. 			
		Tipo de anomalia			
		Manchas			
		Localização			
		Parede do jardim pavimento térreo			
Recomendações para reparação ou correção					
Investigar a origem na tentativa de sanar a umidade, raspagem da área e aplicação de impermeabilizante e uma nova camada de revestimento.

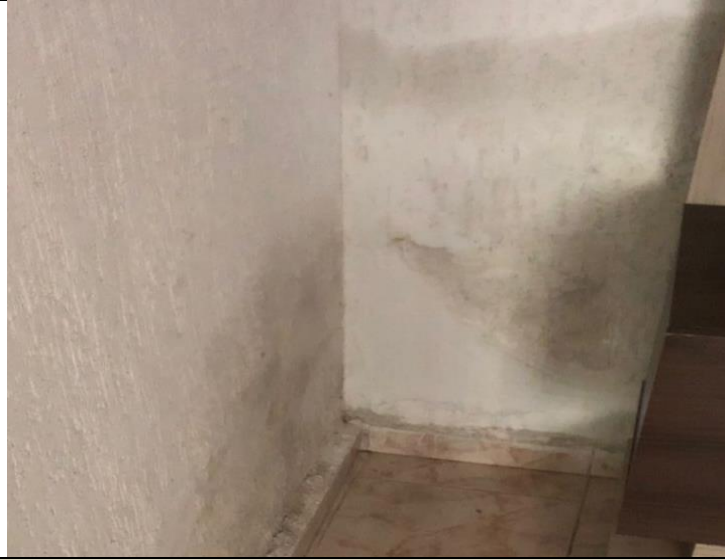
Funcional			
		G	U	T	Pontuação
		3	8	6	144
		Risco			
		Médio			
		Causas possíveis			
		<ul style="list-style-type: none"> • Falta de impermeabilização; • Vazamento hidráulico. 			
		Tipo de anomalia			
		Manchas causadas por vazamento hidráulico.			
		Localização			
		Sala de jantar pavimento térreo.			
Recomendações para reparação ou correção					
Investigar a origem na tentativa de sanar a umidade, raspagem da área e aplicação de impermeabilizante e uma nova camada de revestimento.

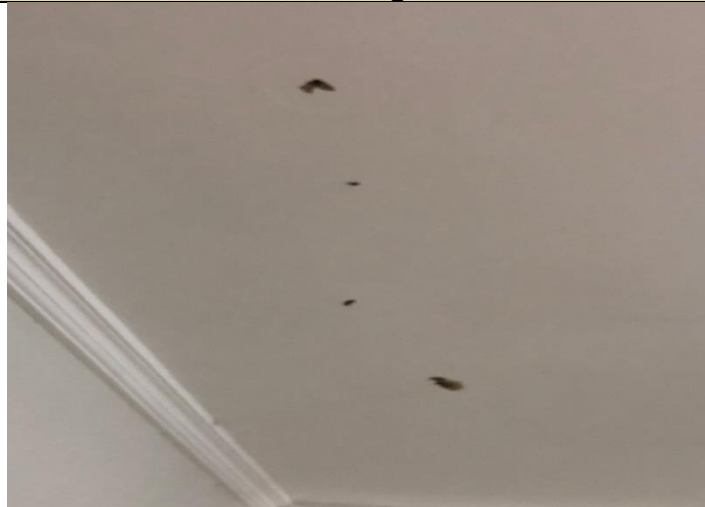
Endógena			
		G	U	T	Pontuação
		6	6	6	216
		Risco			
		Médio			
		Causas possíveis			
		<ul style="list-style-type: none"> • Falha de impermeabilização da cobertura. 			
		Tipo de anomalia			
		Forro danificado.			
		Localização			
		Quarto do segundo pavimento.			
Recomendações para reparação ou correção					
Solucionar o problema de infiltração na laje e fazer a substituição das placas de gesso danificadas.

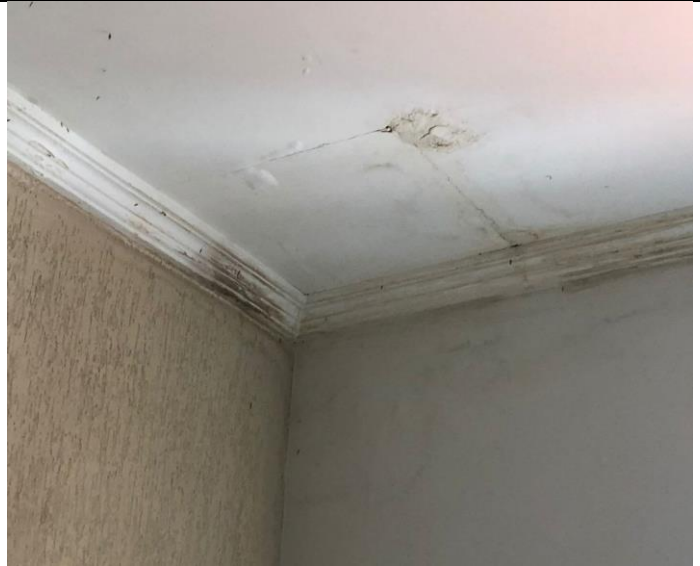
Endógena			
		G	U	T	Pontuação
		6	6	6	216
		Risco			
		Médio			
Causas possíveis					
<ul style="list-style-type: none"> Falha de impermeabilização da cobertura; Falta de junta de dilatação. 					
Tipo de anomalia					
Forro danificado com fissuras e infiltrações.					
Localização					
Terraço do segundo pavimento.					
Recomendações para reparação ou correção					
Solucionar o problema de infiltração na laje e fazer a substituição das placas de gesso danificadas, instalando as juntas de dilatação.

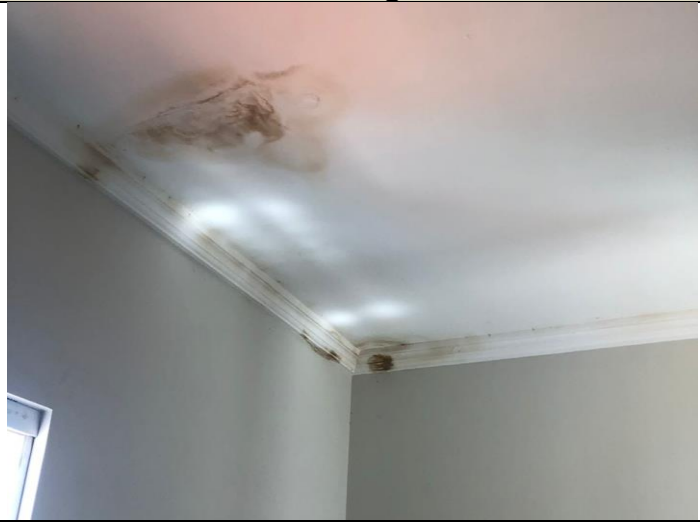
Endógena			
		G	U	T	Pontuação
		6	6	6	216
		Risco			
		Médio			
Causas possíveis					
<ul style="list-style-type: none"> Falha de impermeabilização da cobertura e telhado. 					
Tipo de anomalia					
Forro danificado.					
Localização					
Sala de estar para 2 ambientes do segundo pavimento.					
Recomendações para reparação ou correção					
Solucionar o problema de infiltração na laje e fazer a substituição das placas de gesso danificadas.

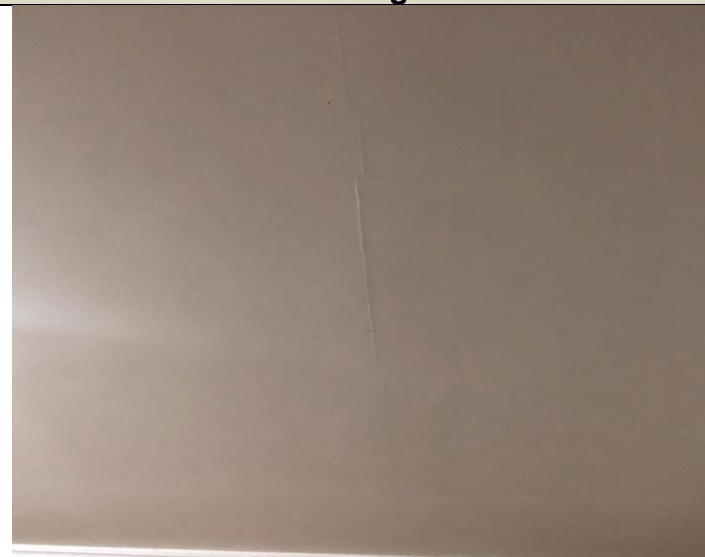
Endógena			
		G	U	T	Pontuação
		3	6	3	54
		Risco			
		Mínimo			
		Causas possíveis			
		<ul style="list-style-type: none"> • Falta de junta de dilatação. 			
		Tipo de anomalia			
		Fissura no forro			
		Localização			
Suíte do primeiro pavimento.					
Recomendações para reparação ou correção					
Providenciar o reparo do local com a instalação de junta de dilatação no forro.

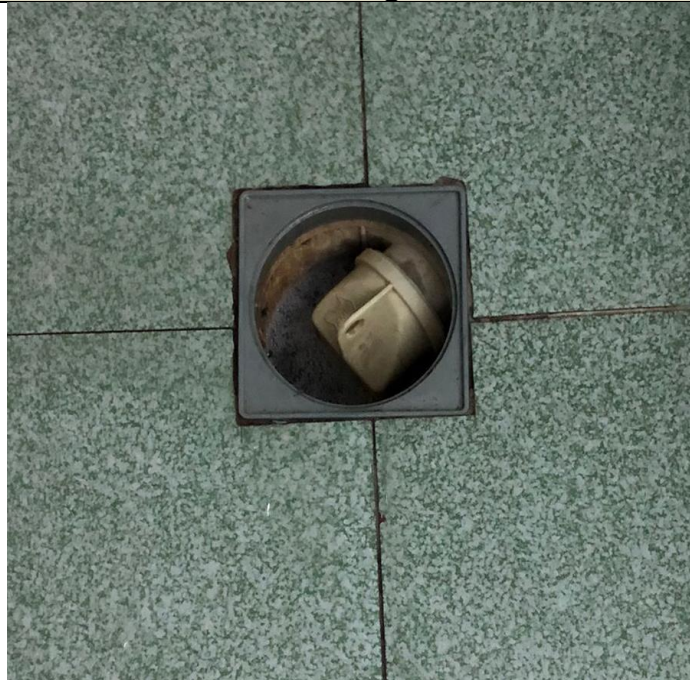
Funcional			
	G	U	T	Pontuação
	3	10	1	30
	Risco			
	Mínimo			
	Causas possíveis			
	<ul style="list-style-type: none"> • Deterioração do equipamento; • Equipamento de baixa qualidade. 			
	Tipo de anomalia			
	Falta de tampa do ralo.			
	Localização			
Banho social pavimento térreo				
Recomendações para reparação ou correção				
Instalação de novo ralo completo.

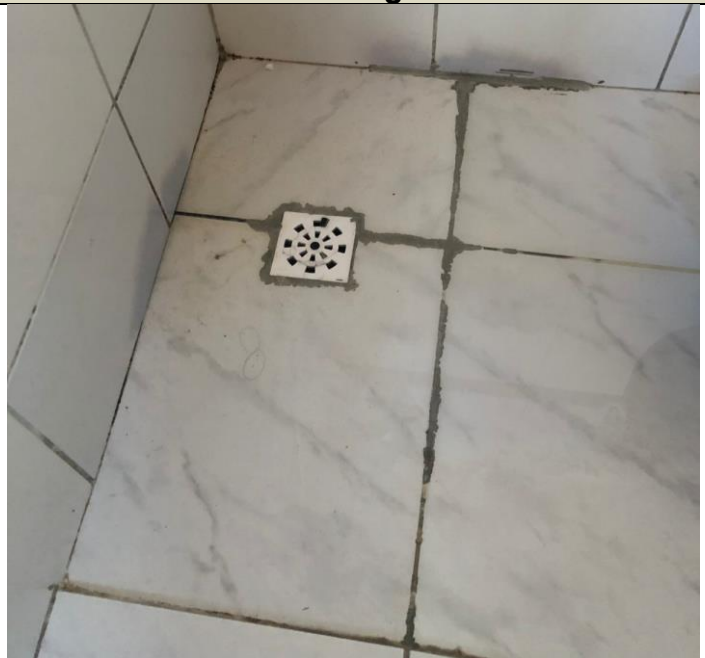
Funcional			
		G	U	T	Pontuação
		3	10	1	30
		Risco			
		Mínimo			
		Causas possíveis			
		<ul style="list-style-type: none"> Falta de manutenção. 			
		Tipo de anomalia			
		Rejunte desgastado, com material inadequado, mal acabamento e com manchas e fungos.			
		Localização			
		Banho social primeiro pavimento.			
Recomendações para reparação ou correção					
Aplicação de rejunte adequado para o ambiente.

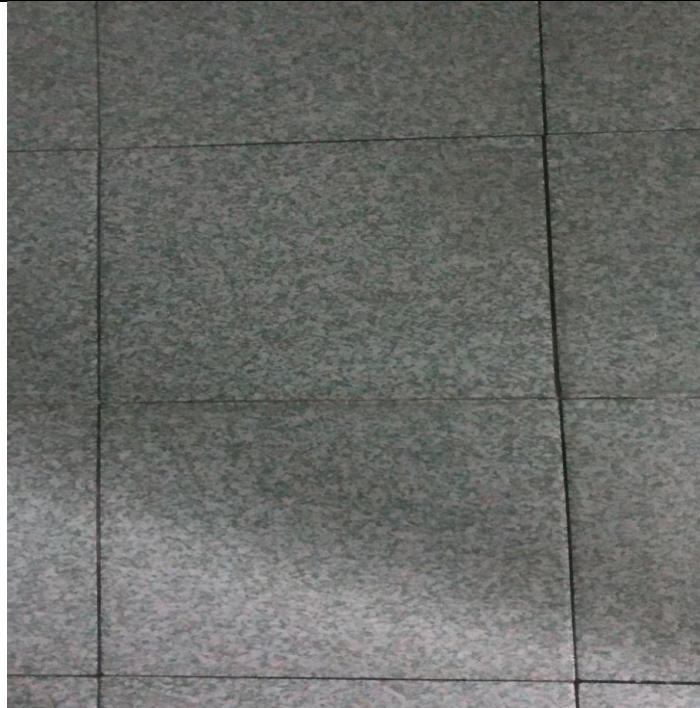
Funcional			
		G	U	T	Pontuação
		3	10	1	30
		Risco			
		Mínimo			
		Causas possíveis			
		• Falta de manutenção.			
		Tipo de anomalia			
		Rejunte desgastado ou com manchas e fungos.			
		Localização			
Banho social pavimento térreo					
Recomendações para reparação ou correção					
Aplicação de rejunte adequado para o ambiente.

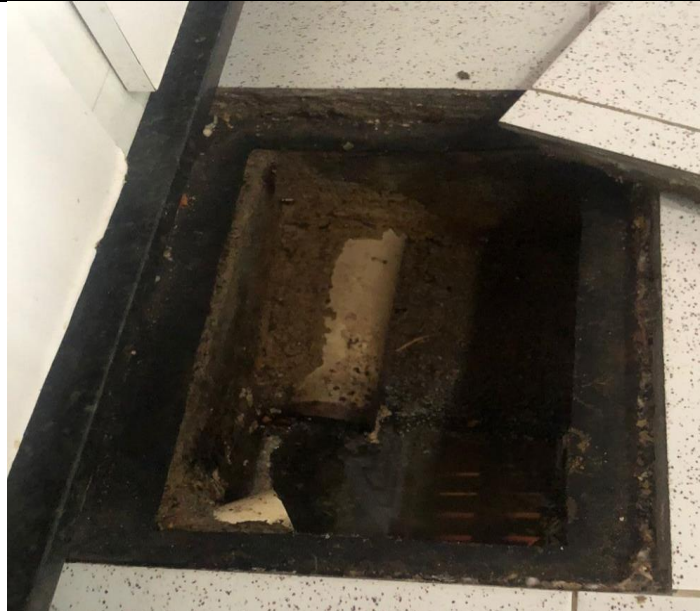
Funcional			
		G	U	T	Pontuação
		6	6	6	216
		Risco			
		Mínimo			
		Causas possíveis			
		<ul style="list-style-type: none"> Falta de manutenção; Equipamento de baixa qualidade ou adaptado. 			
		Tipo de anomalia			
		Caixa de gordura entope com frequência.			
		Localização			
		Cozinha pavimento térreo			
Recomendações para reparação ou correção					
Instalação de novo equipamento.

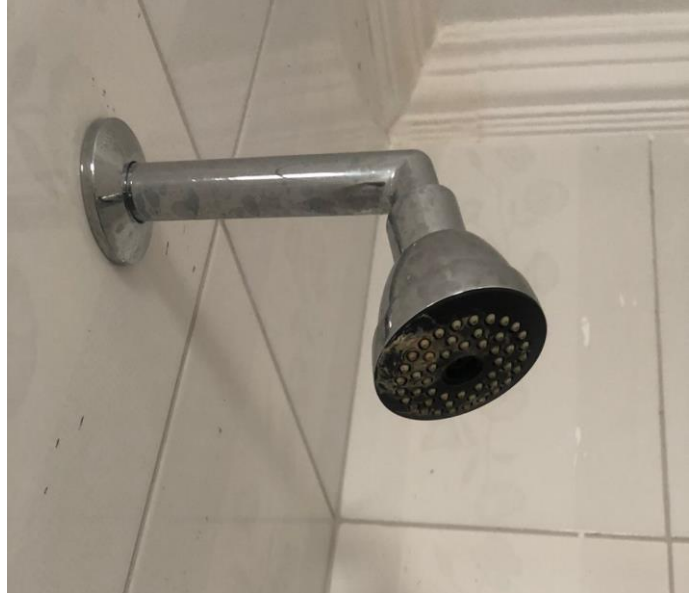
Funcional			
		G	U	T	Pontuação
		3	10	3	90
		Risco			
		Mínimo			
		Causas possíveis			
		<ul style="list-style-type: none"> Deterioração do equipamento; Equipamento de baixa qualidade. 			
		Tipo de anomalia			
		Chuveiro com saída d'água entupida.			
		Localização			
		Banho 1 do pavimento térreo.			
Recomendações para reparação ou correção					
Instalação de novo equipamento.

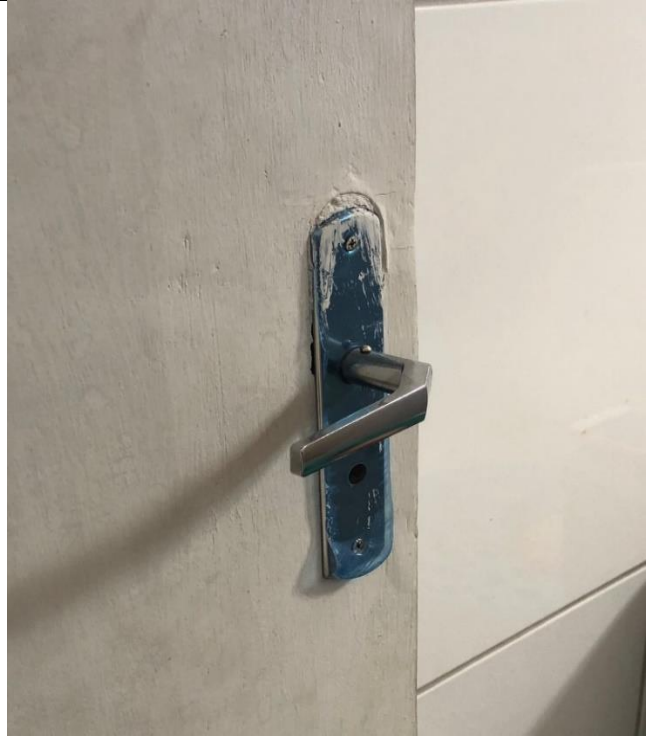
Funcional			
	G	U	T	Pontuação
	3	10	1	30
	Risco			
	Mínimo			
Causas possíveis				
<ul style="list-style-type: none"> • Equipamento de baixa qualidade; • Mal utilização; • Falta de manutenção. 				
Tipo de anomalia				
Fechadura com mal funcionamento.				
Localização				
Quarto 2 do segundo pavimento.				
Recomendações para reparação ou correção				
Reparo ou substituição do sistema de fechadura.

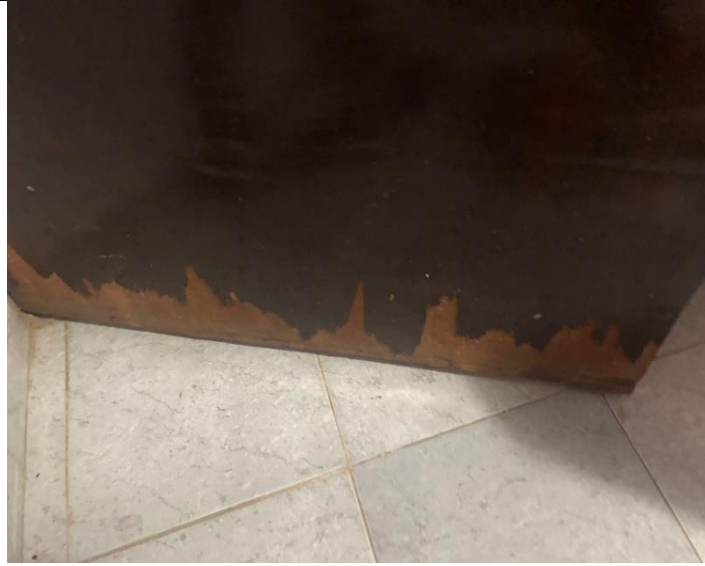
Funcional			
		G	U	T	Pontuação
		3	3	3	27
		Risco			
		Mínimo			
		Causas possíveis			
		<ul style="list-style-type: none"> • Equipamento de baixa qualidade; • Mal utilização; • Umidade; • Falta de manutenção. 			
		Tipo de anomalia			
		Porta danificada.			
		Localização			
		Quarto 2 do pavimento térreo.			
Recomendações para reparação ou correção					
Reparação com lixas, massas e pinturas ou substituição da porta.

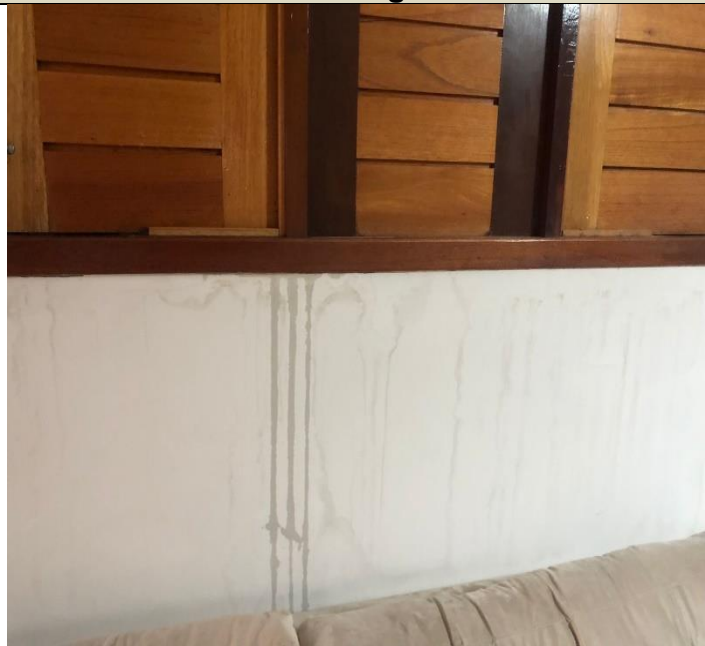
Endógena			
		G	U	T	Pontuação
		6	3	6	108
		Risco			
		Mínimo			
		Causas possíveis			
		<ul style="list-style-type: none"> • Falta de manutenção; • Baixa qualidade nos materiais de vedação da esquadria. • Serviço de instalação da esquadria inapropriado. 			
		Tipo de anomalia			
		Infiltração na esquadria			
		Localização			
		Sala de estar para dois ambientes do pavimento térreo.			
Recomendações para reparação ou correção					
Verificar possíveis falhas construtivas ou fendas entre a alvenaria e a esquadria. Remoção e limpeza da área deteriorada e aplicação de material de vedação adequado (selantes a base de silicone).

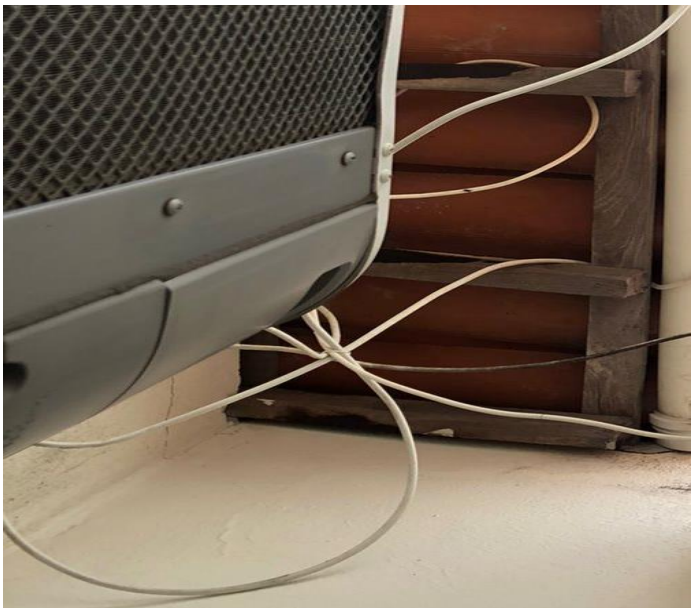
Exógena				
	G	U	T	Pontuação	
	8	10	1	80	
	Risco				
	Mínimo				
	Causas possíveis				
	• Instalação inadequada.				
Tipo de anomalia					
Fiação exposta.					
Localização					
Banho 2 pavimento térreo.					
Recomendações para reparação ou correção					
Readequar a fiação exposta com eletrodutos.
