Universidade Federal de Campina Grande
Centro de Engenharia Elétrica e Informática
Curso de Graduação em Engenharia Elétrica

Trabalho de Conclusão de Curso

Avaliação das instalações elétricas de obras públicas: estudos de caso

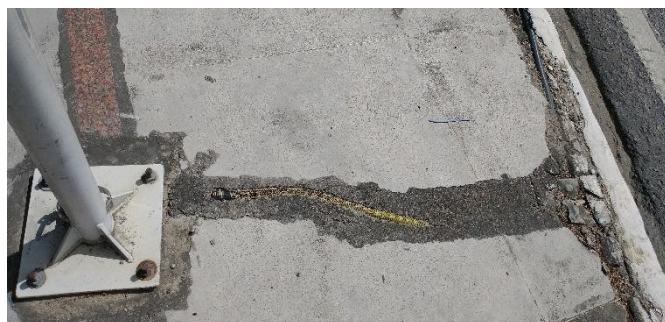
A unidade possui eletrodutos instalados no piso, com baixa profundidade, conforme imagem apresentada na Figura 4. Segundo diretrizes da ABNT NBR 5410/2004, no item 6.2.11.6.3, é recomendado “*como prevenção contra os efeitos de movimentação de terra, os cabos devem ser instalados, em terreno normal, pelo menos a 0,70 m da superfície do solo. Essa profundidade deve ser aumentada para 1 m na travessia de vias acessíveis a veículos, incluindo uma faixa adicional de 0,50 m de largura de um lado e de outro dessas vias. Essas profundidades podem ser reduzidas em terreno rochoso ou quando os cabos estiverem protegidos, por exemplo, por eletrodutos que suportem sem danos as influências externas presentes*”. No presente caso, não há proteção adicional do eletroduto ou ainda não é o tipo de eletroduto que suporta sem danos as influências externas presentes. Ademais, o eletroduto apresenta partes expostas e deterioradas, possibilitando o contato direto dos condutores com os pedestres, aumentando os riscos elétricos na instalação, inclusive com possibilidade de provocar acidentes elétricos com pedestres.

Figura 4: Eletroduto enterrado em baixa profundidade no piso.

Recomendação: Nesse caso, para proporcionar uma melhor proteção para os condutores elétricos no interior do eletroduto, reduzindo

significativamente os riscos de acidentes elétricos, sugere-se substituir o eletroduto flexível por eletroduto com resistência mecânica apropriada para instalação no solo, conforme recomendações da NBR 15465/2020, sendo o eletroduto instalado a uma profundidade mínima de 20 cm do solo.

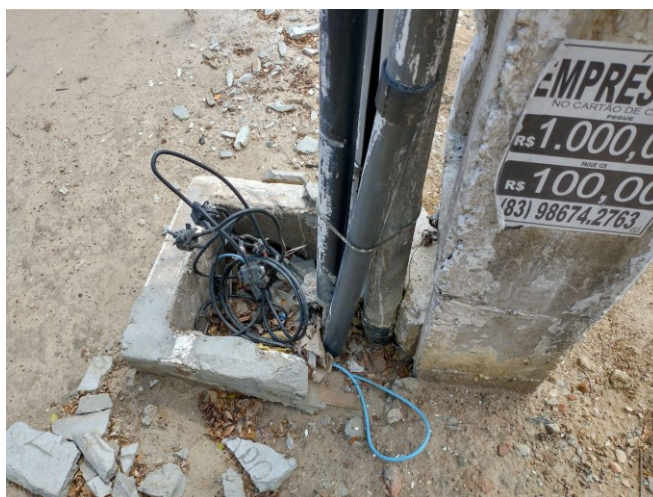
A unidade possui uma caixa de passagem sem tampa e sem vedação para proteção dos condutores de alimentação que se conectam na mesma, apresentadas na figura 5. Segundo diretrizes da NDU 001, no item 7.3.1 parágrafo j, “É obrigatória a construção de caixa de passagem próximo ao poste, conforme desenho n.º07, a qual poderá ficar em qualquer posição em relação ao poste, desde que em cima do passeio a um raio de um metro do poste“. No presente caso, a caixa de passagem não está em conformidade com as especificações descritas, por apresentar-se com estrutura da caixa avariada e sem tampa, com condutores expostos, possibilitando contato direto com pedestres e acidentes decorrentes de choques elétricos pelo contato.

Figura 5: Caixa de passagem com estrutura avariada, sem tampa e condutores expostos.

Recomendação: Neste caso, para uma melhor proteção, é importante fazer manutenção da caixa de passagem ou troca da mesma, além de vedação correta para a tampa a ser instalada no local, conforme recomendações da NDU 001. Vale ressaltar que, em algumas análises serão consideradas as normas do Grupo Energisa, pois se trata da concessionária local.

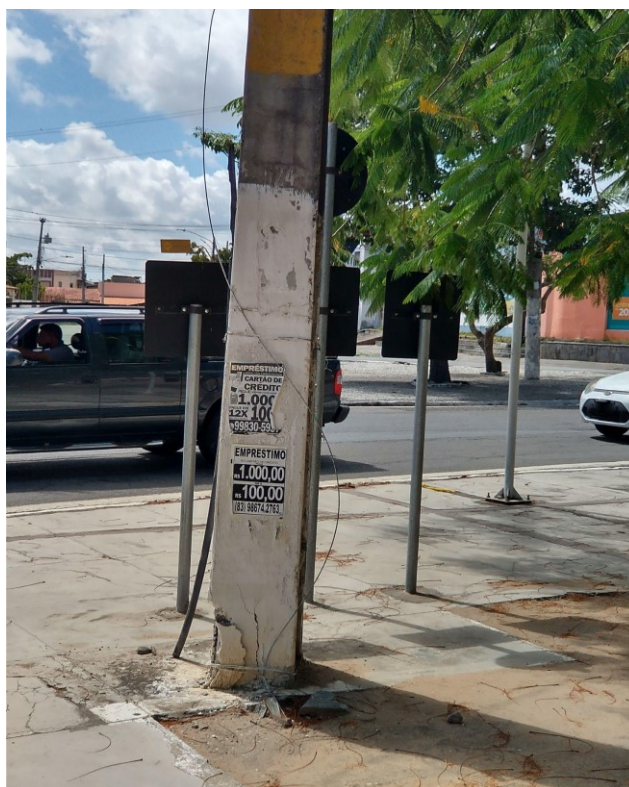
A unidade possui condutores de cobre do aterramento sem eletrodutos para isolamento, folgados, distantes do local de fixação, mostrados na figura 6.

Seguindo diretrizes da ETU 114 no item 5.5.1.2 “os postes duplo T devem dispor de furo para passagem de cabos de aterramento protegido por cano de PVC preto de ½” na gaveta cheia, furos nos gomos dos dois lados do poste e um rasgo oblongo na base com posições e dimensões definidas nos Desenhos 03 e 04(ANEXO A e B)”. No presente caso, não há eletrodutos nem fixação correta, possibilitando o contato direto dos condutores com os pedestres, ocasionando o risco de choque elétrico com pedestres.

Figura 6: Condutor de aterramento sem fixação e sem eletroduto.

Recomendação: Neste caso, para uma proteção adequada, é importante fazer a fixação correta do condutor de cobre nu do aterramento, embutido em eletroduto de PVC preto de ½”, conforme recomendações técnico-construtivas da ETU 114.

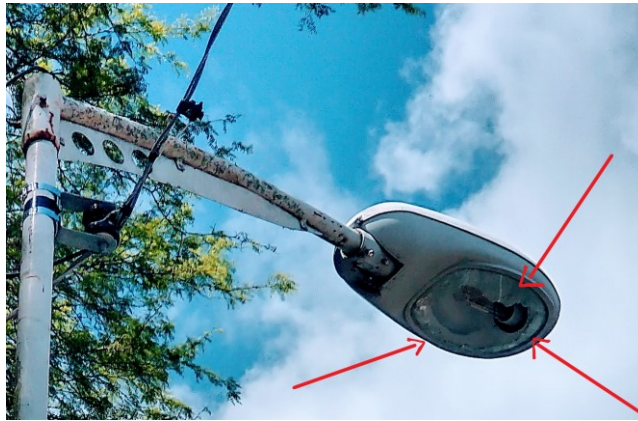
A unidade possui luminárias e refletores com avarias nos postes de iluminação, algumas com difusor rachado, mostrado na figura 7. Seguindo diretrizes da Norma.

Figura 7: Poste de iluminação com luminária quebrada e lâmpada queimada.

Recomendação: Neste caso, recomenda-se colocar sob manutenção, por meio do reparo e troca dos componentes avariados mencionados acima, seguindo orientações de manutenção preestabelecidas pela concessionária.

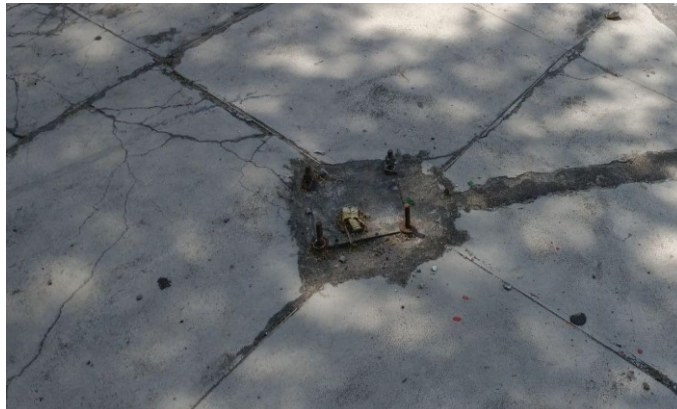
A unidade possui local com estrutura de fundação mecânica, com parafusos instalados no concreto, conforme figura 8. No presente caso os parafusos como estão dispostos tornam-se objetos perfurantes, capazes de causar lesões ou perdas materiais nos pedestres, em caso de contato direto.

Figura 8: Ausência de poste em local com fundação apresentando parafusos aflorados.

Recomendação: colocação do poste metálico ou efetuar a remoção dos parafusos e demais partes mecânicas.

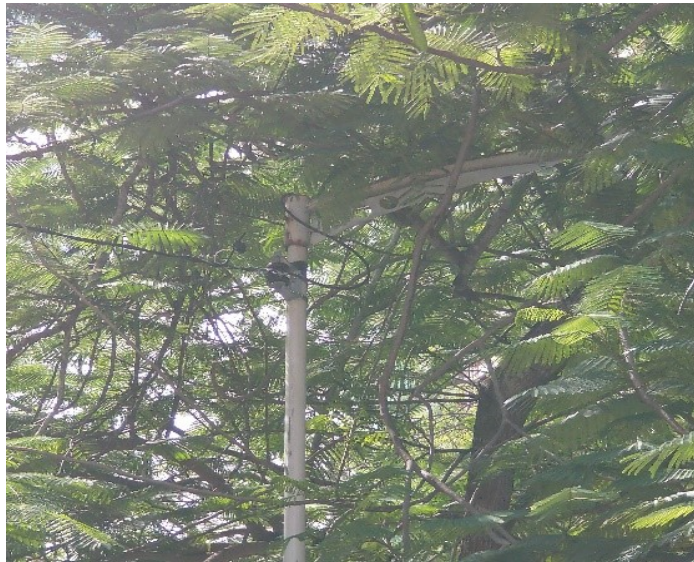
A unidade possui árvores próximas as luminárias, em alguns pontos, como ramos e folhagem, conforme figura 8. No presente caso, tal situação pode implicar na diminuição da iluminação noturna.

Figuras 8: Contato entre árvores e luminárias.

Recomendação: Neste caso, a poda da vegetação deverá ser feita e, devidamente planejada para que esse cenário seja evitado, seguindo diretrizes da NDU 016 sobre manutenção e poda, por equipe treinada e habilitada para execução do serviço.

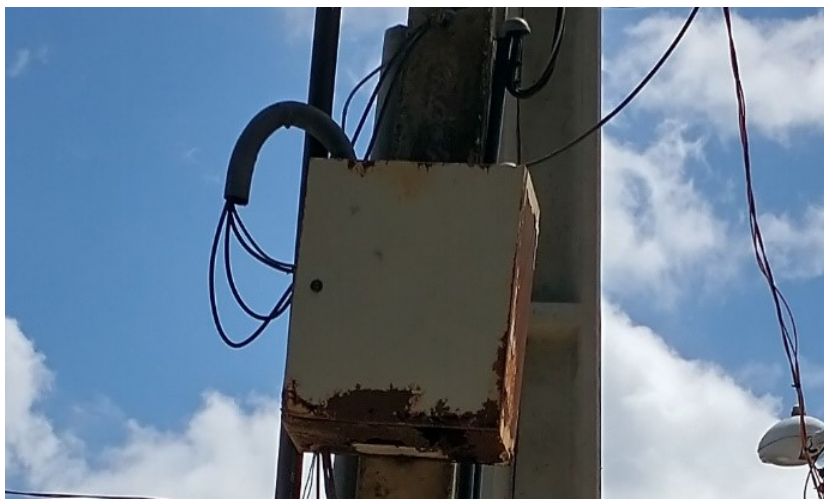
A unidade possui uma caixa metálica para proteção de circuitos avariada conforme figura 10. Segundo diretrizes da Norma NDU 001, no item 4.9: “O consumidor é obrigado a manter em bom estado de conservação os componentes da entrada de serviço a partir do ponto de entrega. Caso seja constatada qualquer deficiência técnica ou de segurança, o consumidor será notificado das irregularidades existentes, estando sujeito à suspensão do fornecimento, conforme legislação em vigor, caso não providencie os reparos necessários dentro de prazo prefixado pela Concessionária”.

No presente caso, a caixa do padrão de entrada apresenta-se com buracos decorrentes de ações do clima, ocasionando ferrugem na mesma.

Figura 10: Caixa de proteção de circuitos avariada.

Recomendação: Troca da caixa do padrão de entrada, além de inspeção no local, a fim de avaliar demais avarias.

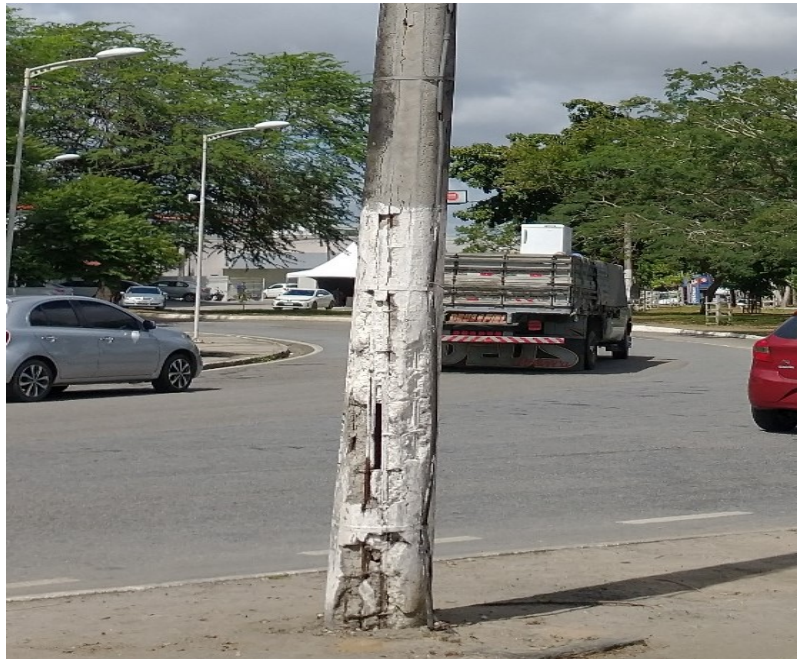
No entorno da unidade, em local as margens do açude velho, existe um poste avariado, conforme figura 11. Segundo diretrizes da ABNT NBR 8451-4, “*Todos os postes submetidos à carga nominal não podem apresentar fissuras superiores a 0,3 mm para CAA II e a 0,2 mm para CAA IV, com medições através de fissurômetro de lâminas. Para postes de concreto protendido este valor é reduzido para 0,1 mm*”. E ainda segundo diretrizes da ETU 114, “*A durabilidade do poste de concreto é a sua capacidade de resistir à ação das intempéries, ataques de fungos, abrasão ou qualquer outro processo de deterioração, isto é, o poste de concreto durável deve conservar a sua forma original, qualidade e capacidade de utilização quando exposto ao meio ambiente pelo período de vida útil*”. Sendo 35 anos a vida útil mínima admitida. No presente caso, têm-se postes com armação à mostra, dentre as rachaduras.

Figura 11: Poste da rede de distribuição e iluminação com avarias.

Recomendação: Devido ao desgaste e armação de ferro exposta, alterando assim a integridade do poste, recomenda-se a substituição do mesmo.

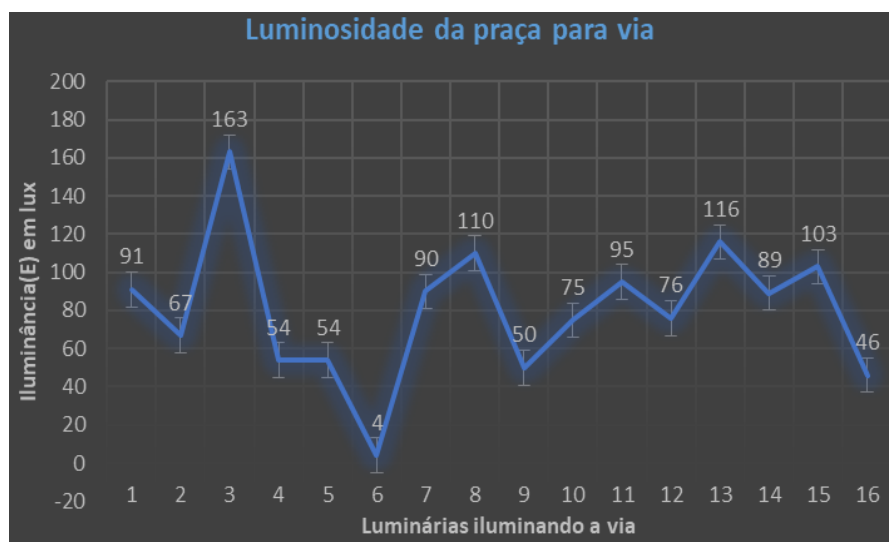
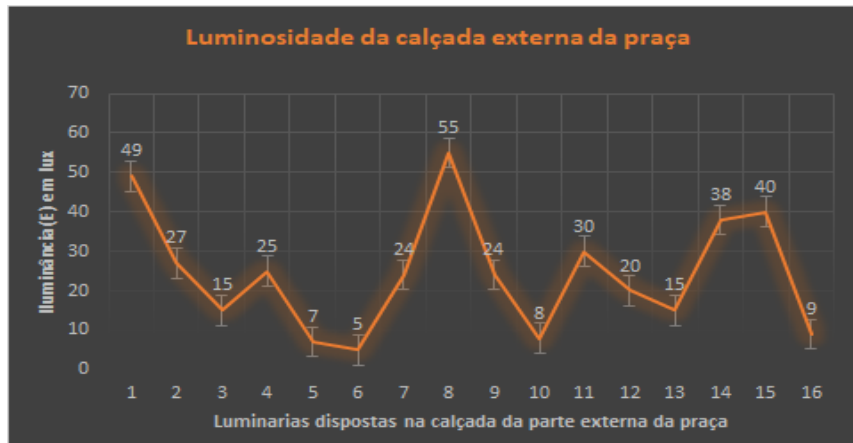
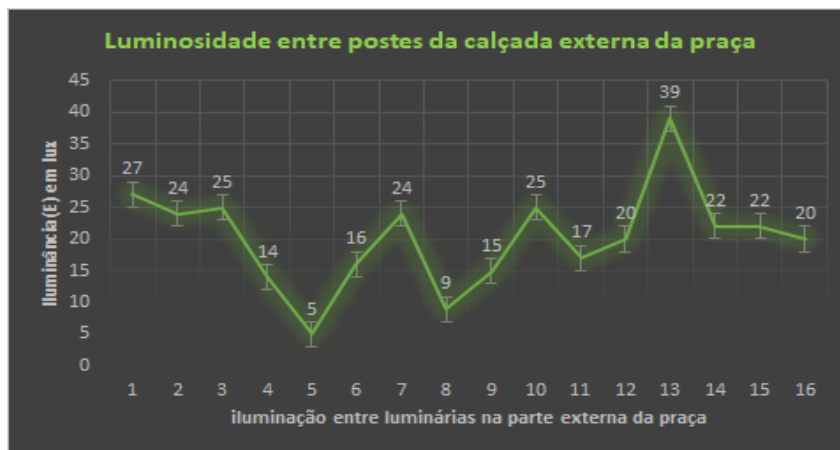
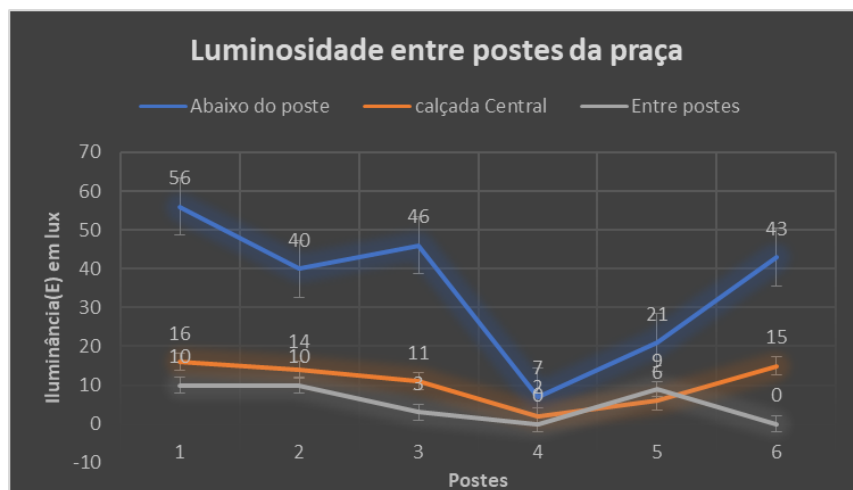
A unidade possui iluminação sem uniformidade no perímetro externo, com valores de iluminância medidos variando entre 4 e 163 lux, em um caso pontual com lâmpada queimada, a luminosidade chegou a 0 lux, apresentando inconformidade em relação ao item 6.2.13 da ABNT NBR 5101/2018.

Recomendação: troca de lâmpadas com características técnicas: IP 65, potência igual ou superior a 150W, podendo ser: vapor de sódio, vapor metálico ou led. No caso da troca da luminária, a mesma deverá possuir as características técnicas: difusor com grau de incidência maior ou igual a 90°, preferencialmente. Por fim, a inspeção das luminárias para que haja manutenção corretiva, seguindo recomendações da ABNT NBR 5101/2018.

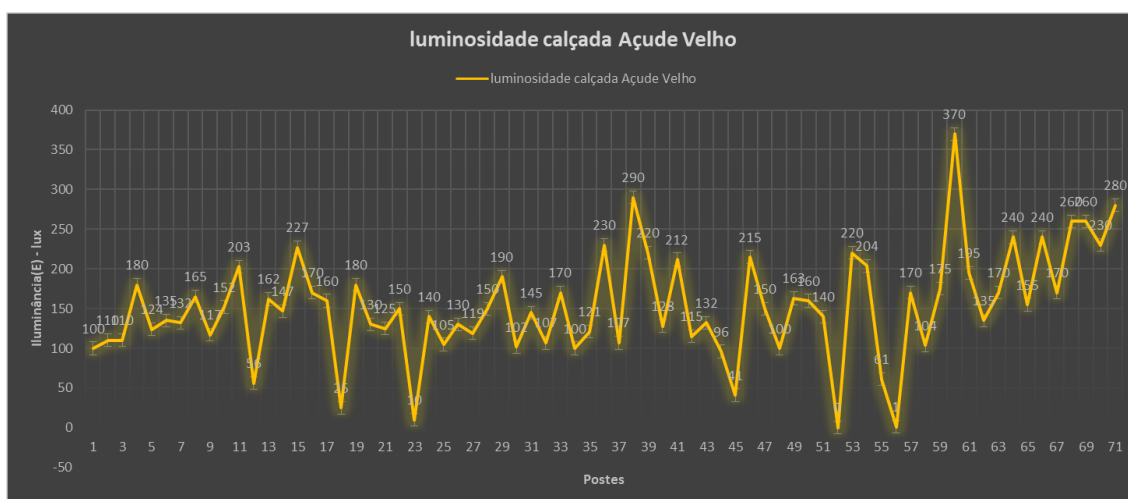
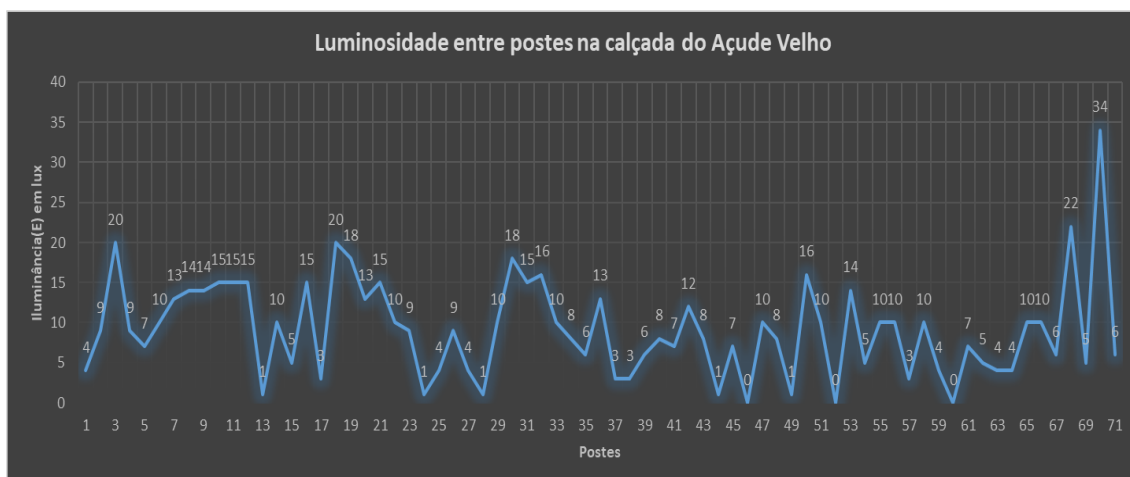
A unidade possui iluminação sem uniformidade na calçada da rua, com valores de iluminância medidos variando entre 0 e 370 lux, em um caso pontual com lâmpada queimada, a luminosidade chegou a 0 lux, em desconformidade ao item 6.2.13 da ABNT NBR 5101/2018.

Recomendação: troca de lâmpadas com características técnicas: IP 65, potência igual ou superior a 150W, podendo ser: vapor de sódio, vapor metálico ou led. No caso da troca da luminária, a mesma deverá possuir as características técnicas: difusor com grau de incidência maior ou igual a 90°, preferencialmente. Por fim, a inspeção das luminárias para que haja manutenção corretiva, seguindo recomendações da ABNT NBR 5101/2018.

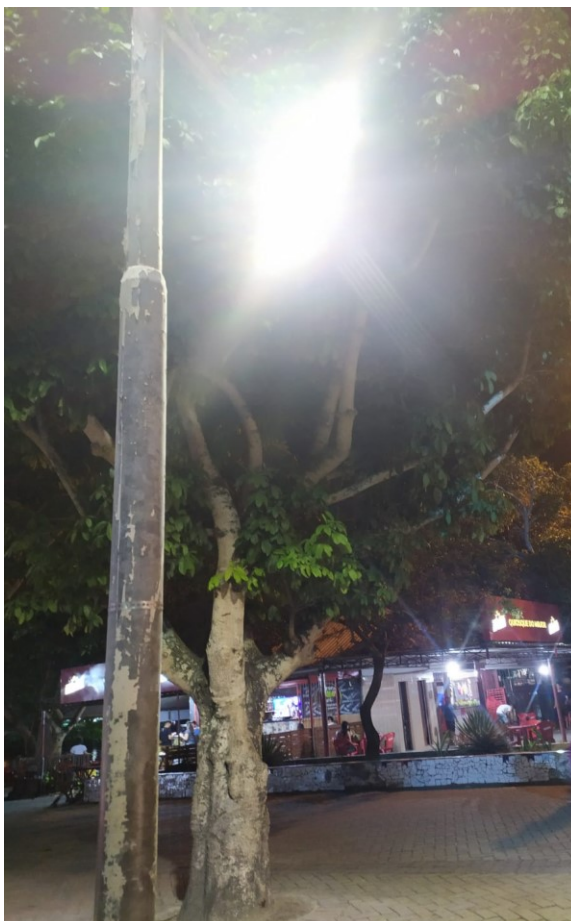
No trajeto da calçada há presença de árvores que, em locais pontuais criam sombreamento entre postes no período noturno, interferindo na luminosidade noturna.

Figuras 18: iluminação entre a praça José Américo e o Açude Velho.

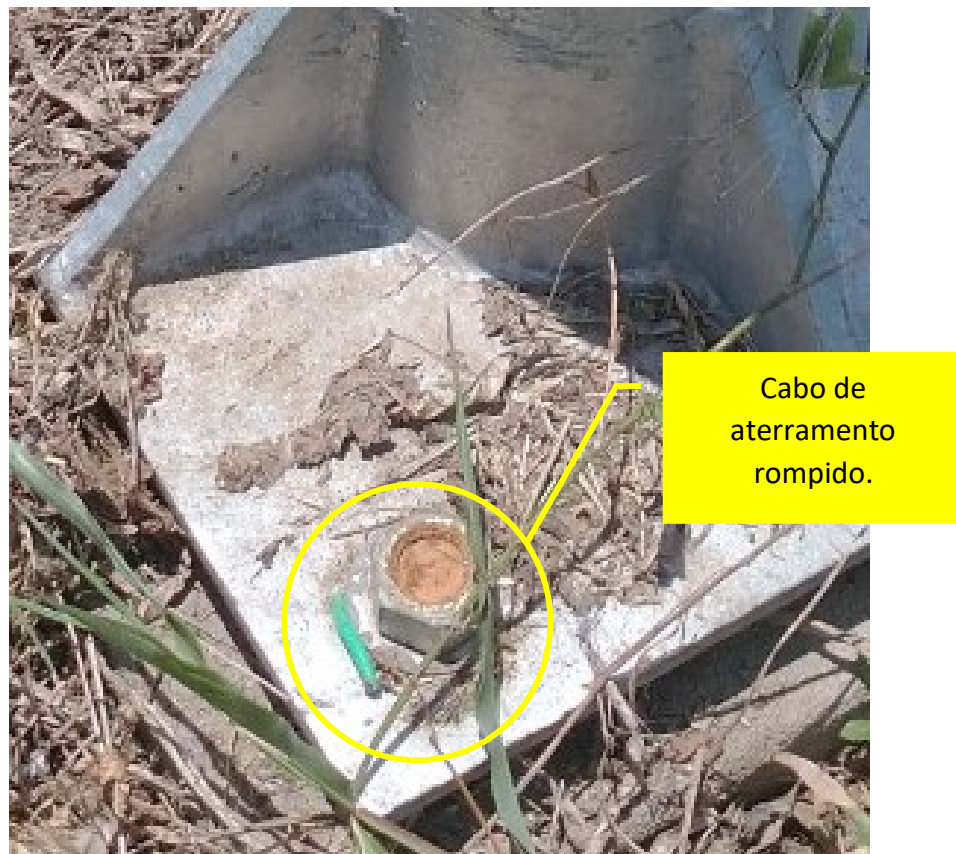
Na unidade, os postes metálicos de iluminação que compõem a via Alça Leste se apresentam com ausência do sistema de aterramento, conforme figuras 19 e 20. “Segundo diretrizes da NDU 035, no item 6.11, “Os circuitos exclusivos de iluminação pública devem ser aterrados nos seguintes pontos: Sempre no ponto de entrega onde se localiza a medição e proteção. A cada 200 metros, a partir do ponto de entrega...”.

Figuras 19: base de poste com aterramento rompido na Alça Leste.

A própria fundação pode ser usada como aterramento estrutural desde que o valor de resistência de terra seja como um todo o mais próximo possível de 20Ω e, nos locais de alocação de hastes, no item 6.11, a Norma NDU 035 indica: “A conexão do condutor terra a haste será através de conector cunha cabo/haste ou GTDU (Grampo Terra Duplo) cobreados o aterramento deve ser realizado com uma haste instalada a 1 metro do poste e enterrada a 50 cm da superfície do solo”, conforme itens g e h respectivamente. Seguindo todo o trajeto, o sistema de iluminação pública se apresenta sem cabos, conectores e hastes de aterramento, possivelmente decorrente de furto e/ou vandalismo no local.

Recomendação: instalação do sistema de aterramento, verificando a resistência do solo em todos os pontos em que os postes estão alocados, conforme NDU 035. Ademais, o sistema de aterramento deve conter o condutor enterrado a 50 cm do solo e haste de aço cobreado de 14,3 (5/8') x 2400 mm, conforme NDU 010, dispostas nos pontos de alimentação e a cada 200 m, conforme NDU 035. A haste de aterramento deve ser instalada dentro de caixa de inspeção, com tampa, e o conector deve ser revestido por massa de calafetar para prevenir ou retardar a oxidação.

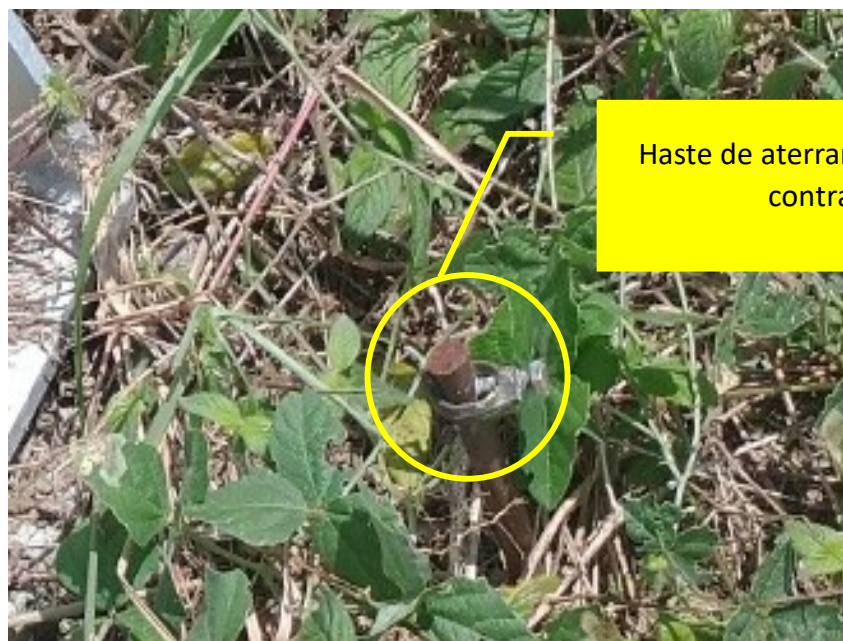
Figuras 20: base de poste sem caixa de aterramento na Alça Leste.

Haste de aterramento sem proteção
contra corrosão.
