ANAMNESE E ANÁLISE DE
DANOS DO **EDIFÍCIO LUCAS**

CAMPINA GRANDE
2022

**NO ALTO DO ALTO DA BORBOREMA: ANAMNESE
E ANÁLISE DE DANOS DO EDIFÍCIO LUCAS**

Trabalho de Conclusão de Curso apresentado ao curso de graduação em Arquitetura e Urbanismo da Universidade Federal de Campina Grande (UFCG), como requisito para obtenção do título de Bacharel em Arquitetura e Urbanismo.

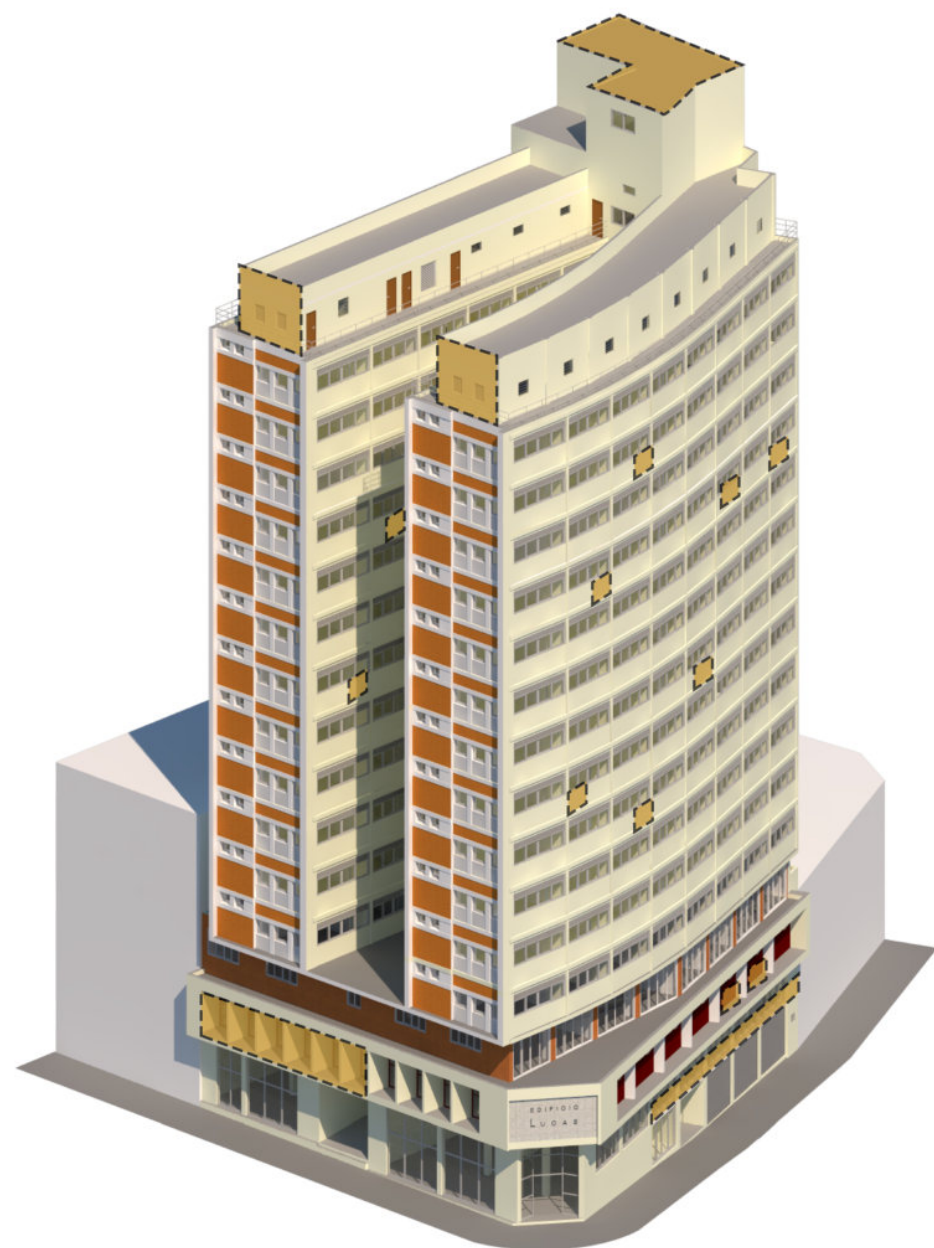
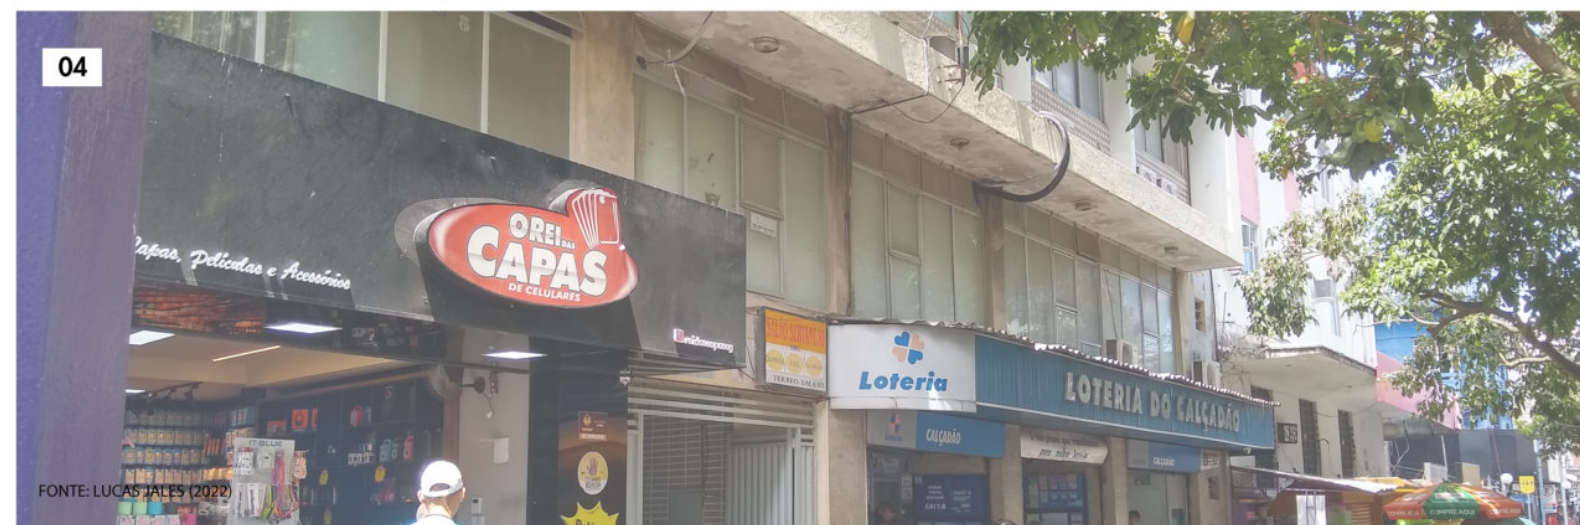
COMPONENTE	FACHADAS E COBERTURA	MANIFESTAÇÃO	FACHADAS EXTERNAS E COBERTURA
DANO	INTERFERÊNCIA VISUAL DE ELEMENTOS NÃO PERTENCENTES À CONSTRUÇÃO ORIGINAL	CAUSA	FALTA DE LOCAL PARA CONDICIONADORES, SHAFTS DE INFRA. DESATUALIZADOS E NÃO PADRONIZAÇÃO DE FACHADAS
SINTOMA	ADIÇÃO DE ELEMENTOS COMO ANTENAS, TUBULAÇÕES, FIOS, CONDENSADORES E MARQUISES COMERCIAIS	FENÔMENO	ANTRÓPICO
EXTENSÃO	PARCIAL	CONDUTA	RETIRADA E PADRONIZAÇÃO DOS ELEMENTOS PARA ADEQUAR AO PROJETO

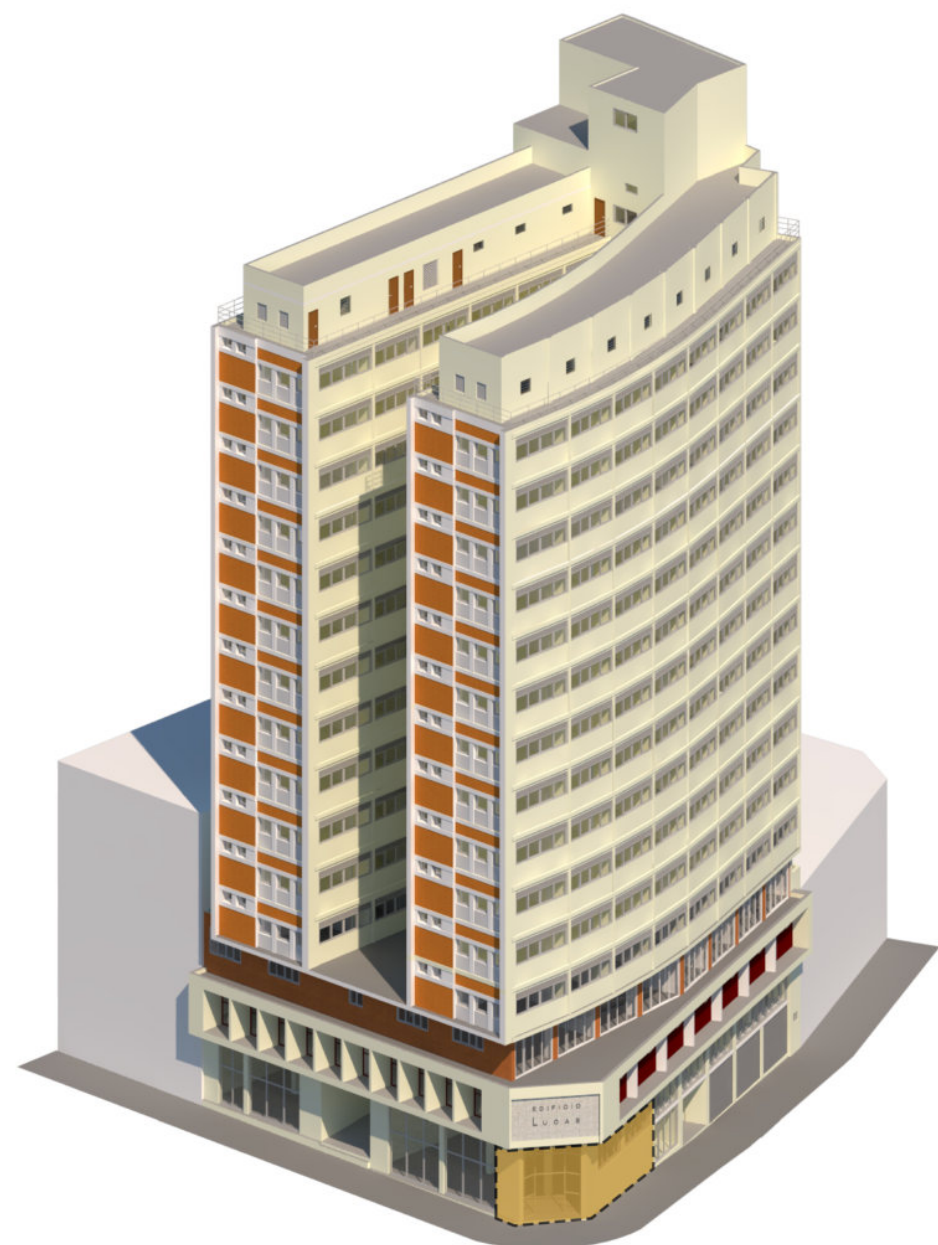
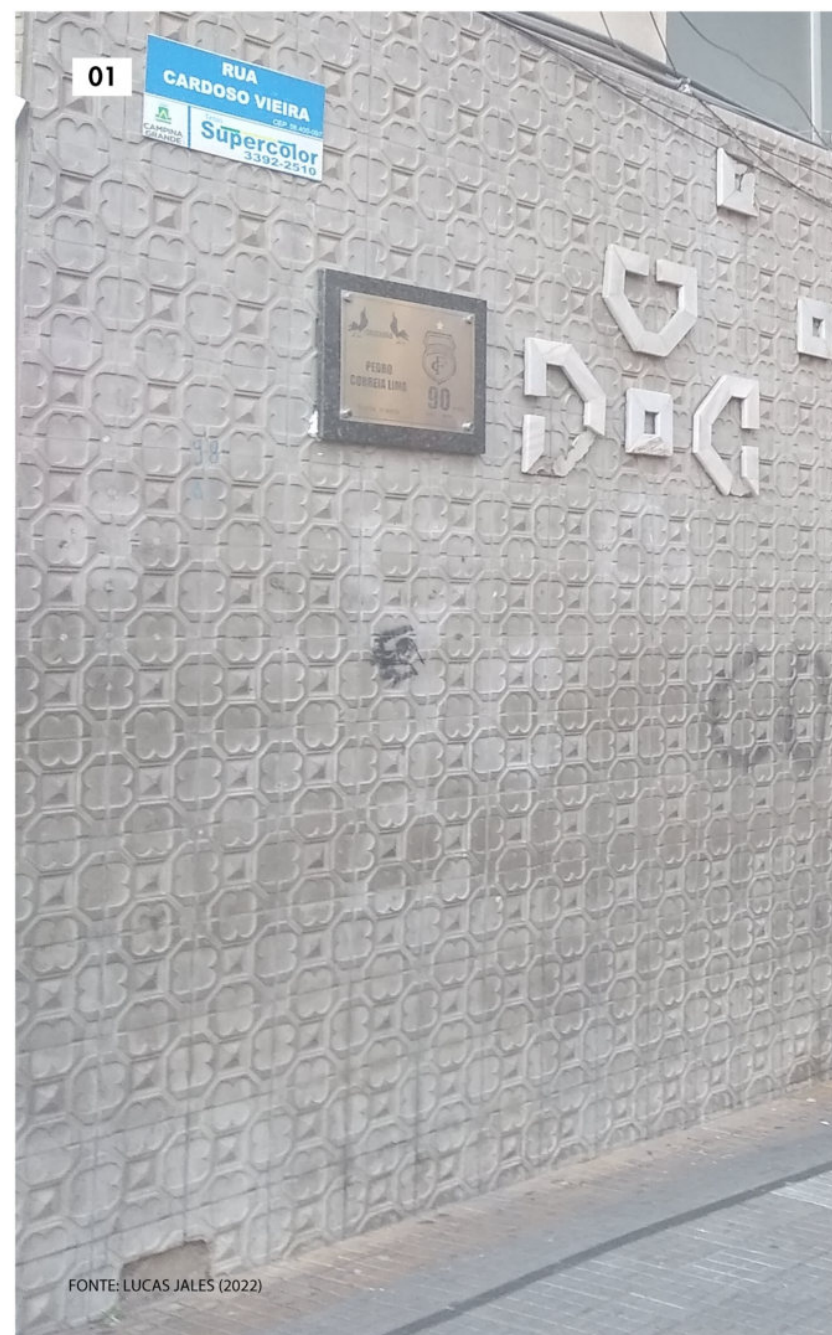
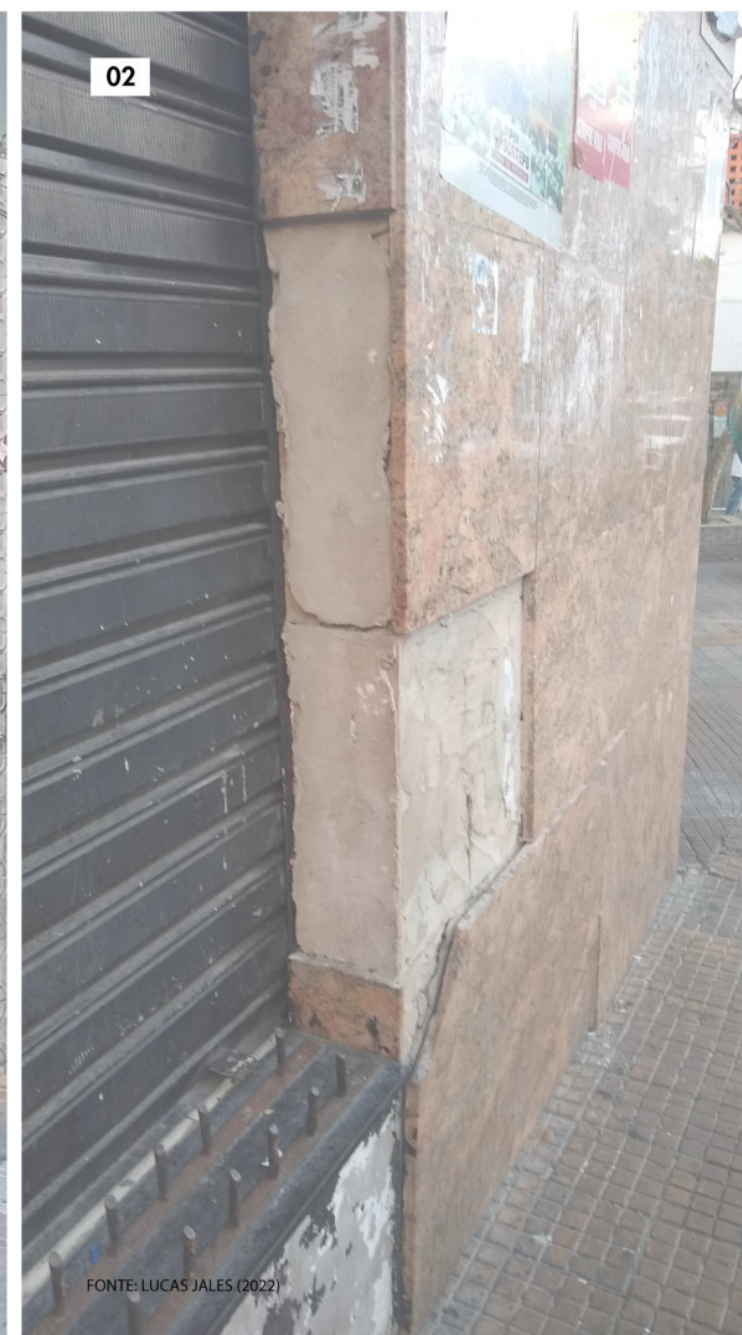
COMPONENTE	REVESTIMENTO E PAINEL	MANIFESTAÇÃO	FACHADAS EXTERNAS TÉRREAS, FRONTAL E LATERAL NA ESQUINAS DAS RUAS M. DO HERVAL E CARD. VIEIRA
DANO	PERDA DE ELEMENTOS	CAUSA	DESAGREGAÇÃO DE PEÇAS POR AÇÃO DO TEMPO E DESGASTE DO MATERIAL DE FIXAÇÃO
SINTOMA	AUSÊNCIA DE PEÇAS DE REVESTIMENTOS CONSTITUINTES DA FACHADA EXTERNA TÉRREA	FENÔMENO	FÍSICO
EXTENSÃO	PONTUAL	CONDUTA	RECONSTITUIÇÃO ATRAVÉS DE PEÇAS SEMELHANTES

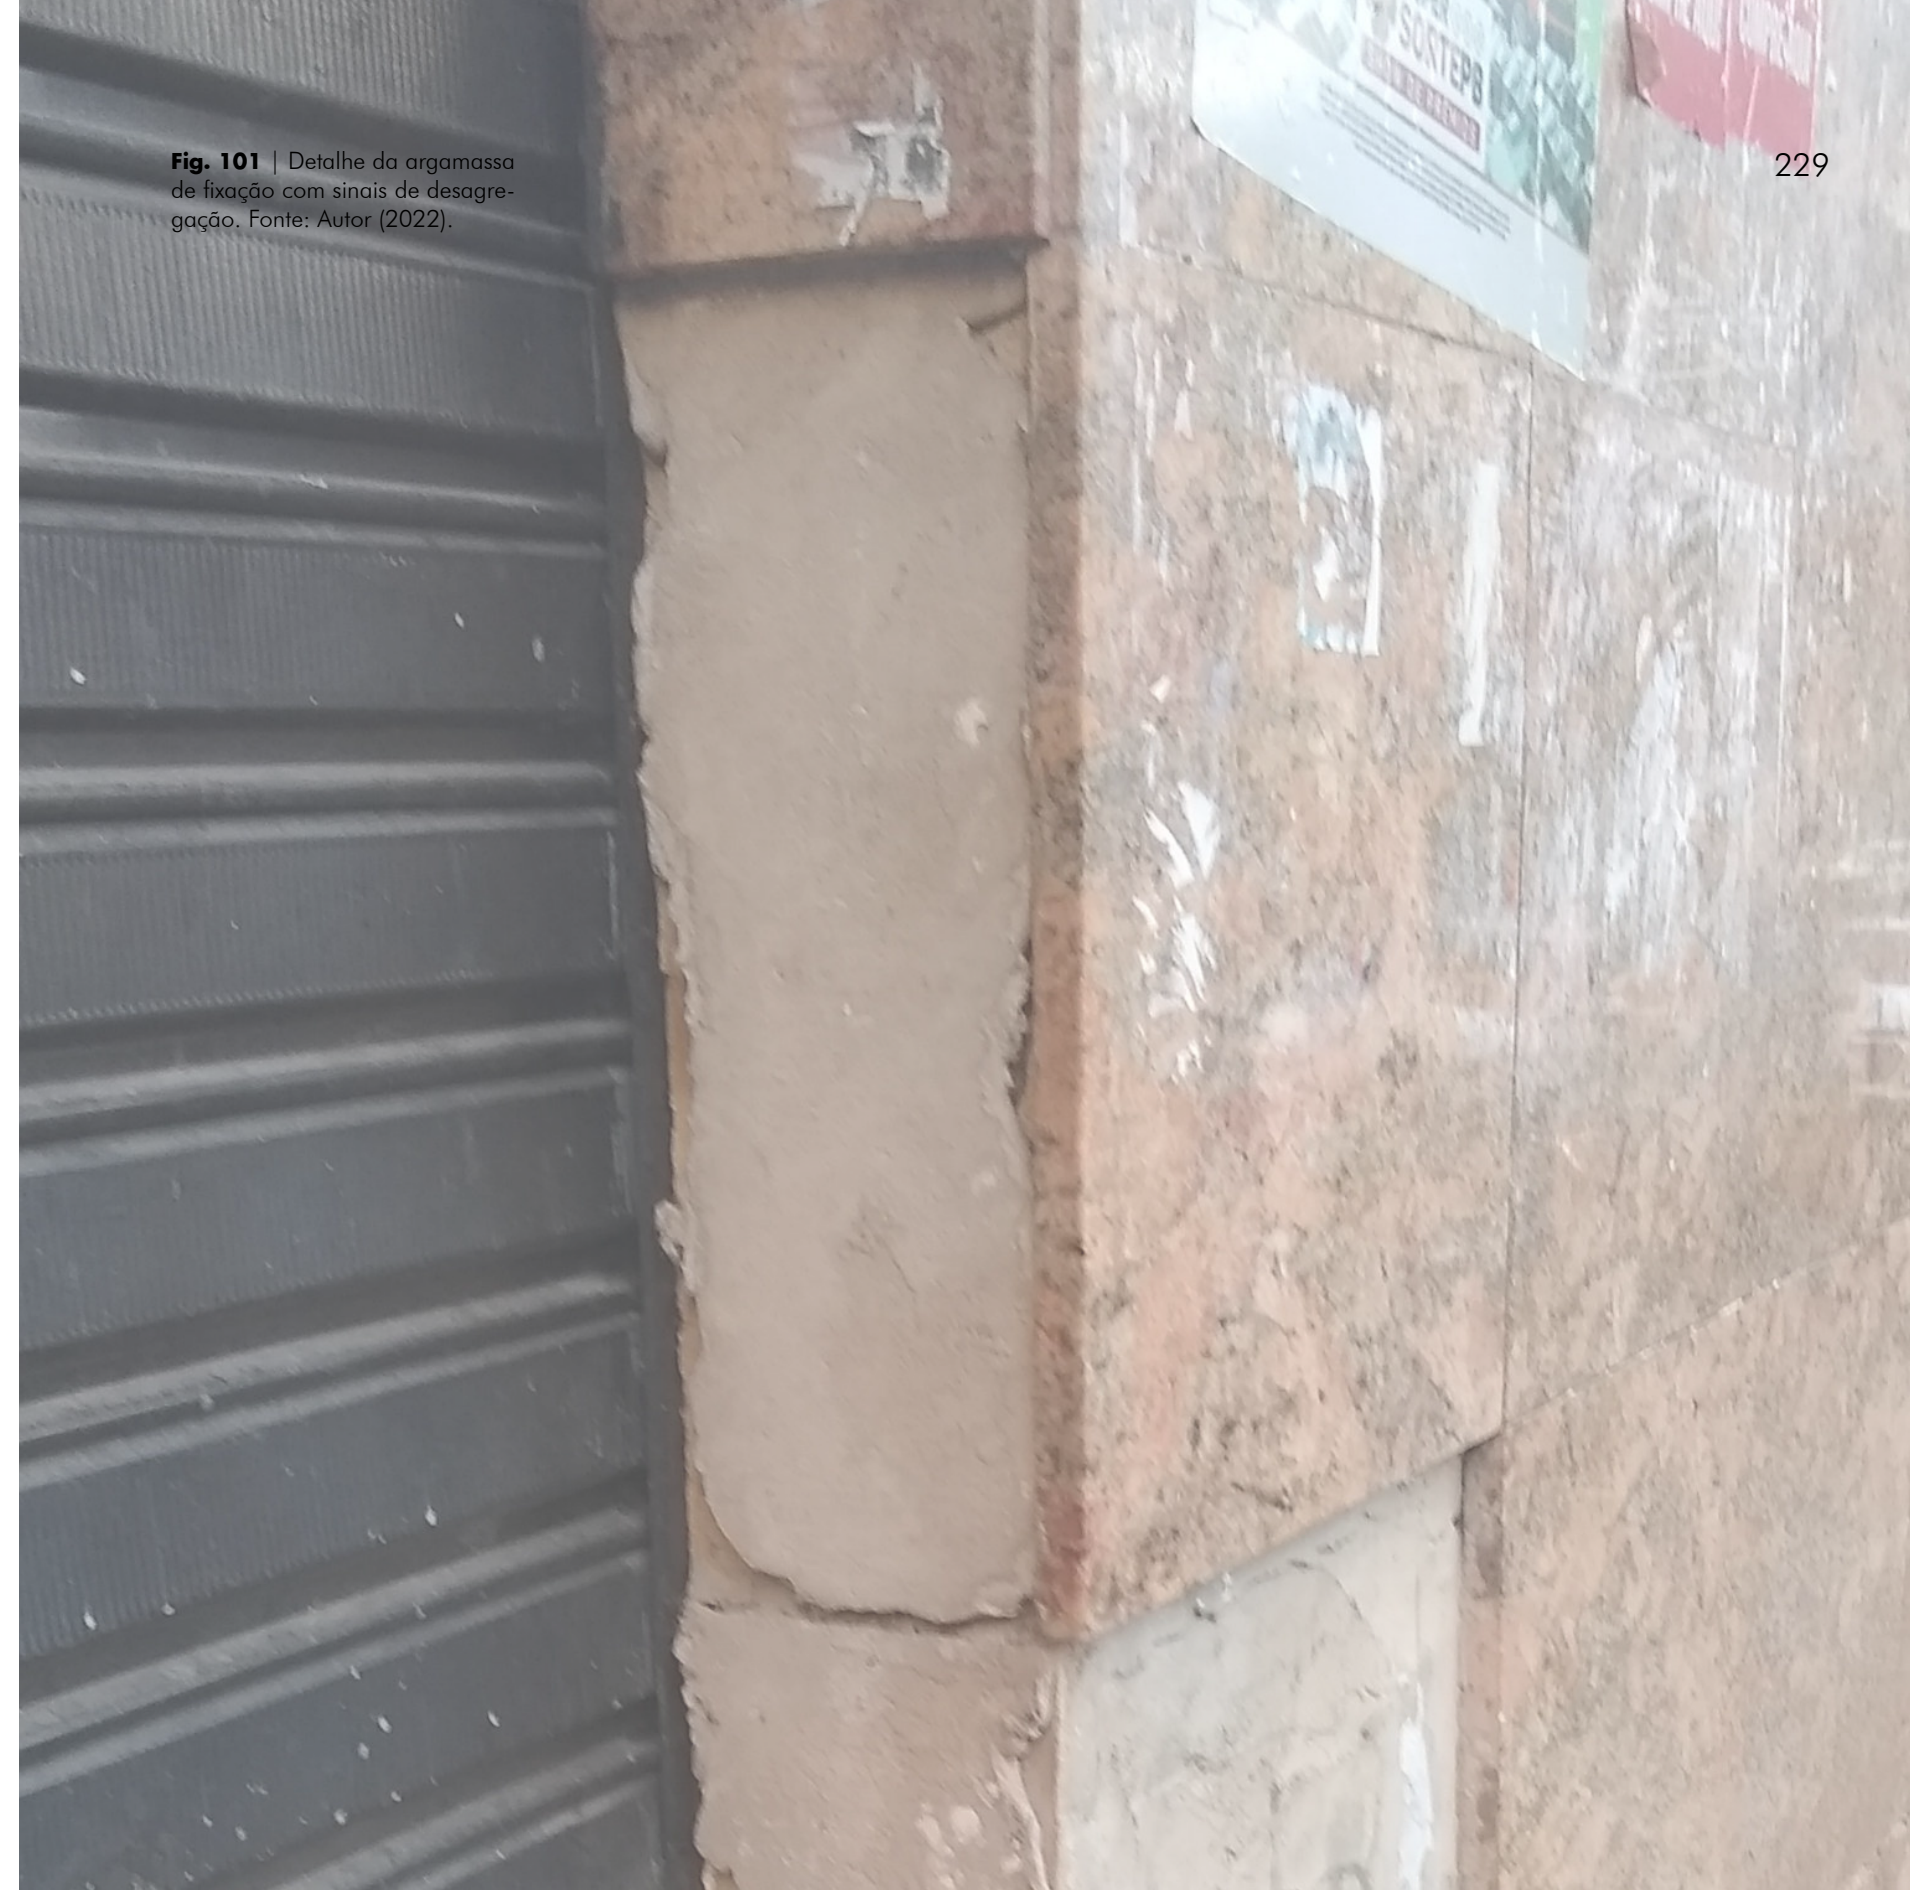
Fig. 101 | Detalhe da argamassa de fixação com sinais de desagregação. Fonte: Autor (2022).

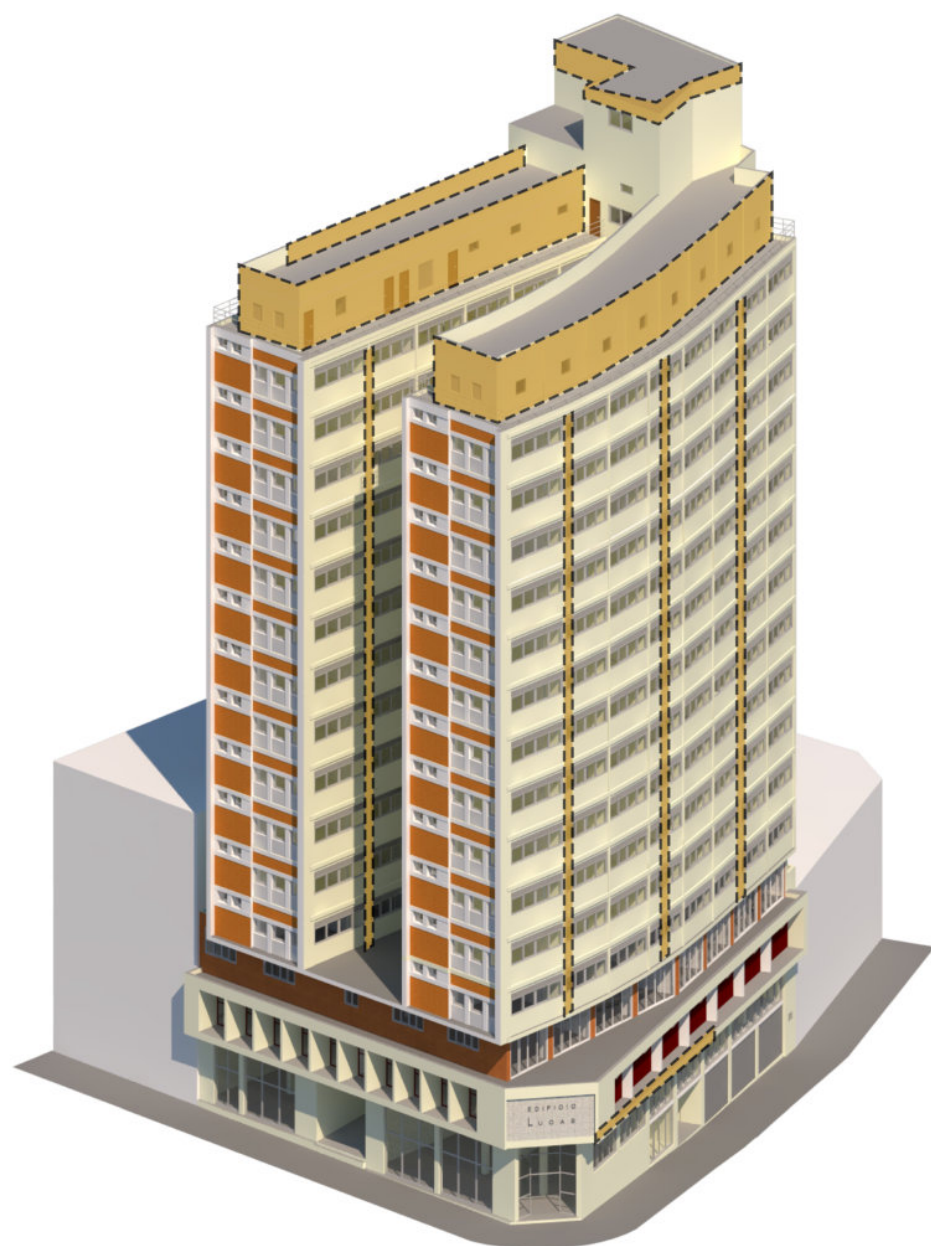
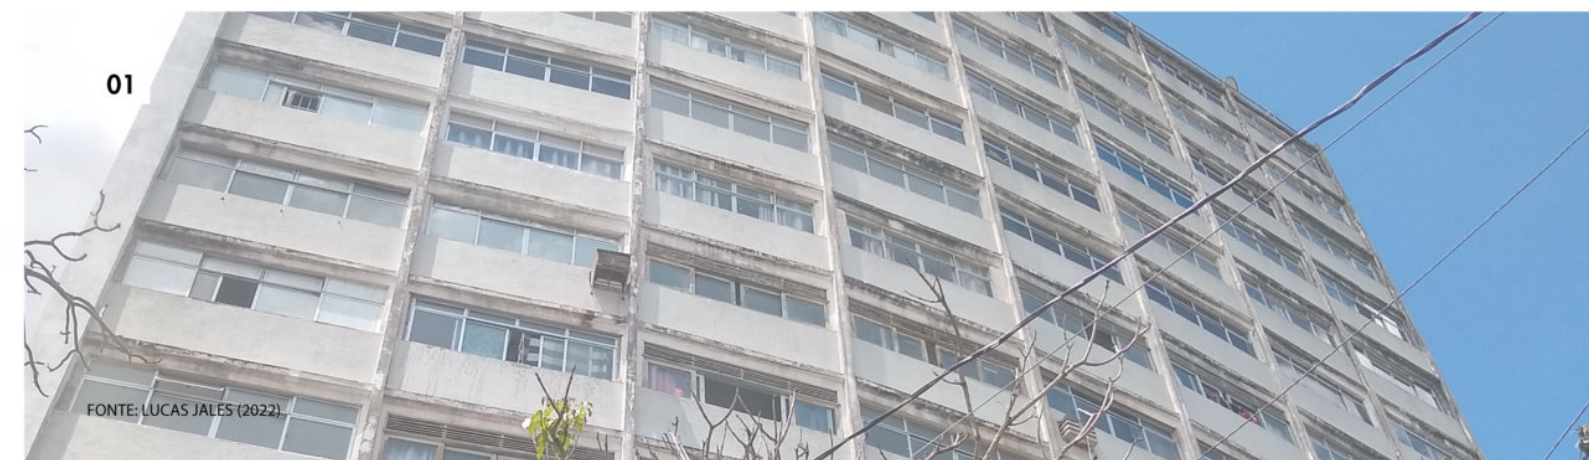
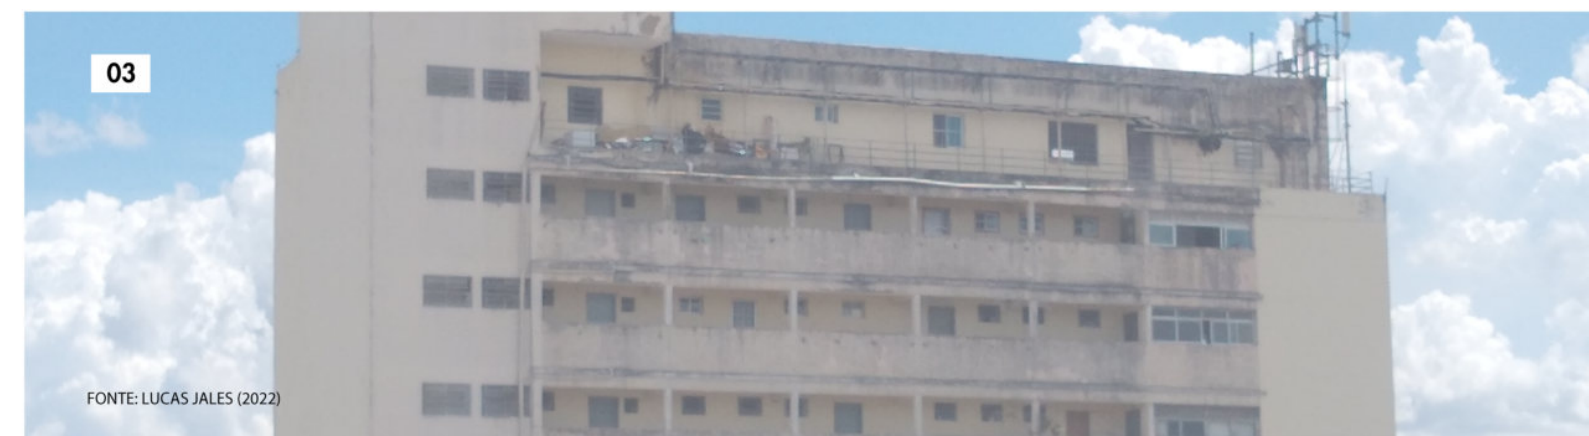
COMPONENTE	REVESTIMENTOS	MANIFESTAÇÃO	EXTREMIDADES E EXTENSÃO DA SUPERFÍCIE DAS FACHADAS
DANO	SUJIDADE (CROSTA NEGRA)	CAUSA	ACÚMULO DE PARTÍCULAS ATMOSFÉRICAS POLUENTES E CHUVA
SINTOMA	ESCURECIMENTO PROGRESSIVO DA SUPERFÍCIE DO OBJETO	FENÔMENO	ATMOSFÉRICO
EXTENSÃO	PARCIAL	CONDUTA	LIMPEZA COM POSTERIOR PINTURA E RECONSTITUIÇÃO DE PINGADEIRAS

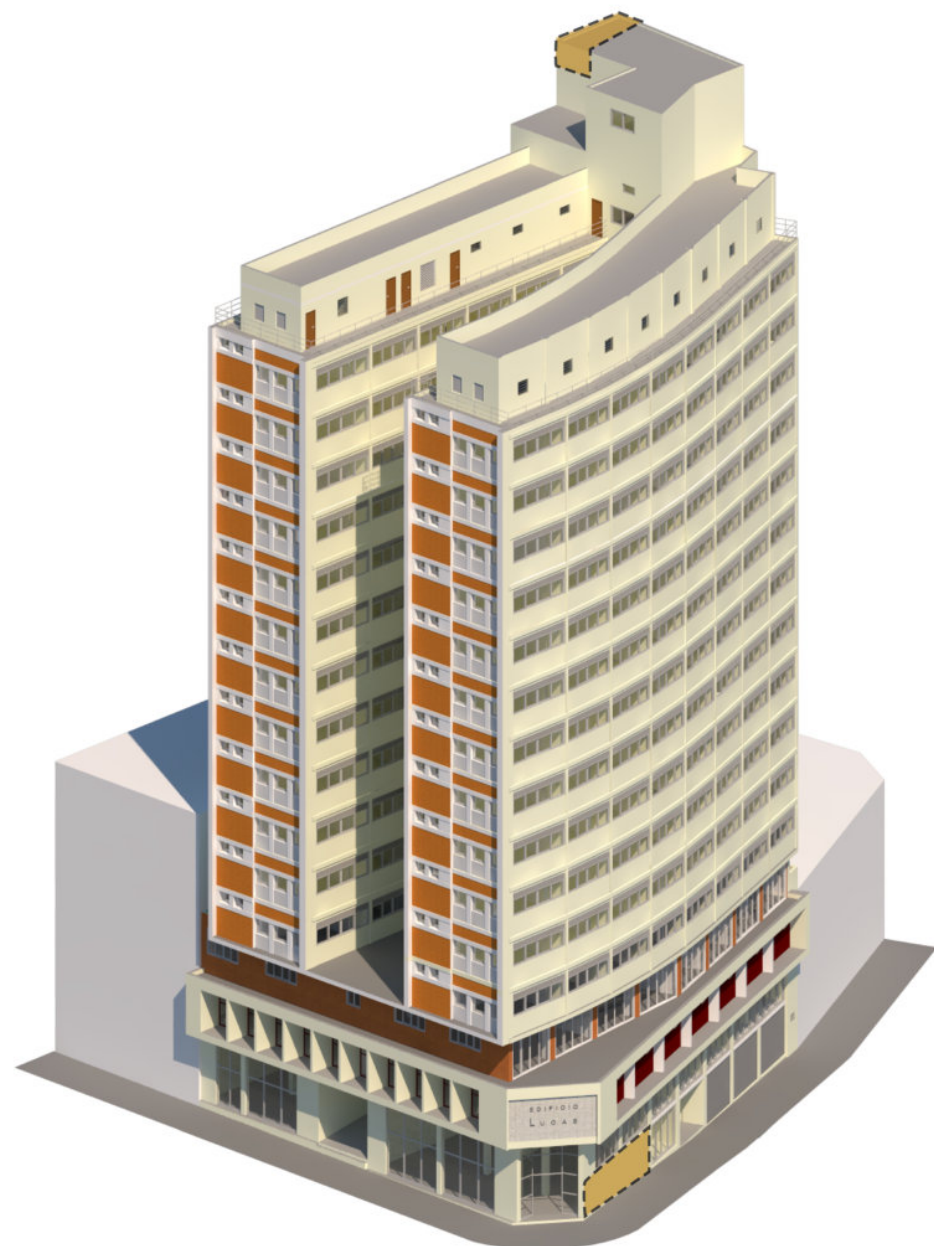
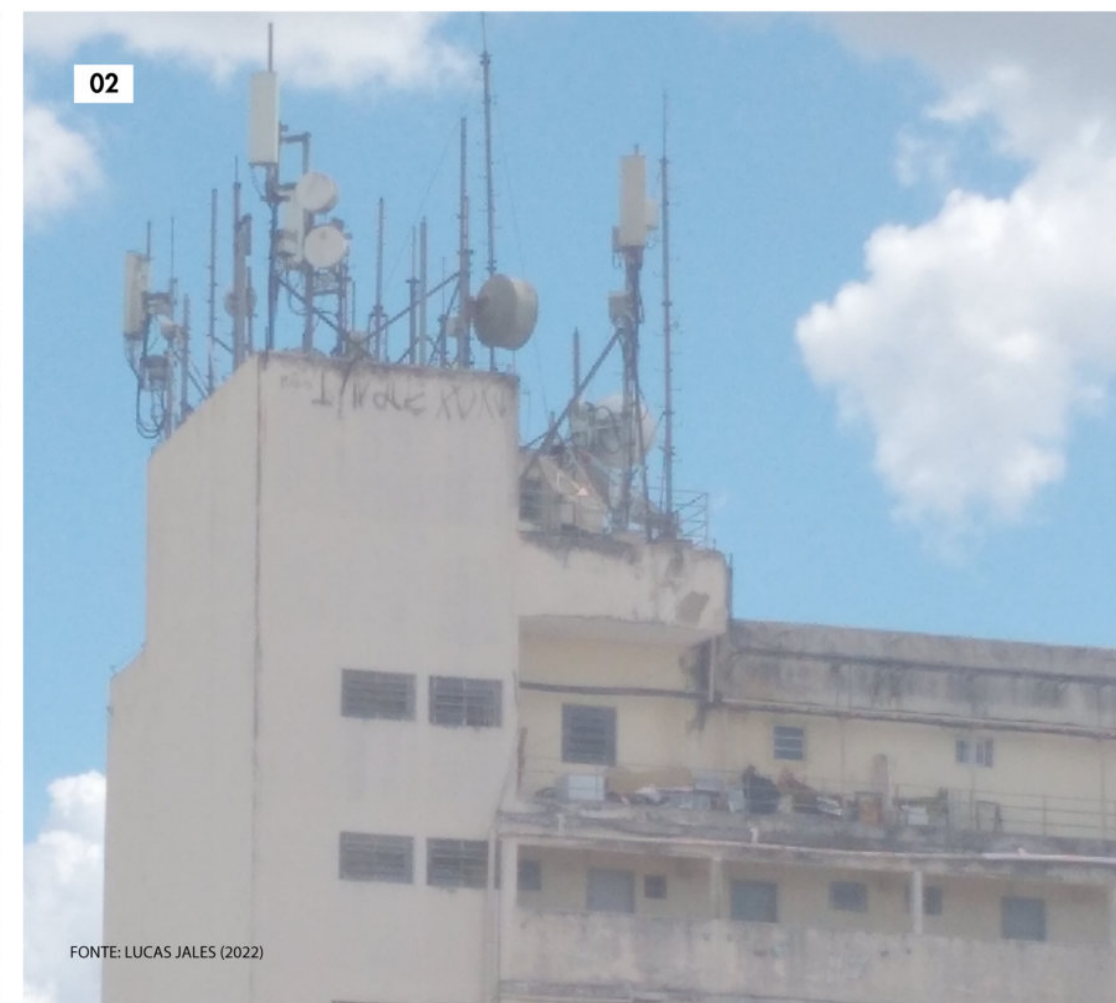
COMPONENTE	REVESTIMENTOS	MANIFESTAÇÃO	FACHADA EXTERNA SUPERIOR (COBERTURA) E PAINEL ARTÍSTICO DO CALÇADÃO
DANO	PICHAÇÕES E QUEBRA DE REVESTIMENTOS	CAUSA	AÇÃO DE VÂNDALOS
SINTOMA	PICHAÇÃO DEPRDATÓRIA SOBRE SUPERFÍCIE E PEÇAS QUEBRADAS DE PAINEL	FENÔMENO	ANTRÓPICO
EXTENSÃO	PONTUAL	CONDUTA	LIMPEZA, NOVA PINTURA E RECONSTITUIÇÃO DOS MATERIAIS

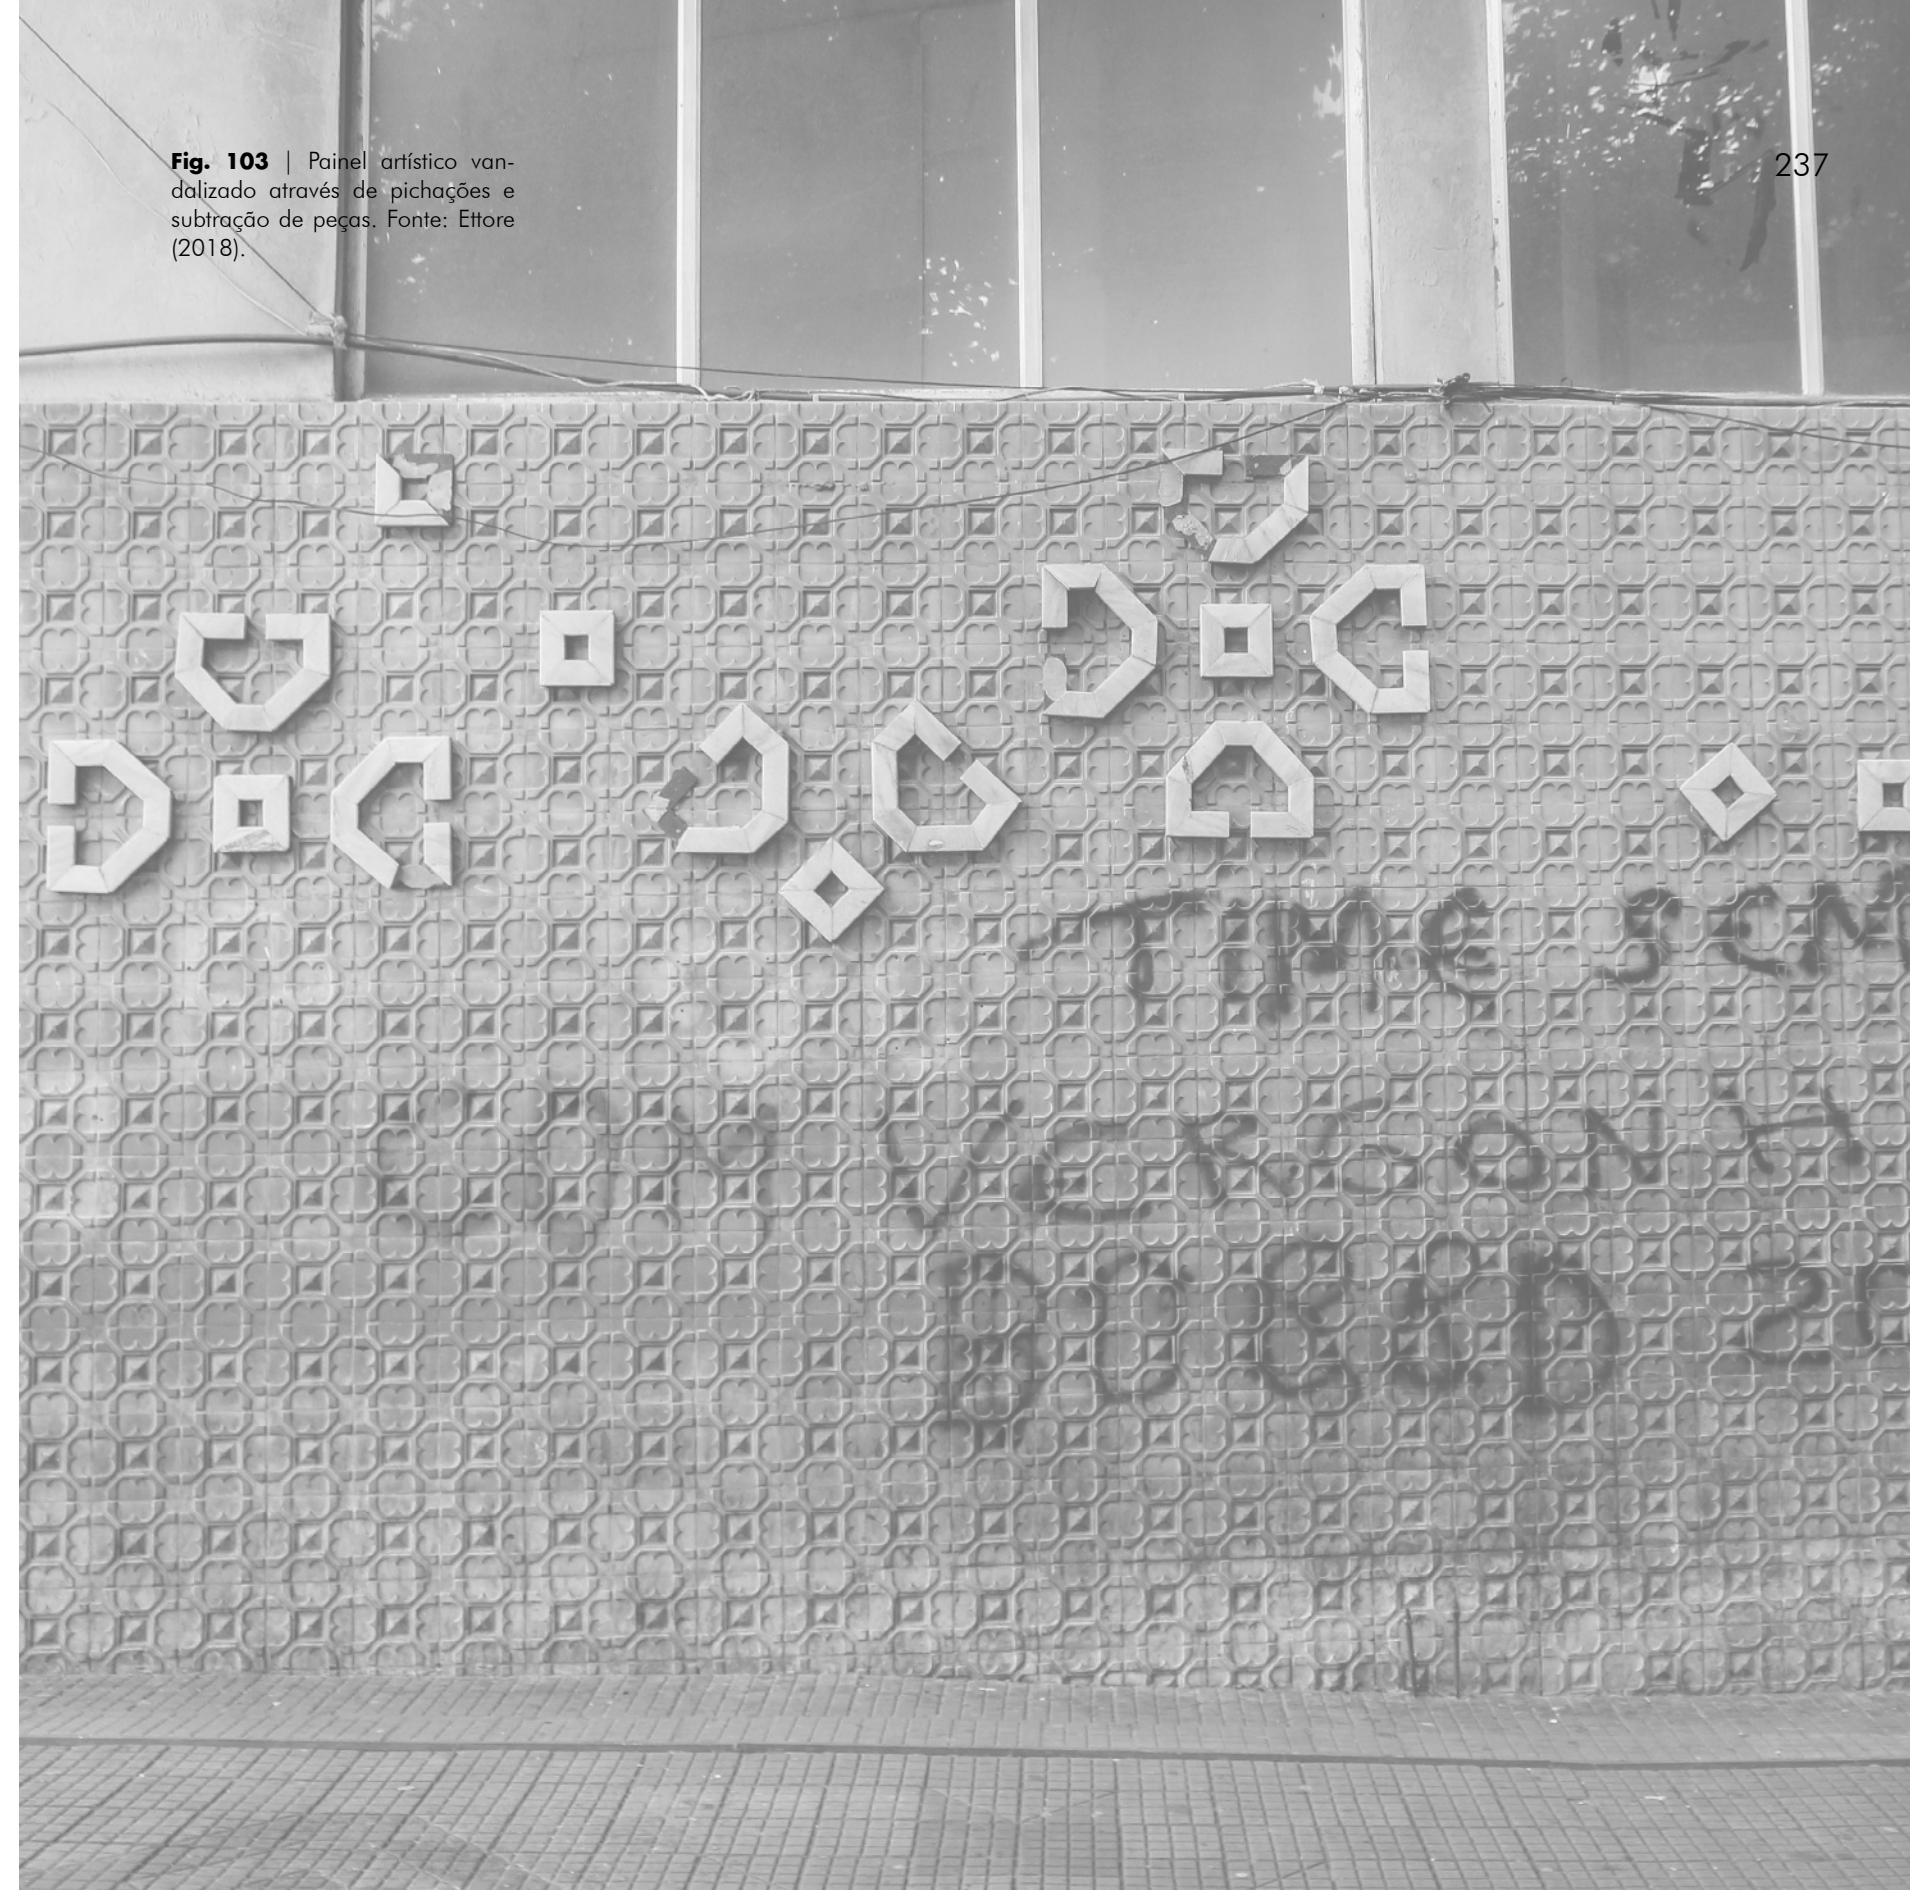
Fig. 103 | Painel artístico vandalizado através de pichações e subtração de peças. Fonte: Ettore (2018).

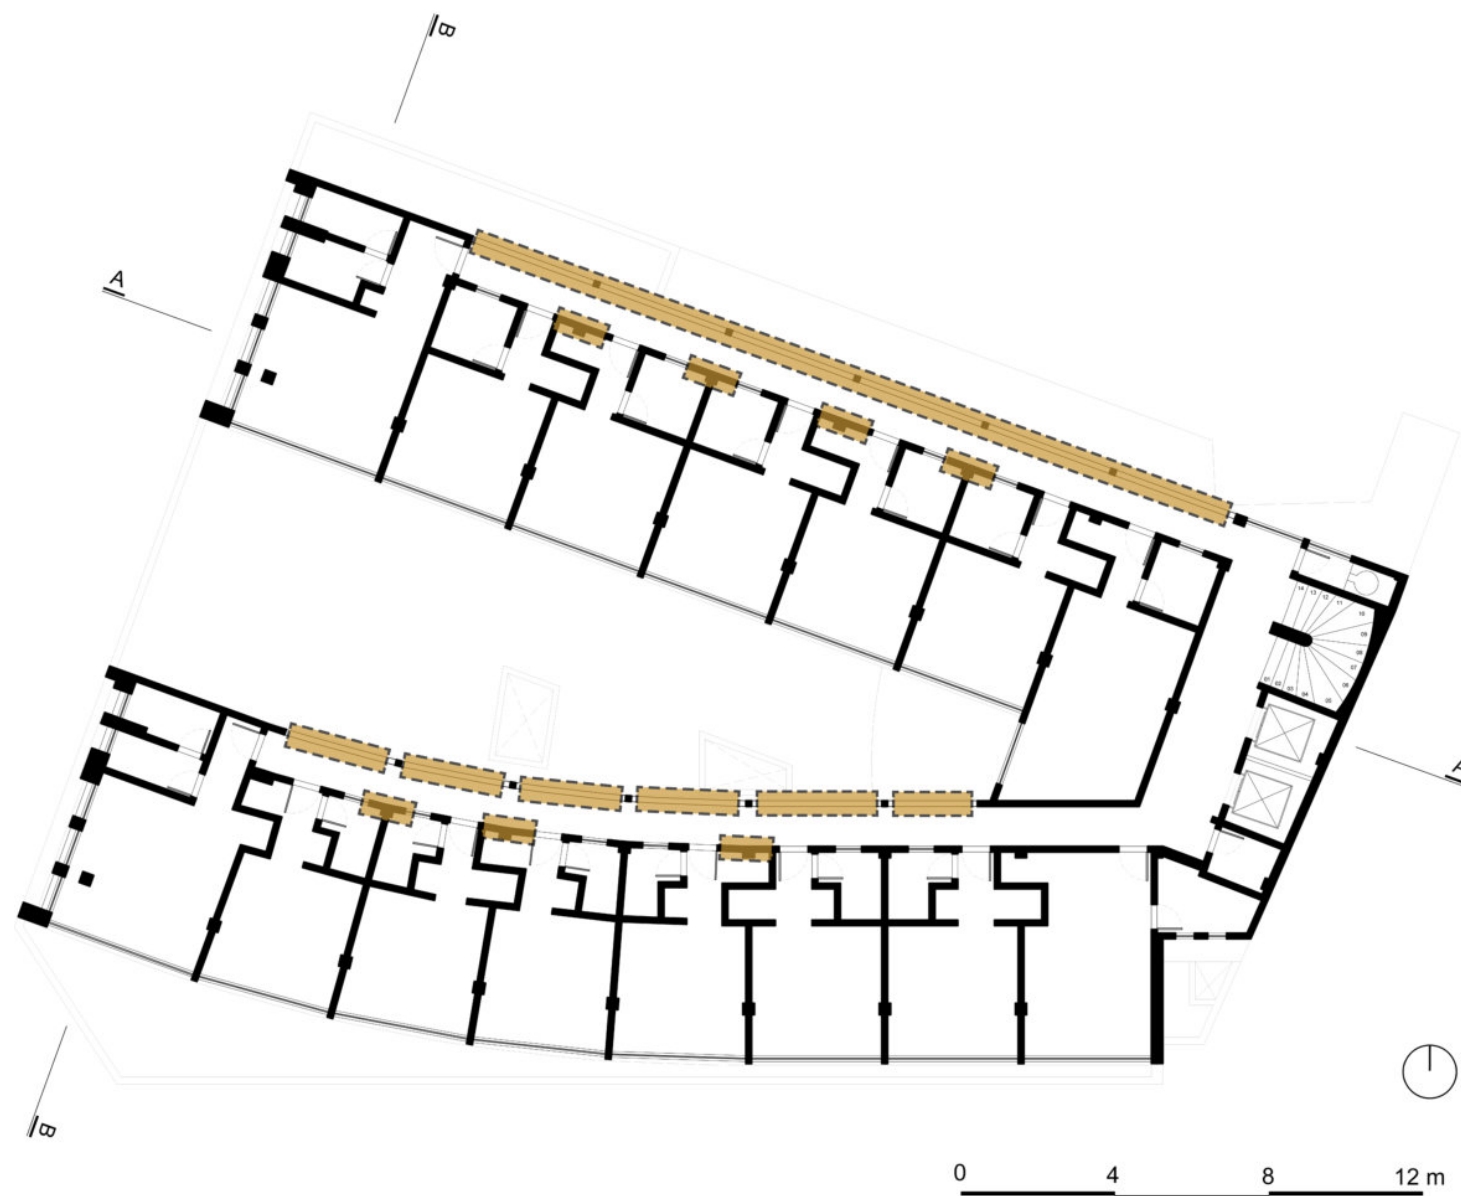
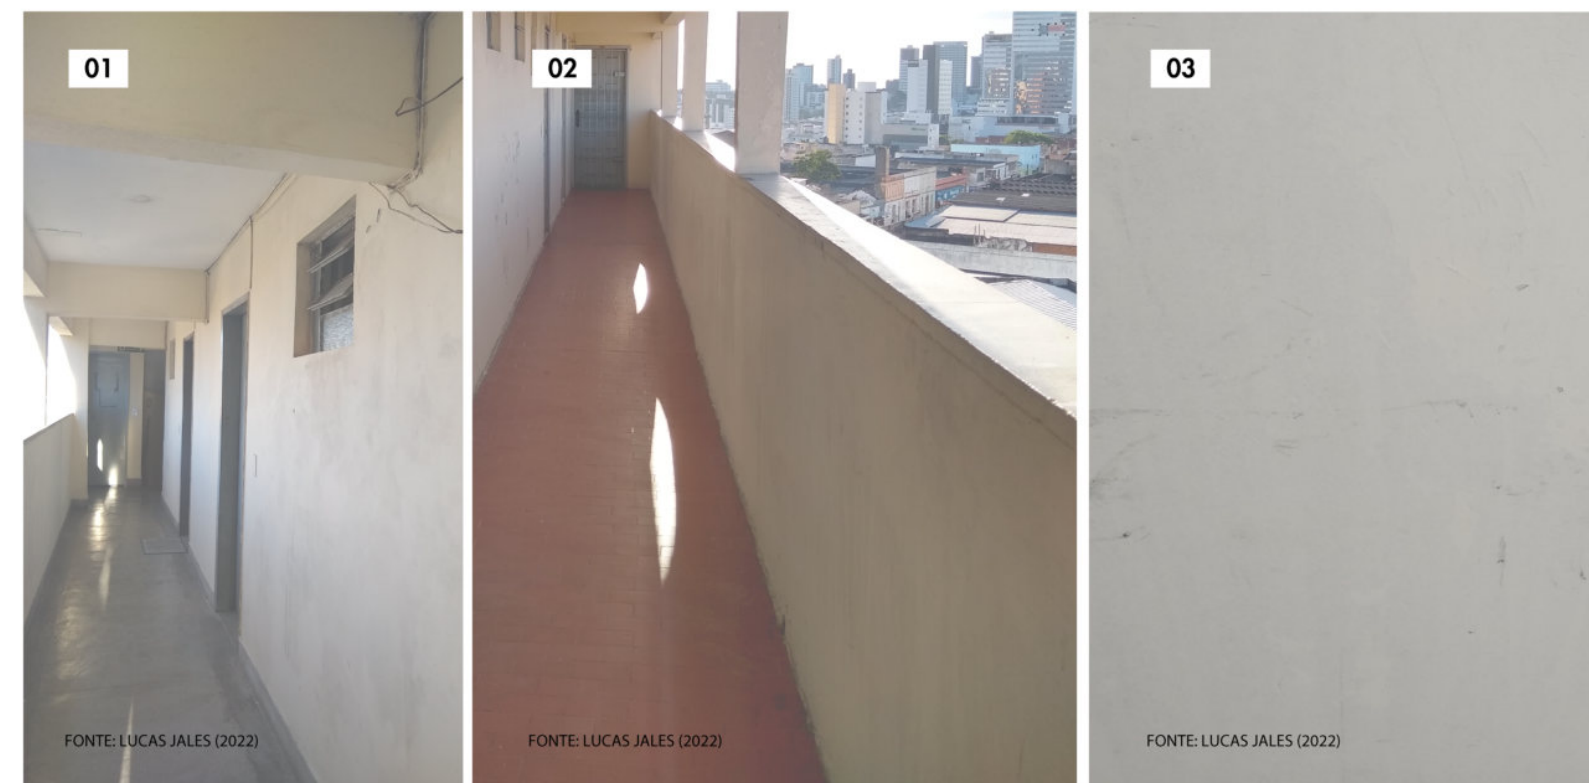
COMPONENTE	REVESTIMENTO	MANIFESTAÇÃO	MATERIAL SUPERFICIAL DE REVESTIMENTO DAS PAREDES
DANO	ALTERAÇÃO CROMÁTICA	CAUSA	EXPOSIÇÃO EXCESSIVA AO SOL E INTEMPÉRIES E EM ALGUNS PONTOS, SOMA-SE COM A UMIDADE
SINTOMA	VARIAÇÃO DA COR (PINTURA) SUPERFICIAL DO MATERIAL	FENÔMENO	QUÍMICO E ATMOSFÉRICO
EXTENSÃO	PARCIAL	CONDUTA	LIMPEZA, RASPAGEM DA CAMADA ANTIGA E NOVA CAMADA DE PINTURA
