ANAMNESE E ANÁLISE DE
DANOS DO **EDIFÍCIO LUCAS**

CAMPINA GRANDE
2022

**NO ALTO DO ALTO DA BORBOREMA: ANAMNESE
E ANÁLISE DE DANOS DO EDIFÍCIO LUCAS**

Trabalho de Conclusão de Curso apresentado ao curso de graduação em Arquitetura e Urbanismo da Universidade Federal de Campina Grande (UFCG), como requisito para obtenção do título de Bacharel em Arquitetura e Urbanismo.

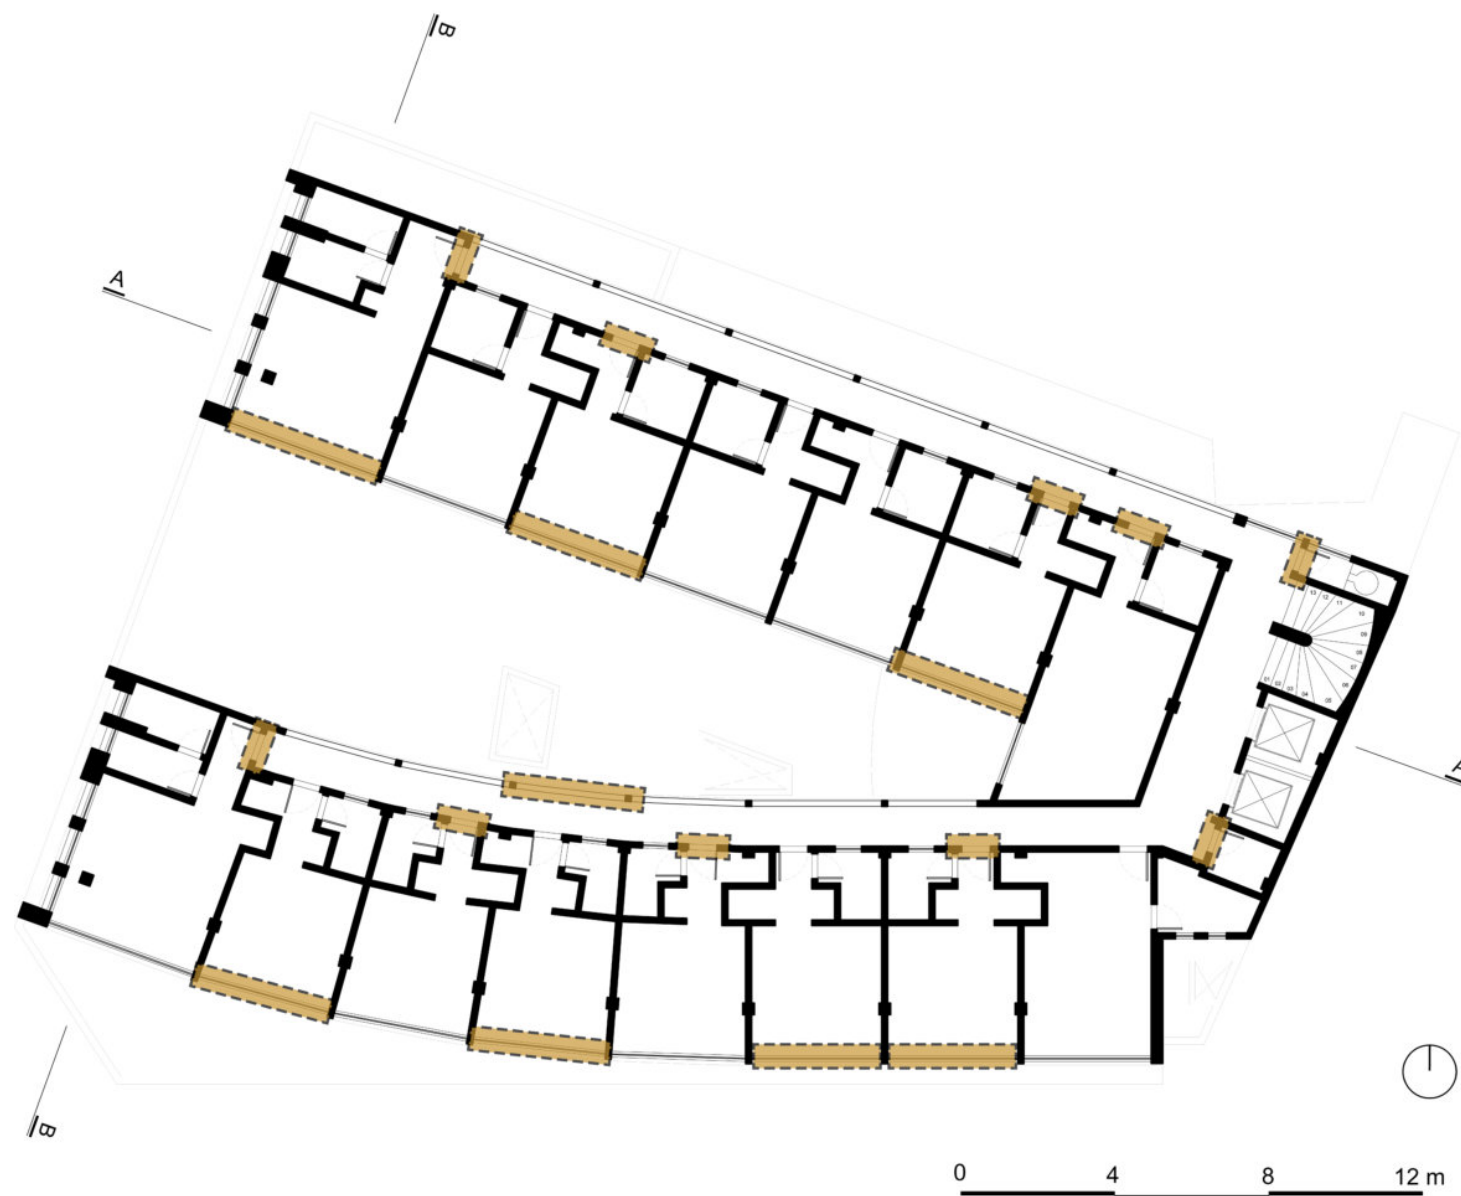
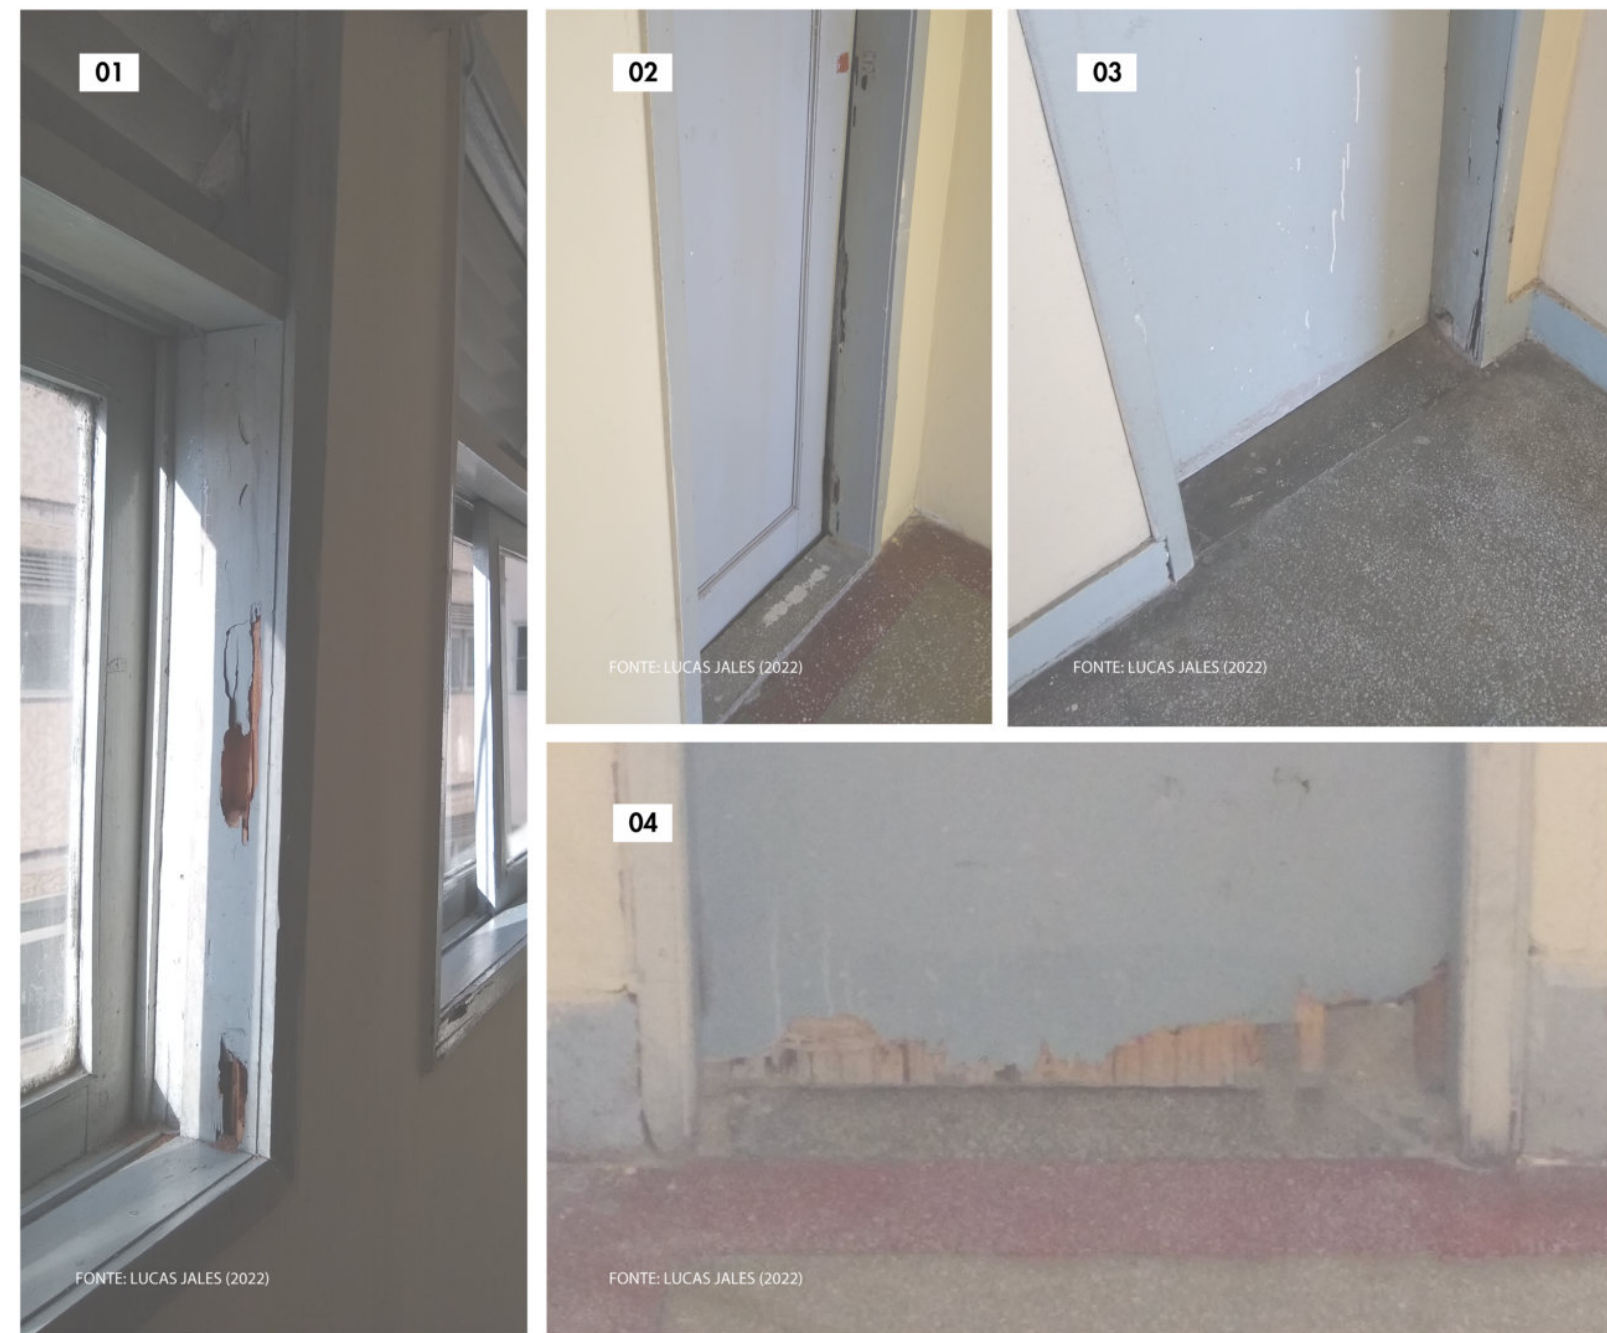
COMPONENTE	ESQUADRIAS DE MADEIRA	MANIFESTAÇÃO	ESQUADRIAS DE MADEIRA (MAIS ANTIGAS / ORIGINAIS)
DANO	ATAQUE DE INSETOS XILÓFAGOS	CAUSA	MANUTENÇÃO E DEDETIZAÇÃO INSUFICIENTE OU AUSENTE
SINTOMA	PERDA DE MATERIAL NA FORMA DE CAVIDADES	FENÔMENO	BIOLÓGICO
EXTENSÃO	PONTUAL	CONDUTA	DEDETIZAÇÃO NAS COLÔNIAS EXISTENTES E SUBSTITUIÇÃO DAS ESQUADRIAS

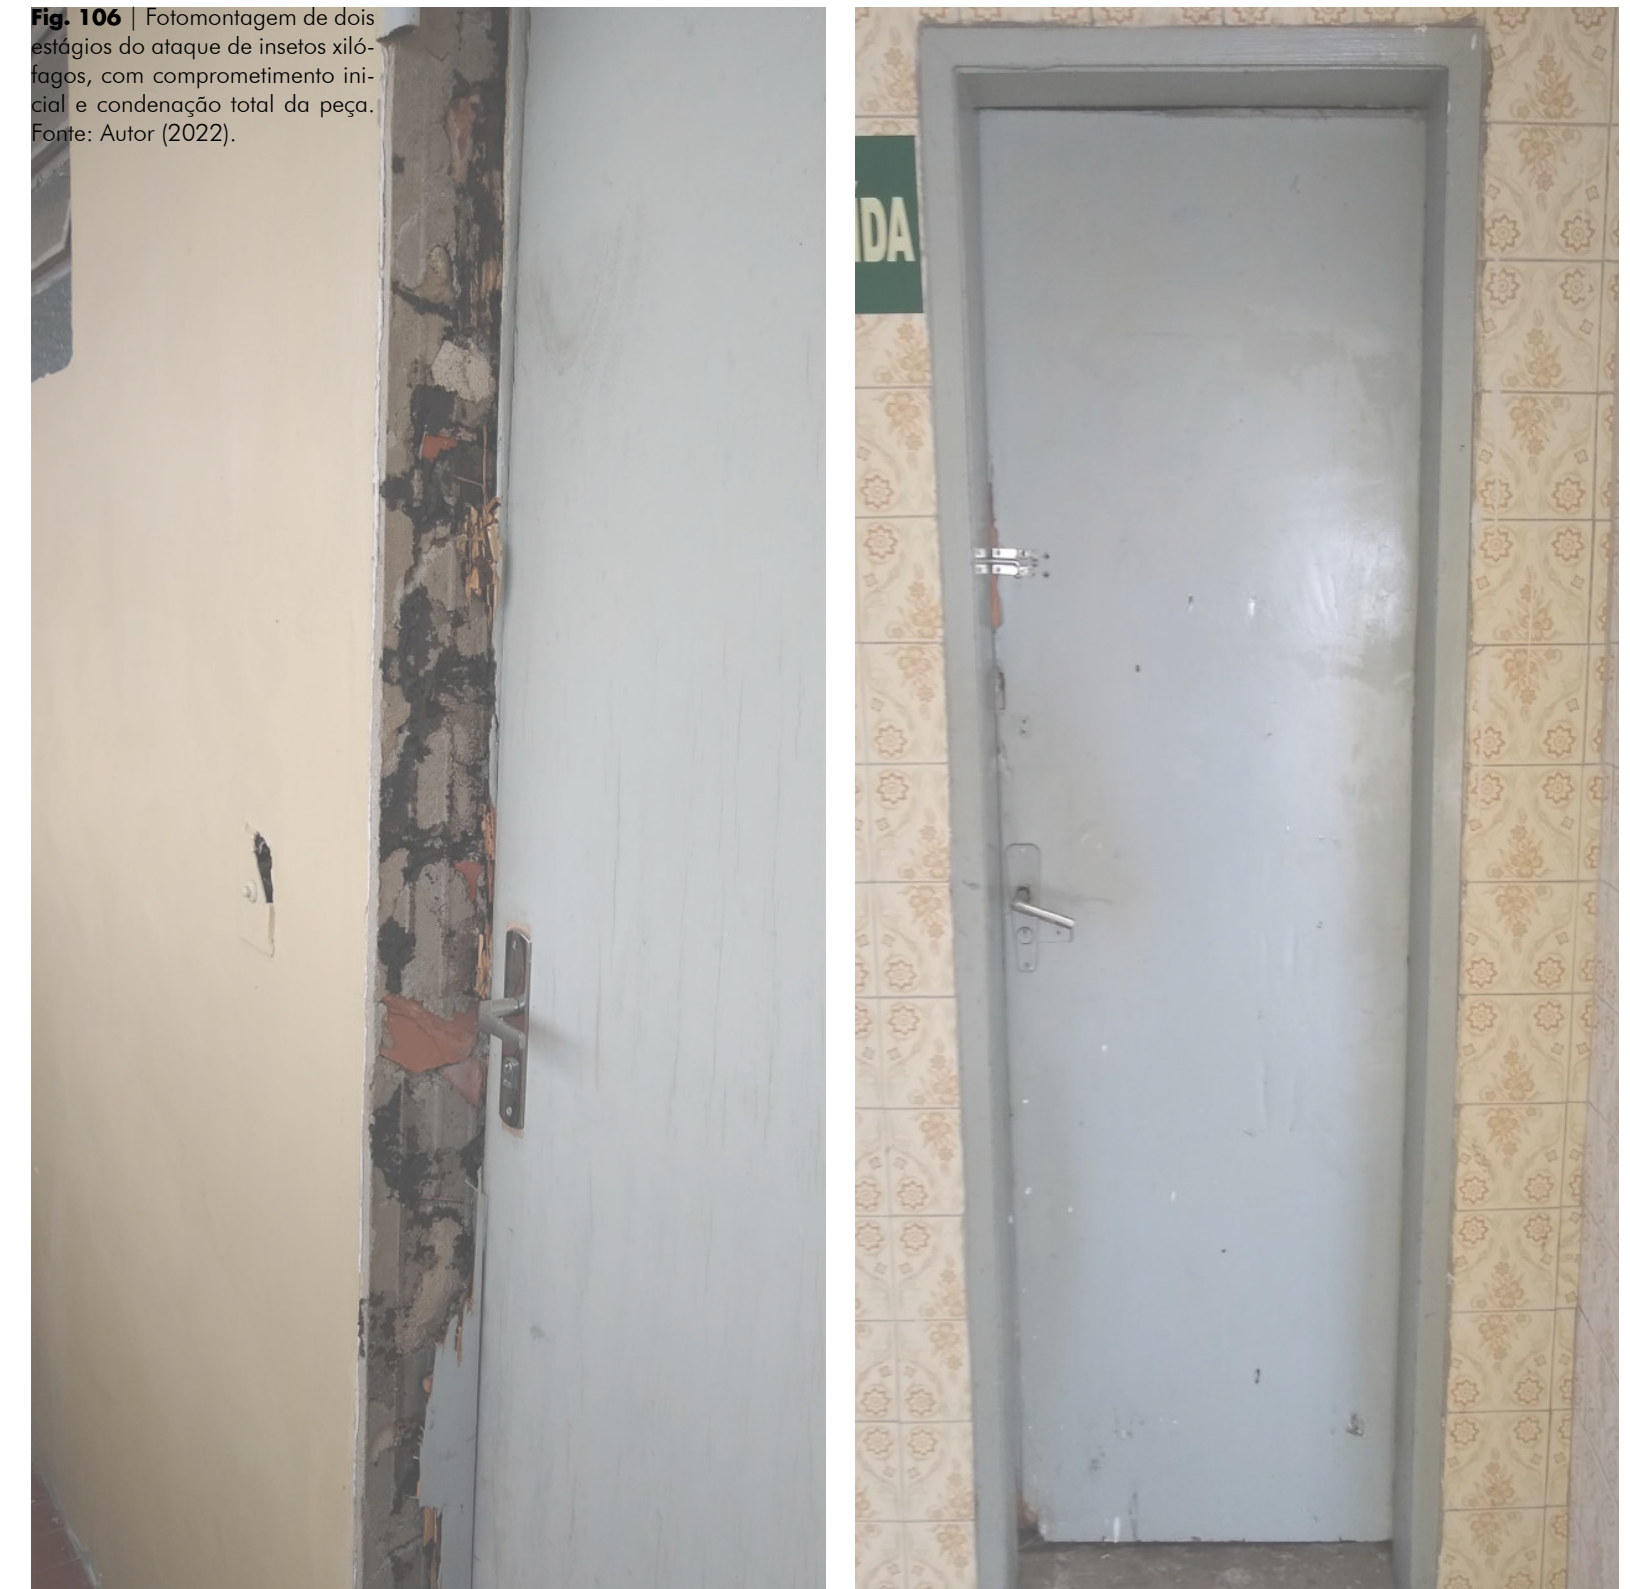
Fig. 106 | Fotomontagem de dois estágios do ataque de insetos xilófagos, com comprometimento inicial e condenação total da peça. Fonte: Autor (2022).

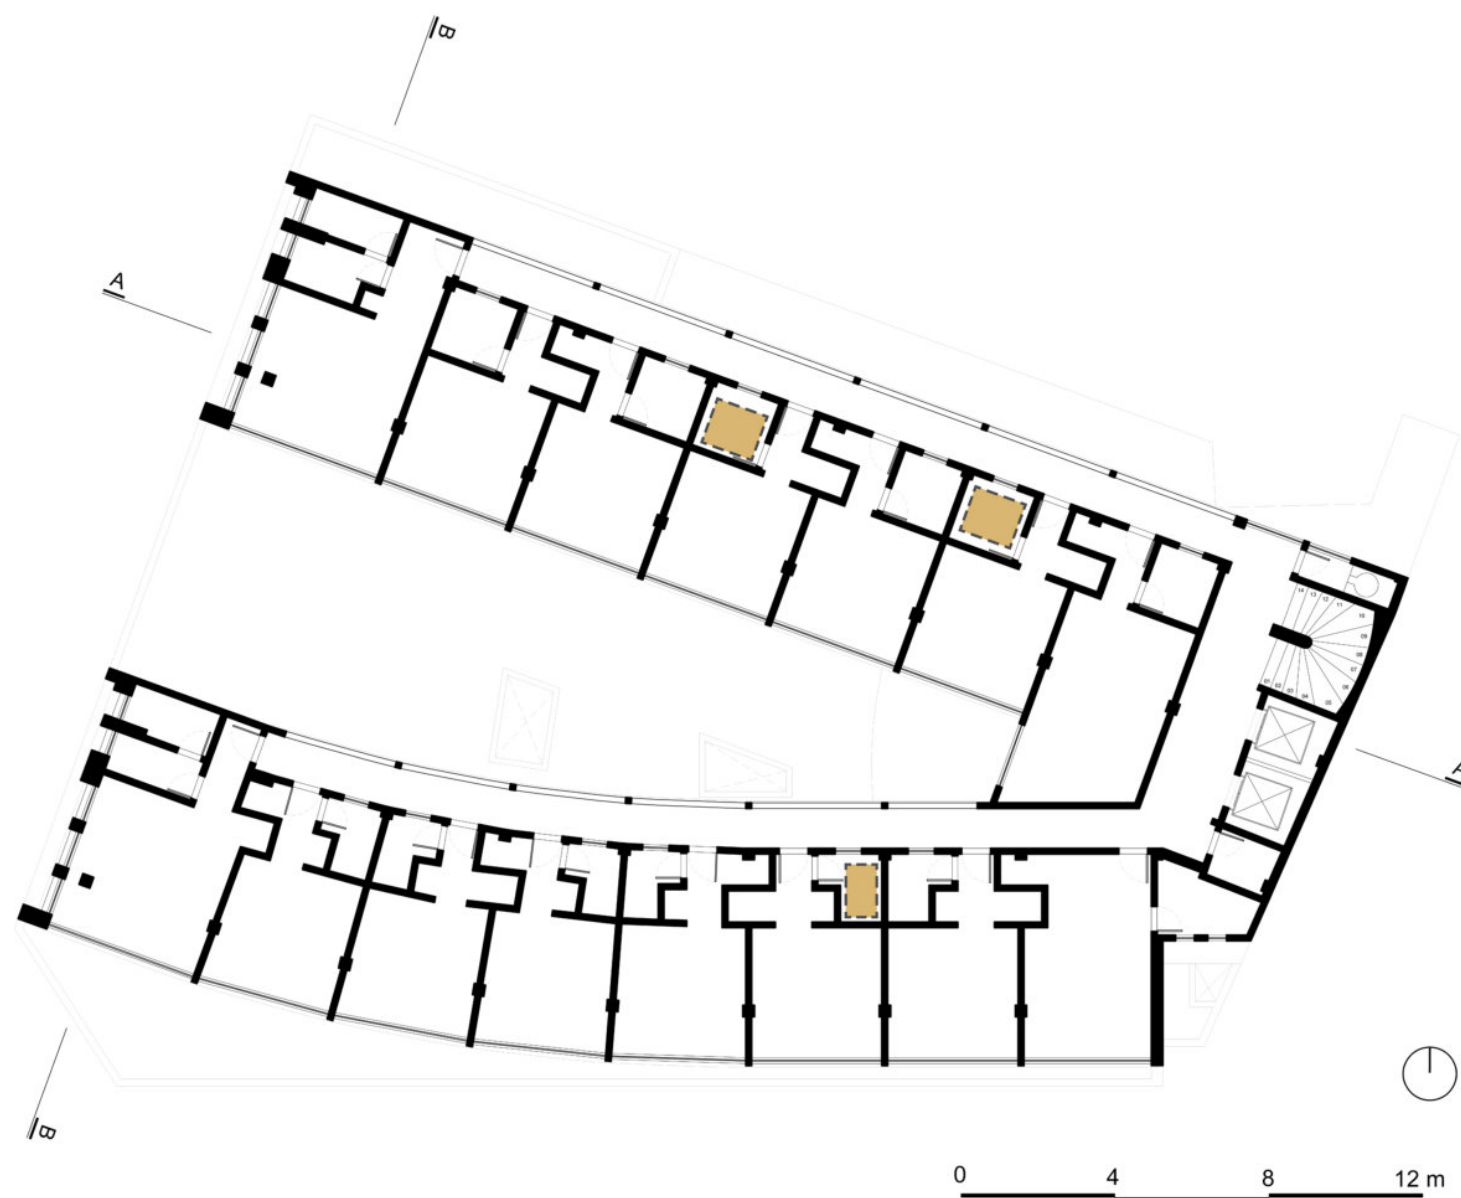
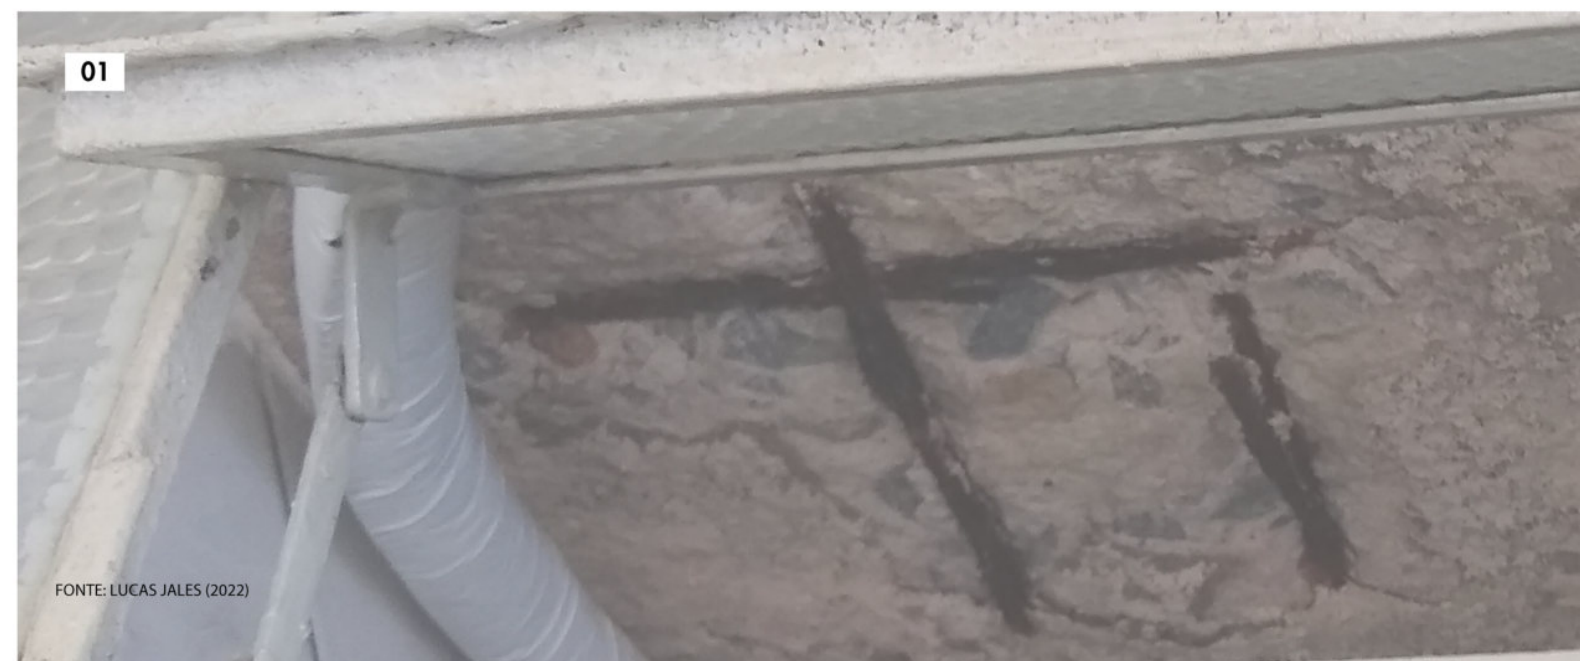
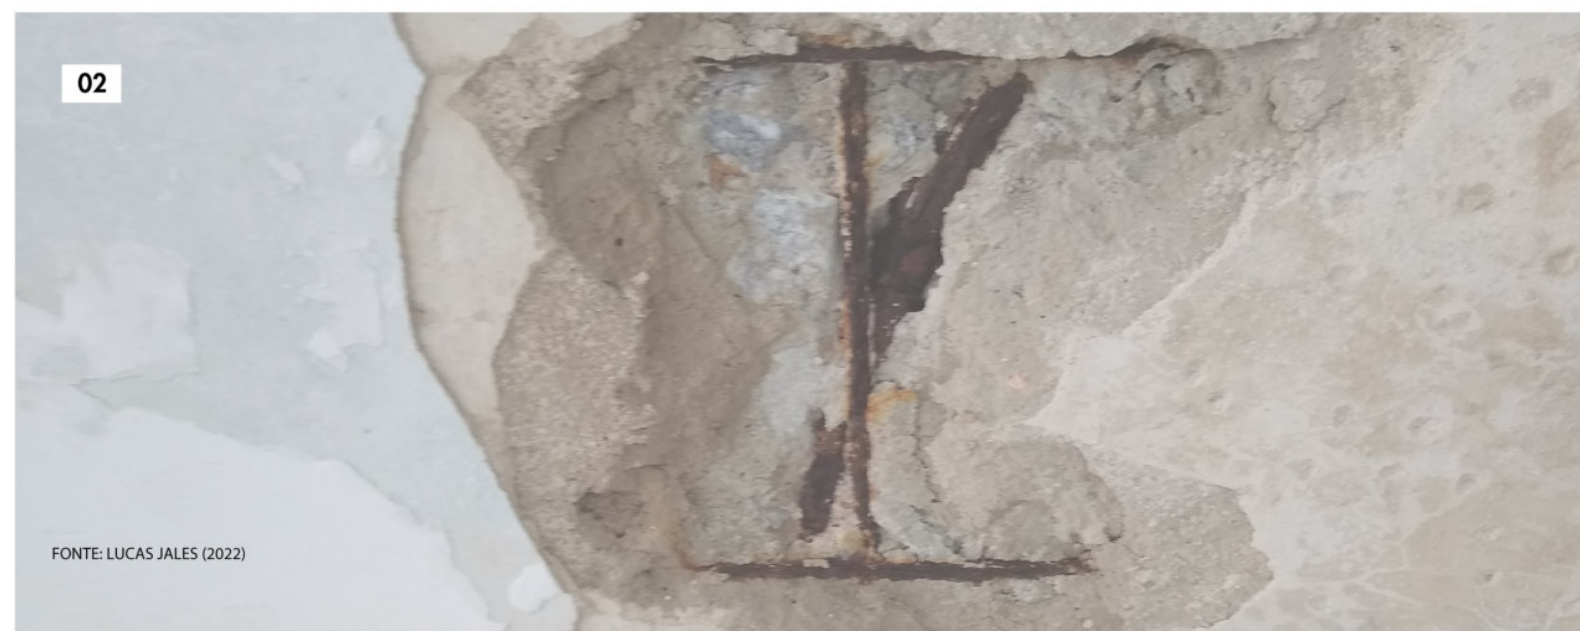
COMPONENTE	MALHA METÁLICA DA LAJE	MANIFESTAÇÃO	PONTOS DE LAJE DENTRO DOS BANHEIROS (FORAM OBSERVADOS 3 CASOS)
DANO	CORROSÃO METÁLICA (OXIDAÇÃO)	CAUSA	CONTATO DO METAL COM UMIDADE (PEÇA DE CONCRETO DESAGREGADA) E AR
SINTOMA	OXIDAÇÃO E DECOMPOSIÇÃO DAS SUPERFÍCIES METÁLICAS EXPOSTAS	FENÔMENO	QUÍMICO
EXTENSÃO	PONTUAL	CONDUTA	LIMPEZA ATRAVÉS DE JATEAMENTO (QUANDO POSSÍVEL), RESTAURO DA PEÇA METÁLICA E CONCRETAGEM

Após, temos um tratamento do metal já limpo, executando um restauro da peça, e logo após, segue-se com a concretagem a partir de um agregado de constituição semelhante ao original. Cabe também, uma intervenção que favoreça a ventilação cruzada, de modo a ocorrer menos o acúmulo de umidade.

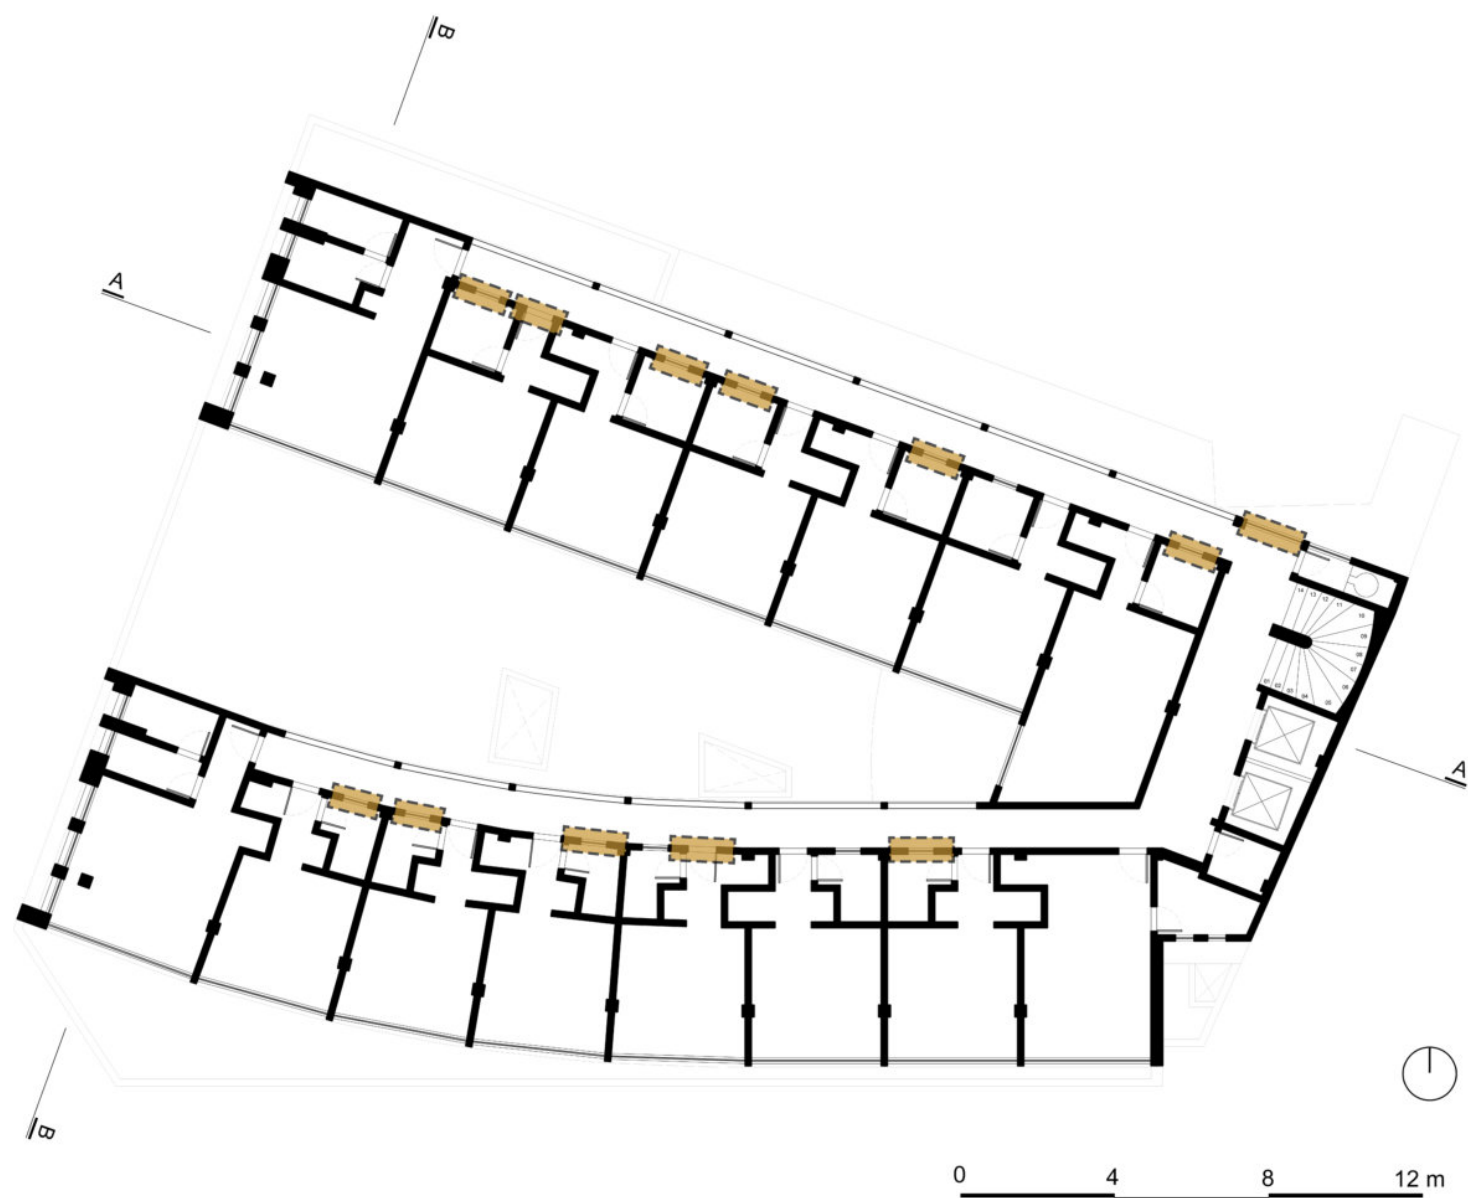
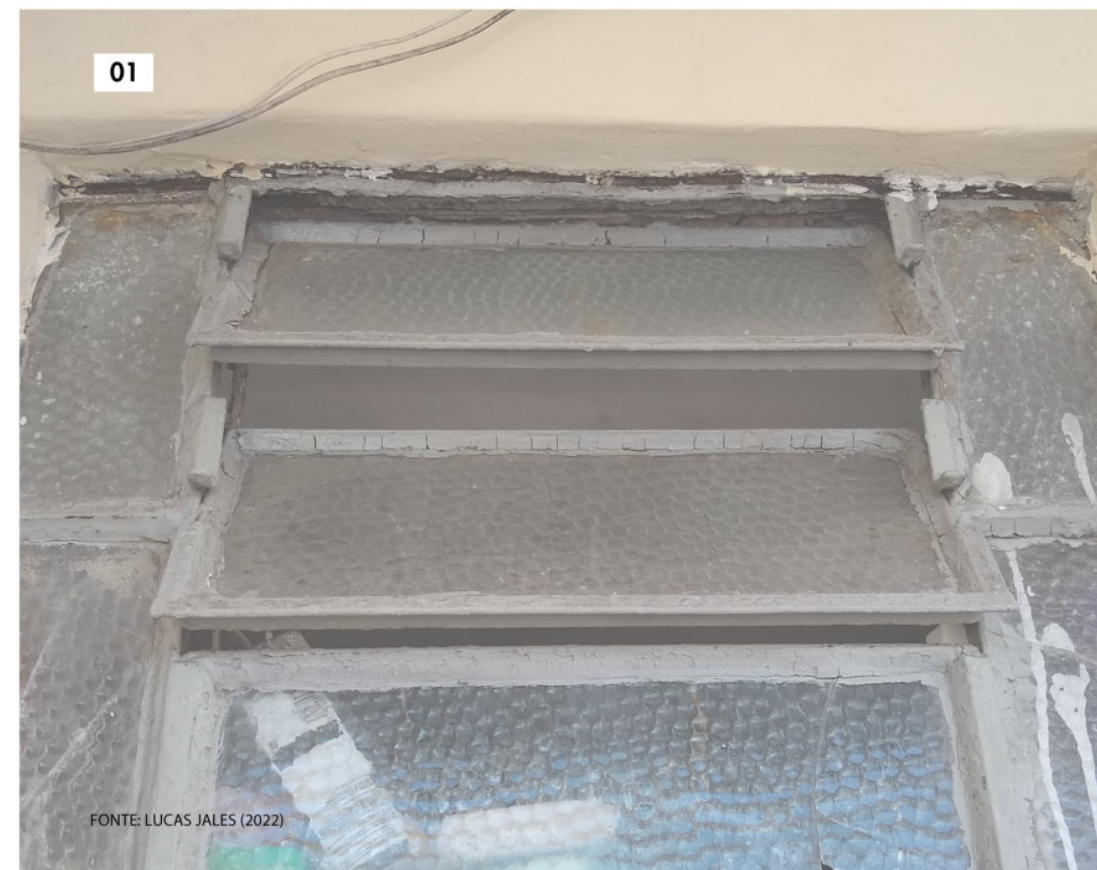
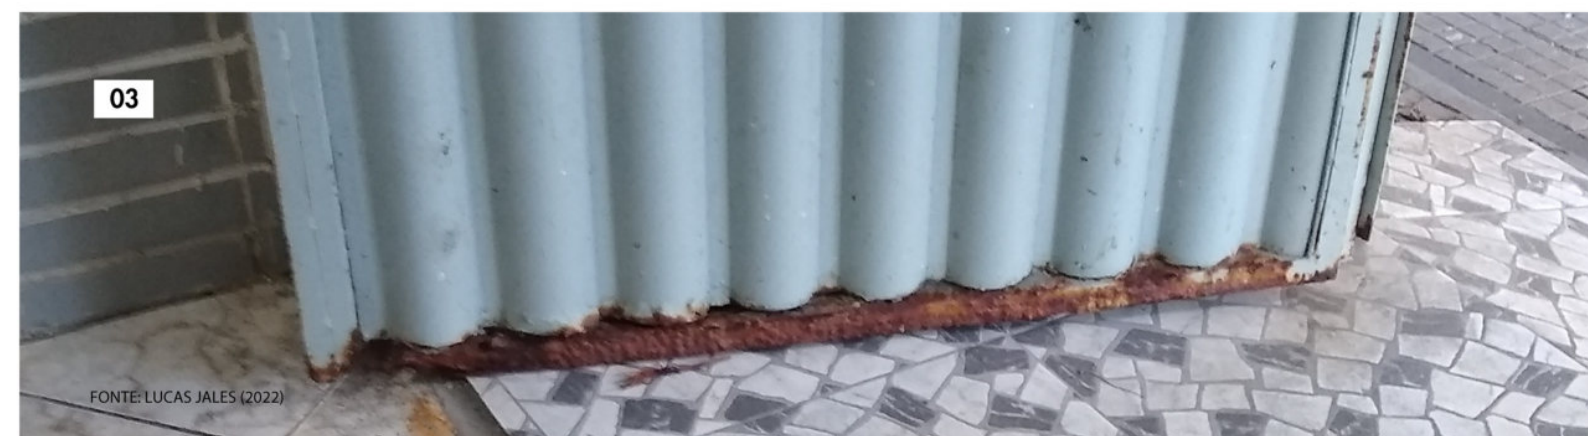
COMPONENTE	ESQUADRIAS METÁLICAS, GRADES E PORTÃO	MANIFESTAÇÃO	GRADIL DE PORTAS (AS QUE POSSUEM), PORTÃO DE ACESSO INFERIOR E JANELA DOS BANHEIROS (ANTIGA)
DANO	CORROSÃO METÁLICA (OXIDAÇÃO)	CAUSA	CONTATO DO METAL COM UMIDADE, AR E FALTA DE PINTURA DE PROTEÇÃO
SINTOMA	OXIDAÇÃO E DECOMPOSIÇÃO DAS SUPERFÍCIES METÁLICAS EXPOSTAS	FENÔMENO	QUÍMICO
EXTENSÃO	PARCIAL	CONDUTA	LIMPEZA ATRAVÉS DE JATEAMENTO (QUANDO POSSÍVEL) COM PINTURA OU SUBSTITUIÇÃO DO COMPONENTE

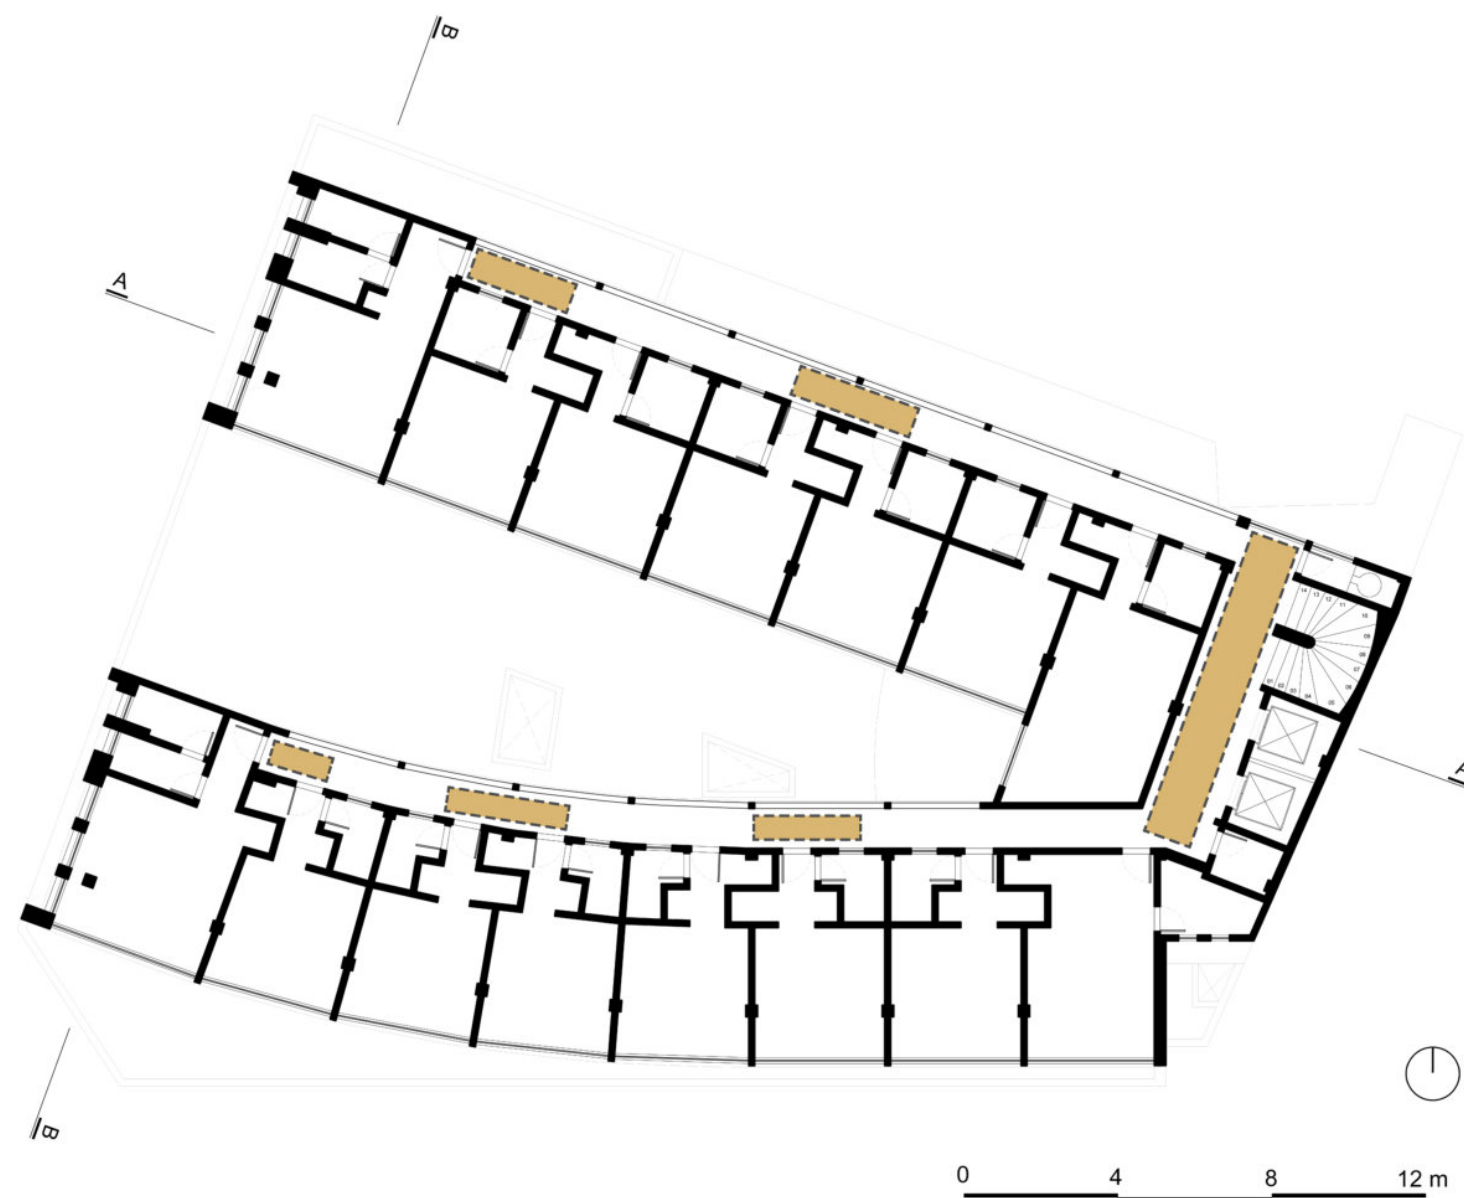
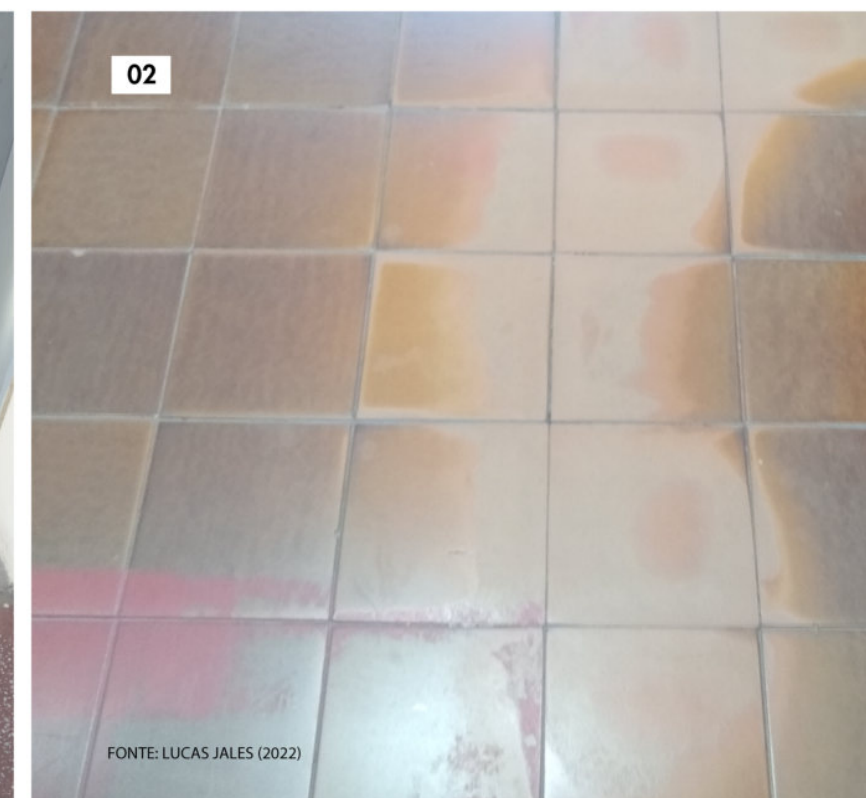
COMPONENTE	PISO	MANIFESTAÇÃO	PISOS INTERNOS DA ÁREA DE CIRCULAÇÃO DOS PAVIMENTOS TIPO
DANO	DESAGREGAÇÃO POR DESGASTE DO MATERIAL	CAUSA	FALTA DE MANUTENÇÃO EM PISOS DE GRANDE CIRCULAÇÃO DIÁRIA
SINTOMA	DESGASTE DO MATERIAL DE PISO CIMENTÍCIO E CAMADA SUPERFICIAL DE PISO CERÂMICO	FENÔMENO	FÍSICO
EXTENSÃO	PARCIAL	CONDUTA	QUANDO POSSÍVEL, RECONSTITUIÇÃO DO MATERIAL ORIGINAL OU TROCA DE PISO

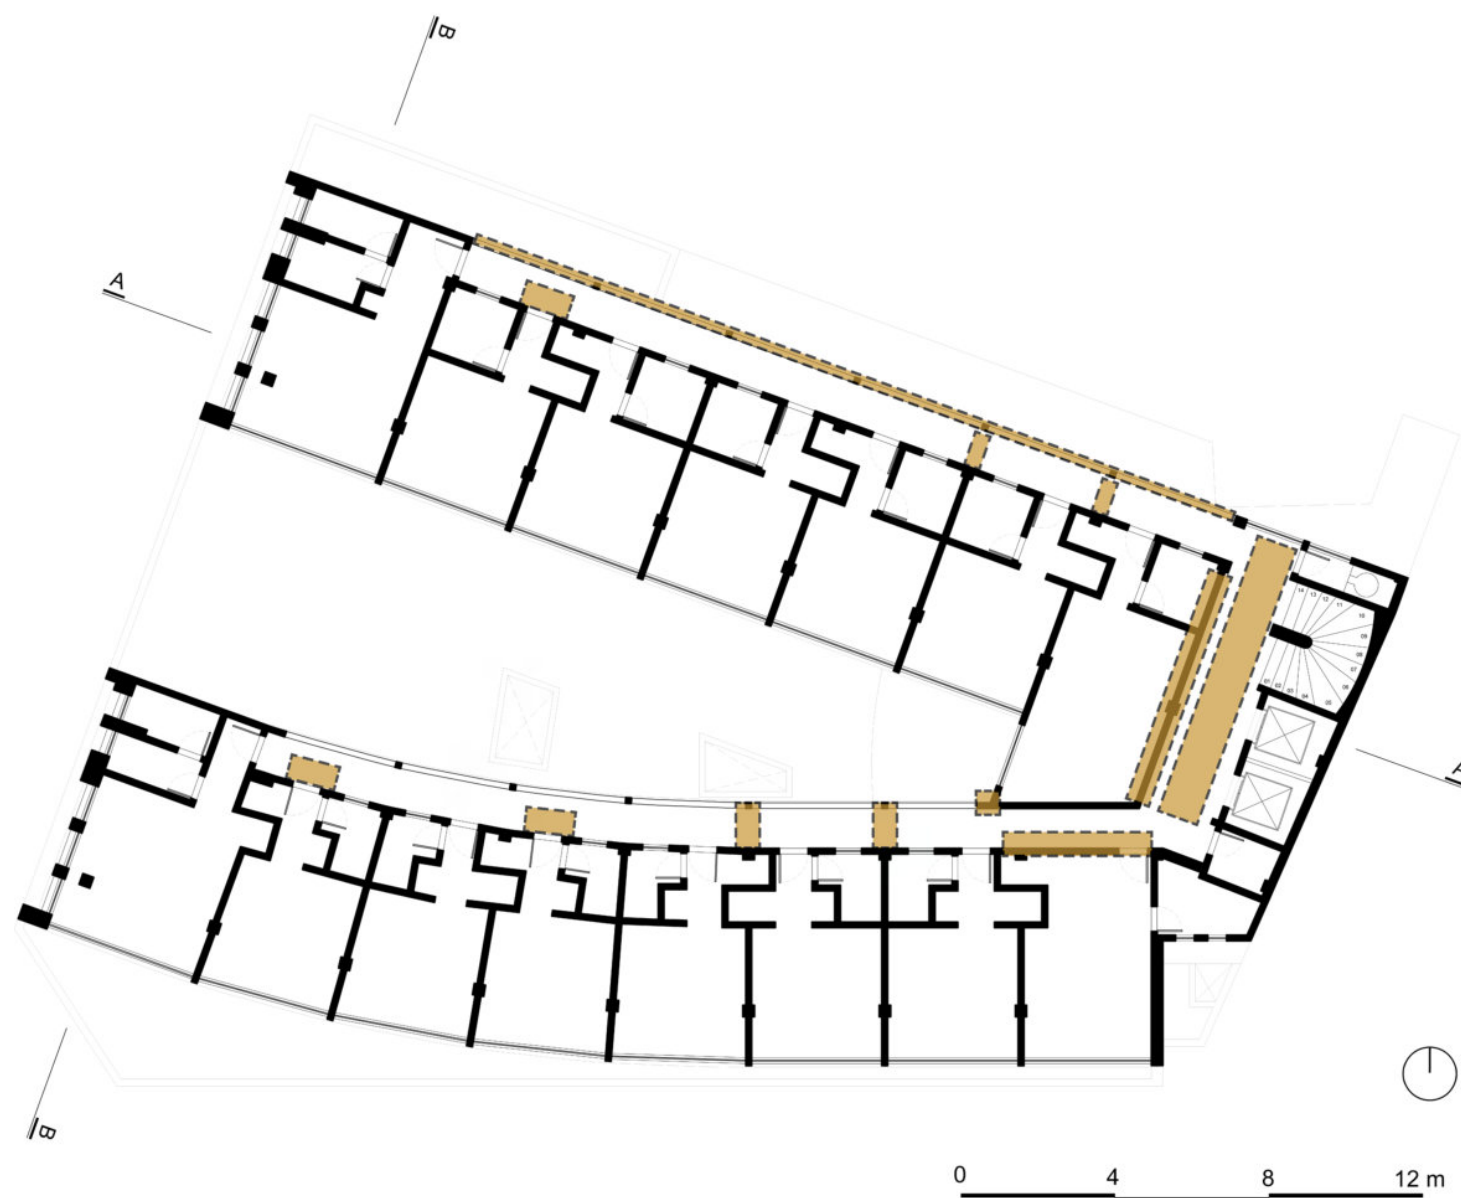
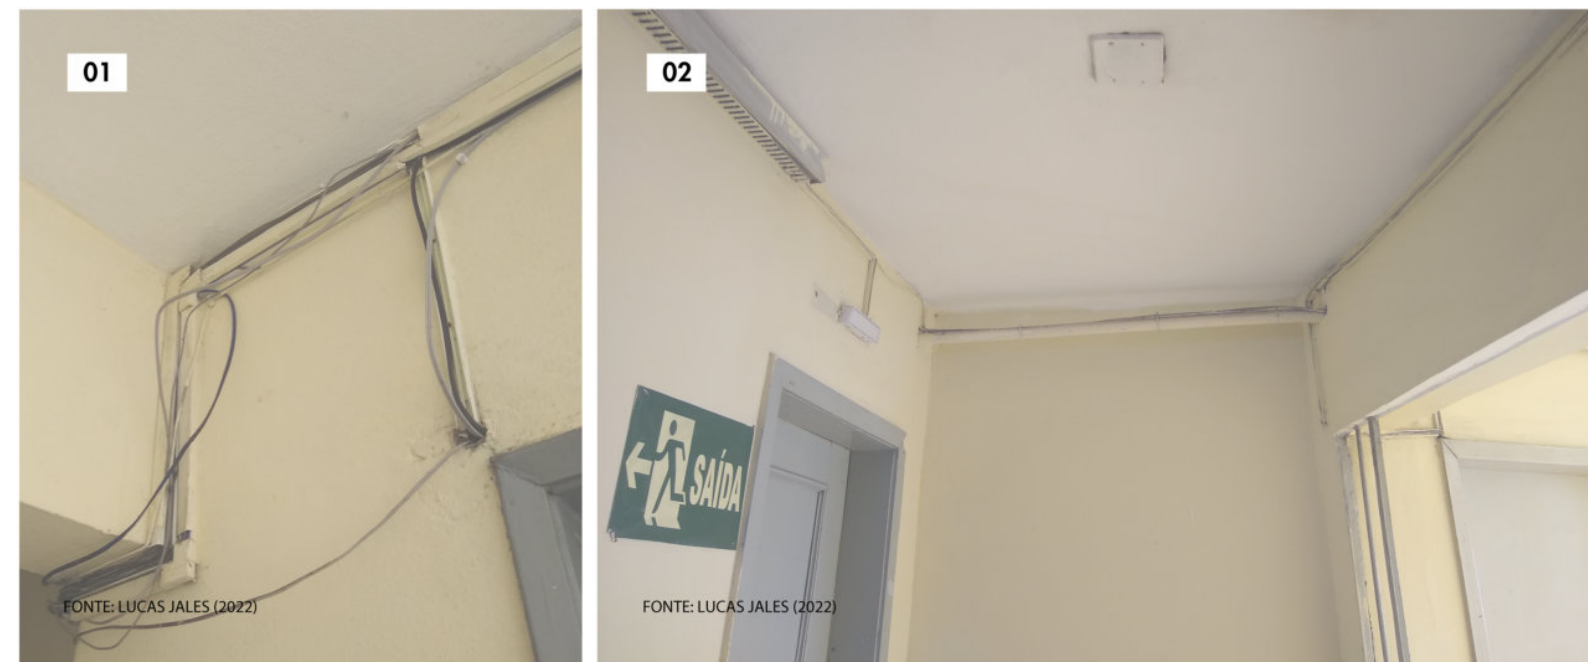
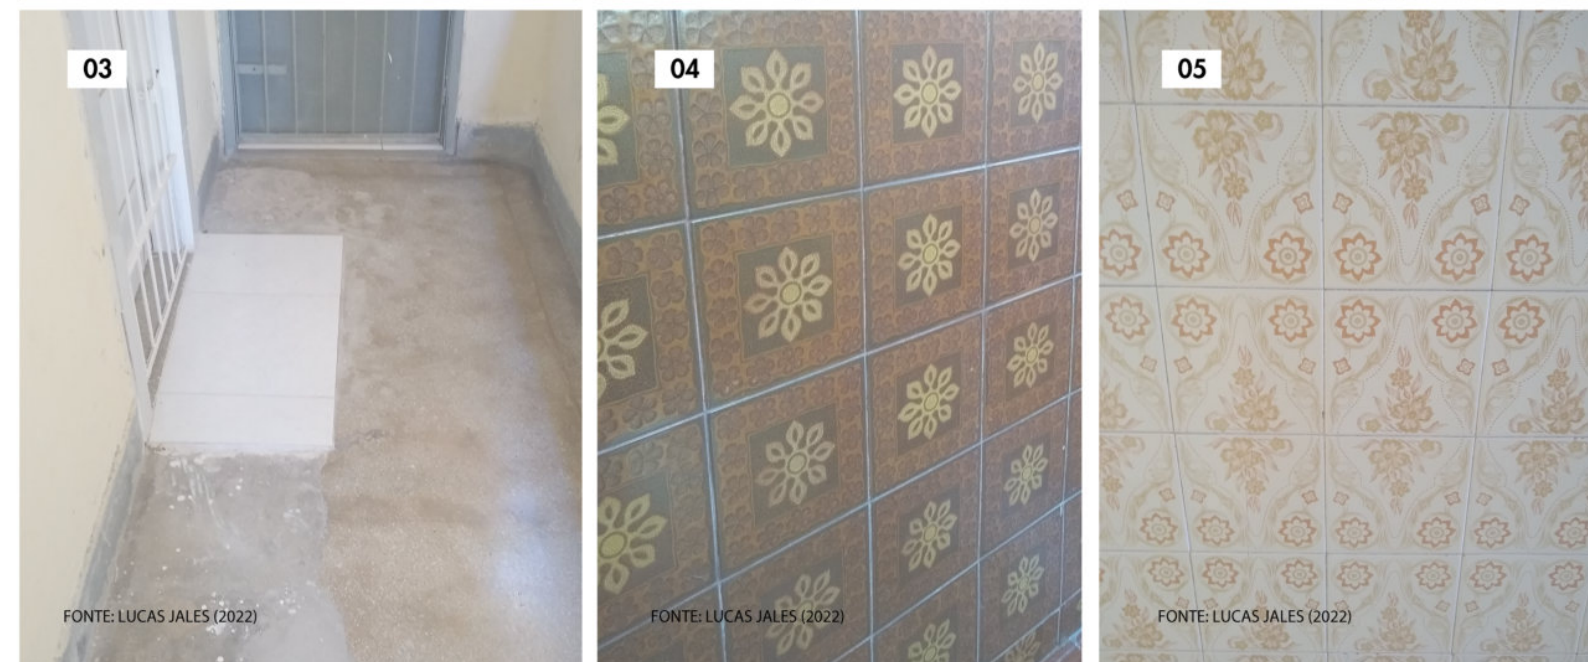
COMPONENTE	INFRAESTRUTURA ELÉTRICA, PISOS E PAREDES	MANIFESTAÇÃO	FIAÇÃO ELÉTRICA E DE TELECOMUNICAÇÕES E REVESTIMENTO CERÂMICO DE PAREDE E PISO (ALGUNS PONTOS)
DANO	INTERFERÊNCIA DE ELEMENTOS NÃO PERTENCENTES A CONSTRUÇÃO ORIGINAL	CAUSA	TENTATIVA DE ADAPTAÇÃO DA INFRAESTRUTURA E MÃO DE OBRA NÃO QUALIFICADA
SINTOMA	ADIÇÃO DE TUBULAÇÕES E CABEAMENTOS FIXADOS EXTERNAMENTE ÀS PAREDES E REVESTIMENTOS NÃO CONDIZENTES AO EDIFÍCIO	FENÔMENO	ANTRÓPICO
EXTENSÃO	TOTAL	CONDUTA	RETIRADA E SUBSTITUIÇÃO COM PROJETO DE READAPTAÇÃO
