ANAMNESE E ANÁLISE DE
DANOS DO **EDIFÍCIO LUCAS**

CAMPINA GRANDE
2022

**NO ALTO DO ALTO DA BORBOREMA: ANAMNESE
E ANÁLISE DE DANOS DO EDIFÍCIO LUCAS**

Trabalho de Conclusão de Curso apresentado ao curso de graduação em Arquitetura e Urbanismo da Universidade Federal de Campina Grande (UFCG), como requisito para obtenção do título de Bacharel em Arquitetura e Urbanismo.

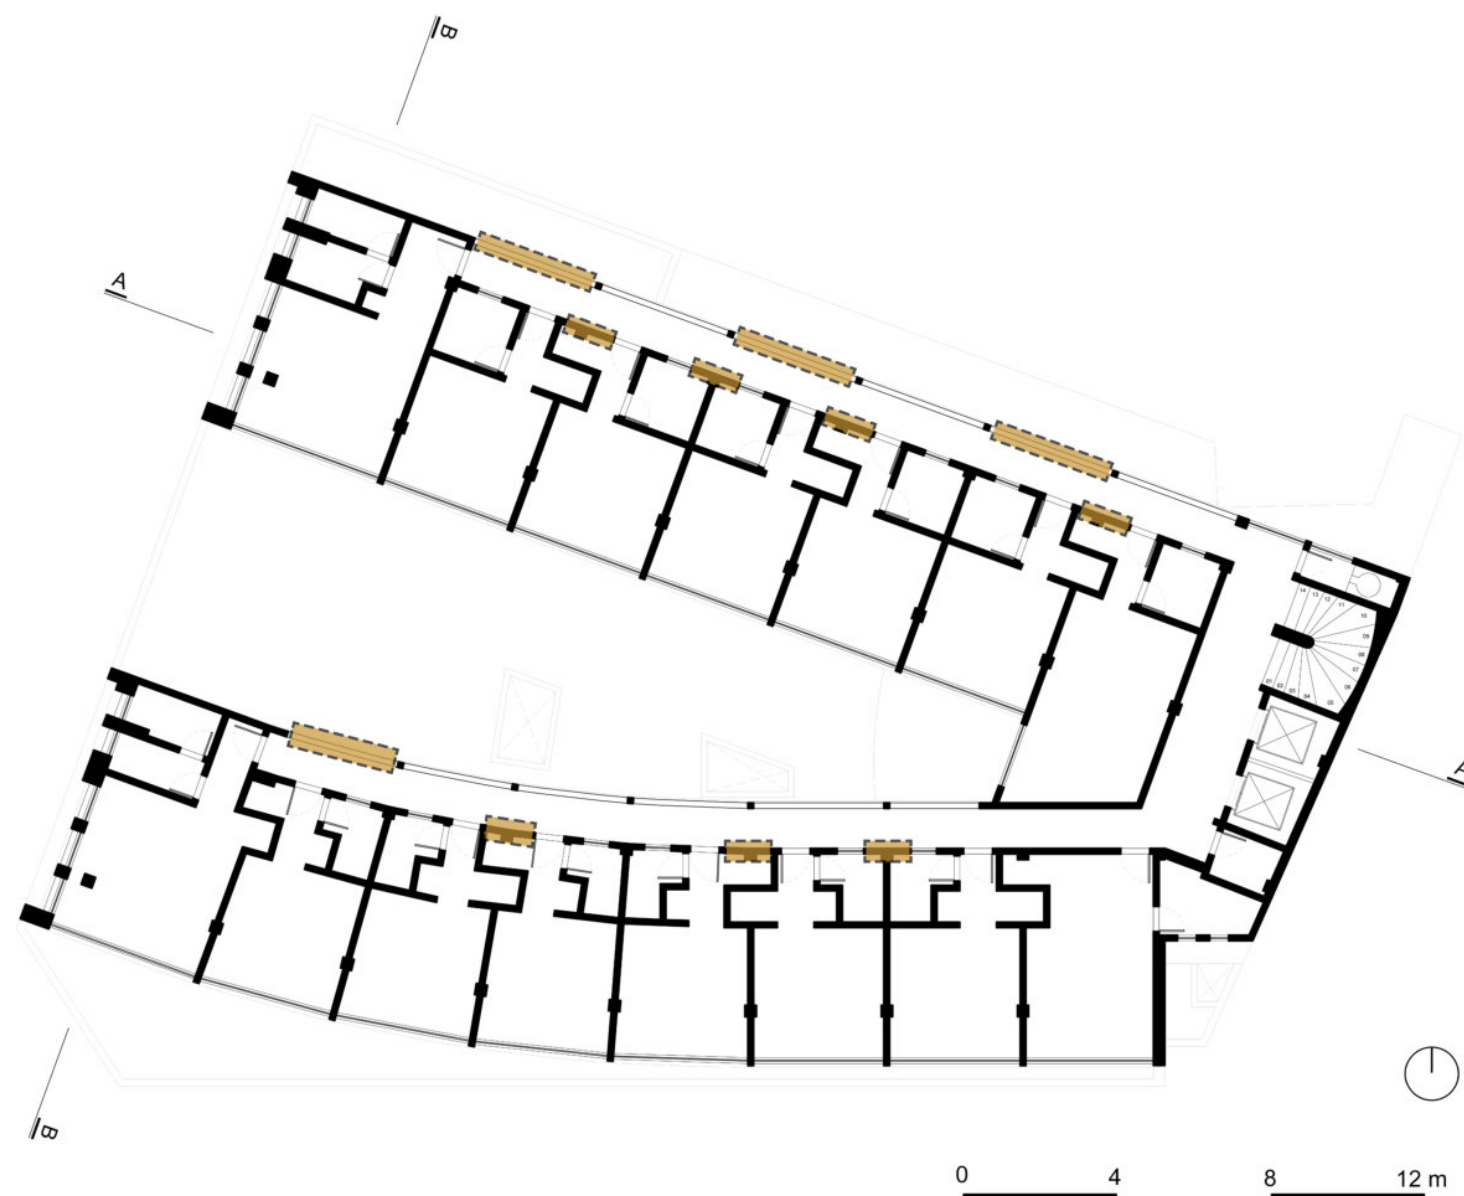
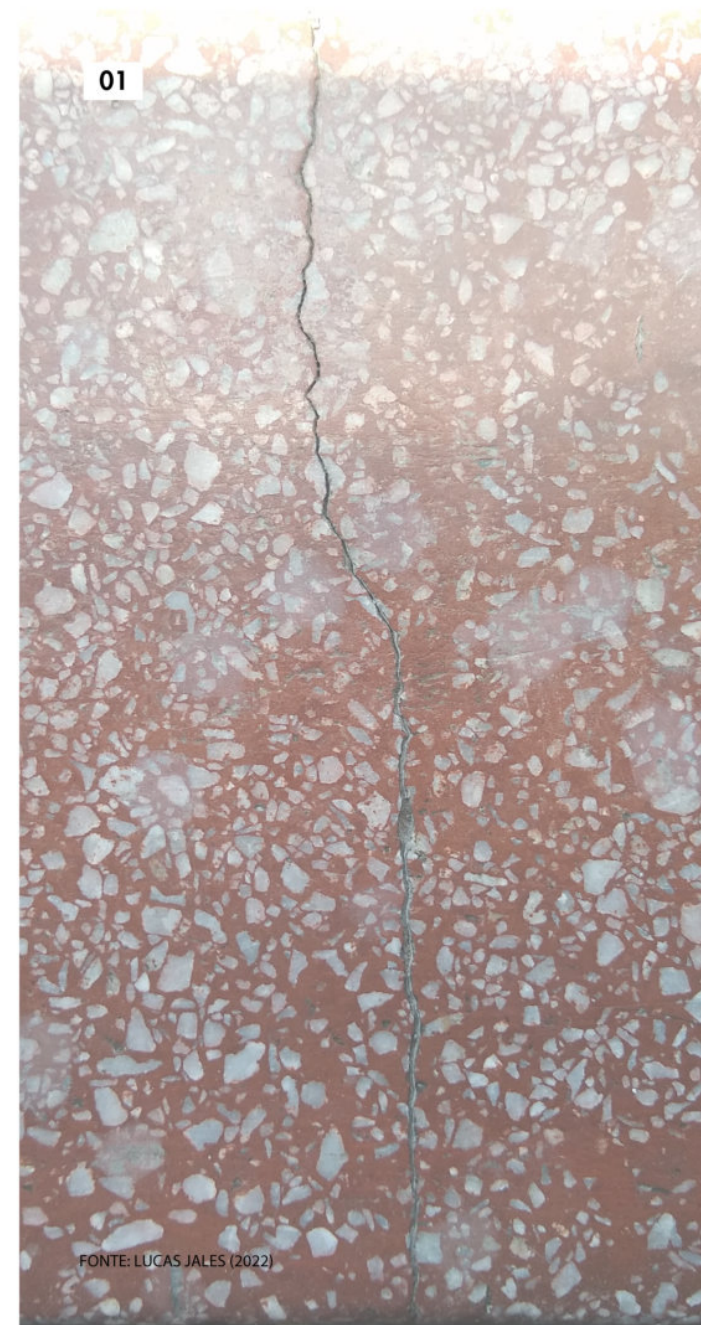
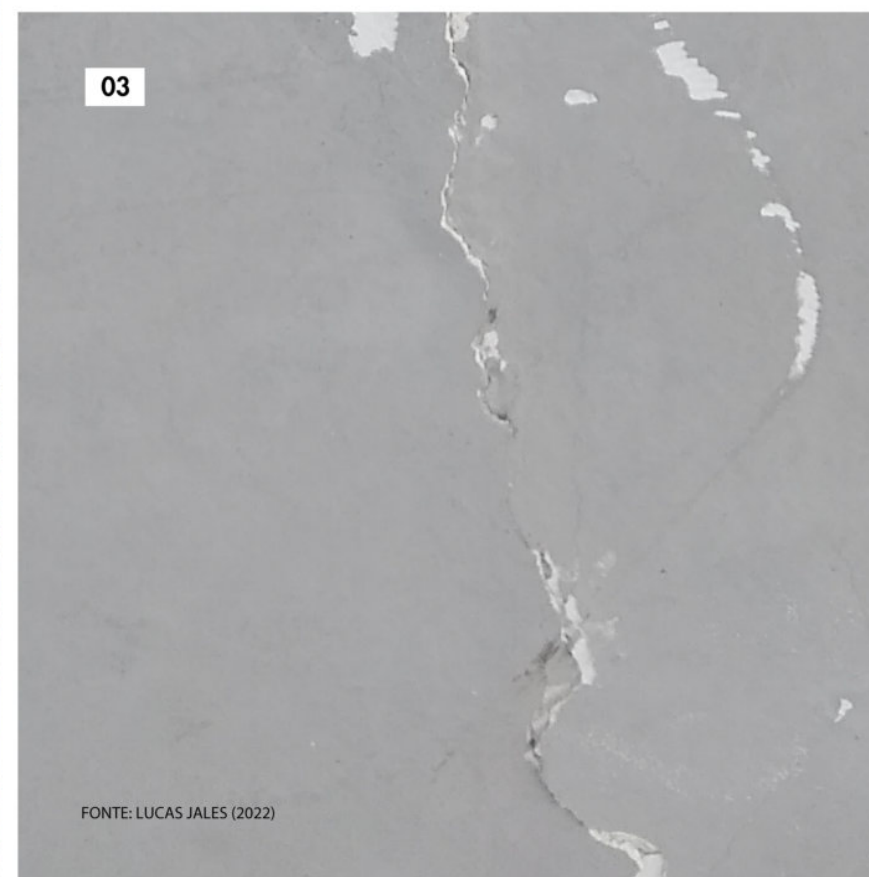
COMPONENTE	REVESTIMENTOS E PAREDES	MANIFESTAÇÃO	PLACAS CIMENTÍCIAS DE BORDA E REVESTIMENTO (MASSA CORRIDA) E PAREDES
DANO	FISSURAS E TRINCAS DE DILATAÇÃO	CAUSA	DILATAÇÃO DEVIDO A FORTE EXPOSIÇÃO AO SOL (FACHADAS VOLTADAS AO POENTE)
SINTOMA	PEQUENAS FENDAS E SULCOS, COM PONDO FISSURAS (0,5mm) E TRINCAS (ATÉ 1,0mm)	FENÔMENO	FÍSICO
EXTENSÃO	PARCIAL	CONDUTA	APLICAÇÃO DE JUNTAS DE DILATAÇÃO PARA OS REVESTIMENTOS E NOVA PINTURA

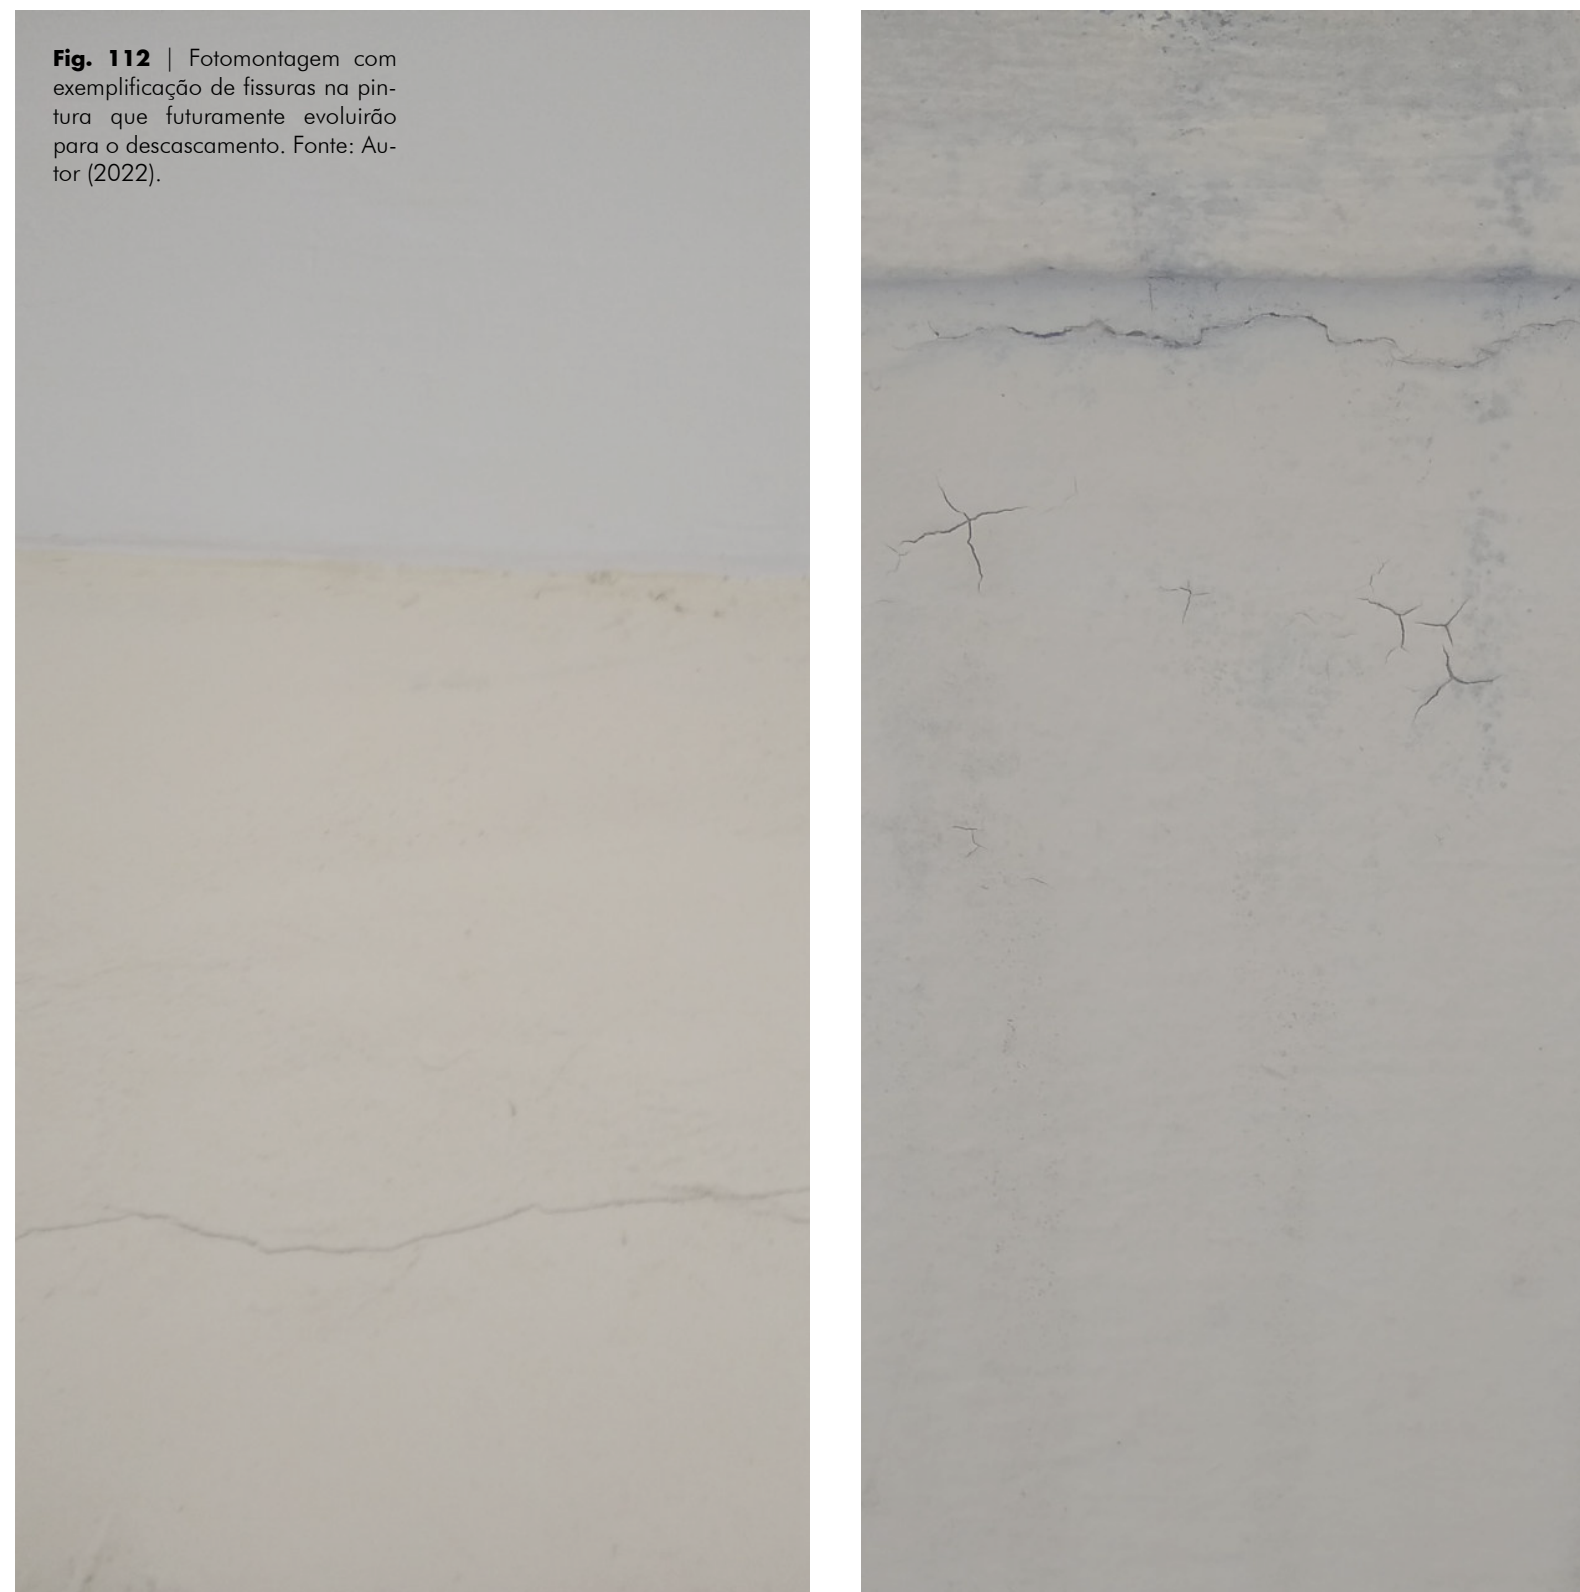
Fig. 112 | Fotomontagem com exemplificação de fissuras na pintura que futuramente evoluirão para o descascamento. Fonte: Autor (2022).

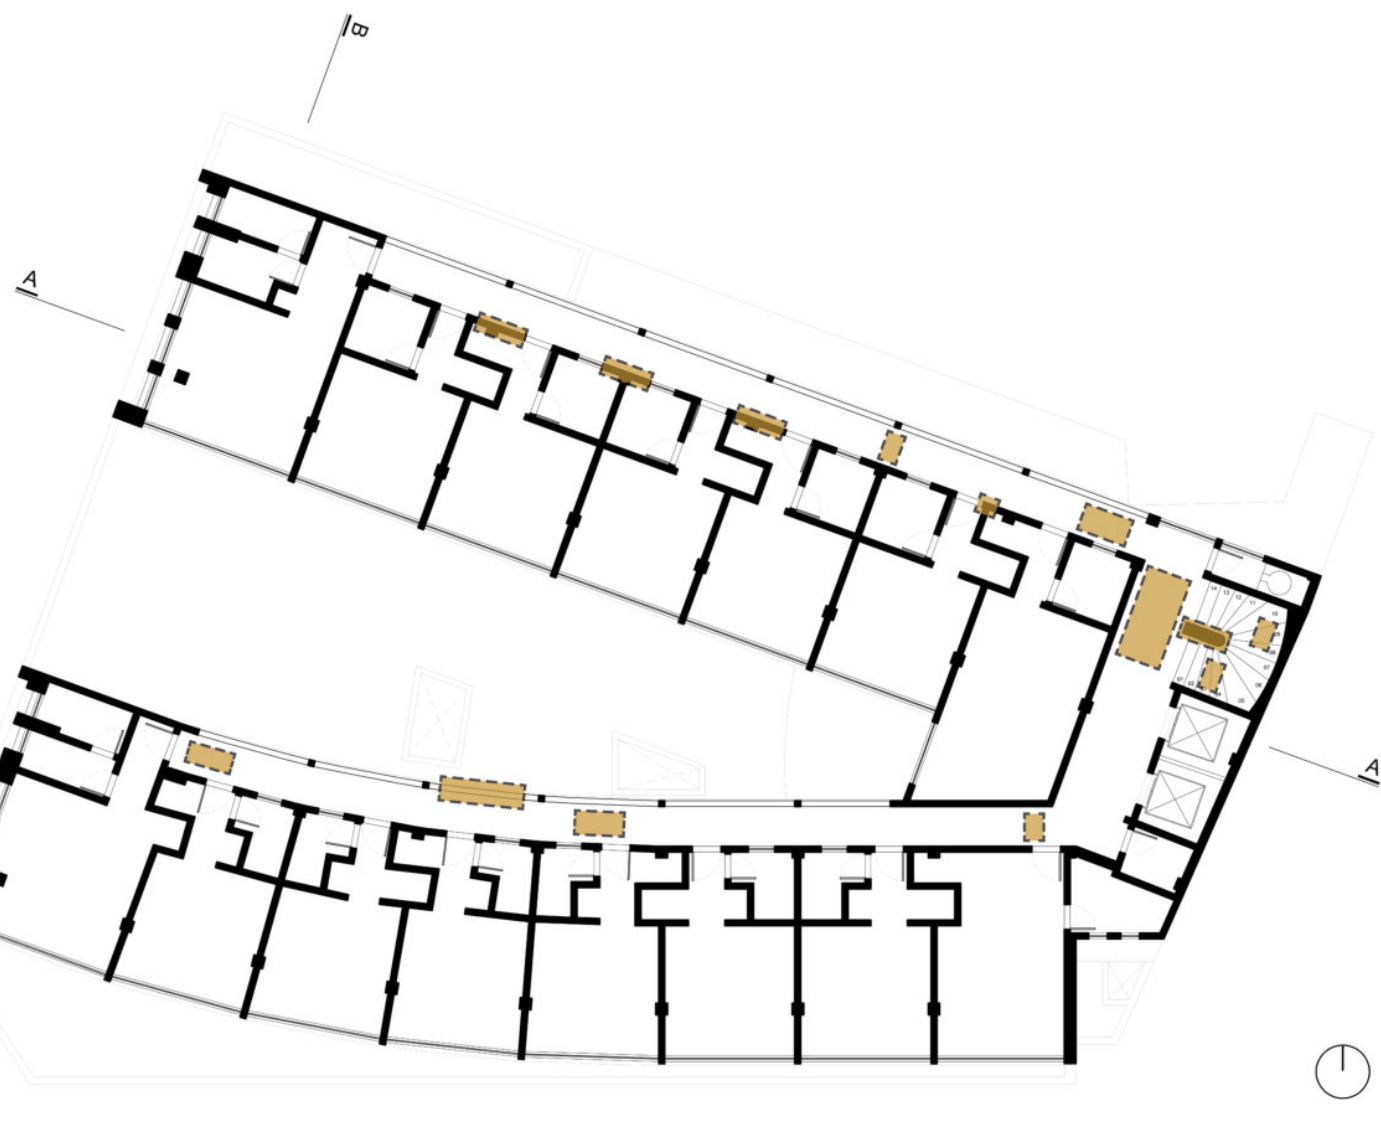
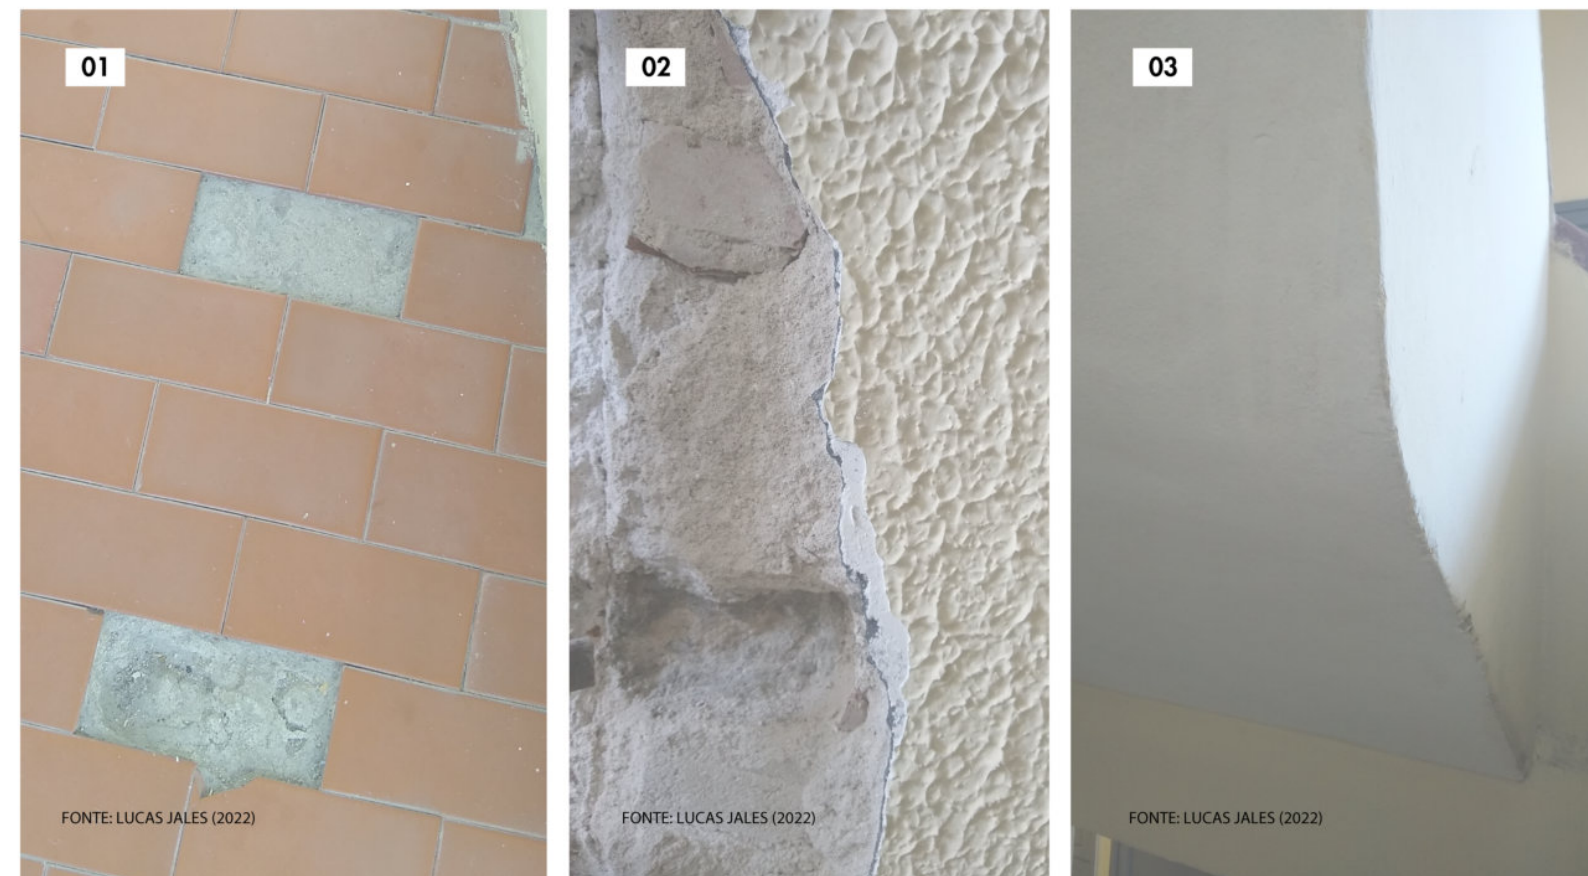
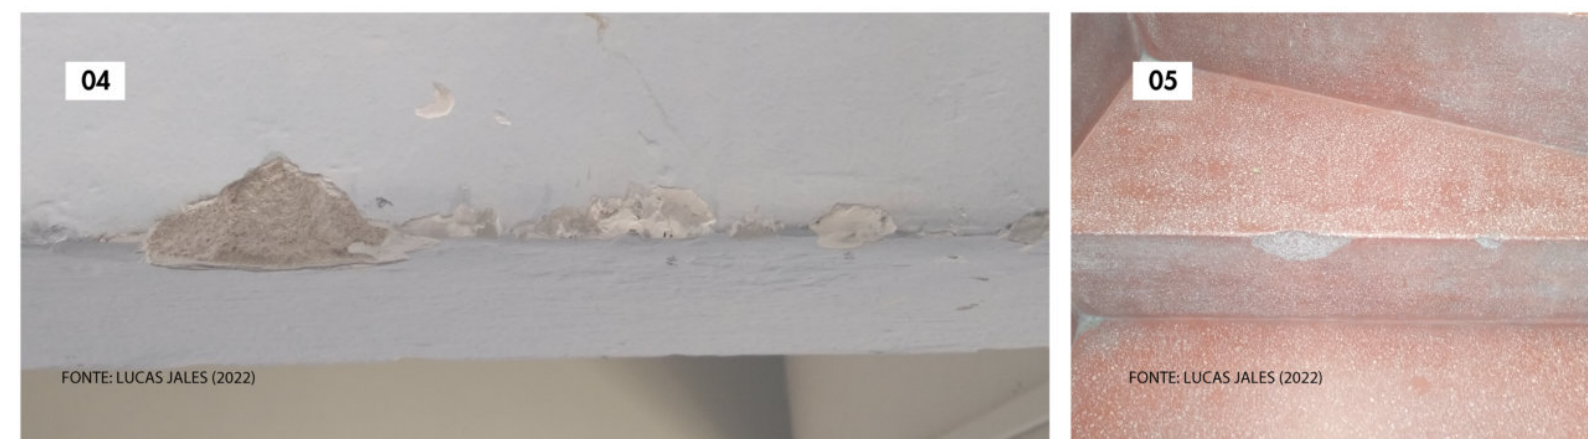
COMPONENTE	PAREDES, ESCADAS (DEGRAUS) E PISOS	MANIFESTAÇÃO	PISO, PAREDE, ESCADAS E QUINAS DE VIGAS
DANO	PERDA DE ELEMENTOS CONSTITUINTES	CAUSA	IMPACTOS FÍSICOS E DESGASTE DA MASSA DE FIXAÇÃO
SINTOMA	CAVIDADES E FALTA DE PEÇAS CONSTITUINTES DO COMPONENTE ORIGINAL	FENÔMENO	FÍSICO
EXTENSÃO	PARCIAL	CONDUTA	RECONSTITUIÇÃO DA CAMADA AFETADA

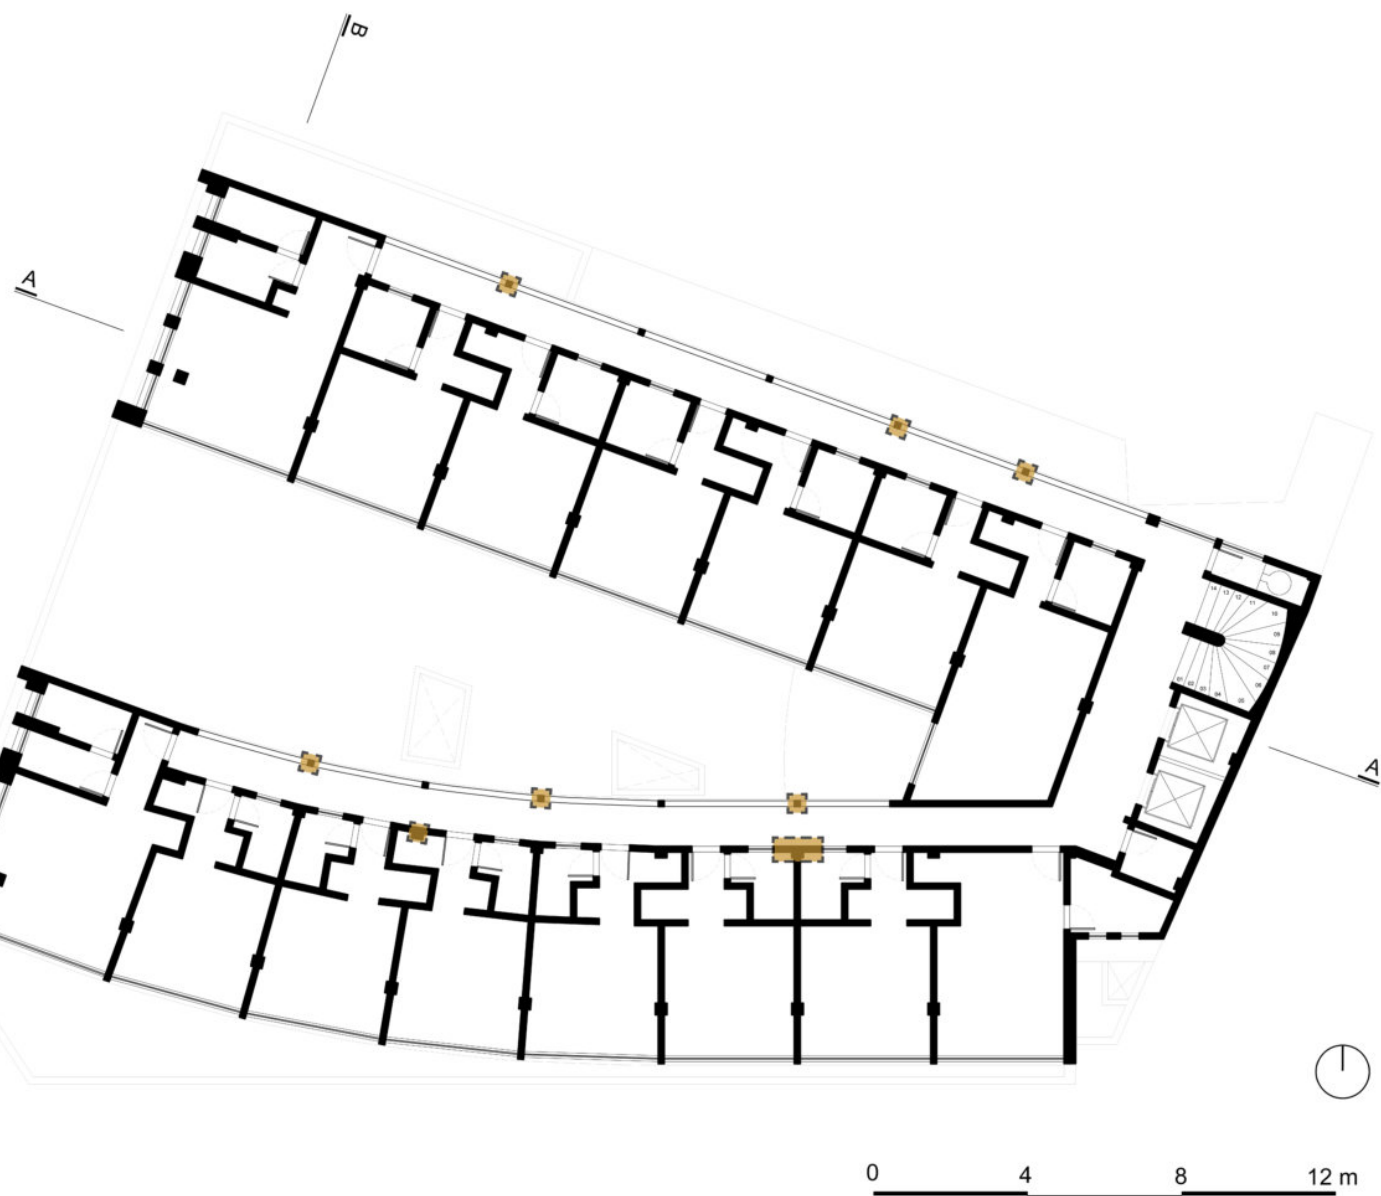
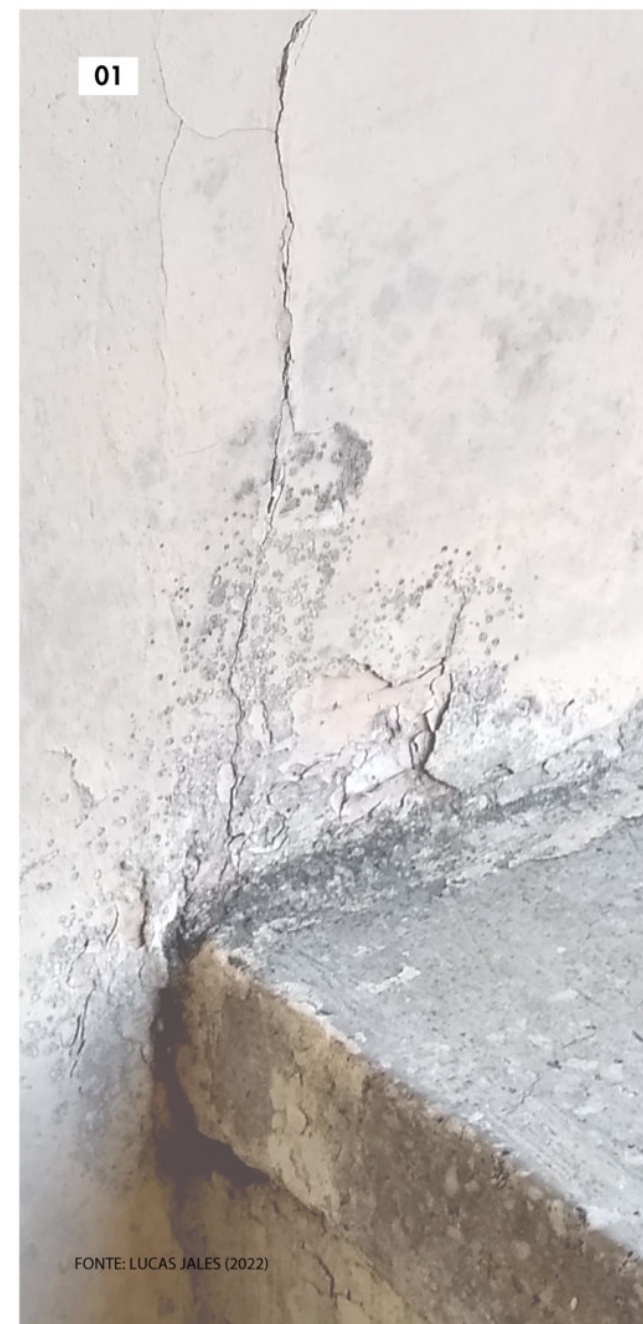
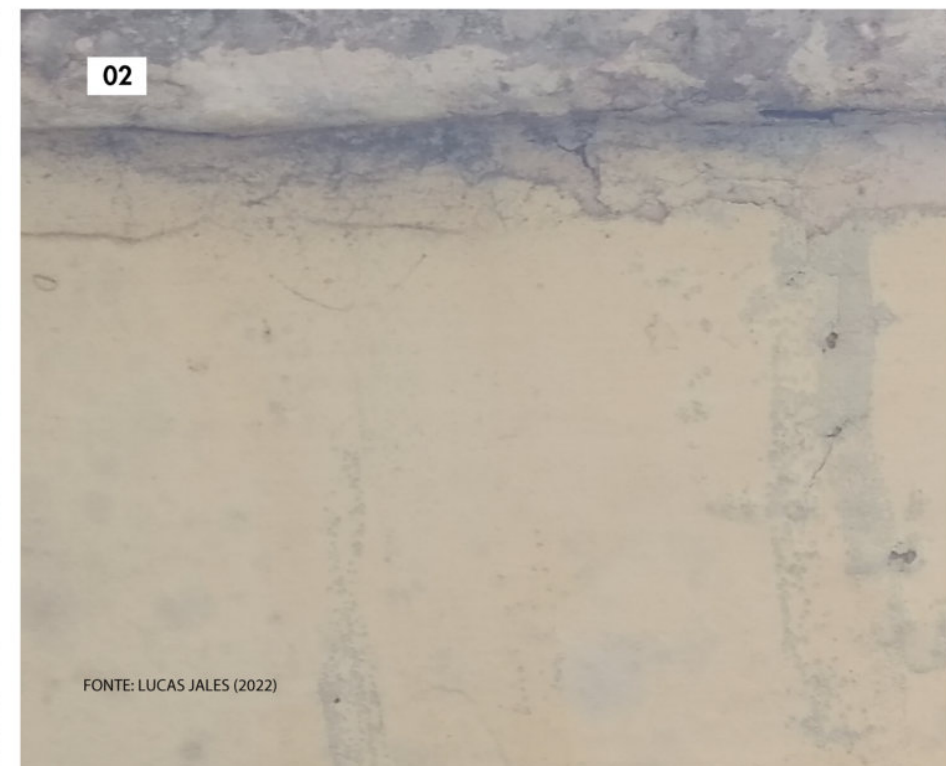
COMPONENTE	REVESTIMENTOS	MANIFESTAÇÃO	VEDAÇÃO INTERNA DAS ÁREAS DE CIRCULAÇÃO SOCIAL
DANO	POROS (ALVEOLIZAÇÃO)	CAUSA	AÇÃO DOS VENTOS E DAS INTEMPÉRIES E CRISTALIZAÇÃO DE SAIS SOLÚVEIS
SINTOMA	CORROSÃO PUNTIFORME MANIFESTA PELA FORMAÇÃO DE FUROS CEGOS, CIRCULARES E DE PEQUENO DIÂMETRO	FENÔMENO	ATMOSFÉRICO E QUÍMICO
EXTENSÃO	PONTUAL	CONDUTA	RECONSTITUIÇÃO DA CAMADA AFETADA

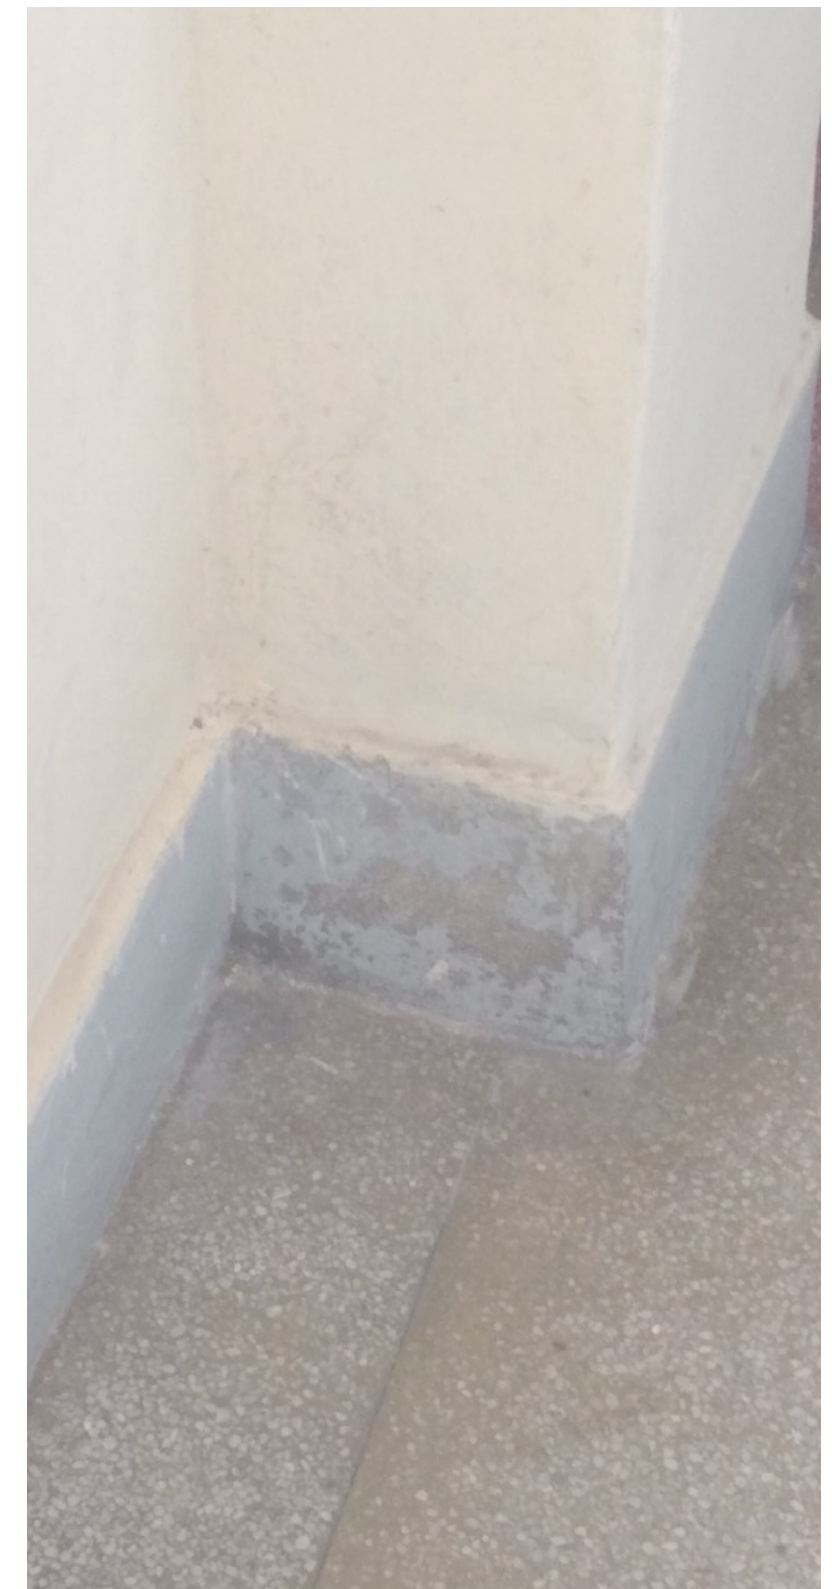
Fig. 114 | Fotomontagem com exemplificação com pontos de ocorrência, sendo um no piso. Fonte: Autor (2022).

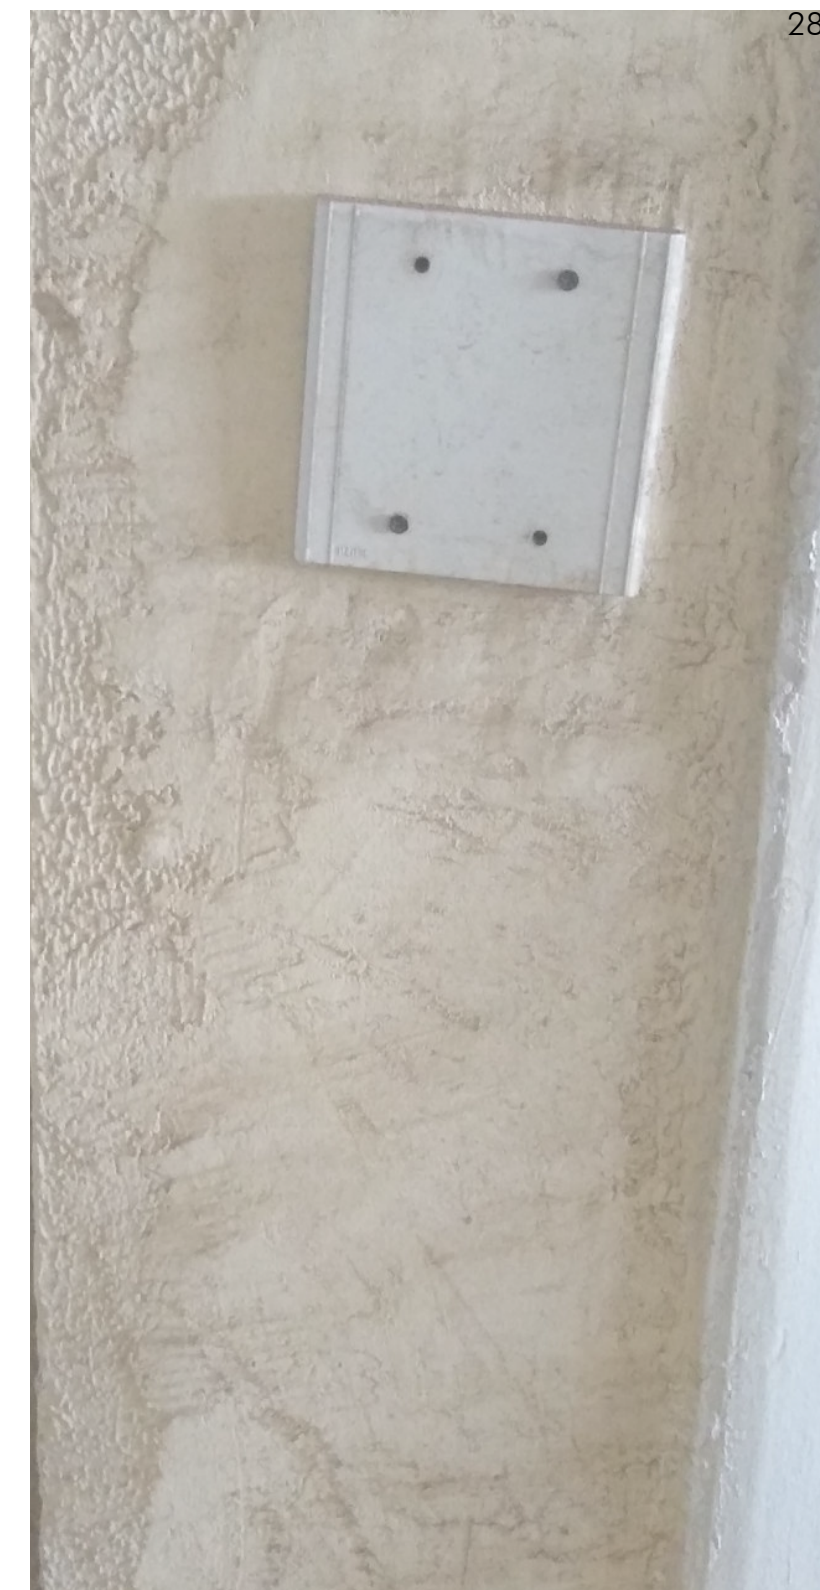
Fig. 115 | Fotomontagem com exemplificação de pontos de sujidade em alvenaria de vedação. Fonte: Autor (2022).

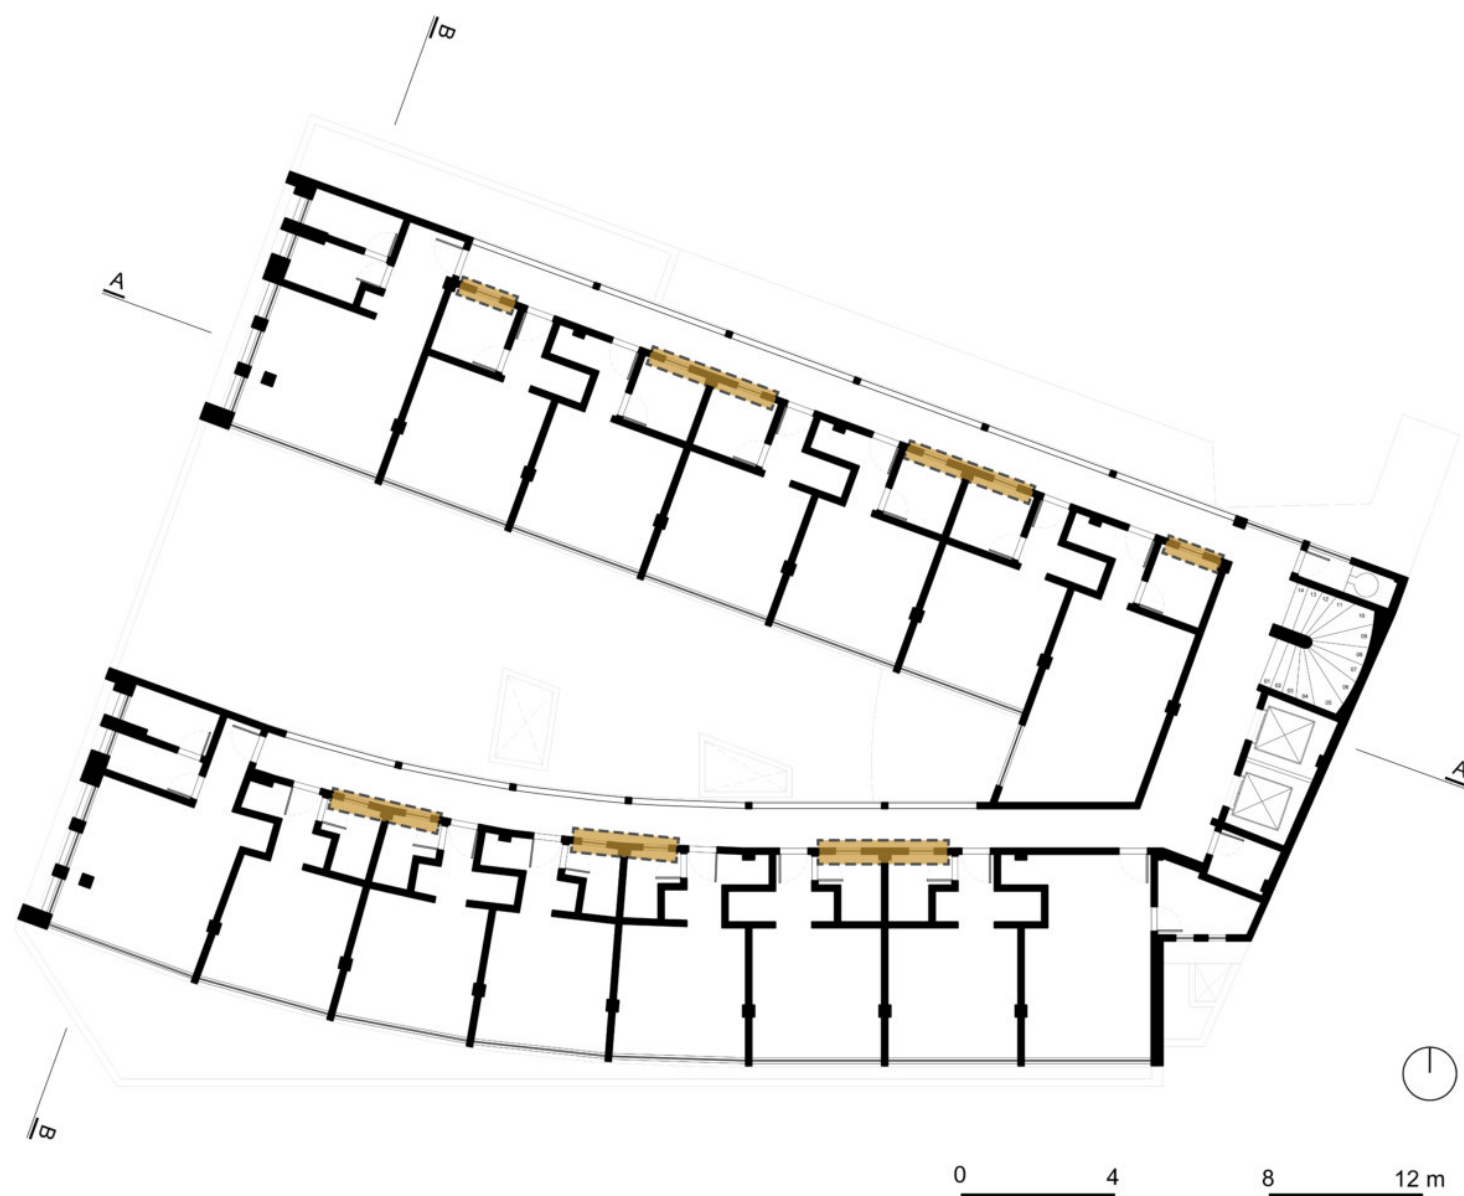
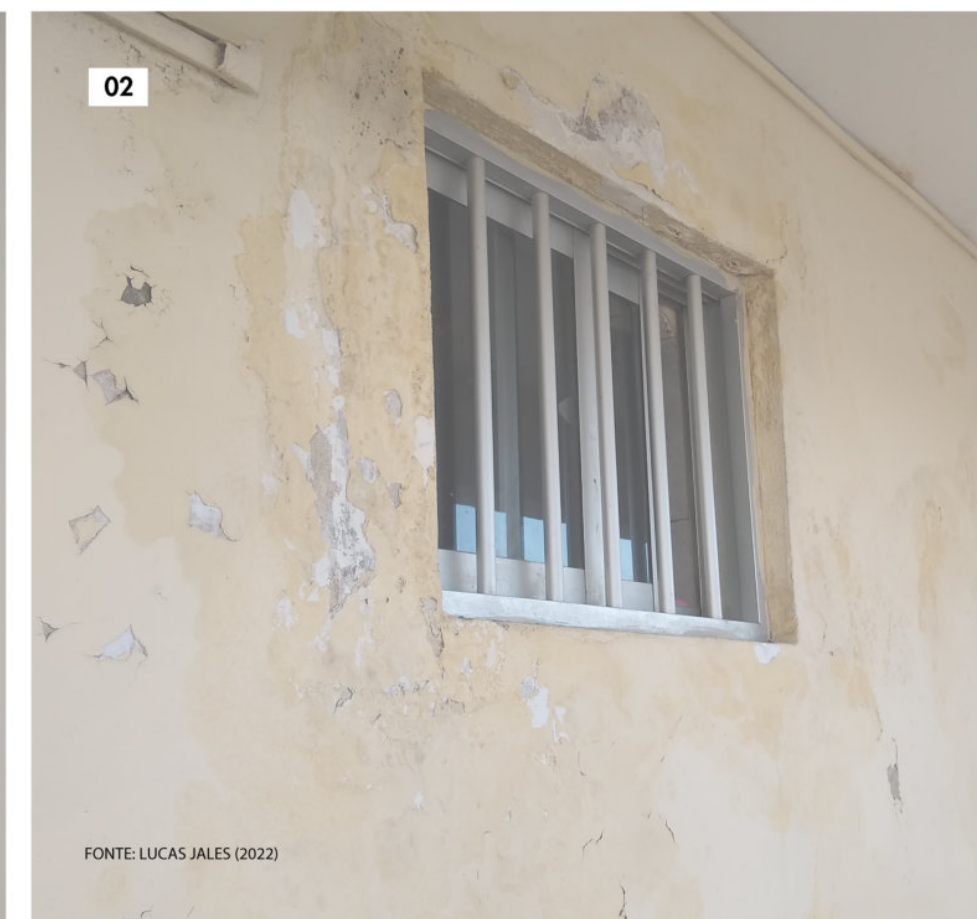
COMPONENTE	VEDAÇÕES	MANIFESTAÇÃO	PAREDES EXTERNAS (VOLTADAS PARA CIRCULAÇÃO SOCIAL) DE AMBIENTES MOLHADOS INTERNOS
DANO	FORMAÇÃO DE MANCHAS NO COMPONENTE	CAUSA	IMPERMEABILIZAÇÃO INADEQUADA (ANTIGA) DE ÁREAS MOLHADAS
SINTOMA	EXISTÊNCIA DE MANCHAS UMEDECIDAS EM PAREDES	FENÔMENO	FÍSICO
EXTENSÃO	PONTUAL	CONDUTA	IMPERMEABILIZAÇÃO DOS AMBIENTES MOLHADOS E NOVA PINTURA DO COMPONENTE

Após essas considerações, talvez seja válido prever em um futuro plano de gestão, a inspeção dessas áreas molhadas após certo de período de tempo, visando não apenas a avaliação de possíveis pontos de umidade, como também identificar pontos de vazamento, de modo a economizar água.
