**INVESTIGAÇÃO DAS MANIFESTAÇÕES PATOLÓGICAS EM UMA EDIFICAÇÃO
NA CIDADE DE PATOS-PB**

Trabalho de Conclusão de Curso, apresentado ao Curso de Graduação em Engenharia Civil, da Universidade Federal de Campina Grande, Campus de Pombal, como requisito para obtenção do título de Bacharel em Engenharia Civil.

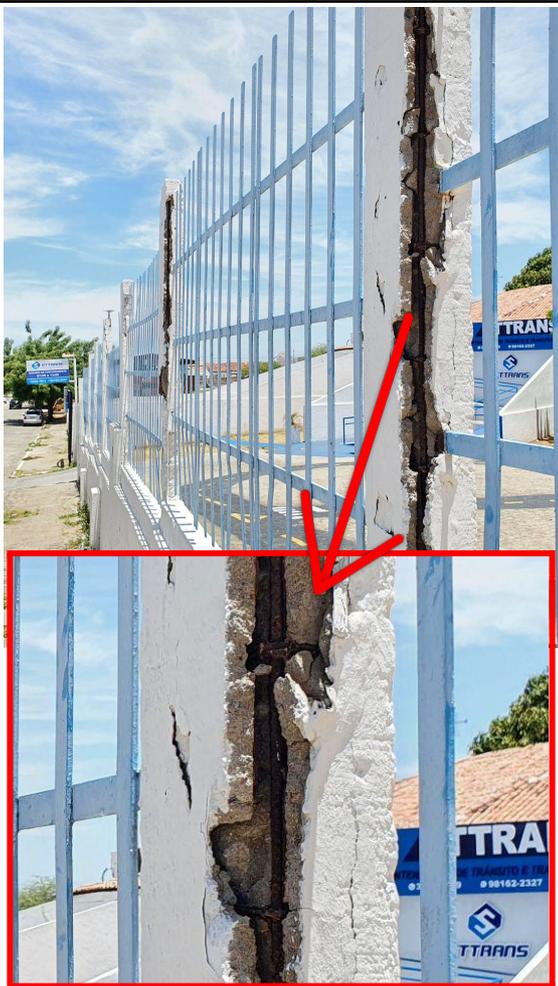
Endógena e exógena			
	G	U	T	PONTUAÇÃO
	8	10	3	240
	GRAU DE RISCO			
	Crítico			
	POSSÍVEIS CAUSAS			
	<ul style="list-style-type: none"> • Elevado índice de porosidade do concreto; • Penetração de agentes agressivos; 			
	TIPO DE ANOMALIA			
	Corrosão da Armadura e Desagregação do Concreto			
	LOCALIZAÇÃO			
31 - Fachada Lateral				
MEDIDAS REPARADORAS				
<ul style="list-style-type: none"> • Isolar local; • Introduzir escoramentos para evitar movimentações ou colapso estrutural; • Escarificar o concreto e retirar o material deteriorado; • Avaliar o grau de corrosão da armadura para determinar se haverá necessidade de substituí-las ou apenas realizar a limpeza; • Pintar as armaduras para maior proteção; • Realizar uma nova concretagem;

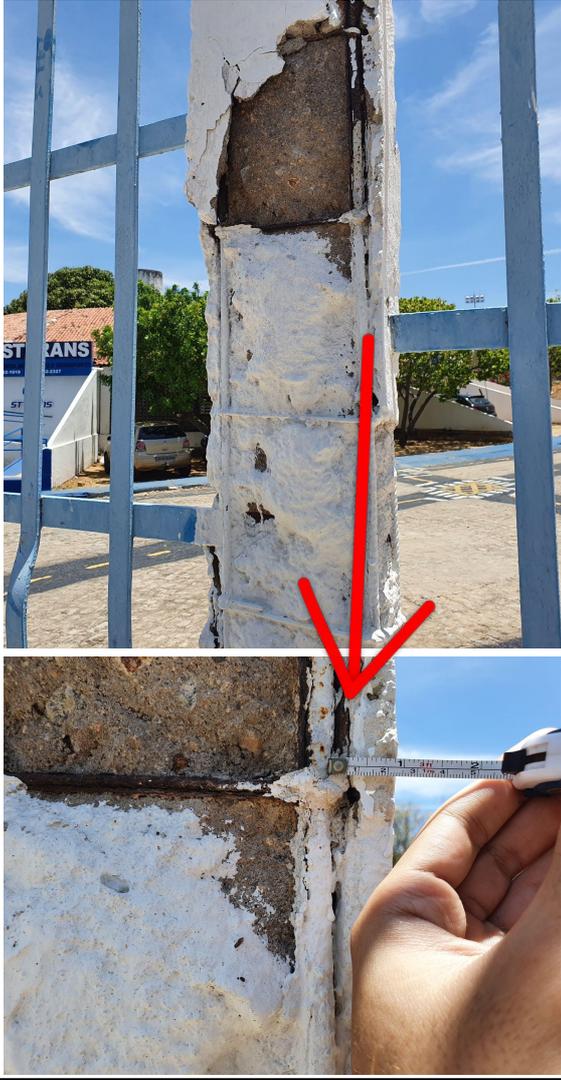
Endógena e exógena			
	G	U	T	PONTUAÇÃO
	8	10	3	240
GRAU DE RISCO				
Crítico				
POSSÍVEIS CAUSAS				
<ul style="list-style-type: none"> ● Baixa Resistência do material; ● Penetração de agentes agressivos; ● Cobrimento da armadura menor do que 30mm (CAA II) 				
TIPO DE ANOMALIA				
Corrosão da Armadura e Desagregação do Concreto				
LOCALIZAÇÃO				
31 - Fachada Lateral				
MEDIDAS REPARADORAS				
<ul style="list-style-type: none"> ● Isolar local; ● Introduzir escoramentos para evitar movimentações ou colapso estrutural; ● Escarificar o concreto e retirar o material deteriorado; ● Avaliar o grau de corrosão da armadura para determinar se haverá necessidade de substituí-las ou apenas realizar a limpeza; ● Pintar as armaduras para maior proteção; ● Realizar uma nova concretagem adotando o cobrimento mínimo orientado pela ABNT NBR 6118/2014;

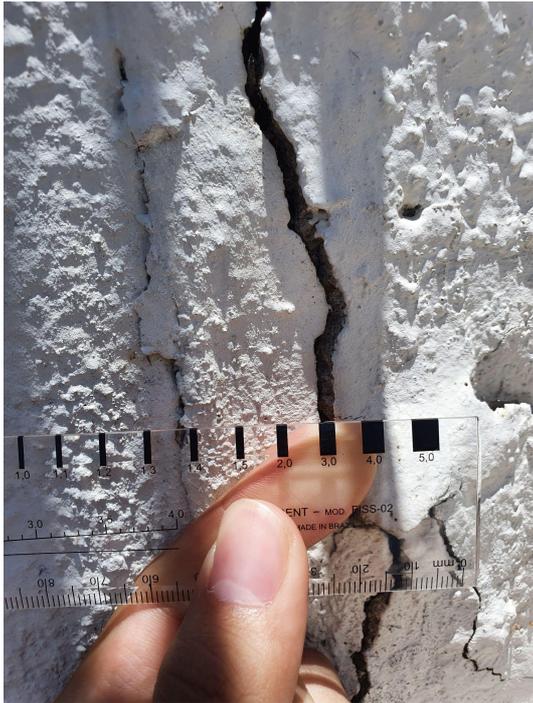
Exógena			
	G	U	T	PONTUAÇÃO
	8	10	3	240
	GRAU DE RISCO			
	Crítico			
	POSSÍVEIS CAUSAS			
	<ul style="list-style-type: none"> ● Penetração de Agentes agressivos; ● Possibilidade de corrosão das armaduras no pilar; 			
	TIPO DE ANOMALIA			
Rachadura (3mm) em Pilar;				
LOCALIZAÇÃO				
31 - Fachada Lateral				
MEDIDAS REPARADORAS				
<ul style="list-style-type: none"> ● Isolar o local e introduzir escoras, para evitar movimentações ou colapso da estrutura; ● Escarificar o concreto para analisar se existem armaduras danificadas; ● Reparar os possíveis danos das armaduras com limpeza e pintura; ● Substituir as armaduras caso não haja recuperação estrutural com a limpeza das armaduras; ● Realizar a concretagem;

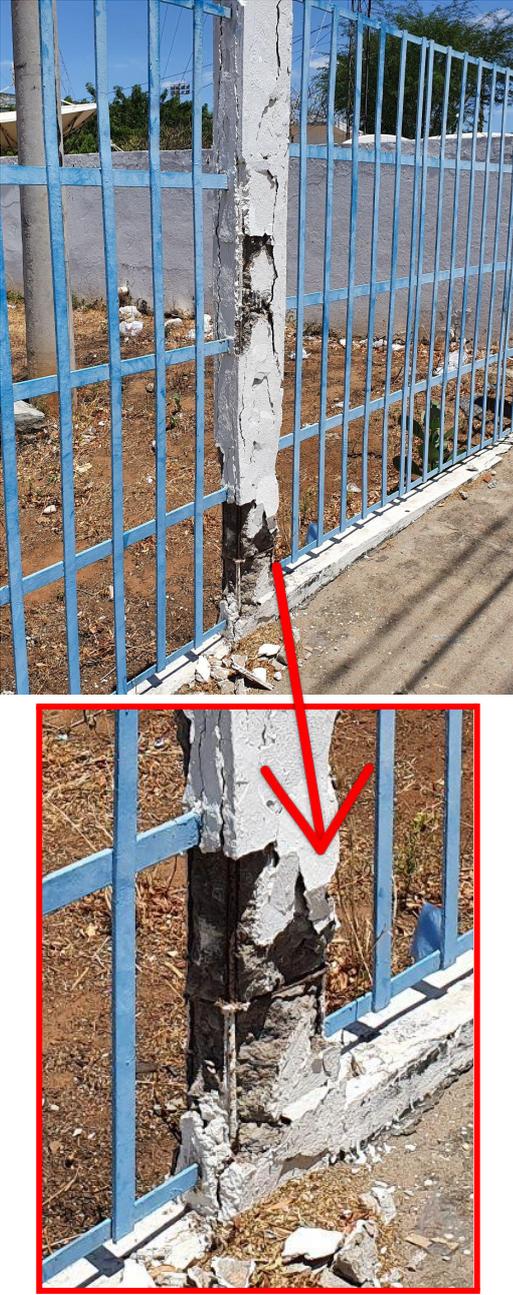
Endógena e exógena	
		G	U
8	10	3	240
		GRAU DE RISCO	
		Crítico	
		POSSÍVEIS CAUSAS	
		<ul style="list-style-type: none"> ● Baixa aderência entre concreto e armadura; ● Penetração de agentes agressivos; 	
		TIPO DE ANOMALIA	
		Corrosão da Armadura; Desplacamento do Concreto; Degradação do Concreto;	
		LOCALIZAÇÃO	
		30 - Fachada Frontal	
MEDIDAS REPARADORAS			
<ul style="list-style-type: none"> ● Isolar local; ● Introduzir escoramentos para evitar movimentações ou colapso estrutural; ● Escarificar o concreto e retirar o material deteriorado; ● Realizar a limpeza das armaduras danificadas; ● Substituir as armaduras que não obtiveram a recuperação estrutural após a limpeza; ● Pintar as armaduras; ● Realizar uma nova concretagem;

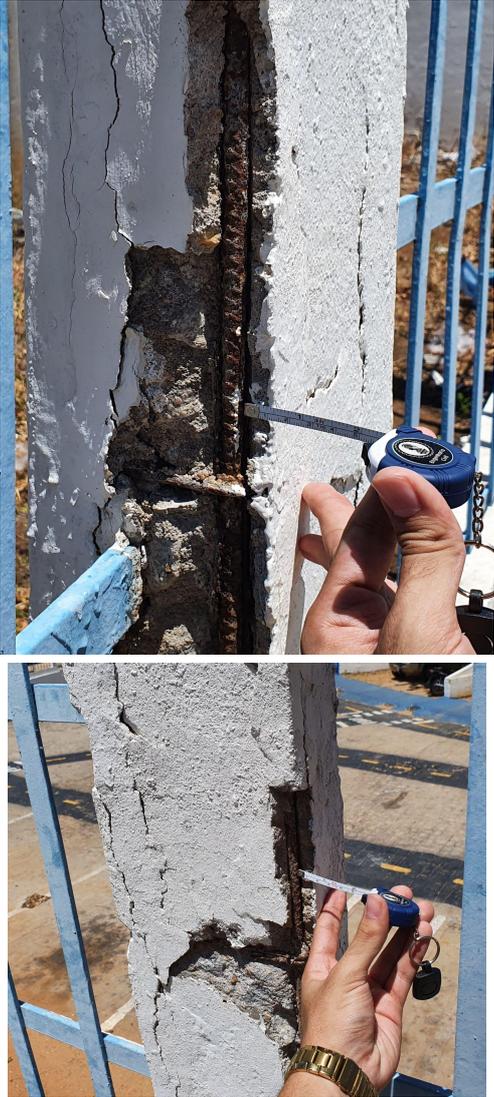
Endógena e exógena			
	G	U	T	PONTUAÇÃO
	8	10	3	240
GRAU DE RISCO				
Crítico				
POSSÍVEIS CAUSAS				
<ul style="list-style-type: none"> ● Baixa resistência do material; ● Elevado índice de porosidade do concreto; ● Penetração de agentes agressivos; ● Cobrimento da armadura menor do que 30mm (CAA II) 				
TIPO DE ANOMALIA				
Corrosão da Armadura; Desplacamento do Concreto; Degradação do Concreto; Rachaduras;				
LOCALIZAÇÃO				
30 - Fachada Frontal				
MEDIDAS REPARADORAS				
<ul style="list-style-type: none"> ● Isolar local de forma segura e escarificar o concreto deteriorado; ● Reparar as armaduras oxidadas com limpeza e pintura; ● Caso necessário, fazer um reforço estrutural com novas armaduras; ● Substituir revestimento fragilizado;

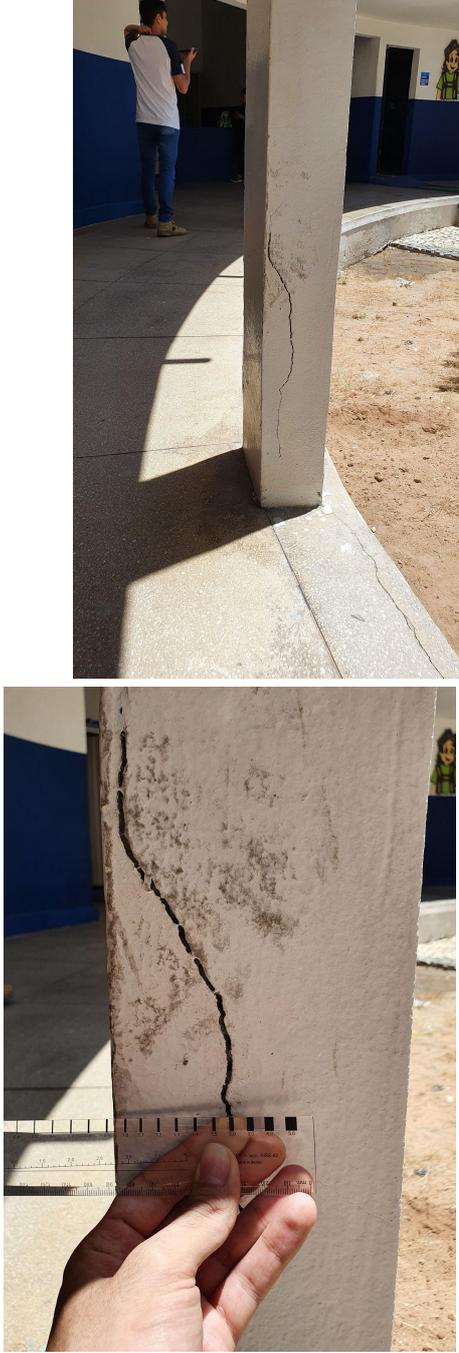
Endógena			
	G	U	T	PONTUAÇÃO
	8	10	3	240
	GRAU DE RISCO			
	Crítico			
	POSSÍVEIS CAUSAS			
	<ul style="list-style-type: none"> ● Sobrecarga no pilar; ● Possibilidade de corrosão de armaduras 			
	TIPO DE ANOMALIA			
	Rachadura (2mm) em Pilar;			
	LOCALIZAÇÃO			
32 - Área de Circulação				
MEDIDAS REPARADORAS				
<ul style="list-style-type: none"> ● Isolar o local para maior segurança; ● Avaliar se há sobrecarga no pilar e, havendo, realizar o reforço estrutural; ● Como a abertura é consideravelmente grande, é preciso analisar se há corrosão de armadura. Dessa forma é preciso retirar o revestimento danificado; ● Se a armadura estiver regular, fazer a recomposição da estrutura com concretagem novamente. Se ela estiver oxidada, deve-se repará-las com limpeza e pintura para, assim, recompor a estrutura com o concreto; ● Deve-se substituir as armaduras caso não dê para repará-las com a limpeza;

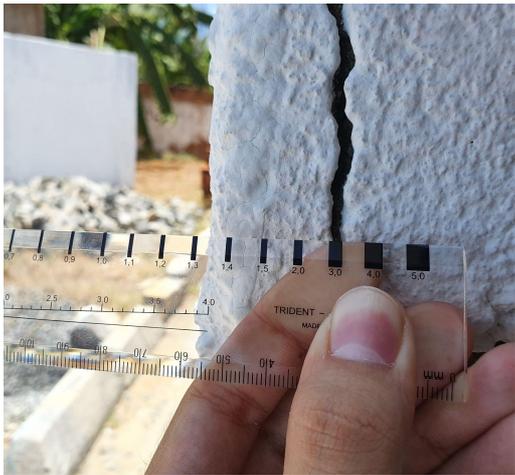
Endógena			
	G	U	T	PONTUAÇÃO
	8	10	3	240
	GRAU DE RISCO			
	Crítico			
	POSSÍVEIS CAUSAS			
	<ul style="list-style-type: none"> ● Sobrecarga no pilar; ● Penetração de Agentes agressivos; ● Possibilidade de corrosão de armaduras; 			
TIPO DE ANOMALIA				
Rachadura (3mm) em Pilar;				
LOCALIZAÇÃO				
19 - Depósito Externo				
MEDIDAS REPARADORAS				
<ul style="list-style-type: none"> ● Isolar o local com a devida segurança; ● Avaliar se há sobrecarga no pilar e, havendo, realizar o reforço estrutural; ● Escarificar o concreto para analisar se há corrosão de armadura; ● Se a armadura estiver regular, fazer a recomposição da estrutura com concretagem. Caso esteja oxidada, deve-se repará-las com limpeza e pintura para, assim, recompor a estrutura com concretagem. ● Deve-se substituir as armaduras caso não dê para repará-las com a limpeza;

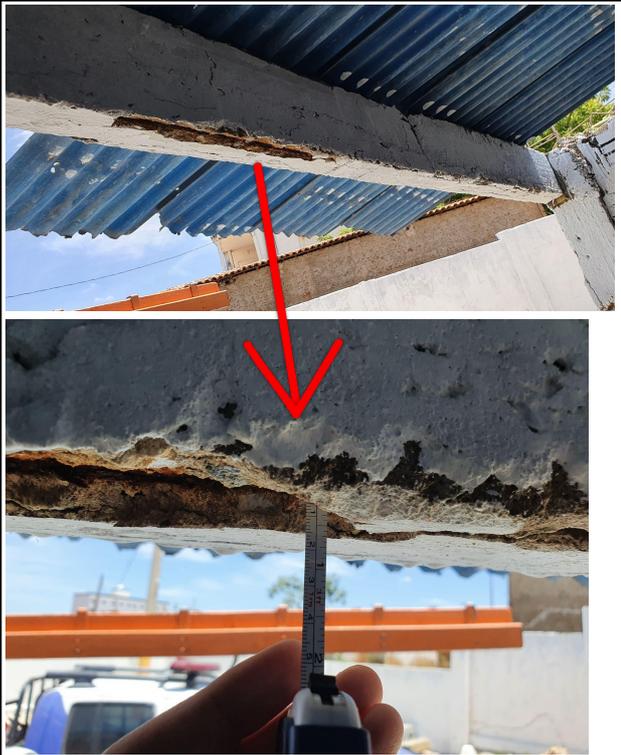
Endógena			
	G	U	T	PONTUAÇÃO
	10	10	3	300
	GRAU DE RISCO			
	Crítico			
	POSSÍVEIS CAUSAS			
	<ul style="list-style-type: none"> ● Penetração de agentes agressivos; ● Cobrimento da armadura insuficiente(<30mm); ● Sobrecarga; 			
	TIPO DE ANOMALIA			
	Corrosão da Armadura em viga; Degradação do Concreto; Fissuras Longitudinais;			
	LOCALIZAÇÃO			
	19 - Depósito Externo;			
MEDIDAS REPARADORAS				
<ul style="list-style-type: none"> ● Isolar o local; ● Introduzir escoramentos para auxiliar na sustentação da estrutura; ● Avaliar se há sobrecarga na estrutura. Se sim, realizar um reforço estrutural na viga; ● Escarificar o concreto deteriorado; ● Realizar a limpeza e pintura das armaduras oxidadas e analisar quais delas chegaram ao fim da sua vida útil para, assim, substituí-las; ● Realizar a concretagem adotando o cobrimento mínimo orientado pela ABNT NBR 6118/2014;

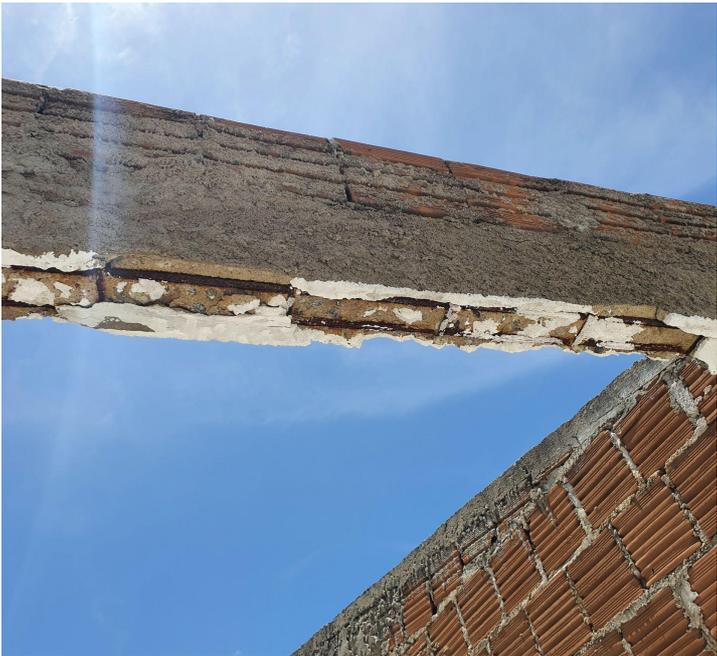
Endógena			
		G	U	T	PONTUAÇÃO
		10	10	3	300
		GRAU DE RISCO			
		Crítico			
		POSSÍVEIS CAUSAS			
		<ul style="list-style-type: none"> ● Penetração de agentes agressivos; ● Cobrimento da armadura insuficiente(<30mm); 			
		TIPO DE ANOMALIA			
		Corrosão da Armadura em viga; Degradação do Concreto; Desplacamento do Concreto;			
		LOCALIZAÇÃO			
		20 - Garagem A;			
MEDIDAS REPARADORAS					
<ul style="list-style-type: none"> ● Isolar o local; ● Introduzir escoramentos para evitar movimentações ou colapso estrutural; ● Escarificar o concreto deteriorado; ● Realizar a limpeza e pintura das armaduras oxidadas e analisar quais delas chegaram ao fim da sua vida útil para, assim, substituí-las; ● Realizar a concretagem seguindo as orientações de cobrimento mínimo da ABNT NBR6118/2014;

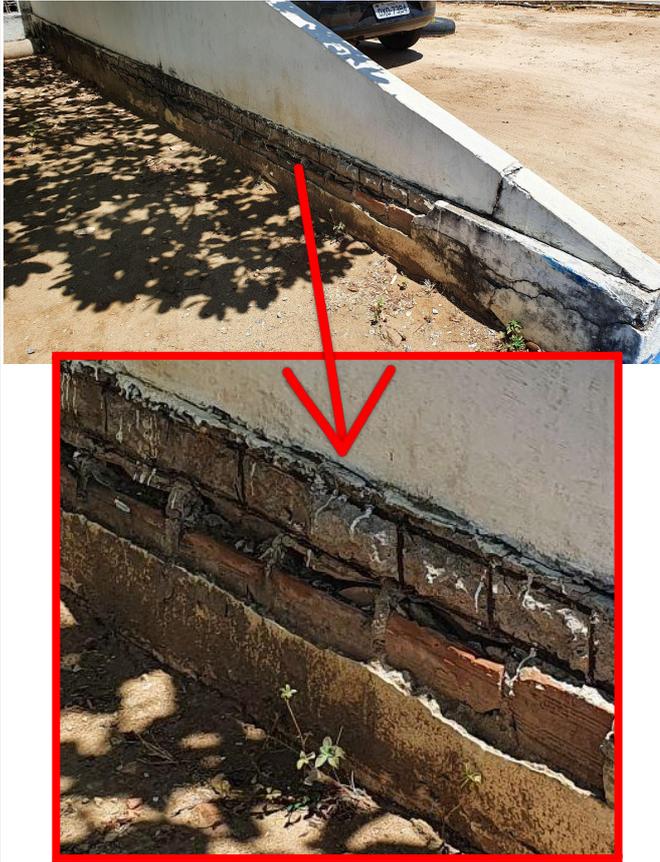
Endógena			
		G	U	T	PONTUAÇÃO
		8	10	3	240
		GRAU DE RISCO			
		Regular			
		POSSÍVEIS CAUSAS			
		<ul style="list-style-type: none"> • Falta de Impermeabilização • Penetração de agentes agressivos; 			
		TIPO DE ANOMALIA			
		Deslocamento do Revestimento; Bolor; Corrosão de Armadura na fundação;			
		LOCALIZAÇÃO			
		29- Paredes Externas			
MEDIDAS REPARADORAS					
<ul style="list-style-type: none"> • Isolar o local; • Introduzir apoios para auxiliar na sustentação estrutural e remover material deteriorado; • Escarificar o concreto deteriorado; • Realizar a limpeza e pintura das armaduras oxidadas e analisar quais delas chegaram ao fim da sua vida útil para, assim, substituí-las; • Realizar a concretagem; • Impermeabilizar;

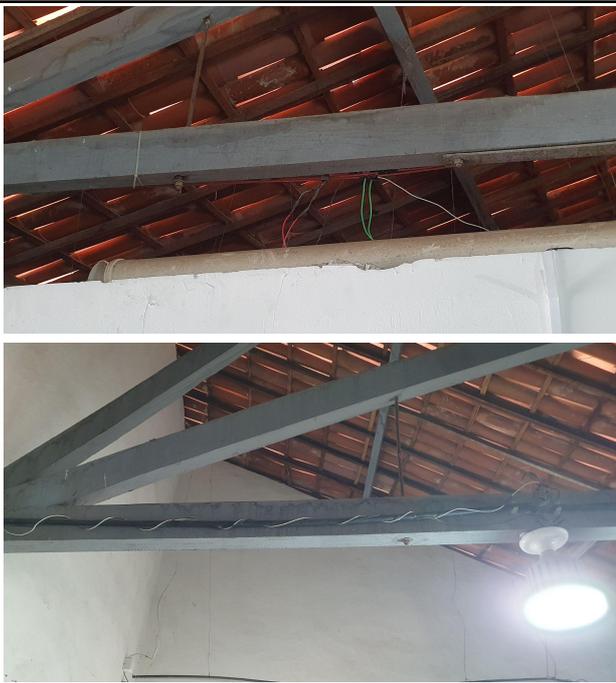
Exógena			
	G	U	T	PONTUAÇÃO
	8	6	3	144
GRAU DE RISCO				
Regular				
POSSÍVEIS CAUSAS				
<ul style="list-style-type: none"> Ausência de fiscalização durante a execução do serviço; 				
TIPO DE ANOMALIA				
Condutores elétricos expostos;				
LOCALIZAÇÃO				
17- Laboratório; 18 - Oficina;				
MEDIDAS REPARADORAS				
<ul style="list-style-type: none"> Instalação de eletrodutos ou eletrocalhas para proteger os condutores;

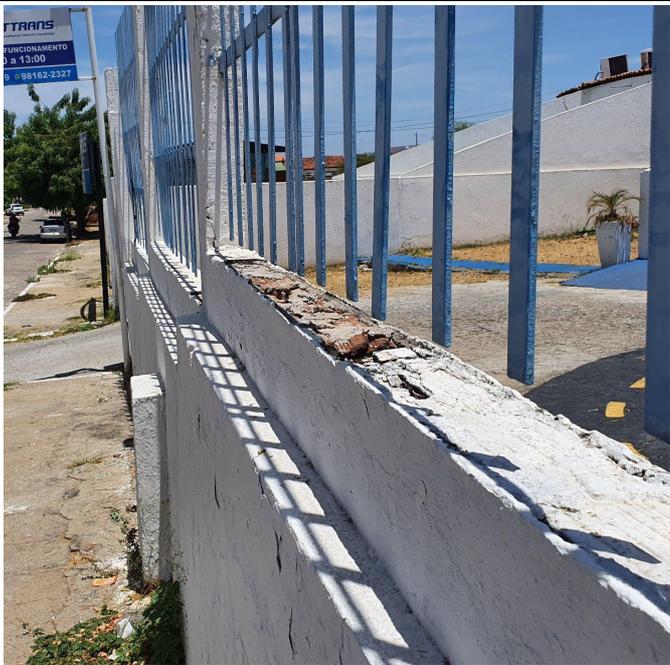
Exógena			
		G	U	T	PONTUAÇÃO
		6	10	3	180
		GRAU DE RISCO		Regular	
		POSSÍVEIS CAUSAS		<ul style="list-style-type: none"> • Má execução do serviço; • Baixa Resistência do Material; 	
		TIPO DE ANOMALIA		Degradação e Deslocamento da Superfície Concreto;	
		LOCALIZAÇÃO		31 - Fachada Lateral;	
		MEDIDAS REPARADORAS			
		<ul style="list-style-type: none"> • Remover material deteriorado; • Analisar se há blocos cerâmicos deteriorados e, caso haja, realizar a troca por novos; • Realizar uma nova camada de revestimento argamassado;

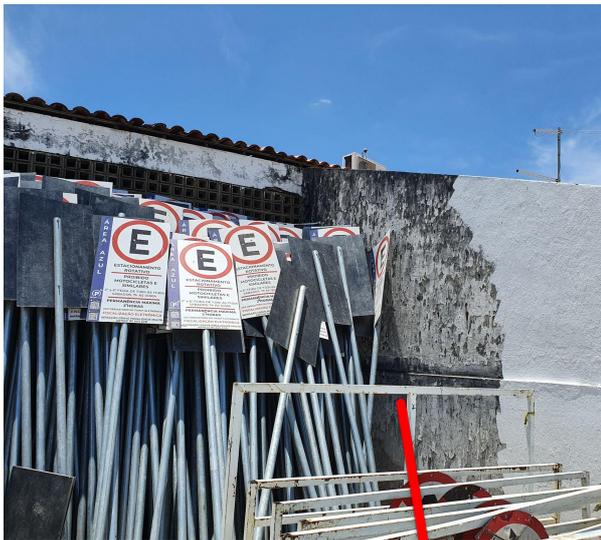
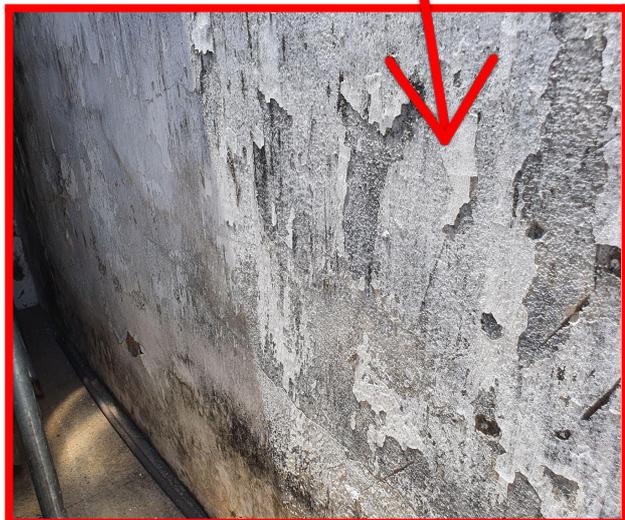
Endógeno e exógena			
		G	U	T	PONTUAÇÃO
		6	8	3	144
		GRAU DE RISCO			
		Mínimo			
		POSSÍVEIS CAUSAS			
		<ul style="list-style-type: none"> • Exposição à umidade; • Baixa resistência da tinta utilizada; 			
		TIPO DE ANOMALIA			
		Bolor em alvenaria; Descascamento de Pintura;			
		LOCALIZAÇÃO

20- Garagem A;			
MEDIDAS REPARADORAS					
<ul style="list-style-type: none"> • Retirar o revestimento deteriorado; • Fazer a limpeza adequada do local; • Realizar a manutenção corretiva para que a alvenaria atenda aos quesitos de vedação necessários; • Utilizar uma tinta mais resistente à umidade;

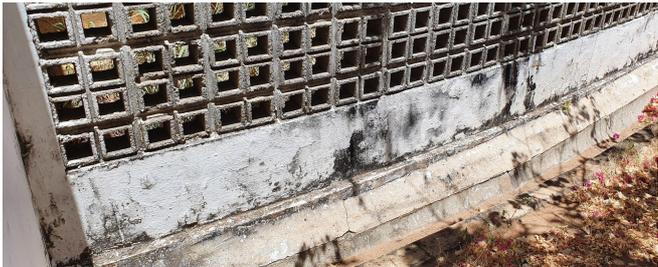
Endógeno e exógena			
	G	U	T	PONTUAÇÃO
	6	8	3	144
	GRAU DE RISCO			
	Mínimo			
	POSSÍVEIS CAUSAS			
	<ul style="list-style-type: none"> Exposição à umidade; Falta de impermeabilização; 			
	TIPO DE ANOMALIA			
	Bolor em alvenaria;			
	LOCALIZAÇÃO			
29- Paredes Externas				
MEDIDAS REPARADORAS				
<ul style="list-style-type: none"> Analisar se o motivo do bolor é em relação às chuvas ou devido a alguma infiltração interna no local; Retirar o revestimento deteriorado; Fazer a limpeza adequada do local; Impermeabilizar a base da alvenaria; Realizar a pintura com uma tinta resistente à umidade para que se evite a ocorrência do mesmo problema;

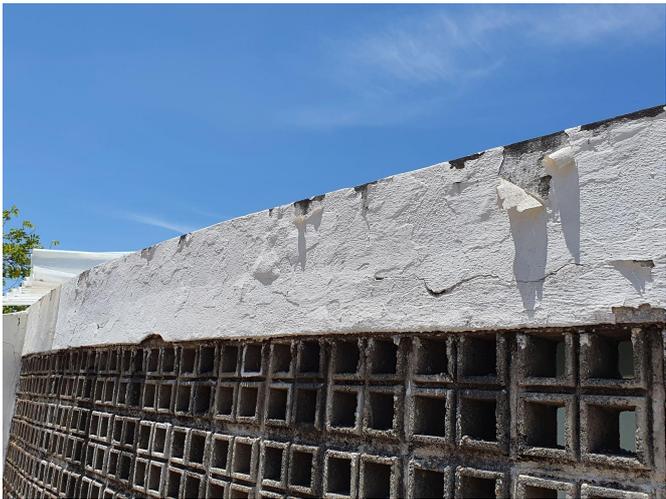
Endógeno e exógena			
	G	U	T	PONTUAÇÃO
	6	8	3	144
	GRAU DE RISCO			
	Mínimo			
	POSSÍVEIS CAUSAS			
	<ul style="list-style-type: none"> Exposição à umidade; Falta de preparo da superfície antes da pintura; 			
	TIPO DE ANOMALIA			
	Descascamento de Pintura;			
	LOCALIZAÇÃO			
29- Paredes Externas				
MEDIDAS REPARADORAS				
<ul style="list-style-type: none"> Retirar o revestimento deteriorado; Fazer a limpeza devida do local para se evitar ao máximo que, ao pintar, a tinta retorne a descascar; Pintar novamente o local, utilizando uma tinta específica para ambientes externos, mais resistente à umidade;

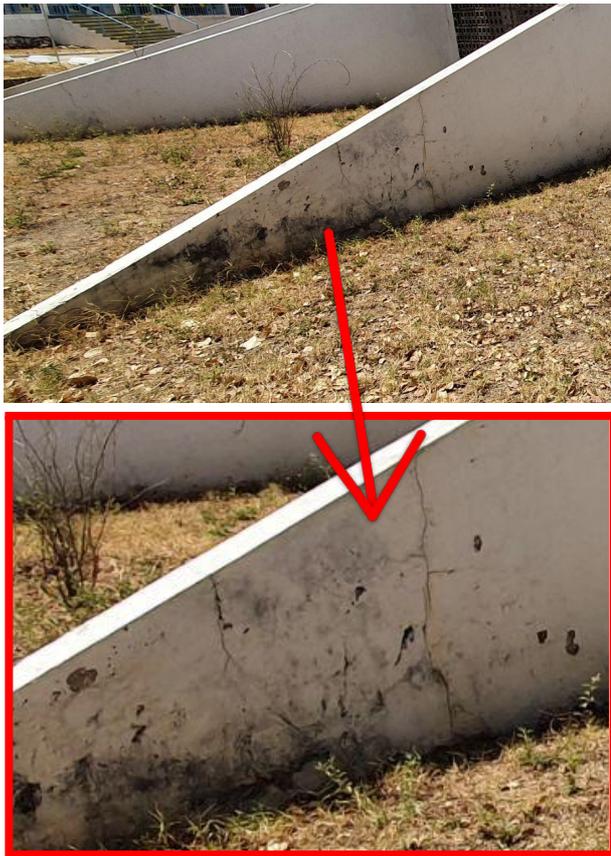
Endógena			
	G	U	T	PONTUAÇÃO
	6	8	3	144
	GRAU DE RISCO			
	Mínimo			
	POSSÍVEIS CAUSAS			
	<ul style="list-style-type: none"> • Falta de Impermeabilização • Deslocamento do solo 			
	TIPO DE ANOMALIA			
	Bolor em alvenaria; Fissuração;			
	LOCALIZAÇÃO			
29- Paredes Externas				
MEDIDAS REPARADORAS				
<ul style="list-style-type: none"> • Retirar a camada de revestimento fissurado e com bolor; • Fazer a devida limpeza da alvenaria; • Impermeabilizar o local para evitar a infiltração por capilaridade; • Realizar a camada de revestimento novamente, atendendo ao requisitos de vedação necessários;

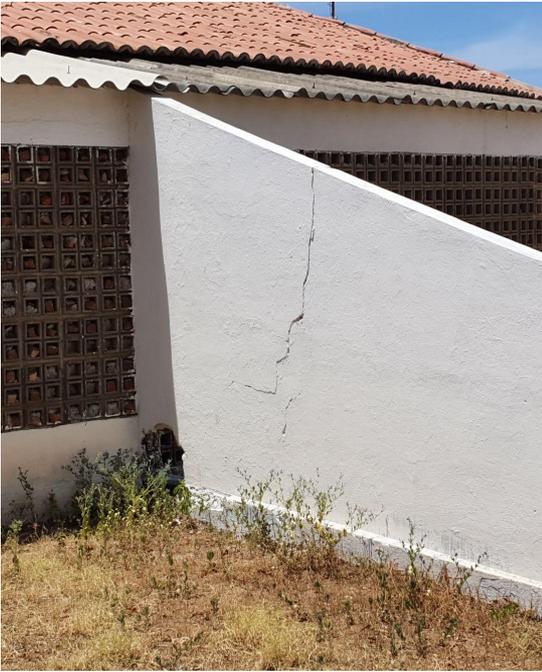
REGISTRO FOTOGRÁFICO	ORIGEM			
	Endógena			
	G	U	T	PONTUAÇÃO
	6	8	3	144
	GRAU DE RISCO			
	Mínimo			
	POSSÍVEIS CAUSAS			
	<ul style="list-style-type: none"> • Deslocamento do solo; 			
	TIPO DE ANOMALIA			
	Fissura por recalque;			
	LOCALIZAÇÃO

<p>29- Paredes Externas</p>
<p>MEDIDAS REPARADORAS</p>	
<ul style="list-style-type: none"> ● Fazer o monitoramento da evolução da abertura implementando gesso; ● Caso a abertura pare de evoluir, pode-se realizar dois processos: 1) retirar a camada de revestimento onde se encontra a fissura e adicionar um novo, ou 2) realizar o preenchimento do local fissurado com resina epóxi; ● Caso a fissura persista em evoluir deve-se avaliar se será necessário realizar um reforço estrutural na fundação da alvenaria;

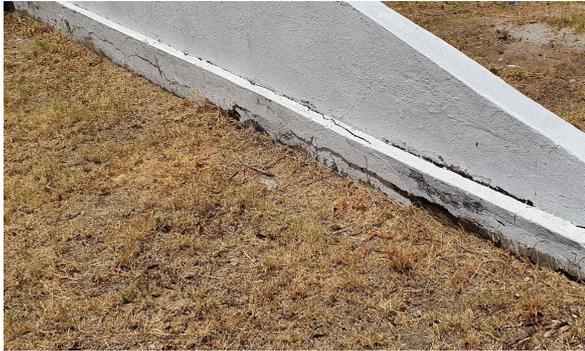
Endógena			
	G	U	T	PONTUAÇÃO
	6	8	3	144
	GRAU DE RISCO			
	Mínimo			
	POSSÍVEIS CAUSAS			
	<ul style="list-style-type: none"> ● Deslocamento do solo; ● Temperatura e Umidade; ● Falta de impermeabilização; ● Sobrecarga; 			
TIPO DE ANOMALIA				
Fissuração longitudinal; Bolor em alvenaria;				
LOCALIZAÇÃO				
29- Paredes Externas				
MEDIDAS REPARADORAS

- Isolar o local com segurança, fazendo-se o escoramento da alvenaria;
- Fazer uma análise destrutiva para verificar se a fundação abaixo da alvenaria é em concreto armado ou de blocos cerâmicos no local;
- Caso seja em concreto armado, deve-se avaliar se há corrosão de armaduras, para realizar limpeza ou troca das danificadas e saber se será necessário reforço estrutural.
- Caso seja em blocos cerâmicos, será necessário realizar uma solução segura e econômica de projeto estrutural para a base da alvenaria;

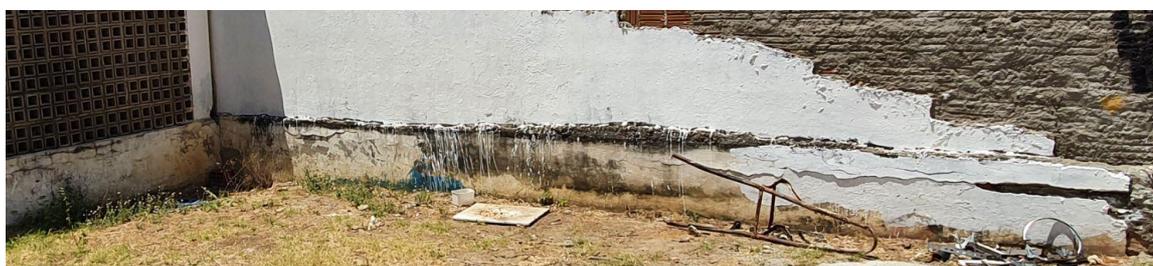
TIPO DE ANOMALIA			
	Bolor na alvenaria; Fissuras; Degradação do revestimento;			
	LOCALIZAÇÃO			
29- Paredes Externas

MEDIDAS REPARADORAS	ORIGEM			
<ul style="list-style-type: none"> ● Isolar o local com segurança, fazendo-se o escoramento da alvenaria; ● Retirar os revestimentos deteriorados pelos agentes degradantes. ● Fazer uma análise destrutiva para verificar se a fundação abaixo da alvenaria é em concreto armado ou de blocos cerâmicos no local; ● Caso seja em concreto armado, deve-se avaliar se há corrosão de armaduras, para realizar limpeza ou troca das danificadas e saber se será necessário reforço estrutural. ● Caso seja em blocos cerâmicos, será necessário realizar uma solução segura e econômica de projeto estrutural para a base da alvenaria; ● Em ambos os casos, deve-se impermeabilizar devidamente o local para evitar infiltração por capilaridade 	Endógena			
	G	U	T	PONTUAÇÃO
	6	10	3	180
	GRAU DE RISCO			
	Regular;			
	POSSÍVEIS CAUSAS			
	<ul style="list-style-type: none"> ● Falta de impermeabilização;

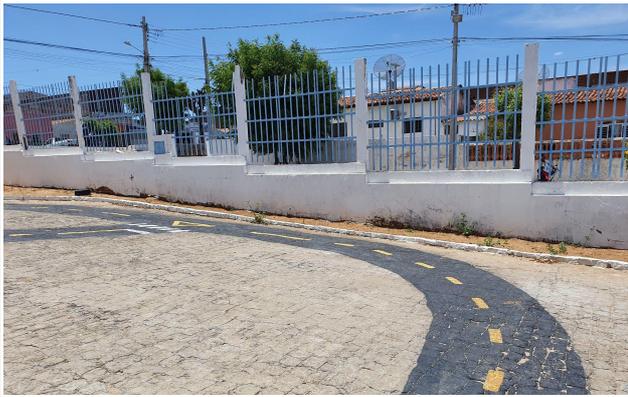
Endógena			
	G	U	T	PONTUAÇÃO
	6	8	3	144
	GRAU DE RISCO			
	Mínimo			
	POSSÍVEIS CAUSAS			
	<ul style="list-style-type: none"> Falta de Impermeabilização; 			
TIPO DE ANOMALIA				
Bolor na parede;				
LOCALIZAÇÃO				
31- Fachada Lateral;				
MEDIDAS REPARADORAS				
<ul style="list-style-type: none"> Retirar a camada de revestimento com bolor e realizar a limpeza do local; Fazer a devida impermeabilização da fundação da alvenaria para evitar a infiltração por capilaridade; Realizar uma nova camada de revestimento;

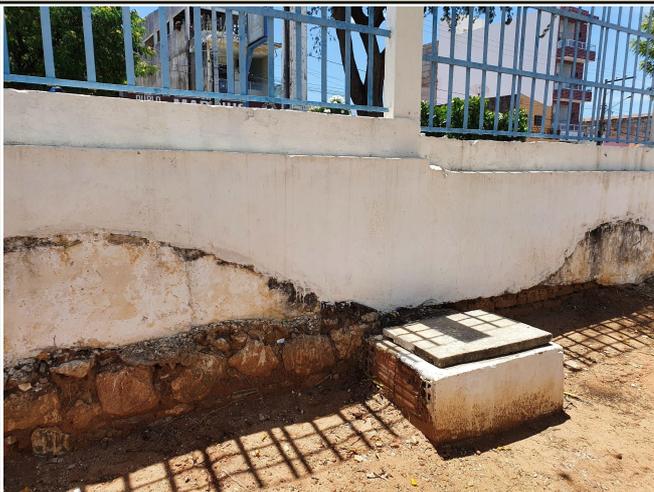
Endógena			
	G	U	T	PONTUAÇÃO
	6	8	3	144
	GRAU DE RISCO			
	Mínimo			
	POSSÍVEIS CAUSAS			
	<ul style="list-style-type: none"> Falta de impermeabilização; 			
TIPO DE ANOMALIA				
Bolor na parede; Eflorescência na parede; Deslocamento de Revestimento;				
LOCALIZAÇÃO				
30- Fachada frontal;				
MEDIDAS REPARADORAS				
<ul style="list-style-type: none"> Retirar a camada de revestimento deteriorado pela umidade; Realizar a limpeza da alvenaria; Impermeabilizar a fundação da alvenaria para evitar a infiltração por capilaridade; Realizar uma nova camada de revestimento;

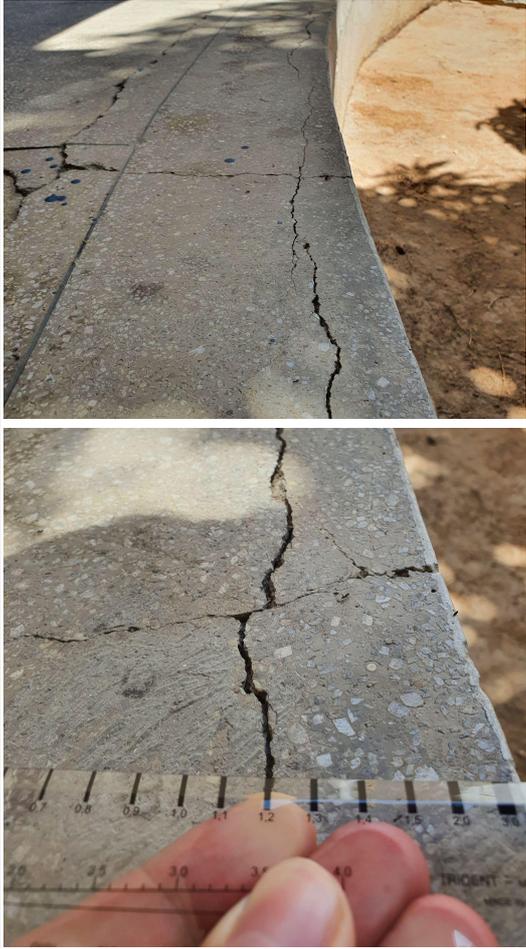
Endógena			
		G	U	T	PONTUAÇÃO
		6	8	3	144
		GRAU DE RISCO			
		Regular			
		POSSÍVEIS CAUSAS			
		<ul style="list-style-type: none"> ● Recalque do Solo; ● Baixa compactação do solo abaixo do contra-piso; 			
		TIPO DE ANOMALIA			
		Trincas (1,2mm) em piso.			
		LOCALIZAÇÃO			
		32- Área de Circulação			
MEDIDAS REPARADORAS					
<ul style="list-style-type: none"> ● Avaliar se há evolução da abertura; ● Se a abertura permanecer sem evolução, deve-se retirar o revestimento deteriorado para aplicar um novo; ● Caso a abertura persista em evoluir, deve-se compactar o solo para só depois retirar o revestimento deteriorado pra aplicação de um novo no local;

No caso desta anomalia do Quadro 32, o estudo de evolução da trinca é extremamente necessário para analisar se realmente foi o recalque do solo. Caso contrário, pode-se afirmar que foi uma compactação insuficiente do solo que se localiza abaixo do contra-piso. Dessa forma, um responsável técnico da área da Geotecnia, por exemplo, seria o mais habilitado a realizar esse estudo de caso.

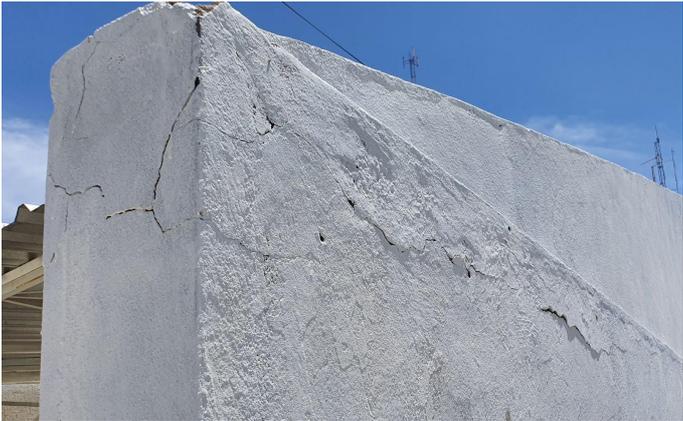
Exógena			
		G	U	T	PONTUAÇÃO
		3	8	3	72
		GRAU DE RISCO			
		Mínimo			
		POSSÍVEIS CAUSAS			
		<ul style="list-style-type: none"> • Possível dilatação térmica 			
		TIPO DE ANOMALIA			
		Fissuração do revestimento;			
		LOCALIZAÇÃO			
		20- Garagem A			
MEDIDAS REPARADORAS					
<ul style="list-style-type: none"> • Não é possível afirmar nada sem uma análise invasiva. Seria necessário uma análise destrutiva do revestimento; • Após a análise, e constatando-se que o problema tivesse sido ocasionado por dilatação térmica, dever-se-ia remover o revestimento deteriorado e realizar um novo revestimento atentando-se ao fator a/c, para evitar a retração hidráulica e, conseqüentemente, a fissuração.

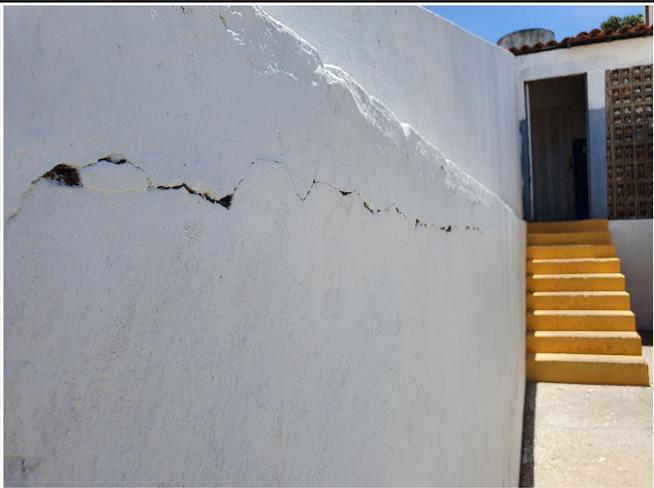
Endógena			
		G	U	T	PONTUAÇÃO
		8	6	3	144
		GRAU DE RISCO			
		Regular			
		POSSÍVEIS CAUSAS			
		<ul style="list-style-type: none"> • Quantidade de assentamento insuficiente; • Baixa resistência do material; 			
		TIPO DE ANOMALIA			
		Fissuração longitudinal em parede;			
		LOCALIZAÇÃO			
		20- Garagem A			
MEDIDAS REPARADORAS					
<ul style="list-style-type: none"> • Fazer uma análise invasiva e detalhada para saber o real motivo do problema, para assim buscar as soluções apropriadas; • Caso o motivo realmente tenha sido a insuficiência de argamassa de assentamento, deve-se executar um novo traço da argamassa, com uma nova espessura de assentamento, adequando-se a inclinação da parede.

A anomalia acima, do Quadro 34, é uma fissura como foi dito, porém pode indicar um problema muito maior. Dessa forma, é crucial que a investigação seja feita de forma minuciosa nesse local para identificar o que causou a fissura. Há risco de deslocamento de blocos cerâmicos, caso estes estejam sem a devida aderência na alvenaria, e isso pode avarretar desvalorização do edifício e até mesmo ferimentos nos que trafegarem pelo local.

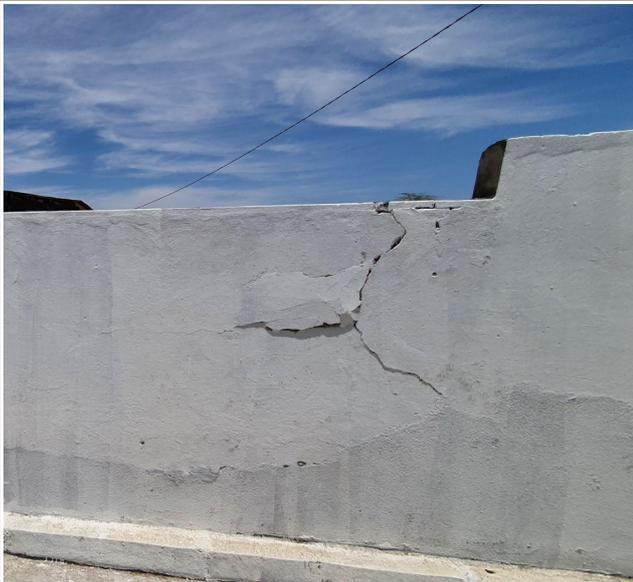
Exógena			
		G	U	T	PONTUAÇÃO
		6	8	3	144
		GRAU DE RISCO			
		Regular			
		POSSÍVEIS CAUSAS			
		<ul style="list-style-type: none"> • Possível dilatação térmica 			
		TIPO DE ANOMALIA			
		Deslocamento do Revestimento; Fissuração;			
		LOCALIZAÇÃO			
		20- Garagem A (divisa do terreno)			
MEDIDAS REPARADORAS					
<ul style="list-style-type: none"> • Inicialmente, deve-se realizar uma análise destrutiva do revestimento para fazer um diagnóstico assertivo do problema; • Após a análise, e constatando-se que o problema tivesse sido ocasionado por dilatação térmica, dever-se-ia remover o revestimento deteriorado e realizar um novo revestimento atentando-se ao fator a/c, para evitar a retração hidráulica e, conseqüentemente, a fissuração.

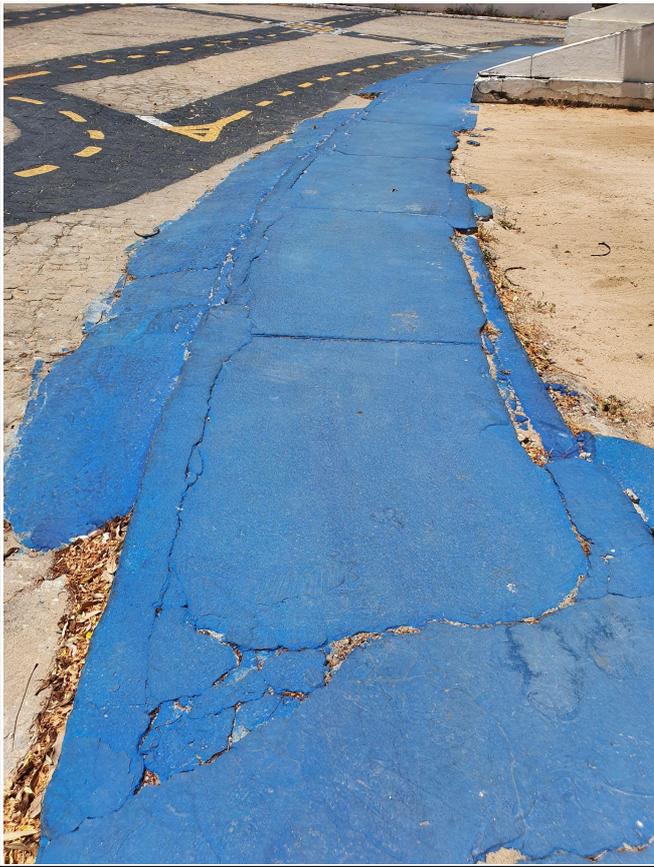
Funcional			
		G	U	T	PONTUAÇÃO
		6	8	3	144
		GRAU DE RISCO			
		Mínimo			
		POSSÍVEIS CAUSAS			
		<ul style="list-style-type: none"> • Variação da temperatura; • Perda da vida útil; 			
		TIPO DE ANOMALIA			
		Desgaste e fissuração do piso;			
		LOCALIZAÇÃO			
28- Garagem B					
MEDIDAS REPARADORAS					
<ul style="list-style-type: none"> • Remover o revestimento degradado e fazer a limpeza do local; • Realizar uma nova concretagem do local delimitando as juntas de dilatação entre o concreto e as pedras que envolvem o contorno da calçada; • Revestir o local com pedras para dar maior resistêncência e melhor acabamento;

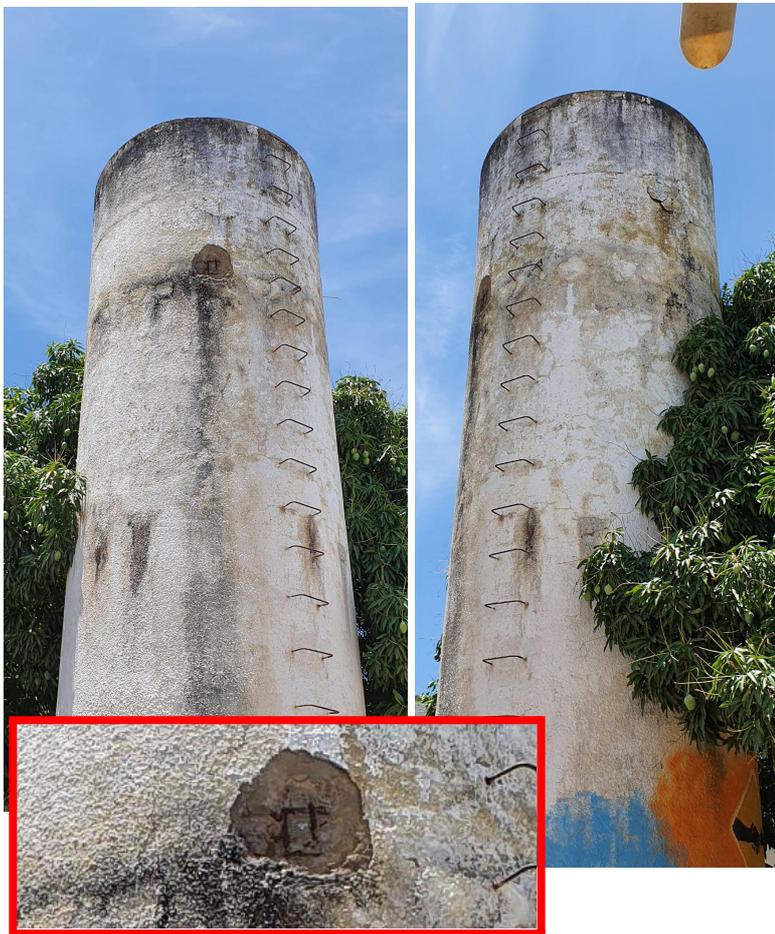
Sobre este sistema, ao vistoriar a edificação, as pias, torneiras, chuveiros e os aparelhos estavam funcionando em ótimo estado, exceto a caixa d'água que encontrava-se com bolor e fissura no revestimento, além de armadura exposta - situação crítica e alarmante em relação à segurança das pessoas e do edifício - como mostra o Quadro 37 - que também faz parte de um problema estrutural.

Após entrevista com o proprietário, constatou que esse reservatório possuía também um vazamento próximo ao topo, no qual impedia de utilizá-lo na sua capacidade máxima.

Endógena			
		G	U	T	PONTUAÇÃO
		10	10	6	600
		GRAU DE RISCO			
		Crítico			
		POSSÍVEIS CAUSAS			
		<ul style="list-style-type: none"> Falta de impermeabilização; 			
		TIPO DE ANOMALIA			
		Bolor; Corrosão Estrutural; Vazamento;			
		LOCALIZAÇÃO			
		27- Caixa d'água;			
MEDIDAS REPARADORAS

- Investigar onde há o vazamento para assim tomar medidas reparadoras desse problema;
- Deve-se isolar o local com segurança e escarificar o concreto deteriorado no local da armadura exposta;
- Avaliar o grau de oxidação das armaduras e realizar a limpeza das que estiverem oxidadas;
- Caso essas mesmas armaduras não sejam recuperadas deve-se substituir por novas;
- Substituir revestimento fragilizado;
- Utilizar resina impermeabilizante na argamassa que será utilizada no revestimento;

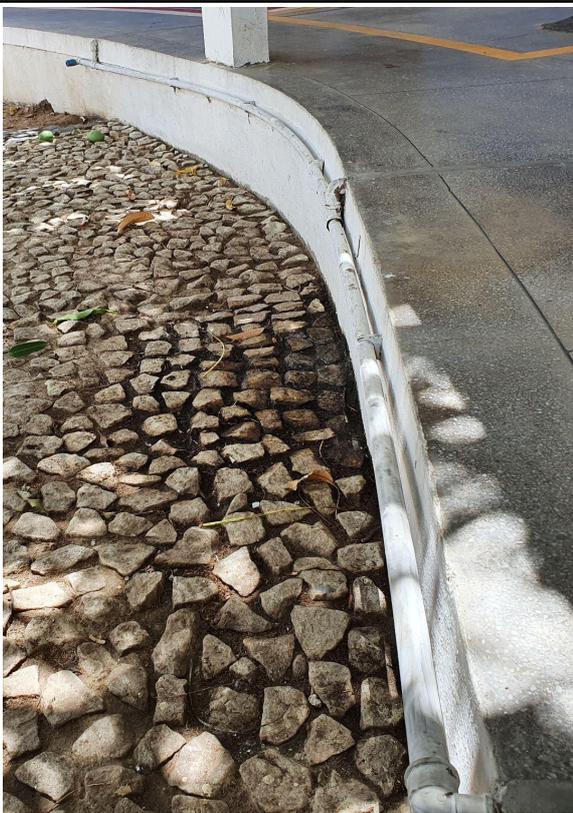
Já o Quadro 38, mostra a desproteção de um conjunto de tubulações expostas, próximo à área de circulação, o que pode facilitar acidentes mecânicos e prejuízos com vazamentos.

Exógena			
		G	U	T	PONTUAÇÃO
		3	10	3	90
		GRAU DE RISCO			
		Mínimo			
		POSSÍVEIS CAUSAS			
		<ul style="list-style-type: none"> • Falta de planejamento; 			
		TIPO DE ANOMALIA			
		Tubulações expostas			
		LOCALIZAÇÃO			
		32- Área de Circulação;			
MEDIDAS REPARADORAS					
<ul style="list-style-type: none"> • Fazer o envelopamento dos tubos com impermeabilizante (para protegê-los da incidência de luz e calor) ou ainda realizar a proteção mecânica por meio de alvenaria, no local.

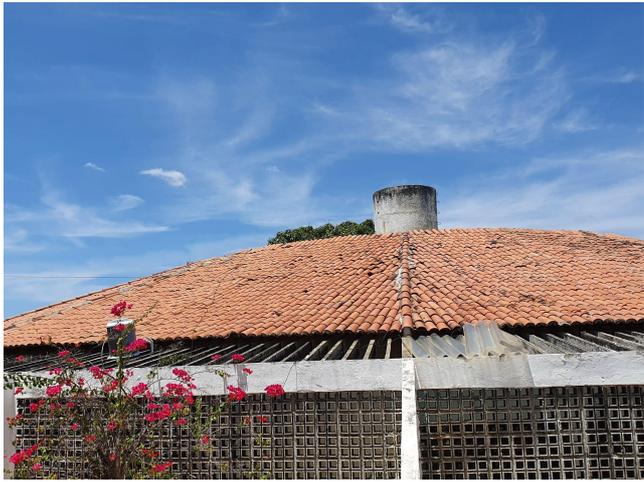
Fez-se uma vistoria geral em todas as salas e todas possuíam o forro de gesso funcionando em perfeito estado. As únicas avarias encontradas foram no telhado da edificação, no qual as telhas encontravam-se mal posicionadas e com marcas de degradação, como mostra no Quadro 40 a seguir..

Exógena			
		G	U	T	PONTUAÇÃO
		3	6	6	108
		GRAU DE RISCO			
		Mínimo			
POSSÍVEIS CAUSAS					
<ul style="list-style-type: none"> • Agentes Naturais, como vento e chuva • Falta de Manutenção; 					
TIPO DE ANOMALIA					
Deterioração do Telhado; Telhas desalinhadas;					
LOCALIZAÇÃO					
Telhado da Edificação					
MEDIDAS REPARADORAS					
<ul style="list-style-type: none"> • Realizar a manutenção corretiva para alinhar as telhas;

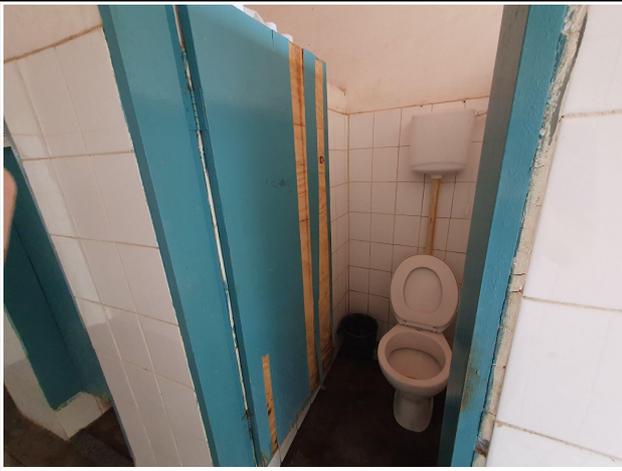
Funcional			
	G	U	T	PONTUAÇÃO
	3	10	3	90
	GRAU DE RISCO			
	Mínimo			
	POSSÍVEIS CAUSAS			
	<ul style="list-style-type: none"> • Baixa qualidade do material; • Mau uso; • Falta de Manutenção; 			
	TIPO DE ANOMALIA			
	Porta Deteriorada e sem fechadura;			
	LOCALIZAÇÃO			
15 - Banheiro Masculino (próximo à copa)				
MEDIDAS REPARADORAS				
<ul style="list-style-type: none"> • Trocar as portas danificadas por novas, incluindo fechadura;

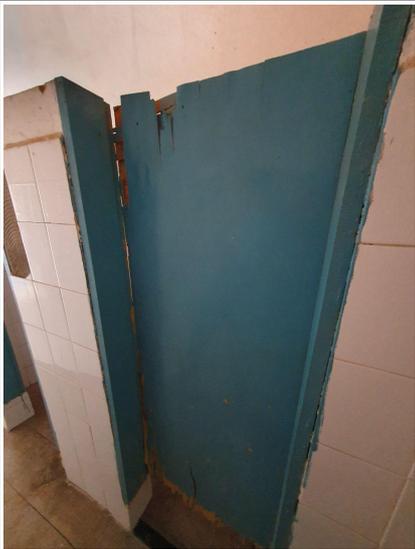
Funcional			
	G	U	T	PONTUAÇÃO
	3	10	3	90
	GRAU DE RISCO			
	Mínimo			
	POSSÍVEIS CAUSAS			
	<ul style="list-style-type: none"> • Baixa qualidade do material; • Mau uso; • Falta de Manutenção; 			
	TIPO DE ANOMALIA			
	Porta deteriorada e sem fechadura;			
	LOCALIZAÇÃO			
16 - Banheiro Feminino (próximo à copa)				
MEDIDAS REPARADORAS				
<ul style="list-style-type: none"> • Trocar as portas danificadas por novas, incluindo fechadura;
