**ANÁLISE DAS CAUSAS E RECUPERAÇÃO DE FISSURAS EM
RESIDÊNCIA UNIFAMILIAR EM DESTERRO-PB**

Trabalho de Conclusão de Curso apresentado à Unidade Acadêmica de Ciências e Tecnologia Ambiental da Universidade Federal de Campina Grande, como parte dos requisitos necessários para obtenção do título de Engenheiro Civil.

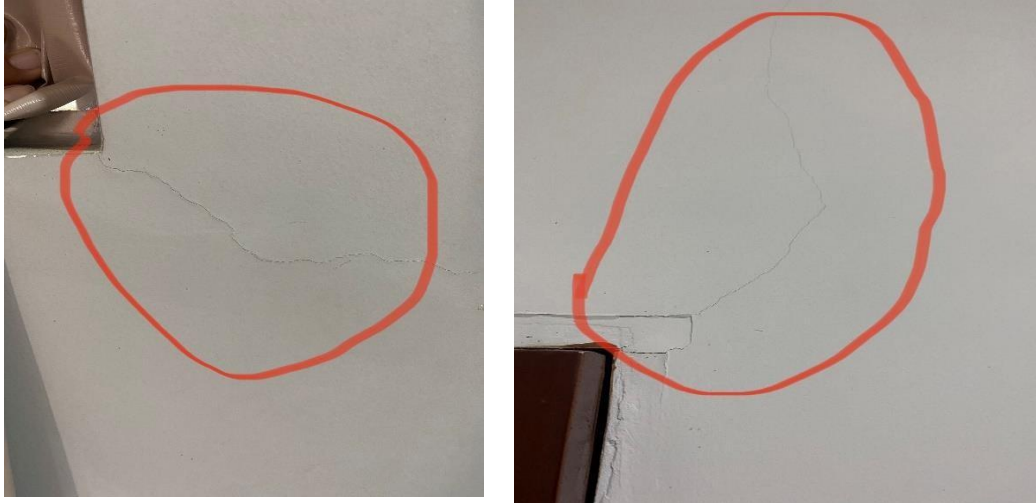
Figura 15 – Fissuras porta e janela

Conforme Figura 15, nota-se fissuras nos vértices das aberturas devido a concentração de cargas causadas pela ausência ou má execução de vergas e contra vergas, erro cometido na fase de construção da edificação.

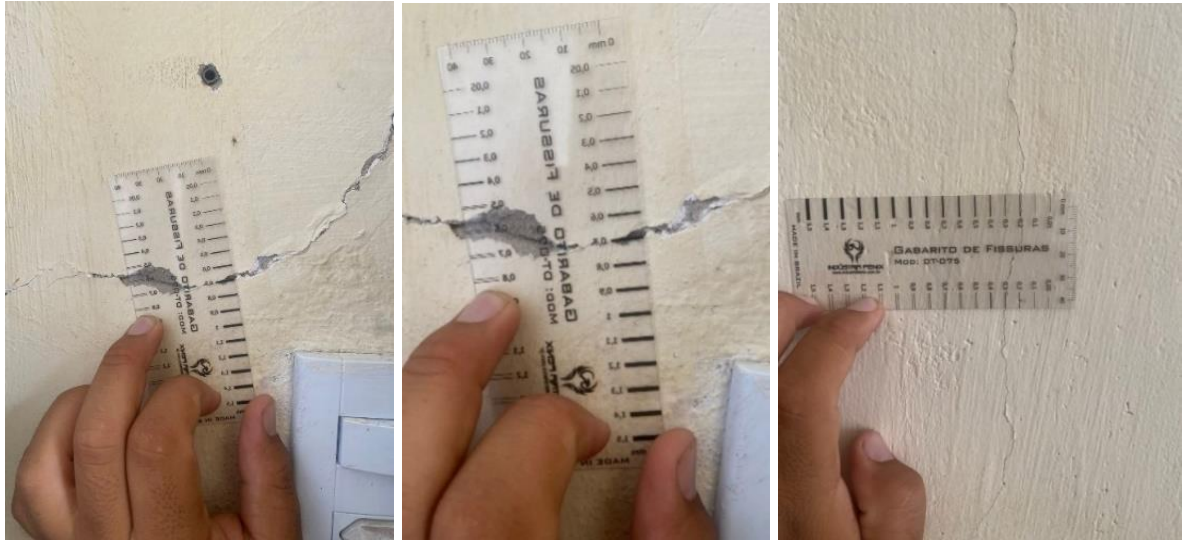
Figura 16 – Fissuras nas alvenarias

Nota-se que as aberturas apresentadas na Figura 16 possuem entre 0,2 e 0,7mm de espessura, caracterizando-se como fissuras e estão localizadas na cozinha.

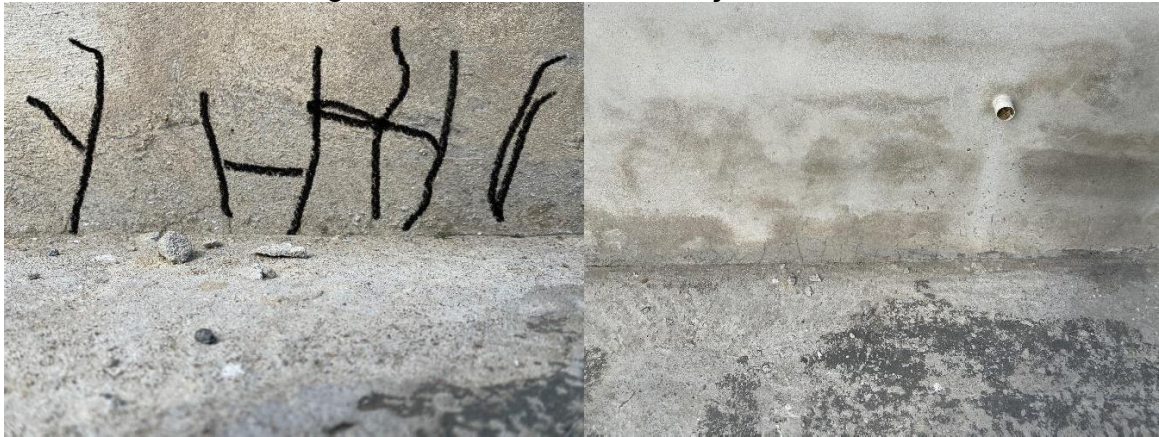
Na parte externa edificação foram identificadas fissuras provocadas por movimentações higroscópicas, uma vez que existiam manchas de umidade no reboco da parede, conforme ilustrado na Figura 17.

Figura 17 – Fissuras de retração térmica

Para essa situação recomenda-se realizar a limpeza por meio do método abrasivo, com auxílio de espátula ou disco de corte, a fim de remover completamente a área afetada pela infiltração, até atingir uma camada firme, em seguida recomenda-se a restauração por meio da execução de um novo reboco seguido de pintura com tinta acrílica, usando ainda um selante à base de dispersão aquosa de resina acrílica.

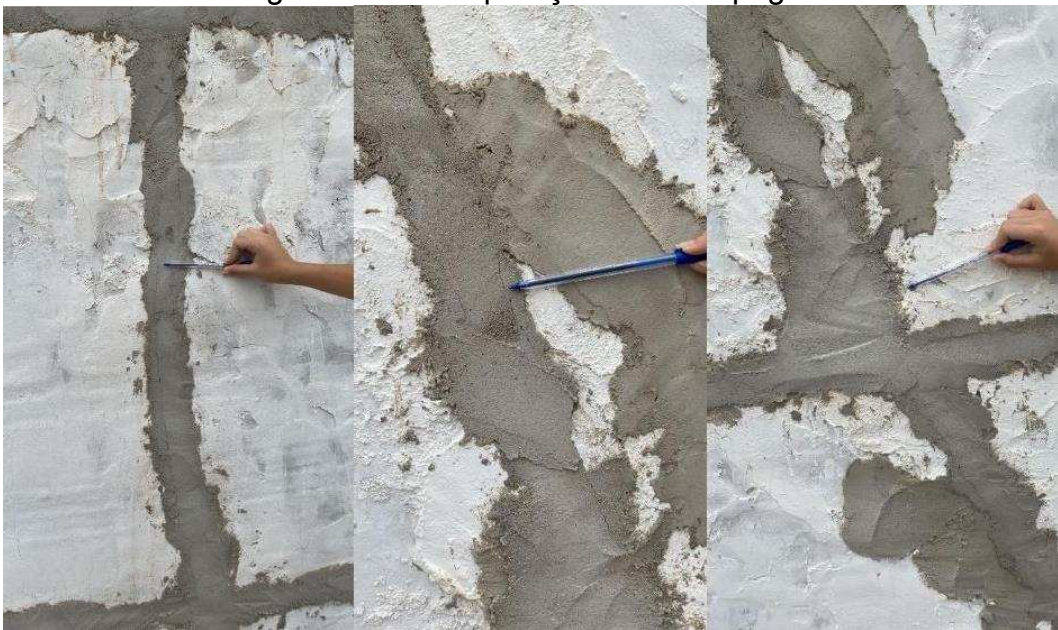
Na parte externa da edificação, em uma das alvenarias existiam fissuras que, segundo o proprietário, possuíam aberturas de tamanhos consideráveis. Assim, com intuito de saná-las, o mesmo executou a técnica de grampeamento, conforme mostrado na Figura 18.

Figura 18 – Recuperação de Grampagem

Porém, constatou-se que essa técnica foi executada de modo incorreto, uma vez que novas e pequenas fissuras vêm se desenvolvendo sobre a argamassa aplicada. Foi identificado que a execução não foi feita de forma normativa pois não tem padrão de distância entre os grampos. Assim, recomenda-se que a técnica de grampeamento seja refeita ao longo de toda a região afetada.
