Universidade Federal
de Campina Grande

TRABALHO DE CONCLUSÃO DE CURSO
OS PADRÕES DAS INSTALAÇÕES ELÉTRICAS DURANTE FESTIVIDADES EM
ESPAÇOS ABERTOS AO PÚBLICO

OS PADRÕES DAS INSTALAÇÕES ELÉTRICAS DURANTE FESTIVIDADES EM ESPAÇOS ABERTOS
AO PÚBLICO

Logo, neste trabalho serão apresentados estudos em dois locais diferentes, Largo de Tambaú e Parque Solón de Lucena em João Pessoa, durante a época de festividades do Natal. Estes estudos possuem o aspecto de laudo técnico inicialmente. Após, um estudo de análise de riscos com a metodologia *Failure Mode and Effect Analysis* (FMEA) e por meio deste indicadores de segurança são sugeridos para aplicação em instalações festivas temporárias.

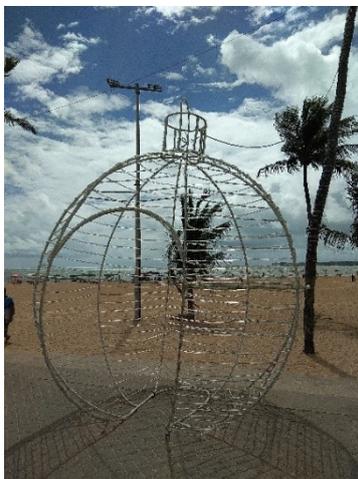
Figura 6 - Enfeite de Natal 1

O primeiro item estudado foi um enfeite redondo e gradeado com luzes de led enrolados em seu esqueleto metálico, onde as pessoas podem entrar no centro do enfeite e tirar fotografias. O enfeite é alimentado via aérea por cabamentos instalados em uma árvore próxima.

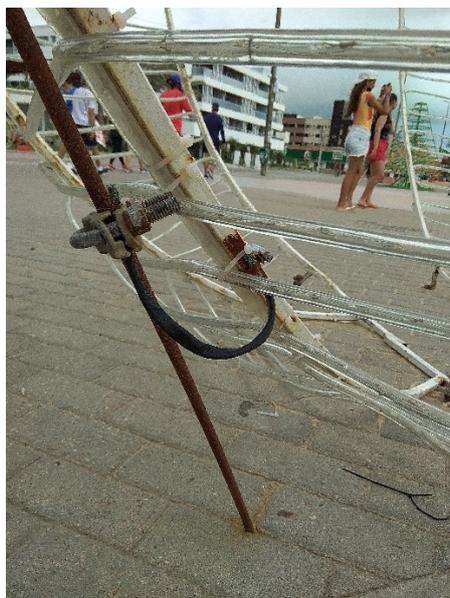
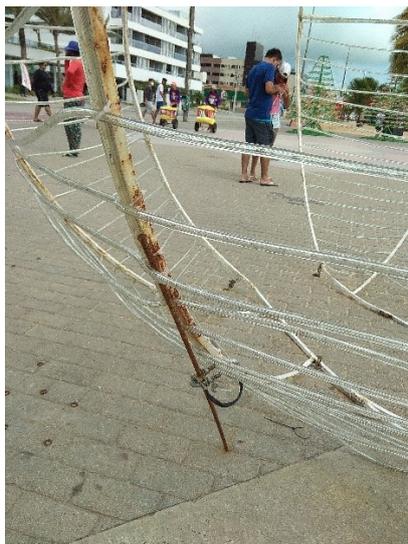
Na inspeção foi possível observar uma no aterramento dos enfeites em questão uma inconformidade de instalação de acordo à NBR 5410 (ABNT, 2004), item 6.4.1.1.1. O item determina alguns métodos de instalações de hastes ou malhas de aterramento para as instalações, mas a nota de rodapé do mesmo item define:

Não se é possível saber qual exatamente é a haste de aterramento e suas características exceto o exposto pela inspeção visual.

Figura 7 - Haste de aterramento do enfeite I A

Figura 8 - Haste de aterramento do enfeite 1 B

Recomendação: Instalar uma nova haste, que não tenha nenhum tipo de deformidade, de tal forma que não haja qualquer dano à integridade da mesma, o que pode ocasionar problemas como a quebra ou redução da vida útil da mesma.

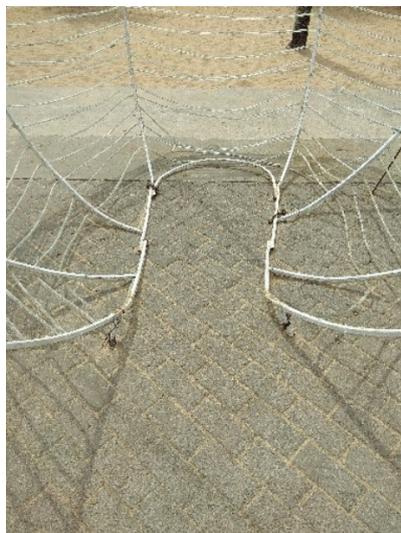
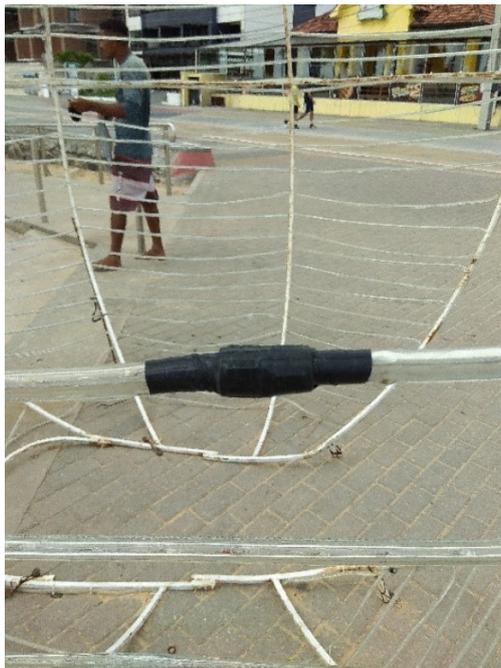
O segundo problema encontrado no mesmo enfeite foi a situação da pintura e condições da estrutura metálica. Por todo o enfeite foram encontrados pontos de ferrugem com potencial cortante e de possível vetor de infecção de tétano. Em vista que há contato direto de transeuntes com os enfeites por conta das características e função deste, embora não seja um risco diretamente relacionado a instalações elétricas é algo que deve ser visto e apontado, como visto também na Figura 8 - Haste de aterramento do enfeite 1 .

Figura 9 - Pequenos pontos de ferrugem presentes no enfeite 1

Figura 10 - Junção das luzes do enfeite com pontos pontos de ferrugem no esqueleto do enfeite ao fundo

Recomendação: Realizar a substituição da haste de aterramento e após instalação, realizar um ensaio de resistividade do solo para garantir uma resistência aceitável, abaixo de 10Ω para o caso mais básico. A instalação de uma barra de cobre nu de 16x2400 mm possui uma alta probabilidade de êxito além de fácil comercialização, o que torna possível sua utilização neste caso.

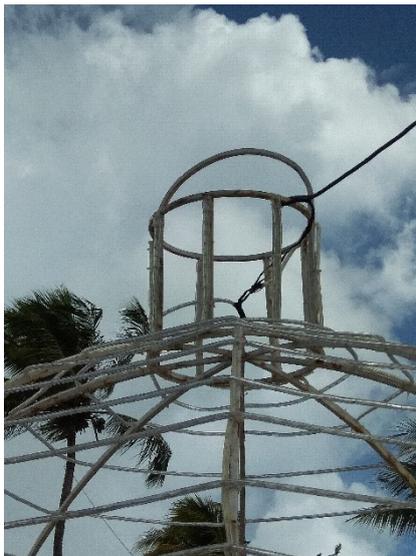
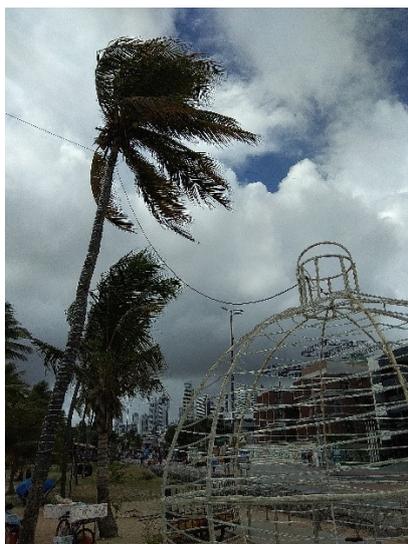
O terceiro potencial problema está na ligação do enfeite com a rede elétrica. Por a natureza do enfeite ser um esqueleto metálico, existe a possibilidade de escalada e acesso ao ponto mais superior do mesmo, o que levanta o risco de uma descarga elétrica caso a fita isolante que realizar a junção seja ou esteja por algum motivo rompida, exibindo assim cabeamento exposto.

Figura 11 - Ligação do enfeite à rede elétrica A

Figura 12 - Ligação do enfeite à rede elétrica B

Recomendação: Modificar a junção do enfeite em questão para conectores que dificultem fácil acesso a parte desprotegida do cabeamento, o que torna o contato direto mais difícil e ajuda a prevenir uma possível falha ou extravio de cabeamento do enfeite.

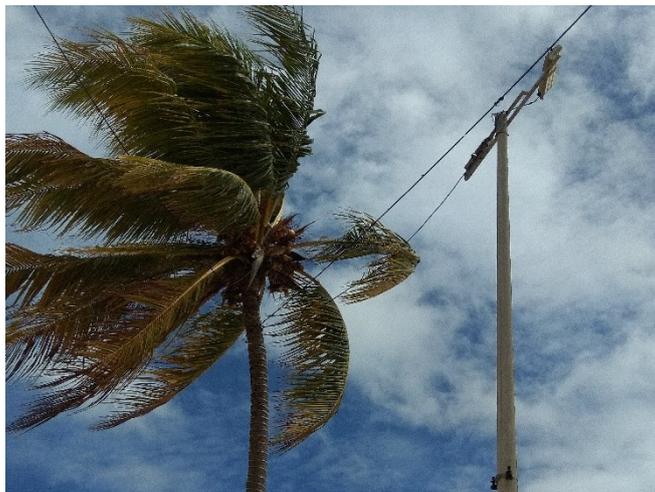
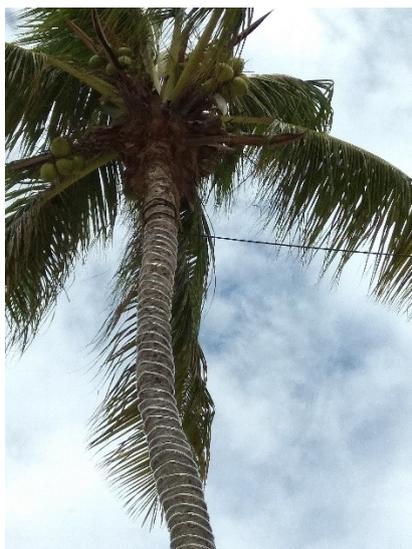
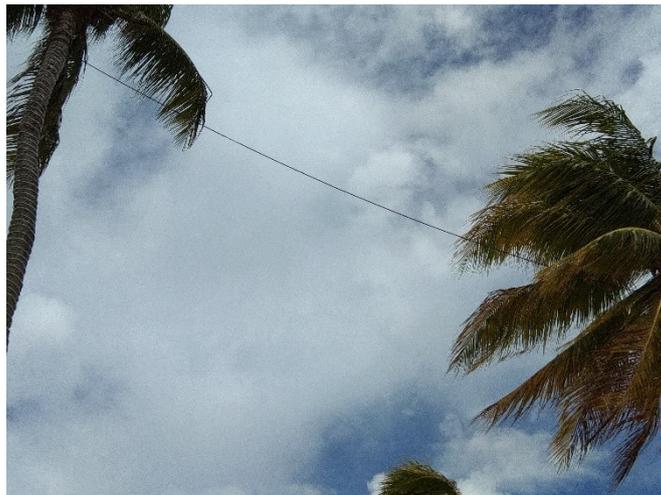
Durante a inspeção, foi verificado um possível problema no cabeamento instalado para a alimentação dos enfeites em questão. Durante uma sessão dos cabos, há uma grande proximidade às copas das árvores nas quais os cabos estão apoiados, conforme visto nas fotografias abaixo.

Figura 13 - Cabos próximos à copa de uma árvore A

Figura 14 - Cabos próximos à copa de uma árvore B

Figura 15 - Cabeamento entre duas árvores com possibilidade de contato com suas copas

Recomendação: Abaixar os cabos que se apresentam nessa situação, desde que estejam a cima de 2,5 m ao solo de referência para que o contato com as copas das árvores seja evitado ao máximo.

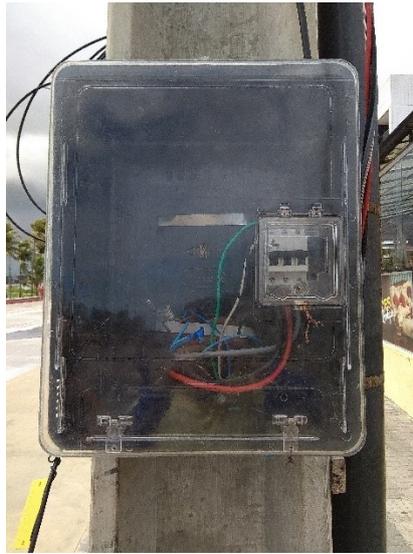
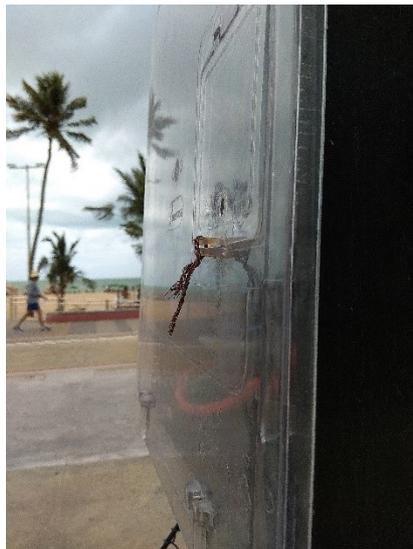
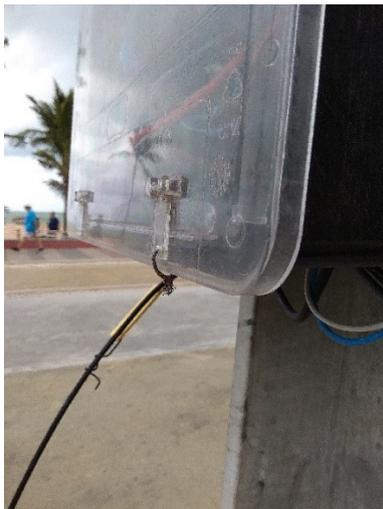
Durante a vistoria, a caixa apresentou a falha de maior risco da instalação. Como é possível ver na figura abaixo, o lacre da caixa é realizado somente por pedaços de arames, onde deveriam ser cadeados ou um lacre de maior dificuldade de acesso ao público em geral, já que para abrí-la na situação encontrada, não há necessidade de qualquer tipo de ferramenta. Essa brecha na segurança da caixa permite então fácil acesso não só aos cabos, onde alguns estão desprotegidos, como também ao dispositivo de seccionamento da instalação, o que permite que esta seja completamente desligada sem maiores dificuldades para seu acesso.

Figura 16 - Caixa de entrada da instalação temporária do Largo do Tambaú

Figura 17 - Arame que impede o acesso ao dispositivo de seccionamento

Figura 18 - Arame que fecha a caixa de entrada do Largo do Tambaú

Recomendação: Substituição dos arames por lacres devidos que não permitam fácil acesso, como cadeados ou lacres de plástico que não permitem abertura sem rompimento ou abertura do sistema de trancamento.

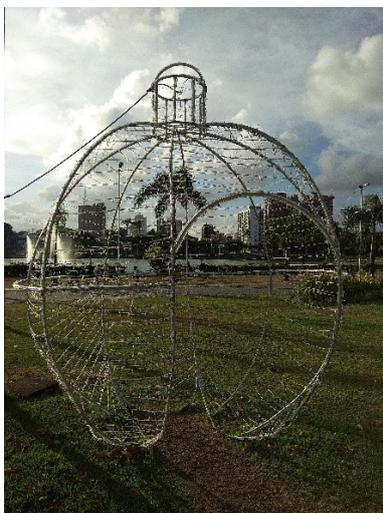
Figura 19 - Enfeite de Natal 2

O primeiro item estudado no local foi o enfeite de Natal semelhante ao enfeite presente no Largo do Tambaú ilustrado pela Figura 6 - Enfeite de Natal 1. Os enfeites estavam distribuídos apenas na entrada principal do parque, instalados diretamente sobre a grama.

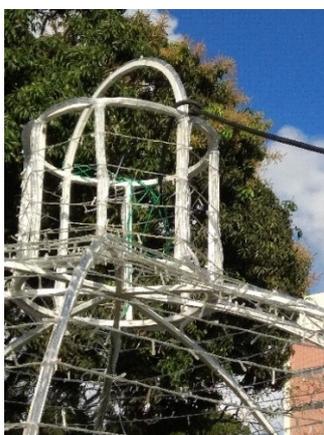
Figura 20 - Alimentação do enfeite 2

Durante a inspeção, foi observado que a alimentação deste enfeite, assim como no outro local, é pela parte superior do ornamento, mas diferentemente daquele, não há uma descida próxima para a fiação, mas sim uma subida proveniente de um poste próximo. Há grandes possibilidades de que o cabeamento de alimentação, neste caso, esteja abaixo dos 2,5 m exigidos na NBR 13570 (ABNT, 1996). Além disso, a junção do cabeamento que alimenta os enfeites aparenta ter melhor qualidade de acabamento, embora ainda use fitas isolantes.

Recomendação: Caso possível, realizar elevação do cabo de alimentação para que a descida comece acima do limite de 2,5 m de altura ao solo de referência. Caso não seja possível, modificar a alimentação da decoração em questão para uma alimentação subterrânea ou via terrestre por meio do poste imediatamente ao lado do enfeite tal que o cabo esteja protegido contra choques mecânicos, por meio de canaletas ou condutos fechados conforme apontados no item 4.2.4 da NBR 13570 (ABNT, 1996).

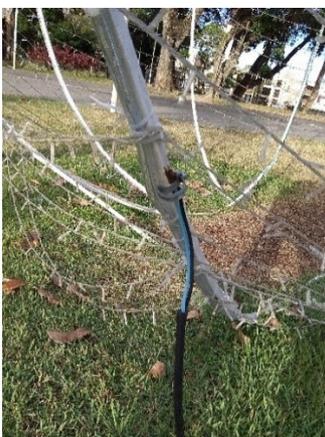
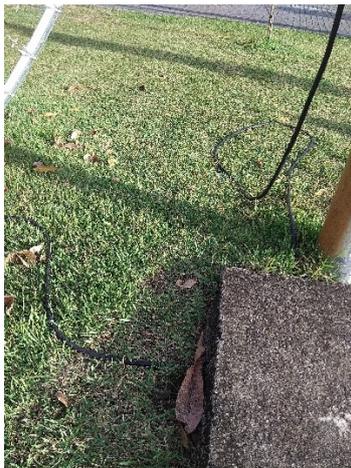
Figura 21 - Aterramento do enfeite 2 A

O aterramento de todos os enfeites presentes estavam ligados ao aterramento permanente de postes próximos em caixas de passagens de concreto, obedecendo assim as normas de aterramento na NBR 5410 (ABNT, 2004), mesmo que estes sejam aterramentos temporários.

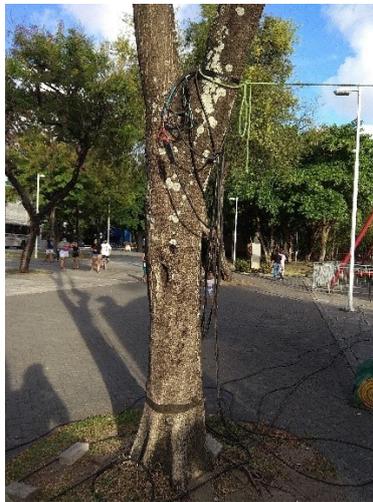
- i. Em uma árvore tal qual além de não haver uma organização sobre divisão de cabos ou circuitos, não obedecem a altura mínima de 2,5 m do piso acabado;

Figura 23 - Cabeamento instalado em uma árvore

Recomendações: Para o primeiro problema enumerado anteriormente, adaptar o cabeamento para estar a uma altura superior à 2,5 m, seja com a instalação de uma haste no local ou realocação do cabeamento para um poste próximo. Para o segundo problema enumerado, O cabeamento deve ser retirado e refeito tal que as junções dos cabos seja feita em uma área fora de acesso ao público, como uma caixa de passagem ou conectores, além de adaptar a fiação para realizar uma passagem aérea, subterrânea ou devidamente protegida por eletrodutos e condutos. Para o terceiro problema, a aplicação de conectores mais resistentes ou a aplicação de fita isolante em todos os pontos presentes ligados à tomada podem ser adotados.

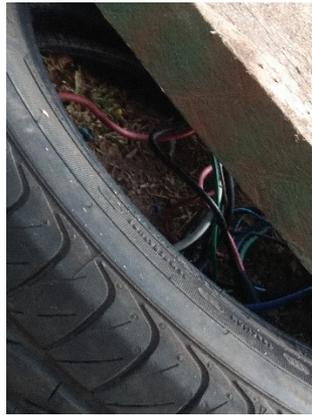
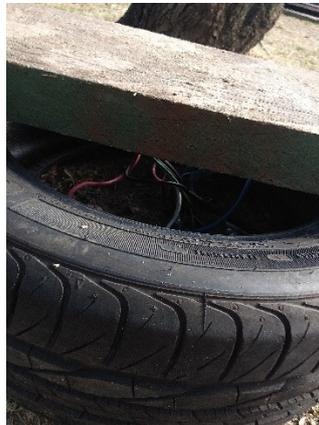
- ii. Cabos de alimentação expostos (sem a camada isolante externa) presentes em um pequeno parque para crianças cobertos apenas por um pneu velho e algumas tábuas, com um altíssimo potencial de acidente devido não só as condições encontradas, mas também pela localização com um grande volume de crianças pequenas nas proximidades;

Figura 24 - Cabos expostos em pneu A

Figura 25 - Cabos expostos em pneu B

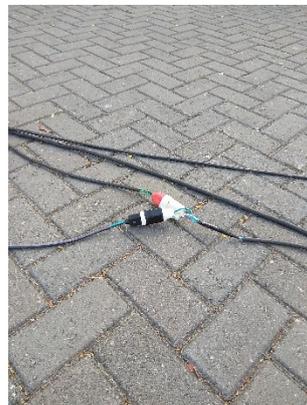
- iii. Uso de extensões na instalação temporária sem que haja o impedimento maior de desconexão de toda a extensão ou de parte das tomadas nela ligadas.

Figura 26 - Extensão com falha em instalação

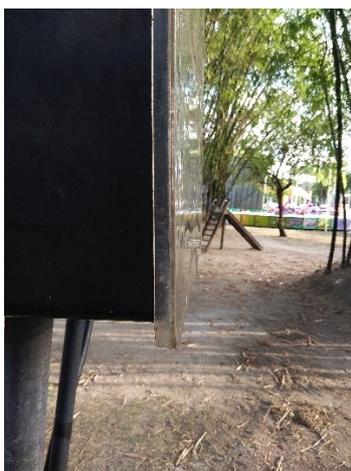
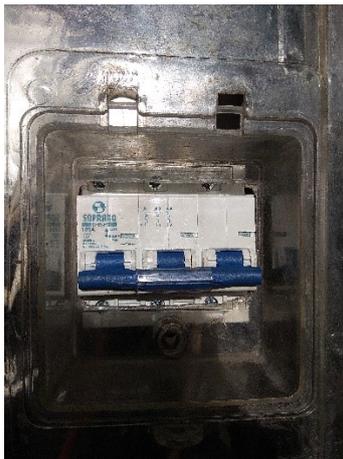
Durante a vistoria, a caixa apresentou falhas em seu fechamento, tal qual não possuía qualquer tipo de impedimento mecânica para sua abertura, como cadeados ou lacres em sua tampa e no compartimento do dispositivo de seccionamento.

Figura 27 - Ausência de qualquer equipamento impedor de acesso à caixa de entrada do Parque Solón de Lucena

Figura 28 - Acesso ao dispositivo de seccionamento sem equipamento impedor de acesso

Recomendação: Instalar equipamentos de impedimento de acesso, como cadeados ou lacres para evitar o fácil acesso à caixa ou ao dispositivo de seccionamento.

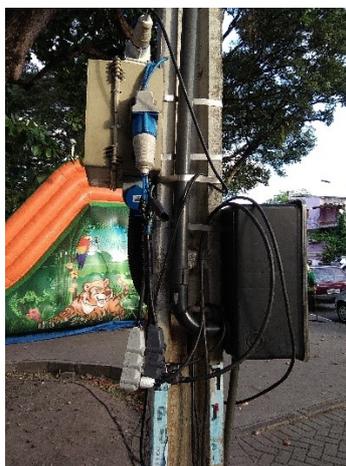
A segunda caixa de entrada apresenta as mesmas características das outras, mas não possui qualquer dispositivo de seccionamento instalado, o que não indica uma falta de proteção do circuito. Após a saída da caixa de entrada, há uma caixa de passagem a qual não foi possível o acesso a esta caixa.

Figura 29 - Caixa de entrada do Parque Solón de Lucena e caixa de passagem instalada no outro lado do poste

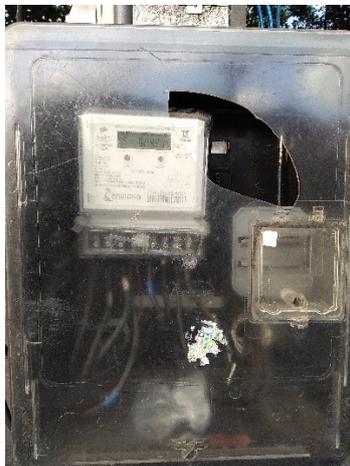
Ao se realizar a inspeção, avaliou-se a avaria na caixa de entrada em sua tampa, a qual possuía um buraco, o que permite o acesso facilitado a seus componentes. Além da avaria, não há qualquer dispositivo que impessa a abertura de sua tampa e assim o acesso aos seus circuitos. Não há também um dispositivo de seccionamento presente na caixa, mas não se pode afirmar que não há no circuito devido a presença da caixa de passagem

que fica imediatamente atrás da caixa de entrada, onde esta caixa de passagem pode possuir os devidos dispositivos de segurança e seccionamento requeridos pela NDU 001 (GRUPO ENERGISA, 2020) devido a impossibilidade de acesso ao interior da caixa.

Figura 30 - Caixa de entrada avariada e sem dispositivos impeditivos de acesso

Recomendação: Realizar a troca da tampa da caixa de entrada ou de todo o equipamento e adicionar o equipamento devido para o lacre da caixa, seja por um cadeado ou um lacre.

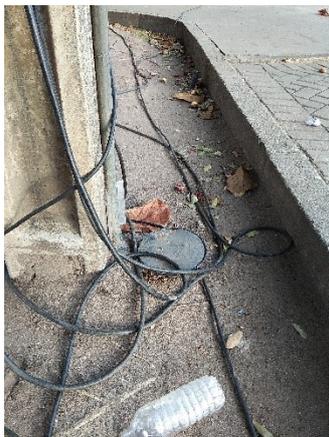
Logo abaixo da caixa de entrada acima, vários cabamentos de alimentação, que saem da caixa de passagem, não possuem qualquer tipo de proteção mecânica segundo as normas NBR 5410 (ABNT, 2004) ou NBR 13570 (ABNT, 1996).

Figura 31 - Cabamentos desprotegidos e em desconformidade às normas técnicas

Recomendação: Caso haja passagem por solo, realizar a instalação de condutos fechados ou então um remanejamento da instalação para o tipo aérea a 2,5 m do piso acabado.
