CINE CAPITÓLIO

REFLEXÕES SOBRE INTERVENÇÃO
NO PATRIMÔNIO EDIFICADO

Universidade Federal de Campina Grande - UFCG
Centro de Tecnologias e Recursos Naturais - CTRN
Unidade Acadêmica de Engenharia Civil - UAEC
Curso de Graduação em Arquitetura e Urbanismo - CAU

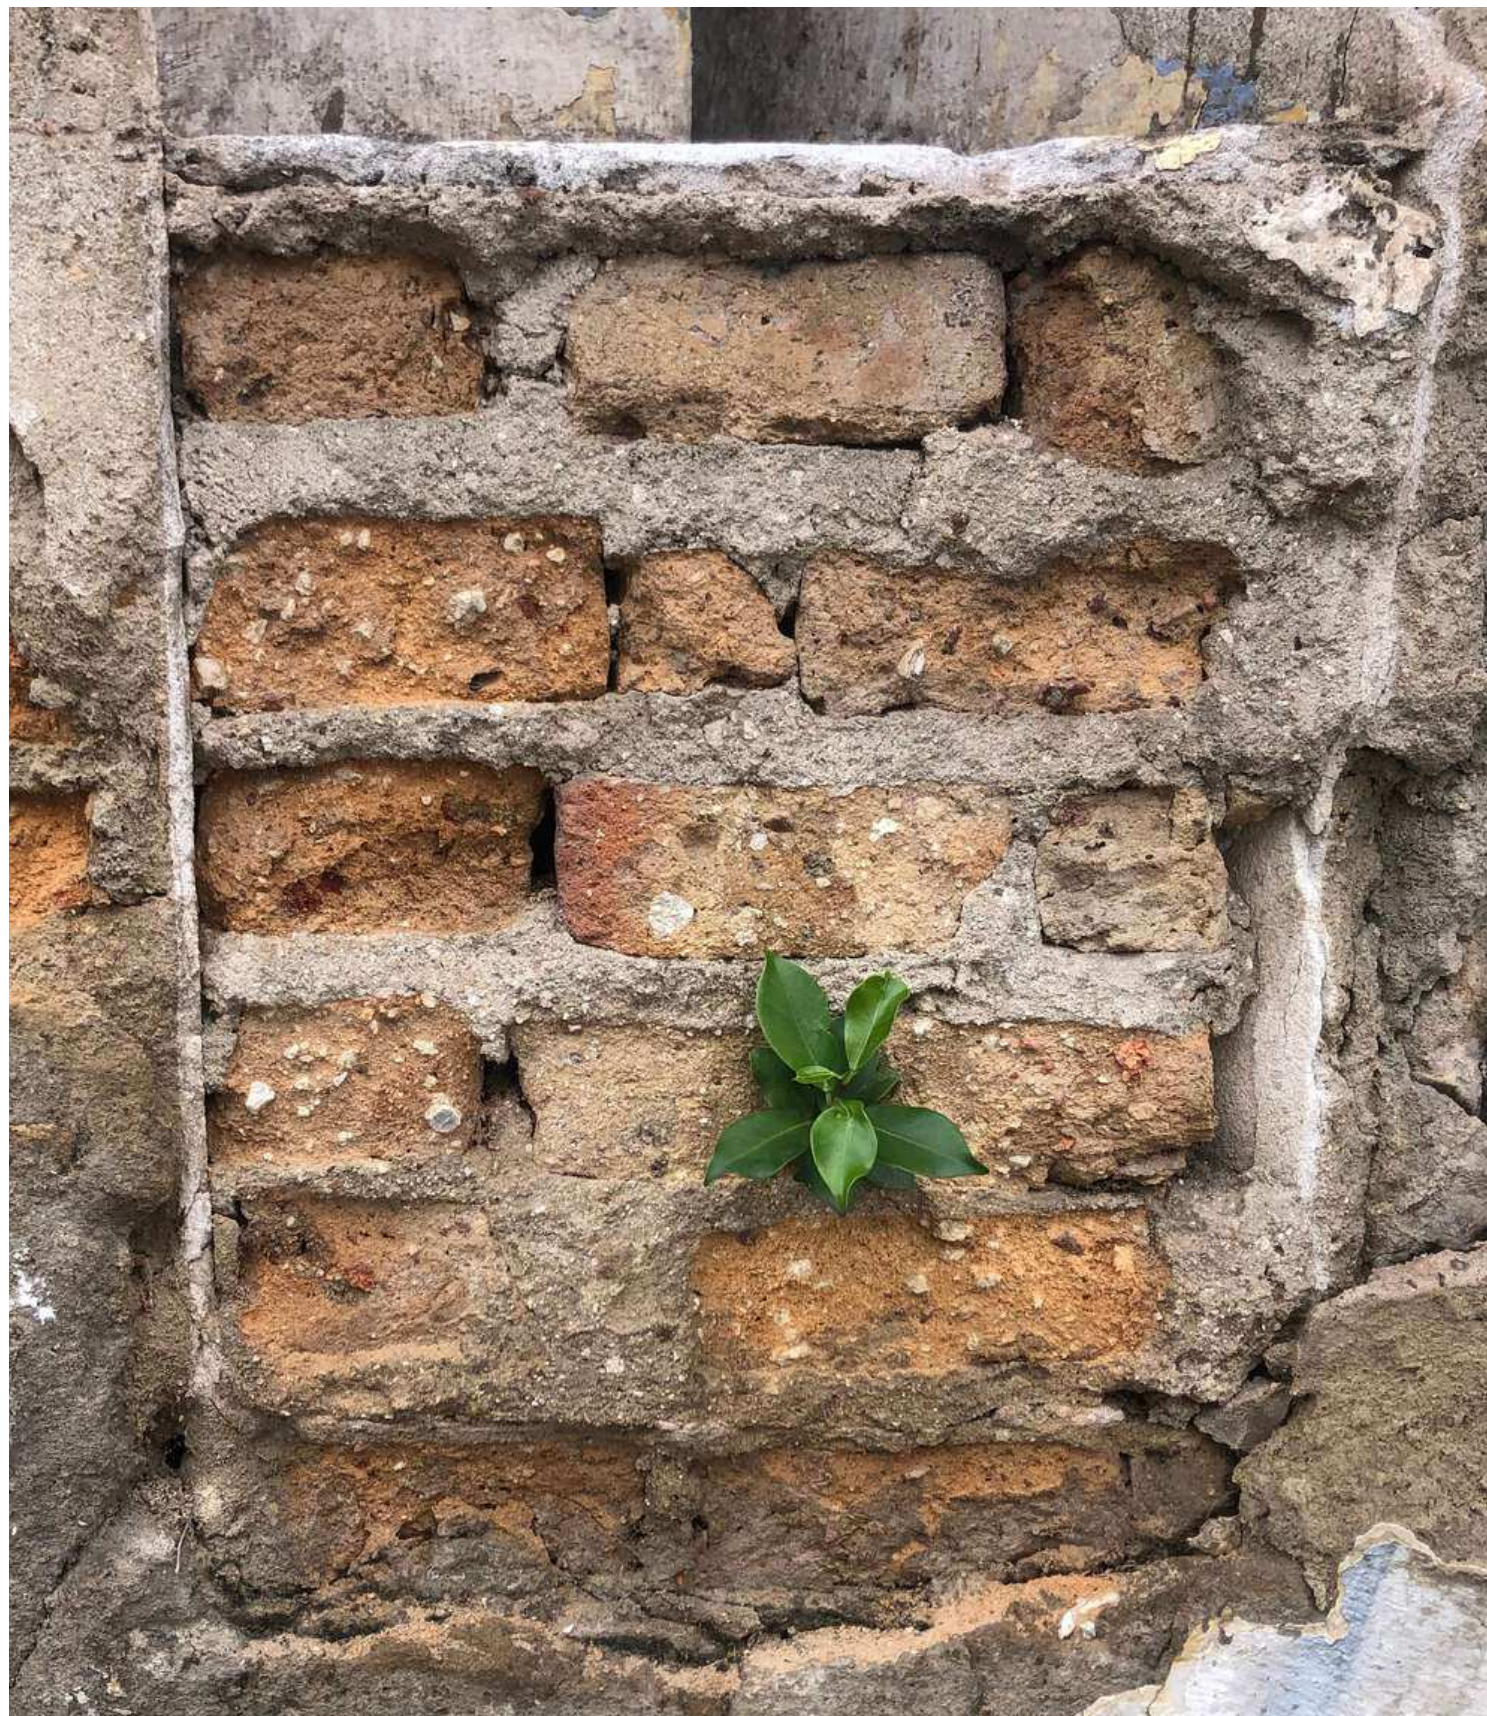
Fig. 12 | Tijolo exposto por ações do tempo na base de brises verticais componentes da fachada da Rua Irineu Joffily. Fonte: Autora (2023)

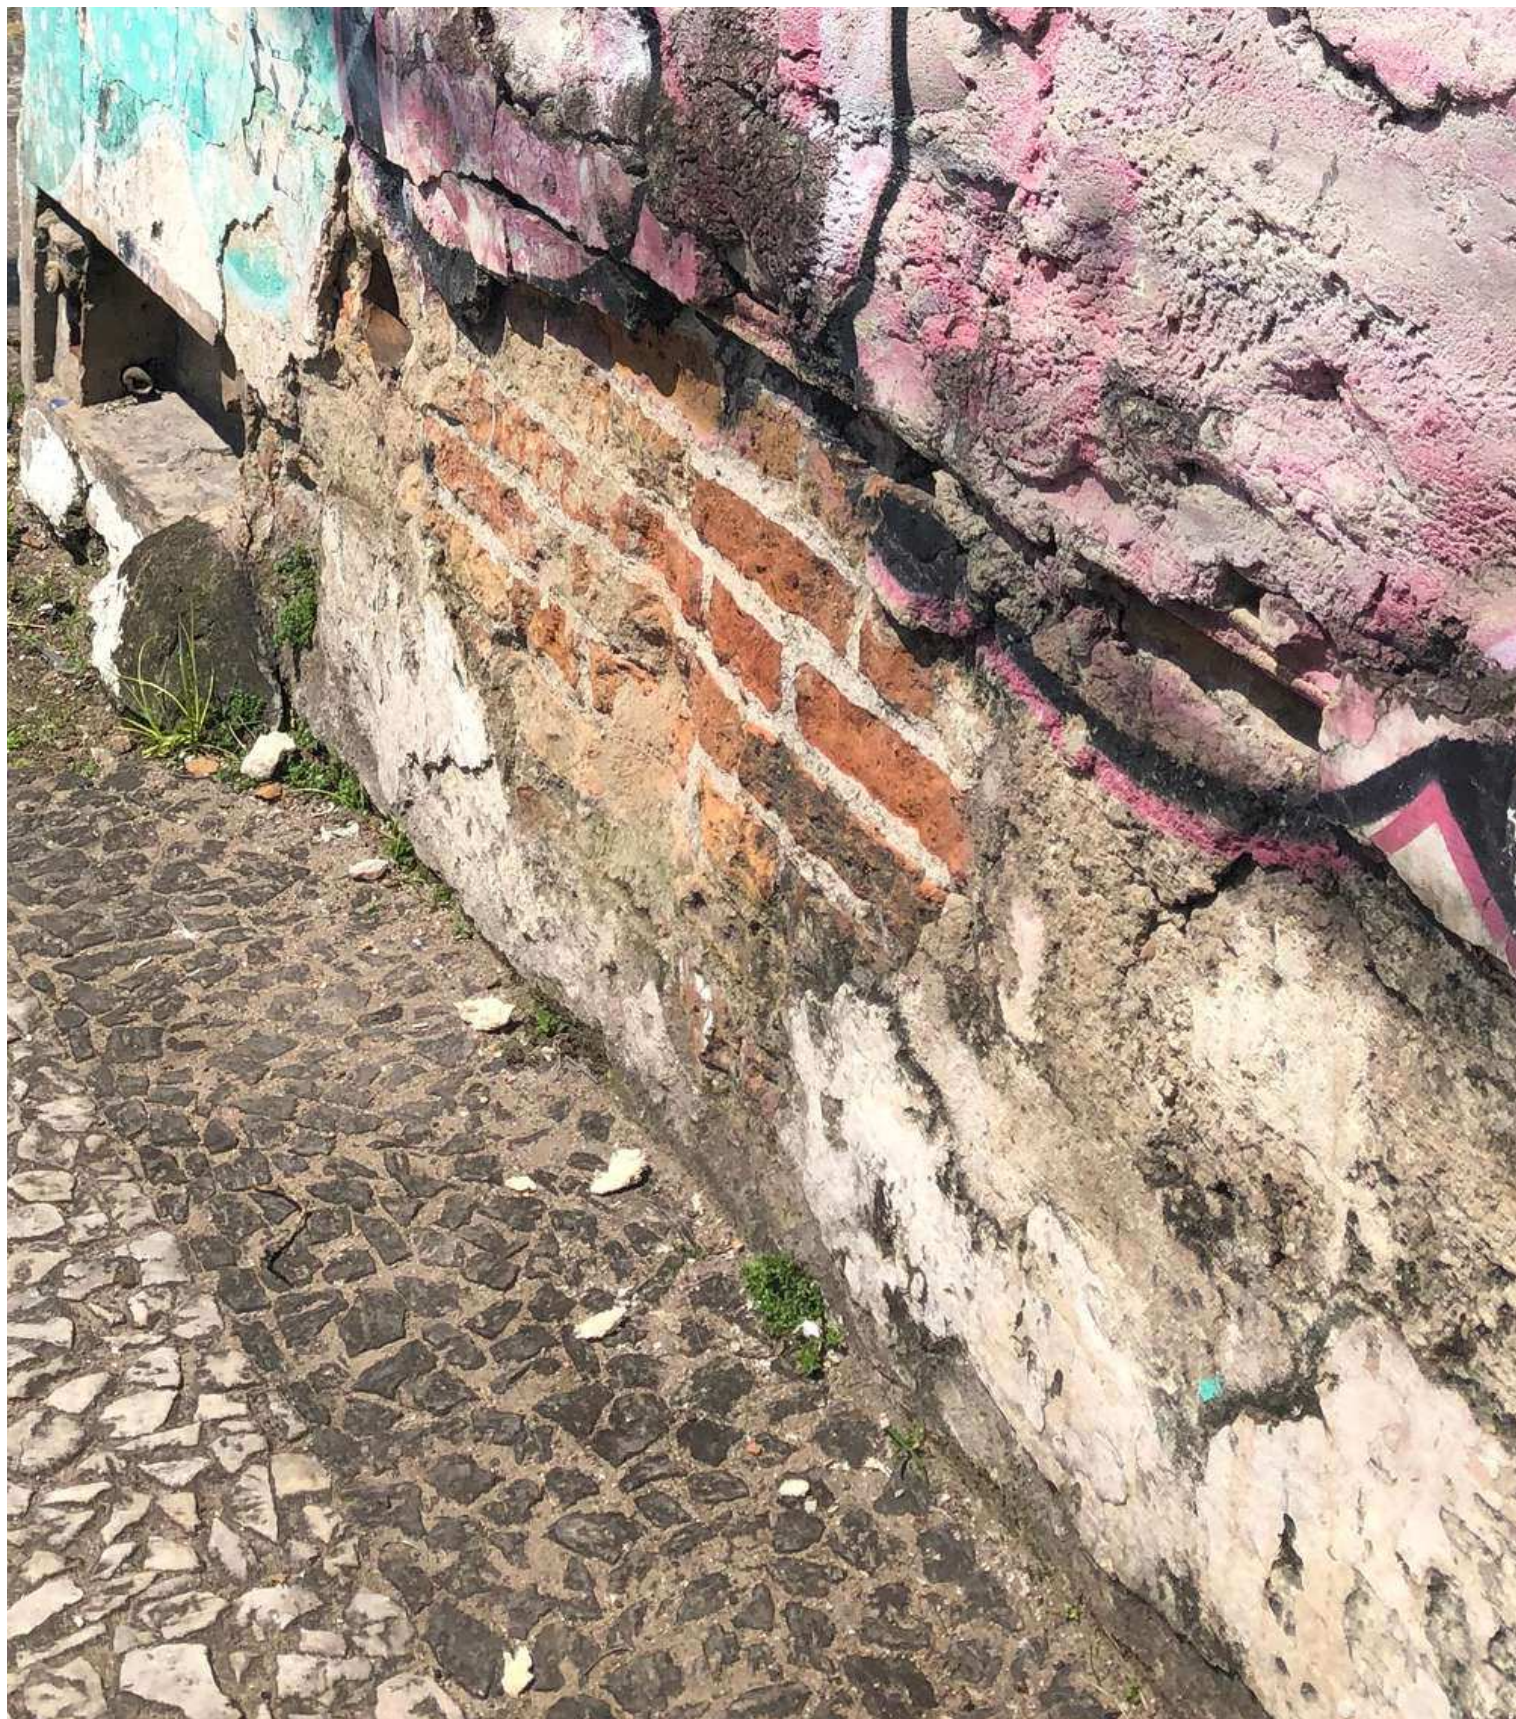
Fig. 13 | Tijolo exposto por ações do tempo na fachada da Praça Clementino Procópio. Fonte: Autora (2023)

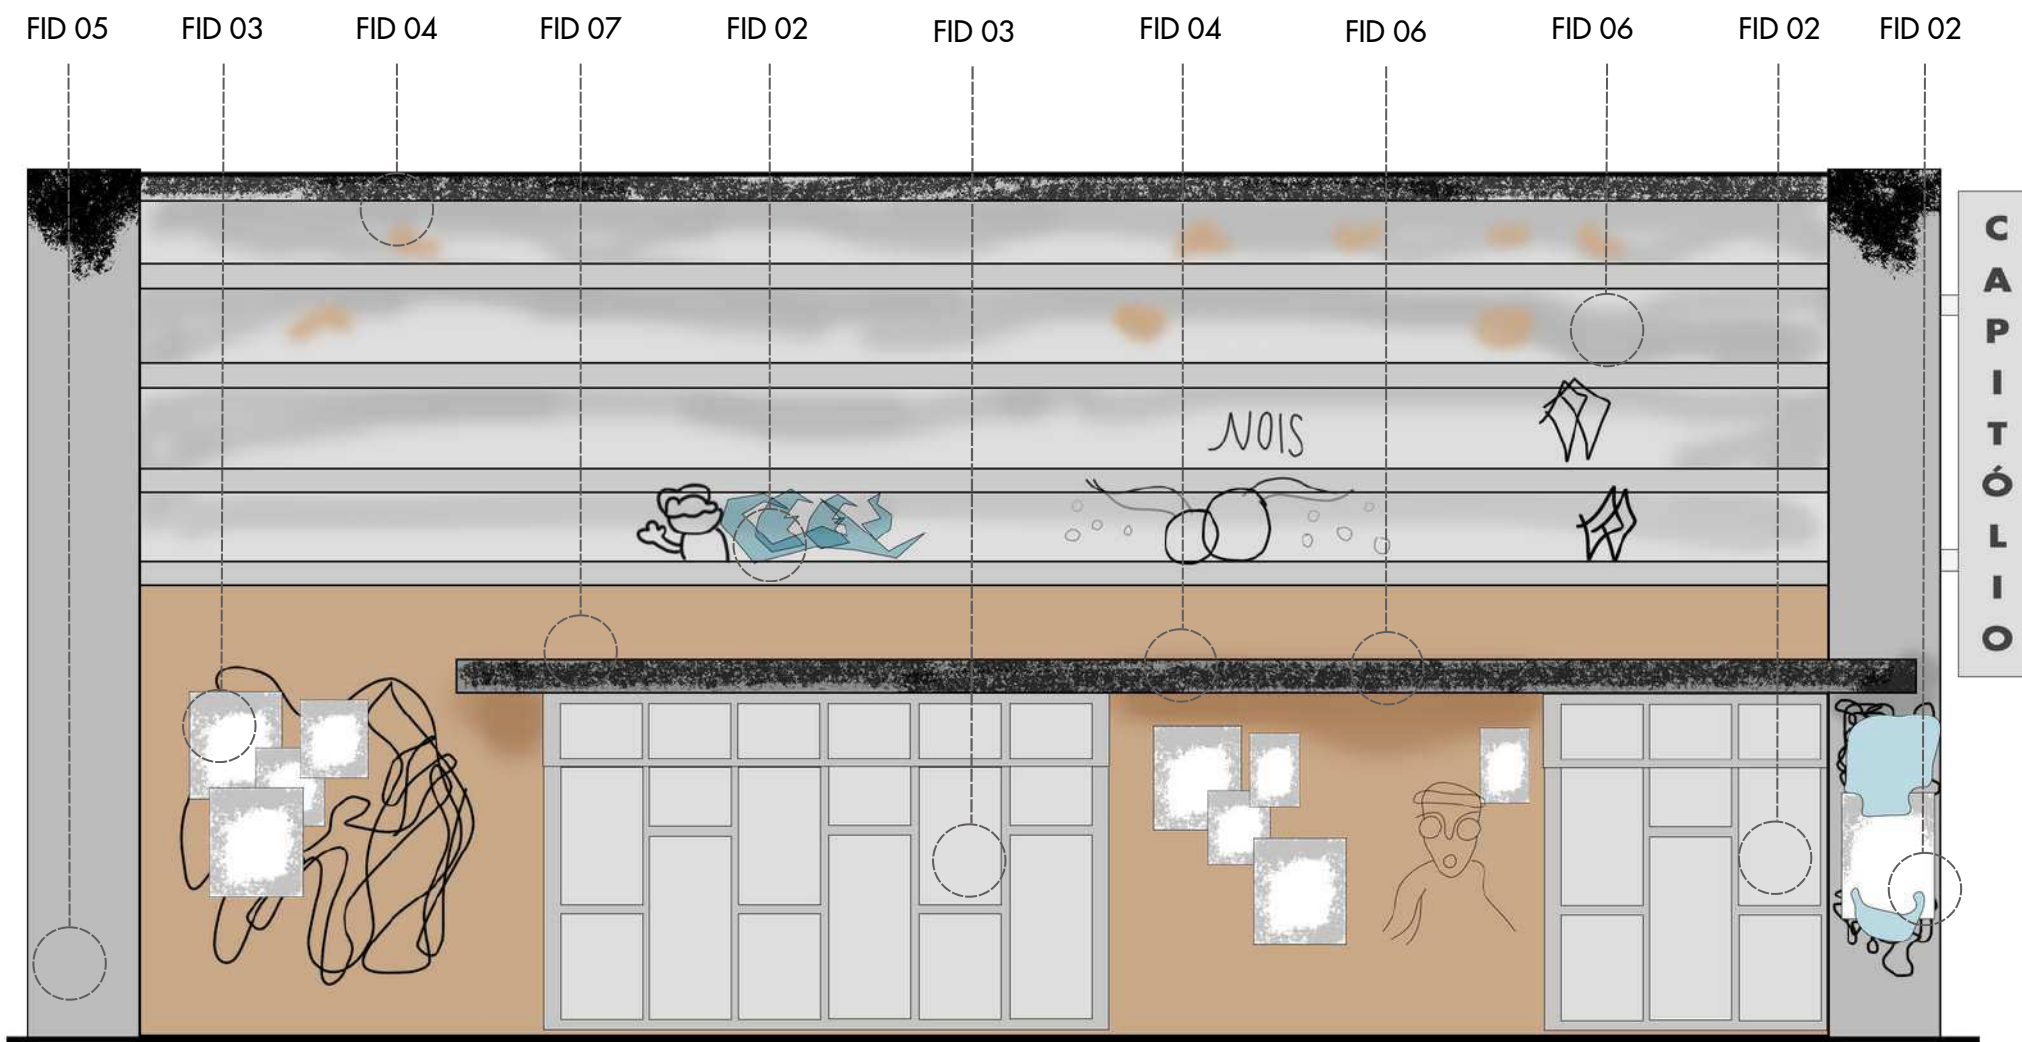
VISTA | FACHADA NORTE
 FONTE: ELABORADO POR AUTORA (2023)

- FID 02 | PICAÇÕES E VANDALISMO NA FACHADA
- FID 03 | INTERFERÊNCIA DE ELEMENTOS NÃO PERTENCENTES A CONSTRUÇÃO ORIGINAL
- FID 04 | CROSTA NEGRA NA FACHADA E MARQUISE
- FID 05 | DESAGREGAÇÃO DO MATERIAL DO PÓRTICO
- FID 06 | EFLORESCÊNCIA NA PINTURA
- FID 07 | UMIDADE DESCENDENTE

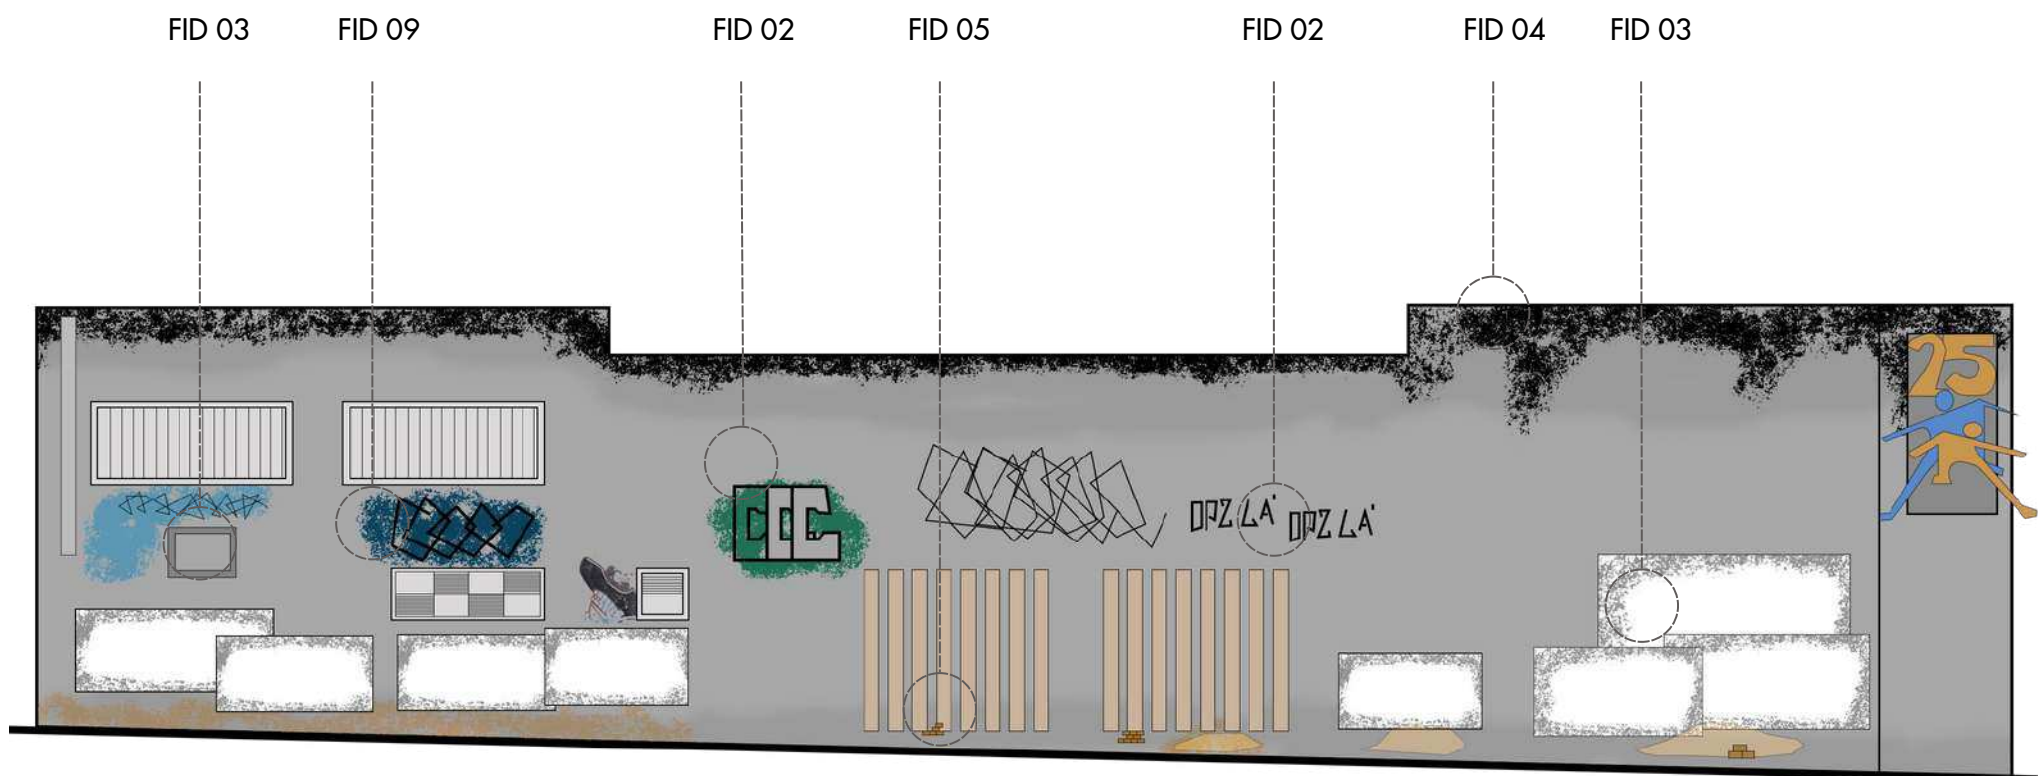
VISTA | FACHADA OESTE
FONTE: ELABORADO POR AUTORA (2023)

- FID 02 | PICHações E VANDALISMO NA FACHADA
- FID 03 | INTERFERência DE ELEMENTOS NãO PERTENCENTES A CONSTRUçãO ORIGINAL
- FID 04 | CROSTA NEGRA NA FACHADA E MARQUISE
- FID 05 | DESAGREGAçãO DO MATERIAL DO PóRTICO
- FID 09 | DESCASCAMENTO

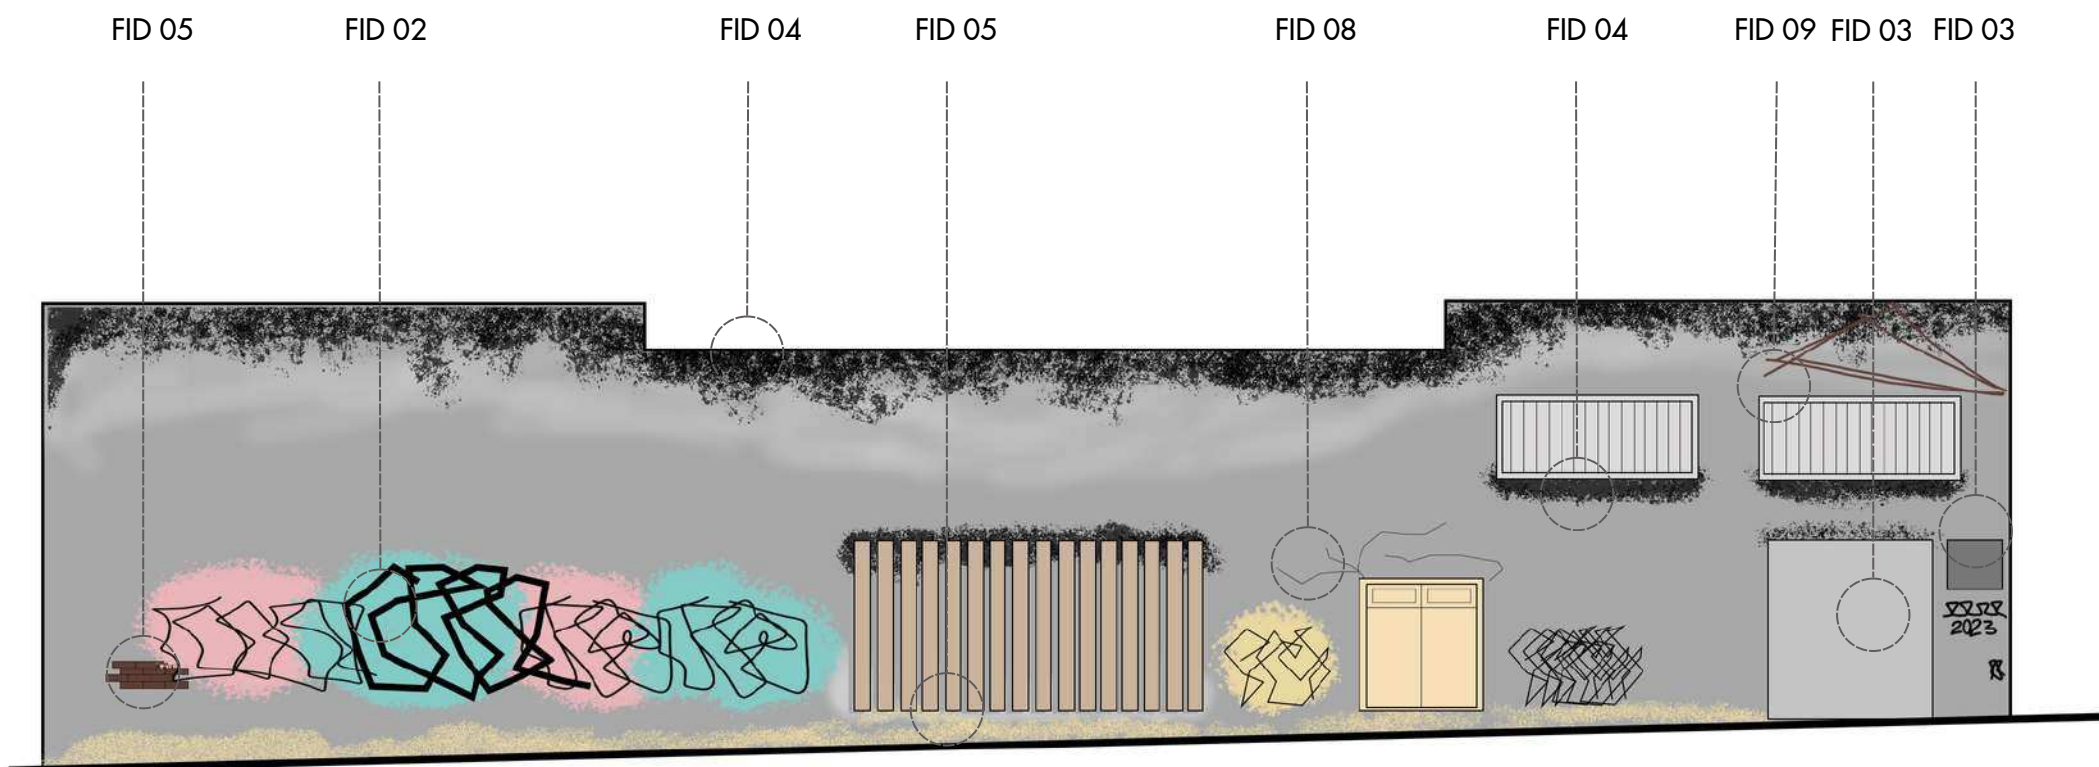
VISTA | FACHADA LESTE
FONTE: ELABORADO POR AUTORA (2023)

- FID 02 | PICHACÕES E VANDALISMO NA FACHADA
- FID 03 | INTERFERÊNCIA DE ELEMENTOS NÃO PERTENCENTES A CONSTRUÇÃO ORIGINAL
- FID 04 | CROSTA NEGRA NA FACHADA E MARQUISE
- FID 05 | DESAGREGAÇÃO DO MATERIAL DO PÓRTICO
- FID 08 | FISSURAS NO REVESTIMENTO
- FID 09 | DESCASCAMENTO

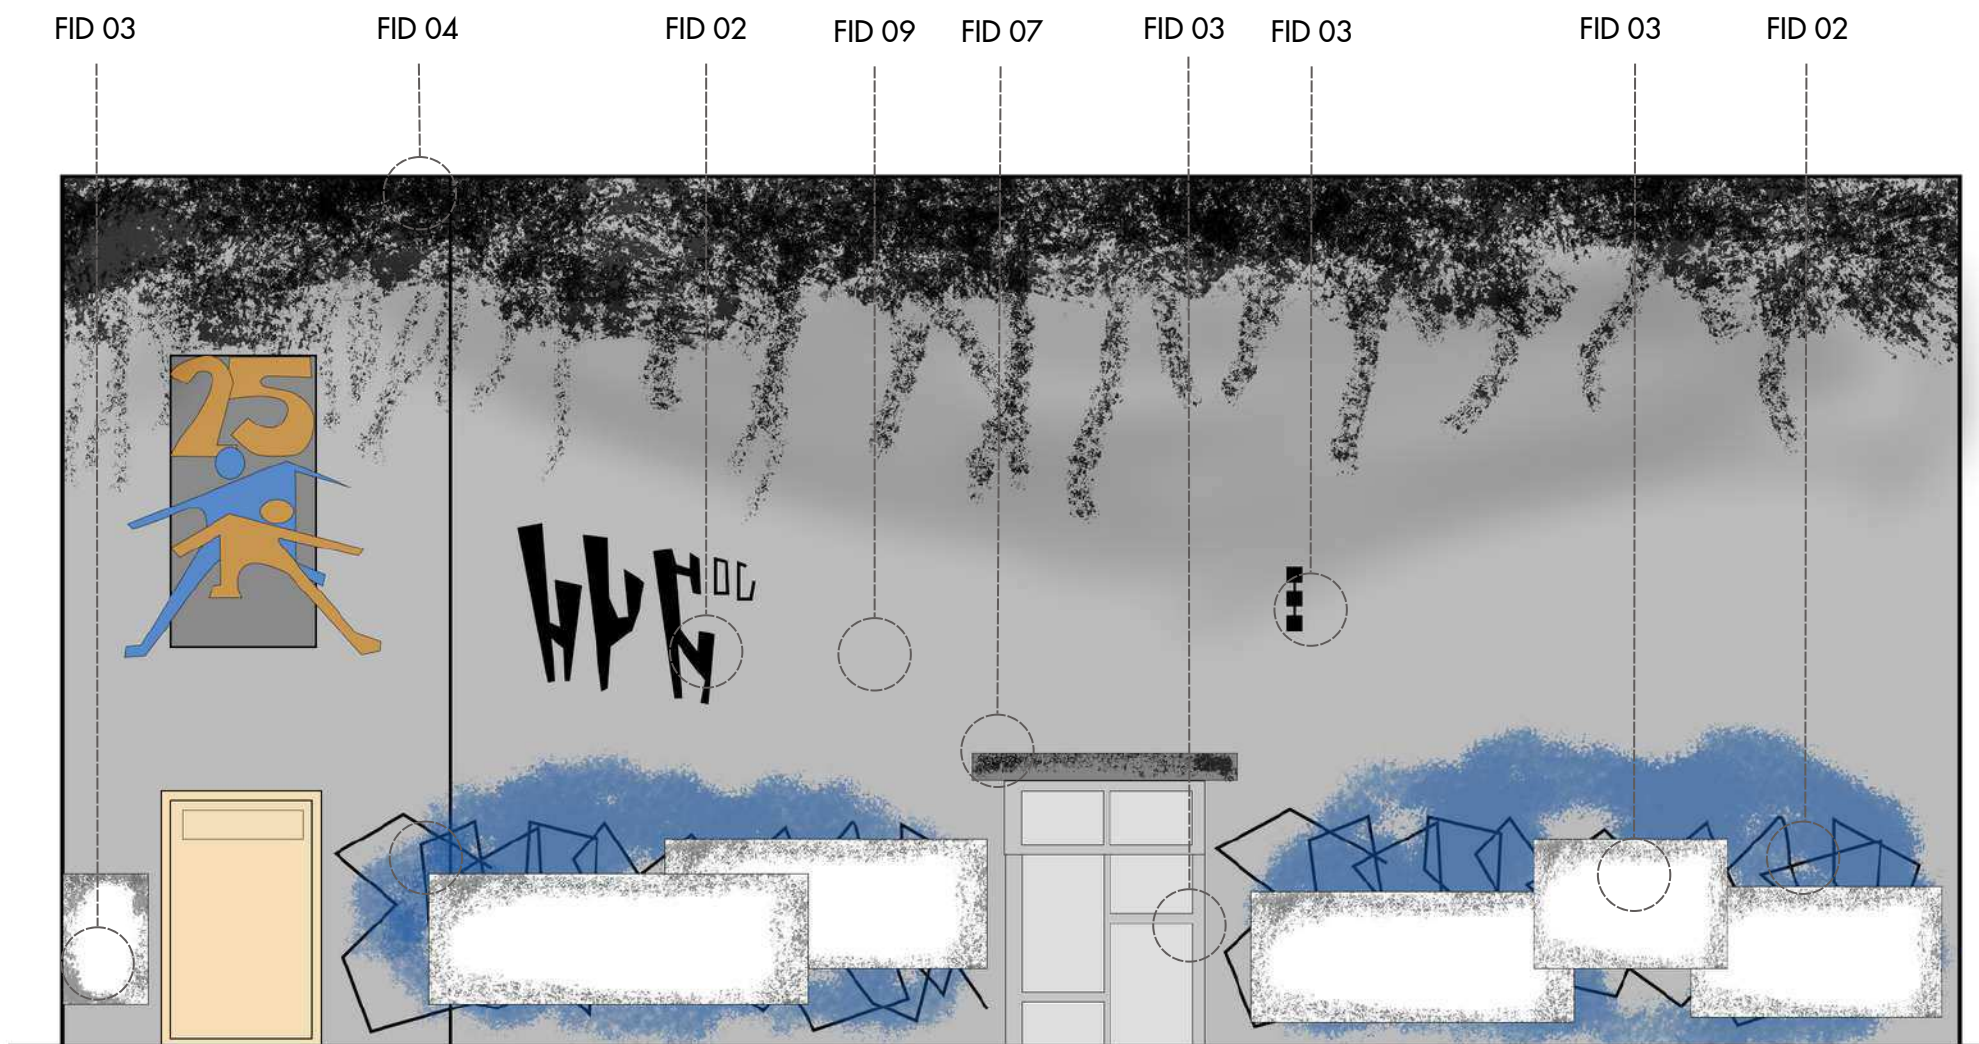
VISTA | FACHADA NORTE
FONTE: ELABORADO POR AUTORA (2023)

- FID 02 | PICHAÇÕES E VANDALISMO NA FACHADA
- FID 03 | INTERFERÊNCIA DE ELEMENTOS NÃO PERTENCENTES A CONSTRUÇÃO ORIGINAL
- FID 04 | CROSTA NEGRA NA FACHADA E MARQUISE
- FID 07 | UMIDADE DESCENDENTE
- FID 09 | DESCASCAMENTO DA PINTURA

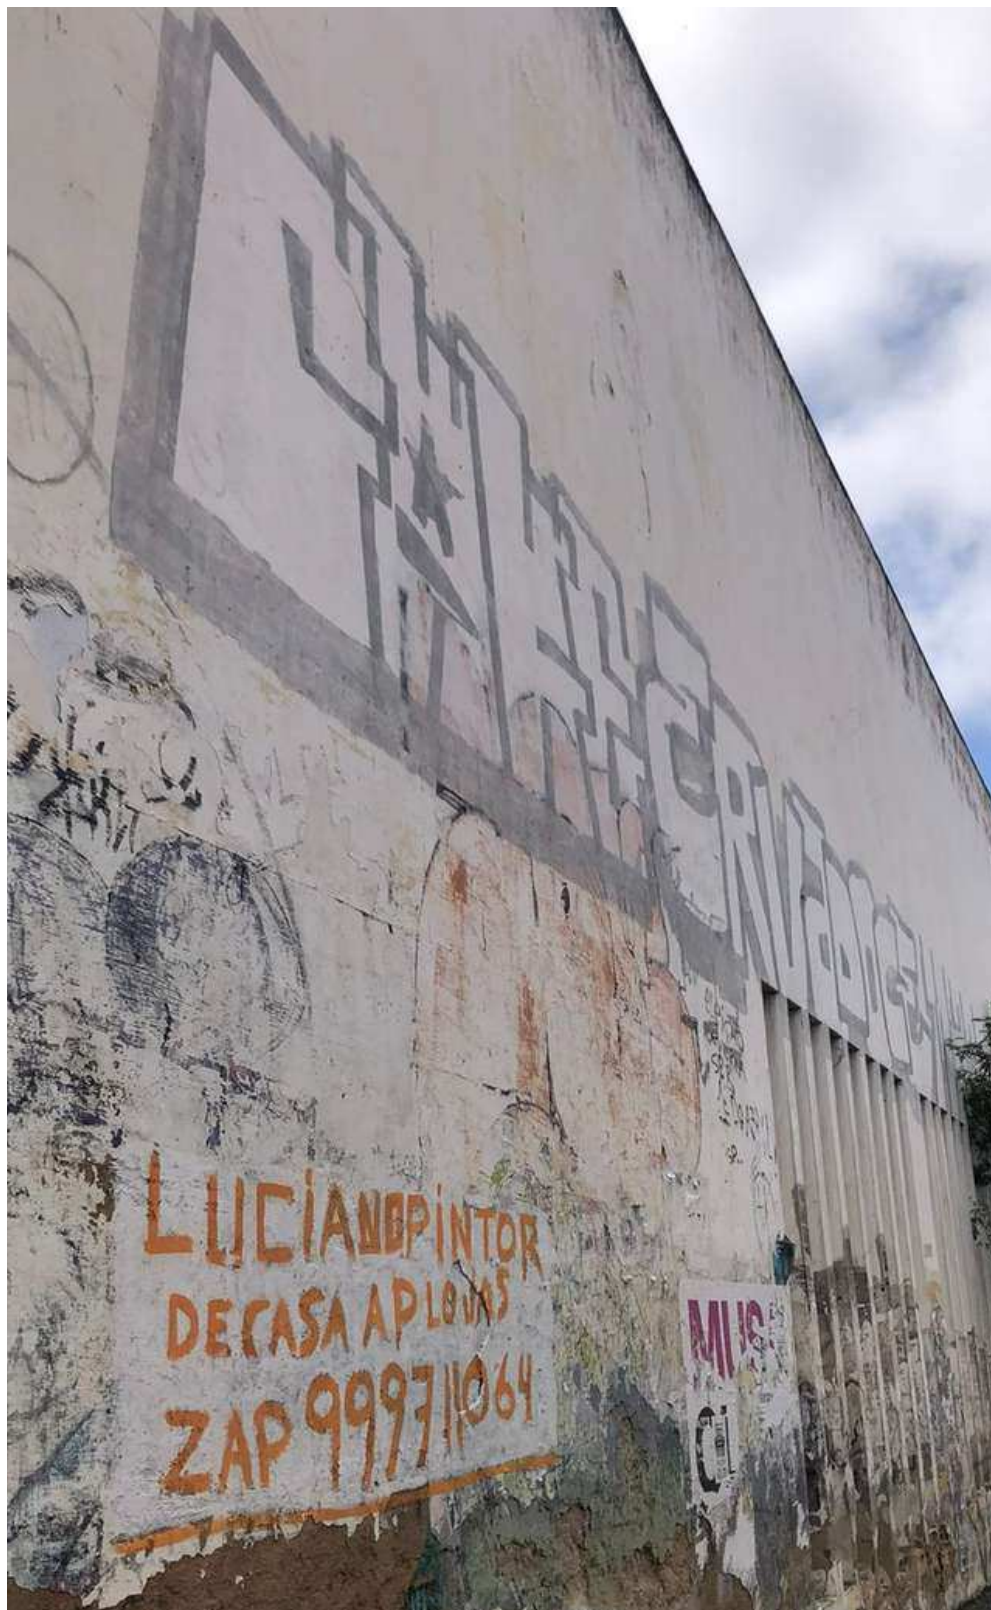
PIXAÇÕES NA FACHADA OESTE. FONTE: MIRELLA DARLANA (2023)

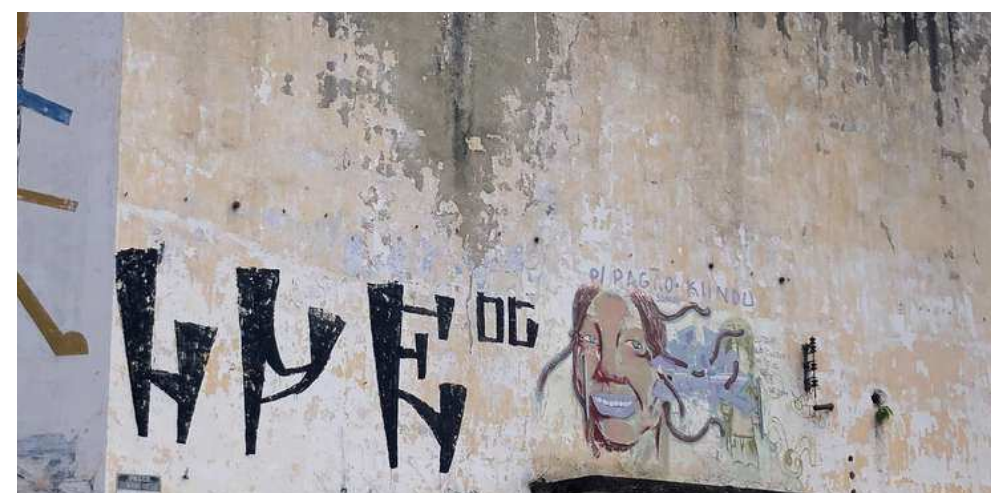
PIXAÇÕES NA FACHADA SUL. FONTE: MIRELLA DARLANA (2023)

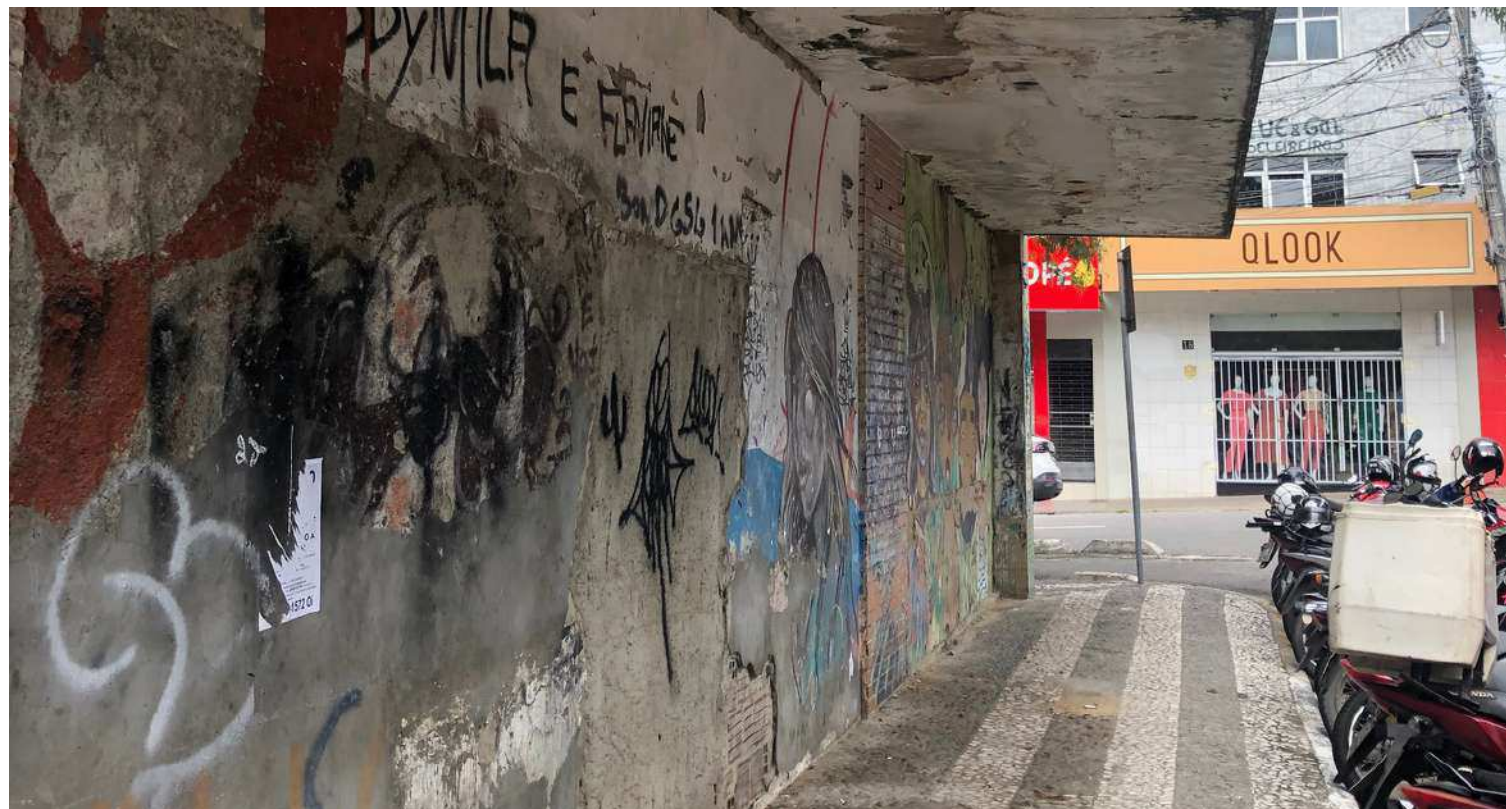
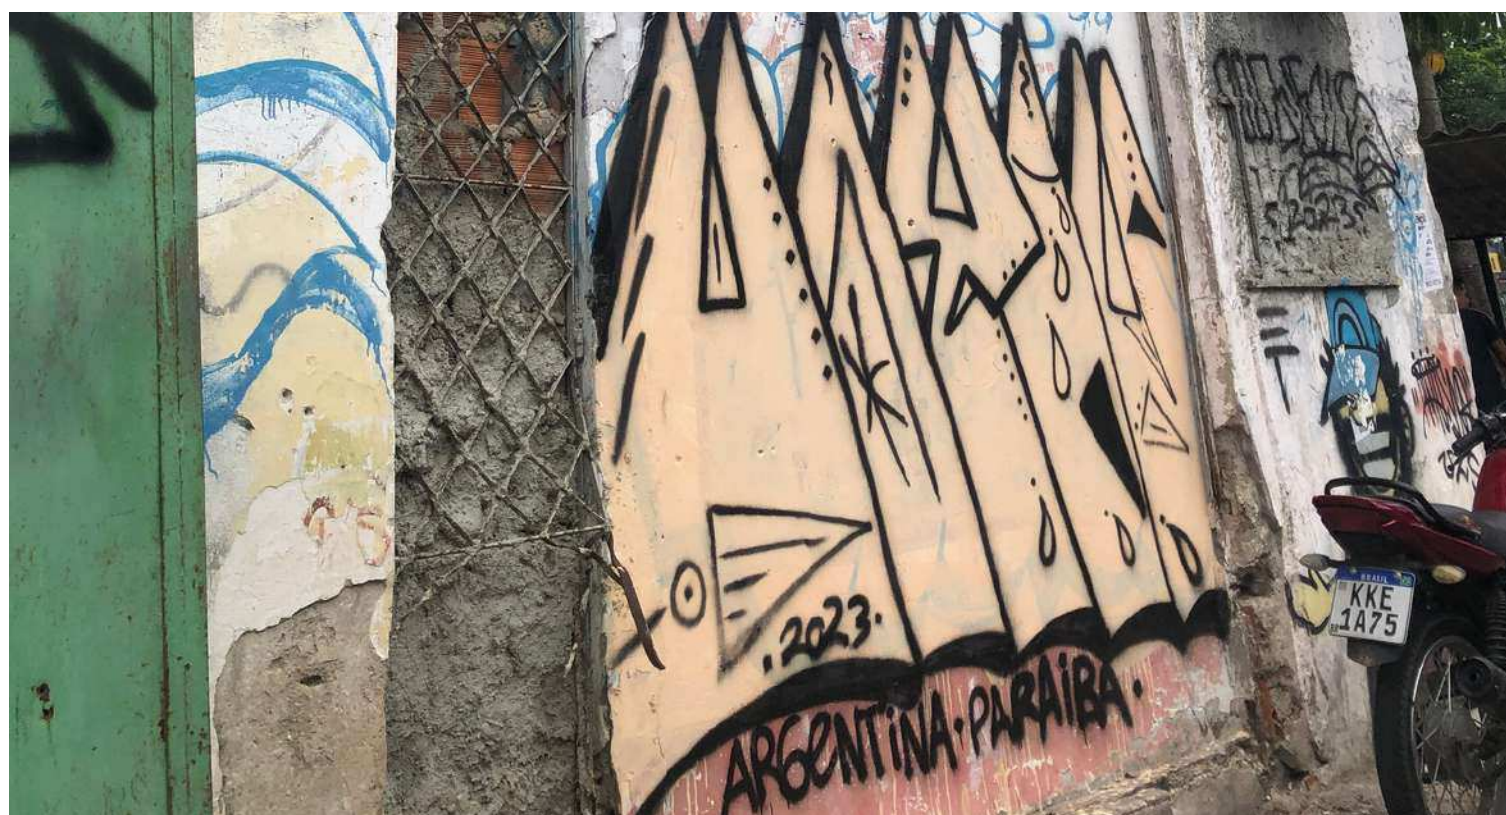
Fig. 25 | Pichações na fachada leste do Cine Capitólio. Fonte: Autora (2023)

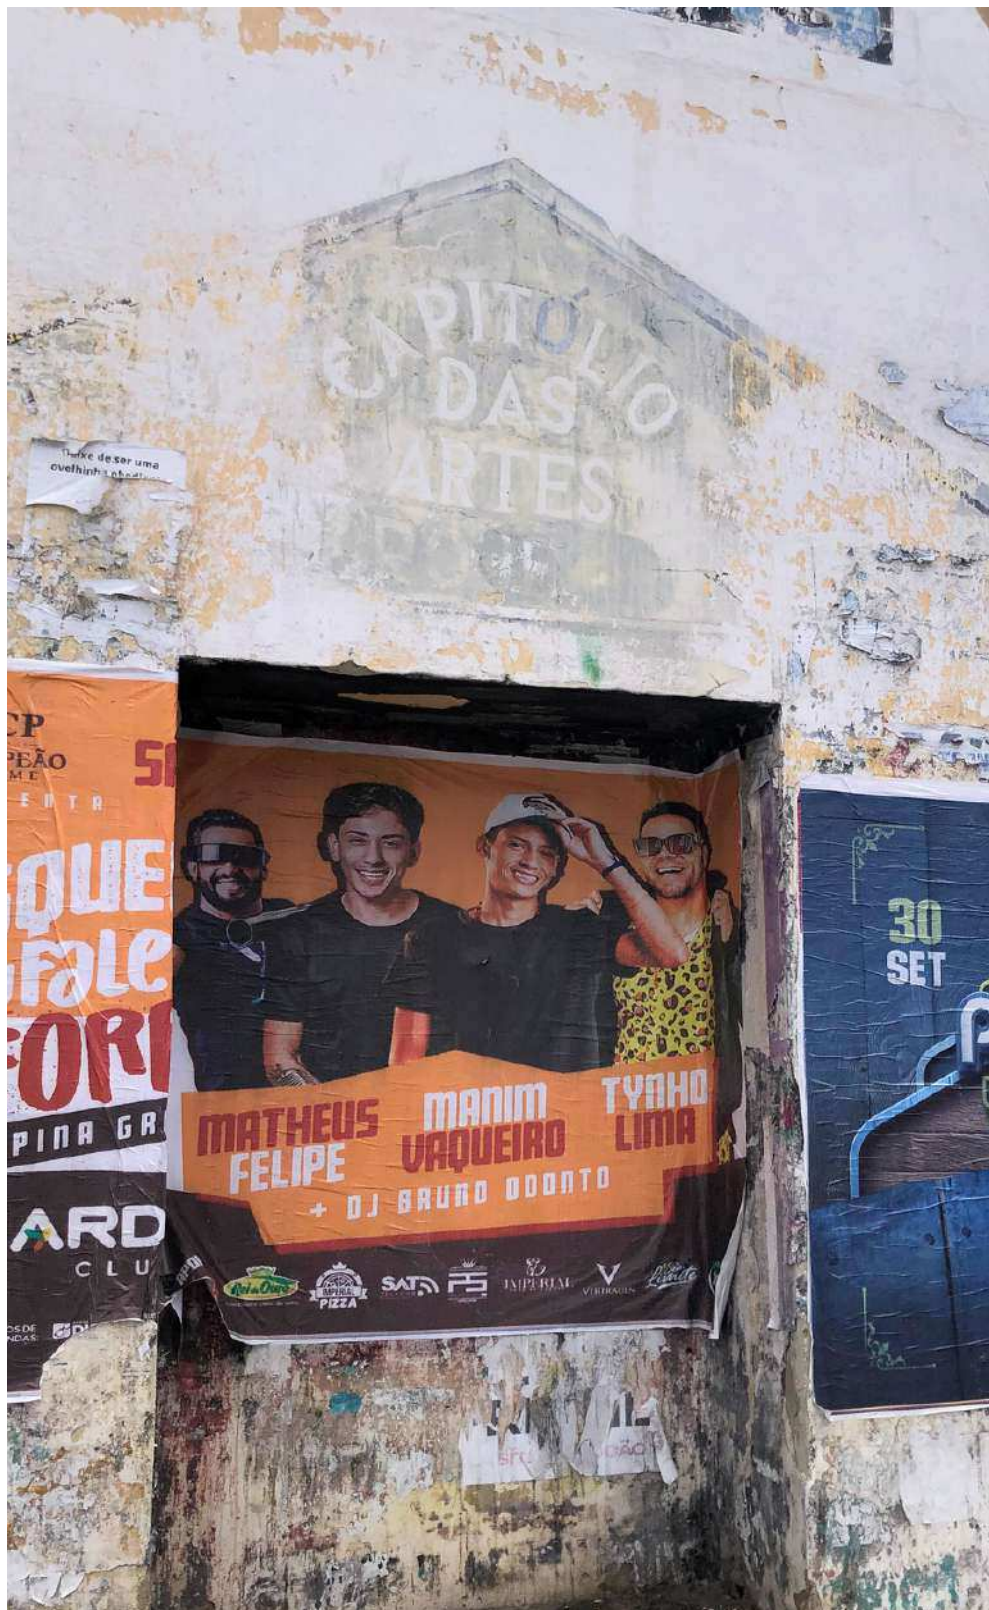
OBSTRUÇÃO DE ABERTURA POR CONSTRUÇÃO POSTERIOR E PROPAGANDA NA FACHADÀ SUL. FONTE: MIRELLA DARLANA (2023)

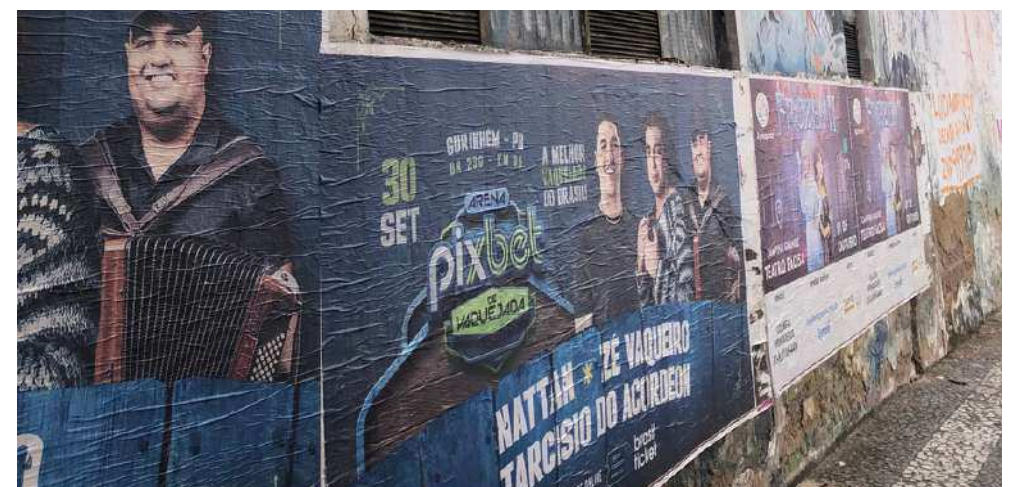
PÔSTERES DE PROPAGANDA COLADOS NA FACHADA OESTE. FONTE: MIRELLA DARLANA (2023)

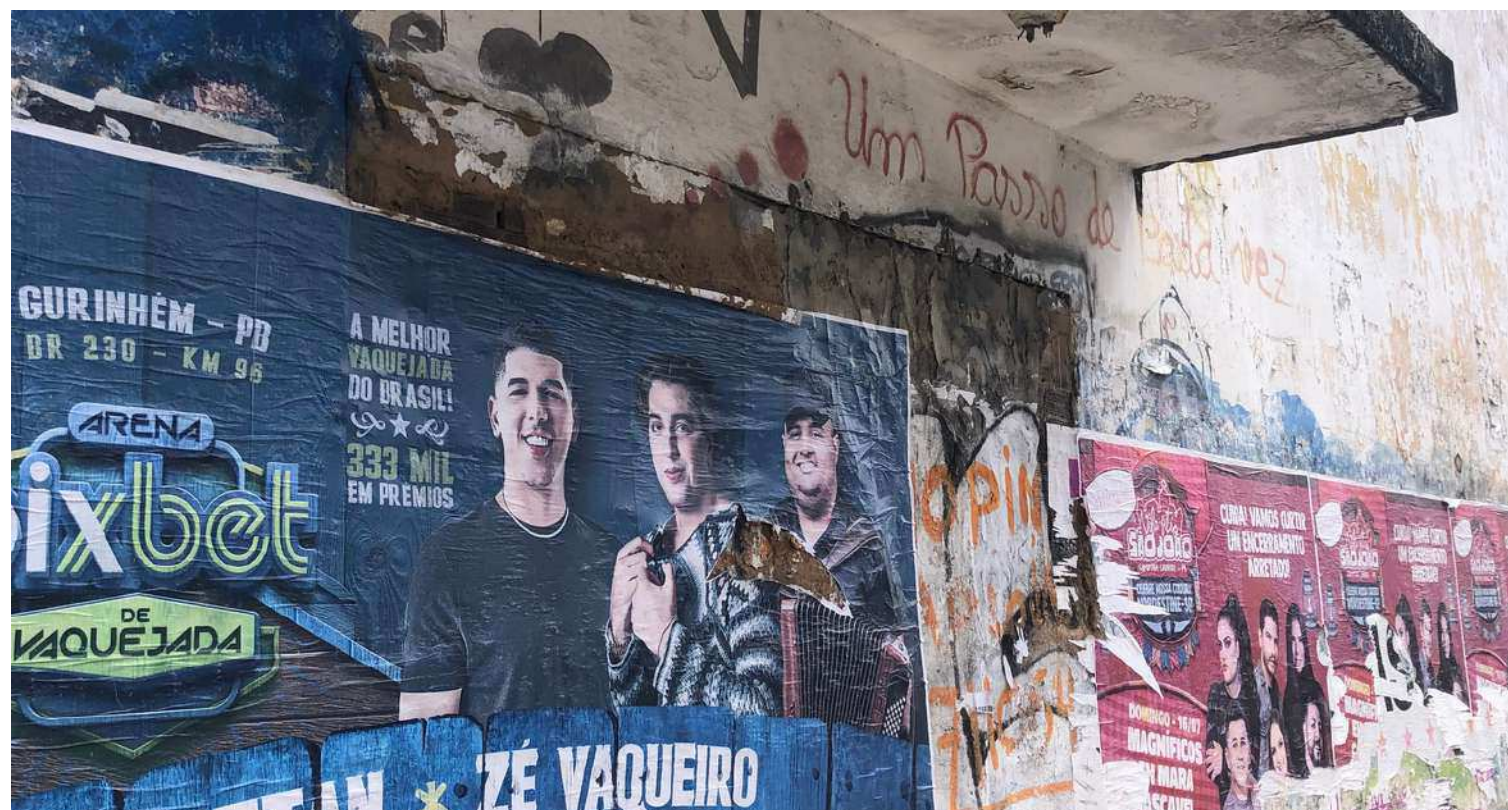
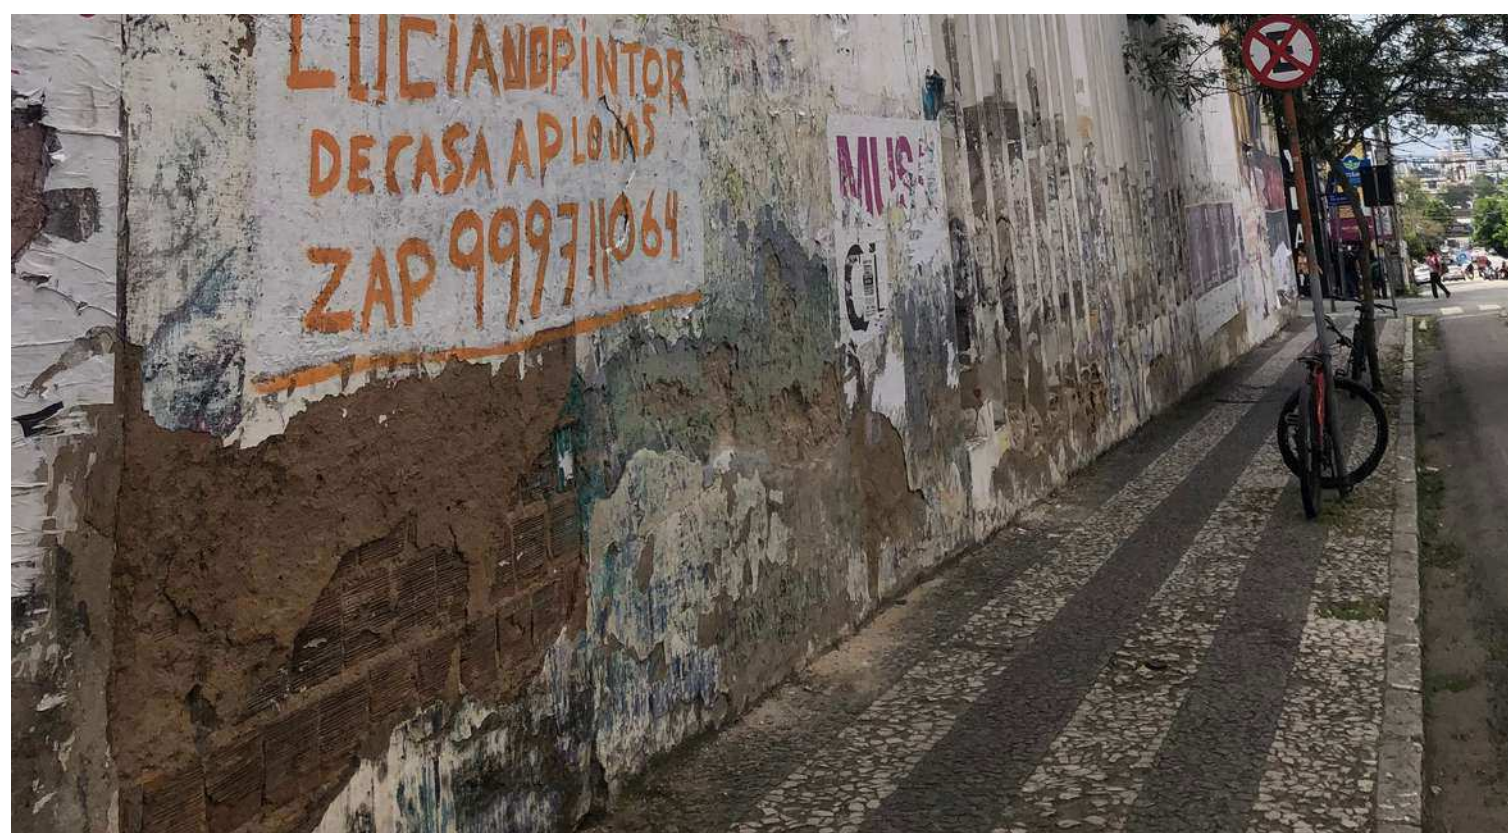
Fig. 27 | Presença de elementos parasitários: obstrução de abertura na fachada oeste. Fonte: Autora (2023)
