CINE CAPITÓLIO

REFLEXÕES SOBRE INTERVENÇÃO
NO PATRIMÔNIO EDIFICADO

Universidade Federal de Campina Grande - UFCG
Centro de Tecnologias e Recursos Naturais - CTRN
Unidade Acadêmica de Engenharia Civil - UAEC
Curso de Graduação em Arquitetura e Urbanismo - CAU

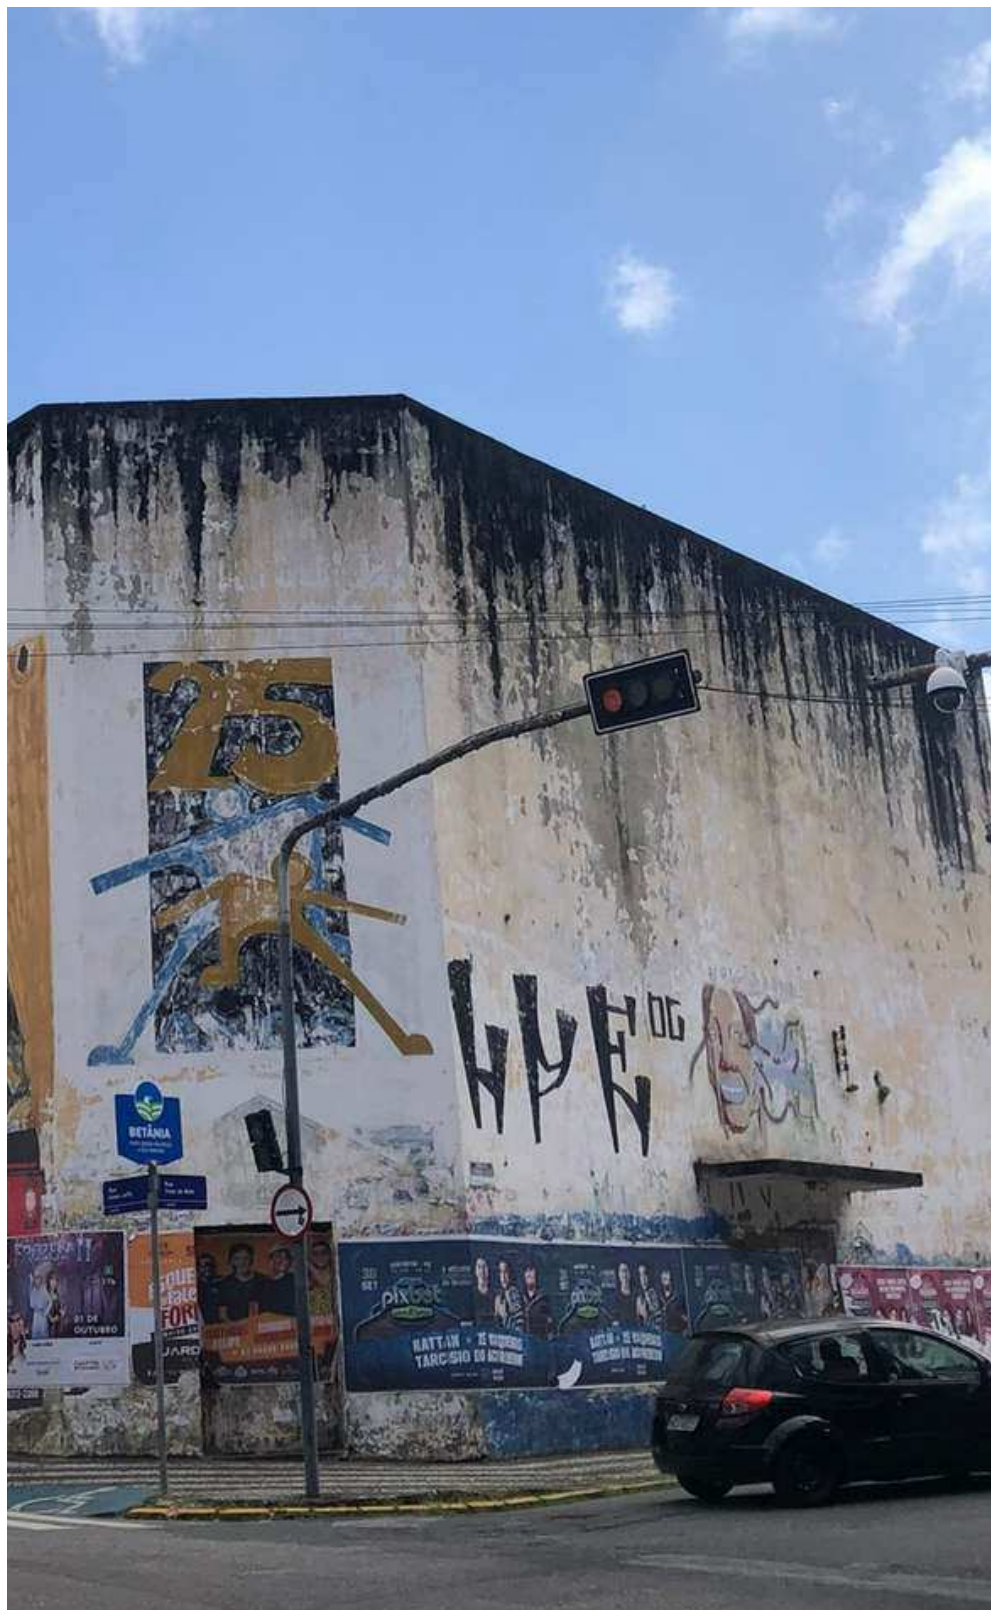
CROSTA NEGRA NA FACHADA SUL. FONTE: MIRELLA DARLANA (2023)

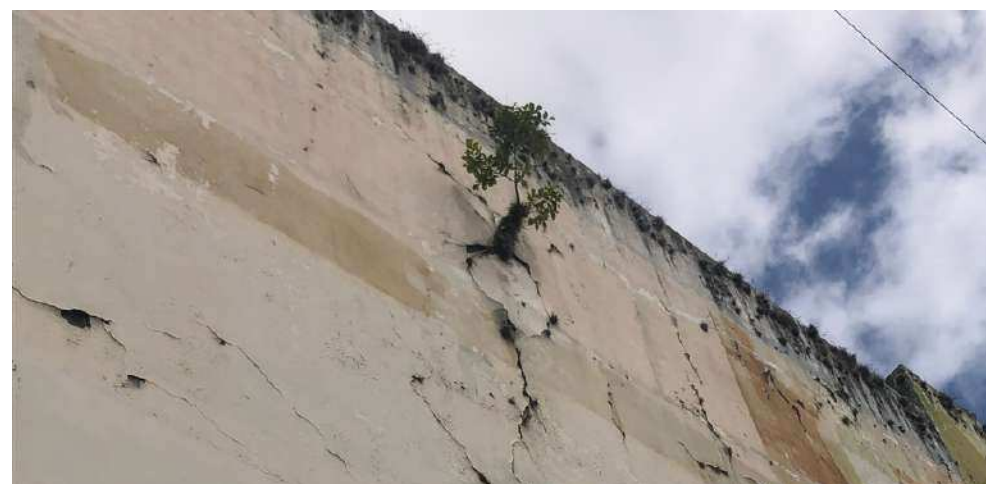
CROSTA NEGRA NA FACHADA LESTE. FONTE: MIRELLA DARLANA (2023)

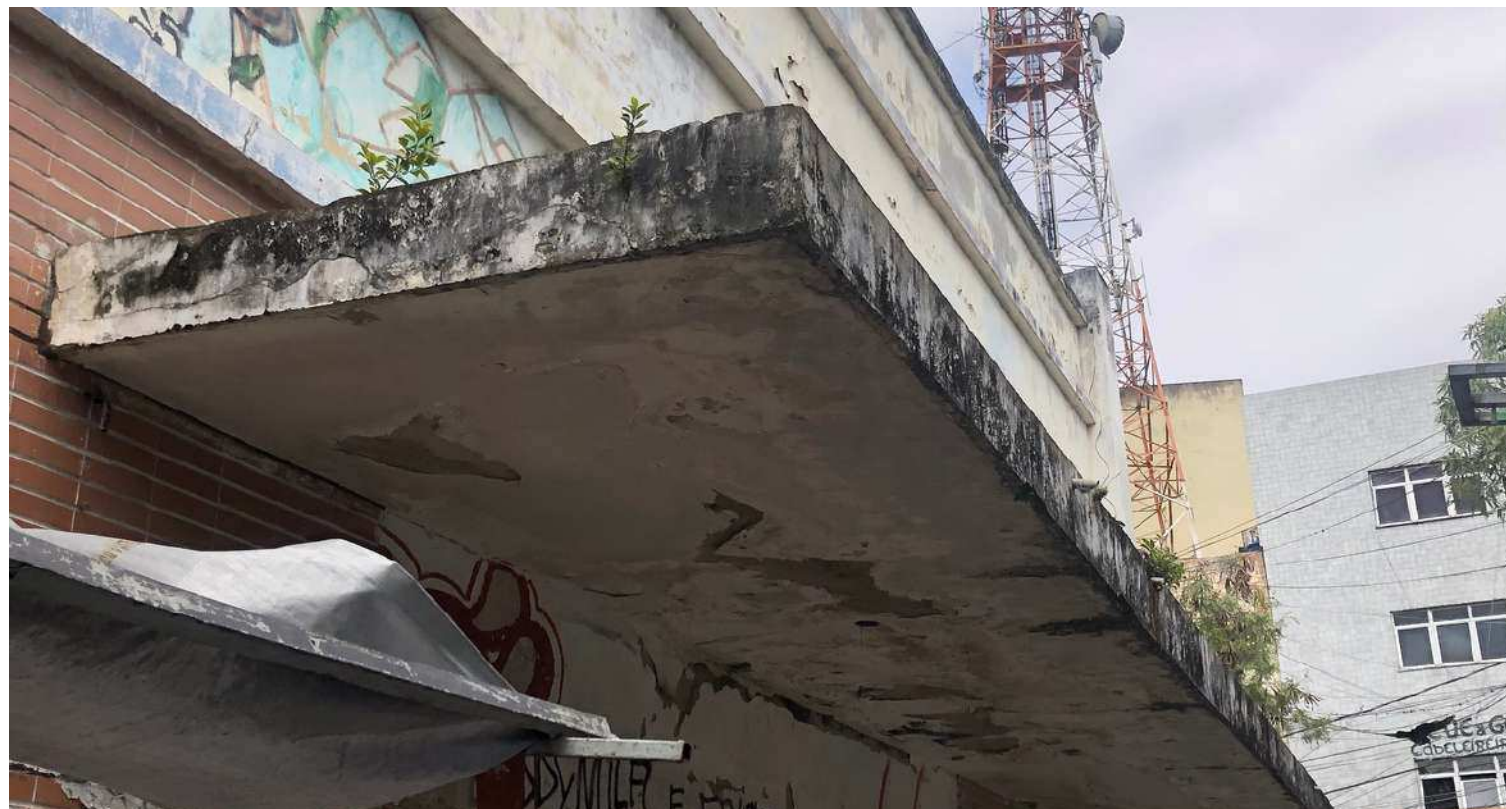
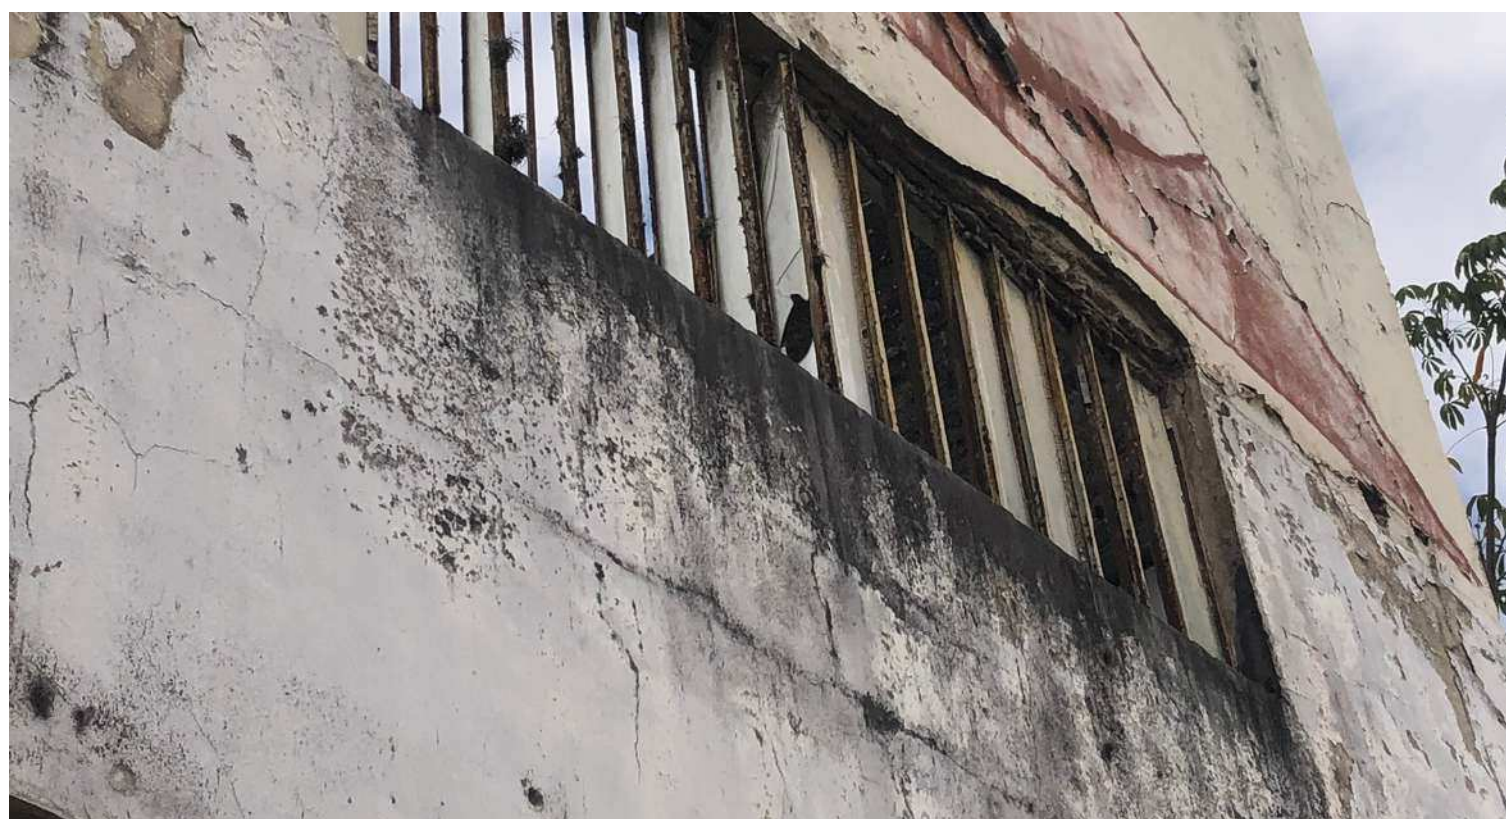
Fig. 29 | Manifestação de crosta negra em esquadria na fachada leste. Fonte: Autora (2023)

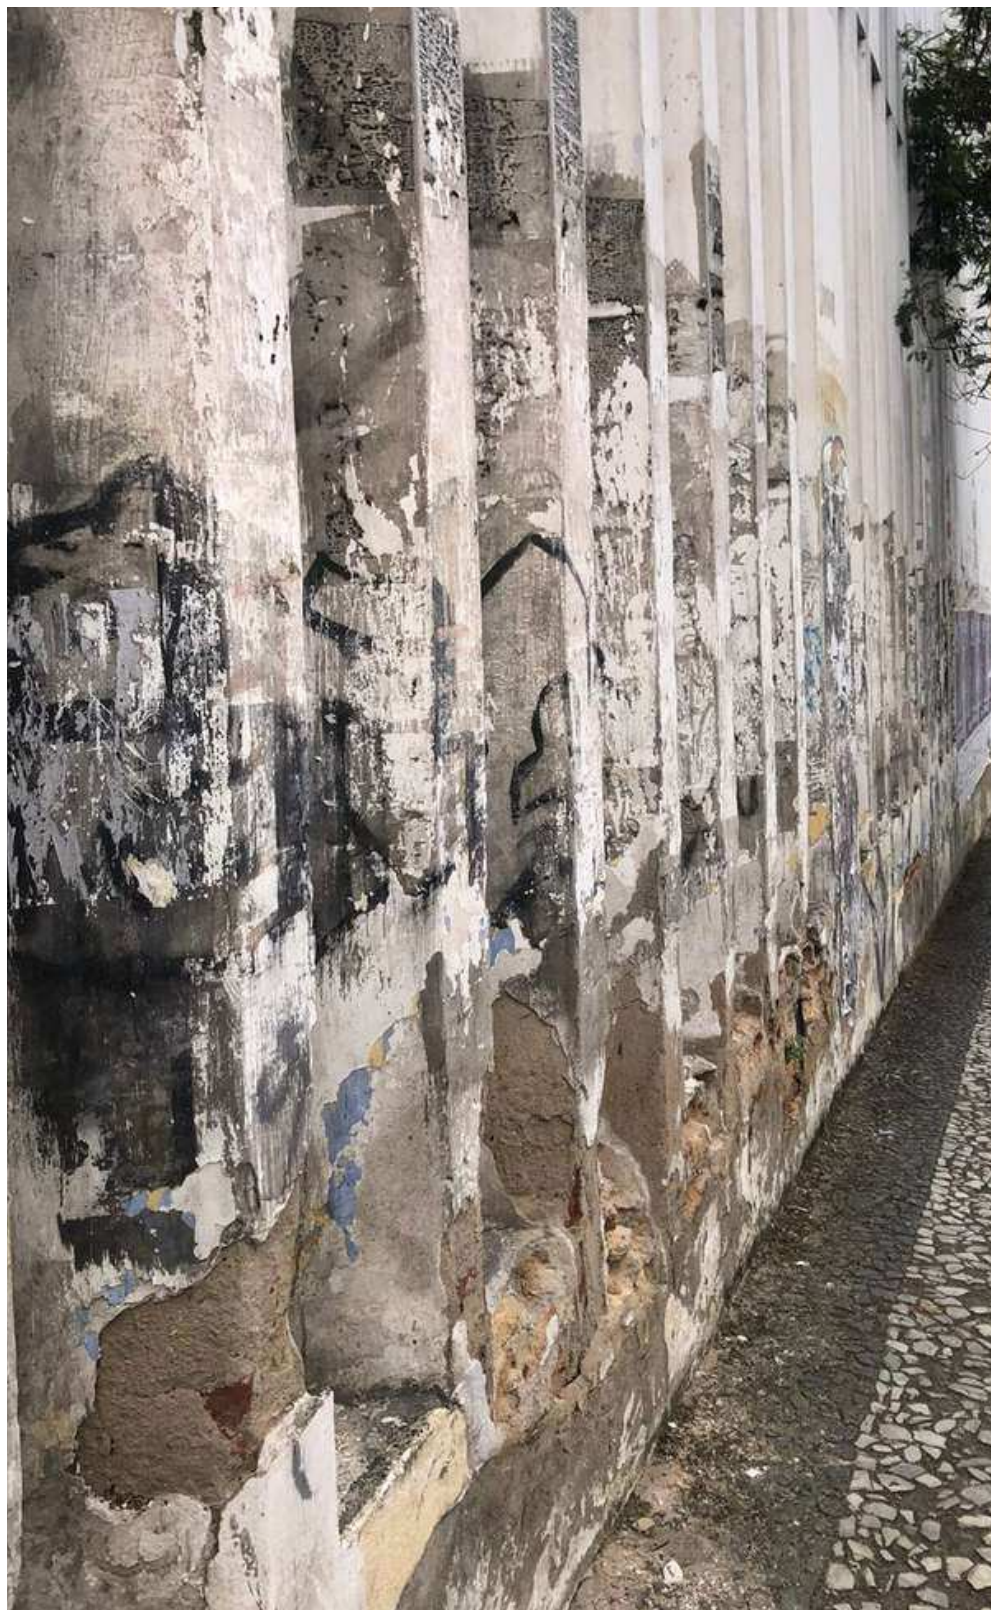
DESAGREGAÇÃO NA BASE DO BRISE DA FACHADA OESTE. FONTE: MIRELLA DARLANA (2023)

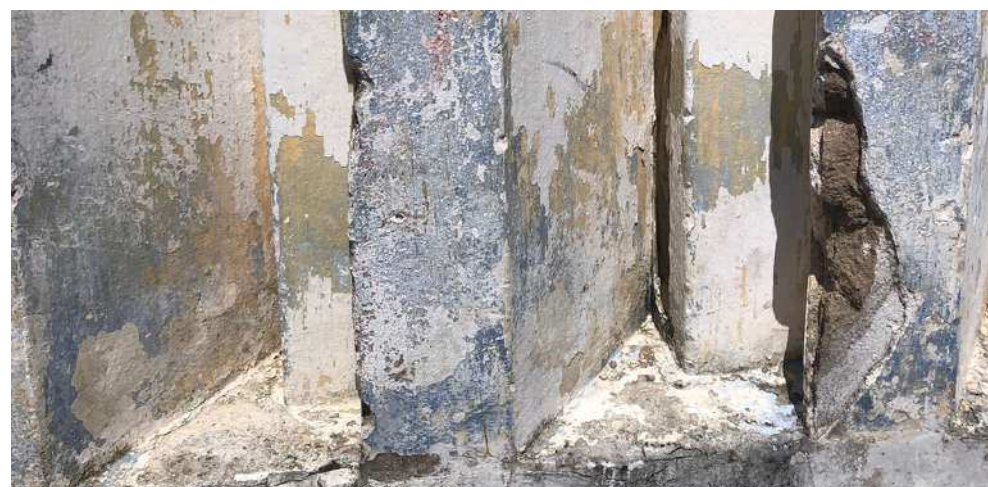
DESAGREGAÇÃO NO BRISE DA FACHADA LESTE. FONTE: MIRELLA DARLANA (2023)

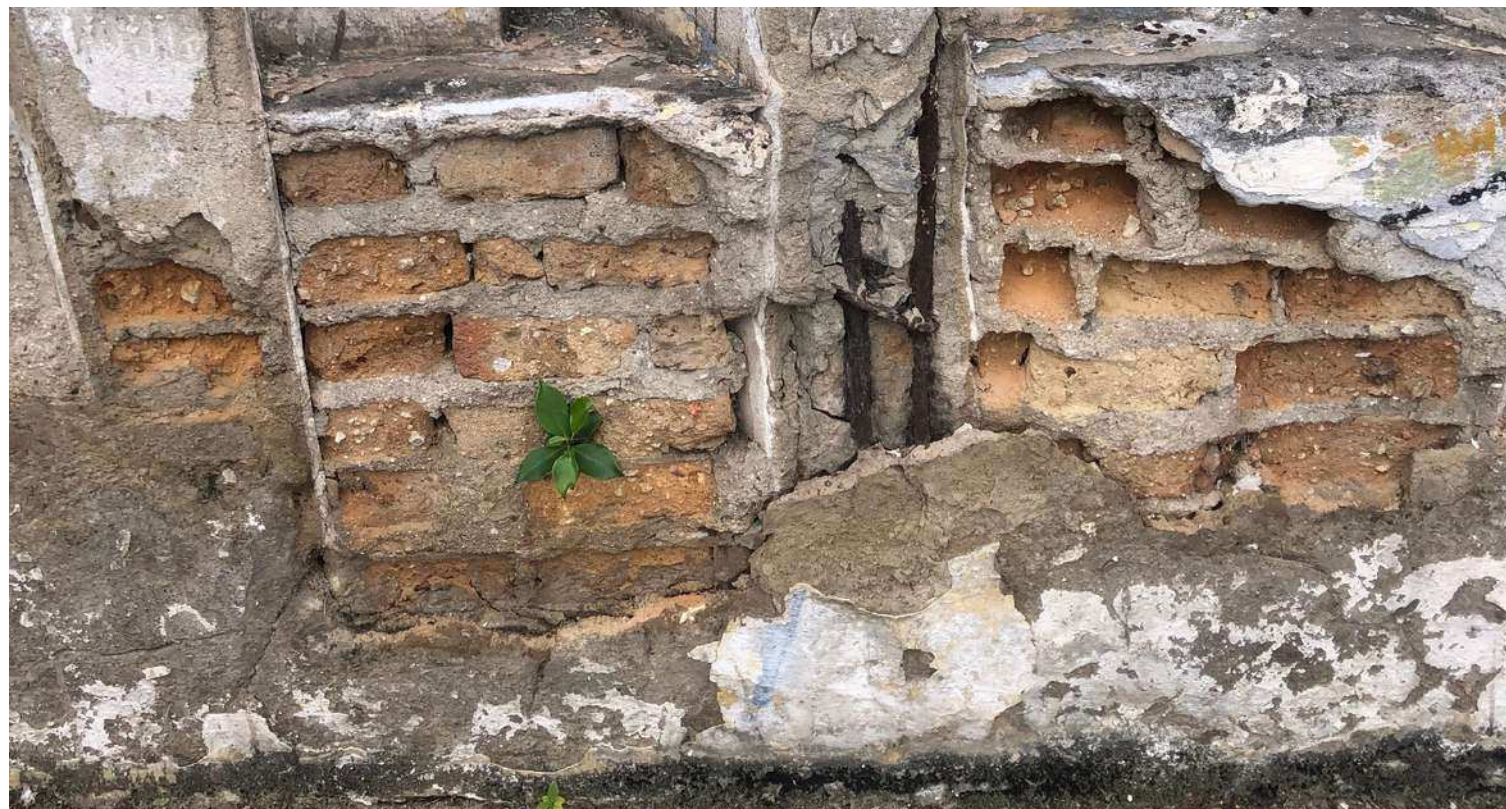
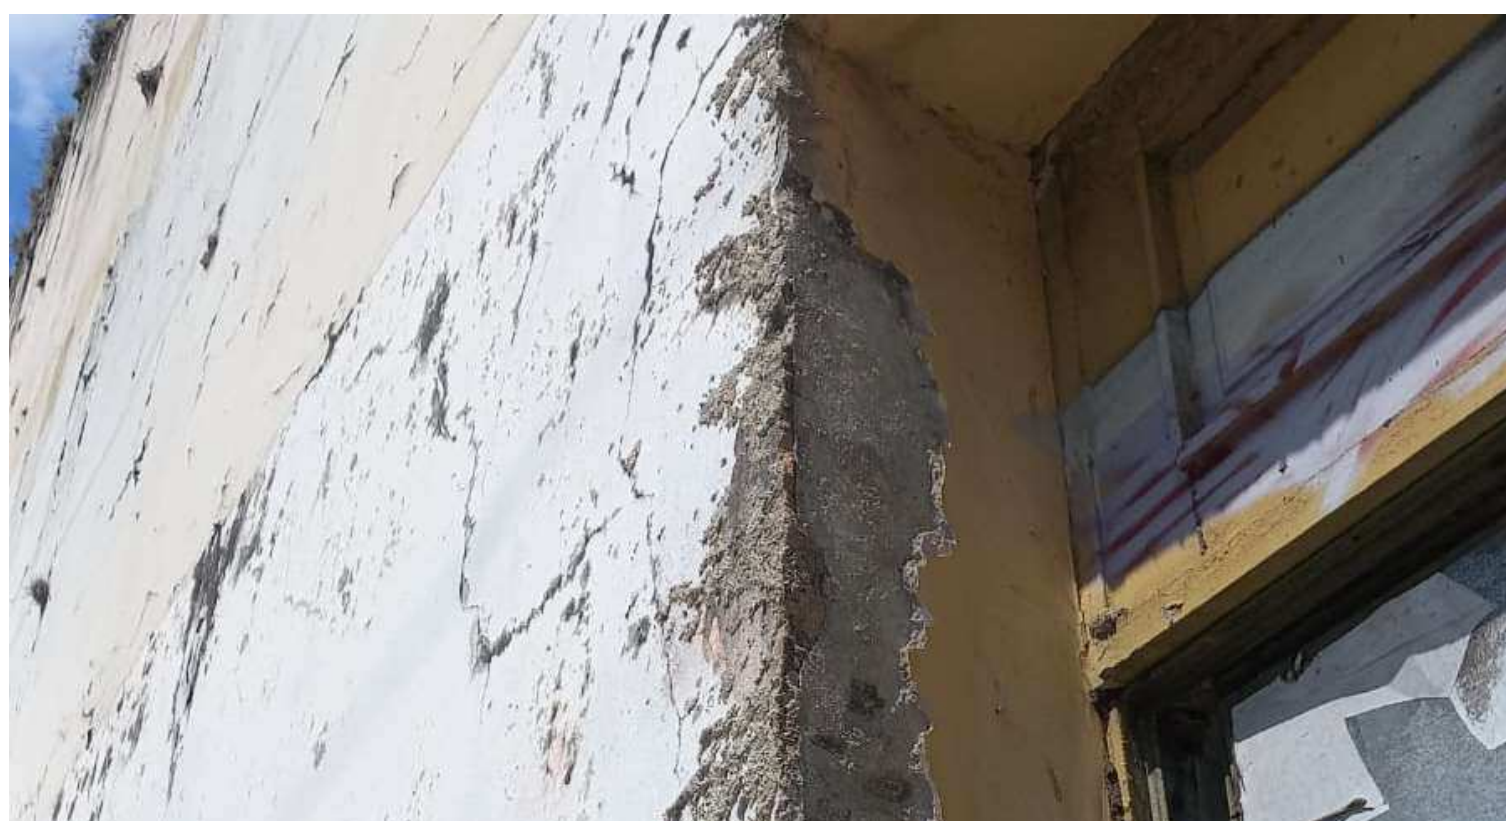
Fig. 31 | Manifestação de desagregação de material na fachada leste. Fonte: Autora (2023)

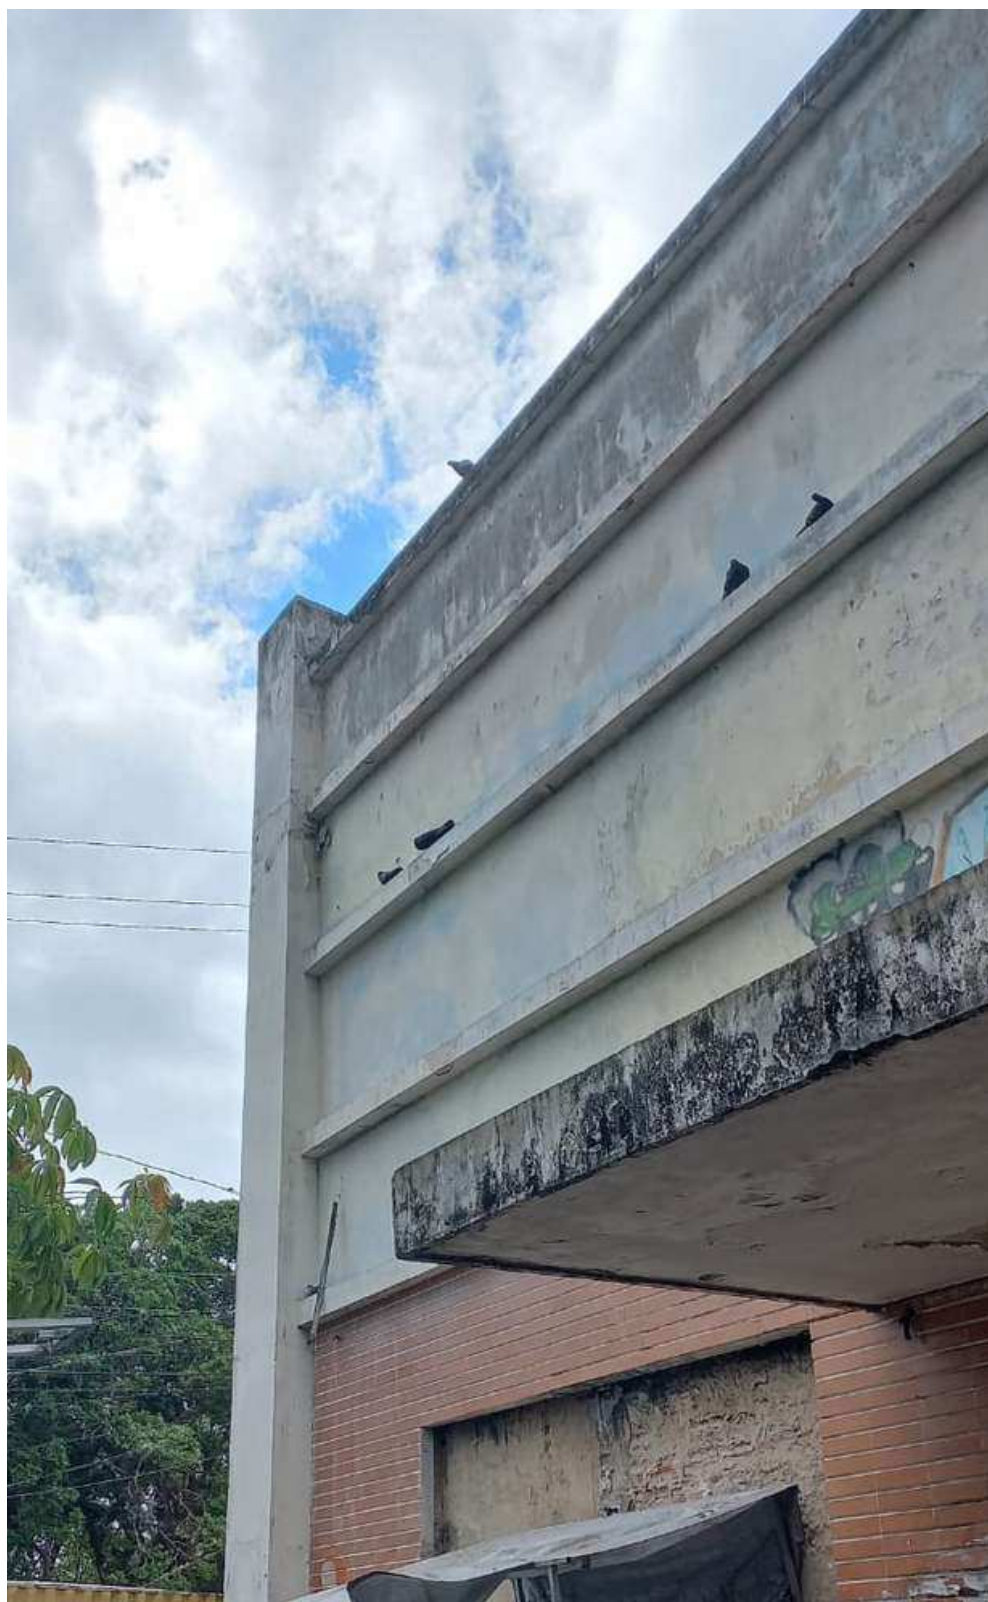
EFLORESCÊNCIA EM ELEMENTOS DA FACHADA NORTE. FONTE: MIRELLA DARLANA (2023)

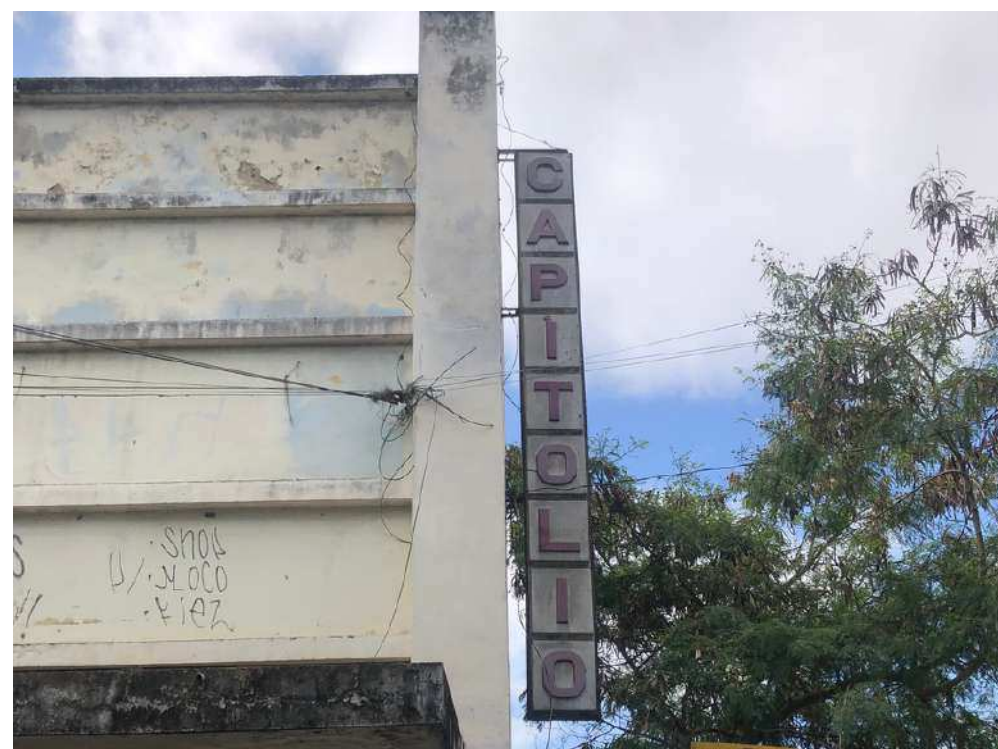
EFLORESCÊNCIA EM ELEMENTOS DA FACHADA NORTE. FONTE: MIRELLA DARLANA (2023)

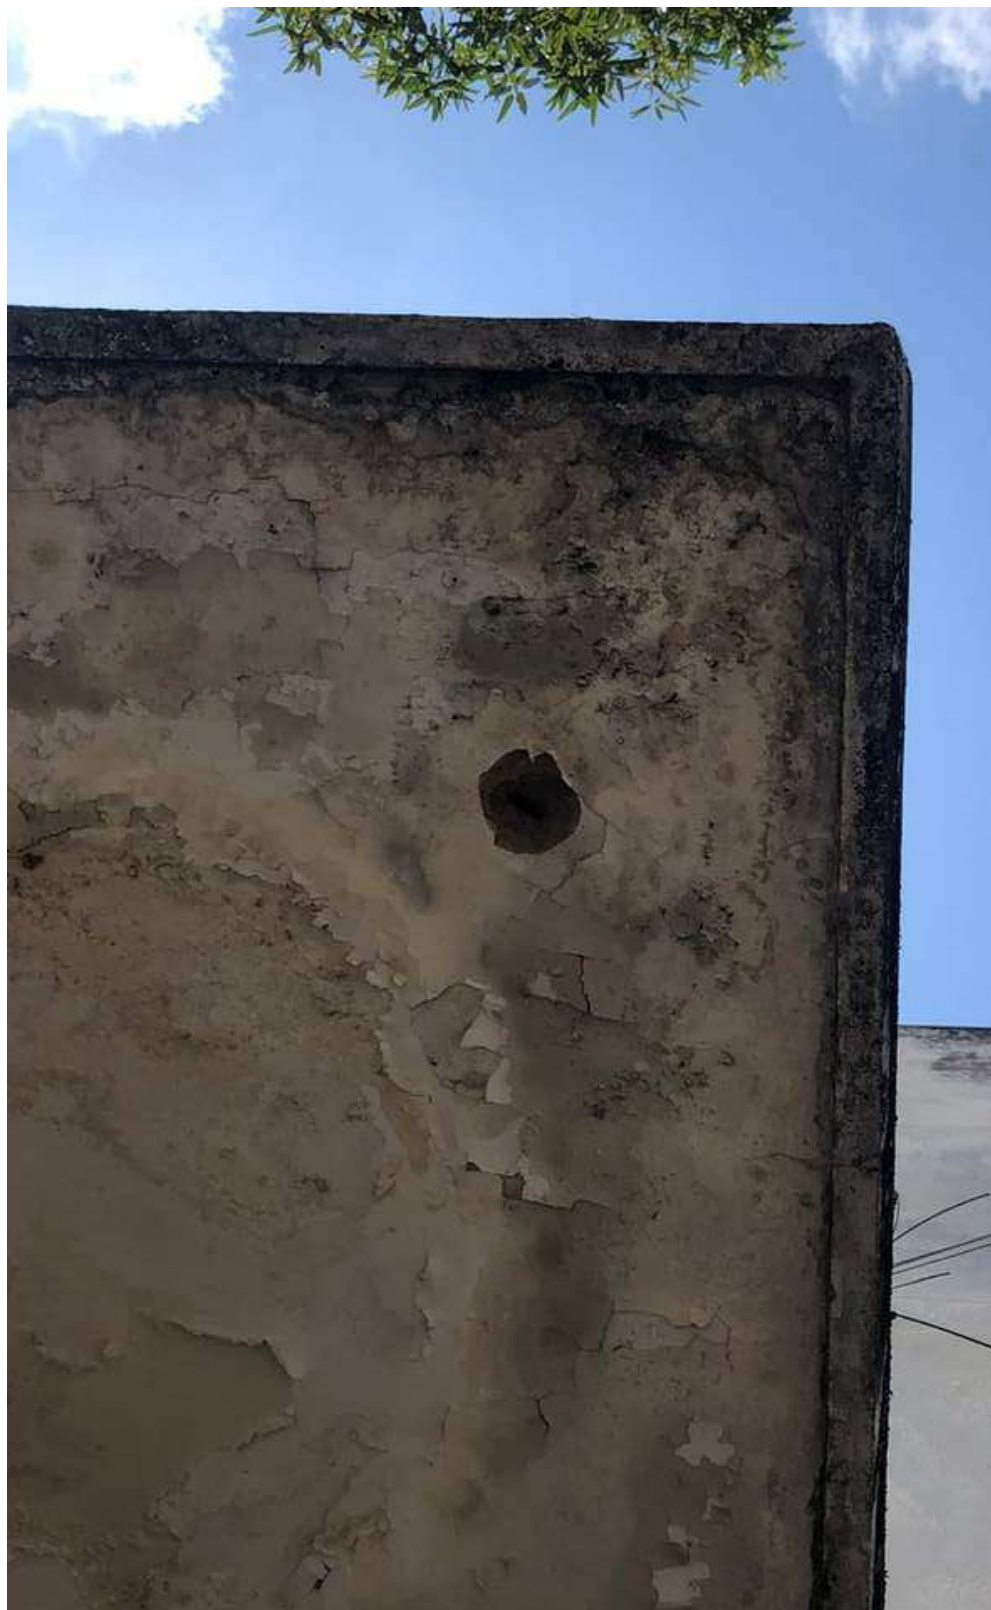
UMIDADE DESCENDENTE NA MARQUISE DA FACHADA NORTE. FONTE: MIRELLA DARLANA (2023)

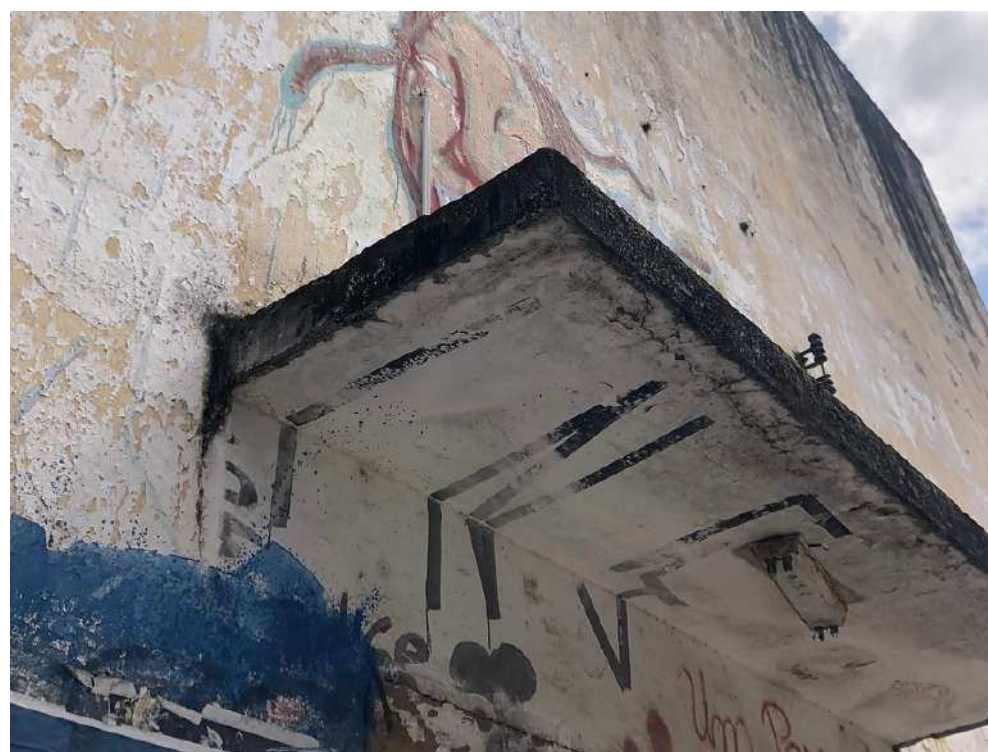
UMIDADE DESCENDENTE NA MARQUISE DA FACHADA SUL. FONTE: MIRELLA DARLANA (2023)

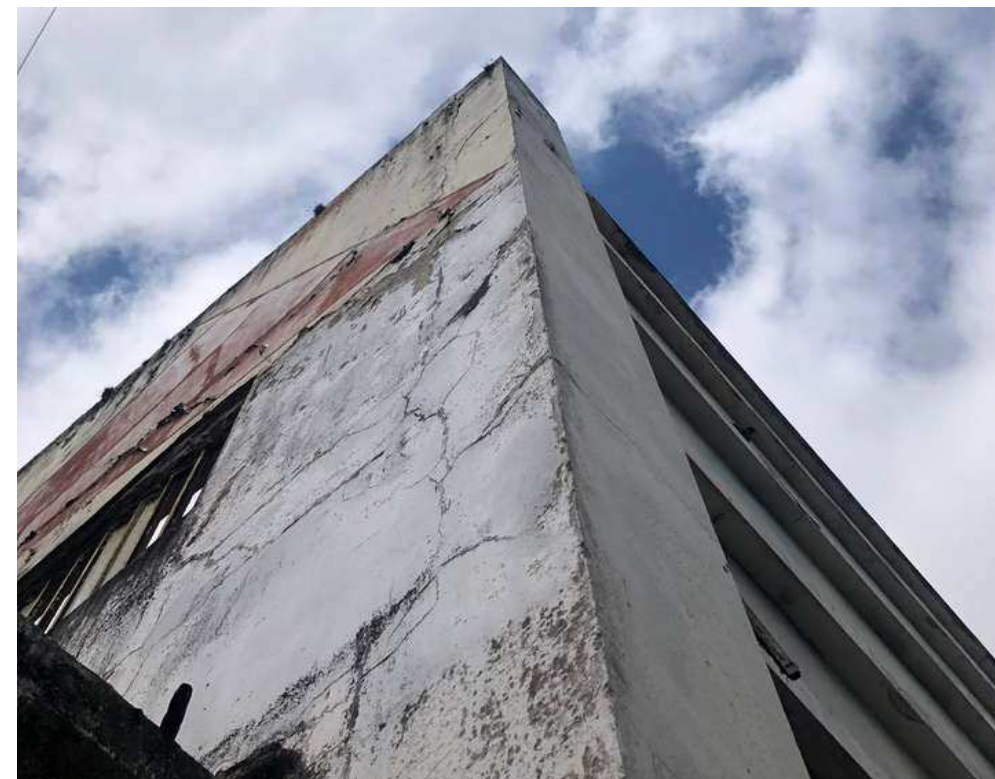
FISSURAS NA FACHADA LESTE. FONTE: MIRELLA DARLANA (2023)

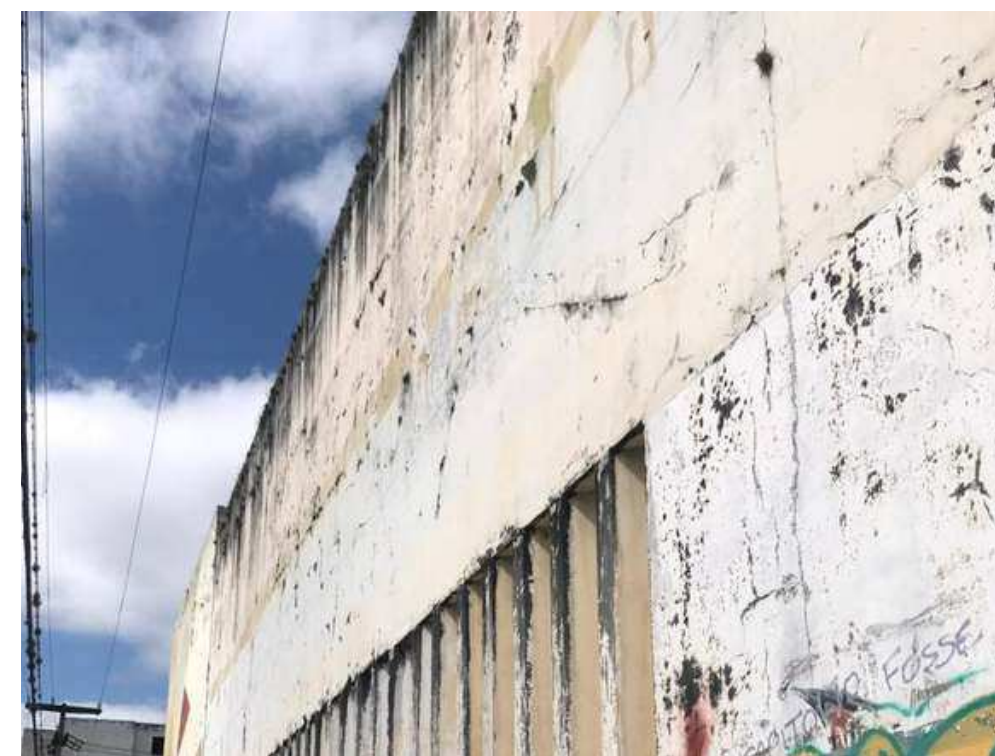
FISSURAS NA FACHADA LESTE. FONTE: MIRELLA DARLANA (2023)

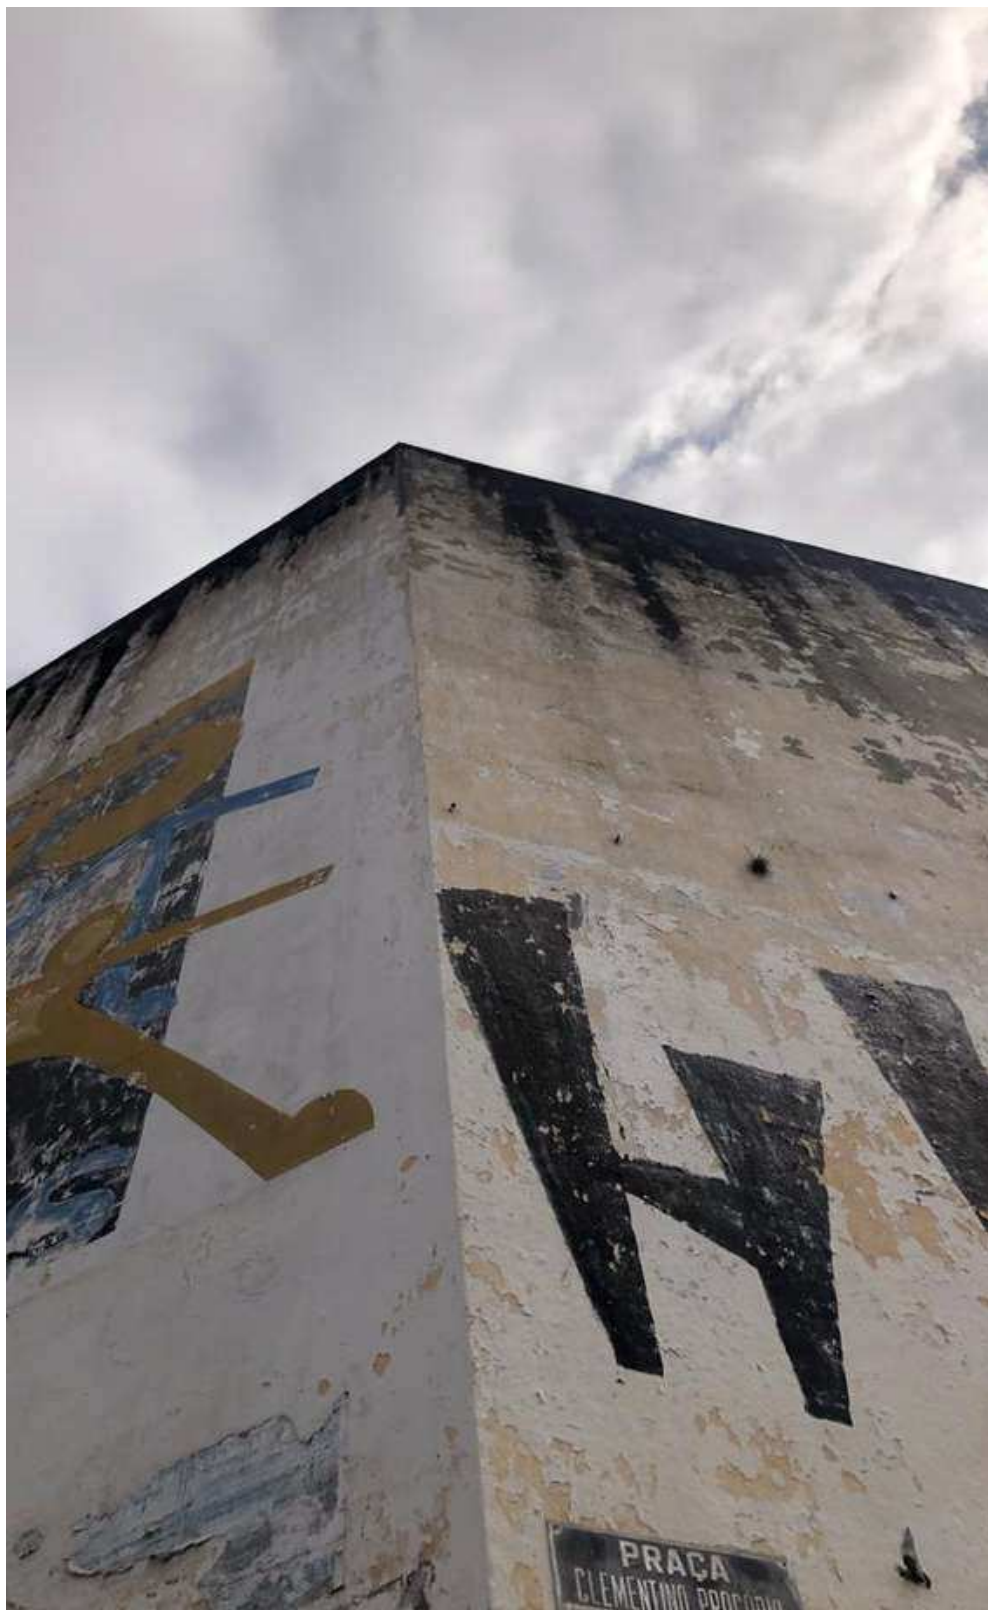
DESCASCAMENTO NA FACHADA SUL. FONTE: MIRELLA DARLANA (2023)

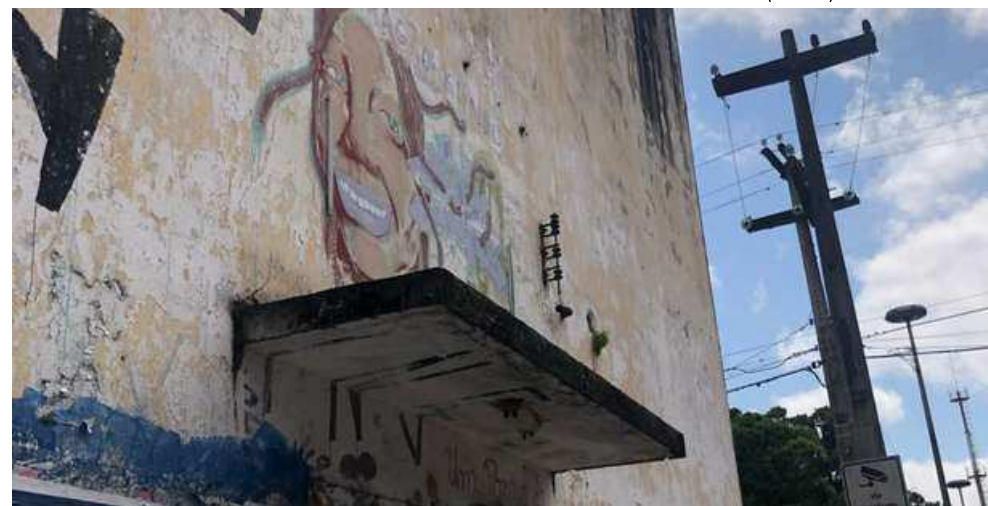
DESCASCAMENTO NA FACHADA SUL. FONTE: MIRELLA DARLANA (2023)

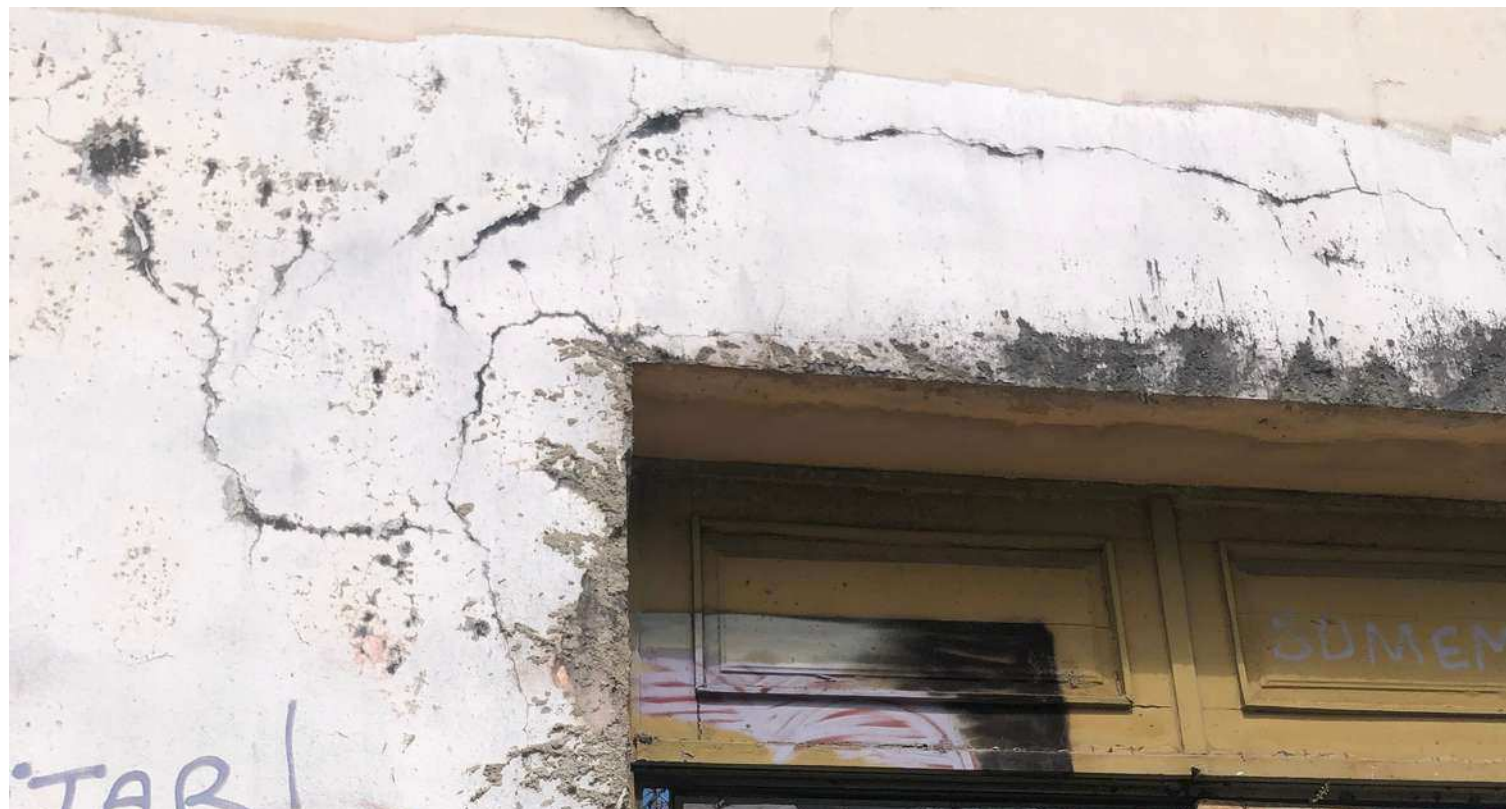
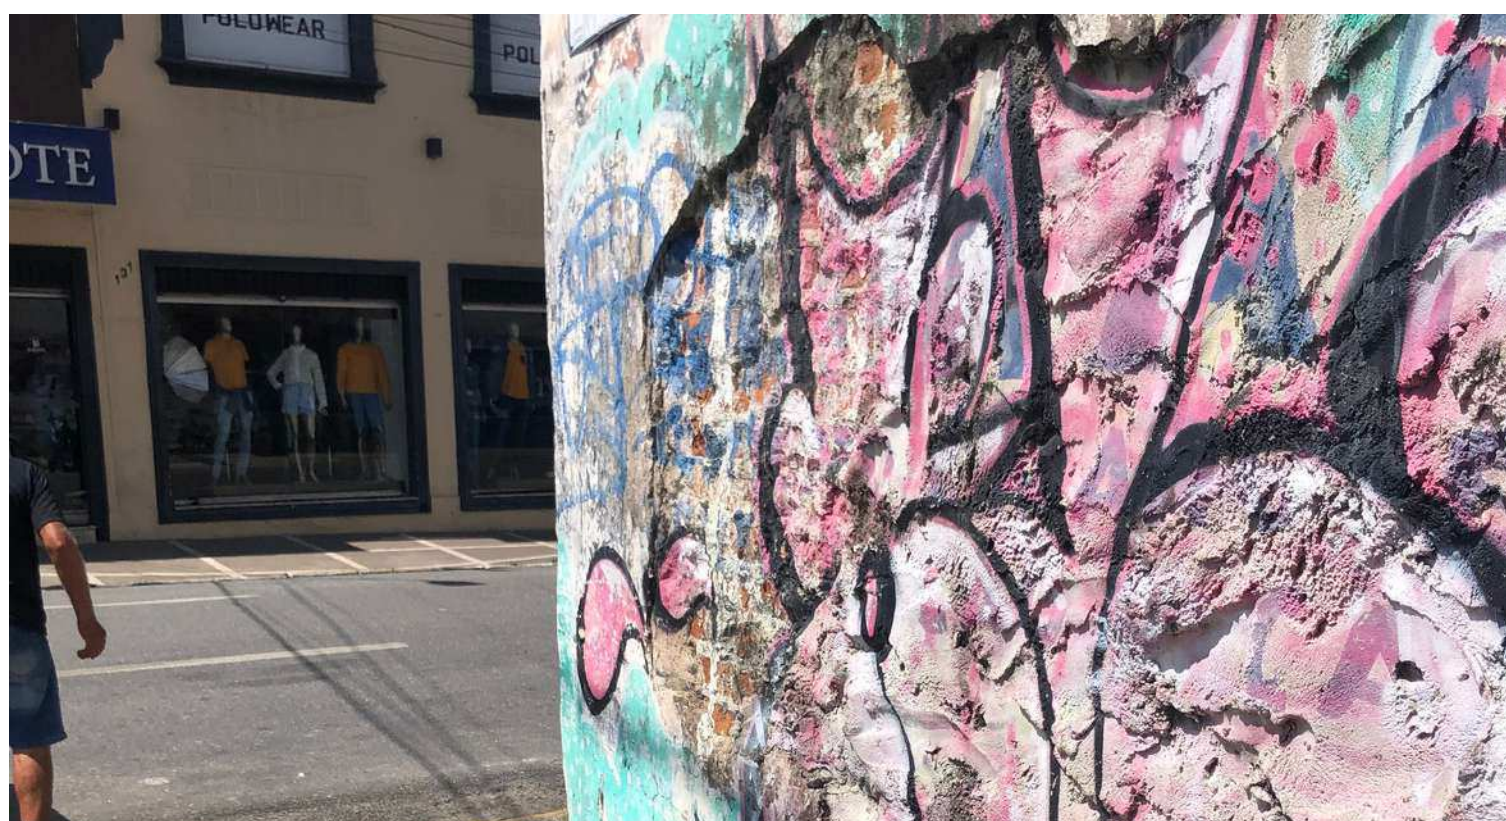
Fig. 37 | Manifestação de descascamento sobre fachada leste. Fonte: Autora (2023)
