**ESTUDO DAS MANIFESTAÇÕES PATOLÓGICAS A PARTIR DE  
INSPEÇÃO PREDIAL NA CASA DA CULTURA SENADOR RUY  
CARNEIRO, POMBAL-PB**

Trabalho de Conclusão de Curso apresentado à  
Unidade Acadêmica de Ciências e Tecnologia  
Ambiental da Universidade Federal de  
Campina Grande, como parte dos requisitos  
necessários para obtenção do título de  
Engenheira Civil.

Estudo das manifestações patológicas a partir de inspeção predial na Casa da Cultura Senador Ruy Carneiro, Pombal-PB / , Naiara Lopes Lacerda. – Pombal, 2023.  
81 f. : il. color.

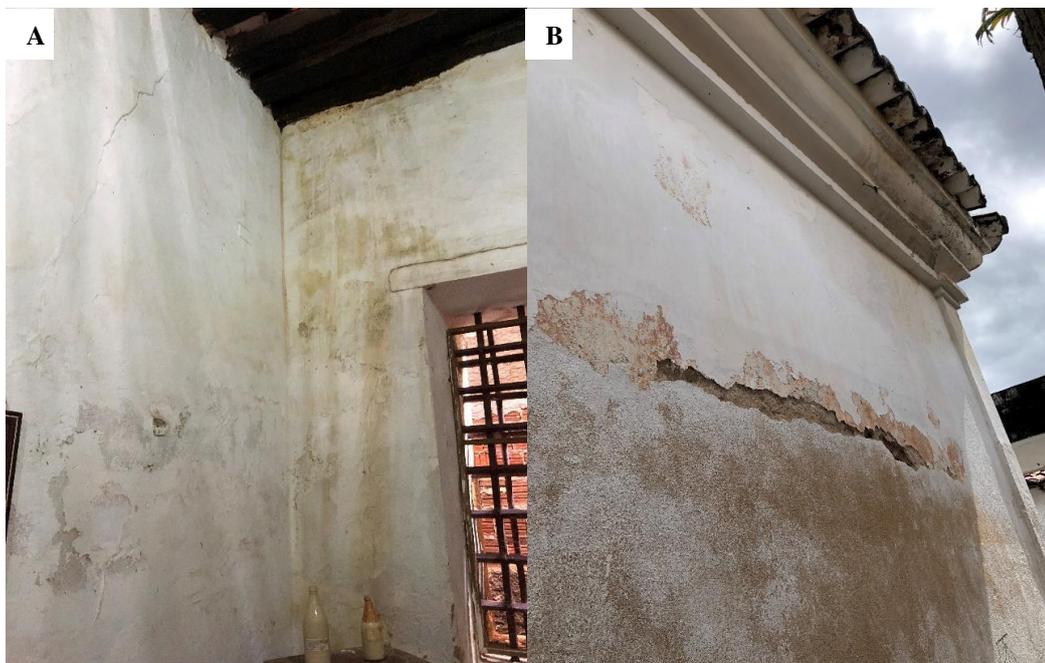
O sistema de drenagem pluvial consiste no formato em quatro águas da cobertura e na presença de beirais, que se mostram insuficientes, uma vez que a edificação apresenta muitos sinais de infiltração, tanto internamente, quanto externamente (Fig. 16).

Figura 16 – A- Bolor e fissuras em áreas internas; B- Desagregação do revestimento externo e perdas de telhas.

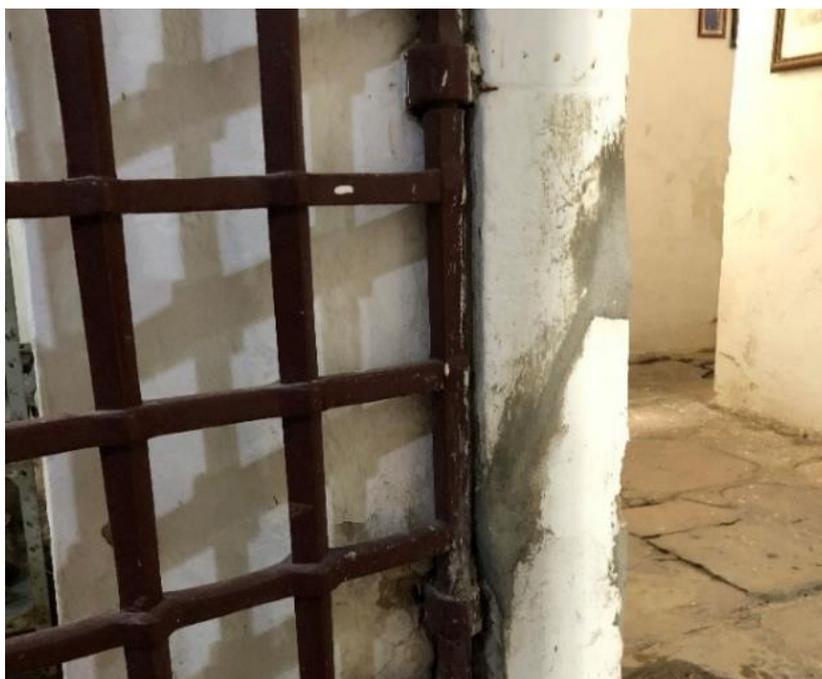
Figura 19 – Manutenção de rachaduras com uso de cimento Portland.

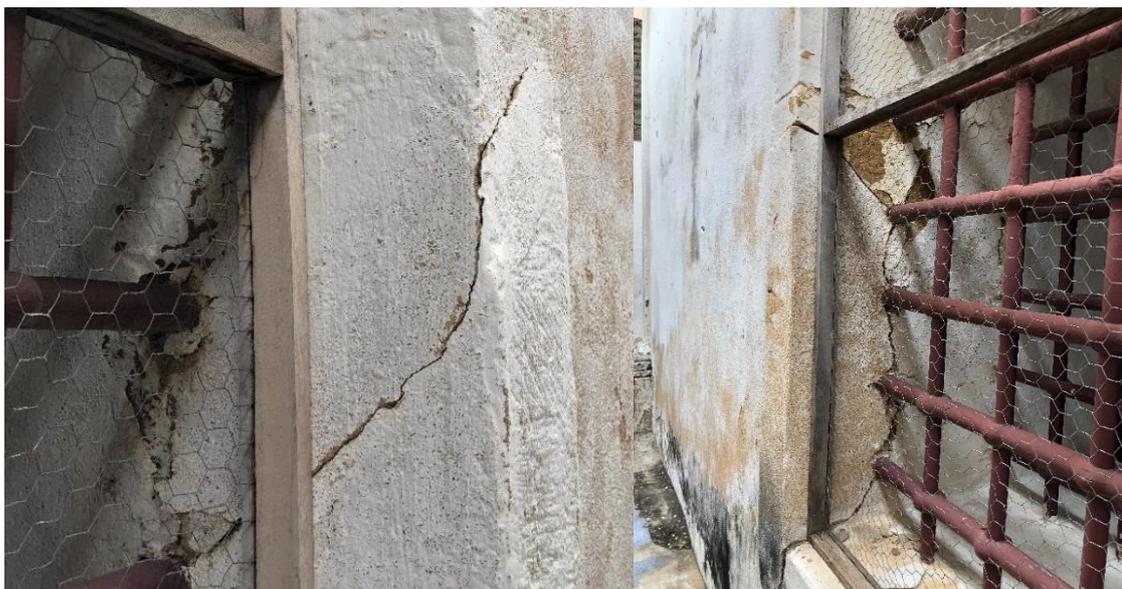
Figura 20 – Rachaduras encontradas em janelas da edificação.

Entretanto, as frequentes ações sobre fissuras, por exemplo, podem indicar que há movimentação da estrutura o que demandaria a necessidade de intervenções mais profundas. Para tanto, há a necessidade de estudos mais precisos e focados nos problemas relatados, diferentemente deste estudo, que tem caráter mais generalista.

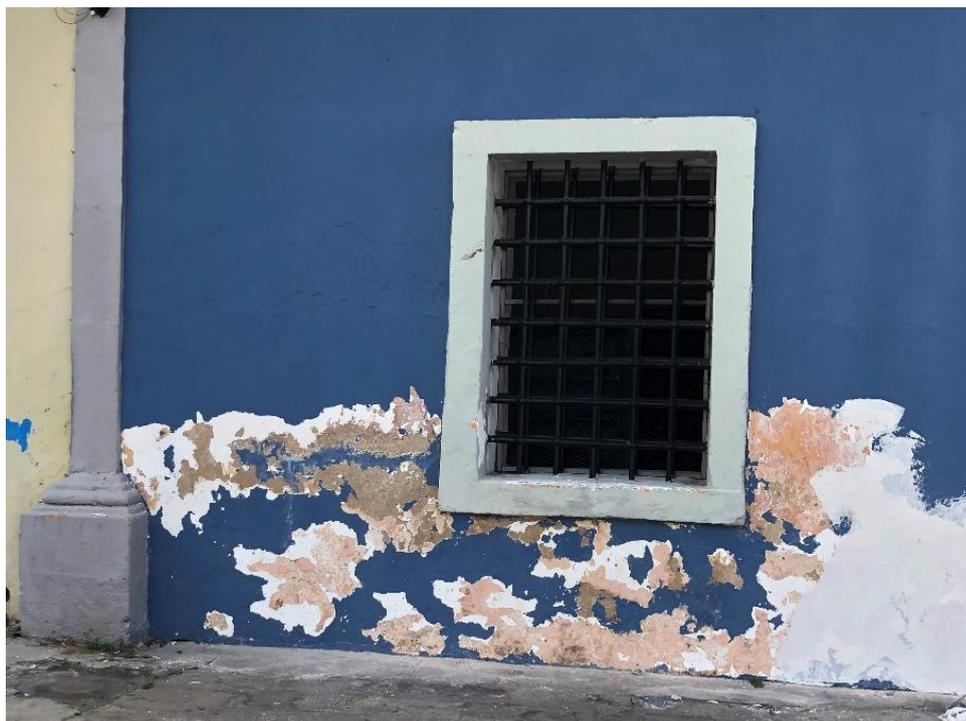
Originalmente apenas as esquadrias recebiam pinturas coloridas, sendo característico os prédios com fachadas brancas pintadas de cal no século XIX, conforme Mendes, Veríssimo e Bittar (2007). Entretanto, é possível observar através da Figura 21 que a fachada da Casa da Cultura vem recebendo diferentes pinturas do seu padrão original, por meio da deterioração de seu revestimento que as deixaram expostas.

Figura 21 – Diferentes pinturas na fachada da Casa da Cultura.

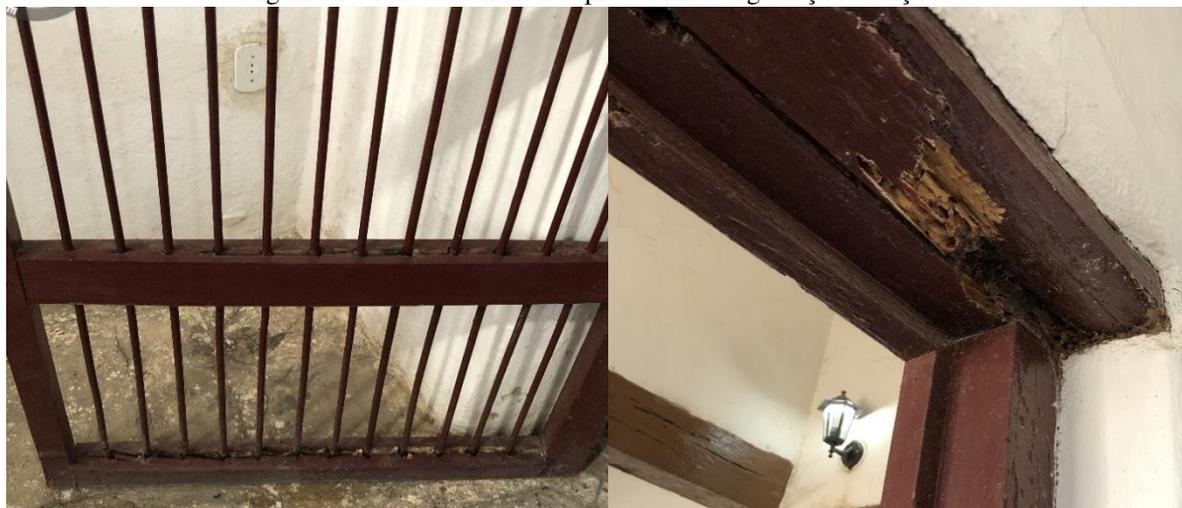
As portas que possuem madeira em sua constituição apresentam uma degradação avançada do material (Fig. 31) e ausência das barras de ferro, como é o caso da porta de acesso ao corredor na Figura 29 B.

Figura 31 – Portas de madeira apresentando degradação avançada.

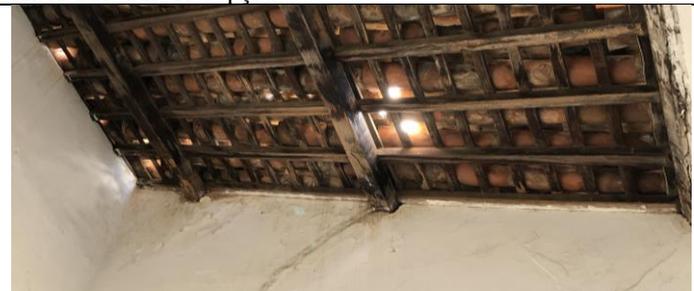
<p>10 de out. de 2023 07:46:49 109° E Rua Elizeu Veríssimo, 56 Centro Pombal PB</p>	<b>DADOS</b>
	<b>Descrição:</b> Fissuras na parede; goteiras no telhado.
	<b>Classificação</b>
	( X ) Anomalia      ( ) Falha
	<b>Tipo:</b> Funcional
<b>Nível de prioridade</b>	
( ) 1      ( ) 2      ( X ) 3

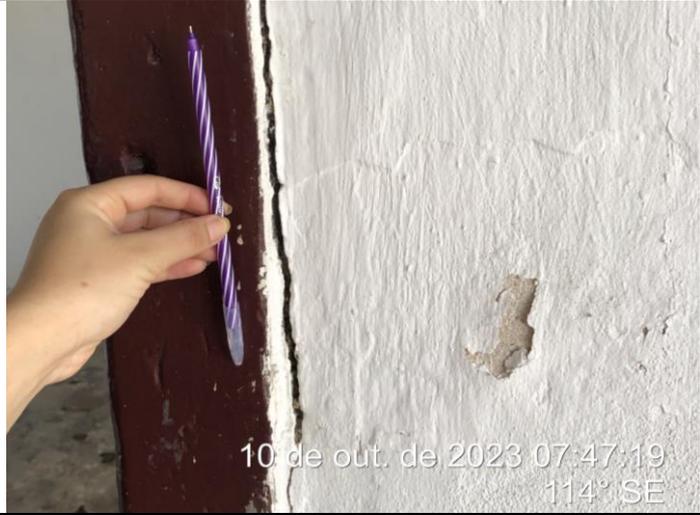
<p>10 de out. de 2023 07:47:19 114° SE</p>	<b>DADOS</b>
	<b>Descrição:</b> Ruptura entre o batente e a alvenaria; deslocamento de pintura.
	<b>Classificação</b>
	<input checked="" type="checkbox"/> Anomalia <input type="checkbox"/> Falha
	<b>Tipo:</b> Funcional
<b>AMBIENTE:</b> Recepção	<b>CÓDIGO:</b> R1M6 e R1M8

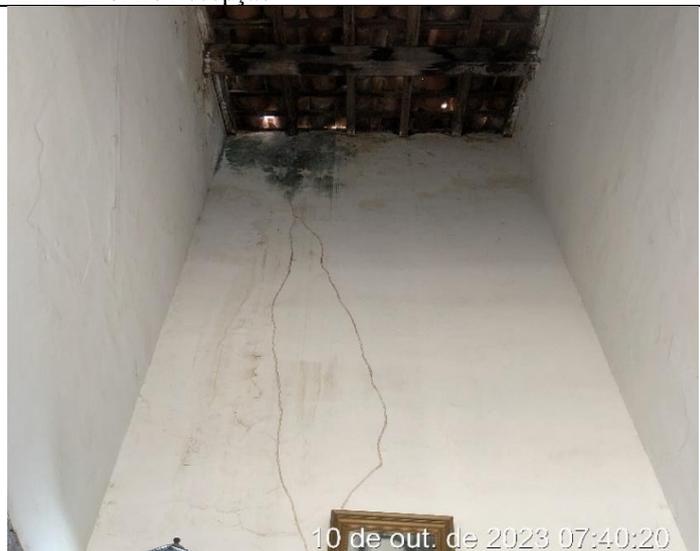
<p>10 de out. de 2023 07:40:20</p>	<b>DADOS</b>
	<b>Descrição:</b> Mofo e manchas na pintura.
	<b>Classificação</b>
	<input checked="" type="checkbox"/> Anomalia <input type="checkbox"/> Falha
	<b>Tipo:</b> Funcional
<b>Nível de prioridade</b>	
<input type="checkbox"/> 1 <input checked="" type="checkbox"/> 2 <input type="checkbox"/> 3

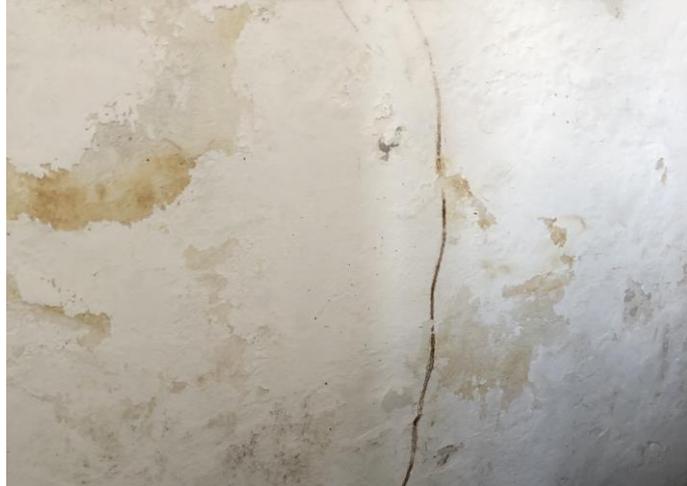
<b>DADOS</b>	
	<b>Descrição:</b> Deslocamento e manchas na pintura.	
	<b>Classificação</b>	
	<input checked="" type="checkbox"/> Anomalia	<input type="checkbox"/> Falha
	<b>Tipo:</b> Exógena	<b>Tipo:</b>
	<b>Nível de prioridade</b>	
<input checked="" type="checkbox"/> 1 <input type="checkbox"/> 2 <input type="checkbox"/> 3		
<b>AMBIENTE:</b> Sala da Biblioteca/Celso Furtado	<b>CÓDIGO:</b> S1M8

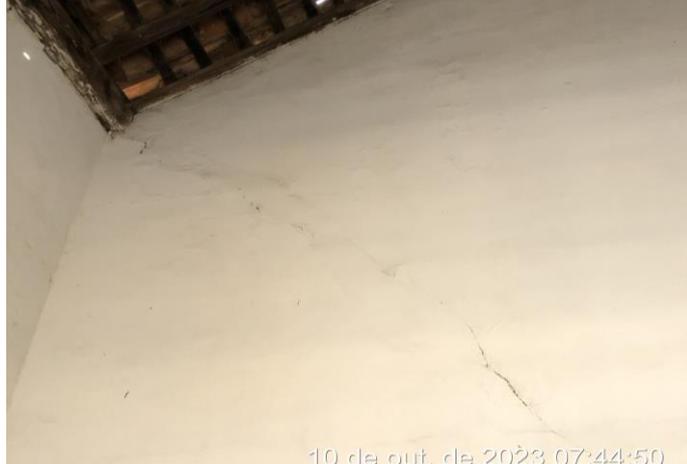
<p style="text-align: right; font-size: small;">10 de out. de 2023 07:44:50</p>	<b>DADOS</b>	
	<b>Descrição:</b> Fissuras na parede.	
	<b>Classificação</b>	
	<input checked="" type="checkbox"/> Anomalia	<input type="checkbox"/> Falha
	<b>Tipo:</b> Funcional	<b>Tipo:</b>
	<b>Nível de prioridade</b>	
<input type="checkbox"/> 1 <input type="checkbox"/> 2 <input checked="" type="checkbox"/> 3		
<b>AMBIENTE:</b> Sala da Biblioteca/Celso Furtado	<b>CÓDIGO:</b> S1M1

No ambiente da Biblioteca também é possível encontrar fissurações na parede, sendo uma anomalia funcional de prioridade 3.

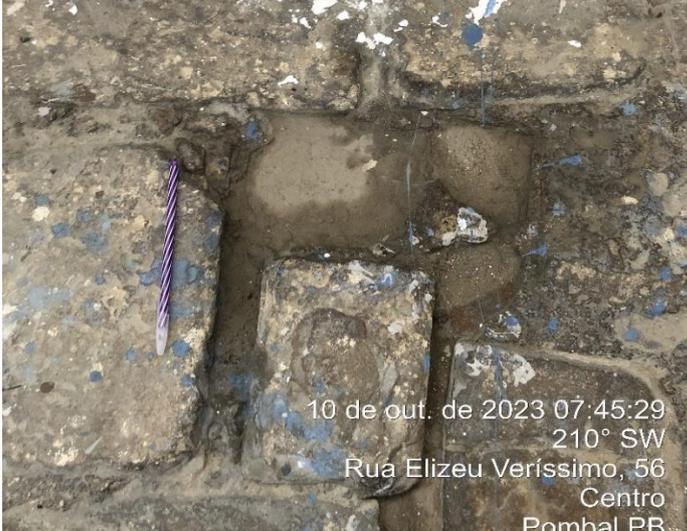
<p style="text-align: right; font-size: small;">10 de out. de 2023 07:45:29 210° SW Rua Elizeu Veríssimo, 56 Centro Pombal PB</p>	<b>DADOS</b>	
	<b>Descrição:</b> Ausência de pedras no piso.	
	<b>Classificação</b>	
	<input checked="" type="checkbox"/> Anomalia	<input type="checkbox"/> Falha
	<b>Tipo:</b> Funcional	<b>Tipo:</b>
	<b>Nível de prioridade</b>	
<input type="checkbox"/> 1 <input checked="" type="checkbox"/> 2 <input type="checkbox"/> 3

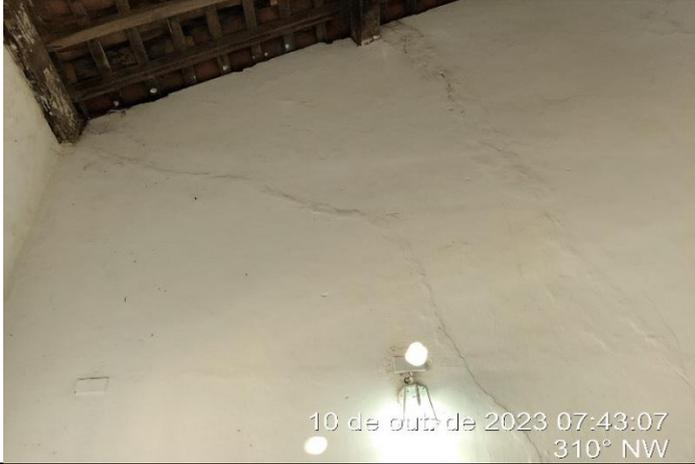
<p><b>CÓDIGO:</b> S2M8</p> <p><b>DADOS</b></p> <p><b>Descrição:</b> Fissuras na parede.</p> <p><b>Classificação</b></p> <p><input checked="" type="checkbox"/> Anomalia      <input type="checkbox"/> Falha</p> <p><b>Tipo:</b> Funcional</p> <p><b>Nível de prioridade</b></p> <p><input type="checkbox"/> 1      <input type="checkbox"/> 2      <input checked="" type="checkbox"/> 3</p>
<p><b>AMBIENTE:</b> Sala Leandro Gomes de Barros</p>

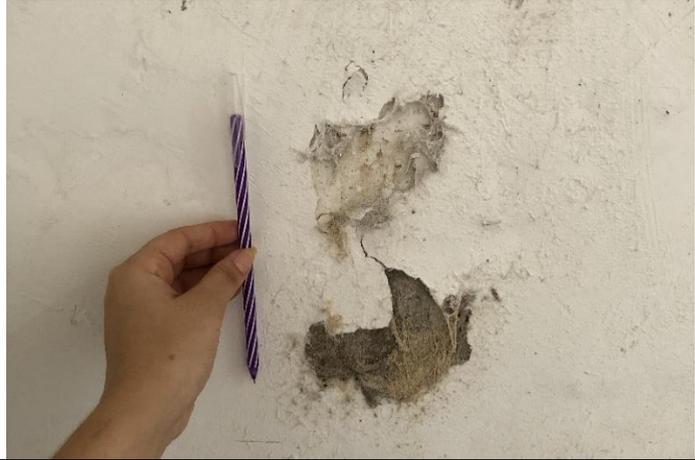
<p><b>CÓDIGO:</b> S2M2 e S2M6</p> <p><b>DADOS</b></p> <p><b>Descrição:</b> Deslocamento e manchas na pintura.</p> <p><b>Classificação</b></p> <p><input checked="" type="checkbox"/> Anomalia      <input type="checkbox"/> Falha</p> <p><b>Tipo:</b> Funcional</p> <p><b>Nível de prioridade</b></p> <p><input type="checkbox"/> 1      <input checked="" type="checkbox"/> 2      <input type="checkbox"/> 3</p>
<p><b>AMBIENTE:</b> Sala Leandro Gomes de Barros</p>

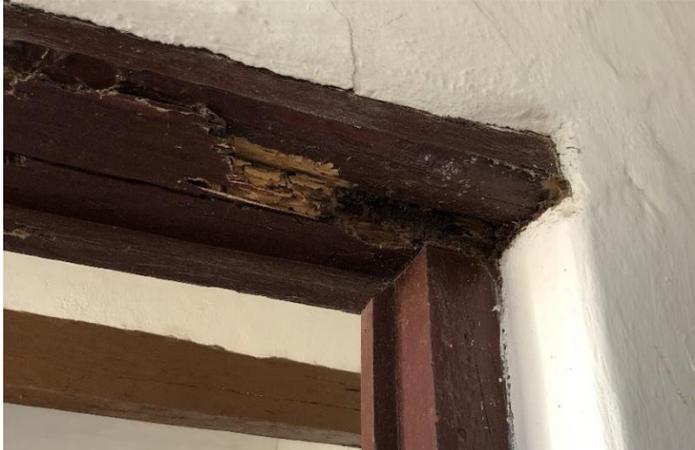
<p><b>CÓDIGO:</b> S2M9</p> <p><b>DADOS</b></p> <p><b>Descrição:</b> Fissuras na madeira da guarnição.</p> <p><b>Classificação</b></p> <p><input checked="" type="checkbox"/> Anomalia      <input type="checkbox"/> Falha</p> <p><b>Tipo:</b> Funcional</p> <p><b>Nível de prioridade</b></p> <p><input checked="" type="checkbox"/> 1      <input type="checkbox"/> 2      <input type="checkbox"/> 3</p>

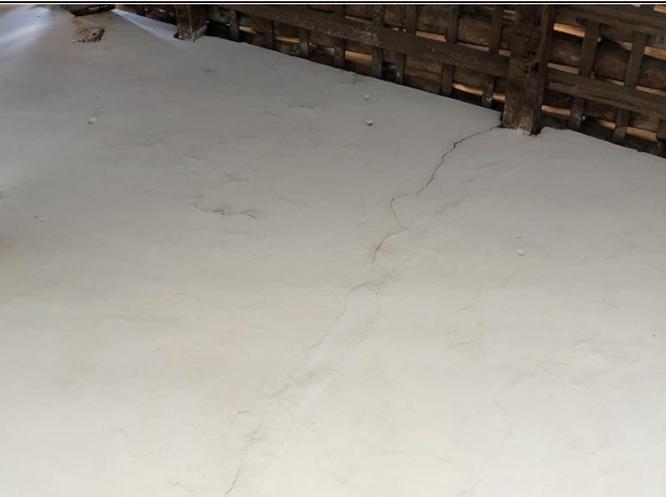
<p><b>CÓDIGO:</b> S3M8</p> <p><b>DADOS</b></p> <p><b>Descrição:</b> Fissuras na parede;</p> <p><b>Classificação</b></p> <table border="1"> <tr> <td><input checked="" type="checkbox"/> Anomalia</td> <td><input type="checkbox"/> Falha</td> </tr> </table> <p><b>Tipo:</b> Funcional</p> <p><b>Nível de prioridade</b></p> <p><input type="checkbox"/> 1      <input type="checkbox"/> 2      <input checked="" type="checkbox"/> 3</p>	<input checked="" type="checkbox"/> Anomalia	<input type="checkbox"/> Falha

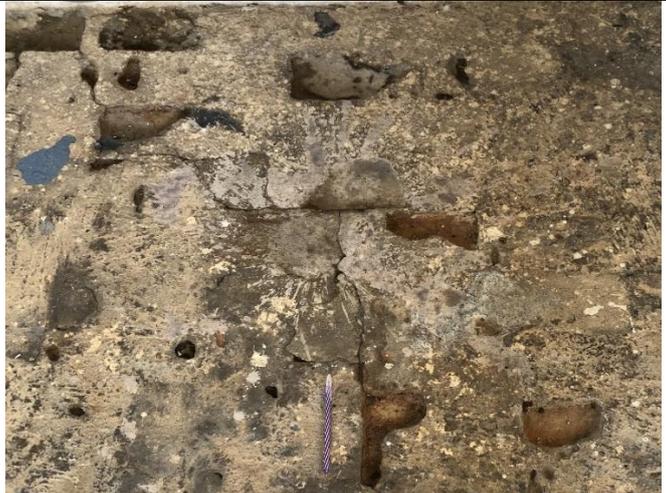
<p><b>CÓDIGO:</b> S3M1</p> <p><b>DADOS</b></p> <p><b>Descrição:</b> Ausência de pedras do piso.</p> <p><b>Classificação</b></p> <table border="1"> <tr> <td><input checked="" type="checkbox"/> Anomalia</td> <td><input type="checkbox"/> Falha</td> </tr> </table> <p><b>Tipo:</b> Funcional</p> <p><b>Nível de prioridade</b></p> <p><input type="checkbox"/> 1      <input type="checkbox"/> 2      <input checked="" type="checkbox"/> 3</p>	<input checked="" type="checkbox"/> Anomalia	<input type="checkbox"/> Falha
<input checked="" type="checkbox"/> Anomalia	<input type="checkbox"/> Falha

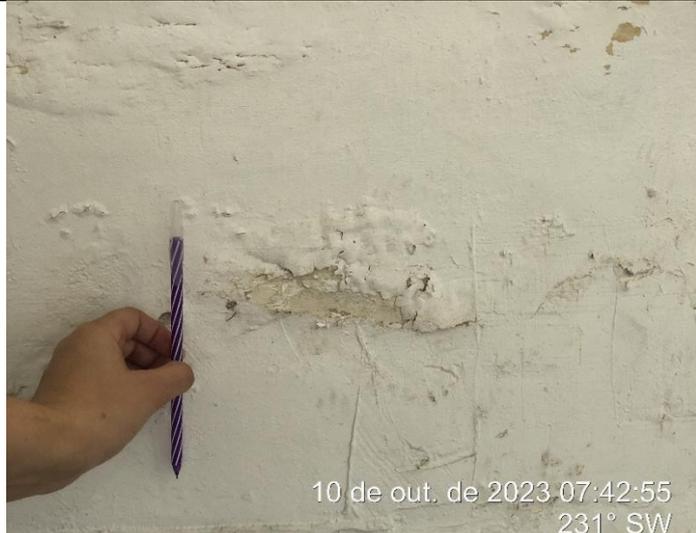
<p>10 de out. de 2023 07:42:55 231° SW</p>	<b>DADOS</b>	
	<b>Descrição:</b> Eflorescência na parede.	
	<b>Classificação</b>	
	<input checked="" type="checkbox"/> Anomalia	<input type="checkbox"/> Falha
	<b>Tipo:</b> Exógena	
	<b>Nível de prioridade</b>	
<input type="checkbox"/> 1 <input checked="" type="checkbox"/> 2 <input type="checkbox"/> 3		
<b>AMBIENTE:</b> Sala do Acervo de Música	<b>CÓDIGO:</b> S3M3

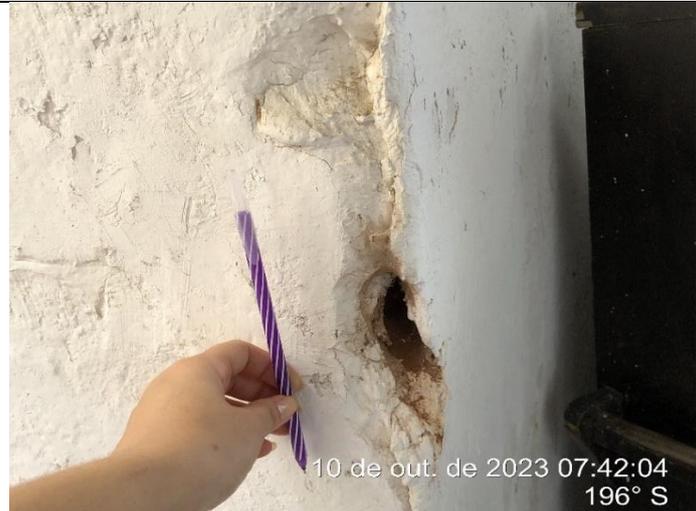
<p>10 de out. de 2023 07:42:04 196° S</p>	<b>DADOS</b>	
	<b>Descrição:</b> Deslocamento do reboco.	
	<b>Classificação</b>	
	<input checked="" type="checkbox"/> Anomalia	<input type="checkbox"/> Falha
	<b>Tipo:</b> Funcional	
	<b>Nível de prioridade</b>	
<input type="checkbox"/> 1 <input checked="" type="checkbox"/> 2 <input type="checkbox"/> 3

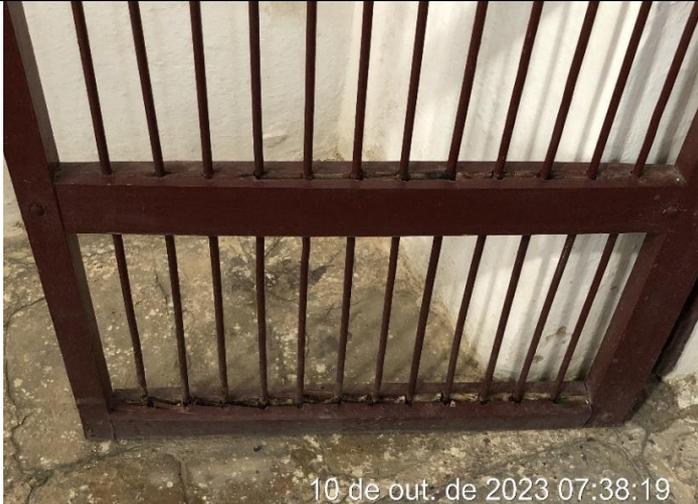
<p>10 de out. de 2023 07:38:19</p>	<p><b>CÓDIGO:</b> S4M9</p> <p><b>DADOS</b></p> <p><b>Descrição:</b> Ruptura e desgaste da madeira da porta.</p> <p><b>Classificação</b></p> <p><input checked="" type="checkbox"/> Anomalia      <input type="checkbox"/> Falha</p> <p><b>Tipo:</b> Exógena</p> <p><b>Nível de prioridade</b></p> <p><input checked="" type="checkbox"/> 1      <input type="checkbox"/> 2      <input type="checkbox"/> 3</p>
<p><b>AMBIENTE:</b> Sala de Acervo - Cultura Popular</p>

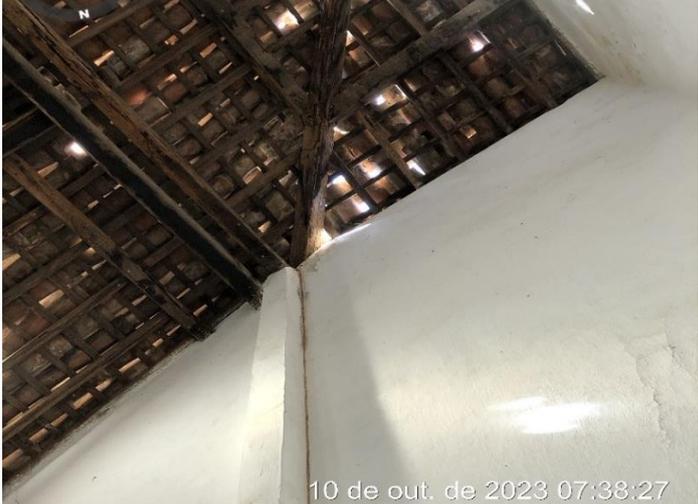
<p>10 de out. de 2023 07:38:27</p>	<p><b>CÓDIGO:</b> S4M5</p> <p><b>DADOS</b></p> <p><b>Descrição:</b> Goteiras no telhado.</p> <p><b>Classificação</b></p> <p><input checked="" type="checkbox"/> Anomalia      <input type="checkbox"/> Falha</p> <p><b>Tipo:</b> Funcional</p> <p><b>Nível de prioridade</b></p> <p><input type="checkbox"/> 1      <input type="checkbox"/> 2      <input checked="" type="checkbox"/> 3</p>

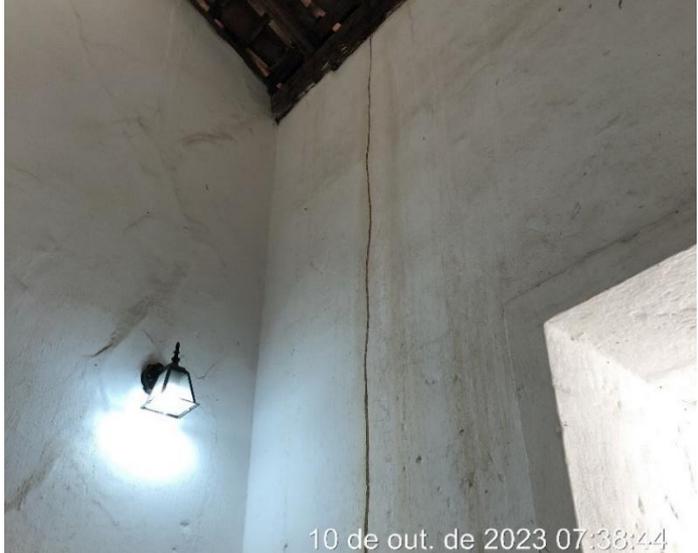
<p>10 de out. de 2023 07:38:44</p>	<p><b>CÓDIGO:</b> S4M6</p> <p><b>DADOS</b></p> <p><b>Descrição:</b> Manchas na pintura.</p> <p><b>Classificação</b></p> <p><input checked="" type="checkbox"/> Anomalia      <input type="checkbox"/> Falha</p> <p><b>Tipo:</b> Exógena</p> <p><b>Nível de prioridade</b></p> <p><input checked="" type="checkbox"/> 1      <input type="checkbox"/> 2      <input type="checkbox"/> 3</p>

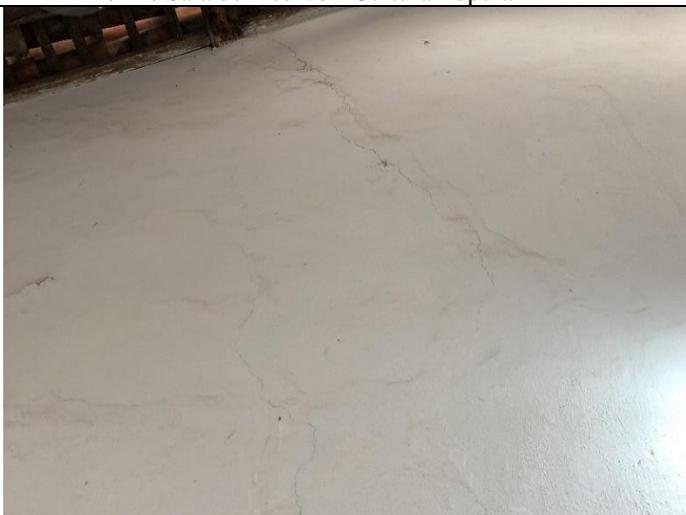
<b>DADOS</b>	
	<b>Descrição:</b> Fissuras nas paredes.	
	<b>Classificação</b>	
	<input checked="" type="checkbox"/> Anomalia	<input type="checkbox"/> Falha
	<b>Tipo:</b> Funcional	
	<b>Nível de prioridade</b>	
<input type="checkbox"/> 1 <input type="checkbox"/> 2 <input checked="" type="checkbox"/> 3

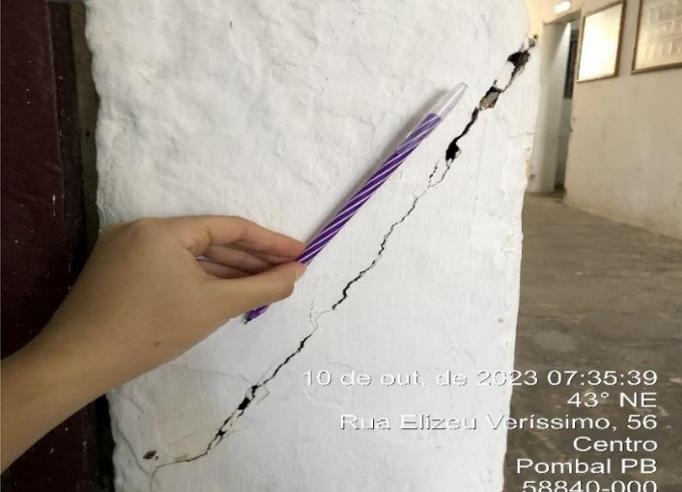
<p>10 de out. de 2023 07:35:39 43° NE Rua Elzeu Veríssimo, 56 Centro Pombal PB 58840-000</p>	<p><b>CÓDIGO:</b> S5M11</p> <p><b>DADOS</b></p> <p><b>Descrição:</b> Ruptura/fissuração na alvenaria da porta.</p> <p><b>Classificação</b></p> <p><input checked="" type="checkbox"/> Anomalia      <input type="checkbox"/> Falha</p> <p><b>Tipo:</b> Funcional</p> <p><b>Nível de prioridade</b></p> <p><input type="checkbox"/> 1      <input type="checkbox"/> 2      <input checked="" type="checkbox"/> 3</p>
<p><b>AMBIENTE:</b> Sala de Acervo</p>

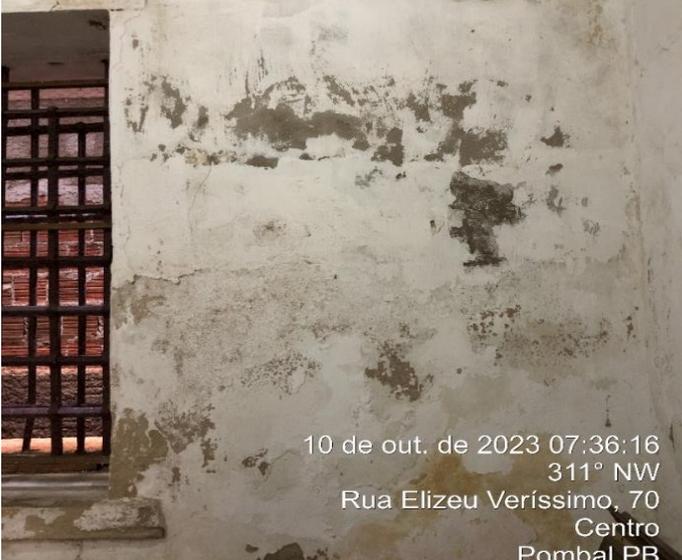
<p>10 de out. de 2023 07:36:16 311° NW Rua Elzeu Veríssimo, 70 Centro Pombal PB</p>	<p><b>CÓDIGO:</b> S5M6, S5M7 e S5M2</p> <p><b>DADOS</b></p> <p><b>Descrição:</b> Mofo/bolor na parede; manchas e deslocamento na pintura.</p> <p><b>Classificação</b></p> <p><input checked="" type="checkbox"/> Anomalia      <input type="checkbox"/> Falha</p> <p><b>Tipo:</b> Exógena</p> <p><b>Nível de prioridade</b></p> <p><input type="checkbox"/> 1      <input checked="" type="checkbox"/> 2      <input type="checkbox"/> 3</p>

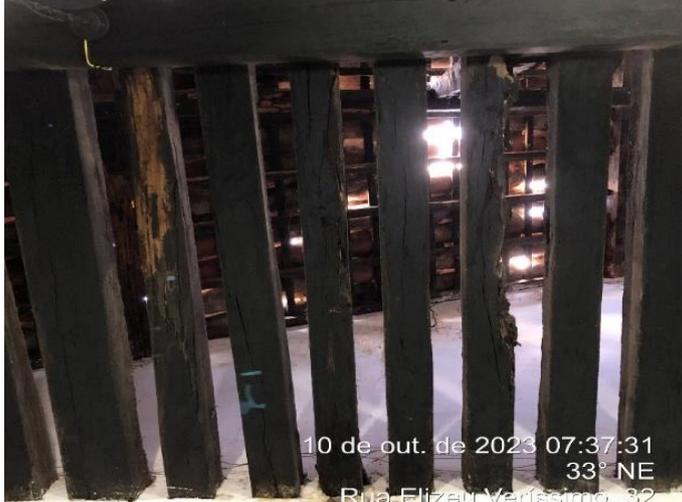
<p>10 de out. de 2023 07:37:31 33° NE Rua Elzeu Veríssimo, 32</p>	<p><b>CÓDIGO:</b> S5M12 e S5M5</p> <p><b>DADOS</b></p> <p><b>Descrição:</b> Rupturas/fissurações na madeira do telhado de segurança; goteiras no telhado.</p> <p><b>Classificação</b></p> <p><input checked="" type="checkbox"/> Anomalia      <input type="checkbox"/> Falha</p> <p><b>Tipo:</b> Funcional</p> <p><b>Nível de prioridade</b></p> <p><input type="checkbox"/> 1      <input type="checkbox"/> 2      <input checked="" type="checkbox"/> 3</p>

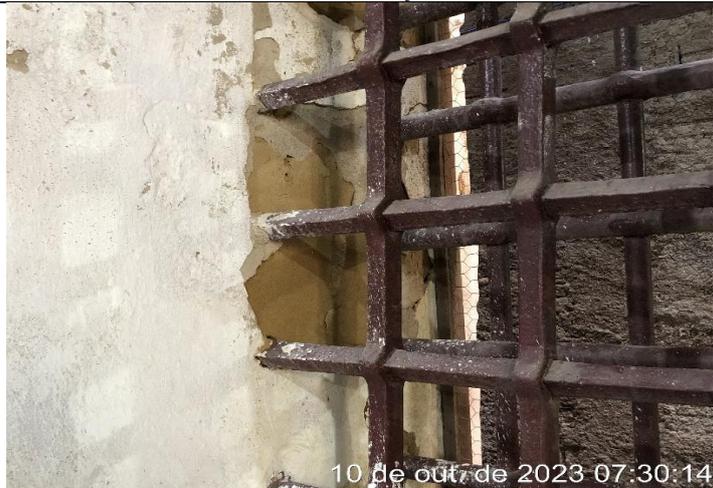
<b>DADOS</b>
	<b>Descrição:</b> Deslocamento do reboco;
	<b>Classificação</b>
	<input checked="" type="checkbox"/> Anomalia <input type="checkbox"/> Falha
	<b>Tipo:</b> Funcional
	<b>Nível de prioridade</b>
<input checked="" type="checkbox"/> 1 <input type="checkbox"/> 2 <input type="checkbox"/> 3

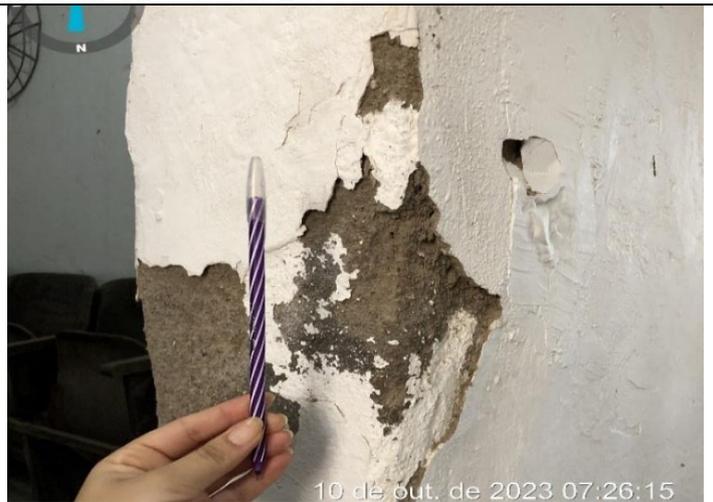
<b>DADOS</b>
	<b>Descrição:</b> Deslocamento do reboco.
	<b>Classificação</b>
	<input checked="" type="checkbox"/> Anomalia <input type="checkbox"/> Falha
	<b>Tipo:</b> Funcional
	<b>Nível de prioridade</b>
<input checked="" type="checkbox"/> 1 <input type="checkbox"/> 2 <input type="checkbox"/> 3	
<b>AMBIENTE:</b> Sala Cine Lux	<b>CÓDIGO:</b> S7M2

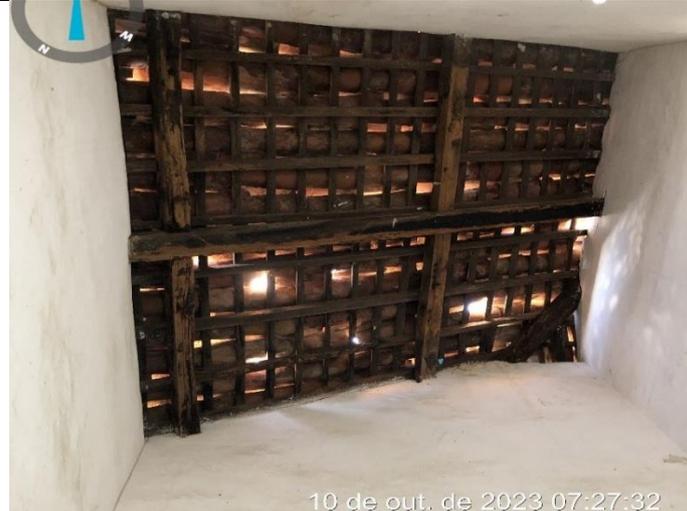
<b>DADOS</b>	
	<b>Descrição:</b> Goteiras no telhado.	
	<b>Classificação</b>	
	<input checked="" type="checkbox"/> Anomalia	<input type="checkbox"/> Falha
	<b>Tipo:</b> Funcional	
	<b>Nível de prioridade</b>	
<input type="checkbox"/> 1 <input type="checkbox"/> 2 <input checked="" type="checkbox"/> 3

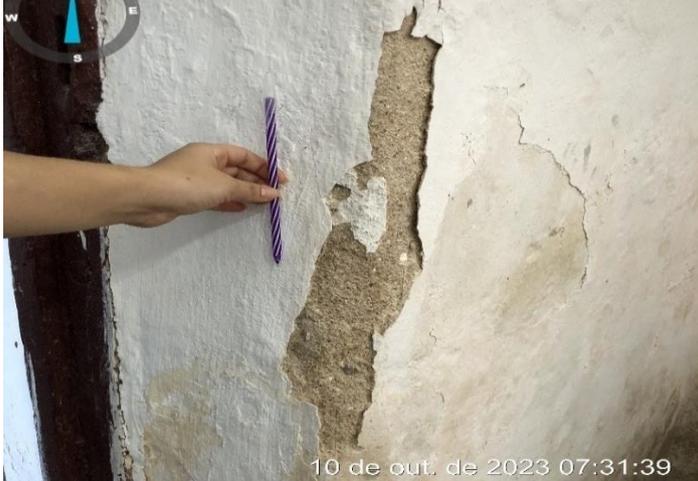
<p>10 de out. de 2023 07:31:39</p>	<p><b>CÓDIGO:</b> S8M3 e S8M2</p> <p><b>DADOS</b></p> <p><b>Descrição:</b> Desplacamento do reboco e da pintura.</p> <p><b>Classificação</b></p> <p>( <input checked="" type="checkbox"/> ) Anomalia ( ) Falha</p> <p><b>Tipo:</b> Funcional</p> <p><b>Nível de prioridade</b></p> <p>( <input checked="" type="checkbox"/> ) 1 ( ) 2 ( ) 3</p>
<p><b>AMBIENTE:</b> Sala de Arquivos da AEUP</p>

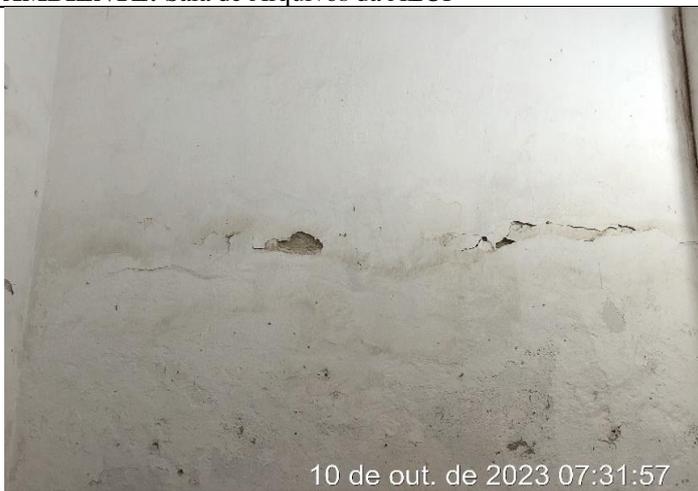
<p>10 de out. de 2023 07:31:57</p>	<p><b>CÓDIGO:</b> S8M8</p> <p><b>DADOS</b></p> <p><b>Descrição:</b> Ruptura/fissurações na parede.</p> <p><b>Classificação</b></p> <p>( <input checked="" type="checkbox"/> ) Anomalia ( ) Falha</p> <p><b>Tipo:</b> Funcional</p> <p><b>Nível de prioridade</b></p> <p>( ) 1 ( ) 2 ( <input checked="" type="checkbox"/> ) 3</p>
<p><b>AMBIENTE:</b> Sala de Arquivos da AEUP</p>

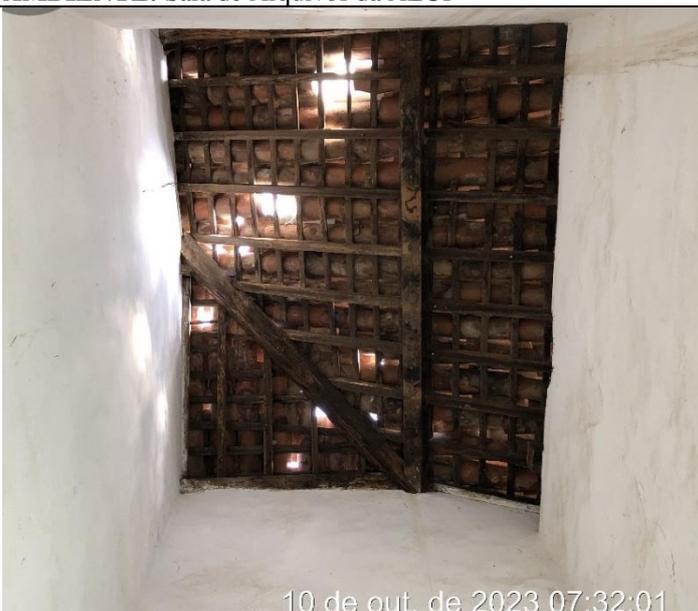
<p>10 de out. de 2023 07:32:01</p>	<p><b>CÓDIGO:</b> S8M5</p> <p><b>DADOS</b></p> <p><b>Descrição:</b> Goteiras no telhado.</p> <p><b>Classificação</b></p> <p>( <input checked="" type="checkbox"/> ) Anomalia ( ) Falha</p> <p><b>Tipo:</b> Funcional</p> <p><b>Nível de prioridade</b></p> <p>( ) 1 ( ) 2 ( <input checked="" type="checkbox"/> ) 3</p>

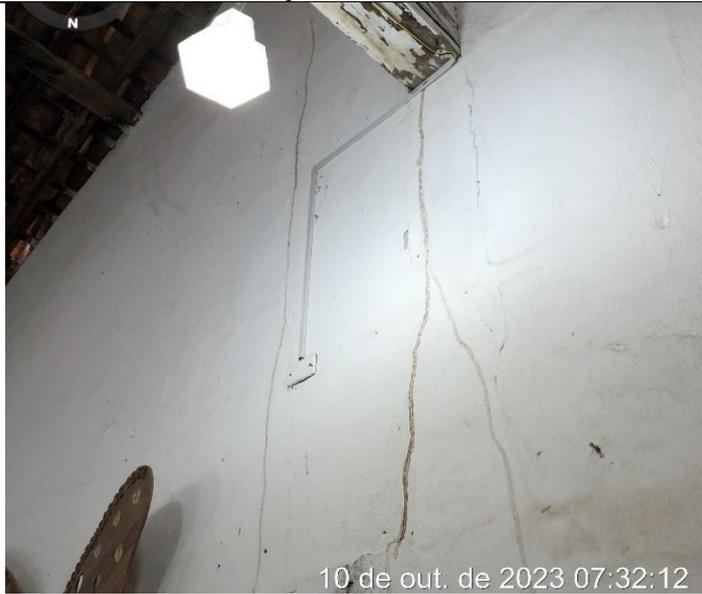
<p>10 de out. de 2023 07:32:12</p>	<b>DADOS</b>
	<b>Descrição:</b> Manchas na pintura.
	<b>Classificação</b>
	<input checked="" type="checkbox"/> Anomalia <input type="checkbox"/> Falha
	<b>Tipo:</b> Exógena
	<b>Nível de prioridade</b>
<input checked="" type="checkbox"/> 1 <input type="checkbox"/> 2 <input type="checkbox"/> 3	
<b>AMBIENTE:</b> Sala de Arquivos da AEUP	<b>CÓDIGO:</b> S8M11

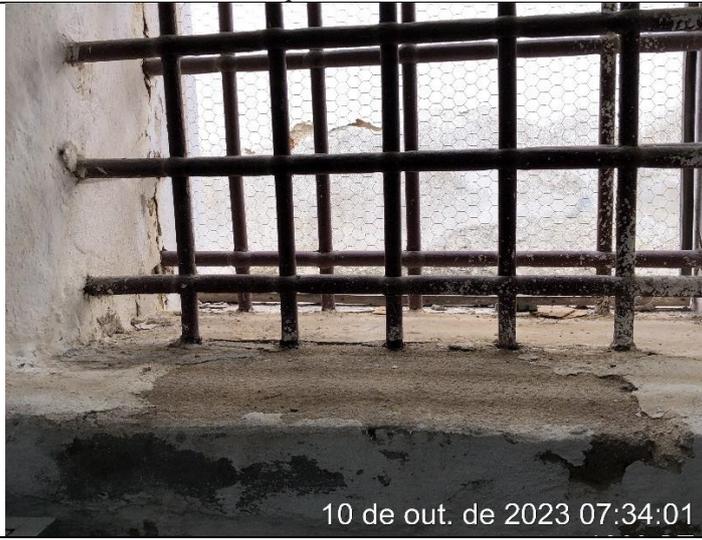
<p>10 de out. de 2023 07:34:01</p>	<b>DADOS</b>
	<b>Descrição:</b> Rupturas e fissurações na janela.
	<b>Classificação</b>
	<input checked="" type="checkbox"/> Anomalia <input type="checkbox"/> Falha
	<b>Tipo:</b> Funcional
	<b>Nível de prioridade</b>
<input type="checkbox"/> 1 <input checked="" type="checkbox"/> 2 <input type="checkbox"/> 3	
<b>AMBIENTE:</b> Sala de Arquivos da AEUP	<b>CÓDIGO:</b> S8M1

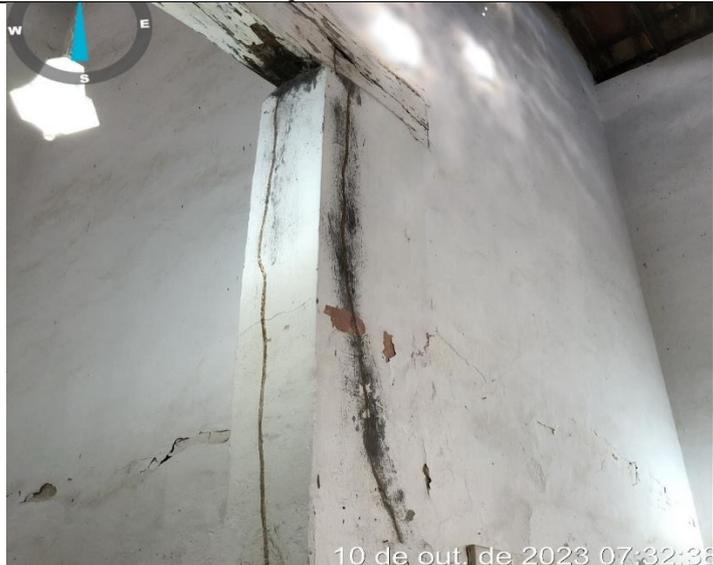
<b>DADOS</b>
	<b>Descrição:</b> Rachaduras/apodrecimento da madeira da viga estrutural;
	<b>Classificação</b>
	<input checked="" type="checkbox"/> Anomalia <input type="checkbox"/> Falha
	<b>Tipo:</b> Funcional
	<b>Nível de prioridade</b>
<input type="checkbox"/> 1 <input type="checkbox"/> 2 <input checked="" type="checkbox"/> 3

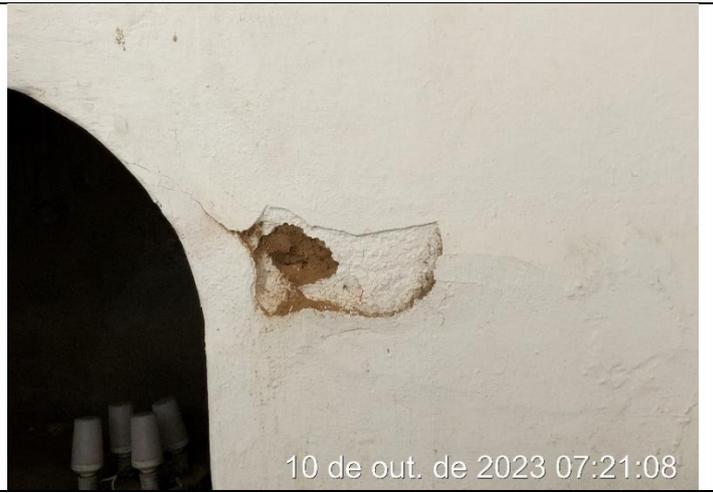
<b>DADOS</b>
	<b>Descrição:</b> Deslocamento do reboco.
	<b>Classificação</b>
	<input checked="" type="checkbox"/> Anomalia <input type="checkbox"/> Falha
	<b>Tipo:</b> Funcional
	<b>Nível de prioridade</b>
<input checked="" type="checkbox"/> 1 <input type="checkbox"/> 2 <input type="checkbox"/> 3	
<b>AMBIENTE:</b> Sala do Forno	<b>CÓDIGO:</b> S9M2

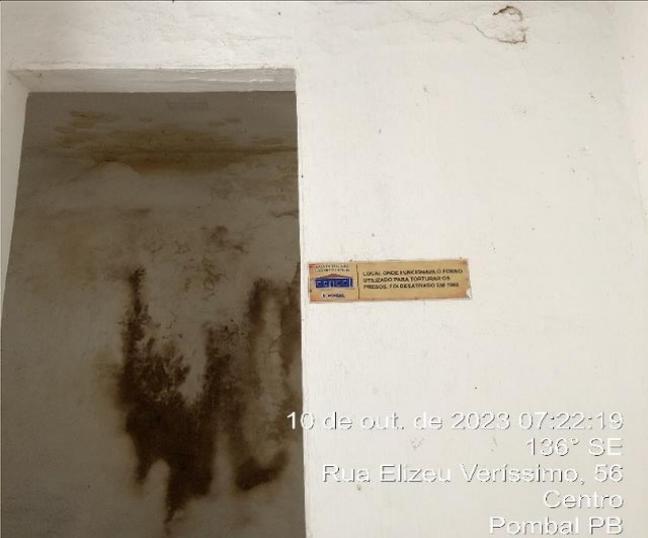
<p><b>CÓDIGO:</b> S9M6</p> <p><b>DADOS</b></p> <p><b>Descrição:</b> Manchas na pintura.</p> <p><b>Classificação</b></p> <p>( X ) Anomalia      ( ) Falha</p> <p><b>Tipo:</b> Funcional</p> <p><b>Nível de prioridade</b></p> <p>( X ) 1      ( ) 2      ( ) 3</p>
<p><b>AMBIENTE:</b> Sala do Forno</p>

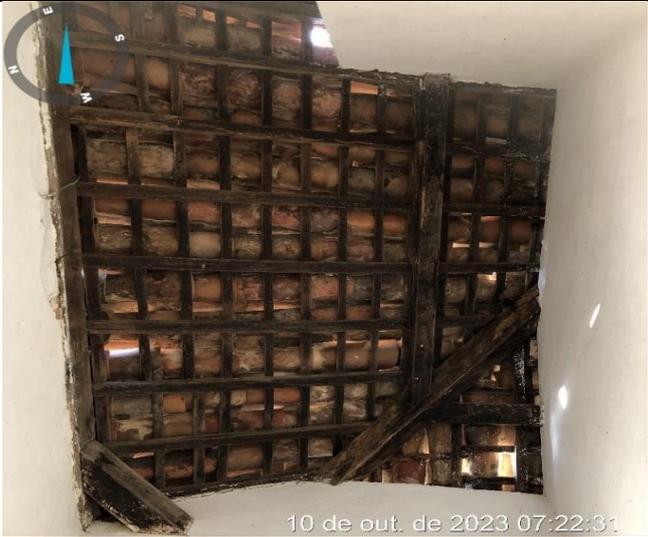
<p><b>CÓDIGO:</b> S9M5</p> <p><b>DADOS</b></p> <p><b>Descrição:</b> Presença de goteiras no telhado.</p> <p><b>Classificação</b></p> <p>( X ) Anomalia      ( ) Falha</p> <p><b>Tipo:</b> Funcional</p> <p><b>Nível de prioridade</b></p> <p>( ) 1      ( ) 2      ( X ) 3</p>
<p><b>AMBIENTE:</b> Sala do Forno</p>

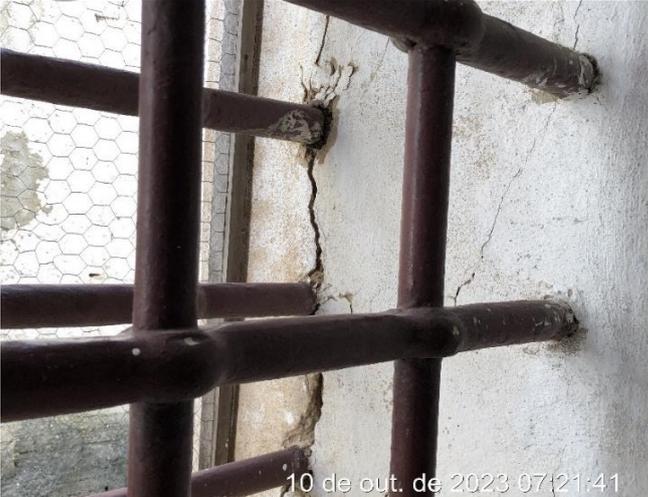
<p><b>CÓDIGO:</b> S9M11</p> <p><b>DADOS</b></p> <p><b>Descrição:</b> Rupturas/fissurações nas janelas.</p> <p><b>Classificação</b></p> <p>( X ) Anomalia      ( ) Falha</p> <p><b>Tipo:</b> Funcional</p> <p><b>Nível de prioridade</b></p> <p>( ) 1      ( ) 2      ( X ) 3</p>

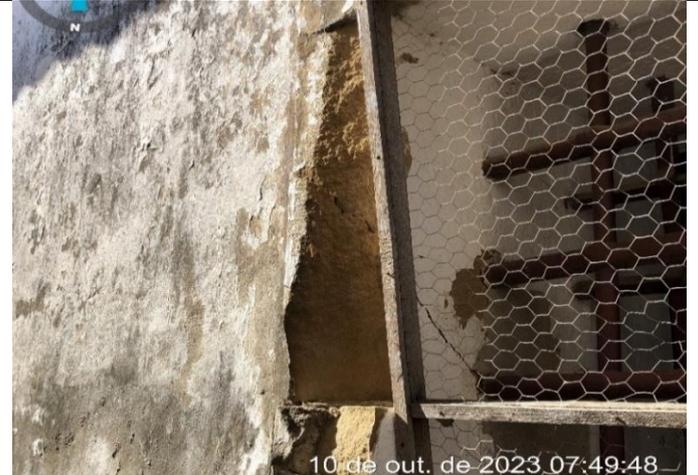
<p>10 de out. de 2023 07:49:48</p>	<p><b>CÓDIGO:</b> F1M11</p> <p><b>DADOS</b></p> <p><b>Descrição:</b> Ruptura/fissuração da alvenaria da janela.</p> <p><b>Classificação</b></p> <p>( <input checked="" type="checkbox"/> ) Anomalia      ( ) Falha</p> <p><b>Tipo:</b> Funcional</p> <p><b>Nível de prioridade</b></p> <p>( ) 1      ( ) 2      ( <input checked="" type="checkbox"/> ) 3</p>
<p><b>AMBIENTE:</b> Fachada externa</p>

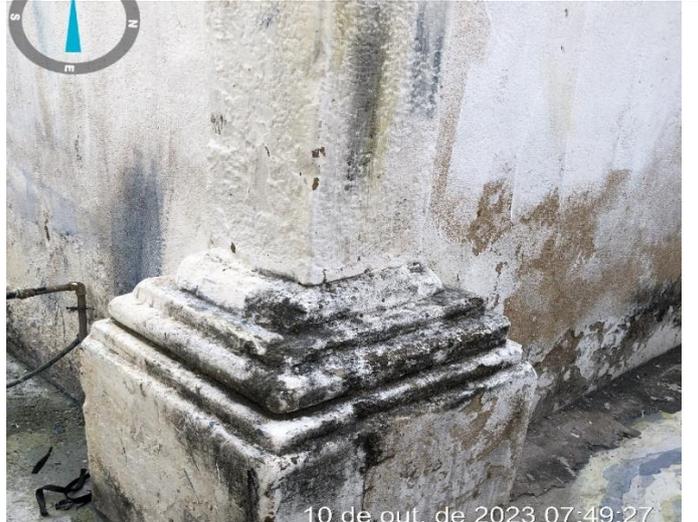
<p>10 de out. de 2023 07:49:27</p>	<p><b>CÓDIGO:</b> F1M4 e F1M7</p> <p><b>DADOS</b></p> <p><b>Descrição:</b> Presença de mofo/bolor e eflorescência.</p> <p><b>Classificação</b></p> <p>( <input checked="" type="checkbox"/> ) Anomalia      ( ) Falha</p> <p><b>Tipo:</b> Exógena</p> <p><b>Nível de prioridade</b></p> <p>( <input checked="" type="checkbox"/> ) 1      ( ) 2      ( ) 3</p>

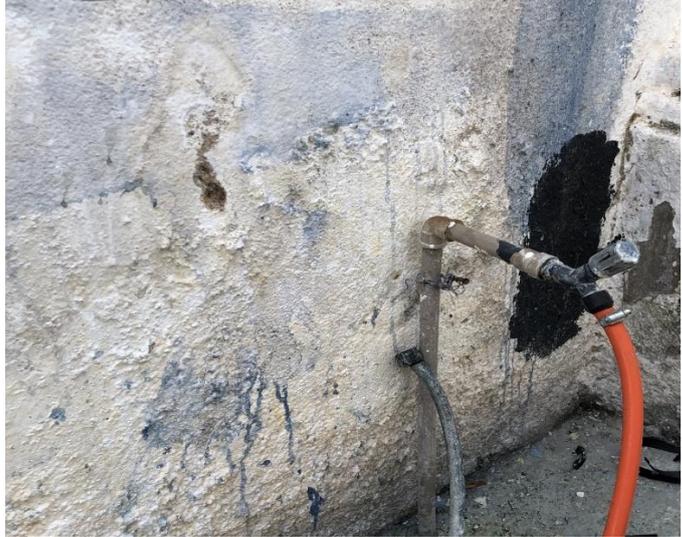
<b>DADOS</b>	
	<b>Descrição:</b> Manchas e deslocamento na pintura.	
	<b>Classificação</b>	
	<input checked="" type="checkbox"/> Anomalia	<input type="checkbox"/> Falha
	<b>Tipo:</b> Exógena	
	<b>Nível de prioridade</b>	
<input checked="" type="checkbox"/> 1 <input type="checkbox"/> 2 <input type="checkbox"/> 3
