**ANÁLISE DAS MANIFESTAÇÕES PATOLÓGICAS EM  
RESIDÊNCIA UNIFAMILIAR NA CIDADE DE CAICÓ-RN**

Trabalho de Conclusão de Curso  
apresentado à Unidade Acadêmica  
de Ciências e Tecnologia Ambiental  
da Universidade Federal de Campina  
Grande, como parte dos requisitos  
necessários para obtenção do título  
de Engenheiro Civil.

## **Análise das manifestações patológicas em residência unifamiliar na cidade de Caicó-RN**

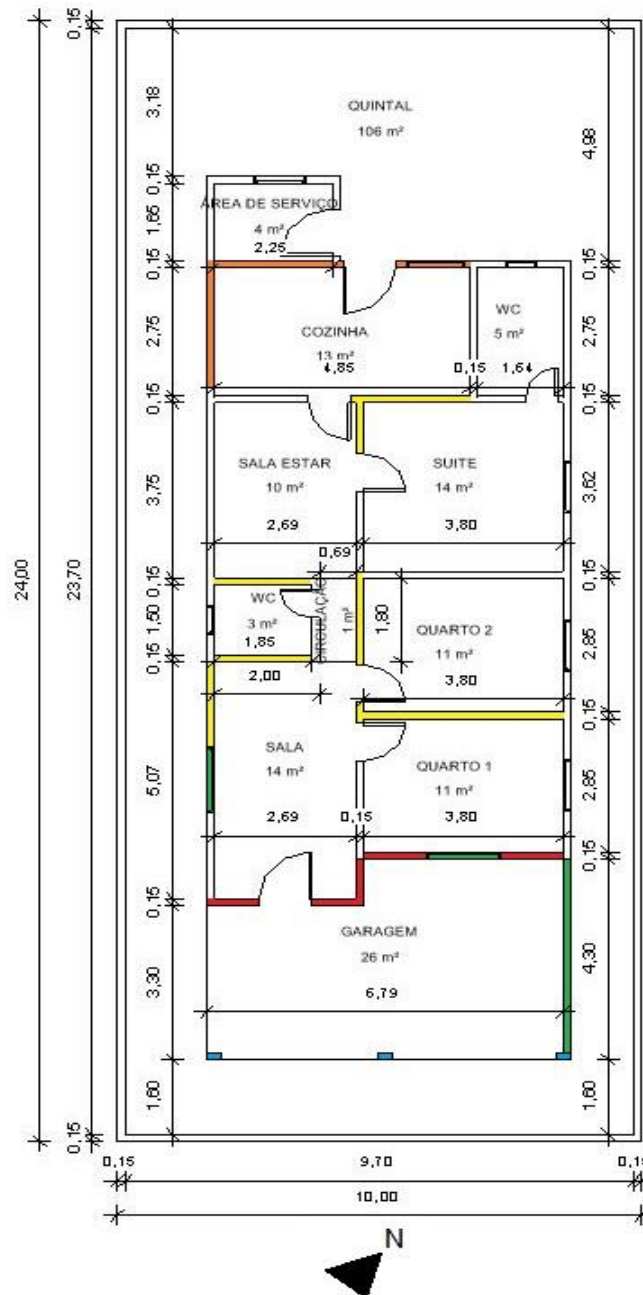
Figura 5 – Planta baixa da edificação. Fonte: Autor (2023).

A planta baixa da edificação indica os locais onde foram identificadas as manifestações patológicas que serão discutidas a diante. A partir disso, cada anomalia foi especificada por cores distintas, exemplificadas no quadro 3.

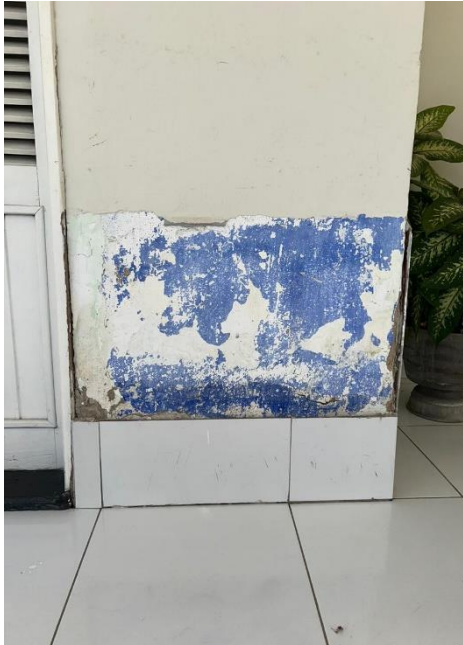
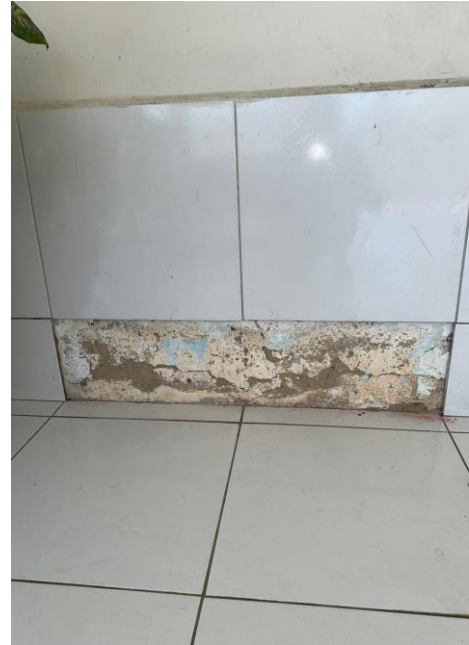
Ao realizar a vistoria *in loco*, verificou-se a ocorrência de desprendimento cerâmico na alvenaria da garagem do imóvel, exemplificados nas figuras 6, 7 e 8. Apresentando caráter de origem endógena ou construtiva e prioridade 3.

Figura 6 – Desplacamento cerâmico na garagem. Fonte: Autor (2023).

Para a edificação em estudo, podemos definir como as possíveis causas: deformações excessivas, baixa resistência da argamassa da base, preparo inadequado da argamassa colante e juntas de assentamento muito delgadas.

Portanto, Mashni e Vieira (2020), define que devem ser retiradas todas as placas que estão danificadas, assim como, as que apresentam som cavo, entendendo que as mesmas estão iniciando o processo de desprendimento cerâmico. Por fim, deve ser aplicada um novo revestimento cerâmico, com argamassa de boa qualidade e com juntas de dilatação conforme indicado pelo fabricante.

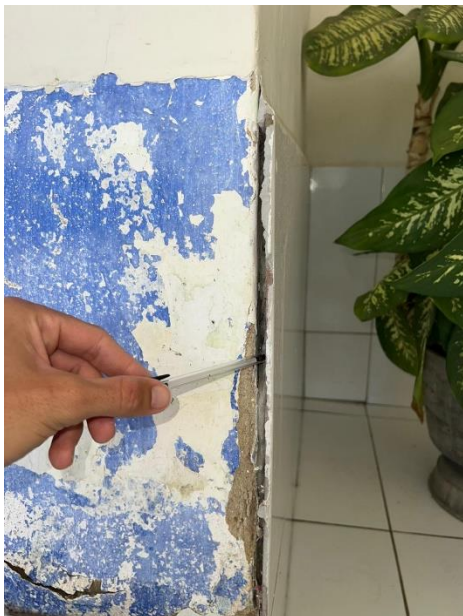
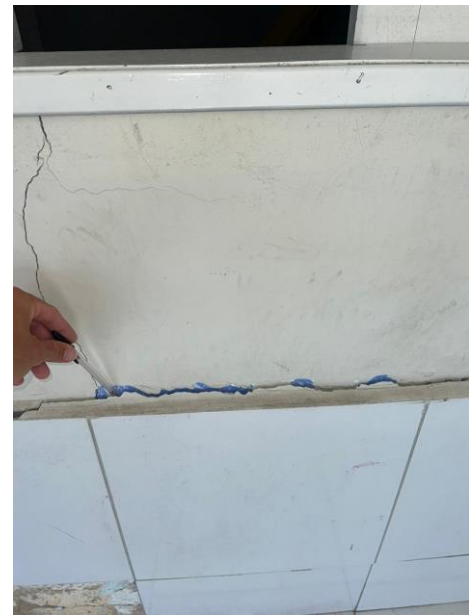
Figura 7 – Desplacamento cerâmico na garagem. Fonte: Autor (2023).

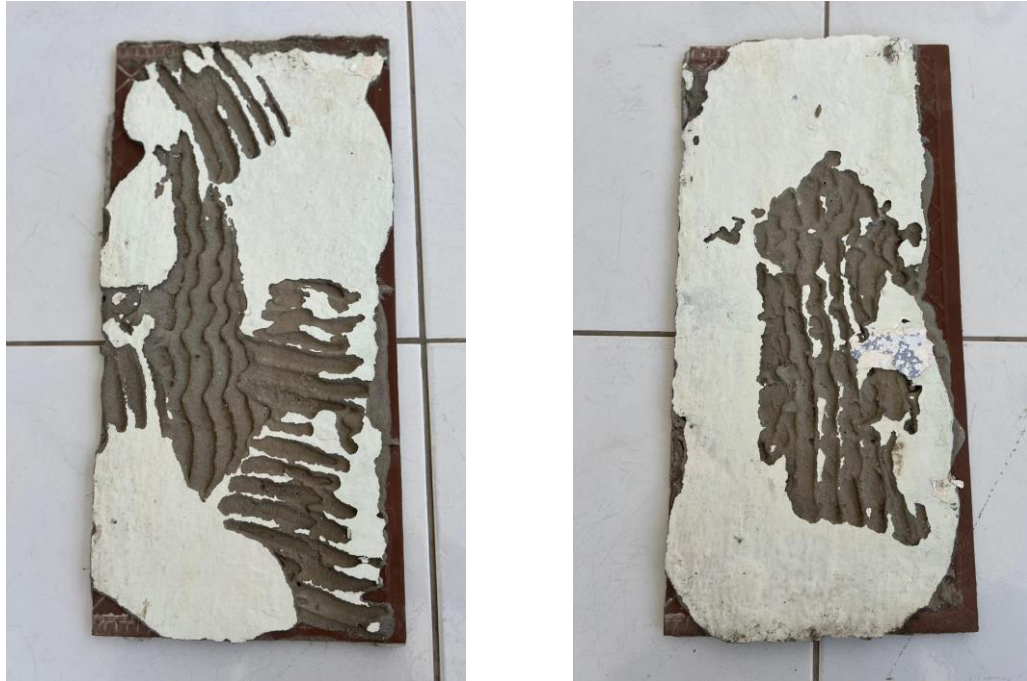
Figura 8 – Peças cerâmicas deslocadas. Fonte: Autor (2023).

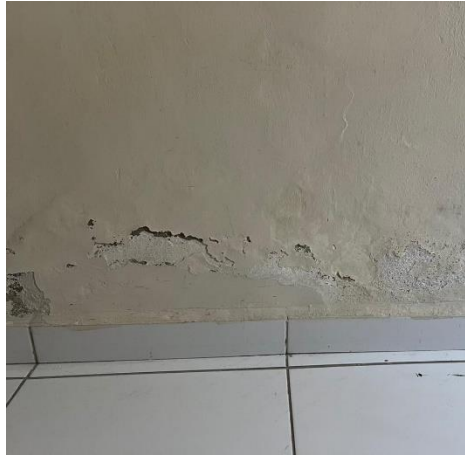
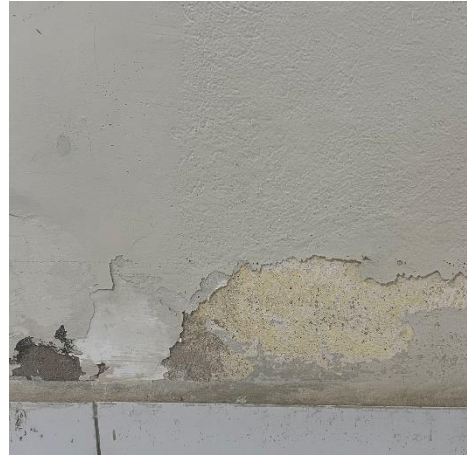
O descascamento de pintura é a patologia mais recorrente da edificação, onde as mesmas podem ser observadas na sala de estar (Figura 9), sala de jantar (Figura 10), cozinha (Figura 11) e quartos (Figura 12). A mesma apresenta caráter de origem funcional e prioridade 3.

Figura 9 – Descascamento de pintura. Fonte: Autor (2023).

Entre as causas elencadas, as mais adequadas para a edificação em questão são: umidade excessiva no substrato, diluição excessiva da tinta na aplicação, formulação inadequada da tinta e substratos que não apresentam estabilidade.

Para correção Montecielo e Edler (2016), relatam que é necessário raspar e escovar toda a superfície, para estruturas mais danificadas, realizar a recuperação do reboco e aguardar o tempo de cura, lixar e limpar toda superfície, aplicar uma demão de fundo preparador e aguardar secagem, realizar a aplicação de massa corrida, uniformizar e limpar bem toda a superfície e

posteriormente realizar a aplicação das demãos de tinta necessárias para atingir uma cobertura ideal.

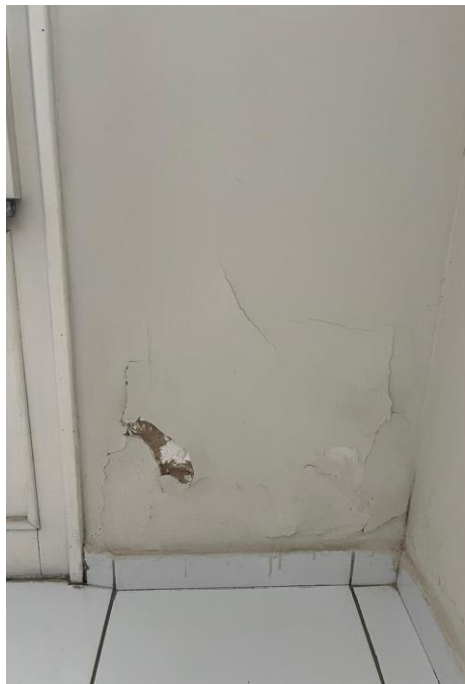
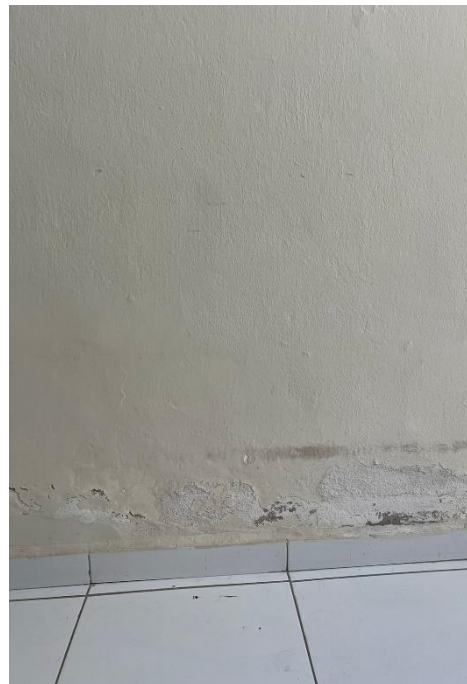
Figura 10 – Descascamento de pintura. Fonte: Autor (2023).

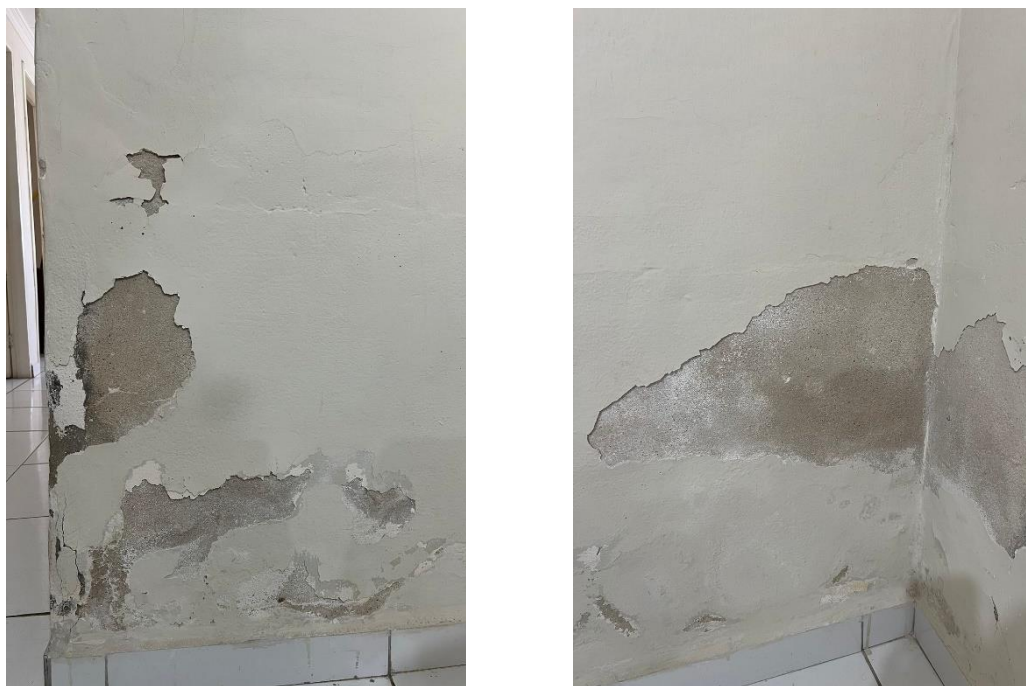
Figura 11 – Descascamento de pintura. Fonte: Autor (2023).

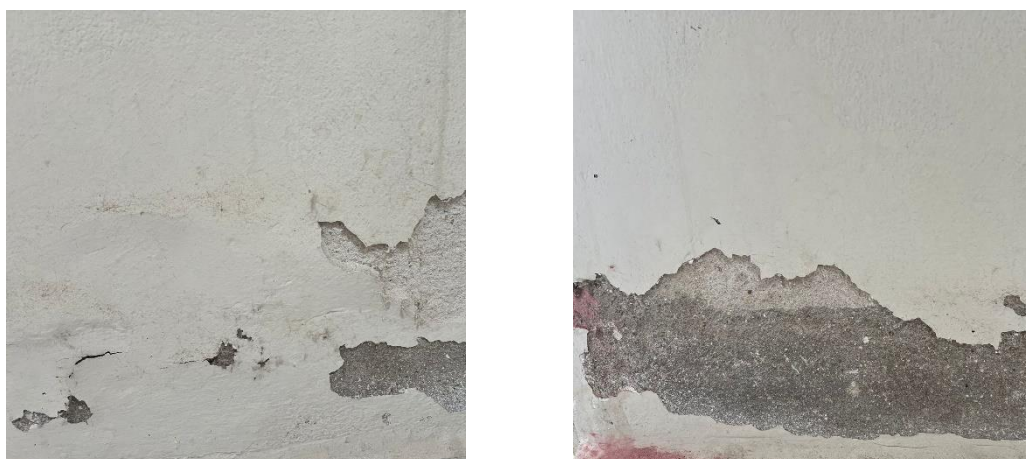
Figura 12 – Descascamento de pintura. Fonte: Autor (2023).

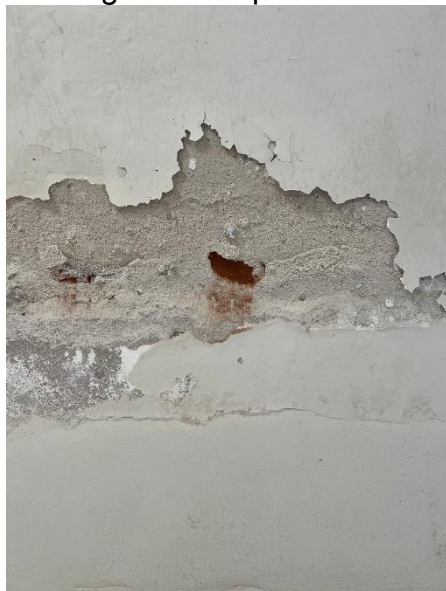
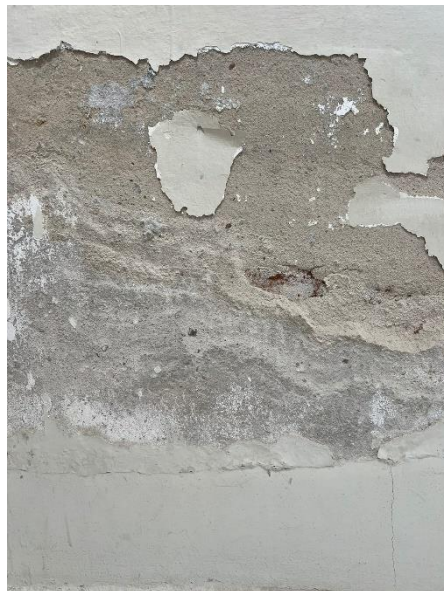
Apesar de se apresentar em pouco escala pelo o imóvel, a eflorescência foi constatada na alvenaria da cozinha (Figuras 13 e 14), apresentando caráter de origem exógena e de prioridade 3.

Figura 13 – Eflorescência em alvenaria. Fonte: Autor (2023).

As eflorescências podem aparecer nas alvenarias em forma de pó branco, e os sais causadores dessa patologia podem estar presentes no meio externo ou no solo, sendo transferido para a alvenaria por meio da capilaridade. Para a solução dessa deficiência, apenas a remoção da camada de tinta velha não é o

suficiente. Deste modo, é necessário remover todo o reboco antigo da alvenaria em questão e aplicar um selador eficaz para suprir as necessidades (SANTOS, 2021).

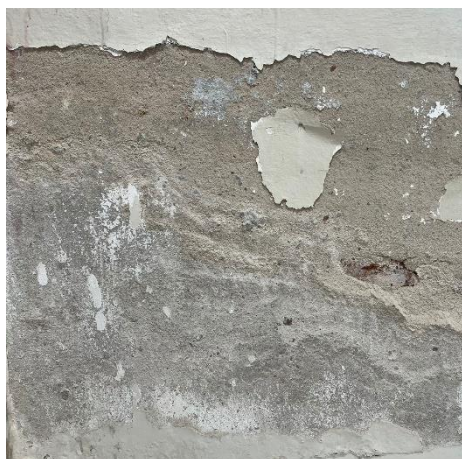
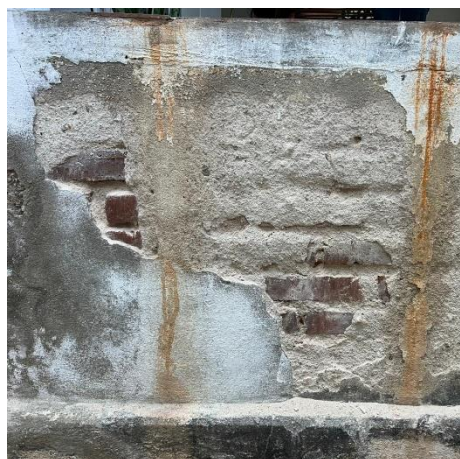
Figura 14– Eflorescência em alvenaria. Fonte: Autor (2023).

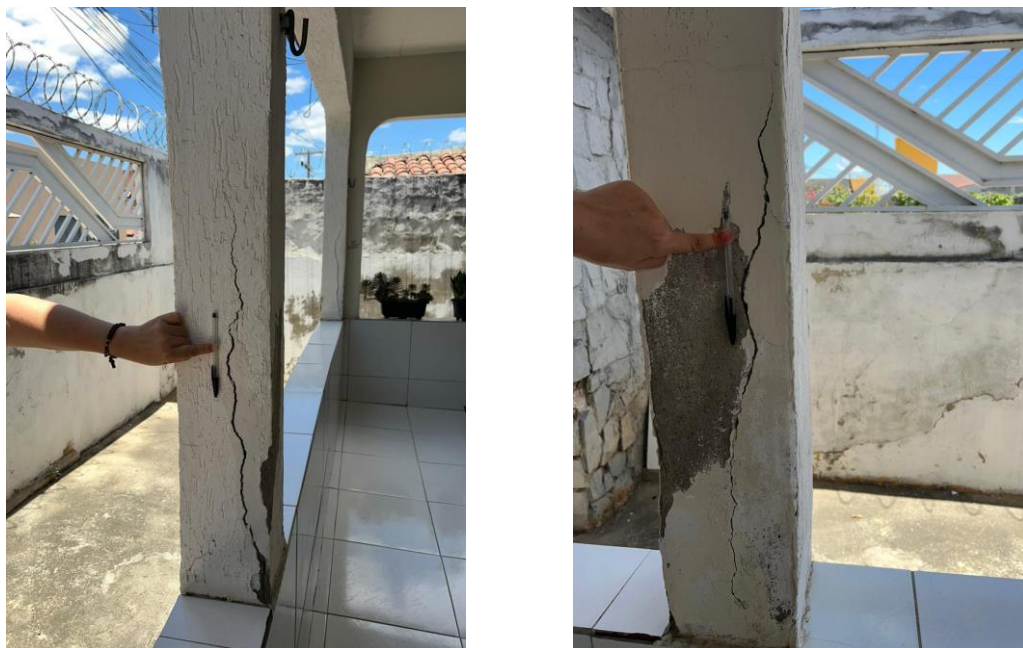
Foram identificadas fissuras nos elementos estruturais pilares da garagem (Figuras 15 e 16) e nas alvenarias da sala de estar e do quarto do imóvel (Figuras 17 e 18) e garagem (Figuras 19 e 20). As fissuras presentes nos pilares apresentam origem de caráter endógena ou construtiva, com grau de prioridade 1, já a fissura da alvenaria é de origem exógena com grau de prioridade 3, apresentado na tabela 5.

Nas figuras 15 e 16, é de fácil visualização as fissuras presentes no elemento estrutural pilar. Segundo Silva (2023), essa patologia ocorre devido a fissura de compressão ou flambagem de armaduras, ocorrendo principalmente devido à má colocação ou insuficiência de estribos, carga superior à prevista em projeto e má adensamento de concreto. Para o reparo dessa patologia inicialmente deve-se remover todas as partes soltas e limpar a superfície, caso a fissura não seja ativa, pode-se utilizar o sistema de injeção com resina epóxi ou reforçar o pilar com chapas metálicas aderida com epóxi. E em casos de demolição do elemento estrutural, é recomendado utilizar a reconcretagem com graute.

Figura 15 – Fissura em elemento estrutural pilar. Fonte: Autor (2023).

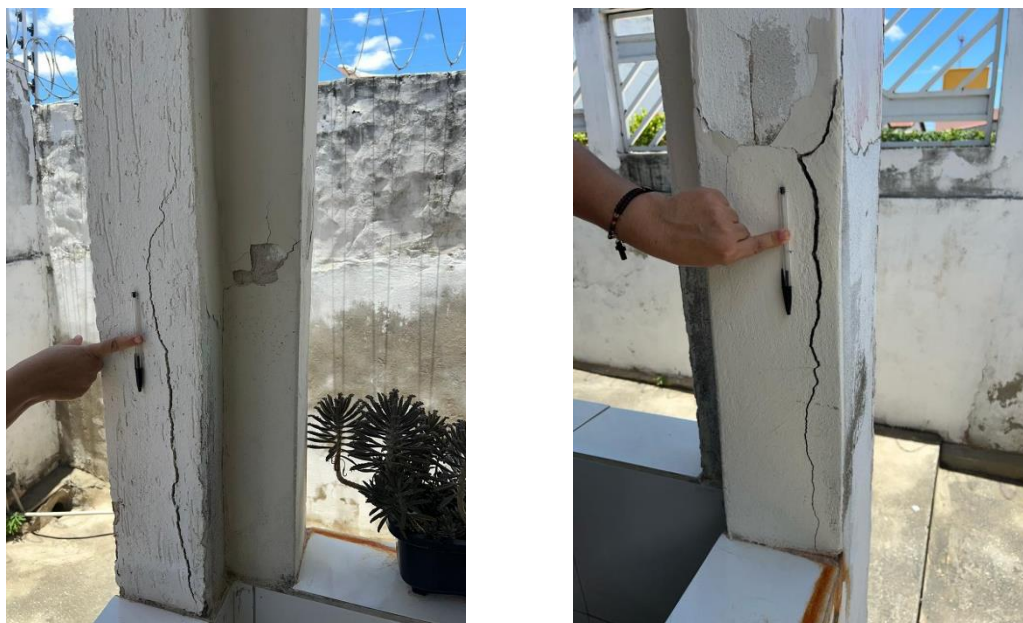
Figura 16 – Fissura em elemento estrutural pilar. Fonte: Autor (2023).

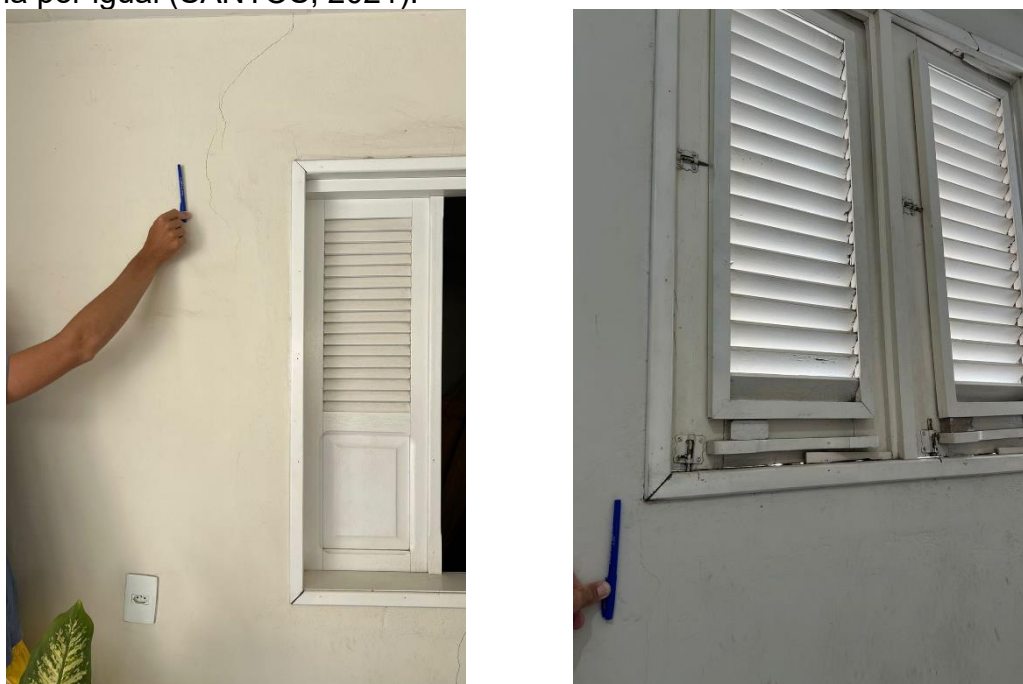
As figuras abaixo representam fissuras causada pela concentração de tensões na quina da abertura da janela derivada da ausência de vergas e contravergas Sampaio (2019), e para solucionar essa patologia é necessária a utilização das mesmas, afim de que elas recebam os esforços e distribuam na alvenaria por igual (SANTOS, 2021).

Figura 17 – Fissuras originadas pela ausência de vergas e contravergas. Fonte: Autor (2023).

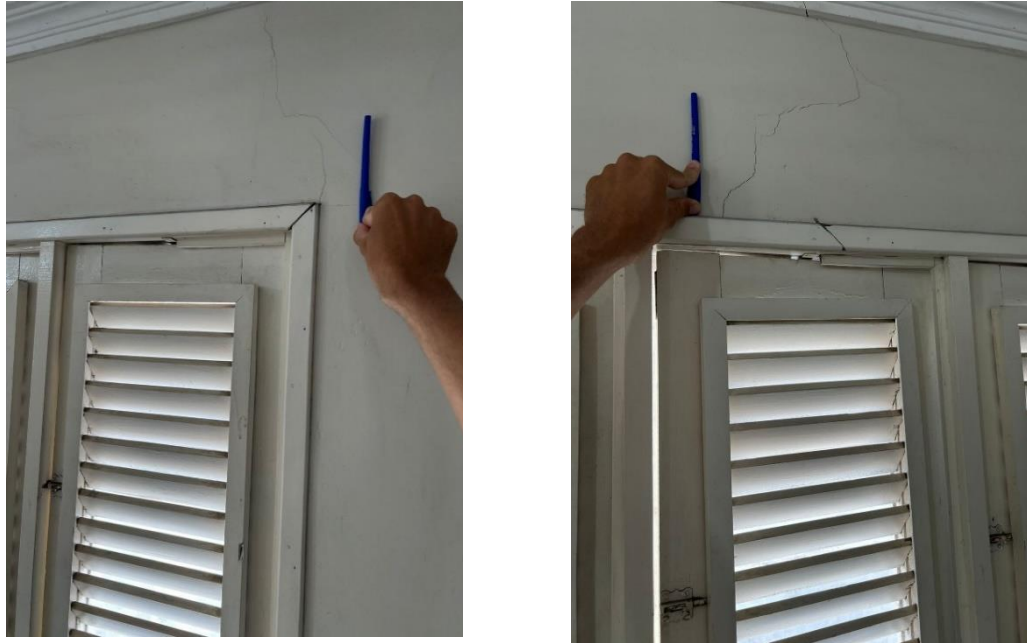
Figura 18 – Fissuras originadas pela ausência de vergas e contravergas. Fonte: Autor (2023).

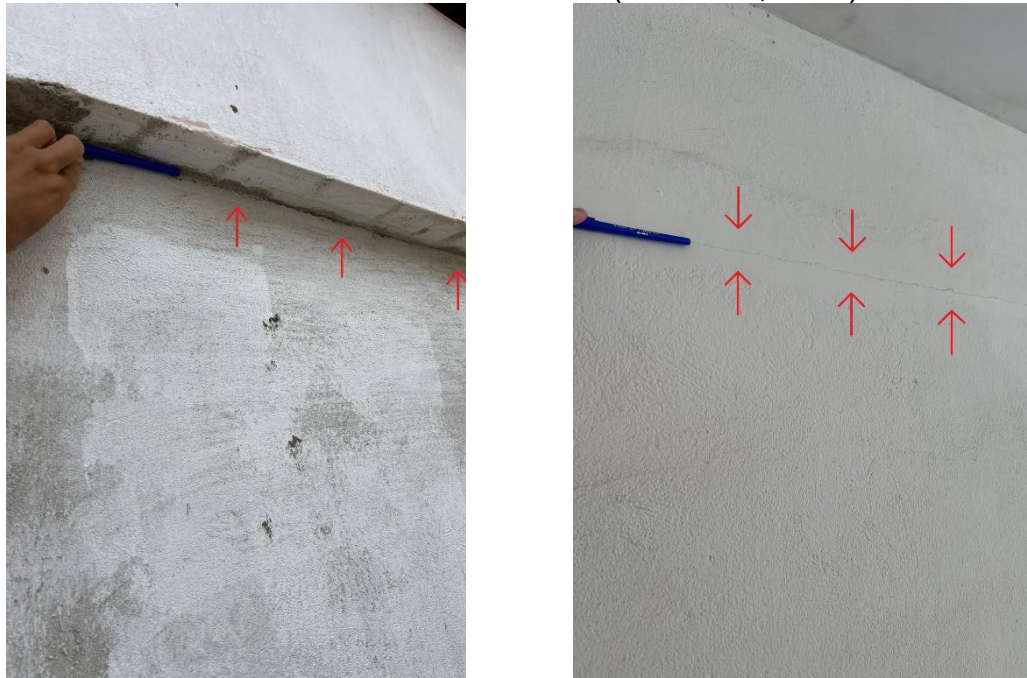
Nas figuras 19 e 20 foi identificada uma fissura originada pelo encunhamento de alvenaria, onde a fissura percorre toda a região de encontro com a viga, a mesma ocorre devido a ineficiência ou ausência de encunhamento. E para a correção dessa patologia é recomendada a utilização de tela metálica no interior da argamassa de revestimento com transpasse aproximado de 15 cm para ambos os lados do trecho de encunhamento (CONTÃO, 2016).

Figura 19 – Fissura originada pelo encunhamento da alvenaria. Fonte: Autor (2023).

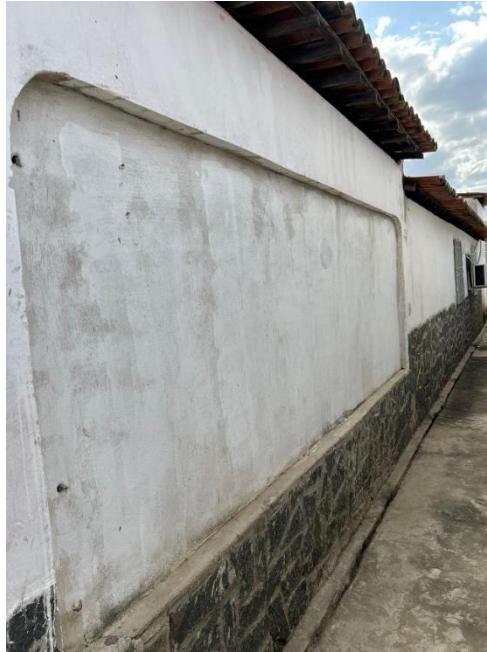
Figura 20 – Fissura originada pelo encunhamento da alvenaria. Fonte: Autor (2023).
