**LEVANTAMENTO DAS PATOLOGIAS DE UM EDIFÍCIO HISTÓRICO
NA CIDADE DE POMBAL/PB: ESCOLA ESTADUAL DE ENSINO
FUNDAMENTAL JOÃO DA MATA**

**Monografia apresentada ao Curso de
Graduação em Engenharia Civil do
Centro de Ciências e Tecnologia
Agroalimentar, da Universidade
Federal de Campina Grande, como
requisito para obtenção do título de
Bacharel em Engenharia Civil.**

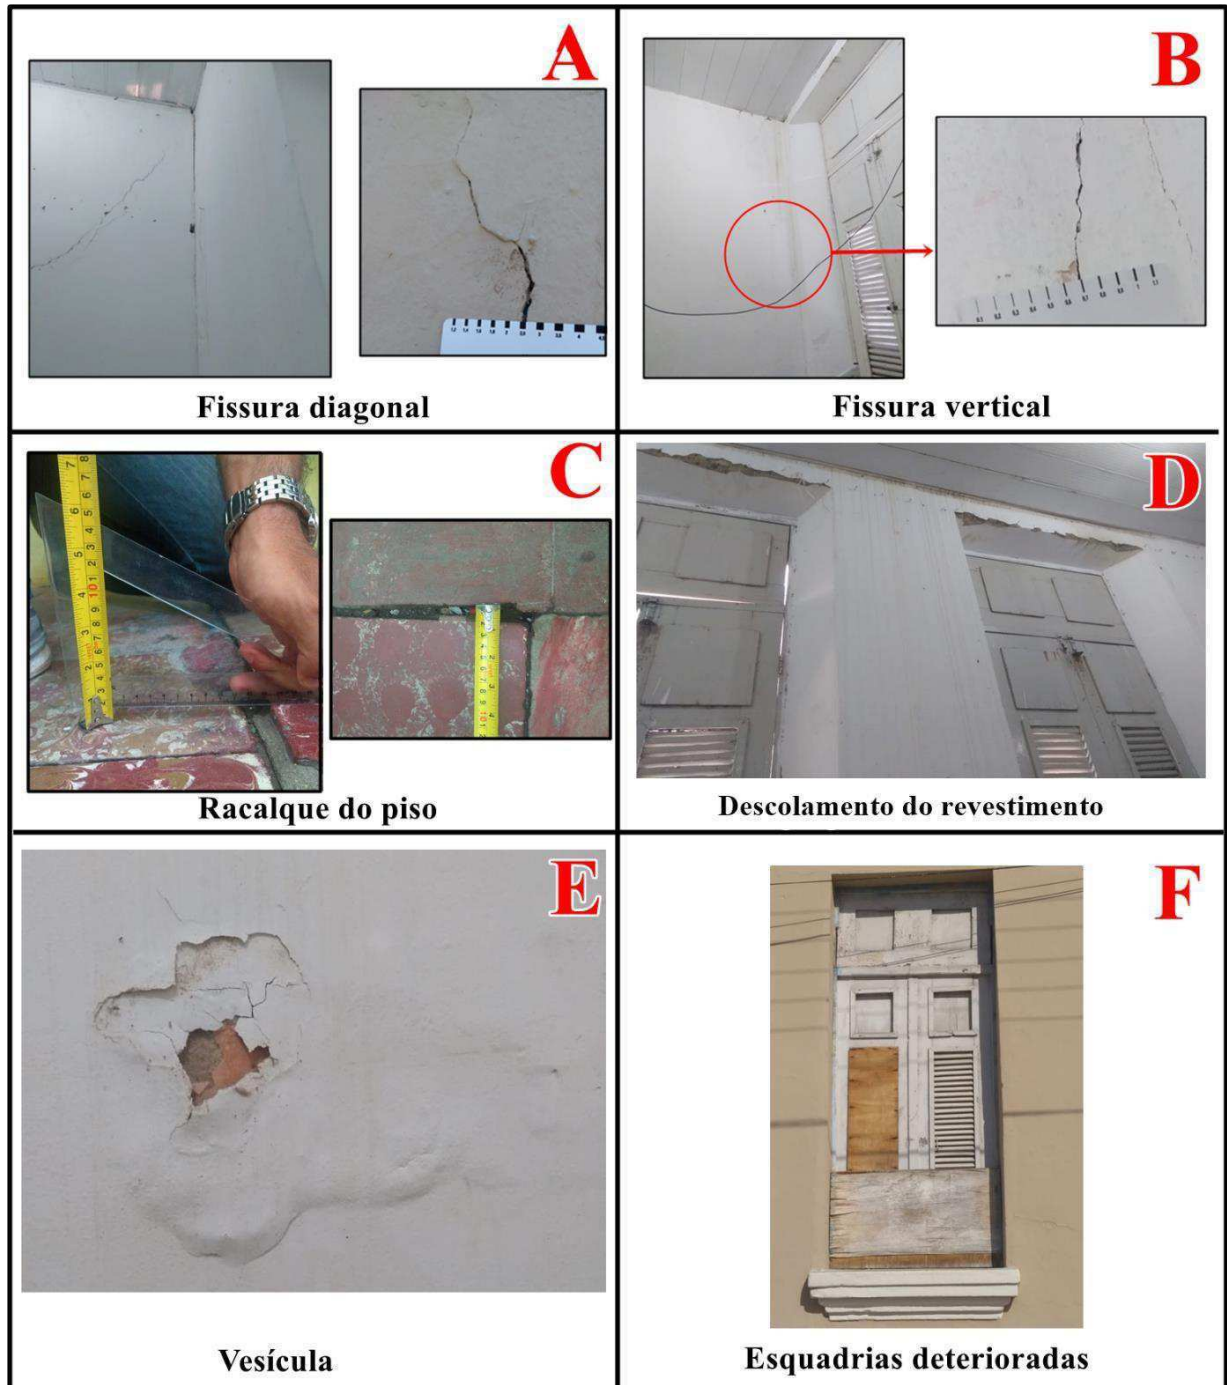
Figura 17 - Patologias nas salas 1,2 e 3

As salas de aula 1, 2 e 3 apresentaram patologias parecidas, como o aparecimento de trincas, recalque do piso, descolamento do revestimento, desprendimento do forro, formação de vesículas, sujidade, esquadrias ressecadas e faltando algumas partes (Figura 17).

Foi identificado aparecimento de trincas diagonais (Figura 17A) entre paredes divisórias de salas de aula e trincas verticais (Figura 17B) entre a parede que divide as salas com a parede que tem contato com a rua (Fachada lateral esquerda-oeste). Cerca de 80 cm do piso próximo a parede, que faz contato com a rua no sentido oeste, sofreu um recalque conforme observado na Figura 17C com média de 1 cm de profundidade. Dentre as salas citadas, as salas 1 e 3 (Figura 17D) apresentaram descolamento do revestimento e junto a esse problema mostrou-se presente o aparecimento, em todas as salas, de vesículas nas paredes

(Figura 17E). Na Figura 17D também notou-se presença de sujidade nas paredes. As esquadrias das salas, conforme mostra a Figura 17F, apresentam ressecamento, com algumas partes em falta, apresentando, casos de substituição por outro tipo de madeira apenas para fechar o ambiente. Na Figura 18 é identificada a falta de prumo da parede que faz contato com a rua no sentido oeste, com uma inclinação 0,5%.

As trincas encontradas nas Figuras 17A e 17B são provenientes do recalque da fundação (provavelmente provocado pela expulsão de água do solo). Possivelmente esse recalque fez surgir uma pequena inclinação observada na fachada lateral-oeste; sendo notado

O descolamento e as vesículas dos revestimentos nas salas 1 e 3 ocorreu, provavelmente pela manutenção errada, por sobreposição da camada de revestimento original (provavelmente revestimento argamassado a base de barro) por camadas de revestimento a base de cimento, causando incompatibilidade entre elas e com isso, aumentando a deterioração do revestimento.

A principal causa da deterioração das esquadrias é a idade elevada do material e é potencializado pela incidência direta do sol, que causa grande ressecamento da pintura e da madeira.

Segundo Correia (2013), o nível de gravidade das patologias encontradas está em um nível tolerável, pois são de fácil recuperação. Exceto as patologias presentes na parede da fachada oeste, que tem um nível alerta, pois o recalque e as trincas provocados podem se acentuar e colocar a vida dos usuários da edificação em perigo. Portanto necessitam de maior atenção.

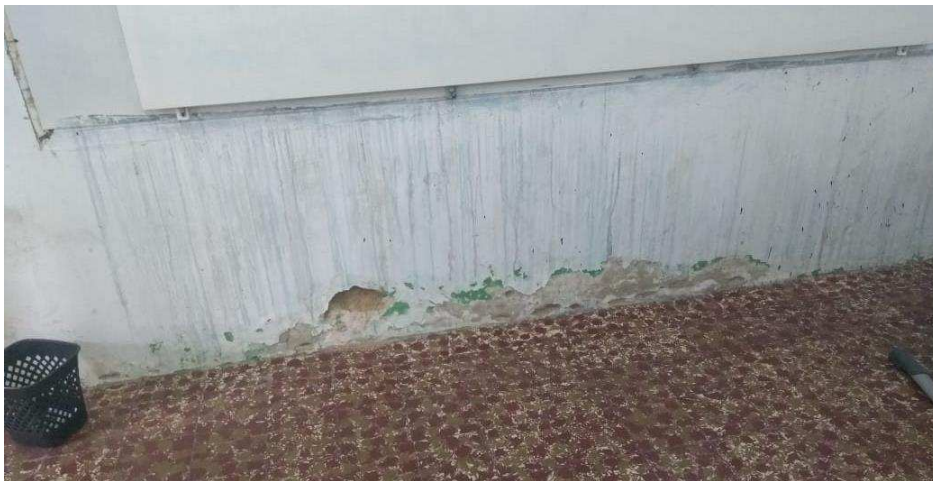
Figura 20 - Descolamento do revestimento e sujidade na Sala 4

As salas 4 e 5, ao norte da edificação, que fazem divisa com uma rua pequena e estreita (ruela) apresentam umidade em todo seu perímetro. Conforme indicado na Figura 20, a sala 4 apresentou sujidade na parte abaixo do quadro negro, com manchas escuras. Na parte do rodapé, há presença de descolamento do revestimento. Ambas as salas apresentaram descolamento da pintura (Figura 21).

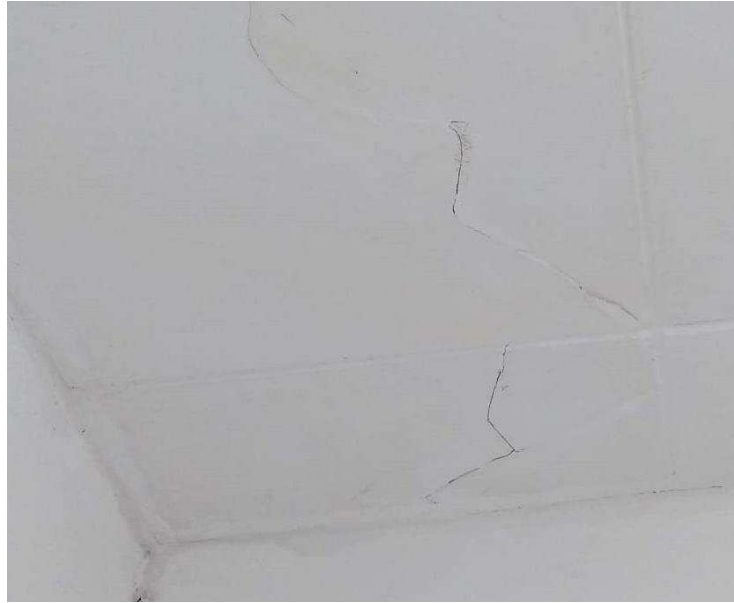
Figura 23 - Trincas no forro da Sala 6

Conforme indicado na Figura 23, na sala de aula 6, há uma trinca no forro, que percorre mais de uma placa de gesso. Ainda no forro, notou-se a presença de sujeira e um pequeno furo (Figura 24), feito na tentativa de retirar a água acumulada no forro advinda da chuva, relato do diretor da Escola.

Como observado na Figura 23 uma das causas que podem ter ocasionado as trincas no forro foi à presença de água que se acumulou sobre o mesmo, ocasionando seu enfraquecimento. Outra hipótese pode ser a elevada temperatura que causa a dilatação do material e atrelado à junta entre as placas de gesso mal executadas, podendo contribuir para o rompimento das placas de gesso.

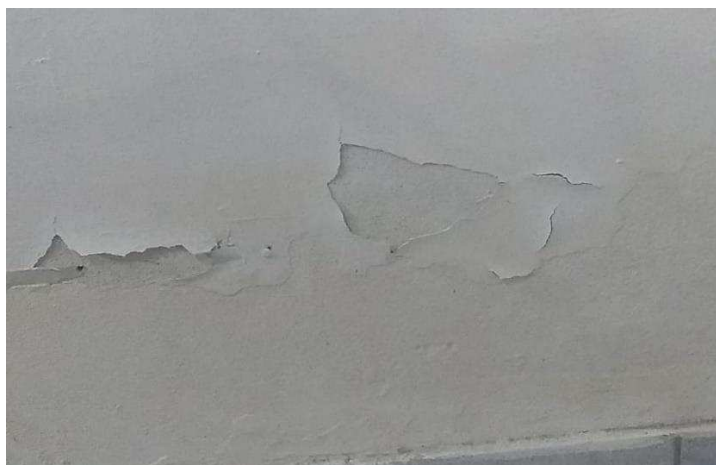
Figura 25 - Descolamento do revestimento pintura na Sala 6

Como é observado na Figura 25, há presença de descolamento do revestimento e junto a isto foi observado umidade em todo seu perímetro.

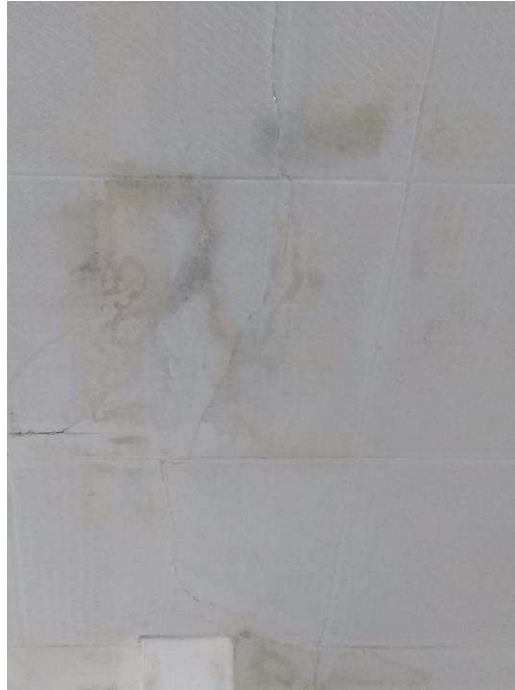
Figura 27 - Machas de umidade no forro da Sala 7

Na sala de aula 7, o forro estava cheio de manchas. Além disso, também se encontrava a presença de trincas, em diferentes direções, no forro de gesso (Figura 27). Nesta sala, conforme a Figura 28, estava bem acentuada a presença de descolamento do revestimento, com massa corrida sobre tinta em camadas e também a presença de argamassa de cimento que foi utilizada para fechar algumas partes do revestimento que descolou.

A presença das trincas no forro se deu, provavelmente, pelo excesso de umidade provocado pela entrada e acúmulo de água da chuva sobre as placas de gesso. Outra causa

provável da formação das trincas no forro foi dilatação térmica devido à elevada temperatura da região ou as juntas entre as placas foi mal executada.

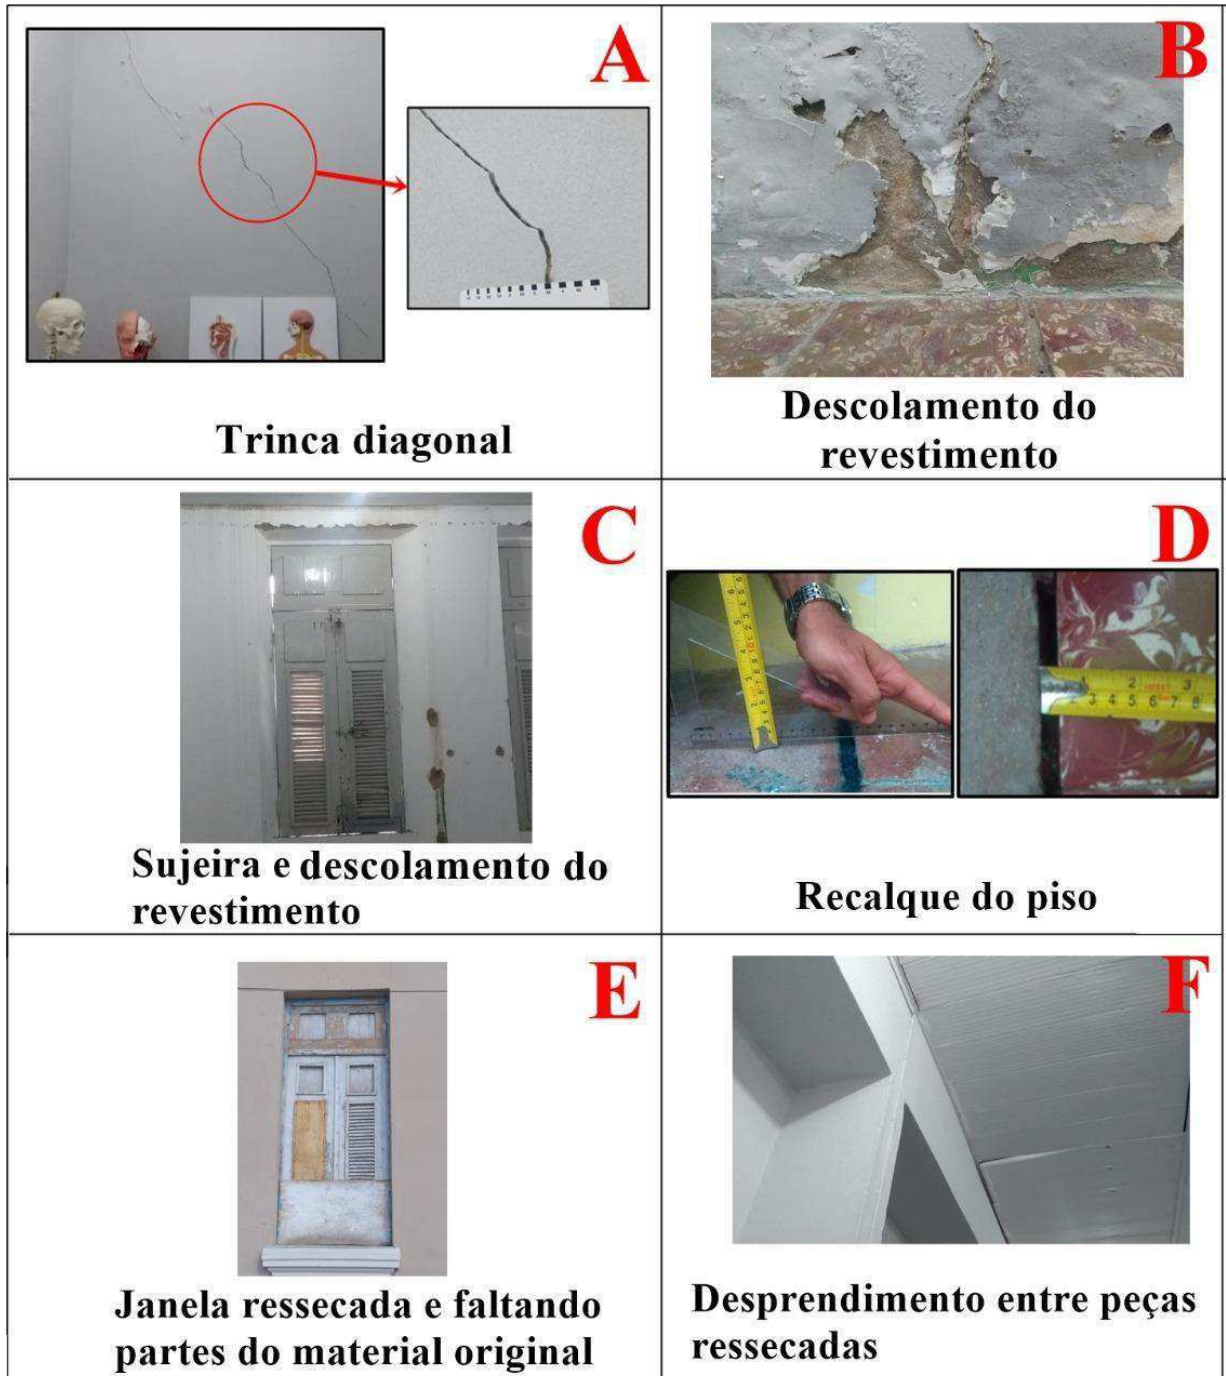
Figura 30 - Patologias no laboratório

Nesta sala funciona um conjunto de laboratórios, envolvendo os laboratórios de física, química, robótica, matemática e biologia. Uma grande quantidade de patologias foi encontrada nesse ambiente, como o aparecimento de uma trinca diagonal de 3,5 mm como

mostrado na Figura 30A. Essa trinca fica presente na parede que faz divisa com a rua no sentido oeste.

A sala também apresentou esquadrias ressecadas conforme a Figura 30E, pelo lado de fora e também contendo madeira que não eram originais. Por fim, a sala também apresenta defeitos no forro de PVC, com desprendimento entre as peças e ressecamento das mesmas (Figura 30F).

A trinca diagonal encontrada pode ter como principal causa o recalque que a parede sofreu, possivelmente, pelo rearranjo do material da fundação ou pela expulsão da água contida no solo.

As esquadrias estão degradadas, com presença de muitas camadas de tinta sobrepostas e junto a isto tem partes ressecadas devido à incidência direta do sol.

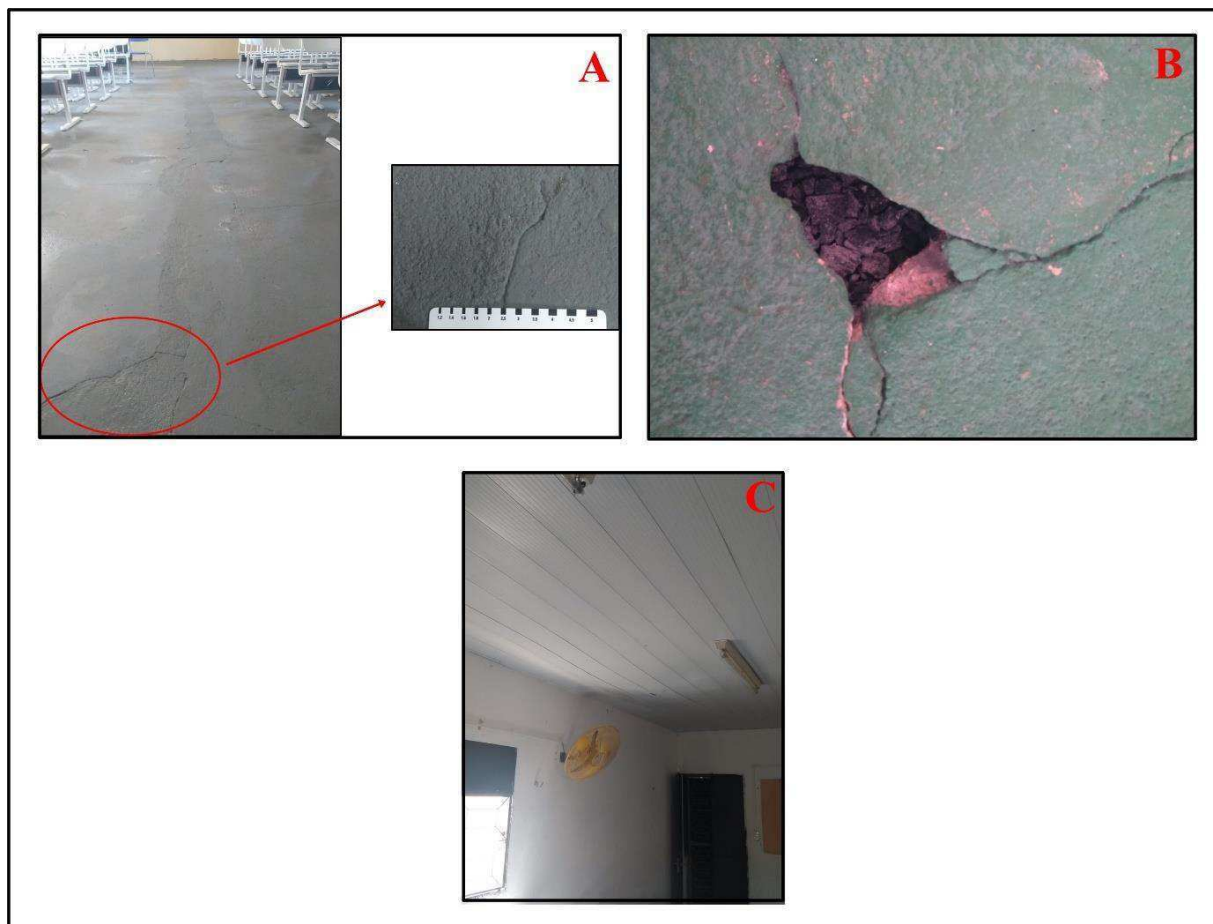
Figura 32 - Patologias do auditório

O auditório fica localizado no primeiro andar, sobre as salas 4 e 5. Seu piso apresenta uma trinca de 3 mm que percorre toda sua extensão no meio da laje, conforme a Figura 32A. No início da sala tem uma parte do piso que foi arrancado ou que se quebrou em algum momento ficando aberta uma pequena fresta, como mostrado na Figura 32B. Parte do forro sofreu um afundamento conforme a Figura 32C e notou-se a presença de goteiras sobre o forro.

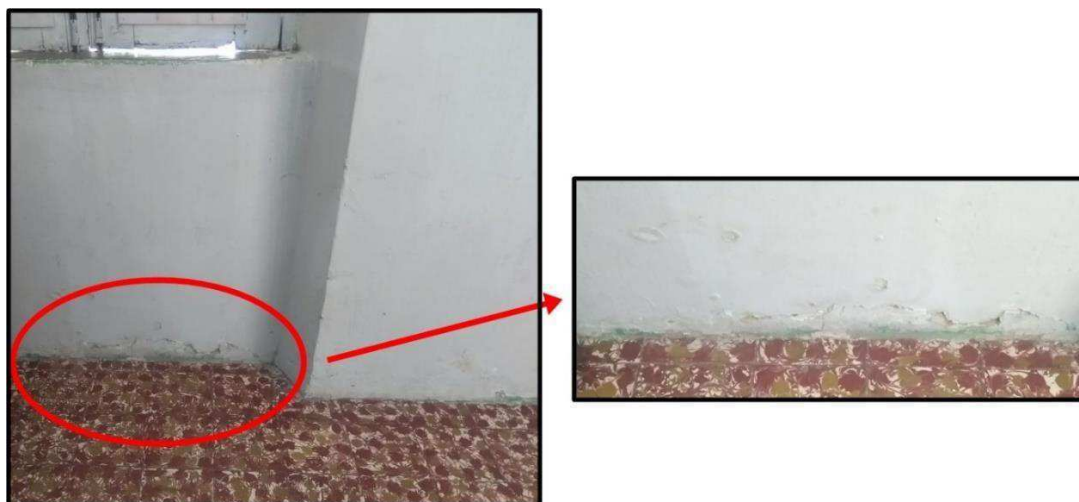
Figura 34 - Patologias na Sala dos professores

A sala dos professores e a diretoria são salas bem conservadas, com pintura nova e se tinha alguma patologia, esta foi mascarada pela pintura e pelo reboco em algumas partes. As únicas patologias encontradas foram às esquadrias ressecadas e com algumas partes substituídas por outro tipo de madeira, formação de vesículas e o desprendimento da pintura (Figura 34).

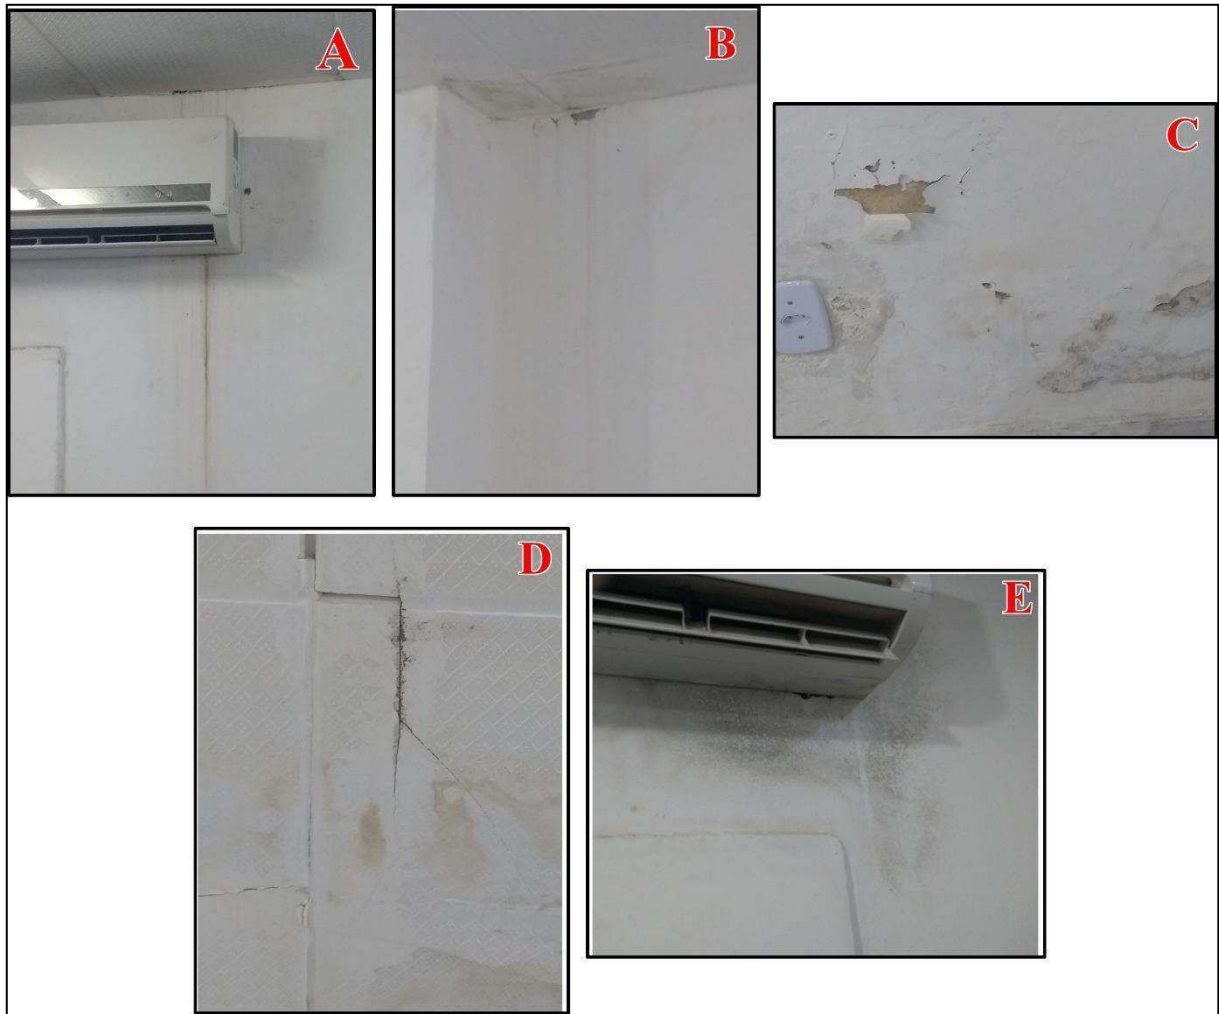
Figura 36 - Patologias do laboratório de computação

Próximo ao ar-condicionado percebe-se a presença de bolor que pode vir a causar alguma complicação de saúde aos alunos (Figura 36E).

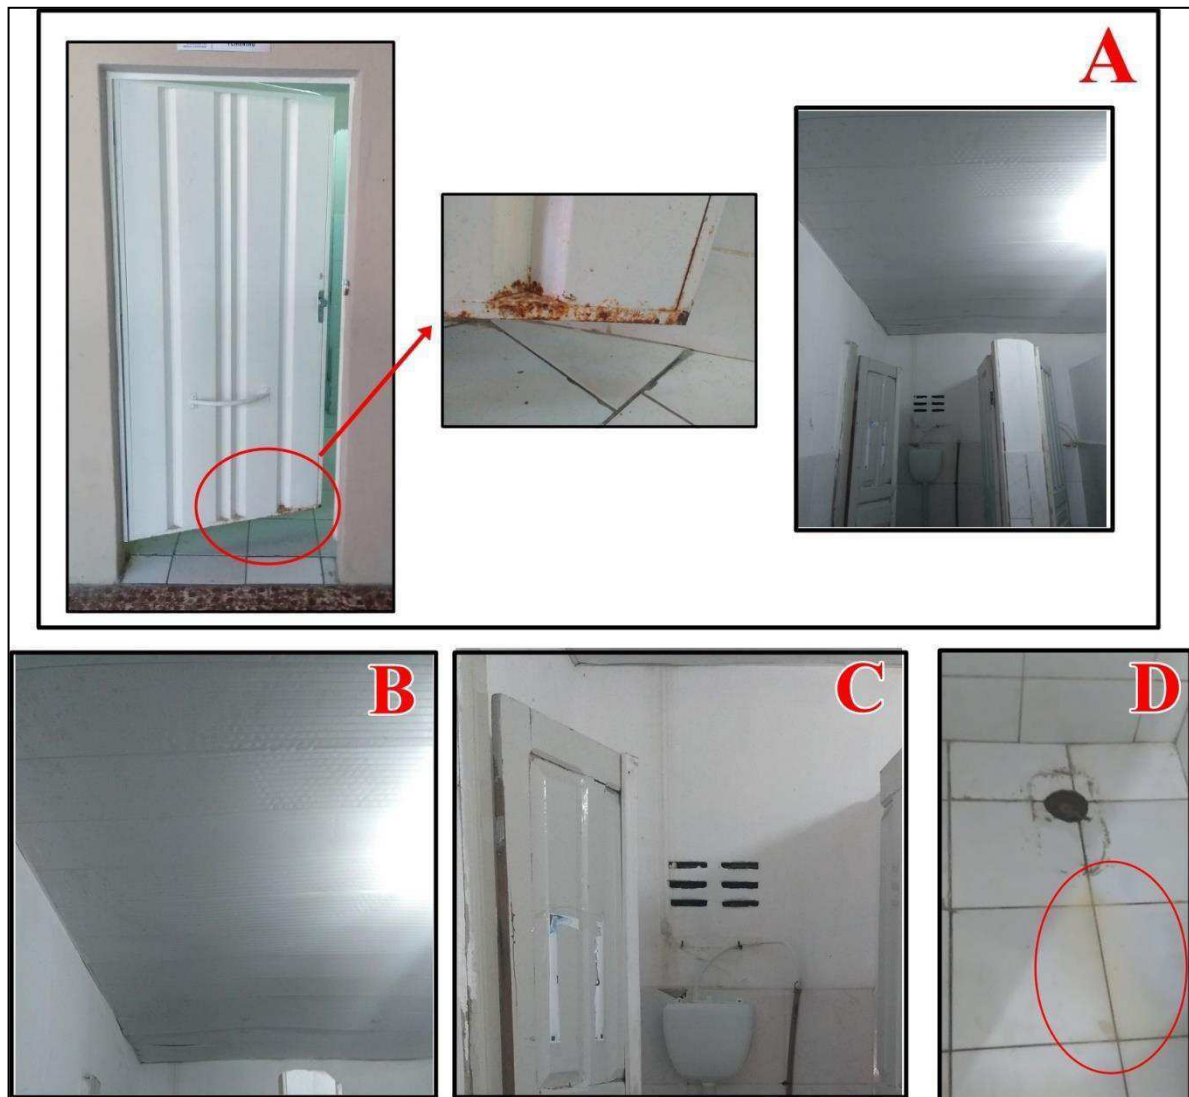
Figura 38 - Patologias dos banheiros

Os banheiros masculino e feminino se encontram num estado crítico de patologias. Os banheiros têm esquadrias de dois tipos de materiais, são eles madeira e aço, os dois materiais com defeitos. As portas de aço e suas respectivas forras apresentam-se oxidadas, e as portas de madeira apresentaram descolamento da tinta e muito degradadas (Figura 38A). Conforme a Figura 38B, os forros estão ressecados e com peças descolando umas das outras. Os banheiros apresentam sujidade nas paredes (Figura 38C). Conforme mostra a Figura 38D, o banheiro masculino tem uma parte do piso que afundou no meio, acumulando água e não consegue escorrer para o ralo.

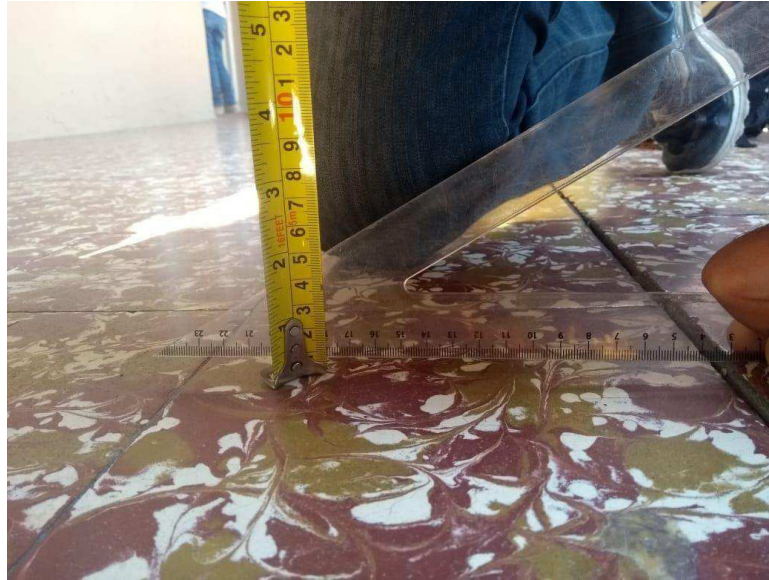
Figura 40 - Recalque do piso na Circulação

Na parte de circulação temos um recalque do piso de 8 mm (Figura 40). Na parte da circulação próxima a sala 1 nota-se pela Figura 41 que a esquadria está deteriorada e com a parte de baixo do caixilho da porta com 30 mm de desprendimento. Na Figura 42, notou-se uma trinca de 3,0 mm.
