UNIVERSIDADE FEDERAL DE CAMPINA GRANDE
CENTRO DE CIÊNCIAS E TECNOLOGIA AGROALIMENTAR
UNIDADE ACADÊMICA DE CIÊNCIAS E TECNOLOGIA AMBIENTAL

**ANÁLISE PATOLÓGICA E DE REPAROS DAS FACHADAS DE UM EDIFÍCIO
HISTÓRICO NA CIDADE DE POMBAL – PB**

Trabalho de Conclusão de Curso apresentado à
Universidade Federal de Campina Grande –
UFCG Campus Pombal, como parte das
exigências para obtenção do título de Bacharel em
Engenharia Civil.

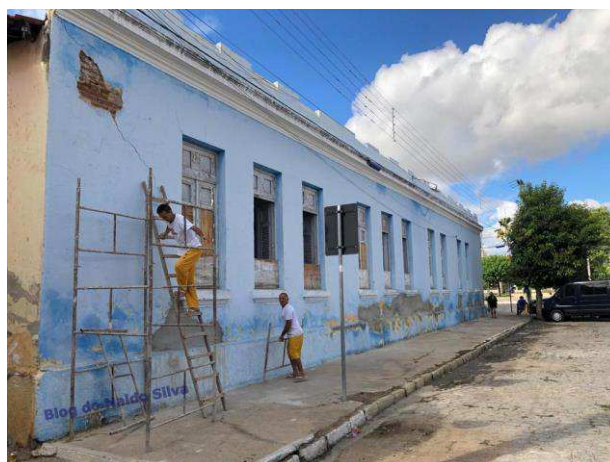
Figura 17 – Reparos no revestimento da fachada lateral.

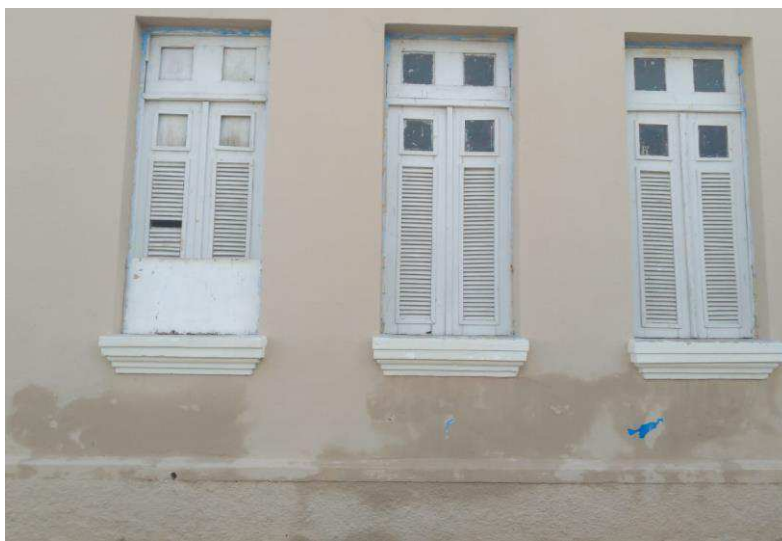
As manchas ocasionadas pela umidade foram encontradas quase que na totalidade das fachadas principal e lateral, tendo seu foco abaixo das janelas como é possível observar na Figura 21.

Figura 21 – Manchas devido à umidade presente na fachada principal.

Por serem localizadas na parte inferior da edificação pode-se atribuir a sua causa à umidade por capilaridade, uma vez que esse tipo de umidade tem origem no solo da edificação. Tal causa se torna mais evidente devido à proximidade da edificação do Rio Piranhas.

Manifestação patológica	Terapia proposta
Manchas de umidade, bolor e vesículas	Remoção do revestimento atual e aplicação de um novo com aplicação de impermeabilizante
Fissuras	Aplicação de tela de aço junto à argamassa de revestimento

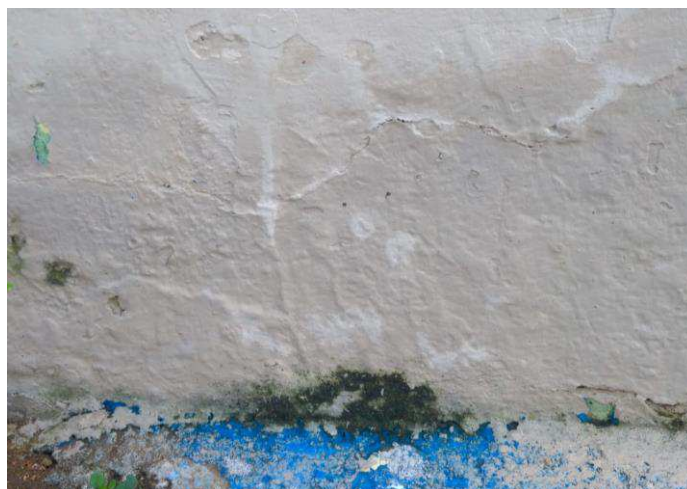
Em um pequeno trecho da fachada frontal foi identificada a ocorrência de bolor. Na Figura 22 é possível observar que essa manifestação ocorre no encontro da alvenaria com a calçada.

Figura 22 – Bolor identificado na fachada frontal.

O desenvolvimento do bolor foi motivado pela umidade manifestada na alvenaria e também pela presença constante de água na região, através da existência de uma tubulação que transporta água do interior da edificação para o exterior.

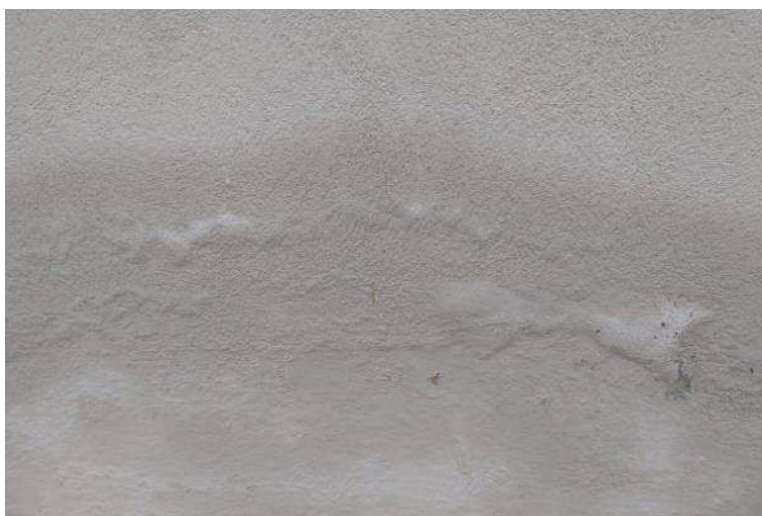
Em alguns pontos da fachada lateral da edificação foi identificada a formação de vesículas. Como é possível observar na Figura 23, as mesmas se localizavam onde havia a presença de umidade que provavelmente é uma das causadoras em conjunto com a má aderência da última camada de tinta aplicada na fachada, uma vez que não houve preparação para o seu recebimento, ocasionando uma sobreposição de camadas.

Figura 23 – Vesículas observadas na fachada lateral.

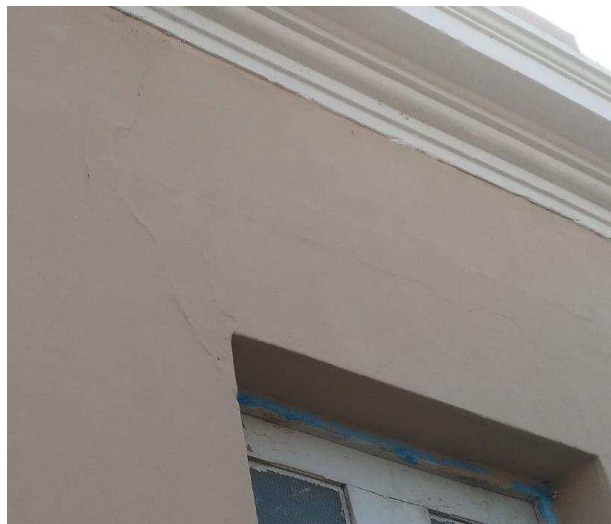
Essa tipologia de fissura foi encontrada em grande parte das janelas das duas fachadas. Em algumas janelas elas apareciam na parte superior como mostra a Figura 24, e em outras na parte inferior com comprimentos variados.

Figura 24 – Fissura identificada na parte superior da janela.

Podem ter sido ocasionadas pela ineficiência das vergas e contra-vergas que podem ser menores que as recomendadas ou até mesmo pela ausência. Isso ocorre uma vez que esses elementos estruturais têm a função de distribuir as tensões geradas pela abertura dos vãos e quando não cumprem tal função a alvenaria recebe diretamente tais tensões ocasionando as fissuras.

Já para sanar o fissuramento existente na alvenaria indica-se a aplicação de uma tela de aço junto à argamassa para reforçá-la e impedir a fissuração. No caso da fissuração no entorno do vão poderia ser sugerida a troca ou a instalação de vergas e contra-vergas, porém como essa terapia consistiria na quebra da alvenaria original da edificação optou-se por não sugerir.

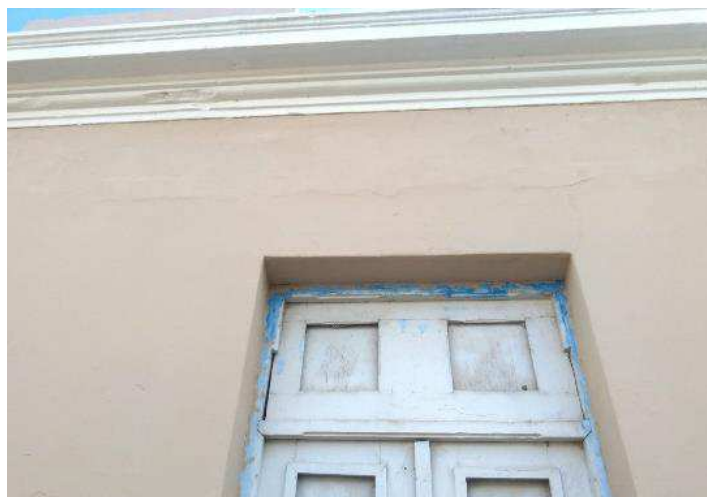
Esse problema foi identificado na parte superior das duas fachadas como mostra a Figura 25. As fissuras em questão são horizontais e caso existam elementos estruturais (vigas, pilares) nessa edificação, elas podem ser chamadas de fissuras de encunhamento.

Figura 25 – Fissura horizontal na fachada frontal.

Como não se tem informação concreta sobre a estrutura do edifício aumentam as hipóteses acerca da motivação desse problema. Essas fissuras podem ter sido ocasionadas por acomodação não prevista do telhado da edificação, por eventual dilatação térmica tendo em vista à exposição solar constante ou ainda, caso exista uma viga na região onde foram encontradas, pode-se sugerir falhas na execução e utilização de materiais de má qualidade no encunhamento.

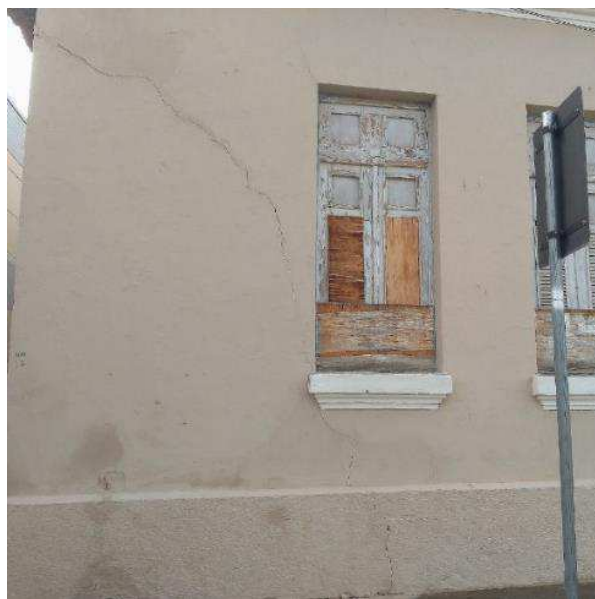
Essa patologia foi localizada apenas no início da fachada lateral, porém se torna bem preocupante pela sua magnitude. Ela se apresenta na diagonal e vai da extremidade da parede até o inferior da janela como mostra a Figura 26.

Figura 26 – Rachadura detectada na fachada lateral.

Pode-se atribuir essa anomalia ao recalque diferencial detectado no piso da sala de aula que compartilha essa parede.

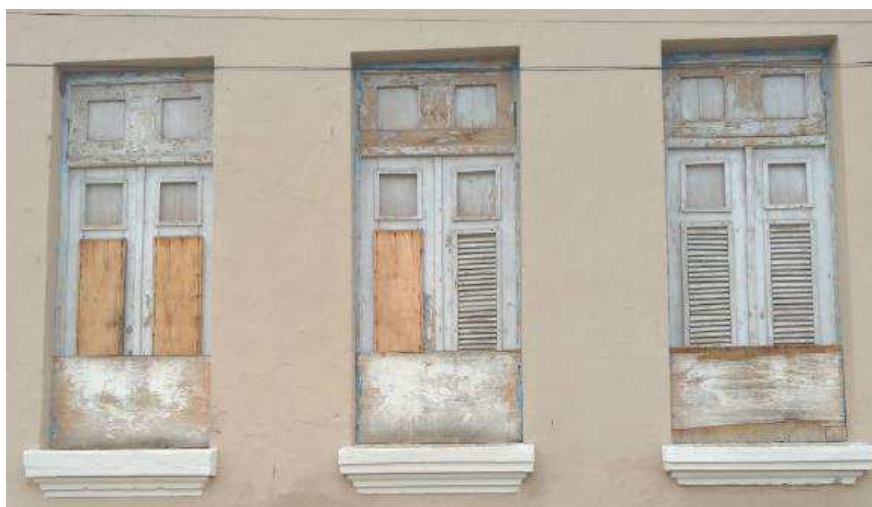
Figura 27 – Janelas deterioradas na fachada frontal.

. Seu tempo de utilização, a exposição intensa ao sol e à chuva nos períodos chuvosos da região e a ausência de manutenção são as causas prováveis desse problema.

Em relação às janelas, pelo nível de deterioração em que se encontram é recomendada a remoção das existentes e instalação de novas com o mesmo material e modelo, garantindo as características originais da edificação.

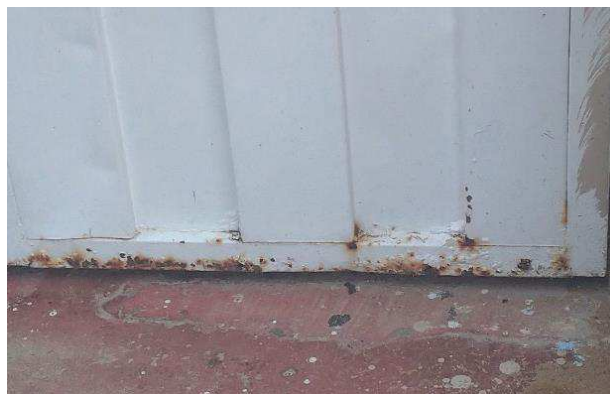
Além das janelas, foi possível observar corrosão e ferrugem na região inferior da porta metálica situada na fachada (Figura 28). A falta de manutenção e à exposição ao meio são as principais causas desse problema.

Figura 28 – Material da porta corroído e enferrujado.

Degradação das esquadrias	Substituição das antigas esquadrias por novas que possuam o mesmo modelo e material
Destacamento do revestimento	Remoção do revestimento atual e aplicação de um novo
Desprendimento da pintura	Retirada da pintura atual e aplicação de uma nova com preparação do substrato

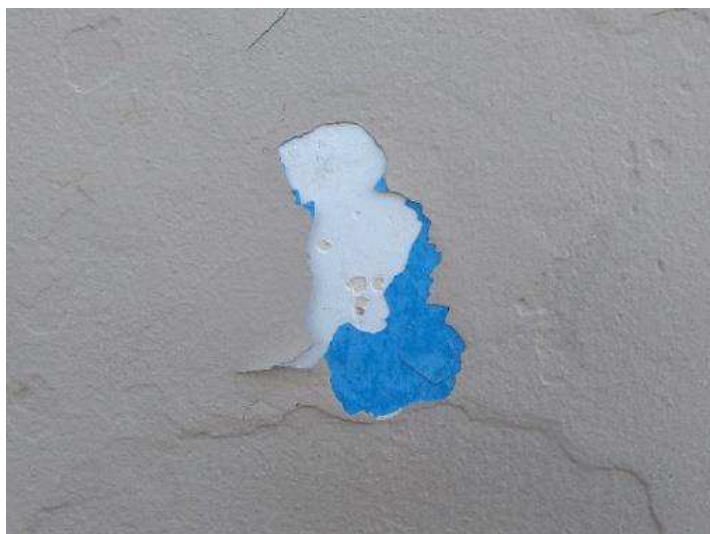
Figura 29 – Desprendimento da pintura na fachada frontal.

Um outro fato que pode ter contribuído para o aparecimento do problema. Se trata da possível utilização de mão de obra não qualificada para a execução da pintura visto que o reparo foi realizado por detentos da cadeia pública de Pombal e não se tem a informação de que os mesmos eram realmente pintores.

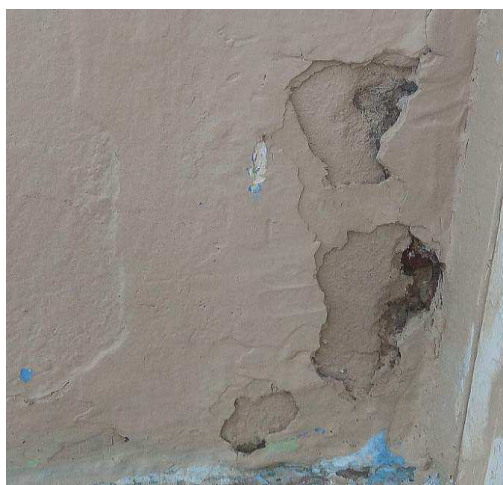
Figura 30 – Destacamento do revestimento na fachada frontal.

Pode-se atribuir o destacamento do revestimento à elevada idade do mesmo atribuída à exposição às intempéries.
