**Universidade Federal de Campina Grande**  
**Centro de Engenharia Elétrica e Informática**  
**Unidade Acadêmica de Engenharia Elétrica**  
**Coordenação de Graduação em Engenharia Elétrica**

## RELATÓRIO DE ESTÁGIO INTEGRADO

Área de Concentração: Manutenção Industrial de Máquinas e Equipamentos

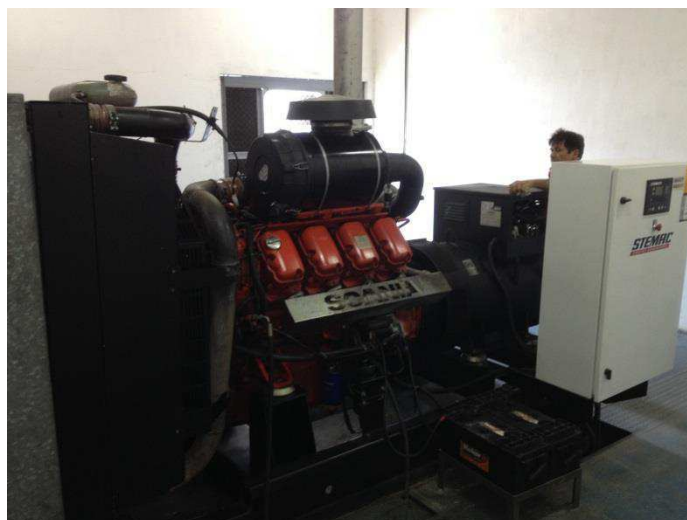
Fig. 12. Gerador 650KVA.

No mês de agosto de 2015, o gerador começou a apresentar problema quando ocorria variação de carga durante o seu funcionamento. Foi solicitada a manutenção em conjunto ao fornecedor Stemac um serviço de monitoramento, inspeção e medição de resistências.

Após estudos, foi detectado problema no regulador de tensão, onde o bom funcionamento dos reguladores de tensão é de fundamental importância para manter a estabilidade dos geradores. O regulador automático de tensão é um controlador que observa a tensão (e possivelmente outras grandezas, como potência ativa e corrente) de saída do gerador e então inicia a ação corretiva através da variação do controle da excitatriz. Mesmo que as tensões do sistema variem, a tensão nos terminais do gerador é mantida pelo regulador de tensão, que atua, automaticamente, variando a corrente de campo.

Ao trocar o regulador de tensão automático o funcionamento do gerador voltou ao normal, o gerador foi acompanhado durante um período, e dessa forma o gerador foi liberado pela manutenção.

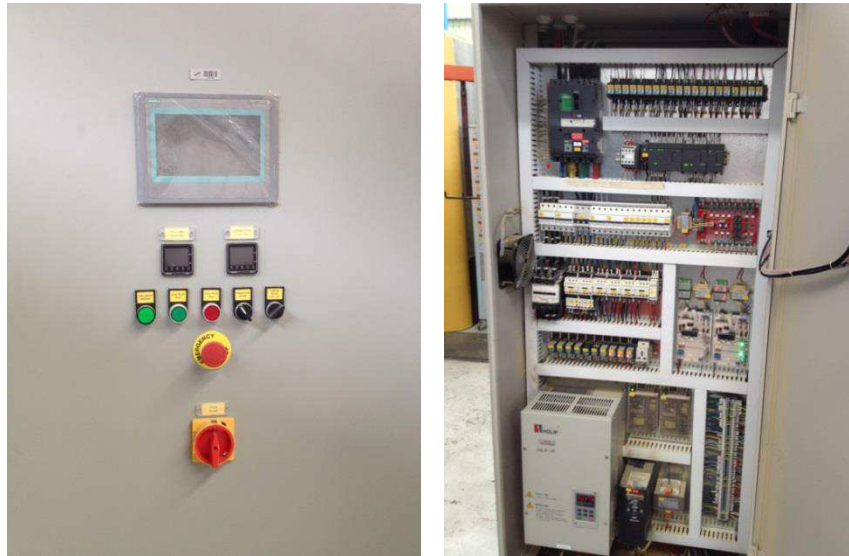
Fig. 14. (a) Parte frontal do quadro de comando. (b) Parte interna do quadro de comando.

O encarregado da manutenção foi informado por meio de uma OS que o exaustor utilizado no setor da pintura não estava acionando, comprometendo assim o rendimento do seu setor.

Os eletricitistas foram deslocados para averiguar as causas do problema, e depois de uma análise minuciosa do quadro de comando, foi verificado que o inversor de frequência utilizado no acionamento do motor do exaustor não estava funcionando.

Depois de verificar o funcionamento do sistema de acionamento do motor do exaustor, o equipamento foi liberado pela manutenção.

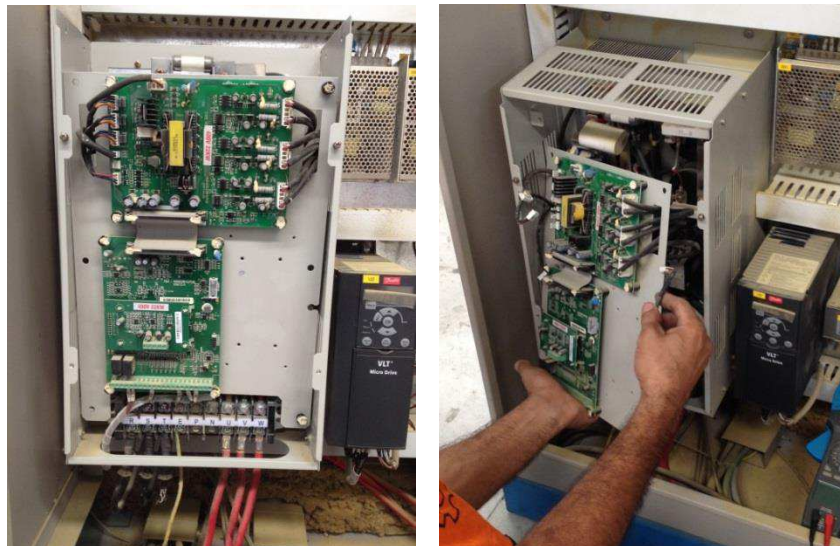
Fig. 15. (a) Parte interna do inversor de frequência. (b) Inversor de frequência sendo desmontado.

Sabendo que o problema estava no inversor de frequência, iniciou-se uma inspeção detalhada neste componente e detectou-se que o problema se tratava de um disjuntor interno do inversor que estava com a bobina danificada. O disjuntor foi substituído, o inversor foi remontado e todo o sistema de acionamento do exaustor foi testado.

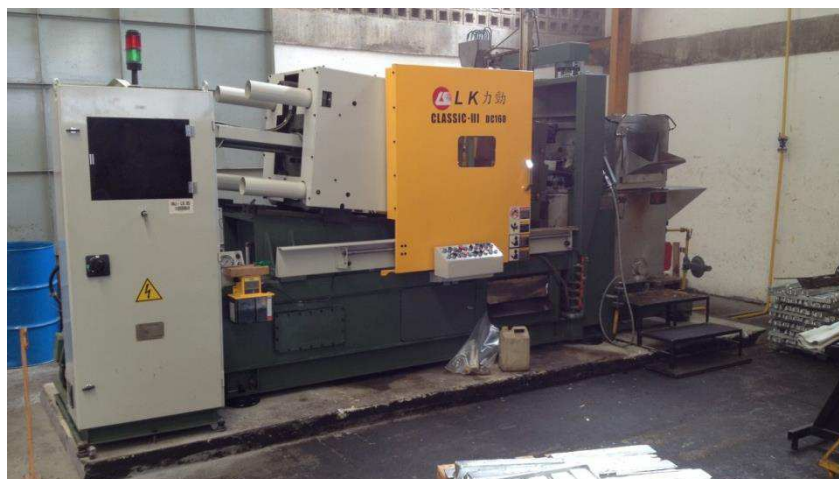
Fig. 16. Vista frontal da máquina injetora LK2.

Através de uma ordem de serviço, foi solicitada uma manutenção preventiva periódica na máquina LK2, com o objetivo de lubrificar e observar se existiam peças desgastadas ou quebradas.

Após a realização da manutenção mecânica, com a lubrificação de peças e troca de jogos de reparos danificados, foi realizada a instalação dos sensores e eletroválvulas nos seus devidos lugares, e a religação dos motores elétricos. Com o término da instalação foi executado uma verificação completa de todo o comando elétrico realizado pelo CLP (Controlador Lógico Programável).

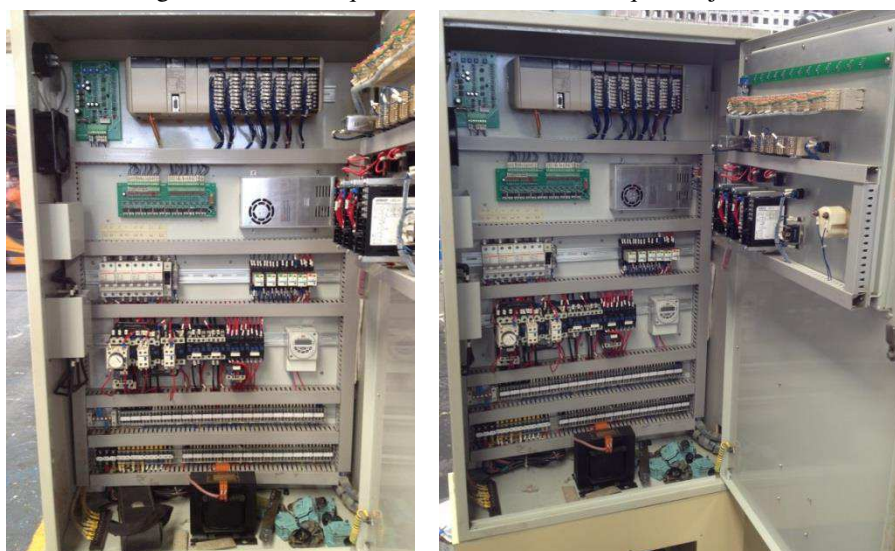
Fig. 17. Interior do quadro de comando da máquina injetora.

Juntamente com a manutenção mecânica, iniciou-se também a manutenção elétrica com o desligamento dos motores e do quadro elétrico da máquina. Em seguida foram retirados todos os sensores e eletroválvulas para verificação do seu funcionamento. No quadro de comando foi realizada a limpeza e reaperto dos contatos, observando a existência de ruídos anormais, e a verificação e inspeção dos componentes elétricos (controladores, disjuntores, entre outros).

Depois de constatar o bom funcionamento do equipamento, a máquina foi liberada para a produção.

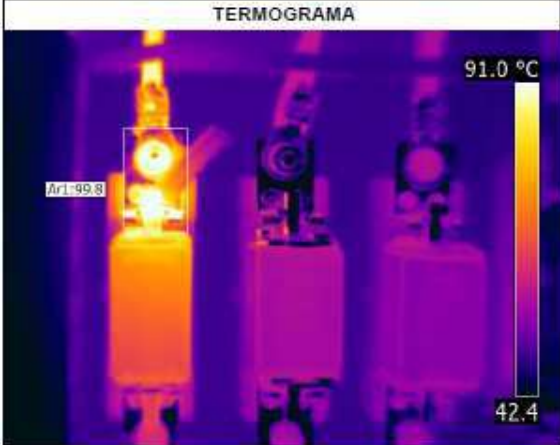
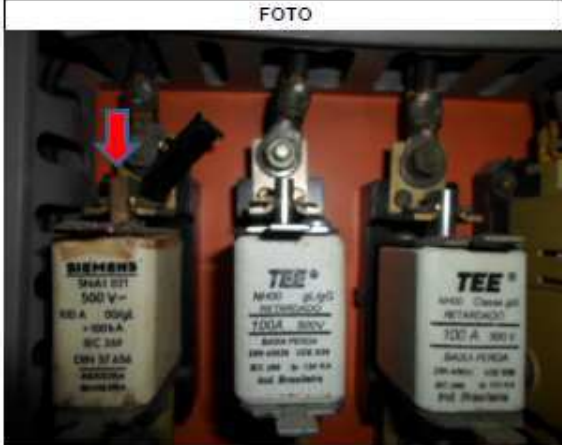
ÁREA / LOCAL		LOCALIZAÇÃO NA ROTA
		PRODUÇÃO/ESTAMPARIA		PAGINA: 02/02 ITEM: 3
QUADRO/PAINEL		COLUNA		COMPONENTE
PAINEL DESENGRAXANTE				BASE FUSÍVEL NH
PONTO ESPECÍFICO DA ANOMALIA			MÁX. TEMP. ADMISS.	CRITICID. EQUIP.
GARRA SUPERIOR, FASE:R			90°C	B
LOCALIZAÇÃO COMPLEM.:				
TERMOGRAMA			FOTO

TEMPERATURAS DO TERMOGRAMA			DIAGNÓSTICO	
PONTOS	Ar1	Ar2	Ar3	
AQUEC. MEDIDO	99,8°C			
CARGA	90%			
AQ. CORRIGIDO	113,8°C			
			CLASSIFICAÇÃO	NÍVEL DA FALHA RISCO POTENCIAL
			SEV. AQUECIDO	POTENCIAL MÉDIO
			INTERVENÇÃO	
			Interv. de urgência, observando as condições operativas.	
DADOS COMPLEMENTARES DA INSPEÇÃO			Temp. Ambiente: 27°C	Umidade Relat.: 62%
			Emissividade: 0,85	
RECOMENDAÇÕES				
CONEXÃO: VERIFICAR QUANTO A DESGASTE E OXIDAÇÃO		REALIZAR LIMPEZA E REAPERTO DA CONEXÃO		
TERMINAL: VERIF. QUANTO A INTEGRIDADE E COMPRESS.		REALIZ. LIMPEZA, REAPERTO E/OU SUBSTIT. TERM.

FASES: VERIF. QUANTO AO BALANCEAM. ENTRE FASES		BALANCEAR CIRCUITO TRIFÁSICO		
SOBRECARGA: VERIF. DIMENSIONAMENTO DO CIRCUITO		VERIF. EQUIP. ACIONADO E/OU DIMENS. PROJETO		
AQUECIMENTO INTERNO: VERIFIC. CONTATOS PRINCIPAIS		ABRIR EQUIP., REALIZ. INTERV. OU SUBST. COMPON.		
OUTRAS RECOMENDAÇÕES: SUBSTITUIR BASE E FUSÍVEL DA ANOMALIA EM EVIDÊNCIA.				
TERMOGRAMA REINCIDENTE	<input type="checkbox"/> Sim <input checked="" type="checkbox"/> Não	N.º de vezes :	Aquec. evoluiu?	Quantos Graus?
CÂMERA TERMOGRÁF.	SOFTWARE	INSPECTOR/ANALISTA	COORDENADOR	DATA RELAT.
FLIR-T-300	IRWIN REPORTER	NELSON MATOS	EDUARDO LINCOLIN	21/07/2015
