**AVALIAÇÃO FUNCIONAL DA RODOVIA ALÇA SUDESTE NO
MUNICÍPIO DE PATOS-PB POR MEIO DOS MÉTODOS DE
LEVANTAMENTO VISUAL CONTÍNUO (LVC) E ÍNDICE DE
GRAVIDADE GLOBAL (IGG)**

Trabalho de Conclusão de Curso apresentado à Unidade Acadêmica de Ciências e Tecnologia Ambiental da Universidade Federal de Campina Grande, como parte dos requisitos necessários para obtenção do título de Engenheiro Civil.

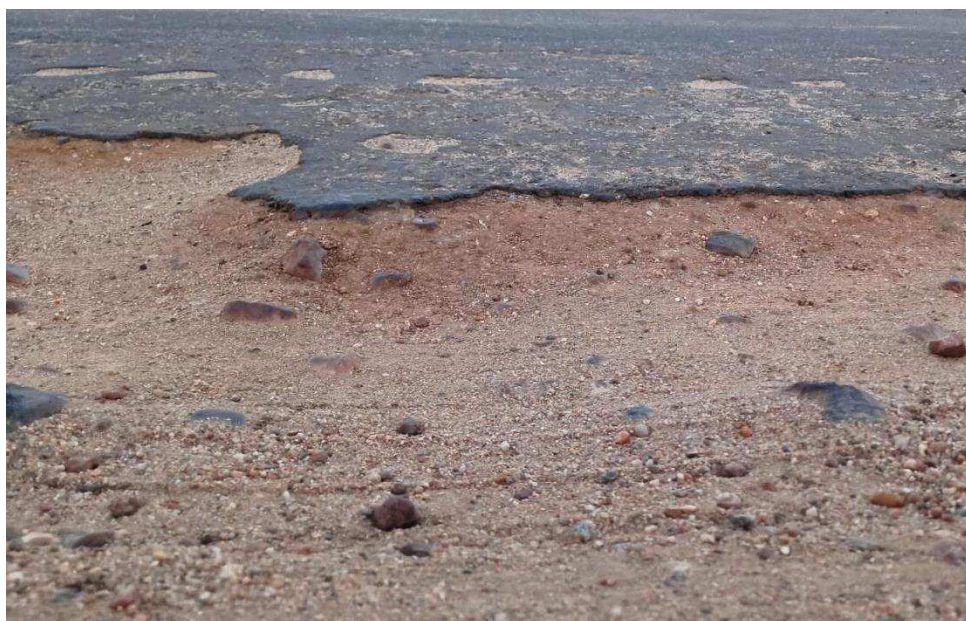
Figura 23 – Exposição de camadas sob o revestimento betuminoso

De acordo com o Quadro 2 o primeiro segmento manteve-se entre o intervalo 0 - 1, isso indica que as patologias ocorrem de forma generalizada e a degradação começou a atingir camadas abaixo do revestimento, tornando-as suscetíveis às infiltrações. Na Figura 23 é possível observar a exposição dessas camadas.

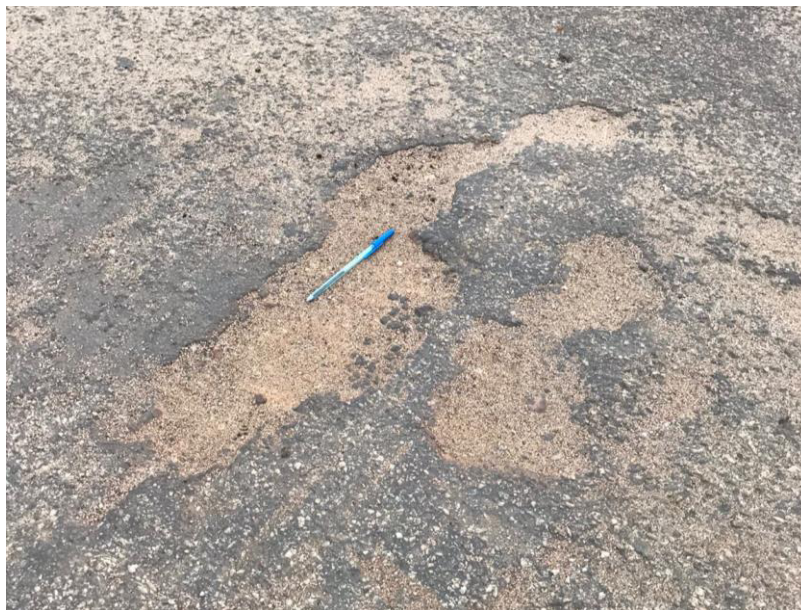
Figura 24 – Painelas

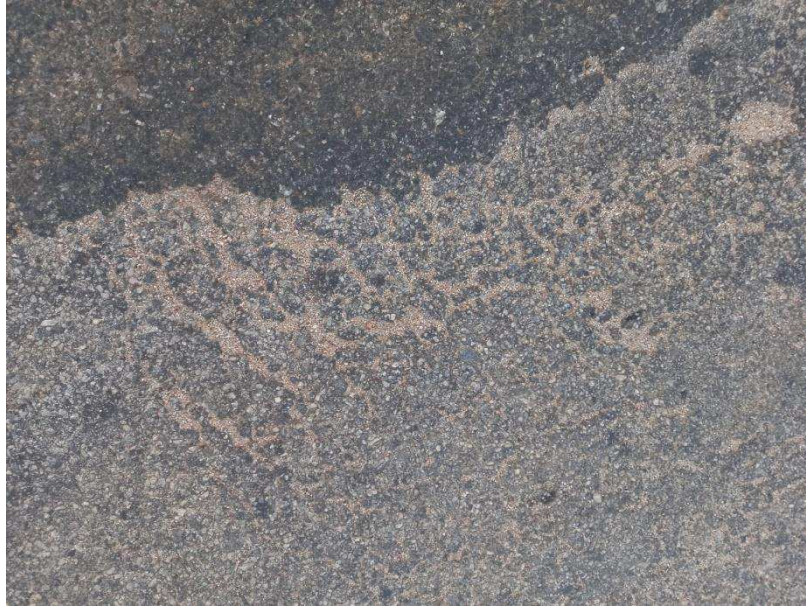
Figura 25 – Trinca couro de jacaré com erosão acentuada nas bordas

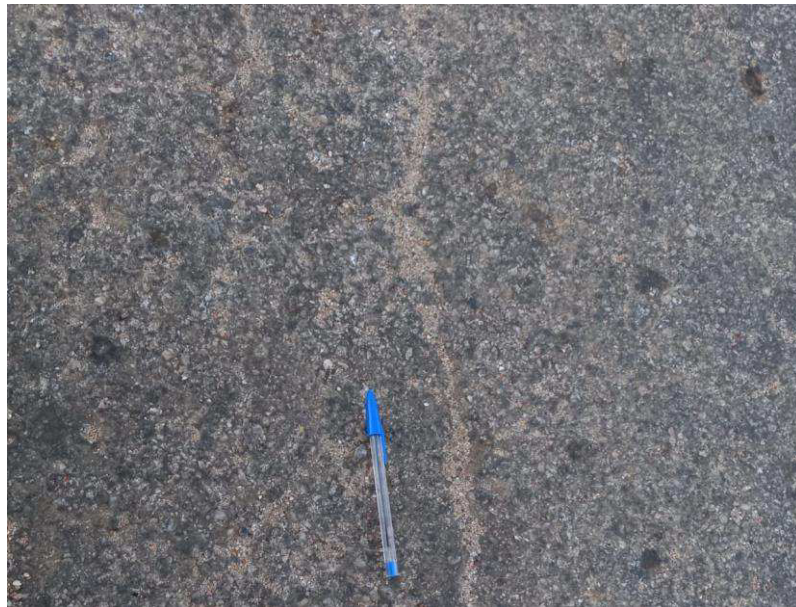
Figura 26 – Trinca longitudinal

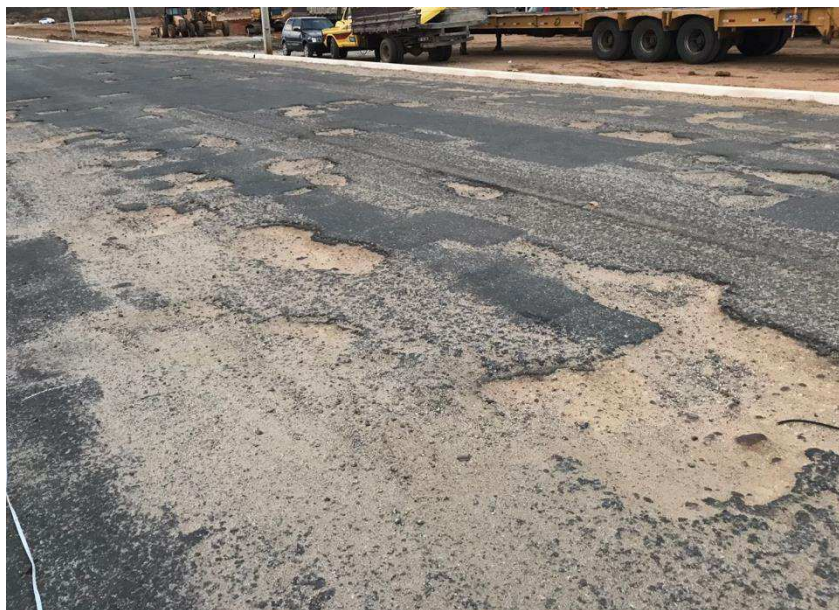
Figura 27 – Diversos defeitos
