UNIVERSIDADE FEDERAL DA PARAÍBA
PRÓ-REITORIA PARA ASSUNTOS DO INTERIOR
CENTRO DE CIÊNCIAS E TECNOLOGIA
DEPARTAMENTO DE ENGENHARIA CIVIL
DISCIPLINA: ESTÁGIO SUPERVISIONADO
SUPERVISOR: Prof. José Bezerra da Silva.
PERÍODO: 2002.2

RELATÓRIO DO ESTÁGIO SUPERVISIONADO

ALUNO:
JOÃO CARLOS DE ARAÚJO SILVA FILHO

2.0 – CONDOMÍNIO RESIDENCIAL CASTELO DA PRATA

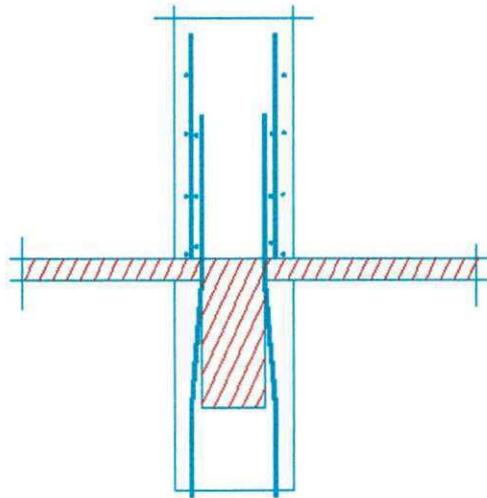
Durante a concretagem dos pilares é comum verificar um congestionamento de barras, no ponto em que estas são unidas – nos nós - , mais precisamente nas bases para os pilares e continuação dos mesmos no pavimento superior.

Nestes locais, observa-se dificuldades ou a obstrução para a passagem do agregado graúdo entre as barras, ocasionando o “brocamento”, - termo utilizado na obra - que é a ausência do agregado graúdo no cobrimento da armadura gerando um vazio, parcialmente preenchido pela pasta, prejudicando o cobrimento necessário para combater os efeitos da oxidação da armadura.

Figura 3 – ferro de espera dos pilares dobrados para o interior da continuidade do pilar.

Para assegurar a continuidade da armadura e evitar o congestionamento das barras foi sugerido que os ferros de espera fossem dobrados para dentro conforme consta na Fig. 3.
