RELATÓRIO DE ESTÁGIO SUPERVISIONADO
**REFORMA E AMPLIAÇÃO DO
HOTEL TURÍSTICO DE CAMPINA
GRANDE**

Campina Grande, MAIO de 2005

ALUNO: Giorgio Giovanni de Araújo Costa

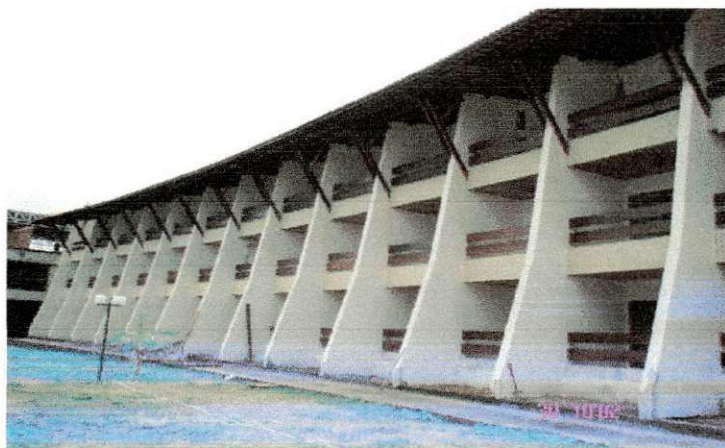
Como a parte do hotel ficou abandonada por cerca de onze anos a estrutura sofreu vários ataques, varias estruturas estão com infiltrações , as armaduras de varias peças estão corroídas, as peças de madeiras foram atacadas por colônias de cupins, além dos ataques de vândalos que quebraram e roubaram vários acessórios dos apartamentos .

Foto 1 - Ala Sul, vista centro de convenções

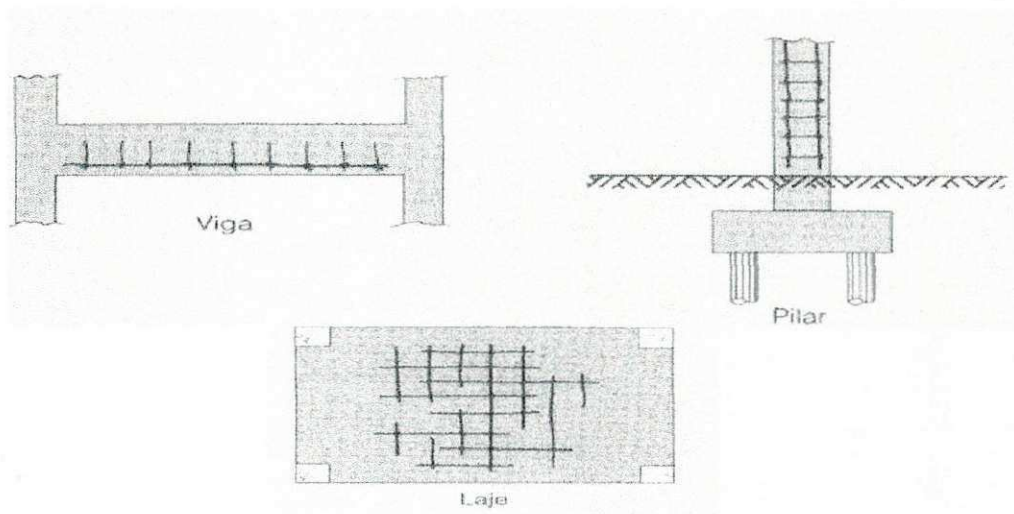
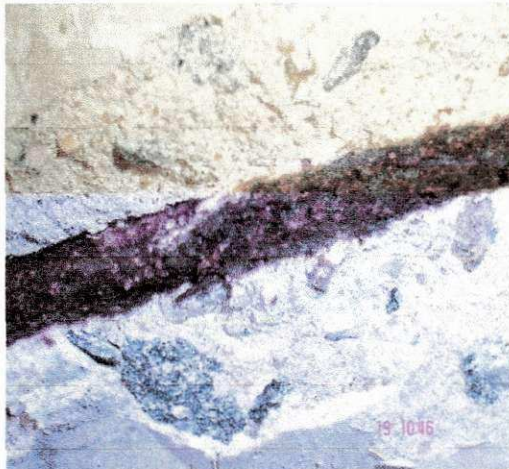
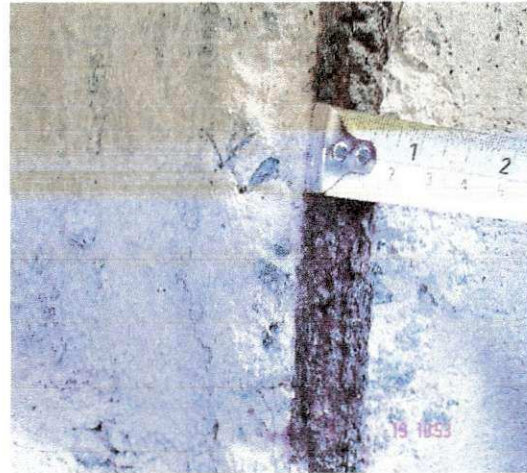
Foto 4 – Corrosão nas armaduras

- Concreto com alta permeabilidade e/ou elevada porosidade;
- Cobrimento insuficiente das armaduras;
- Má execução;
- Deficiência do sistema de impermeabilização.

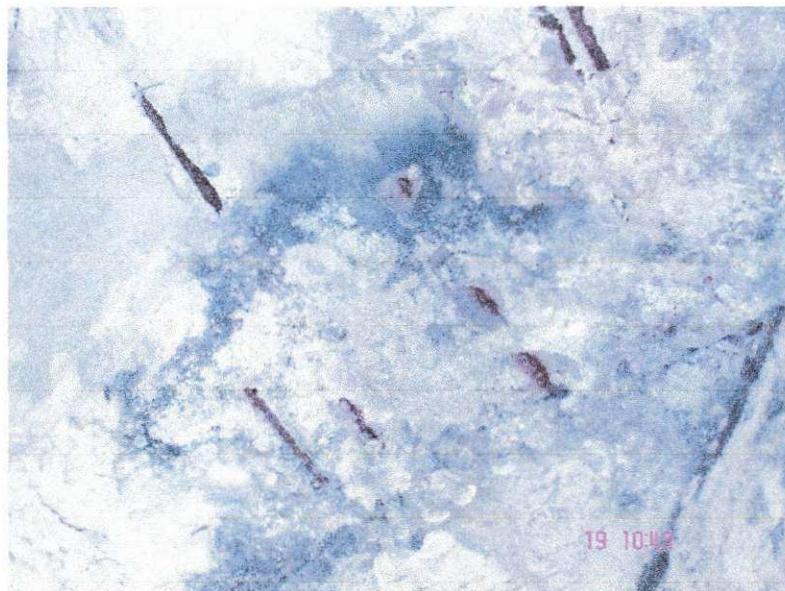
Foto 5 – Manchas esverdeadas

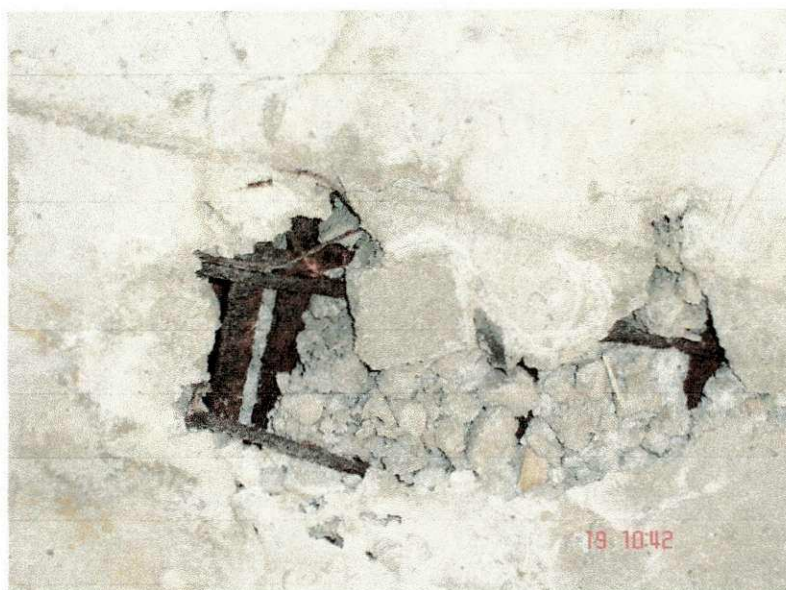
Foto 6 – Ninho em uma laje

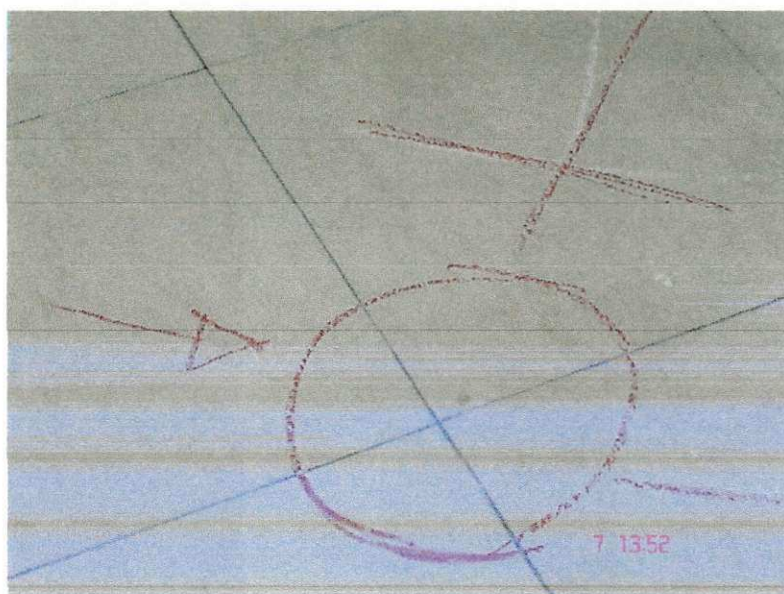
Foto 12- Marcação feita pelo estagiário, base ruim.
