**ANÁLISE DA INFLUÊNCIA DO AMBIENTE MARÍTIMO NA
DEGRADAÇÃO DE ESTRUTURAS METÁLICAS**

Trabalho de Conclusão de Curso
(TCC) apresentado ao Curso de
Engenharia Civil da Universidade
Federal de Campina Grande como
requisito obrigatório para obtenção do
título de Bacharel em Engenharia Civil.

A obra fica localizada na Av. Cassiano da Cunha Nóbrega, 530 - Praia Formosa, beira-mar de Cabedelo – PB, município conurbado a João Pessoa - PB. Como mostrado na Figura 11, encontra-se inserida em uma faixa litorânea banhada pelo Oceano Atlântico.

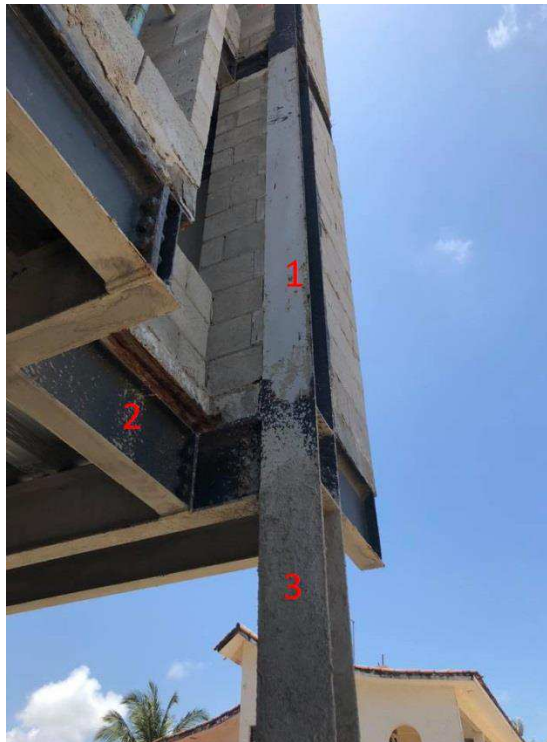
Figura 17 - Estrutura em três estágios distintos de revestimento

A pintura, que havia sido planejada para cobertura consecutiva à instalação, ainda passou pouco mais de um ano exposta, tendo sido iniciado em julho de 2018 a execução de argamassa projetada na superestrutura, com exceção das formas da laje (telhas galvanizadas). A Figura 17 mostra a estrutura de fachada contando com três estágios distintos de proteção.

O número 1 está localizado na lateral de um perfil que conta apenas com a primeira pintura de revestimento feita com o primer e o esmalte epóxi. O número 2 identifica uma viga já assistida pela repintura com primer epóxi. O número 3 representa a última fase de

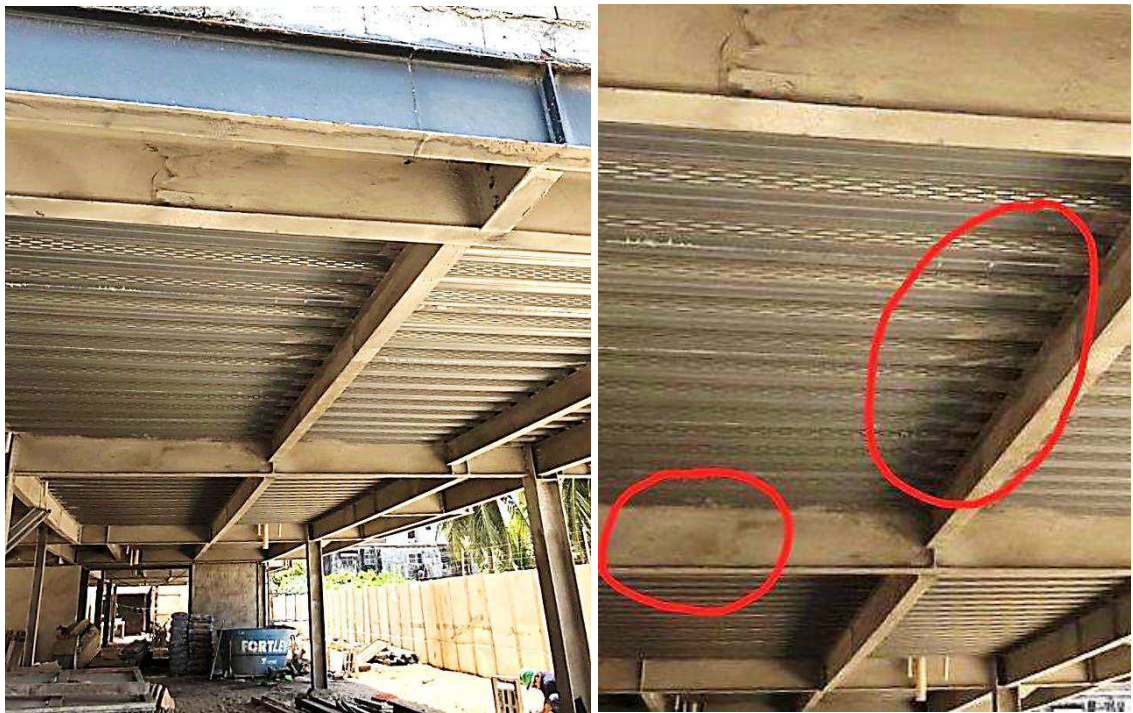
Figura 18 - Observação I em outubro de 2018

A Figura 18 representa o primeiro tempo de exposição dado por 2 anos e 3 meses, tendo sido registradas as imagens em outubro de 2018.

No detalhe à direita, pode-se identificar a formação de manchas sobre a película de argamassa nas vigas – que já haviam passado por repintura, caracterizadas pela formação de pites em pequenas porções da peça. Ainda, é possível constatar o início de uma corrosão do tipo pilha galvânica, por estar estabelecida nos arredores do contato entre as vigas (aço carbono) de metal mais nobre e as telhas (aço zincado) de metal menos nobre. Na extensão da cobertura galvanizada ainda é notório o acúmulo de um produto esbranquiçado, com aspecto semelhante a ferrugem branca, comum nas peças em zinco.

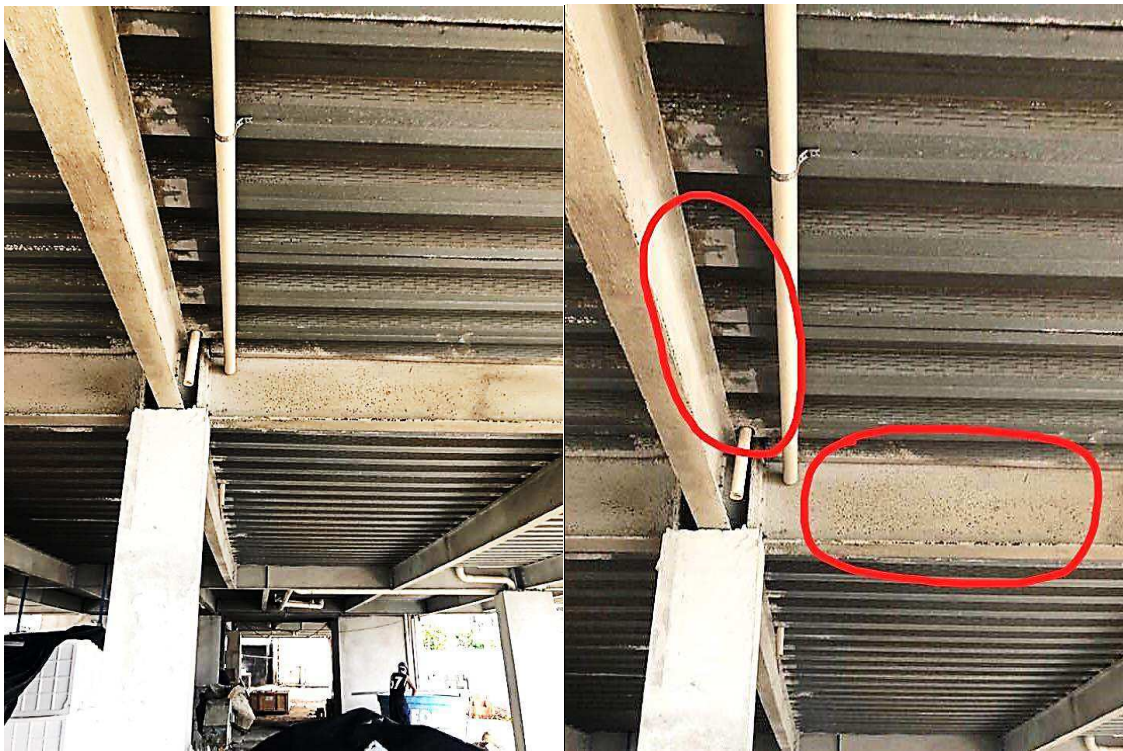
Figura 19 - Observação I em março de 2019

A Figura 19 captura os mesmos trechos da Figura 18, sendo que já em março de 2019, 5 meses depois, apresentando evolução significativa da manifestação da corrosão por pites nas vigas, alastrando-se por maiores extensões da estrutura. A patologia é considerada habitual no tipo de atmosfera em que a construção está inserida, dada à ação de cloretos, intensa pela distância da costa, que consegue romper até camadas protetoras. A capacidade destrutiva desse tipo de corrosão não preocupa no caso, pois seu principal fator desencadeante, contato com o meio salino, seria findado pelo confinamento das peças no forro de gesso. Acredita-se, portanto, que sua propagação cessará.

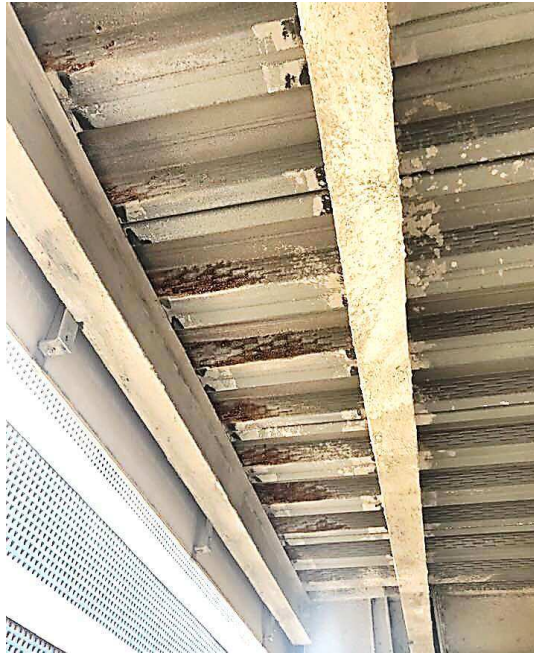
Figura 20 - Corrosão em telha galvanizada

Além dessa, também a corrosão da telha galvanizada demonstrou avanços em grau acentuado. Além do desenvolvimento da “ferrugem branca”, foi detectado produtos de corrosão que indicariam que a espessura da camada protetiva de zinco estaria comprometida pelo avanço da degradação do par galvânico. Em trecho adjacente ao analisado, na Figura 20, é possível detectar com maior clareza a manifestação citada.

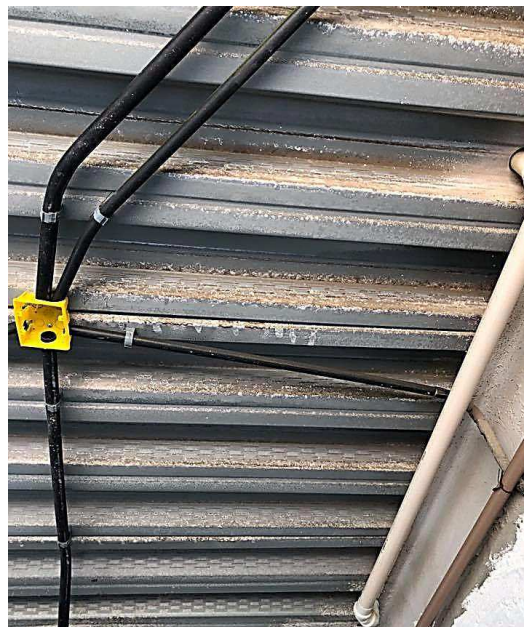
Figura 21 - Observação II em outubro de 2018

Na Figura 21 se apresenta outro caso de desgaste da proteção de zinco nas telhas galvanizadas, após 2 anos e 3 meses de exposição. Na foto em questão, faz-se necessário chamar atenção para a extensão da patologia, que já não se demonstra restrita as zonas de contato entre metais. É de grande probabilidade que, pela maior altitude em relação ao térreo, exista incidência de ventos mais fortes carregando umidade e acelerando o processo corrosivo. Tanto que, já na Figura 22, apenas 5 meses após a primeira foto, é notória a evolução.

Ponderando o período que distancia as observações e o ritmo de desenvolvimento da patologia, seria recomendável a intervenção com pintura sobre as telhas galvanizadas ou imediata aplicação do forro. A segunda opção ocorreu, tendo início ainda no mês de março.

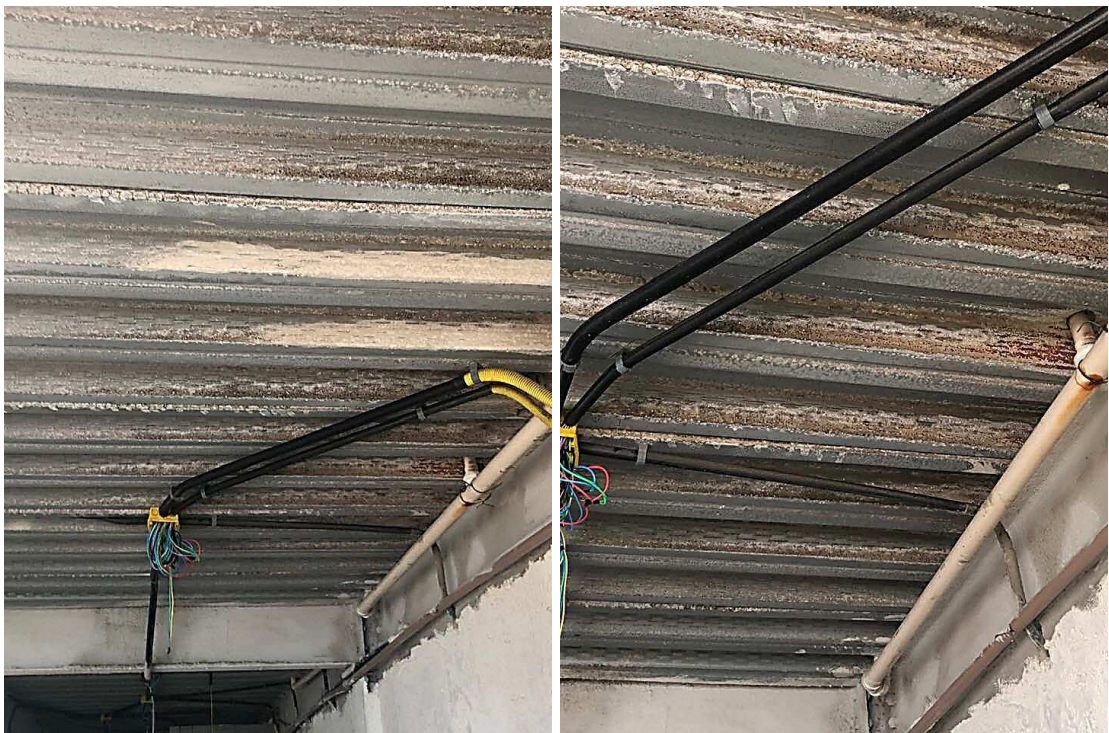
Figura 22 - Observação II em março de 2019

A Figura 21 é uma fotografia datada de outubro de 2018, enquanto que a Figura 22 foi registrada em março de 2019, 5 meses depois.

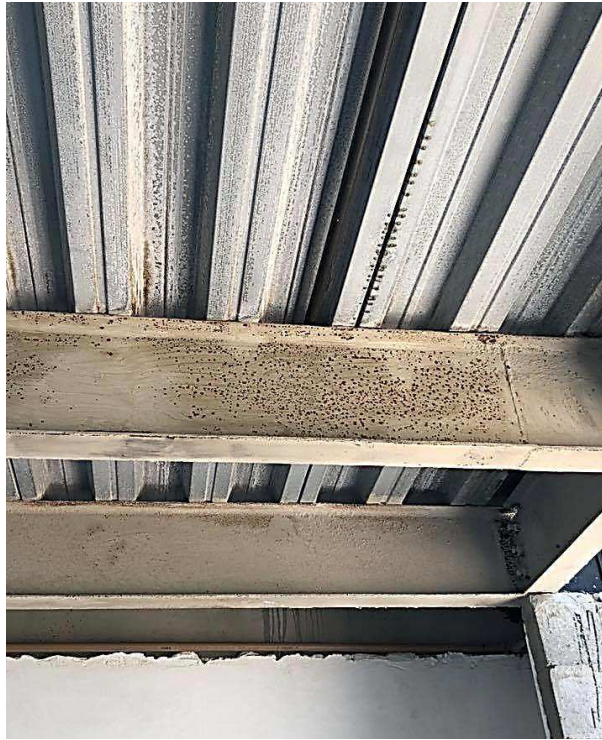
Figura 23 - Observação III em outubro de 2018

As peças da Figura 23 haviam sido instaladas 1 ano e 6 meses antes da fotografia. Quanto às vigas, é necessário salientar que não passaram por repintura, somente por retoques padrão, além do jateamento de argamassa. Na imagem é possível constatar um tipo de degradação semelhante ao observado na Figura 18, tanto para as telhas quanto para as vigas, com a corrosão galvânica e a corrosão puntiforme, respectivamente. Ademais, também é possível ver um foco corrosivo na junta entre telhas, além de um desgaste extensivo a totalidade da peça. O último, já comentado anteriormente nas Figuras 21 e 22 possui mesma causa, com menor tempo de exposição. Porém, a corrosão presente na junta possui motivação divergente. É provável que tenha sido iniciada após a concretagem, com o escoamento de água nas frestas e aumento da umidade na área. Observação conseguinte na Figura 24 demonstrará que não houve evolução da tipologia.

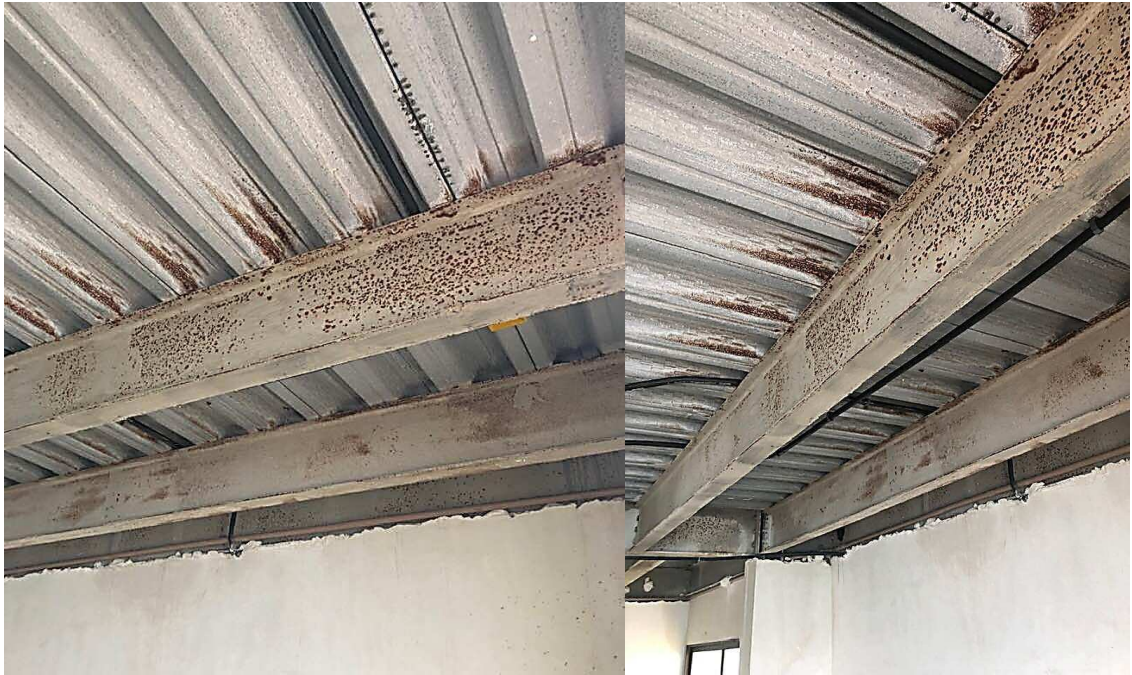
Figura 24 - Observação III em março de 2019

A maior diferença detectada 5 meses após o primeiro registro está no que tange ao alastramento da corrosão puntiforme e agravamento da corrosão galvânica. Manchas intensificadas de ferrugem são observadas na peça em segundo plano. As mesmas também são detectadas nas zonas de contato viga-telha, apontando para interação entre os materiais de composição.

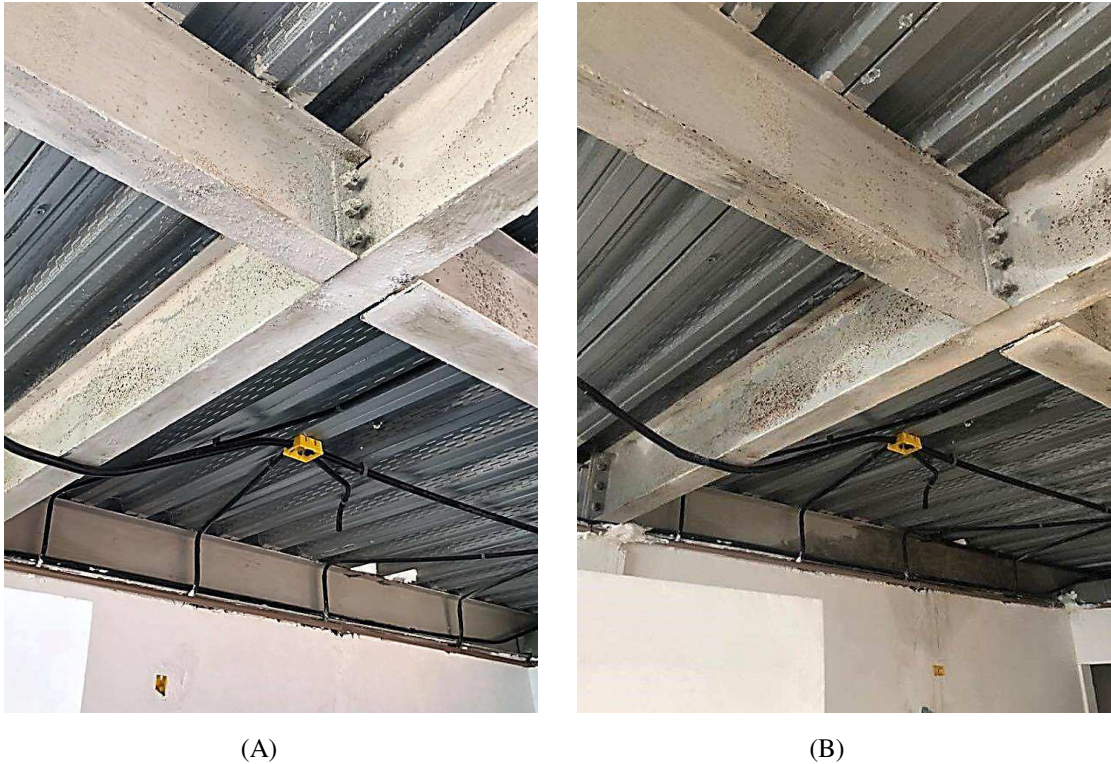
Figura 25 - Observação IV em outubro de 2018 (A) e observação IV em março de 2019 (B)

A Figura 25 (A) e (B) estão a uma distância maior da costa em relação às outras observações analisadas até então. A barreira formada pela alvenaria é de grande contribuição para amenizar os danos, que se apresentam suaves se comparada às estruturas de varandas das Figuras 21 e 22.

A Figura 25 (A) mostra pequenos e discretos focos de corrosão puntiforme (pites). Com 1 ano e 6 meses de exposição, as peças apresentam desempenho razoável ao ambiente que estão expostas. Como foi instalada na segunda etapa de montagem da estrutura, só dispõe da pintura padrão das peças e retoque, além do jateamento de argamassa.

A Figura 25 (B), que analisa o mesmo ambiente 5 meses depois, mostra sutil evolução dos processos corrosivos. Vale ressaltar a inexistência de corrosão galvânica nas telhas desse ambiente.

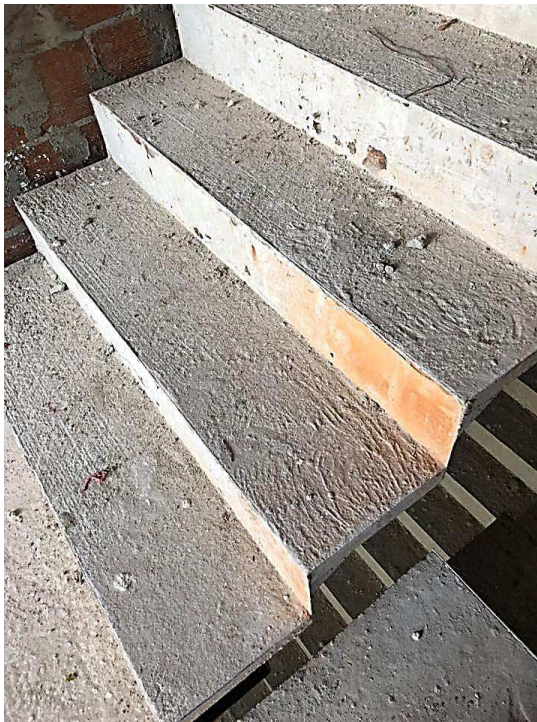
A Figura 26 (A) apresenta o processo patológico na escada com o tipo de corrosão uniforme, após 2 anos e 3 meses de exposição, provocado pela corrosão atmosférica tipicamente agressiva. Após 5 meses, a degradação tem crescimento exacerbado, como mostra

A escada, que ainda receberá contra piso, deve passar por um novo processo de manutenção a fim de retardar o avanço da corrosão.

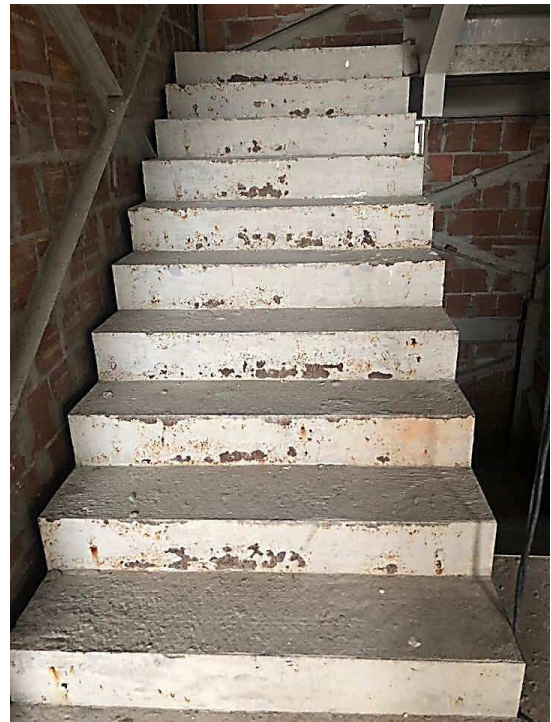
(B)

a Figura 26 (B), evoluindo para o descascamento do revestimento de proteção, que já havia recebido repintura e jateamento de argamassa.

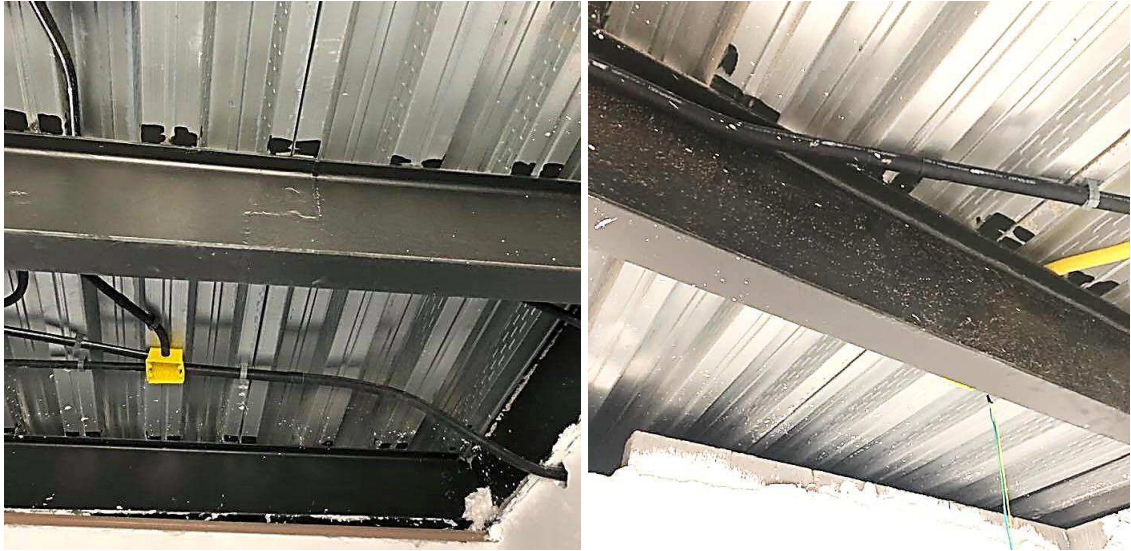
Figura 27 - Observação VI em outubro de 2018 (A) e observação VI em março de 2019 (B)

A Figura 27 (A) mostra uma peça que havia passado pelo processo de repintura e apenas apresentava uma porção de escorrimento da tinta, decorrente de aplicação de camada mais espessa que o desejável.

Não se tratando da mesma peça, mas estando inserida no mesmo ambiente, a Figura 27 (B) mostra na pintura o defeito de empolamento da pintura. Geralmente, esse tipo de patologia está associada a uma preparação de superfície insatisfatória e é um fator desencadeante de focos corrosivos que já começavam a despontar.
