UNIVERSIDADE FEDERAL DE CAMPINA GRANDE  
CENTRO DE TECNOLOGIA E RECURSOS NATURAIS  
DEPARTAMENTO DE ENGENHARIA CIVIL

**INSPEÇÃO PREDIAL: ESTUDO DE CASO DE UM EDIFÍCIO  
RESIDENCIAL**

Este estudo teve como objetivo principal analisar as principais patologias encontradas em uma vistoria realizada “in loco” em um Edifício Residencial na cidade de Campina Grande, PB.

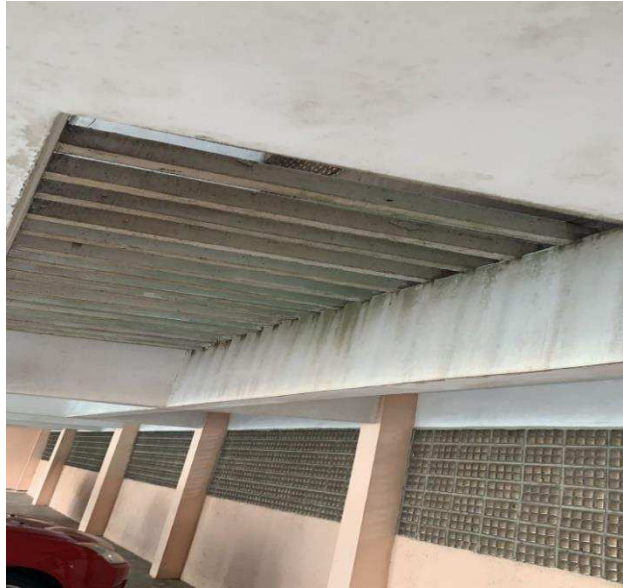
**Figura 4** - Trinca laje térreo – lado direito.

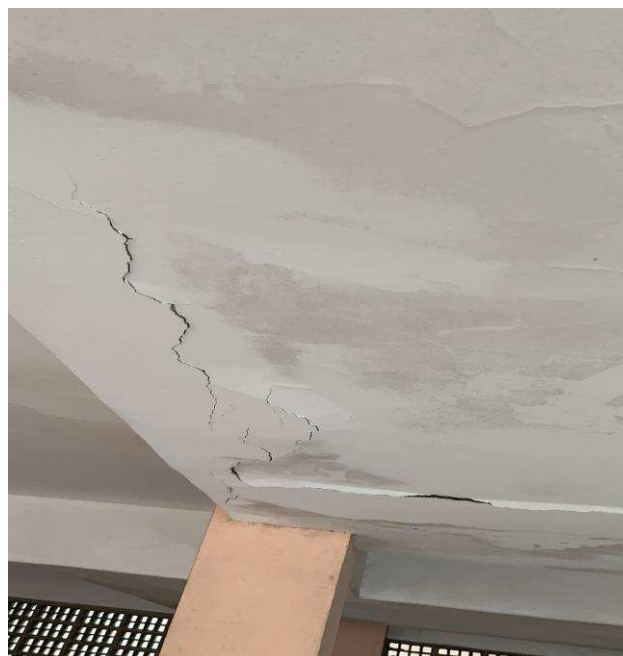
**Figura 5** - Trinca laje térreo – lado direito.

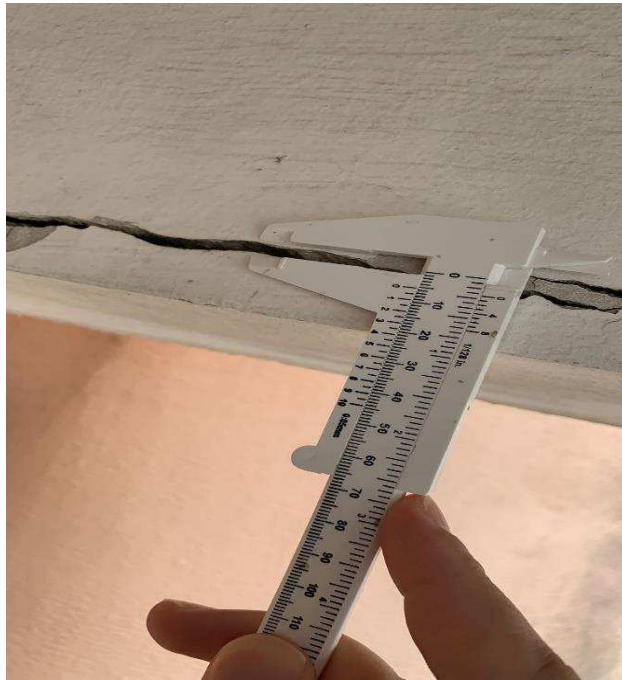
**Figura 6** - Rachadura viga- lado direito.

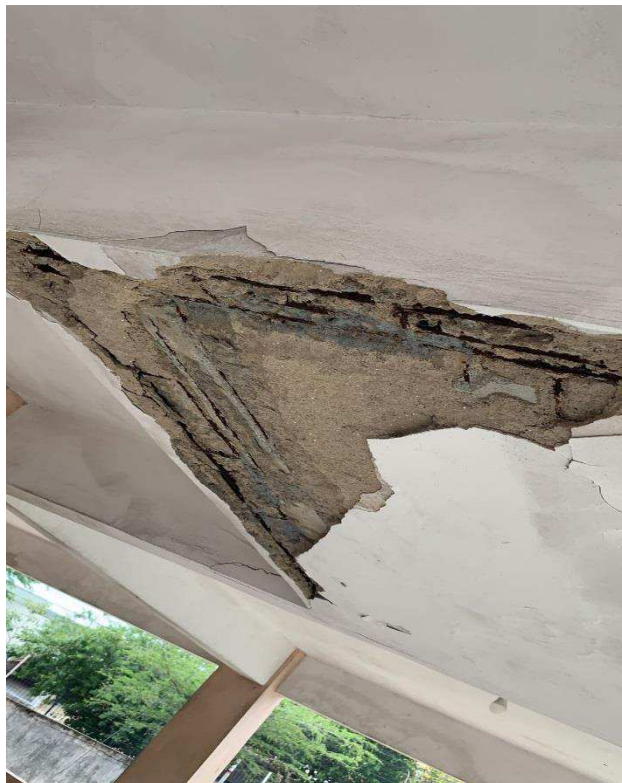
**Figura 7** - Queda do cobrimento da armadura da laje / Corrosão da armadura – lado esquerdo.

na laje que fica abaixo dos banheiros pode estar contribuindo para a corrosão da armadura visto que segundo Pontes (2018), é imprescindível que haja um projeto de impermeabilização, pois os materiais empregados na construção são parcialmente estanques fazendo com que ocorra esses problemas.

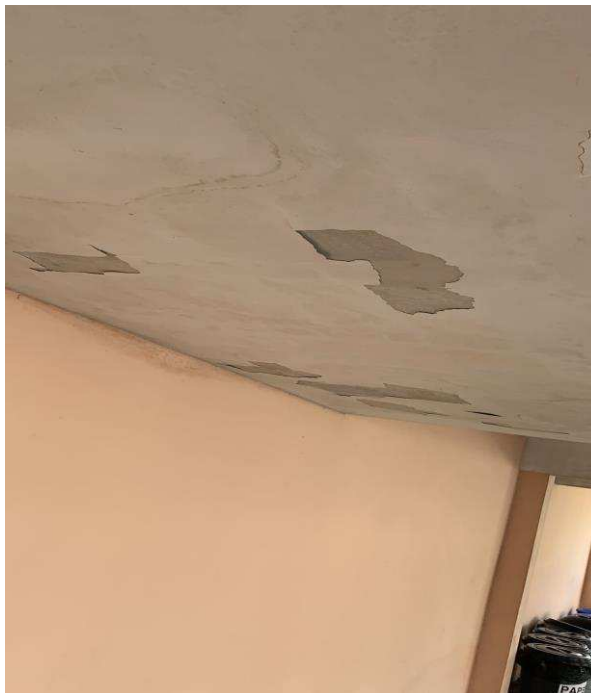
**Figura 8** – Bolor / infiltração – laje lado esquerdo

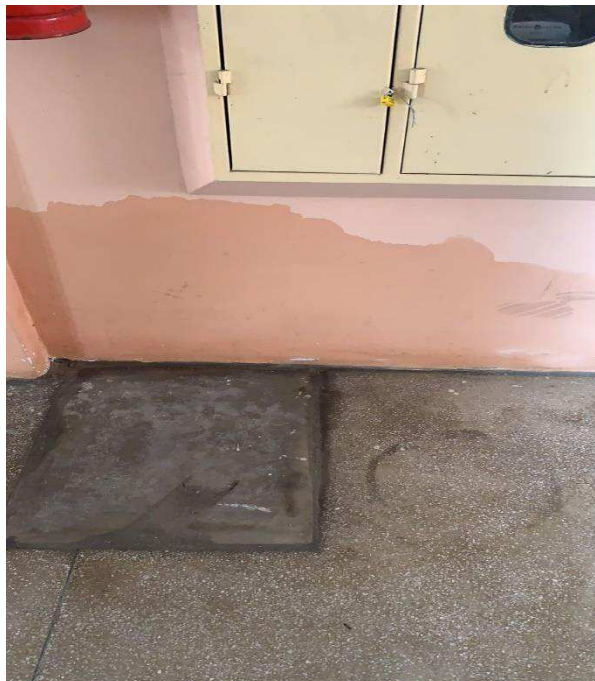
**Figura 9** - Umidade ascendente – hall

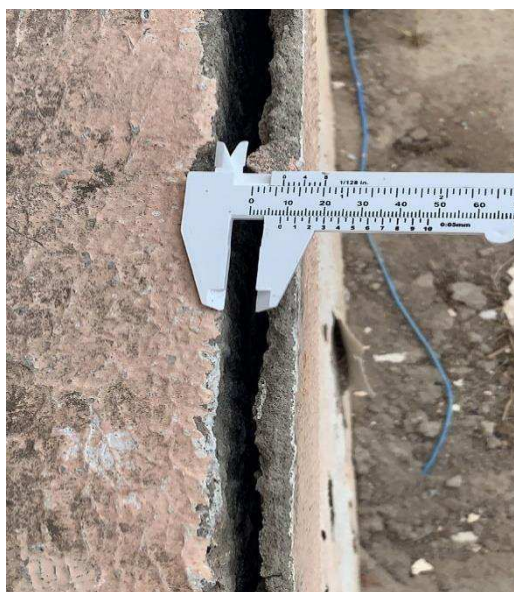
Em seguida foi observado nas áreas externas problemas como trincas e fissuras que podem ser provenientes de possíveis recalques da estrutura como é visto nas Figuras 10 e 11, manchas e descascamento da pintura como estão sendo dispostas na Figura 12.

**Figura 10** – Trinca área externa

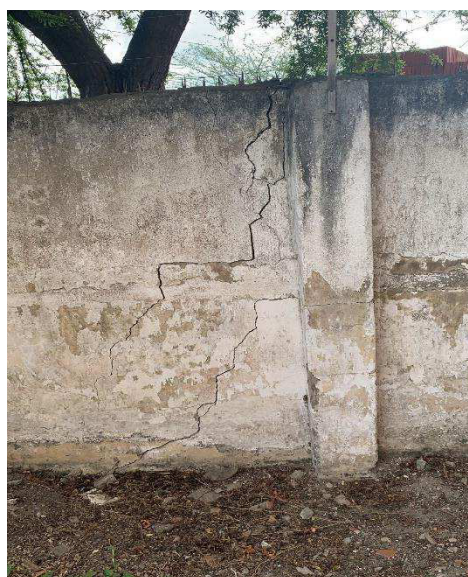
**Figura 11** - Trinca parede do muro lateral

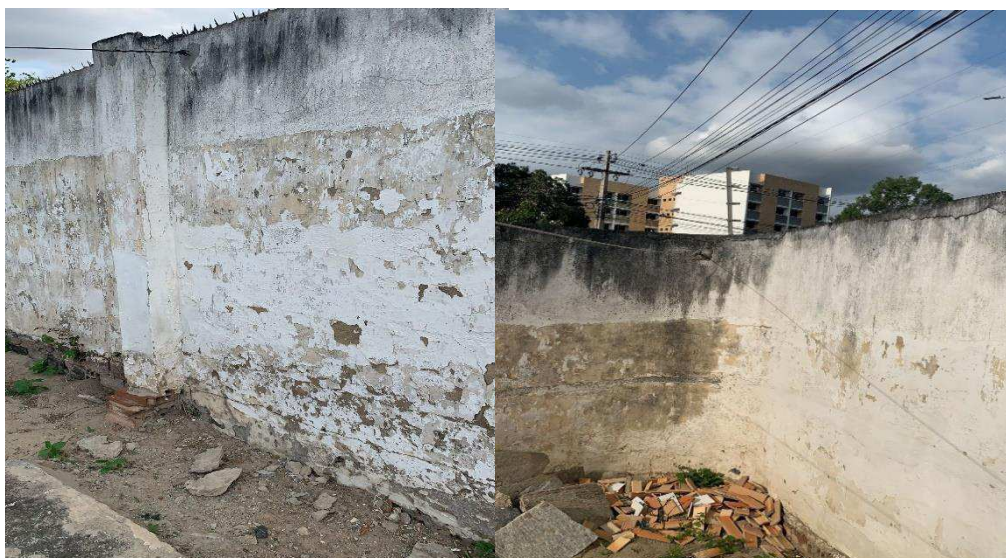
**Figura 12** - Manchas e descascamento da pintura- área externa

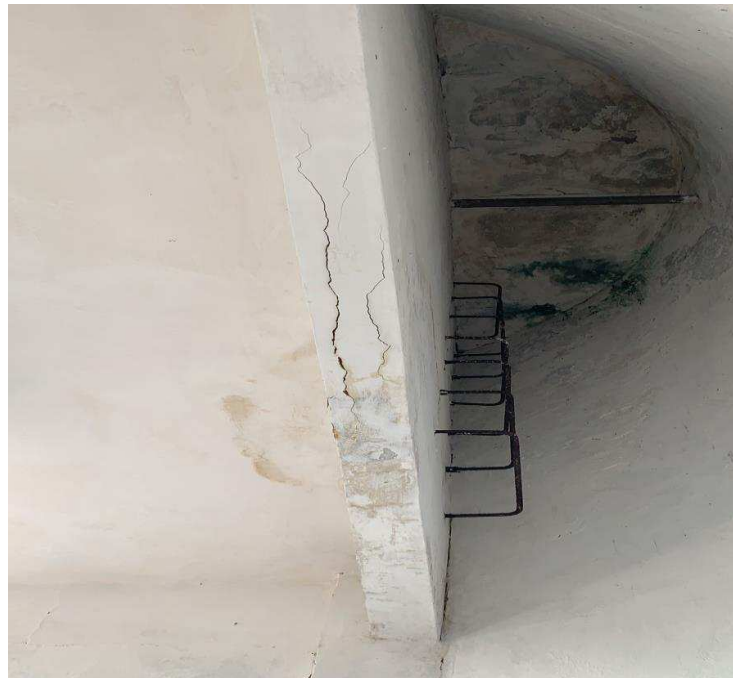
Para os pavimentos superiores foram encontrados muitos problemas que também se encontravam no pavimento térreo, também foi possível perceber um ponto onde se apresentava eflorescência na edificação como é observado na figura 13.

**Figura 13** – Eflorescência na laje do 3º andar
