**MANIFESTAÇÕES PATOLÓGICAS EM ELEMENTOS ESTRUTURAIS DE
CONCRETO ARMADO ENCONTRADAS NO CAMPUS I DA UNIVERSIDADE
FEDERAL DE CAMPINA GRANDE**

**CAMPINA GRANDE
AGOSTO DE 2017**

Trabalho de Conclusão de Curso apresentado
ao Unidade Acadêmica de Engenharia Civil da
Universidade Federal do Campina Grande
como requisito para obtenção do título de
Bacharela em Engenharia Civil.

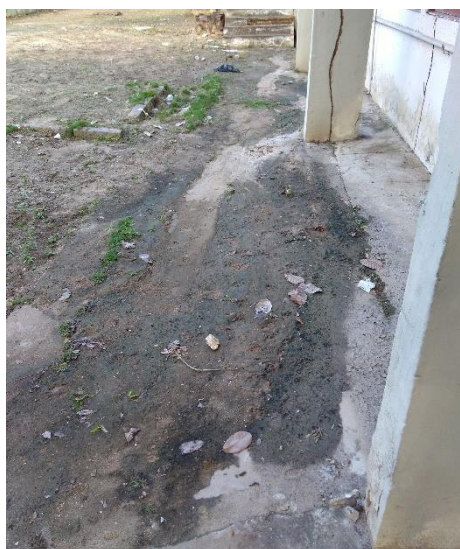
Figura 24: Região úmida próximo ao pilar

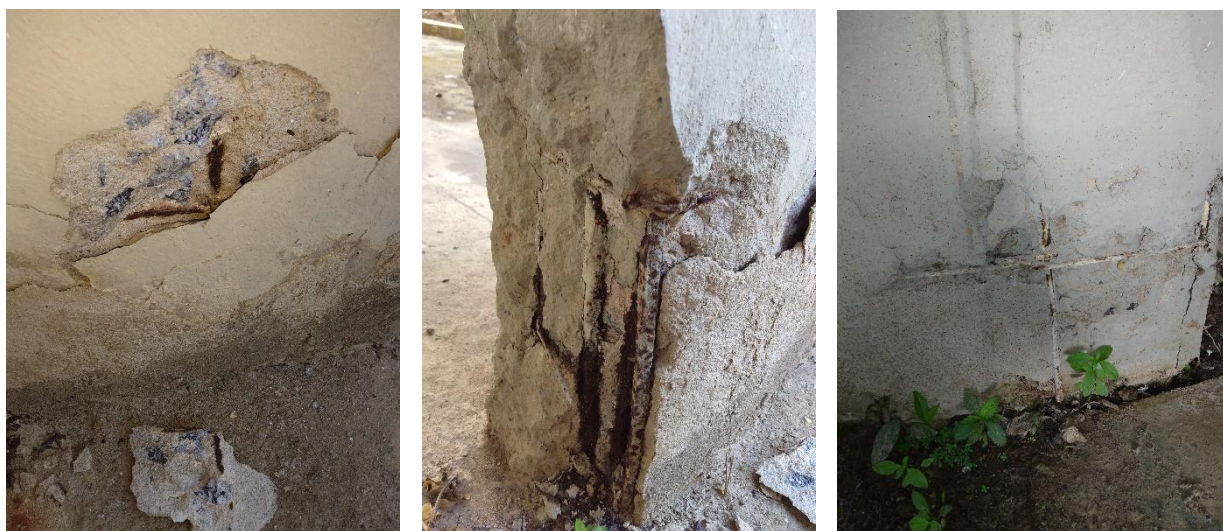
Somando a umidade constante com o pouco cobrimento, acredita-se que houve a despassivação por ação de cloretos. A falta de manutenções periódicas e o fato de que esse é um prédio antigo, que quando construído não houve um controle tecnológico do concreto como é feito nas construções atuais, também contribuíram para o ingresso de agentes agressivos ao interior do pilar, que por sua vez apresentou um problema patológico, comprometendo a capacidade portante do mesmo.

Figura 25: Manifestação patológica no Pilar 12 do Bloco CS

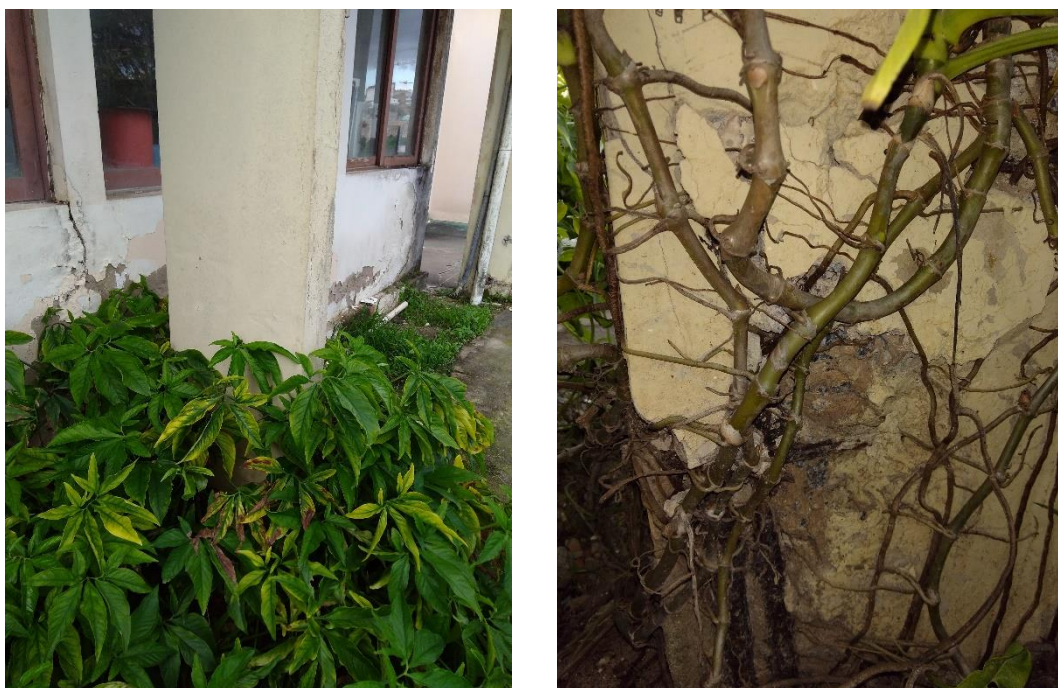
É provável que tenham acontecido falhas durante a execução do pilar, onde as raízes das vegetações encontraram fendas ou zonas porosas do concreto favoráveis ao seu crescimento. Além disso, a falta de manutenções também contribuiu para a deterioração do pilar, uma vez que limpezas periódicas poderiam ter evitado o ataque.

Figura 26: Ataque biológico ao pilar 31 do Bloco CS

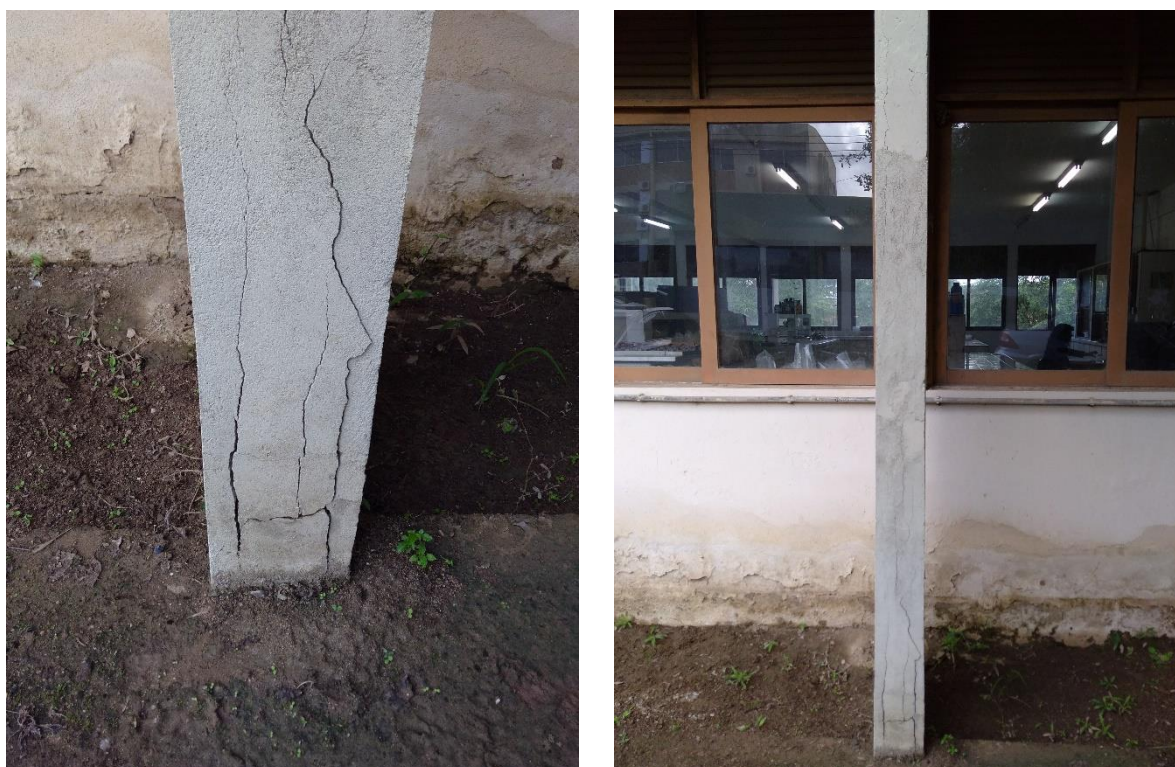
Nas imagens é possível ver que foi feito um reparo com argamassa convencional no local, mas assim como citado no tópico 3.6.4, quando não é utilizado na situação adequada não é capaz de recuperar o elemento estrutural devidamente.

Figura 27: Manifestações patológicas no pilar 30 do bloco CS

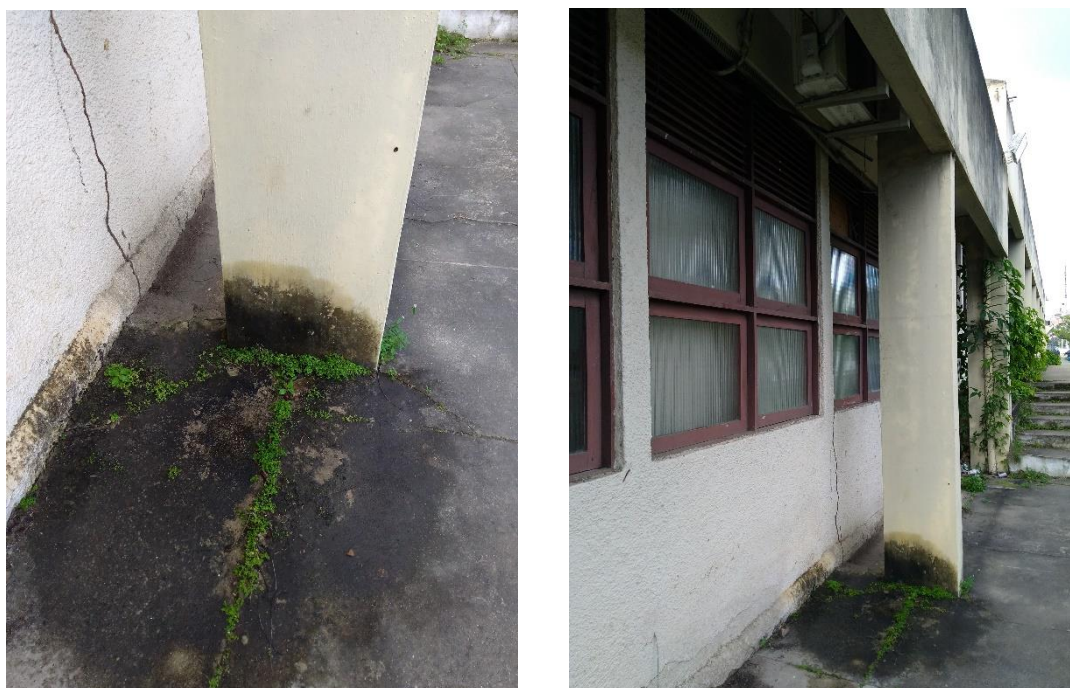
Causas: caixa de ar condicionado vazando água constantemente próximo ao pilar.

Figura 28: Manifestação patológica no pilar 15 do Bloco CS

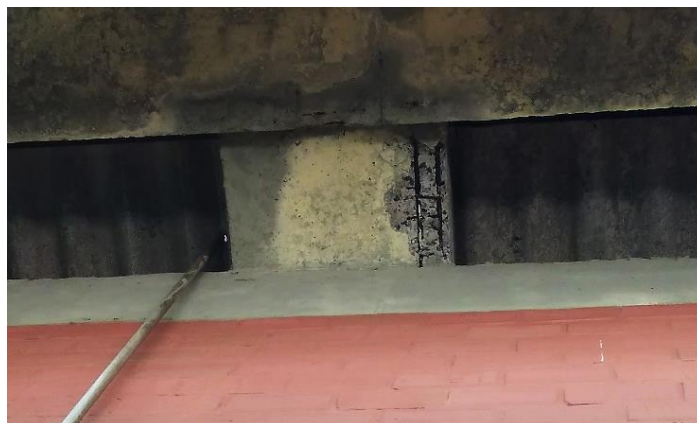
Figura 30: Manifestação patológica em viga do Bloco

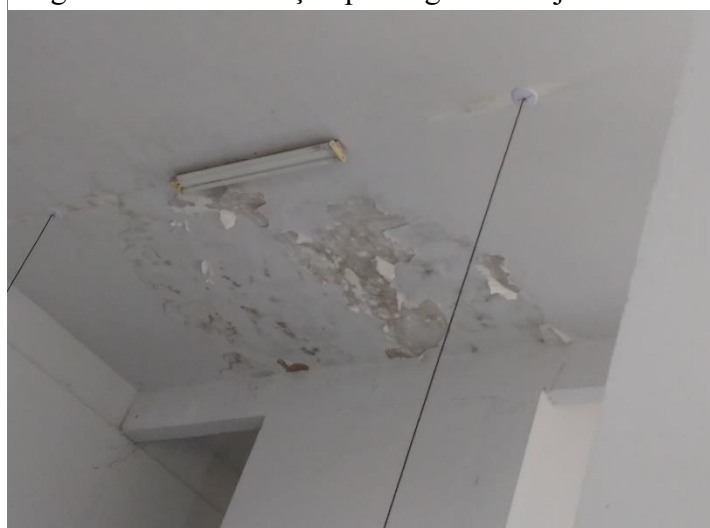
Figura 31: Manifestação patológica em laje do Bloco

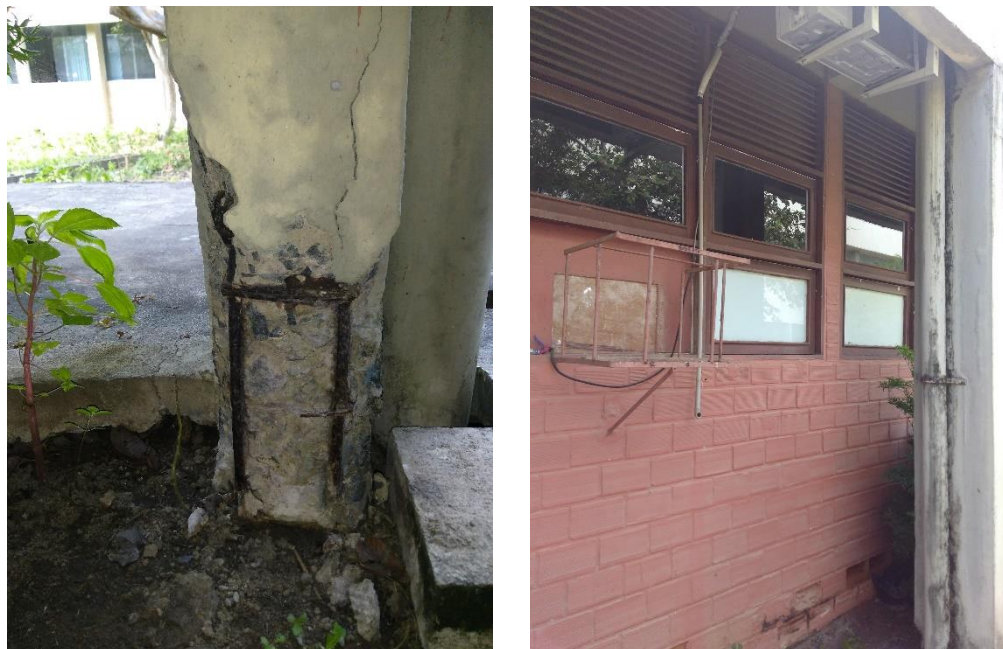
Figura 32: Manifestação patológica em pilar do Bloco CV

Tratamento indicado: é indicado o mesmo tratamento citado no tópico 5.1.1 deste trabalho, pois são manifestações patológicas semelhantes.

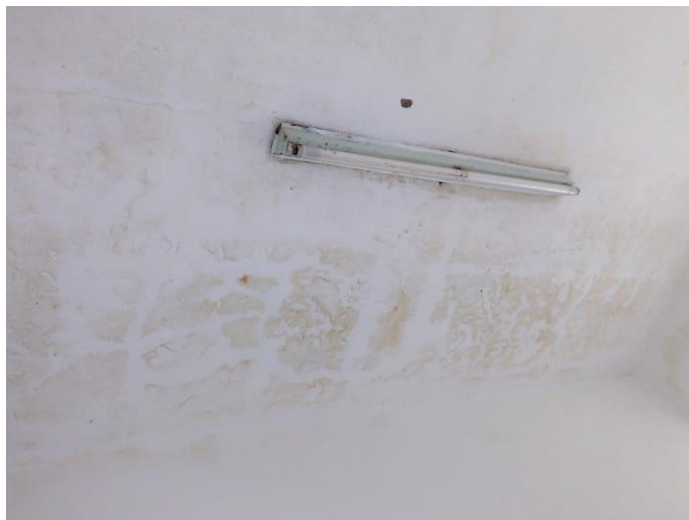
Figura 34: Manifestação patológica em laje do Bloco CA

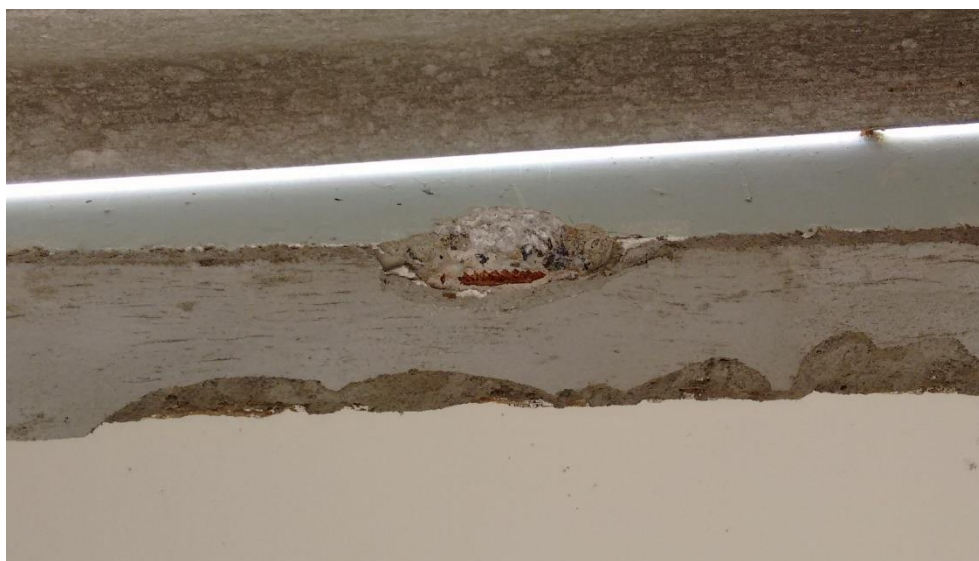
Figura 35: Manifestação patológica em viga do Bloco CA
