UNIVERSIDADE FEDERAL DA PARAIBA
CENTRO DE CIENCIAS E TECNOLOGIA
DEPARTAMENTO DE ENGENHARIA AGRICOLA

RELATORIO DE ESTAGIO SUPERVISIONADO

ALUNO: Alberto Salvio Vasconcelos de Lyra

Campina Grande, março de 1993

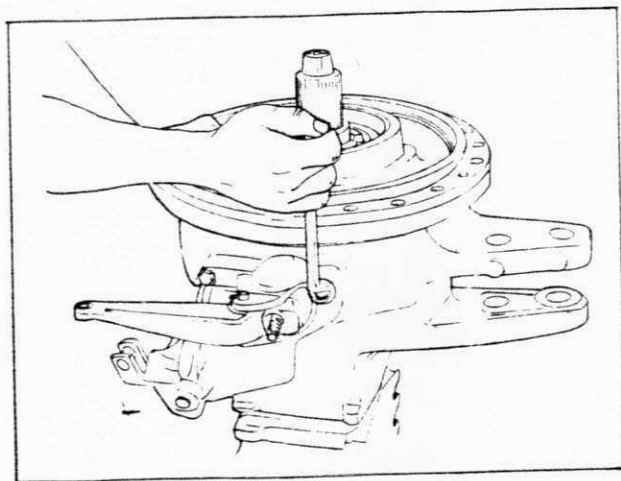
Figura 1 - Ilustração da Trombeta ainda com o freio.

A placa de freio apresentava pequenos sulcos na superfície de contato com o disco tendo sido corrigido com uma esmerilhadeira, usando lixa grana 100.

Apresentava pequenos sulcos na superfície de contato com o disco, ou zona vitrificada, corrigido com polimento usando lixa grana 100. Foi feita a limpeza geral da mesma.

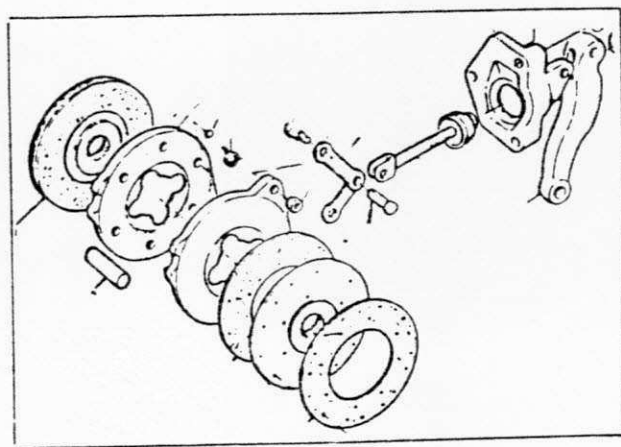
Figura 2 - Ilustração do Freio a Disco (Tipo Seco)

Foram substituídas, pois algumas estavam quebradas.

Foram substituídos por novos, sendo mantido os suportes, que ainda se encontravam com um fresado bom.

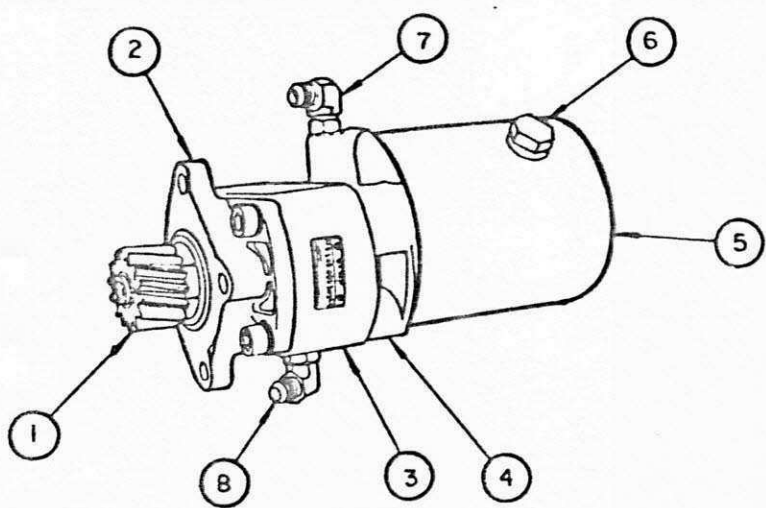
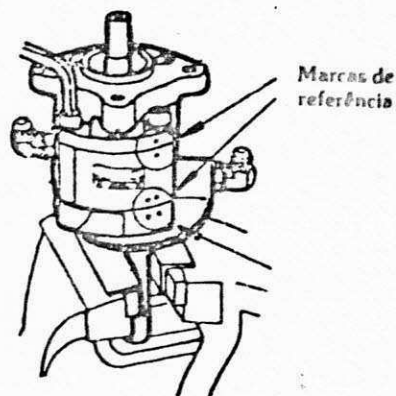
Figura 3 - Ilustrações da Bomba de Direção.

Após as partes separadas fez-se a inspeção das tampas dianteira e traseira, sem desmontá-las completamente, e a desmontagem do corpo da bomba, com retirada das engrenagens. Constatou-se que a mesma já havia sido reparada e que só restava, pelos desgastes apresentados, optar pela substituição da mesma.

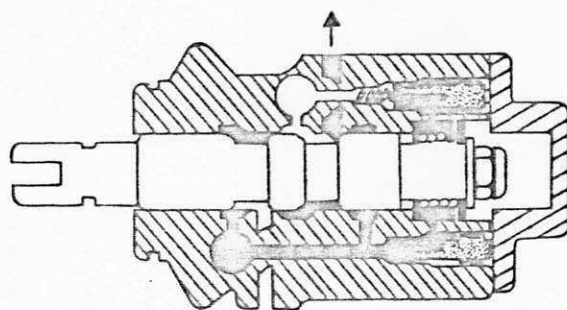
Figura 4 - Representação da Válvula de Controle.

Na inspeção constatou-se a necessidade de substituição do guarda-pó. A montagem, assim como nas outras manutenções, segue exatamente a ordem inversa da desmontagem, teve-se o cuidado de colocar-se anéis "O" de vedação novos e de se apertar bem os parafusos existentes.
