**INVESTIGAÇÃO DAS MANIFESTAÇÕES PATOLÓGICAS DO MUSEU  
DO SERIDÓ, LOCALIZADO NO MUNICÍPIO DE CAICÓ-RN**

Trabalho de Conclusão de Curso  
apresentado à Unidade Acadêmica de  
Ciências e Tecnologia Ambiental da  
Universidade Federal de Campina Grande,  
como parte dos requisitos necessários  
para obtenção do título de Engenheira  
Civil.

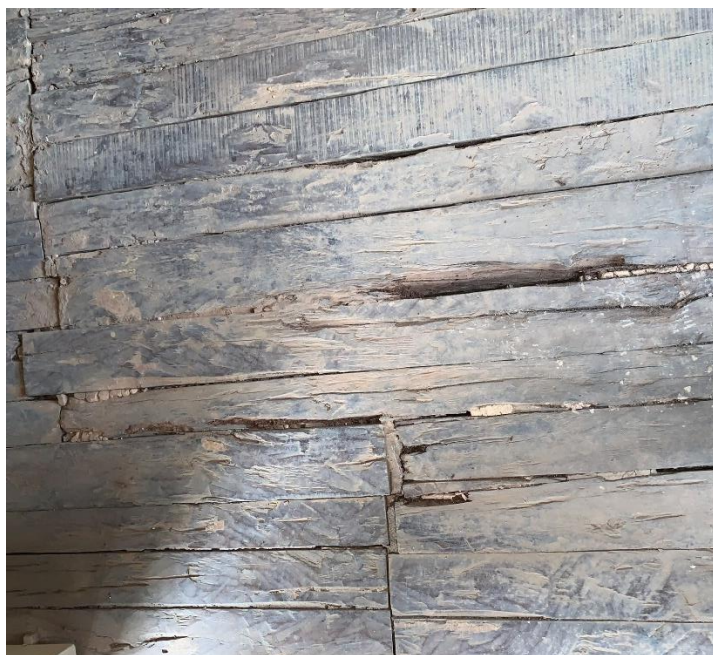
Figura 11 – Madeira do piso desgastada

Na Figura 11, é possível observar a madeira sendo utilizada no elemento piso e em um estado totalmente deteriorado.

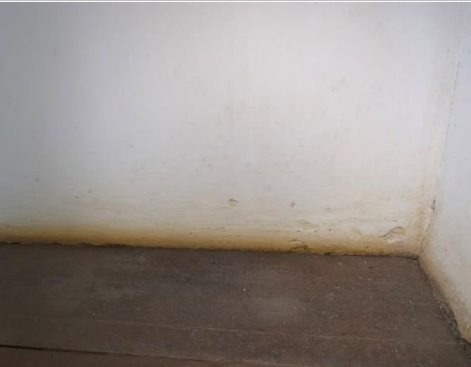
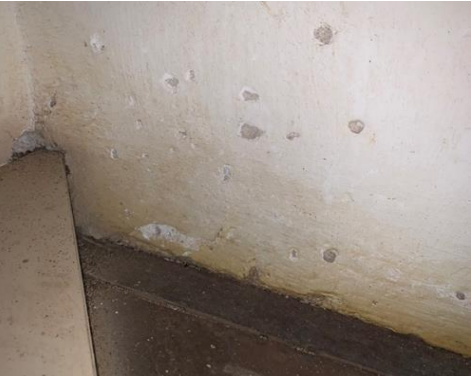
| FICHA 1 | | |

| FICHA 1 | | |
|---|--|---|
| | Sujidades amareladas nos rodapés da Sala 4 | |
| | Anomalia Construtiva | |

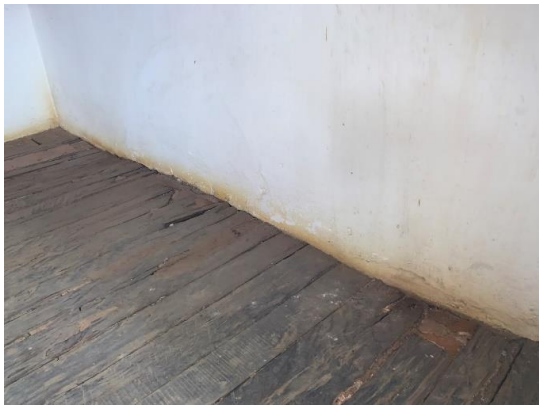
| FICHA 2 | | | |

| FICHA 2 | | | |
|---|---|---|---|
| | Sujidade amarelada no rodapé da Sala 5 | | |

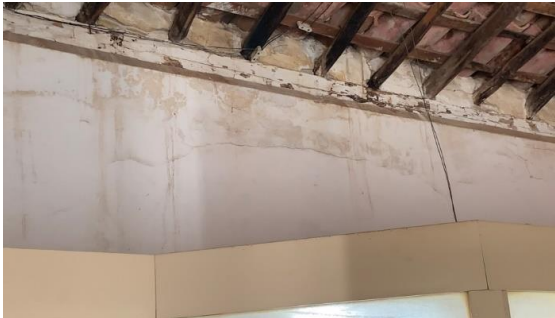
| FICHA 3 | | | |

| FICHA 3 | | | |
|---|---|---|---|
| | Sujidades amareladas na parte superior da Parede 9 da Sala 5 | | |

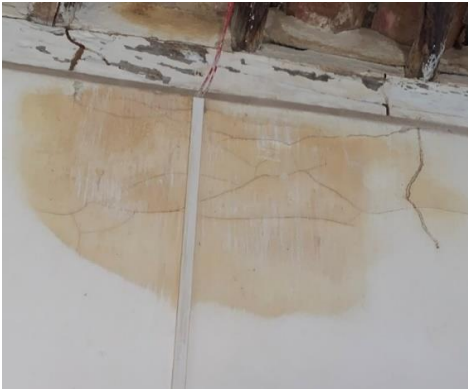
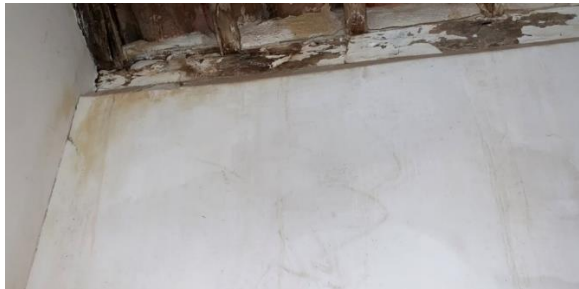
| FICHA 4 | | |

| FICHA 4 | | |
|---|--|---|
| | Sujidades amareladas na parte superior da Parede 7 da Sala 4 | |
| | Falha ou Anomalia Construtiva | |

Segundo Veiga (2009), a limpeza a seco com uso de microjato de abrasivo fino pode ser uma solução para esse problema. O abrasivo escolhido deve possuir dureza inferior à superfície que será limpa, para não provocar erosão no revestimento: pó de carbonato de cálcio, farinha de casca de noz ou de amêndoa, vidro moído. É necessário controlar a pressão de ar para não deteriorar a superfície do revestimento. Após o procedimento, deve-se lavar a área com água para remover o pó resultante.

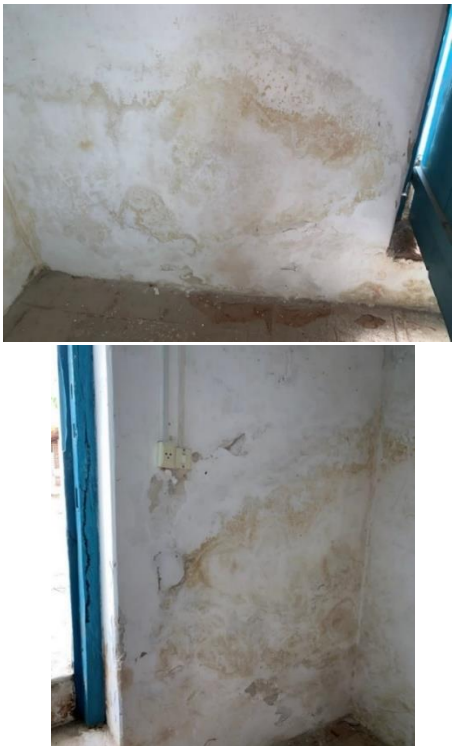
| FICHA 5 | | | |

| FICHA 5 | | | |
|---|---|---|--|
| | | Bolor amarronzado em larga proporção na parte inferior da Parede 1 da Sala 1 | |
| | | Infiltração proveniente do solo, ocasionando a proliferação de fungos (Anomalia Construtiva); Ausência de circulação de ar e de incidência solar (Falha). | |

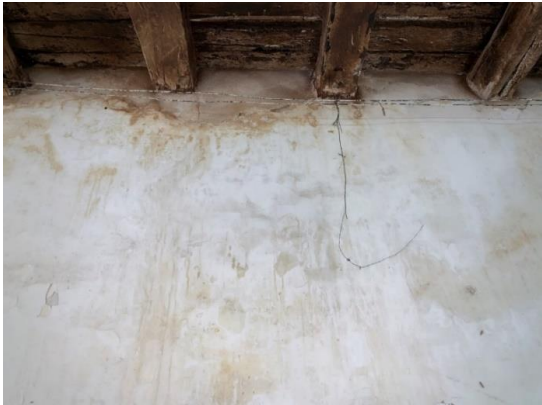
| FICHA 6 | | | |

| FICHA 6 | | | |
|---|--|---|---|
| | Bolor amarronzado em larga proporção na área superior da Parede 2 da Sala 1 | | |

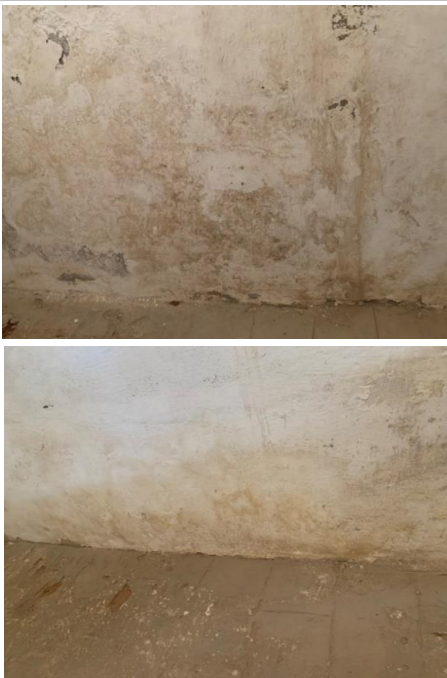
| FICHA 7 | | | |

| FICHA 7 | | | |
|---|---|---|---|
| | Bolor amarronzado em larga proporção nas paredes 1 e 6, respectivamente, da Sala 2 | | |

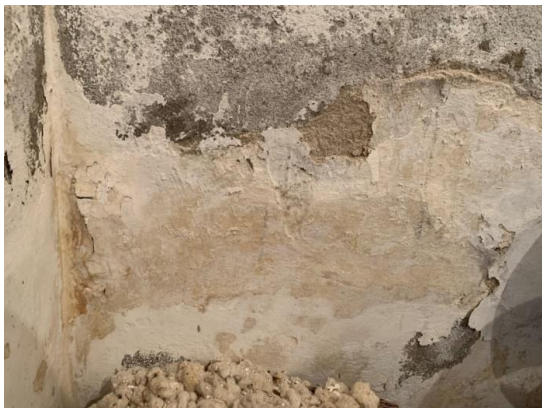
| FICHA 8 | | | |

| FICHA 8 | | | |
|---|---|---|---|
| | Bolor amarelado em larga proporção na Parede 4 da Sala 3 | | |

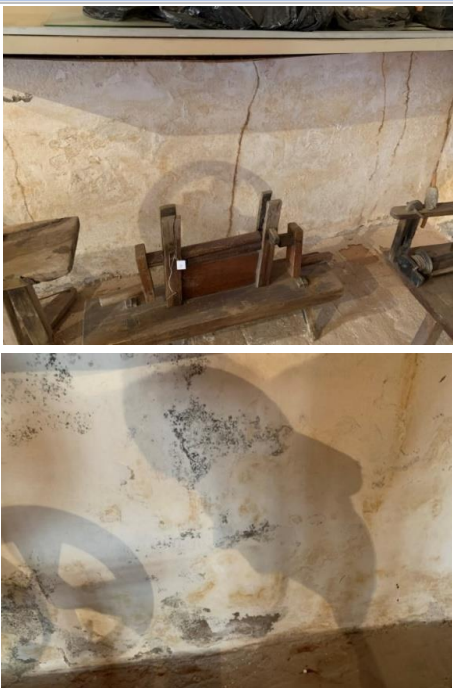
| FICHA 9 | | | |

| FICHA 9 | | | |
|---|---|---|---|
| | Bolor amarelado em larga proporção nas paredes 4 e 6, respectivamente, da Sala 3 | | |

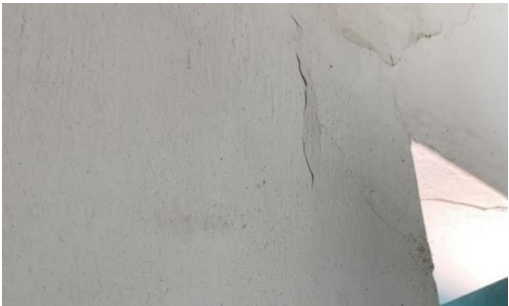
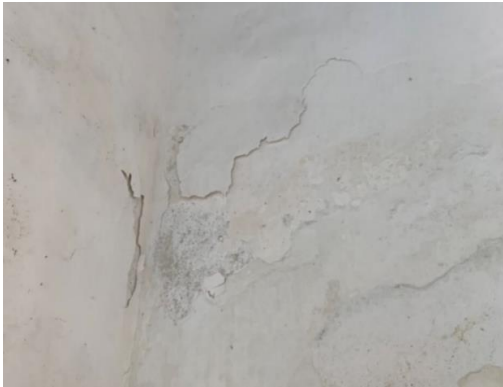
| FICHA 10 | | | |

| FICHA 10 | | | |
|--|---|---|--|
| | | Argamassa com aumento de volume exteriorizado nas paredes 1 e 2, respectivamente, da Sala 1 | |
| | | Anomalia Construtiva | |

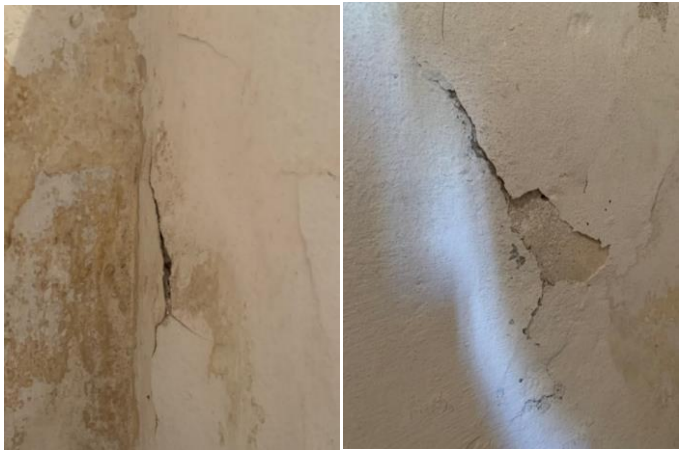
| FICHA 11 | | | |

| FICHA 11 | | | |
|---|---|---|--|
| | | Argamassa com aumento de volume exteriorizado nas paredes 4 e 6, respectivamente, da Sala 2 | |

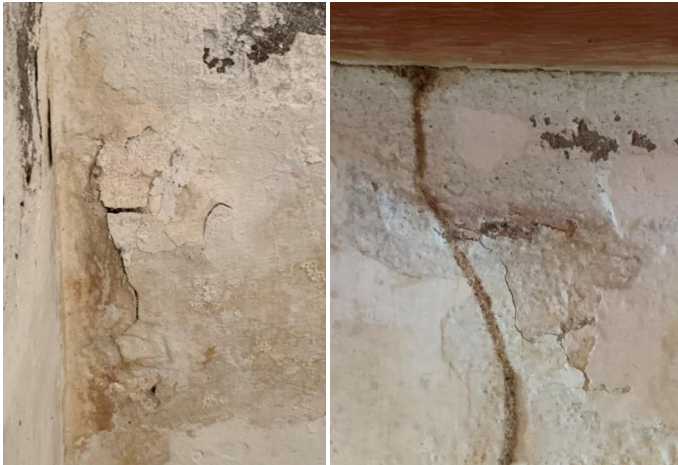
| FICHA 12 | | | |

| FICHA 12 | | | |
|---|---|---|--|
| | | | Argamassa com aumento de volume exteriorizado na Parede 4 da Sala 3 |

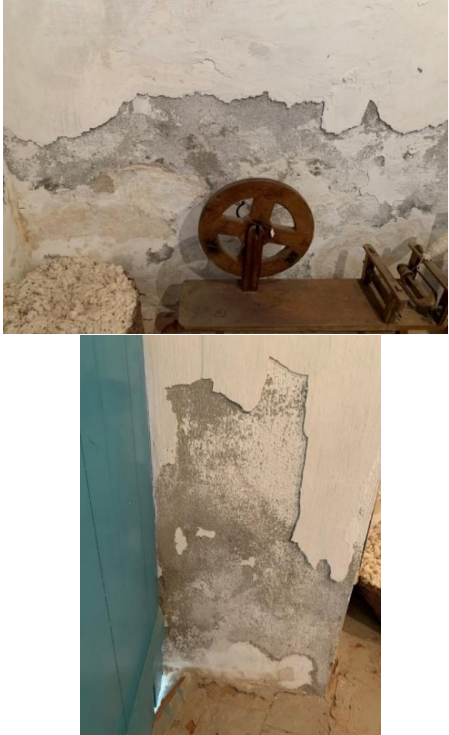
| FICHA 13 | | | |

| FICHA 13 | | | |
|---|---|---|--|
| | | | Descolamento do revestimento com empolamento com aparente som cavo em larga escala nas paredes 3 e 4, respectivamente, da Sala 3 |

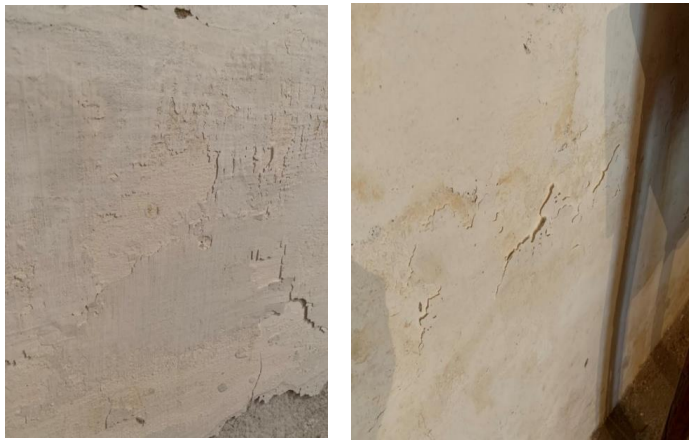
| FICHA 14 | | | |

| FICHA 14 | | | |
|---|---|---|--|
| | | | Material branco desagregando do revestimento com aspecto empoeirado/esfarelado nas paredes 4 e 6, respectivamente, da Sala 3 |

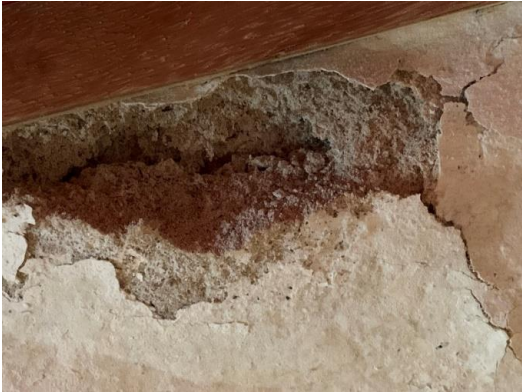
| FICHA 15 | | | | | | |

| FICHA 15 | | | | | | |
|---|---|---|--|--|--|--|
| | | | | Material branco desagregando do revestimento com aspecto empoeirado/esfarelado na parede 4 da Sala 3 | | |

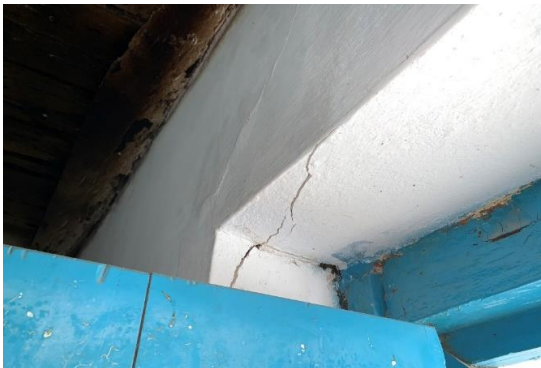
| FICHA 16 | | | |

| FICHA 16 | | | |
|---|---|---|---|
| | Rachadura no entorno da porta de entrada localizada na parede 1 da Sala 1 no térreo | | |

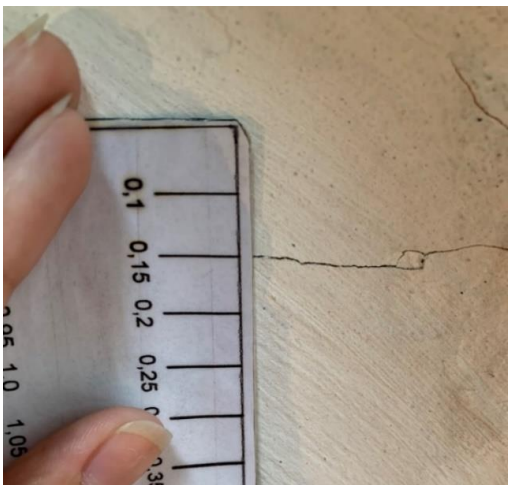
| FICHA 17 | | | | | |

| FICHA 17 | | | | | |
|---|---|---|--|--|--|
| | | | Fissura de 0,15mm no entorno da porta da Parede 3 da Sala 3 | | |

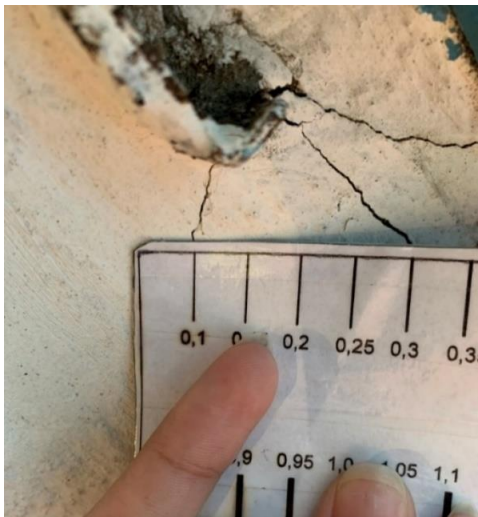
| FICHA 18 | | | | | |

| FICHA 18 | | | | | |
|---|---|---|---|--|--|
| | | | Fissura de 0,10mm no entorno da porta da Parede 3 da Sala 3 | | |

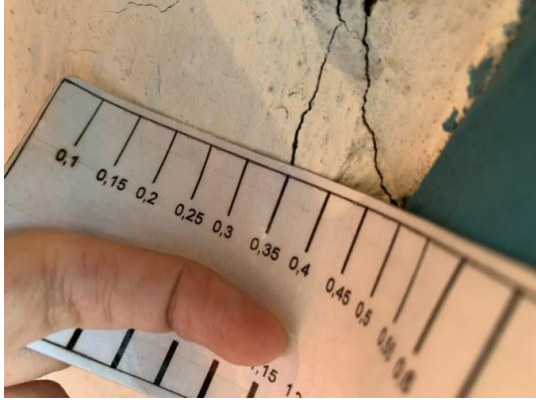
| FICHA 19 | | | |

| FICHA 19 | | | |
|---|---|---|---|
| | Fissura de 0,35mm no entorno da porta da Parede 3 da Sala 3 | | |

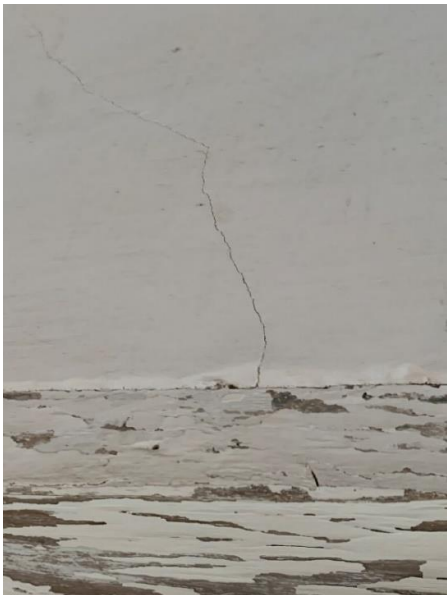
| FICHA 20 | | | |

| FICHA 20 | | | |
|---|---|---|---|
| | Fissura vertical sobre uma verga da Parede 11 da Sala 4 do pavimento superior | | |

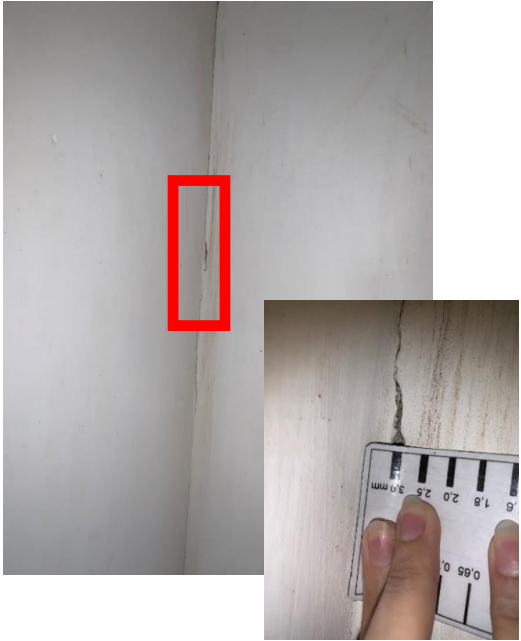
| FICHA 21 | | |

| FICHA 21 | | |
|---|--|---|
| | Rachadura vertical de 3,0mm localizada na Parede 7 da Sala 4 no pavimento superior | |

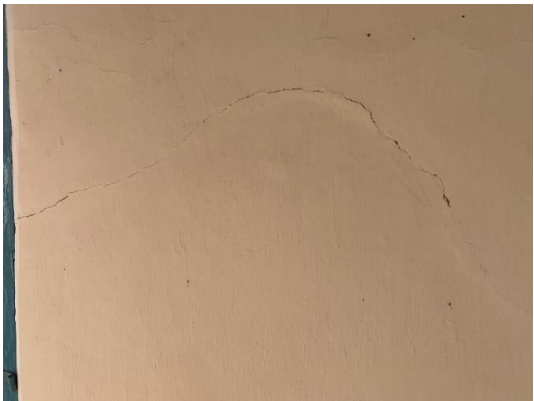
| FICHA 22 | | |

| FICHA 22 | | |
|---|--|---|
| | Fissura horizontal com extensão de 1m localizada na Parede 8 da Sala 5 no pavimento superior | |

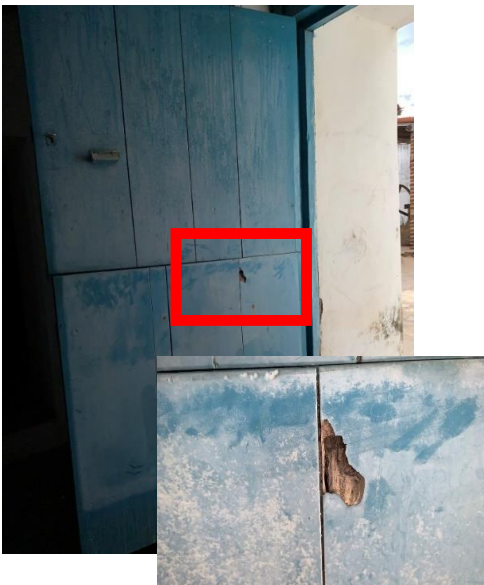
| FICHA 23 | | | | | |

| FICHA 23 | | | | | |
|---|---|---|--|--|--|
| | | | Parte faltante na porta de entrada da Fachada Noroeste da Sala 1 | | |

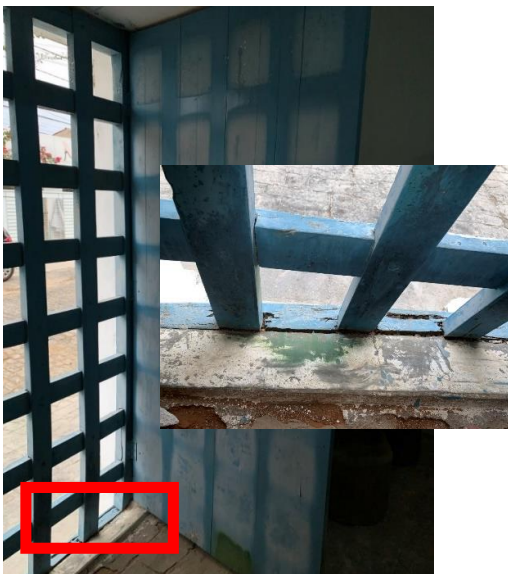
| FICHA 24 | | | |

| FICHA 24 | | | |
|---|---|---|---|
| | | | Esquadria desgastada apresentando fendas na madeira da porta da Fachada Sudeste da Sala 1 |

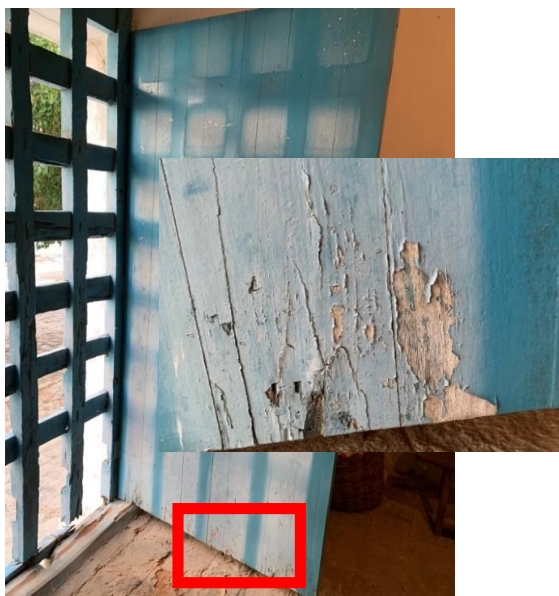
| FICHA 25 | | | |

| FICHA 25 | | | |
|---|---|---|--|
| | | | Descascamento da pintura da porta da Fachada Sudeste da Sala 3 |

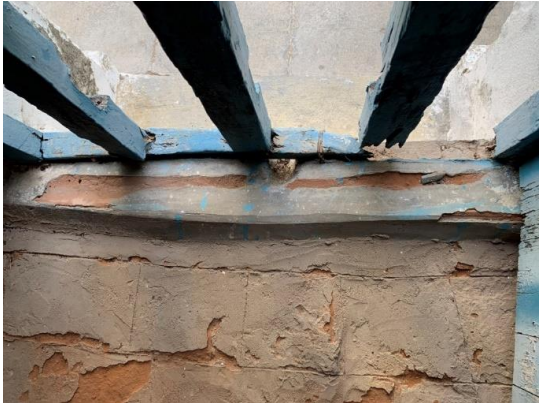
| FICHA 26 | | | |

| FICHA 26 | | | |
|---|---|---|--|
| | | | Partes faltantes no rodapé da porta da Fachada Sudeste da Sala 3 |

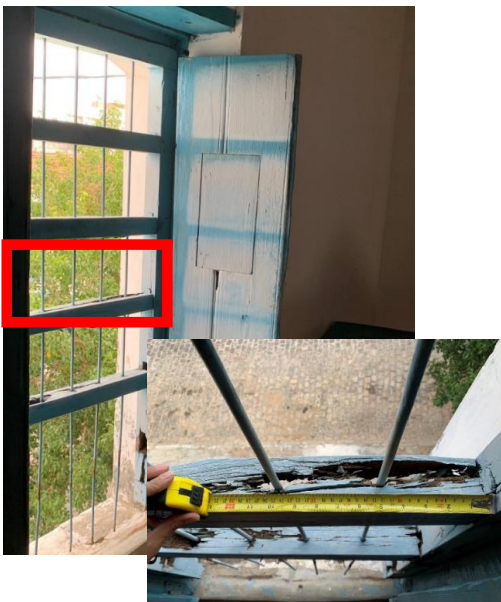
| FICHA 27 | | | |

| FICHA 27 | | | |
|---|---|---|---|
| | | | Alargamento da madeira com extensão de 32cm na esquadria da Fachada Sudeste da Sala 4 |

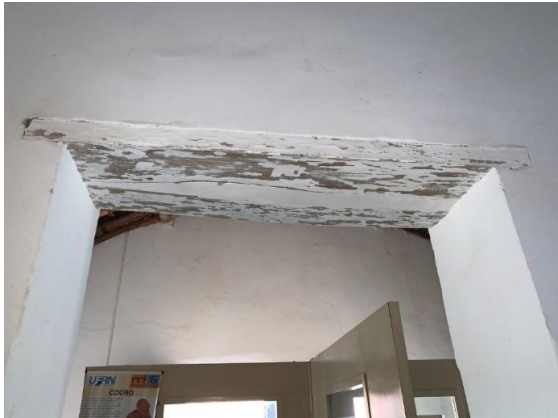
| FICHA 28 | | |

| FICHA 28 | | |
|---|---|---|
| | Descascamento da pintura da verga da porta da Parede 11 da Sala 4 | |

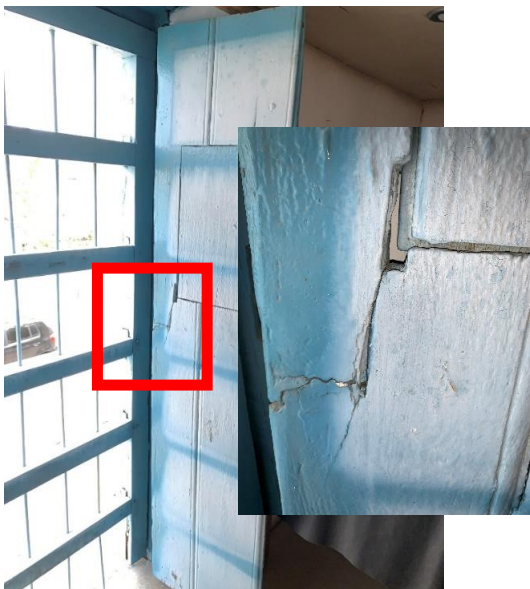
| FICHA 29 | | |

| FICHA 29 | | |
|---|---|---|
| | Rachaduras na esquadria da Fachada Sudeste da Sala 5 | |

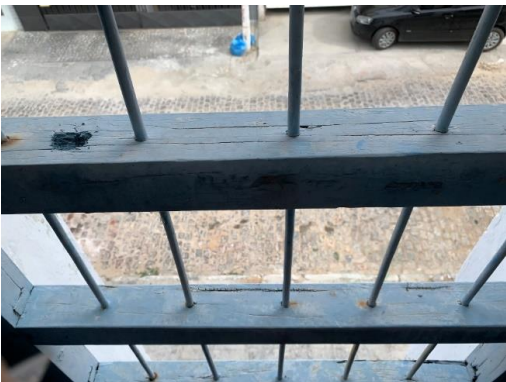
| FICHA 30 | | | | |

| FICHA 30 | | | | |
|---|---|---|--|--|
| | | | Fissuras e parte faltante da madeira da porta da Fachada Sudeste da Sala 5 | |

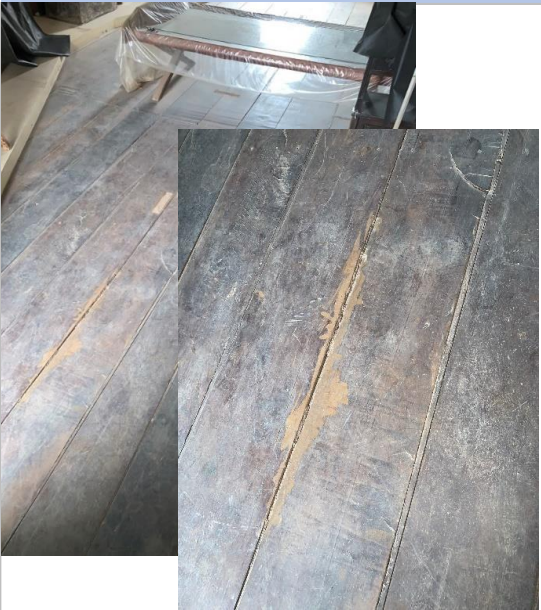
| FICHA 31 | | | | |

| FICHA 31 | | | | |
|---|---|---|---|--|
| | | | Desgaste da madeira do piso no formato mais linear 30cm de extensão na Sala 4 | |
