**ANÁLISE DE MANIFESTAÇÕES PATOLÓGICAS: ESTUDO DE CASO  
EM EDIFICAÇÃO DE ENSINO NA CIDADE DE POMBAL-PB**

Trabalho de Conclusão de Curso apresentado à Unidade Acadêmica de Ciências e Tecnologia Ambiental da Universidade Federal de Campina Grande, como parte dos requisitos necessários para obtenção do título de Engenheiro Civil.

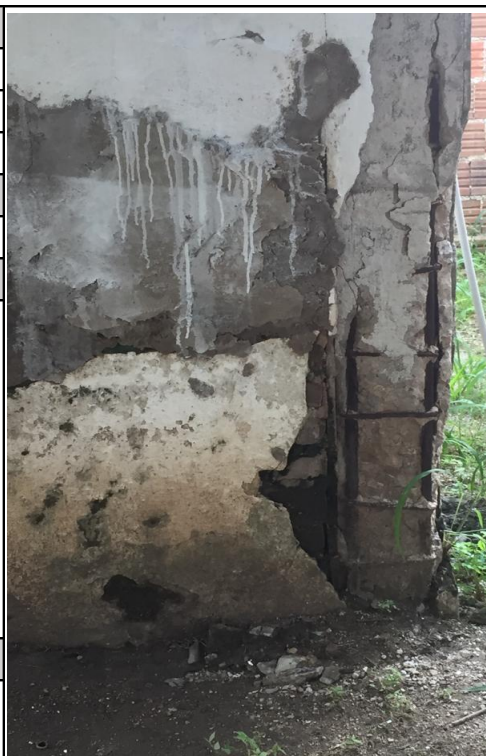
<b>Origem</b>			
Funcional			
<b>G</b>	<b>U</b>	<b>T</b>	<b>Pontos</b>
10	10	10	1000
<b>Risco</b>			
Crítico			
<b>Possíveis causas</b>			
1. Desgaste do concreto; 2. Estrutura exposta a umidade; 3. Má qualidade do concreto.			
<b>Anomalia</b>			
Pilar com armadura exposta			
<b>Medida reparadora</b>			
1. Delimitação da área com corte com serra circular; 2. Escarificação do concreto solto e deteriorado; 3. Limpeza do produto de corrosão formado, que pode ser feito de forma manual, com jato de areia ou jato de água; 4. Pintura na superfície do metal para maior proteção; 5. Aplicação de uma ponte de aderência entre o aço e o concreto; 6. Preenchimento com argamassa de reparo e acabamento da superfície; 7. Cura da argamassa de reparo.

Procedimento para o reparo: Eliminar as áreas deterioradas e não aderidas, retirar todo o concreto em volta das armaduras corroídas, deixando, no máximo, 2cm livres no seu entorno. Se houver severa deterioração da armadura, com perda da seção devido à corrosão, deve-se complementar com armadura adicional. Se o dano for superficial, limpa-se a superfície corroída da armadura com escova de aço ou lixadeira elétrica, estendendo a limpeza a 10cm de cada lado da região corroída. Por

fim, aplicar-se inibidor de corrosão, preparar superfície para recobrimento e reaplicação de argamassa.

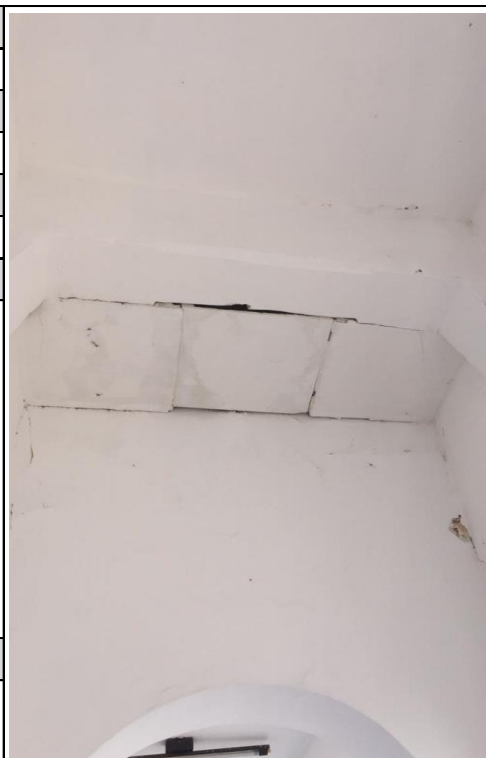
Origem			
Exógena			
G	U	T	Pontos
10	8	8	640
Risco			
Crítico			
Possíveis causas			
1. Ação de forças externas; 2. Má execução de forro; 3. Infiltração.			
Anomalia			
Falha em cobertura de gesso			
Medida reparadora			
1. Certificar a instalações das peças de gesso; 2. Realizar acabamento.

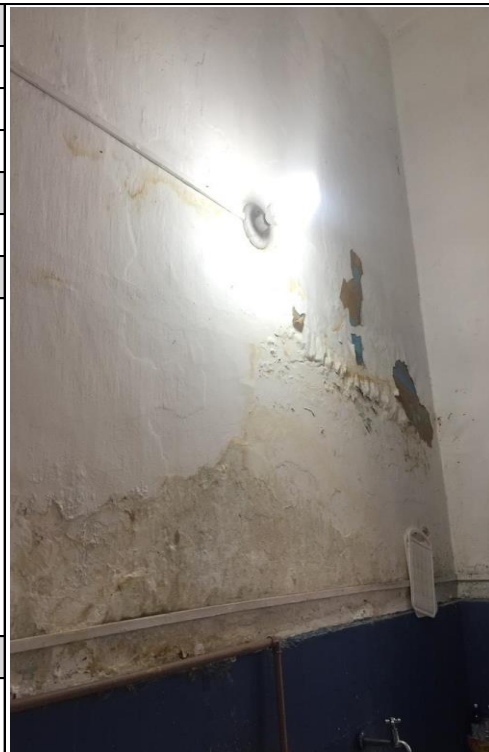
A Tabela 12 abaixo apresenta uma parede com uma grande mancha de infiltração ocasionada por tubulação interna da parede.

Origem			
Funcional			
G	U	T	Pontos
6	3	6	108
Risco			
Médio			
Possíveis causas			
1. Infiltração.			
Anomalia			
Infiltração em tubulação interna			
Medida reparadora			
1. Quebrar parede, encontrar o ponto de infiltração; 2. Refazer ligação com uma luva de correr; 3. Realizar acabamento na parede.

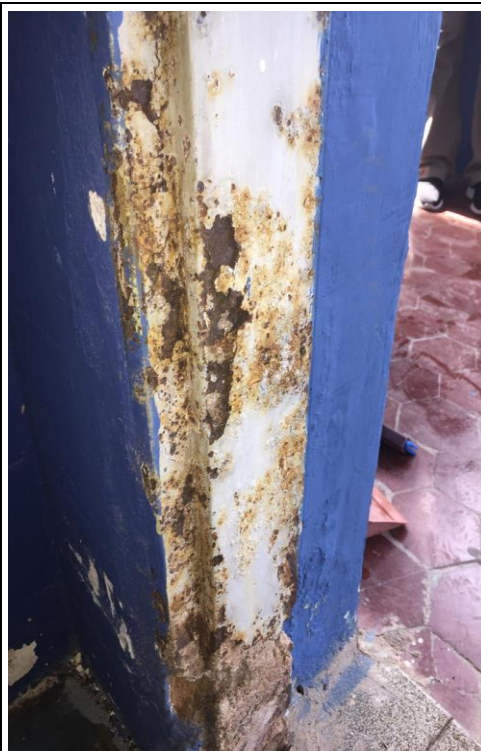
Origem			
Funcional			
G	U	T	Pontos
6	6	3	108
Risco			
Mínimo			
Possíveis causas			
1. Elemento exposto a umidade; 2. Enferrujamento.			
Anomalia			
Forra de porta com oxidação			
Medida reparadora			
1. Lixamento; 2. Aplicação de produto para desenferrujar; 3. Execução de pintura.

Procedimento para reparo: Lixar parte enferrujada com escova de aço ou lixadeira, aplicar inibidor de corrosão e realizar nova pintura.

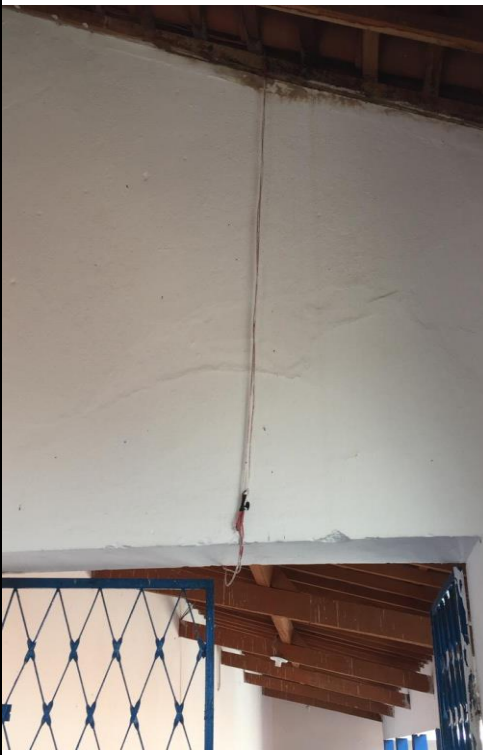
Origem			
Endógena			
G	U	T	Pontos
10	8	8	640
Risco			
Crítico			
Possíveis causas			
1. Instalação mal feita.			
Anomalia			
Instalação elétrica exposta			
Medida reparadora			
1. Fazer instalação embutida na parede.

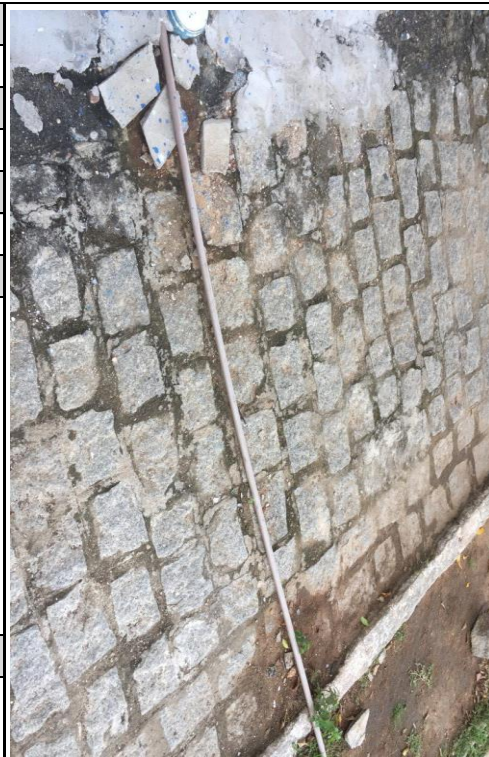
Origem			
Endógena			
G	U	T	Pontos
8	8	8	512
Risco			
Médio			
Possíveis causas			
1. Instalação inadequada.			
Anomalia			
Instalação hidráulica exposta			
Medida reparadora			
1. Retira tubulação; 2. Cavar valeta; 3. Recobrir com solo e refazer calçada.

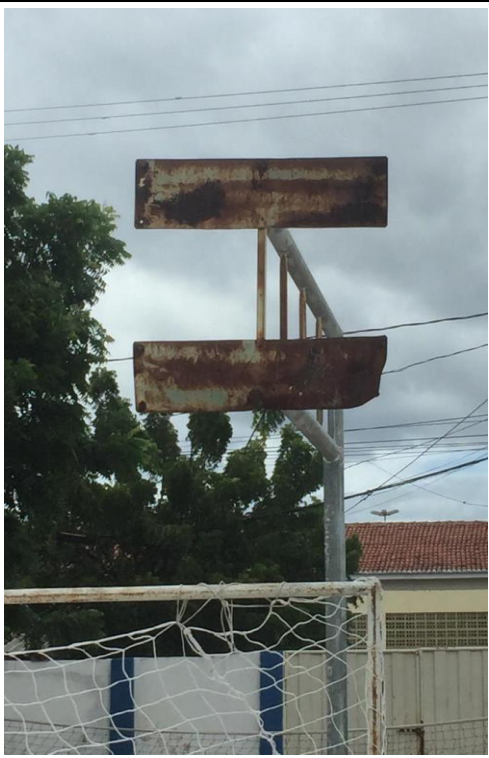
Origem			
Funcional			
G	U	T	Pontos
6	3	3	54
Risco			
Médio			
Possíveis causas			
1. Degradação do material.			
Anomalia			
Oxidação de aparelho esportivo			
Medida reparadora			
1. Retirar parte oxidada; 2. Instalar nova estrutura.

Procedimento para reparo: Realizar limpeza com escova de aço ou lixadeira, alinhar peça metálica torta, aplicar inibidor de corrosão e refazer pintura.

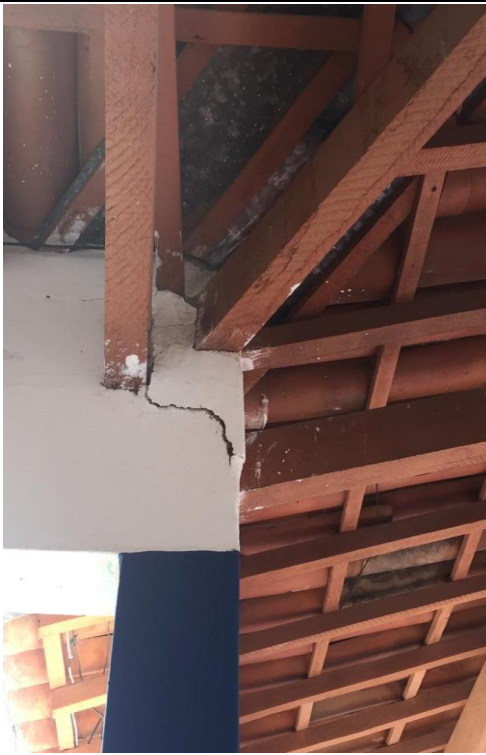
<b>Origem</b>			
Funcional			
<b>G</b>	<b>U</b>	<b>T</b>	<b>Pontos</b>
10	10	10	1000
<b>Risco</b>			
Crítico			
<b>Possíveis causas</b>			
1. Carga excessiva para encontro de pilar.			
<b>Anomalia</b>			
Trinca na parte superior do pilar			
<b>Medida reparadora</b>			
1. Retirar telhado; 2. Retirar terças de madeira; 3. Quebrar concreto danificado, concretar novamente e fazer acabamento.

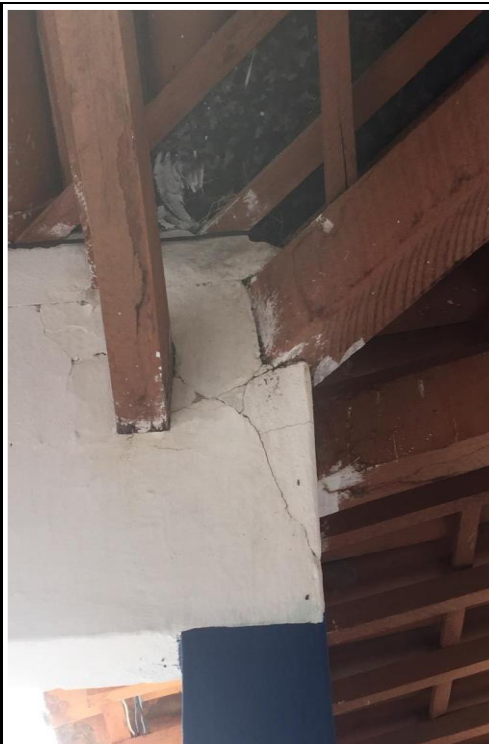
<b>Origem</b>			
Funcional			
<b>G</b>	<b>U</b>	<b>T</b>	<b>Pontos</b>
10	10	10	1000
<b>Risco</b>			
Crítico			
<b>Possíveis causas</b>			
1. Carga excessiva para encontro de pilar.			
<b>Anomalia</b>			
Fissura na parte superior do pilar			
<b>Medida reparadora</b>			
<ol style="list-style-type: none"> <li>1. Retirar telhado;</li> <li>2. Retirar terças de madeira;</li> <li>3. Quebrar concreto danificado, concretar novamente e fazer acabamento.</li> </ol>

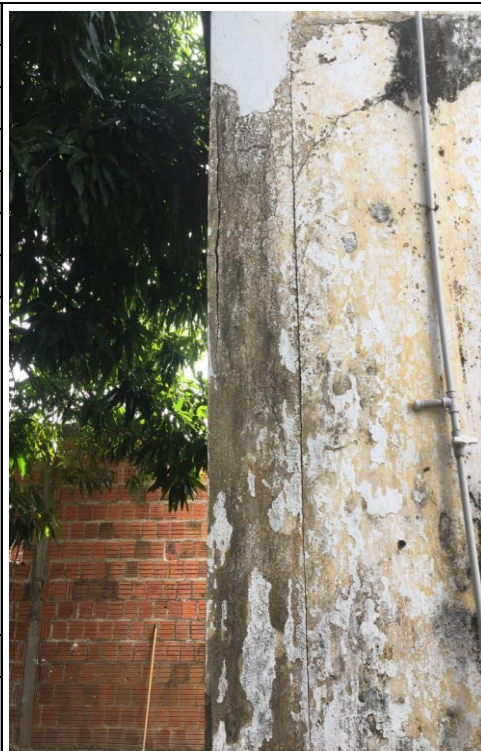
<b>Origem</b>			
Funcional			
<b>G</b>	<b>U</b>	<b>T</b>	<b>Pontos</b>
10	8	8	640
<b>Risco</b>			
Crítico			
<b>Possíveis causas</b>			
<ol style="list-style-type: none"> <li>1. Má execução de concreto;</li> <li>2. Corrosão da armadura;</li> <li>3. Má qualidade do concreto;</li> <li>4. Má instalação hidráulica.</li> </ol>			
<b>Anomalia</b>			
Fissura no pilar e instalação hidráulica inadequada			
<b>Medida reparadora</b>			
<ol style="list-style-type: none"> <li>1. Delimitação da área com corte com serra circular;</li> <li>2. Escarificação do concreto solto e deteriorado;</li> <li>3. Limpeza do produto de corrosão formado, que pode ser feito de forma manual, com jato de areia ou jato de água;</li> </ol>

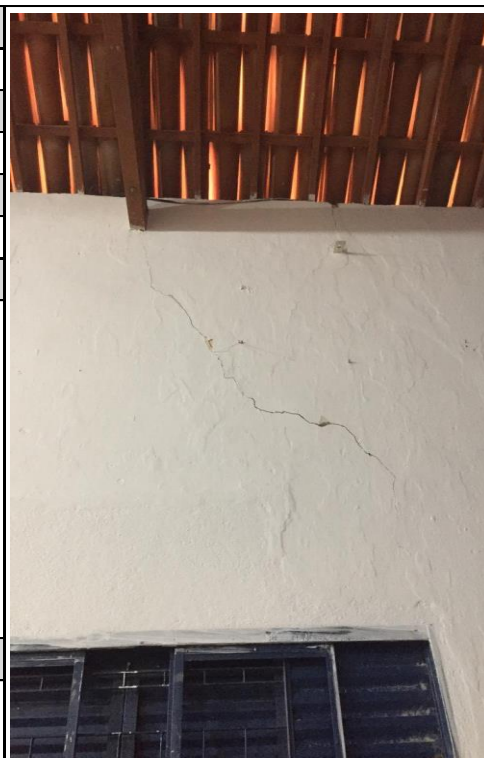
Origem			
Endógena			
G	U	T	Pontos
10	8	8	640
Risco			
Crítico			
Possíveis causas			
1. Recalque diferencial.			
Anomalia			
Fissura devido a recalque diferencial em fundação			
Medida reparadora			
1. Monitorar as movimentações; 2. Realizar reforço estrutural.

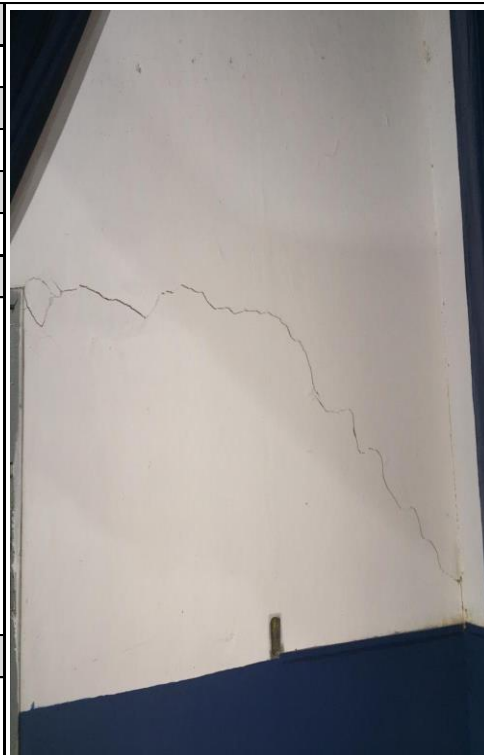
<b>Origem</b>			
Endógena			
<b>G</b>	<b>U</b>	<b>T</b>	<b>Pontos</b>
10	8	8	640
<b>Risco</b>			
Crítico			
<b>Possíveis causas</b>			
1. Recalque diferencial.			
<b>Anomalia</b>			
Fissura devido a recalque diferencial em fundação			
<b>Medida reparadora</b>			
1. Monitorar as movimentações; 2. Realizar reforço estrutural.

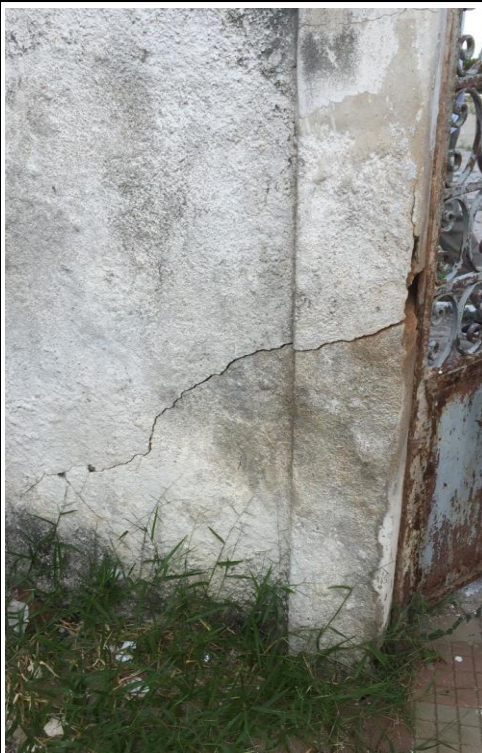
<b>Origem</b>			
Funcional			
<b>G</b>	<b>U</b>	<b>T</b>	<b>Pontos</b>
6	6	6	216
<b>Risco</b>			
Médio			
<b>Possíveis causas</b>			
1. Desgaste no chumbamento da porta; 2. Carga excessiva em pilar; 3. Ação de forças externas.			
<b>Anomalia</b>			
Fissura em pilar de porta lateral			
<b>Medida reparadora</b>			
1. Desfazer a estrutura; 2. Concretar novamente o pilar e fazer acabamento.

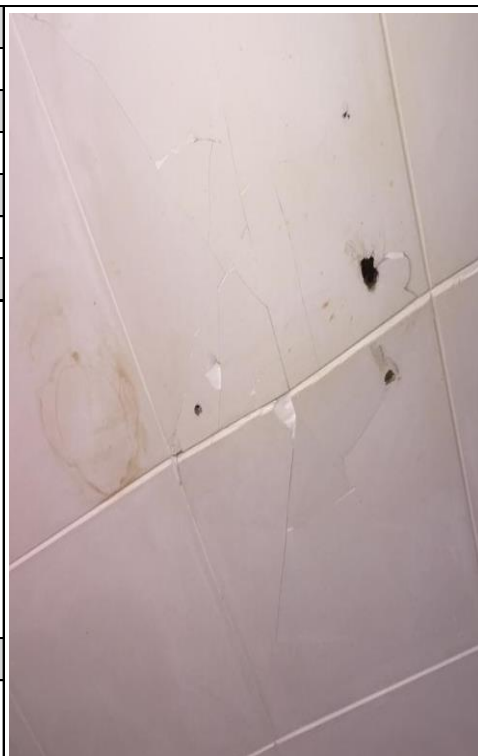
<b>Origem</b>			
Exógena			
<b>G</b>	<b>U</b>	<b>T</b>	<b>Pontos</b>
8	8	6	384
<b>Risco</b>			
Crítico			
<b>Possíveis causas</b>			
1. Infiltração; 2. Queda de objeto pela parte superior do forro.			
<b>Anomalia</b>			
Forro em gesso com manchas de umidade, fissuras e buracos			
<b>Medida reparadora</b>			
1. Identificar causa de infiltração; 2. Corrigir as falhas no telhado; 3. Lixamento, emassamento e pintura do forro.

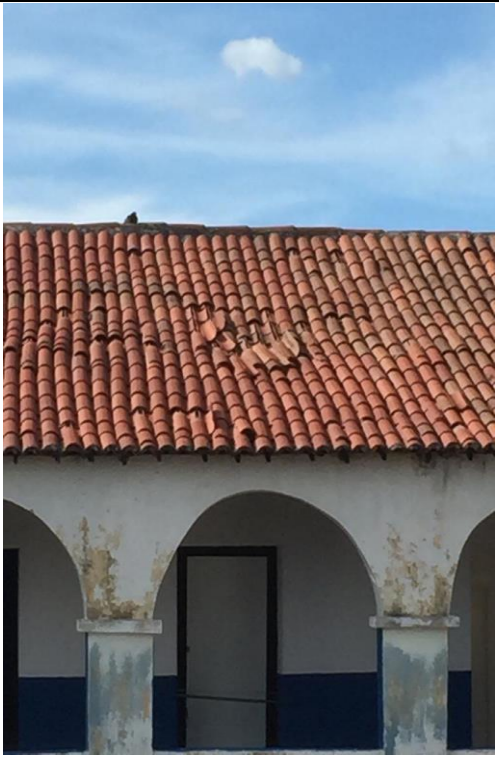
Origem			
Natural			
G	U	T	Pontos
6	8	8	384
Risco			
Médio			
Possíveis causas			
1. Ação de vento.			
Anomalia			
Telhado com falhas			
Medida reparadora			
1. Recolocar telhas.

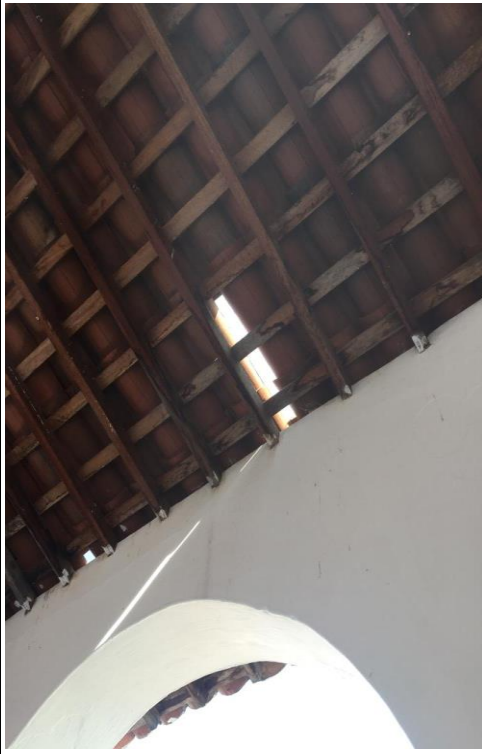
<b>Origem</b>			
Natural			
<b>G</b>	<b>U</b>	<b>T</b>	<b>Pontos</b>
10	6	6	360
<b>Risco</b>			
Médio			
<b>Possíveis causas</b>			
1. Ação do vento; 2. Má execução de telhado.			
<b>Anomalia</b>			
Falha em cobertura de telhado			
<b>Medida reparadora</b>			
1. Recolocar telhas nos lugares devidos.

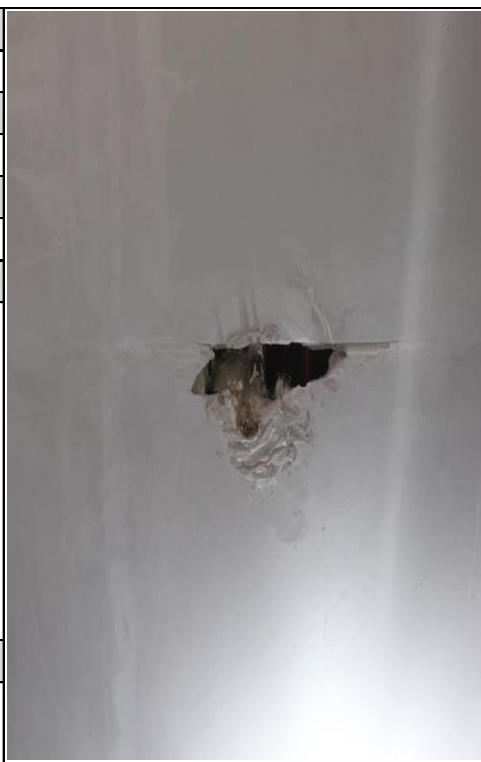
<b>Origem</b>			
Exógena			
<b>G</b>	<b>U</b>	<b>T</b>	<b>Pontos</b>
6	6	6	216
<b>Risco</b>			
Médio			
<b>Possíveis causas</b>			
1. Quebra de gesso ao retirar luminária.			
<b>Anomalia</b>			
Forro em gesso quebrado			
<b>Medida reparadora</b>			
1. Aplicação de gesso para recobrir abertura; 2. Lixamento e pintura.

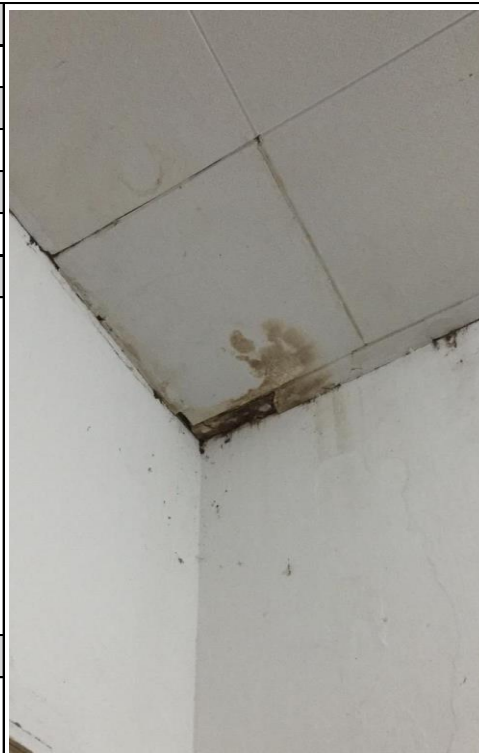
<b>Origem</b>			
Exógena			
<b>G</b>	<b>U</b>	<b>T</b>	<b>Pontos</b>
6	3	6	108
<b>Risco</b>			
Médio			
<b>Possíveis causas</b>			
1. Infiltração.			
<b>Anomalia</b>			
Forro em gesso exposto a umidade			
<b>Medida reparadora</b>			
1. Corrigir as falhas no telhado; 2. Lixar e pintar forro de gesso.

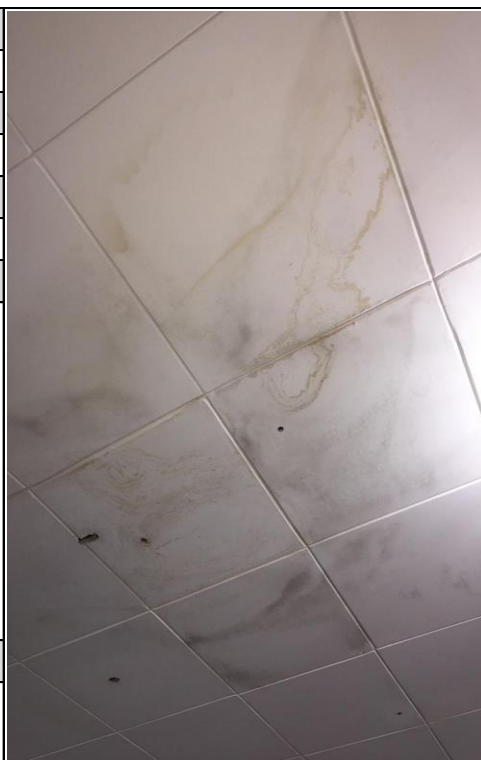
<b>Origem</b>			
Exógena			
<b>G</b>	<b>U</b>	<b>T</b>	<b>Pontos</b>
6	3	6	108
<b>Risco</b>			
Médio			
<b>Possíveis causas</b>			
1. Infiltração.			
<b>Anomalia</b>			
Forro em gesso com manchas de umidade			
<b>Medida reparadora</b>			
<ol style="list-style-type: none"> <li>1. Identificar causa de infiltração;</li> <li>2. Corrigir as falhas no telhado;</li> <li>3. Lixamento, emassamento e pintura do forro.</li> </ol>

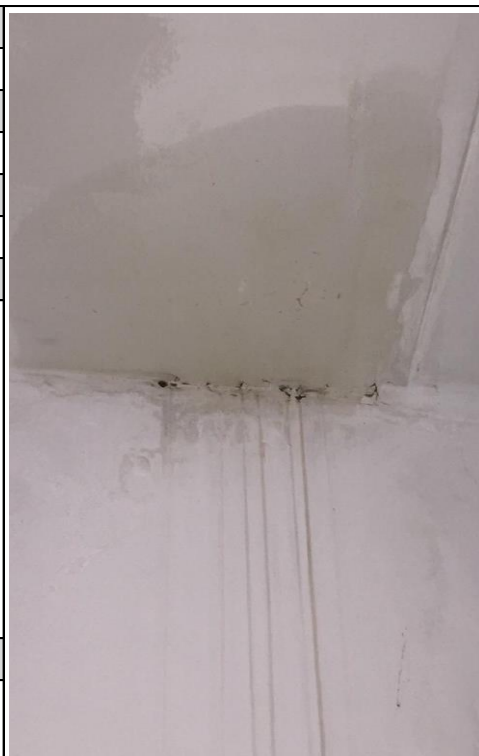
<b>Origem</b>			
Exógena			
<b>G</b>	<b>U</b>	<b>T</b>	<b>Pontos</b>
6	3	6	108
<b>Risco</b>			
Mínimo			
<b>Possíveis causas</b>			
1. Infiltração;			
<b>Anomalia</b>			
Forro em gesso com manchas de umidade			
<b>Medida reparadora</b>			
<ol style="list-style-type: none"> <li>1. Identificar causa de infiltração;</li> <li>2. Corrigir as falhas no telhado;</li> <li>3. Lixamento, emassamento e pintura do forro e parede.</li> </ol>

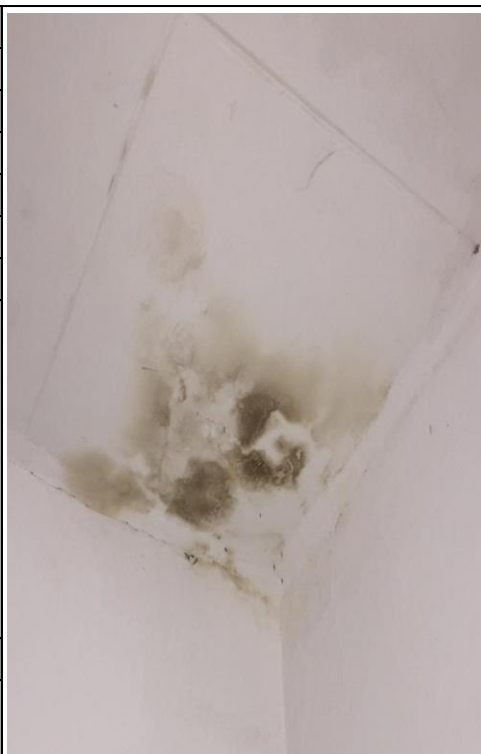
Origem			
Exógena			
G	U	T	Pontos
6	3	6	108
Risco			
Médio			
Possíveis causas			
1. Infiltração;			
Anomalia			
Forro em gesso com manchas de mofo			
Medida reparadora			
<ol style="list-style-type: none"> <li>1. Identificar causa de infiltração;</li> <li>2. Corrigir as falhas no telhado;</li> <li>3. Lixamento, emassamento e pintura do forro.</li> </ol>

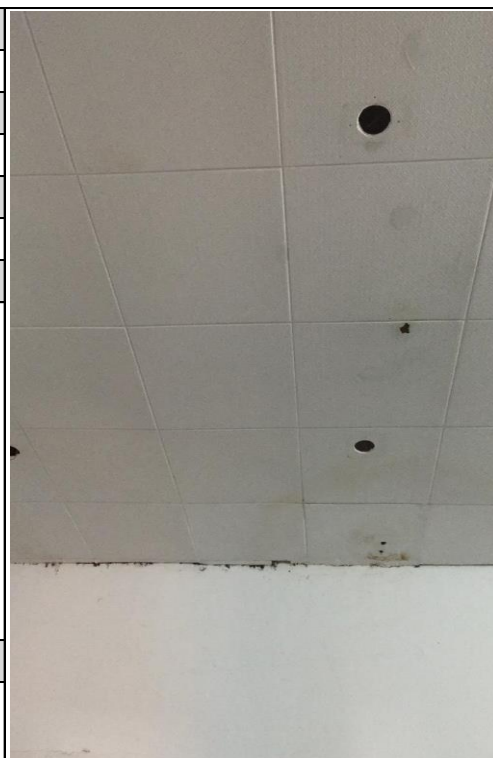
Origem			
Endógena			
G	U	T	Pontos
6	2	6	72
Risco			
Mínimo			
Possíveis causas			
1. Instalação inadequada; 2. Quebra de forro.			
Anomalia			
Forro com presença de buracos.			
Medida reparadora			
1. Recolocar luminárias; 2. Lixamento, emassamento e pintura do forro.

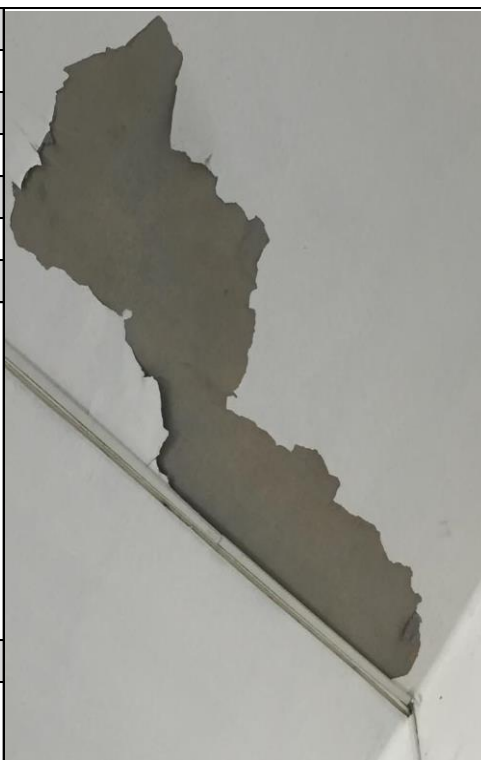
<b>Origem</b>			
Funcional			
<b>G</b>	<b>U</b>	<b>T</b>	<b>Pontos</b>
1	1	1	1
<b>Risco</b>			
Mínimo			
<b>Possíveis causas</b>			
1. Desgaste do revestimento.			
<b>Anomalia</b>			
Laje com revestimento em tinta danificado			
<b>Medida reparadora</b>			
1. Lixamento; 2. Execução de pintura.

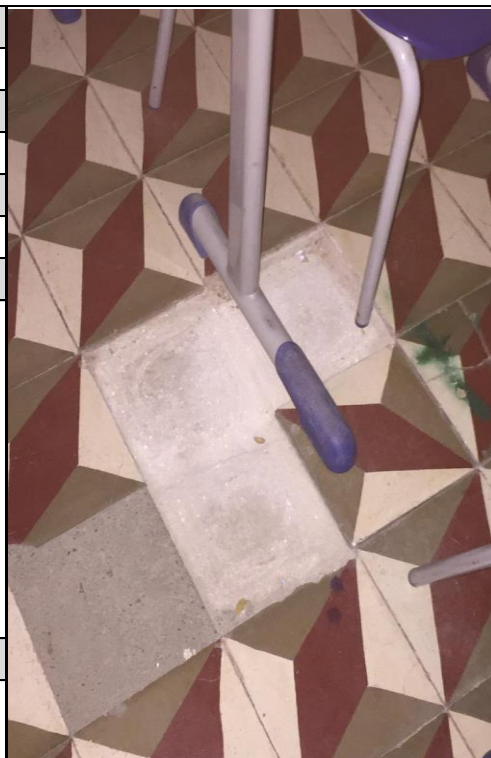
<b>Origem</b>			
Funcional			
<b>G</b>	<b>U</b>	<b>T</b>	<b>Pontos</b>
8	6	6	288
<b>Risco</b>			
Médio			
<b>Possíveis causas</b>			
1. Deslocamento; 2. Má execução de assentamento de cerâmica.			
<b>Anomalia</b>			
Deslocamento de revestimento cerâmico			
<b>Medida reparadora</b>			
1. Raspar superfície; 2. Reaplicar peça cerâmica com argamassa colante; 3. Realizar rejuntamento.

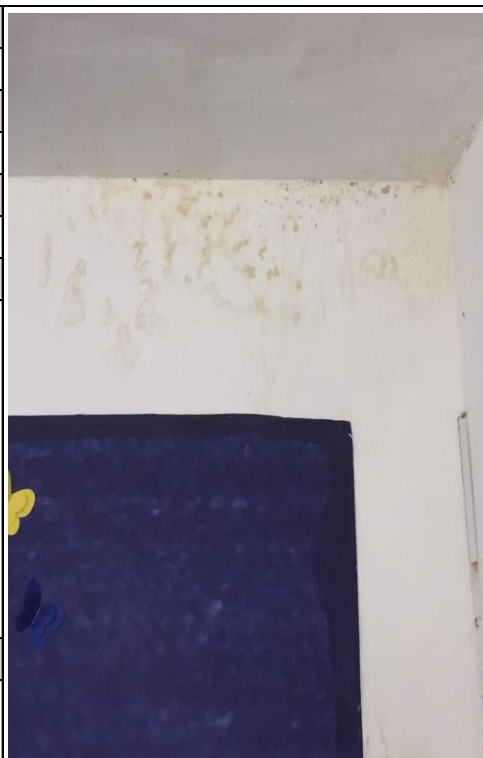
Origem			
Exógena			
G	U	T	Pontos
6	3	6	108
Risco			
Médio			
Possíveis causas			
1. Infiltração.			
Anomalia			
Parede com manchas de umidade			
Medida reparadora			
<ol style="list-style-type: none"> <li>1. Identificar causa de infiltração;</li> <li>2. Corrigir as falhas no telhado;</li> <li>3. Lixar e pintar parede.</li> </ol>

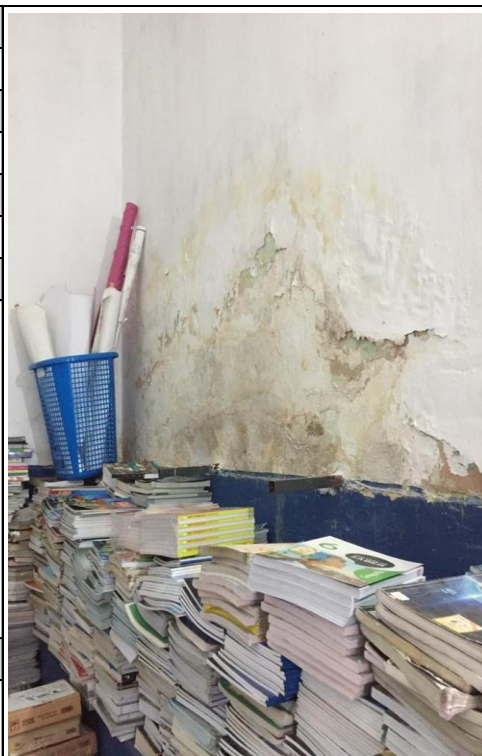
<b>Origem</b>			
Funcional			
<b>G</b>	<b>U</b>	<b>T</b>	<b>Pontos</b>
6	3	6	108
<b>Risco</b>			
Médio			
<b>Possíveis causas</b>			
1. Infiltração.			
<b>Anomalia</b>			
Infiltração em tubulação interna			
<b>Medida reparadora</b>			
<ol style="list-style-type: none"> <li>1. Quebrar parede, encontrar o ponto de infiltração;</li> <li>2. Refazer ligação com uma luva de correr;</li> <li>3. Realizar acabamento na parede.</li> </ol>

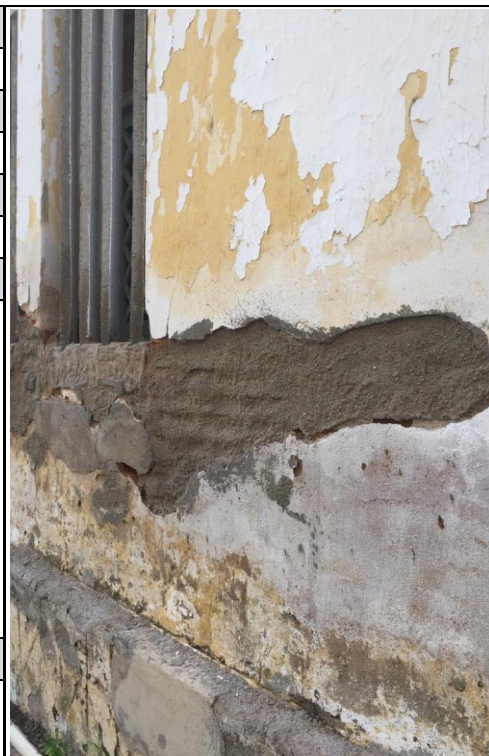
<b>Origem</b>			
Funcional			
<b>G</b>	<b>U</b>	<b>T</b>	<b>Pontos</b>
3	3	3	27
<b>Risco</b>			
Mínimo			
<b>Possíveis causas</b>			
1. Reboco de má qualidade; 2. Ação de forças externas.			
<b>Anomalia</b>			
Reboco desprendido			
<b>Medida reparadora</b>			
1. Descascar reboco; 2. Chapiscar e refazer acabamento da parede.

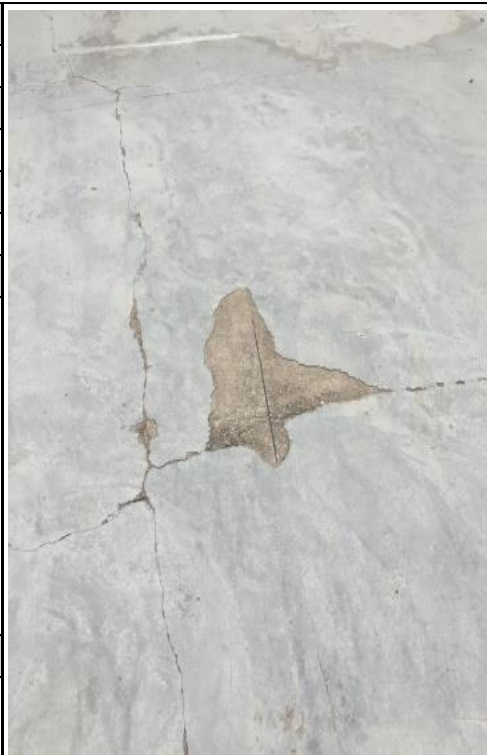
<b>Origem</b>			
Funcional			
<b>G</b>	<b>U</b>	<b>T</b>	<b>Pontos</b>
6	1	3	18
<b>Risco</b>			
Mínimo			
<b>Possíveis causas</b>			
<ol style="list-style-type: none"> <li>1. Retração do piso;</li> <li>2. Ação de forças externas.</li> </ol>			
<b>Anomalia</b>			
Piso danificado			
<b>Medida reparadora</b>			
<ol style="list-style-type: none"> <li>1. Remover cobertura superficial do piso;</li> <li>2. Realizar novo piso com aplicação de junta plástica de dilatação para direcionamento das fissuras.</li> </ol>

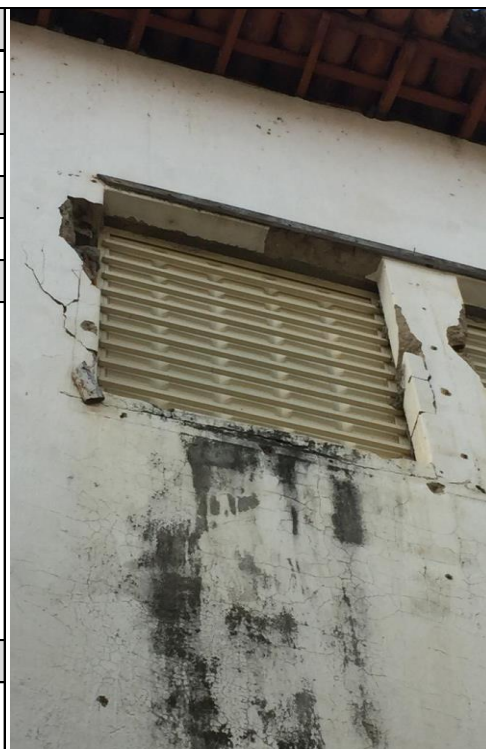
<b>Origem</b>			
Funcional			
<b>G</b>	<b>U</b>	<b>T</b>	<b>Pontos</b>
3	5	3	45
<b>Risco</b>			
Mínimo			
<b>Possíveis causas</b>			
1. Falta de verga e contraverga; 2. Ação de forças externas; 3. Oxidação de chumbamento da janela.			
<b>Anomalia</b>			
Trincas e rachaduras na janela			
<b>Medida reparadora</b>			
1. Retirar parte danificada; 2. Refazer acabamento da janela.

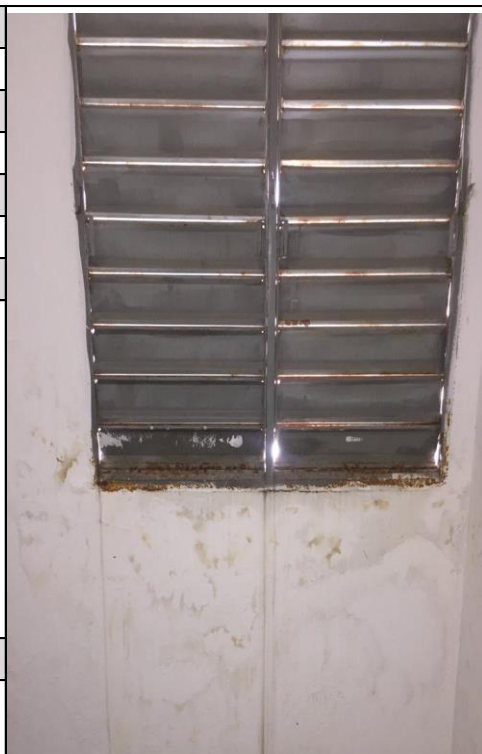
Origem			
Funcional			
G	U	T	Pontos
3	1	3	9
Risco			
Mínimo			
Possíveis causas			
<ol style="list-style-type: none"> <li>1. Elemento exposto a umidade;</li> <li>2. Enferrujamento;</li> <li>3. Desgaste do uso.</li> </ol>			
Anomalia			
Janela com oxidação			
Medida reparadora			
<ol style="list-style-type: none"> <li>1. Lixamento;</li> <li>2. Aplicação de produto para desenferrujar;</li> <li>3. Execução de pintura.</li> </ol>

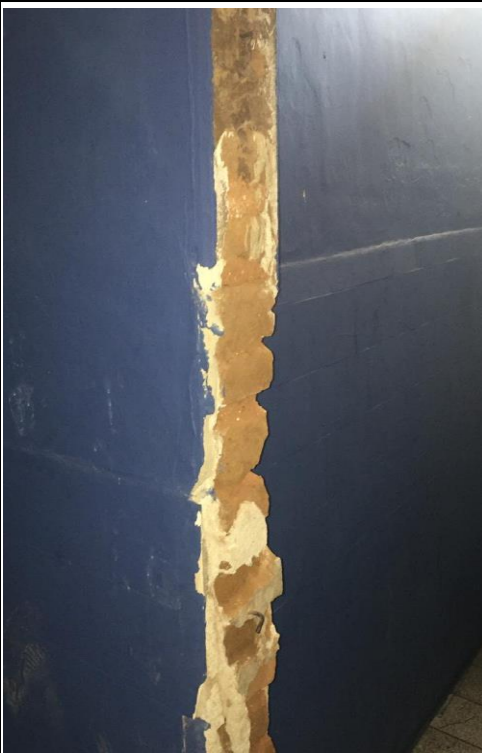
Origem			
Exógena			
G	U	T	Pontos
3	1	3	9
Risco			
Mínimo			
Possíveis causas			
1. Porta retirada.			
Anomalia			
Chumbamento de porta retirada			
Medida reparadora			
1. Chumbar nova porta.

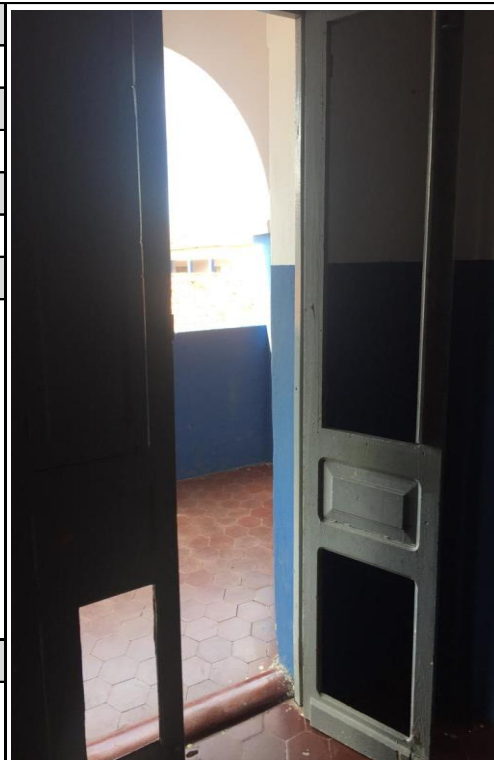
Origem			
Exógena			
G	U	T	Pontos
1	1	1	1
Risco			
Mínimo			
Possíveis causas			
1. Porta danificada por ação externa.			
Anomalia			
Porta danificada			
Medida reparadora			
1. Retirar porta; 2. Instalar uma porta nova.

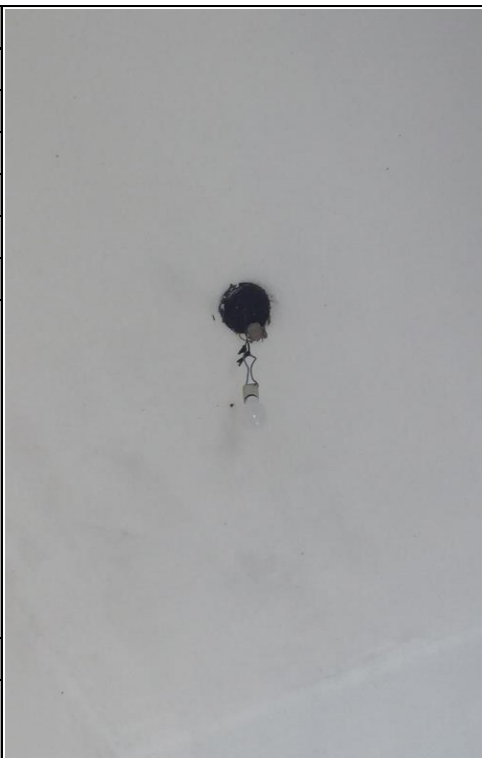
<b>Origem</b>			
Endógena			
<b>G</b>	<b>U</b>	<b>T</b>	<b>Pontos</b>
10	8	8	640
<b>Risco</b>			
Crítico			
<b>Possíveis causas</b>			
1. Instalação mal feita.			
<b>Anomalia</b>			
Instalação elétrica exposta			
<b>Medida reparadora</b>			
1. Chumbar nova luminária.

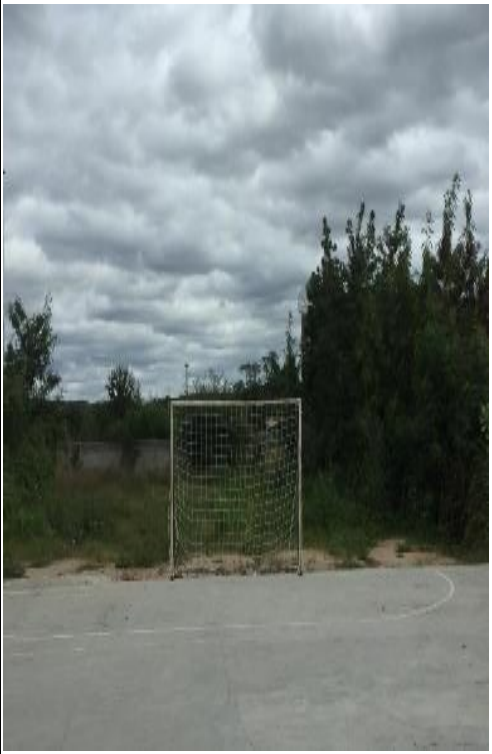
Origem			
Natural			
G	U	T	Pontos
1	1	1	1
Risco			
Mínimo			
Possíveis causas			
1. Ausência de poda.			
Anomalia			
Vegetação fechada

1. Realizar poda em árvores e gramas.
