**IDENTIFICAÇÃO DE MANIFESTAÇÕES PATOLÓGICAS NO
ELEMENTO ESTRUTURAL PILAR, NO DISTRITO DE AMANIUTUBA,
LAVRAS DA MANGABEIRA - CE.**

POMBAL - PB

Trabalho de Conclusão de Curso
apresentado à Unidade Acadêmica de
Ciências e Tecnologia Ambiental da
Universidade Federal de Campina Grande,
como parte dos requisitos necessários
para obtenção do título de Engenheiro
Civil.

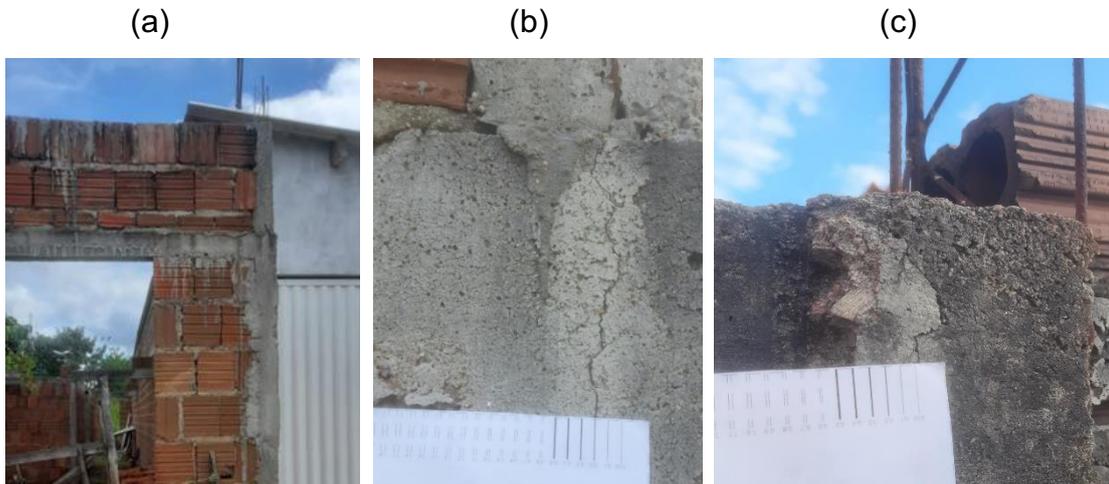
Figura 18 - (a) Pilar de canto feito com treliça, (b) e (c) Fissura em pilar de canto.

A Edificação 1 tem um pavimento, sendo encontradas patologias na parte externa de um de seus pilares. Segundo relatos do proprietário, a edificação teve como elementos estruturais vigas e pilares, de forma que ele confirmou que os pilares tiveram suas armaduras feitas com treliças metálicas. Apesar de estar concretado, nota-se, a partir da Figura 18 (a), no topo do pilar, a treliça metálica utilizada. Na figura 18 (b), é possível identificar uma fissura com 0,2 mm de espessura, presente no pilar de canto, localizado na parte externa da residência. A figura 18 (c), por sua vez, indica uma outra fissura com 0,05 mm de espessura, no pilar.

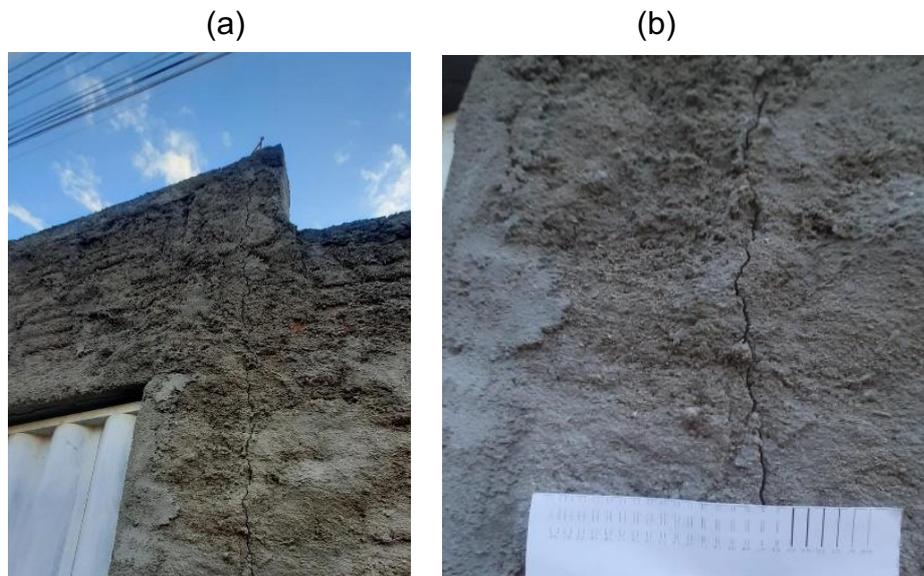
Edificação 2

Figura 19 - (a) Pilar lateral feito com treliça, (b) Trinca em pilar lateral.

Na Edificação 2, de apenas um pavimento, foi encontrada uma patologia na parte externa da residência, localizada no pilar lateral, conforme indicado na figura 19 (b), uma trinca de 0,7 mm de espessura. A identificação da forma construtiva do pilar, se deu pelos relatos dos moradores da residência, em que afirmam ter sido construído utilizando treliça metálica.

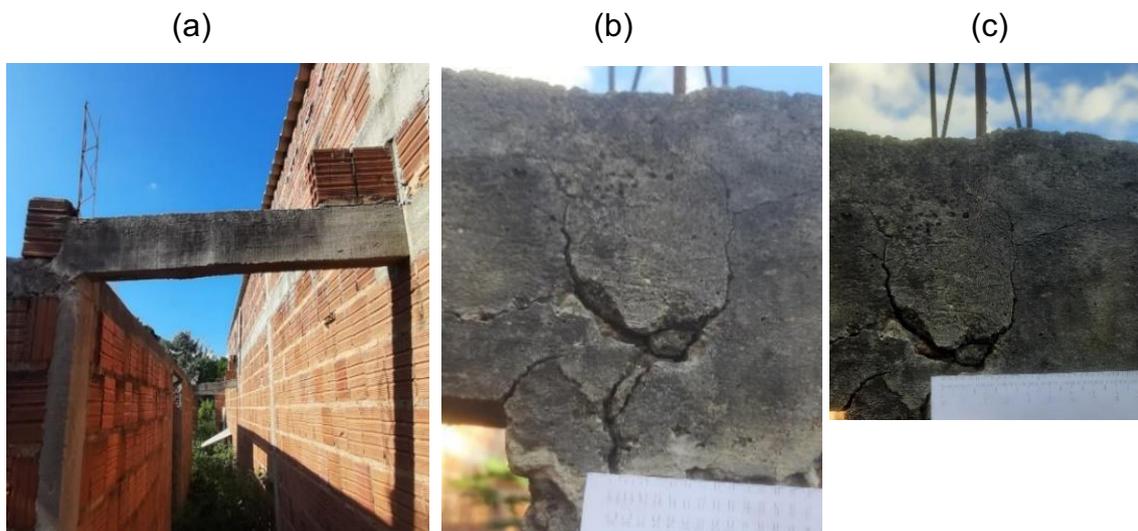
Edificação 3

Figura 20 - (a) Pilar lateral feito com treliça, (b) e (c) Rachadura no pilar.

Na edificação 3, formada apenas por um pavimento, foi identificado um pilar localizado na parte interna da residência, ilustrada sua parte frontal na Figura 20 (a), apresentando uma rachadura na sua parte traseira, com a espessura mais estreita medindo 3,1 mm, conforme a Figura 20 (b), e a parte mais larga medindo 5 mm de diâmetro, como indicado na Figura 20 (c). O proprietário relatou que a armação do pilar foi feita utilizando treliça metálica.

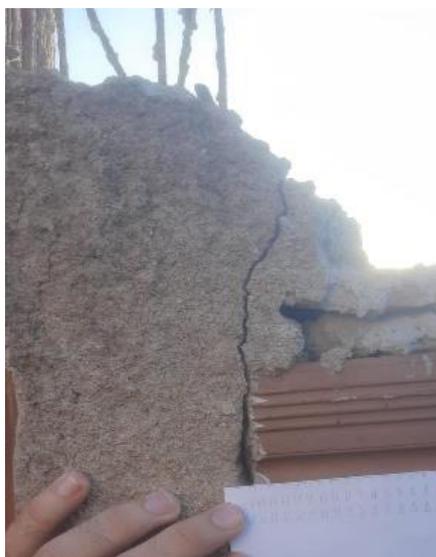
Figura 21 - Rachadura em pilar de canto.

A Edificação 4 possui um pavimento, nela foi encontrada patologia em um pilar, localizado na parte externa da residência. Conforme relatou o proprietário, no pilar foi utilizada treliça metálica como armação. A Figura 21, identifica o pilar de canto, com rachadura de 3 mm de espessura, além de parte da treliça na parte superior.

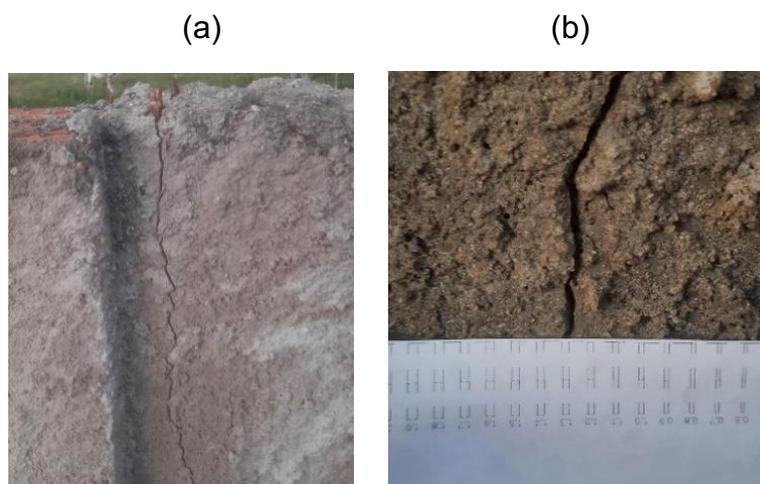
Edificação 5

Figura 22 - (a) Pilar de muro feito com treliça, (b) Rachadura no pilar.

Também foi identificada uma rachadura com espessura de 1,3 mm, conforme a Figura 22 (b), em um dos pilares de um muro, indicado na Figura 22 (a), na Edificação 5, na parte externa. O pilar do muro foi construído utilizando treliça metálica para a armação, contou o proprietário durante a vistoria.

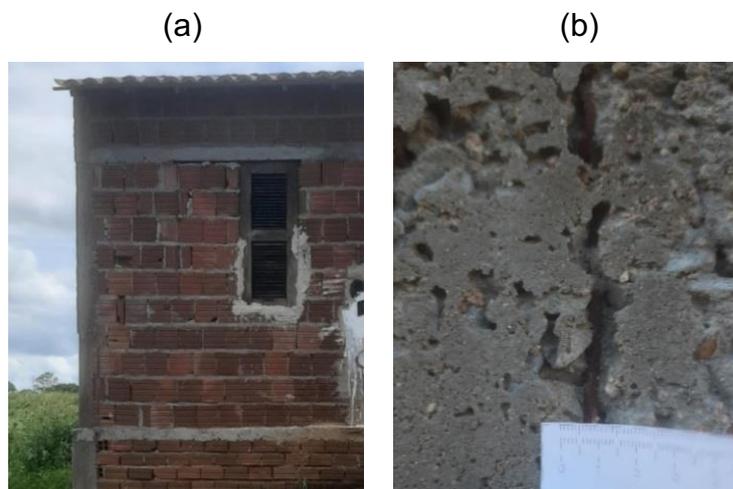
Edificação 6

Figura 23 - (a) Pilar de canto feito com treliça, (b) Vazios no pilar.

A Edificação 6, de apenas um pavimento, foi construída utilizando treliça metálica na armação do elemento estrutural pilar, de acordo com o proprietário. Nela foram identificados vazios de concretagem em um pilar, localizado na parte externa da residência, como indicado na Figura 23 (a), com espessuras de cerca de 10 mm, conforme a Figura 23 (b).

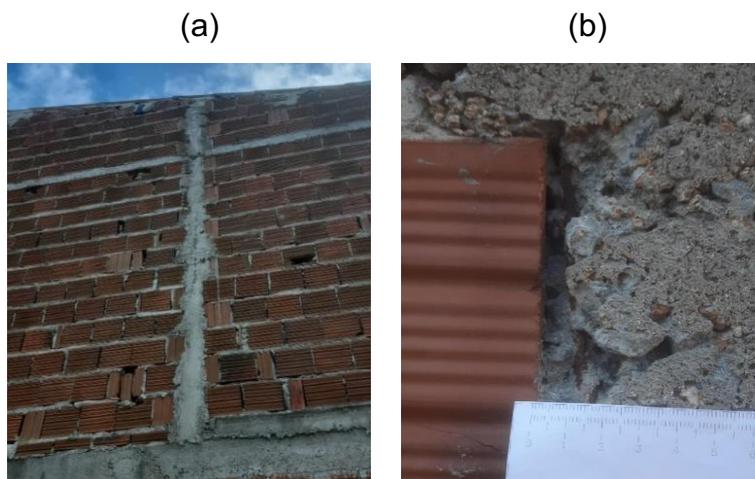
Figura 24 - (a) Pilar lateral feito com treliça, (b) Vazios no pilar.

A Edificação 7 possui dois pavimentos, contudo, de acordo com o proprietário, apenas o pavimento superior foi construído utilizando treliças metálicas nas armações dos pilares. Nessa Edificação, foram encontrados vazios de concretagem apenas na parte externa de um dos pilares laterais do pavimento superior, conforme a Figura 24 (a), de modo que os vazios encontrados, possuem cerca de 15 mm de espessura, como indicado na Figura 24 (b).

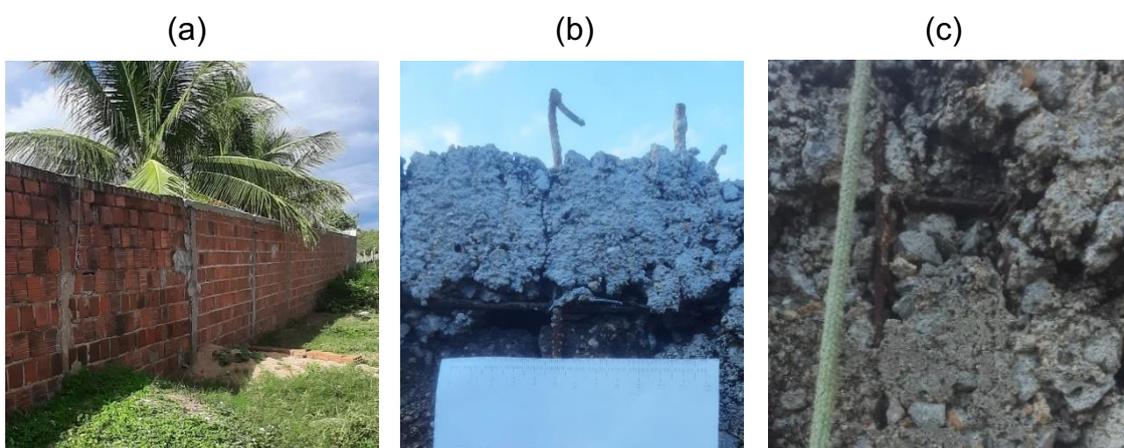
Edificação 8

Figura 25 - (a) Muro com pilares feitos de treliça, (b) e (c) Vazios nos pilares.

Na Edificação 8, de um pavimento, foram encontradas patologias apenas dos lados externos dos pilares que compõem o muro da residência, indicado na Figura 25 (a). Apesar de estar concretado, é possível notar a partir das Figuras 25 (b) e (c), além dos vazios com mais de 120 mm de espessura, a exposição das treliças metálicas sendo utilizadas nas armações dos pilares. Além do mais, o proprietário também confirmou ter feito o uso das treliças.

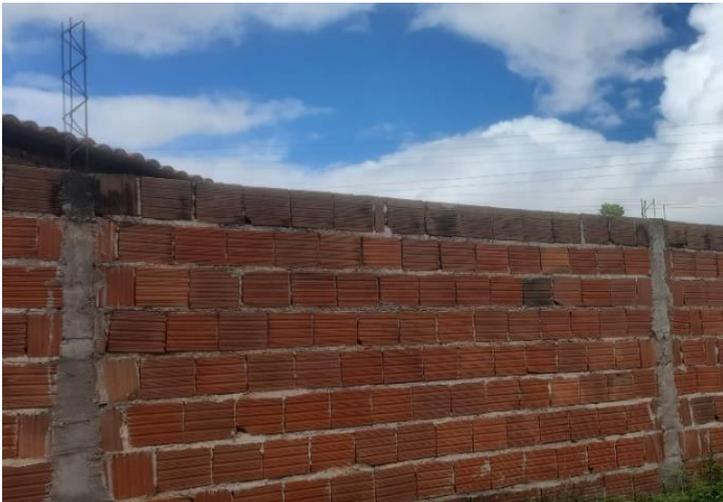
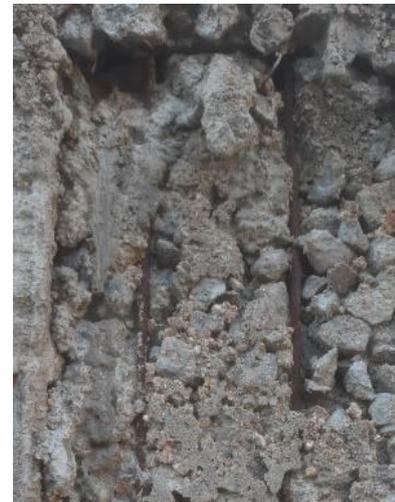
Figura 26 - (a) Muro com pilares feitos de treliças, (b) Vazios nos pilares.

Assim como a Edificação 8, a Edificação 9 possui um pavimento, e também foram encontradas patologias apenas no lado externo do muro da residência, localizadas nos pilares, indicados na Figura 26 (a). A partir da Figura 26 (b), é possível identificar a exposição de parte da treliça metálica utilizada na armação do elemento estrutural pilar. O proprietário relatou que todos os pilares do muro foram construídos utilizando as treliças metálicas.

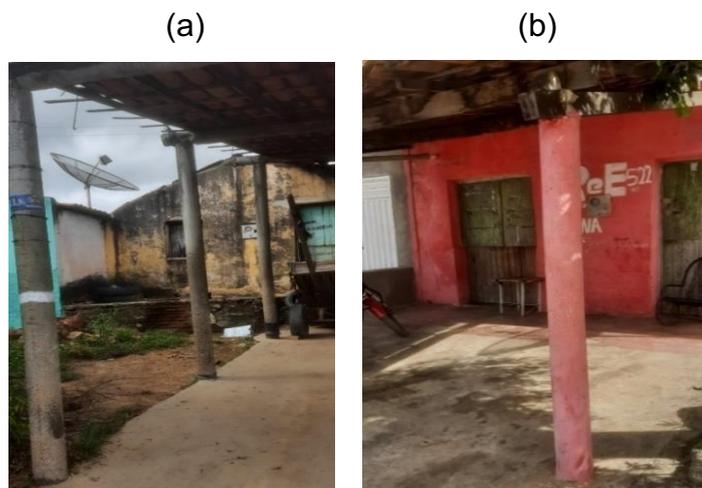
Figura 27 - (a) Pilar de canto e lateral feitos com treliça (b) Pilar de canto feito com treliça.

As Edificações 10 e 11 têm muito em comum, pois além das duas possuírem apenas um pavimento, os pilares que dão sustentação aos seus respectivos alpendres, apresentaram visivelmente a mesma patologia, a flambagem, como é possível notar nas Figuras 27 (a) e (b). Os proprietários das duas edificações ao serem questionados sobre a forma construtiva dos pilares, admitiram ter utilizado treliças metálicas nas armações de todos os pilares dos alpendres em suas respectivas residências. Quanto à parte interna das edificações, os proprietários não liberaram para a vistoria.

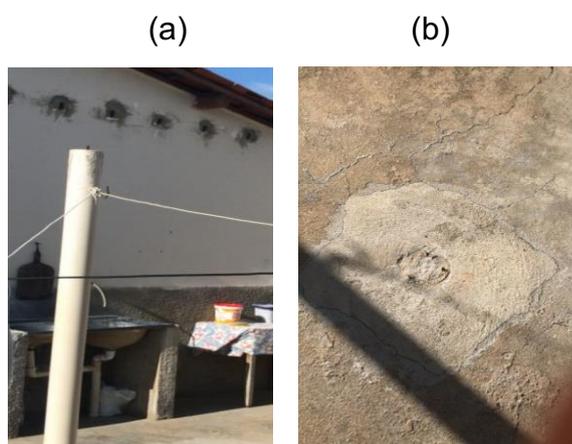
Edificação 12

Figura 28 - (a) Pilar lateral feito com treliça, (b) Restos de um pilar.

O caso da edificação 12 é mais grave, pois devido ao longo tempo em que o pilar ficou sob o efeito da flambagem, ele veio a desabar, levando consigo parte da cobertura da área de serviço da edificação. O proprietário relatou que o pilar havia sido construído utilizando treliça metálica em sua armação, e que já apresentava flambagem há um certo tempo, contudo, acreditava não ser grave. É possível notar, a partir da Figura 28 (b), nos restos do pilar, três pontas de aço que são da treliça que tinha sido utilizada.

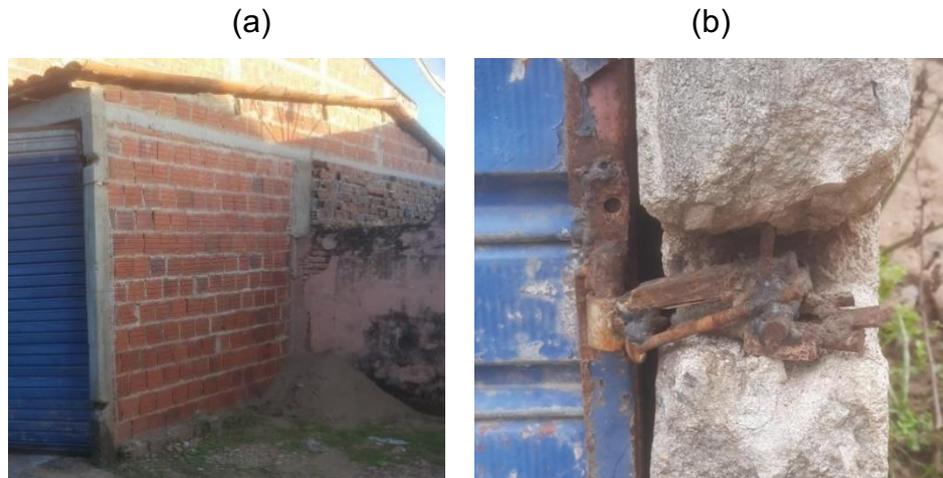
Figura 33 - (a) Pilar de canto feito com treliça, (b) Ligação dobradiça-pilar.

A Edificação 19, a qual tem apenas um pavimento, foi a que mais chamou a atenção em relação às edificações que não apresentaram patologias, não só por possuir um pilar de canto feito com treliça, com indicado na Figura 33 (a), mas também por ter a dobradiça de um portão soldada no banzo da treliça que faz parte da armação do pilar, conforme a Figura 33 (b). Por mais grave que pareça a situação, ainda não surgiram patologias nessa edificação, onde o proprietário julgou ser “normal” a ligação feita no pilar.
