**INSPEÇÃO PREDIAL: UM ESTUDO DE CASO EM UMA EDIFICAÇÃO
UNIFAMILIAR LOCALIZADA NA CIDADE DE POMBAL - PB**

POMBAL – PB

2023

Trabalho de Conclusão de Curso apresentado à Unidade Acadêmica de Ciências e Tecnologia Ambiental da Universidade Federal de Campina Grande, como parte dos requisitos necessários para obtenção do título de Engenheiro Civil.

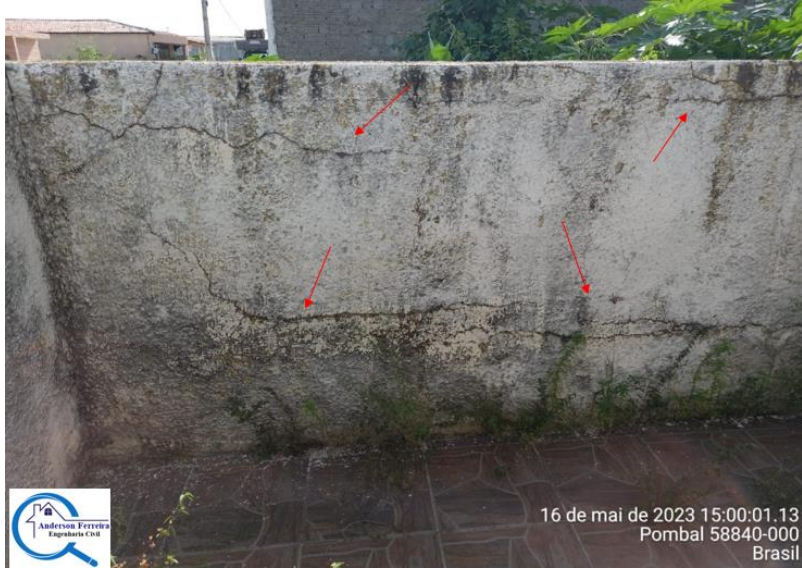
Figura 26 - Fissuras na parede do beco 01

Exógena				
			G	U	T	Pontuação	
			6	10	3	180	
			Grau de risco		Prioridade 2		
			Possíveis causas		<ul style="list-style-type: none"> • Movimentação térmica, proveniente da incidência da radiação solar, ocasionando dilatação do material; • Escavação do terreno vizinho; 		
Diagnóstico		Fissuras horizontais e diagonais na alvenaria					
Localização		Parede divisória do beco 01					
Orientação técnica para reparo e correção							
- Diante da atual condição, o mais recomendado é reconstruir a parede.

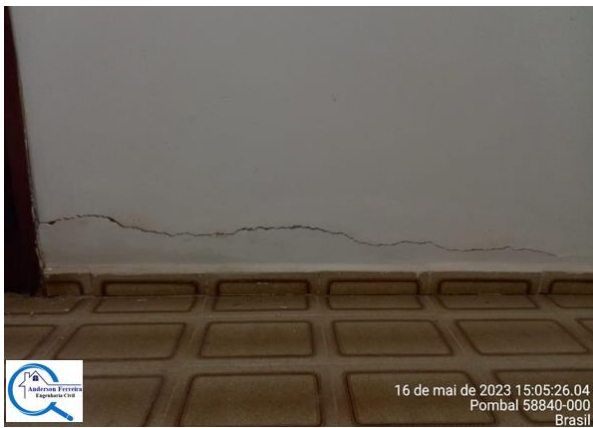
ITEM 2					
Relato fotográfico – Manifestação patológica		Origem

Exógena			
		G	U	T	Pontuação
		3	8	3	54
		Grau de risco		Prioridade 3	
		Possíveis causas		<ul style="list-style-type: none"> • Movimentação térmica; • Umidade do solo. 	
		Diagnóstico		Fissura horizontal na alvenaria	
		Localização		Sala	
Orientação técnica para reparo e correção					
<ul style="list-style-type: none"> - É recomendável quebrar o reboco em torno da fissura e realizar a impermeabilização com Tecplus top nas fiadas de tijolos; - Utilizar o aditivo Rebotec na argamassa em consonância com a fibra de polipropileno evitando assim o surgimento de fissuras

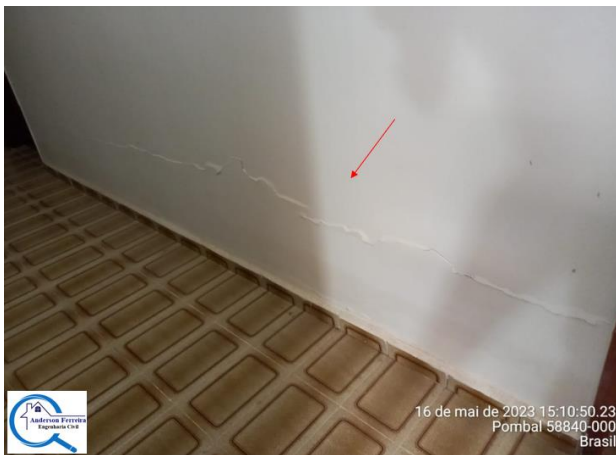
ITEM 3					
Relato fotográfico – Manifestação patológica		Origem

Exógena			
		G	U	T	Pontuação
		3	6	3	54
		Grau de risco		Prioridade 3	
		Possíveis causas		<ul style="list-style-type: none"> • Movimentação térmica; • Umidade do solo. 	
		Diagnóstico		Fissura horizontal na alvenaria	
		Localização		Corredor	
Orientação técnica para reparo e correção					
<ul style="list-style-type: none"> - É recomendável quebrar o reboco em torno da fissura e realizar a impermeabilização com Tecplus top nas fiadas de tijolos; - Utilizar o aditivo Rebotec na argamassa em consonância com a fibra de polipropileno evitando assim o surgimento de fissuras.

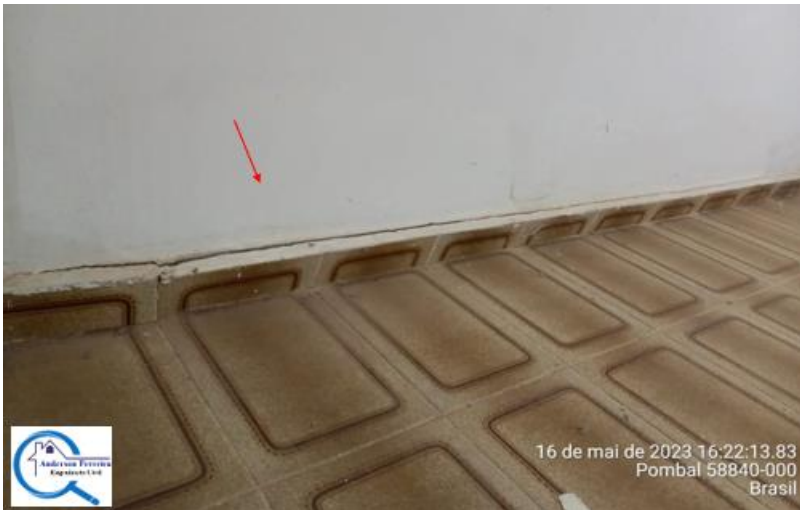
Figura 29 - Fissura horizontal no rodapé

Exógena			
			G	U	T	Pontuação
			3	6	3	54
			Grau de risco			Prioridade 3
			Possíveis causas			<ul style="list-style-type: none"> • Movimentação térmica; • Erro de execução do rodapé
Diagnóstico			Fissura horizontal na base da alvenaria, ocasionando o descolamento do rodapé			
Localização			Sala			
Orientação técnica para reparo e correção						
- Analisar a origem com a finalidade de sanar a fissura presente. - Refazer o rodapé.

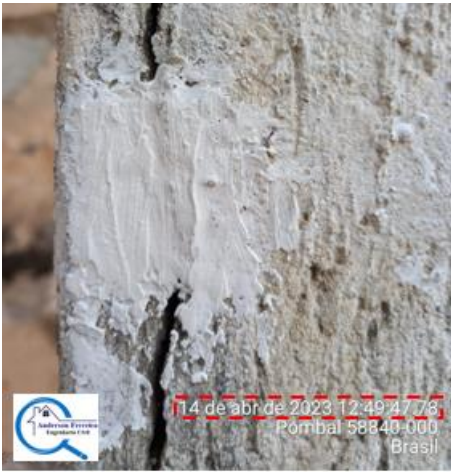
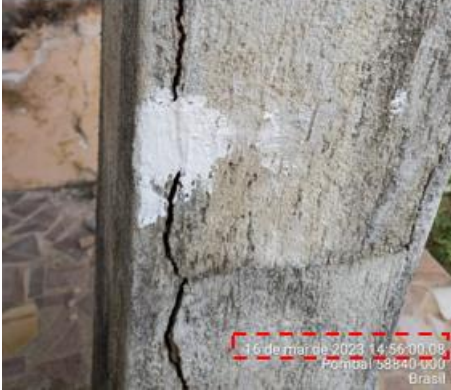
ITEM 7						
Relato fotográfico – Manifestação patológica			Origem

10	10	6	600
			Grau de risco			
			Prioridade 1			
			Possíveis causas			
			<ul style="list-style-type: none"> Fissura de compressão ou flambagem de armaduras. 			
			Diagnóstico			
			<ul style="list-style-type: none"> Má colocação ou insuficiência de estribos; Carga superior à prevista em projeto; Mau adensamento do concreto Fissura passiva 			
			Localização			
			Caixa d'água, pilar 11			
Orientação técnica para reparo e correção						
<ul style="list-style-type: none"> - Após realizar a análise do elemento estrutural, pode ser conveniente remover as partes soltas e limpar a superfície; - Ao analisar o comportamento da fissura, verificou-se que não é progressiva, neste caso é conveniente utilizar o sistema de injeção com resina epóxi; - Reforça o pilar com chapas metálicas aderida com epóxi; - Em casos de demolição, é recomendado utilizar a reconcretagem com graute.

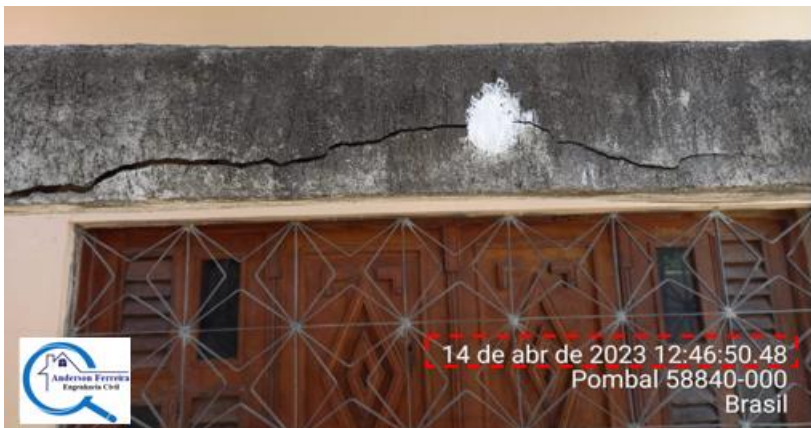
ITEM 8					
Relato fotográfico – Manifestação patológica		Origem

Endógena ou construtiva			
		G	U	T	Pontuação
		10	10	6	600
		Grau de risco			
		Prioridade 1			
		Possíveis causas			
		<ul style="list-style-type: none"> Fissura típica de flexão; Erro de execução/falta de protejo 			
		Diagnóstico			
		<ul style="list-style-type: none"> Fissura ativa; Sobrecargas não previstas; Ancoragem insuficiente; Armadura mal posicionada no projeto ou na execução 			
		Localização			
		Viga da caixa d'água			
Orientação técnica para reparo e correção					
<ul style="list-style-type: none"> - Após realizar a análise do elemento estrutural, pode ser conveniente remover as partes soltas e limpar criteriosamente a fissura; - Reforçar a viga com nova armadura longitudinal e reconcretagem; - Reforça a viga com novos estribos e reconcretagem; - Tendo em vista que a fissura é ativa (instável), o DNIT (083/2006) recomenda utilizar selante plástico para absorver as movimentações; - Em casos que não é viável, economicamente, realizar reparo, se faz necessário demolir o elemento estrutural e reconstruir.

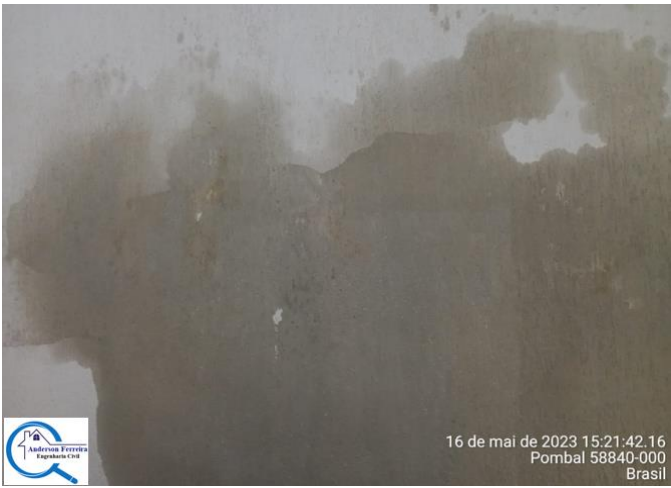
ITEM 11					
Relato fotográfico – Manifestação patológica		Origem

Funcional			
		G	U	T	Pontuação
		3	6	6	108
		Grau de risco			
		Prioridade 2			
		Possíveis causas			
		<ul style="list-style-type: none"> Infiltração 			
		Diagnóstico			
		Infiltração em tubulação interna			
		Localização			
			Suíte 02, parede NE(Nordeste)		
Orientação técnica para reparo e correção					
<ul style="list-style-type: none"> - Quebrar a parede e identificar a tubulação danificada; - Refazer a ligação da tubulação; - Executa o acabamento da parede.

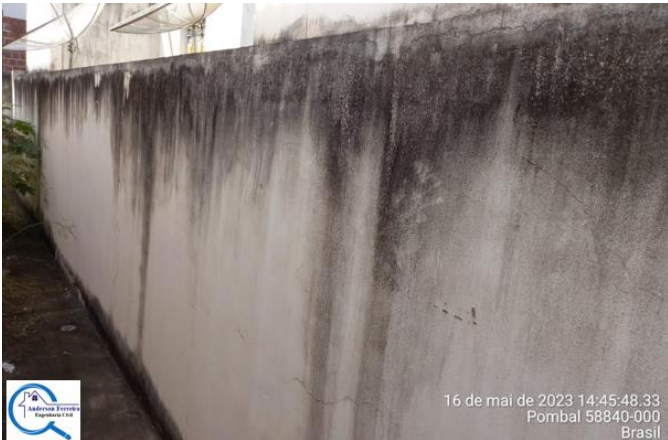
ITEM 12					
Relato fotográfico – Manifestação patológica		Origem

Exógena			
		G	U	T	Pontuação
		3	10	3	90
		Grau de risco			
		Prioridade 3			
		Possíveis causas			
		<ul style="list-style-type: none"> • Infiltração ocasionada pela água da chuva; • Ausência de beiral no muro; • Falta de impermeabilização 			
		Diagnóstico			
		Manchas de umidade			
		Localização			
		Paredes externas da edificação apresenta			
Orientação técnica para reparo e correção					
<ul style="list-style-type: none"> - Raspagem da área comprometida; - Utilizar o aditivo Rebotec na argamassa; - Utilizar no revestimento tinta impermeabilizante Vedapren; - Executar o beiral.

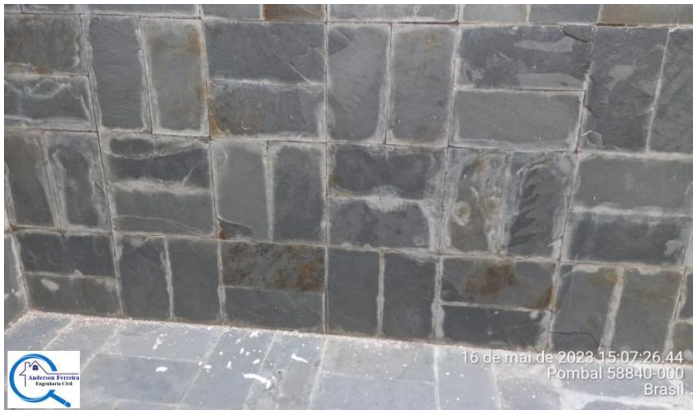
ITEM 13					
Relato fotográfico – Manifestação patológica		Origem

Exógena			
		G	U	T	Pontuação
		3	10	3	90
		Grau de risco			
		Prioridade 3			
		Possíveis causas			
		<ul style="list-style-type: none"> • Presença de umidade; • Alto teor de sais solúveis; • Rejunte com fissuras; • Falha na selagem das juntas de dilatação; 			
		Diagnóstico			
		Eflorescência			
		Localização			
		Jardim de inverno 01, parede NE(Nordeste)			
Orientação técnica para reparo e correção

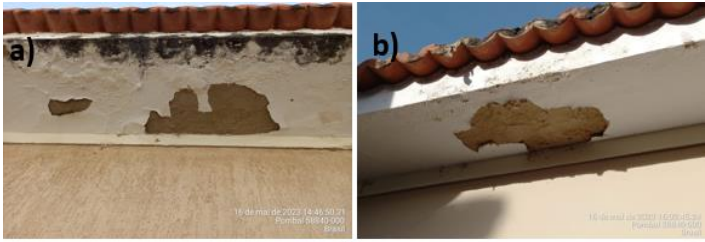
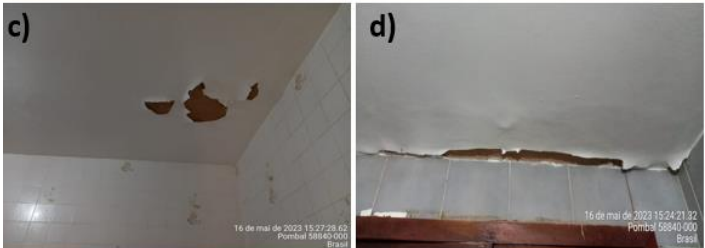
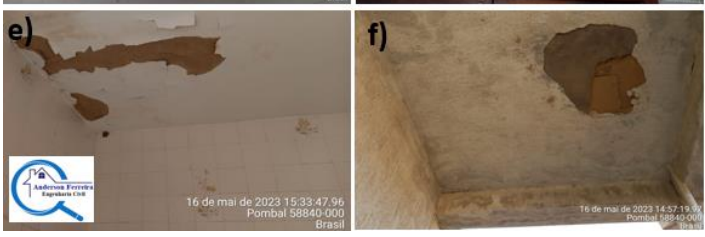
ITEM 14						
Relato fotográfico – Manifestação patológica			Origem

Prioridade 3			
			Possíveis causas			
			<ul style="list-style-type: none"> • Desgaste do revestimento 			
			Diagnóstico			
			Laje com revestimento danificado			
			Localização			
			a) Beiral da laje, a SE (Sudeste) da edificação; b) Beiral da laje, a NW (Noroeste) da edificação; c) Cozinha; d) BWC da Suíte 02; e) Área de serviço; f) Caixa d'água			
Orientação técnica para reparo e correção						
- Executar o lixamento do revestimento; - Execução da pintura.

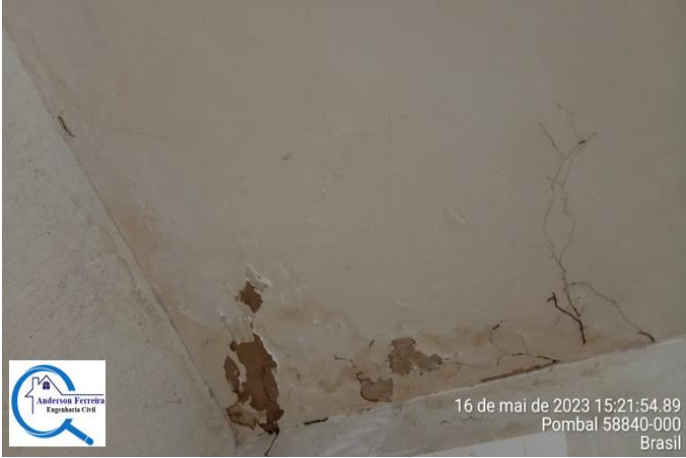
ITEM 15					
Relato fotográfico – Manifestação patológica		Origem

<p>16 de mai de 2023 15:21:54.89 Pombal 58840-000 Brasil</p>		Endógena			
		G	U	T	Pontuação
		3	6	6	108
		Grau de risco			
		Prioridade 2			
		Possíveis causas			
		<ul style="list-style-type: none"> Falha ou ausência de impermeabilização da laje; Infiltração; Desgaste do revestimento 			
		Diagnóstico			
		Laje com revestimento em tinta danificado e mancha de umidade.			
		Localização			
Suíte 02					
Orientação técnica para reparo e correção					
- Solucionar o problema de infiltração na laje, realizando a impermeabilização de forma correta; - Executar o lixamento do revestimento; - Execução da pintura.

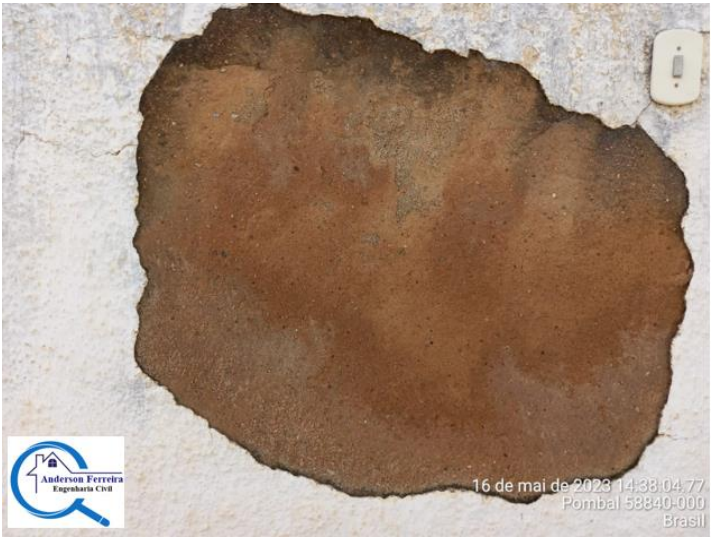
ITEM 16					
Relato fotográfico – Manifestação patológica		Origem

Endógena ou construtiva			
		G	U	T	Pontuação
		3	3	3	27
		Grau de risco		Prioridade 3	
		Possíveis causas		<ul style="list-style-type: none"> • Ausência de chapisco; • Má execução do reboco; • Reboco de má qualidade; 	
Diagnóstico		Acabamento da parede com revestimento desprendido			
Localização		Parede da fachada			
Orientação técnica para reparo e correção					
- Realizar o descascamento de todo o revestimento comprometido; - Executa o chapisco, emboço, reboco e pintura.

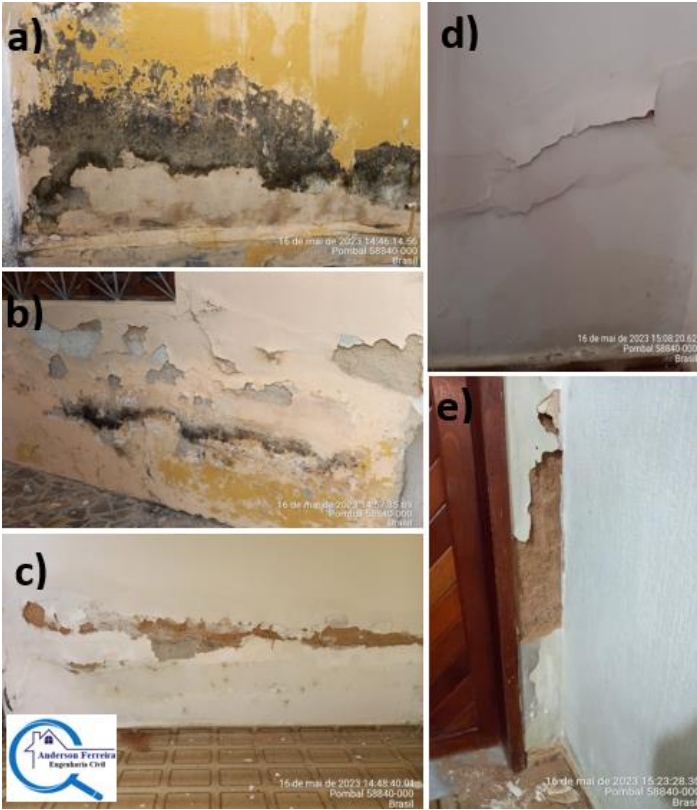
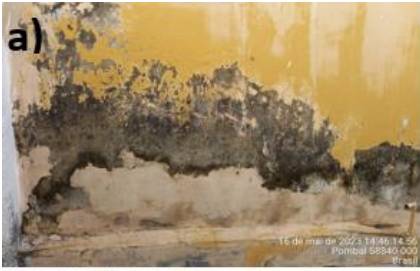
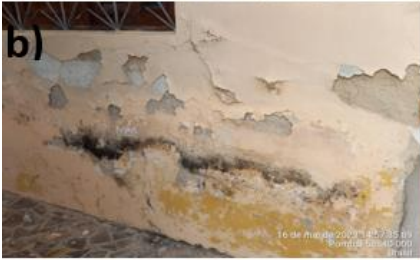
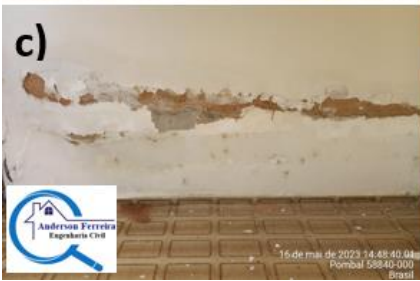
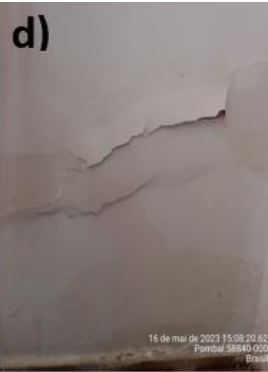
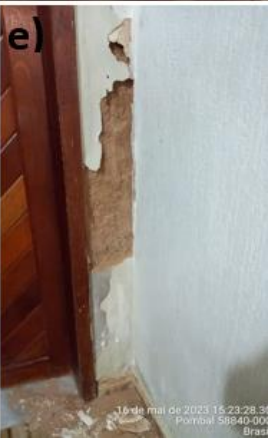
ITEM 17							
Relato fotográfico – Manifestação patológica			Origem

16 de mai de 2023 15:23:28.36 Pombal 58840-000 Brasil</p>			Endógena ou construtiva				
			G	U	T	Pontuação	
			3	6	3	54	
			Grau de risco		Prioridade 3		
			Possíveis causas		<ul style="list-style-type: none"> • Má execução do reboco • Má execução da pintura • Presença de cal não-hidratada na argamassa • Falta de impermeabilização 		
Diagnóstico		Descolamento do revestimento de pintura e reboco desprendido com empolamento e som cavo em toda área danificada.					
Localização		a) Paredes externas SE(Sudeste); b) Parede externa NW(Noroeste); c) Alpendre, parede NE(Nordeste), próxima a porta que dá acesso a caixa d'água; d) Hall de entrada, parede NW (noroeste); e) Suíte 02, parede SW(Sudoeste).

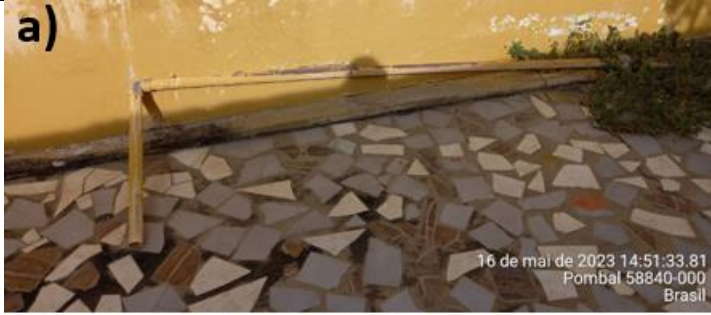
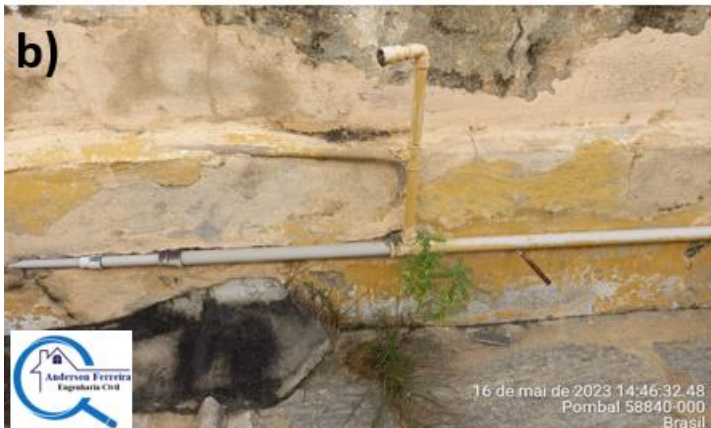
ITEM 24						
Relato fotográfico – Manifestação patológica			Origem			
a)

Endógena ou construtiva			
			G	U	T	Pontuação
			8	6	3	144
			Grau de risco			
			Prioridade 2			
			Possíveis causas			
			<ul style="list-style-type: none"> • Execução inadequada do serviço; • Quebra da tubulação; • Falta de manutenção. 			
			Diagnóstico			
			Instalação hidráulica exposta e quebrada			
			Localização			
			a) Beco 01; b) Beco 02.			
b)

Orientação técnica para reparo e correção						
- Retirar a tubulação danificada; - Referente ao beco 01: deve-se cavar valeta no piso; recobrir com o solo e refazer o piso, desse modo a tubulação será embutida - Referente ao beco 02: deve-se abrir uma vala na parede; refazer o reboco, embutindo a tubulação.

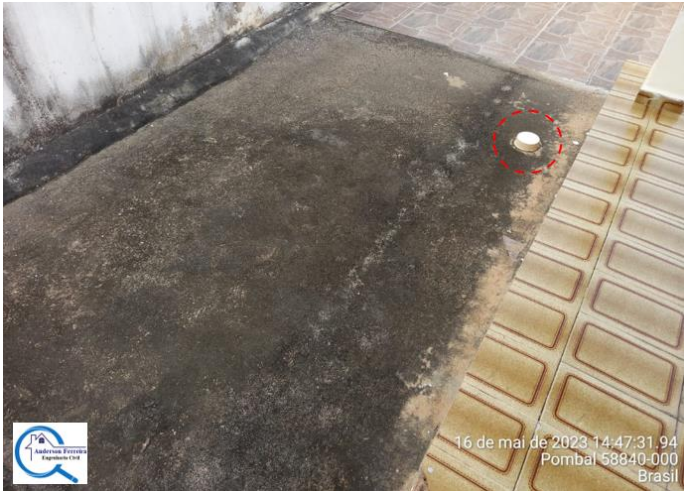
ITEM 26							
Relato fotográfico – Manifestação patológica			Origem

Endógena ou construtiva				
			G	U	T	Pontuação	
			10	10	3	300	
			Grau de risco		Prioridade 1		
			Possíveis causas		<ul style="list-style-type: none"> • Execução inadequada do serviço; • Ausência do projeto conforme a NBR 7229/1993; • Falta de manutenção e limpeza da fossa séptica 		
			Diagnóstico		Fossa séptica com suspiro de ventilação vedado, ocasionando o retorno de gases para edificação		
			Localização		Beco 02, leste (E) da edificação		
			Orientação técnica para reparo e correção

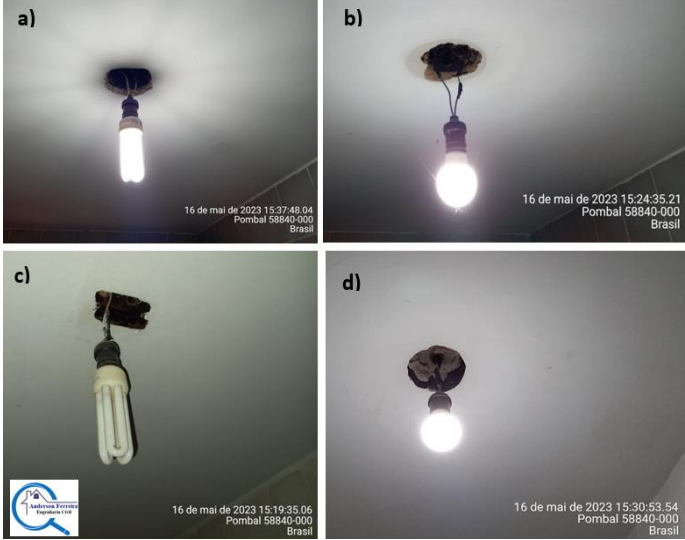
ITEM 27					
Relato fotográfico – Manifestação patológica		Origem

Endógena ou construtiva			
		G	U	T	Pontuação
		8	10	3	180
		Grau de risco			
		Prioridade 2			
		Possíveis causas			
		<ul style="list-style-type: none"> Má execução do serviço de instalação Falta de manutenção 			
		Diagnóstico			
		Execução inadequada da instalação elétrica, tornando a fiação exposta			
		Localização			
		a) BWC social 01; b) BWC suíte 01; c) BWC suíte 02; d) Despensa.			
Orientação técnica para reparo e correção					
- Executar a instalação adequado do sistema de iluminação, com fiação embutida na laje; - Instalar nova luminaria.

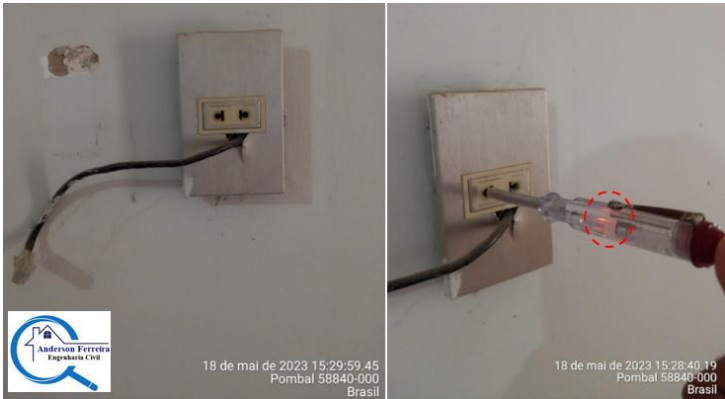
ITEM 28					
Relato fotográfico – Manifestação patológica		Origem

Exógena			
		G	U	T	Pontuação
		8	10	3	180
		Grau de risco			
		Prioridade 2			
		Possíveis causas			
		<ul style="list-style-type: none"> • Má execução do serviço de instalação • Falta de manutenção • Má utilização 			
		Diagnóstico			
		Execução inadequada da instalação elétrica, tornando a fiação exposta. Tendo em vista que há passagem de corrente elétrica na tomada, conseqüentemente pode ocasionar choque elétrico.			
		Localização			
Hall de entrada					
Orientação técnica para reparo e correção					
- Instalar nova tomada, com fiação embutida na parede

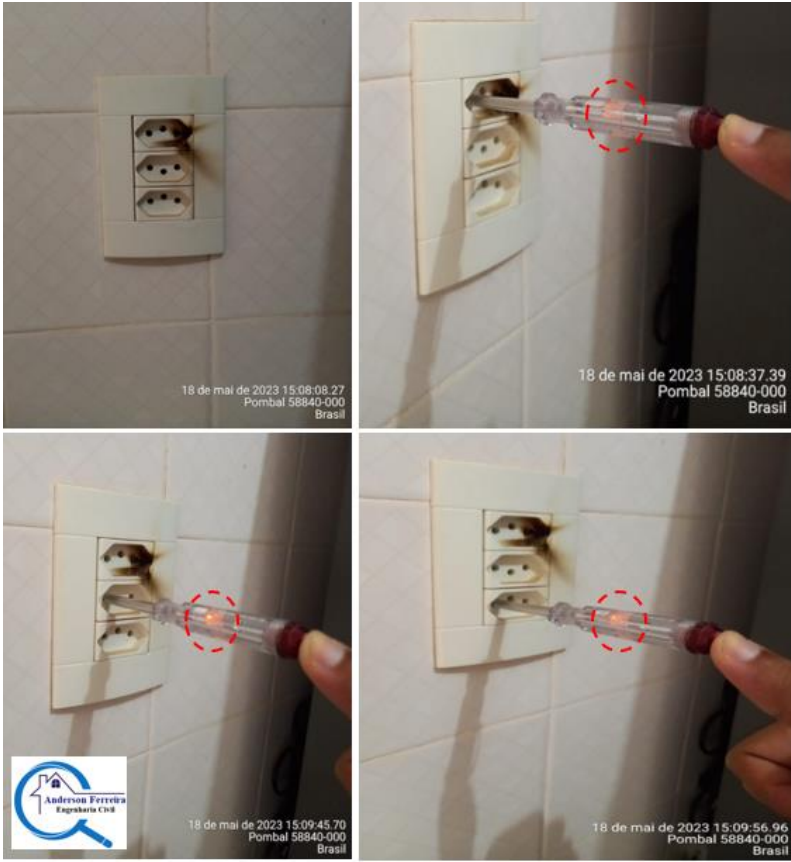
ITEM 30											
Relato fotográfico – Manifestação patológica			Origem

Exógena								
			<table border="1" style="width: 100%; text-align: center;"> <thead> <tr> <th style="background-color: #e6f2ff;">G</th> <th style="background-color: #e6f2ff;">U</th> <th style="background-color: #e6f2ff;">T</th> <th style="background-color: #e6f2ff;">Pontuação</th> </tr> </thead> <tbody> <tr> <td>8</td> <td>10</td> <td>3</td> <td>180</td> </tr> </tbody> </table>	G	U	T	Pontuação	8	10	3	180
			G	U	T	Pontuação					
			8	10	3	180					
<p style="text-align: center;">Grau de risco</p> <p style="text-align: center;">Prioridade 2</p>											
<p style="text-align: center;">Possíveis causas</p> <ul style="list-style-type: none"> Má utilização; Falta de manutenção; Sobrecarga do sistema elétrico 											
			<p style="text-align: center;">Diagnóstico</p> <p>Pino quebrado dentro da tomada e fogo em uma das entradas, porém há passagem de energia elétrica.</p>								
			<p style="text-align: center;">Localização</p> <p style="text-align: center; font-size: 1.2em;">Cozinha</p>								
<p>Orientação técnica para reparo e correção</p>											
<ul style="list-style-type: none"> - Investiga o motivo pelo qual a tomada pegou fogo; - Apesar de ter corrente elétrica, porém é recomentado instalar uma nova tomada.

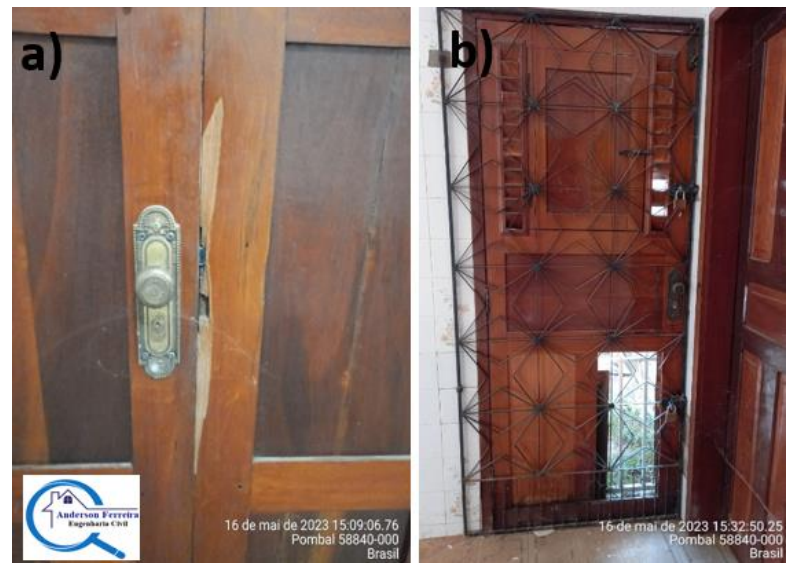
ITEM 33						
Relato fotográfico – Manifestação patológica			Origem

Exógena			
			G	U	T	Pontuação
			3	10	1	30
			Grau de risco			
			Prioridade 3			
			Possíveis causas			
			<ul style="list-style-type: none"> • Equipamento de baixa qualidade • Impacto por ação externa • Má execução • Falta de manutenção 			
			Diagnóstico			
			Porta danificada			
			Localização			
			a) Hall de entrada b) Área de serviço			
Orientação técnica para reparo e correção						
- Retirar a porta danificada; - Instalar uma porta nova

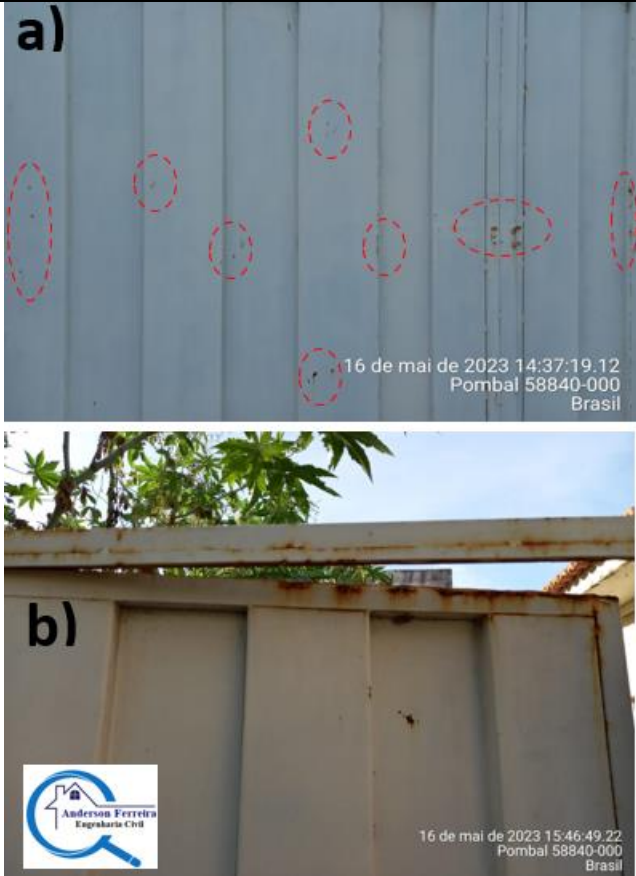
ITEM 35					
Relato fotográfico – Manifestação patológica		Origem

Funcional			
		G	U	T	Pontuação
		3	6	3	54
		Grau de risco			
		Prioridade 3			
		Possíveis causas			
		<ul style="list-style-type: none"> • Elemento com tinta desgastada e exposto a umidade • Enferrujamento; • Desgaste do uso; • Falta de manutenção 			
		Diagnóstico			
		Porta/portão danificada(o)			
		Localização			
			a) Portão da fachada; b) Porta que dá acesso a caixa d'água		
Orientação técnica para reparo e correção					
- Lixamento dá área oxidada; - Aplicar o produto anticorrosivo Galvalum galvanização; - Execução da pintura

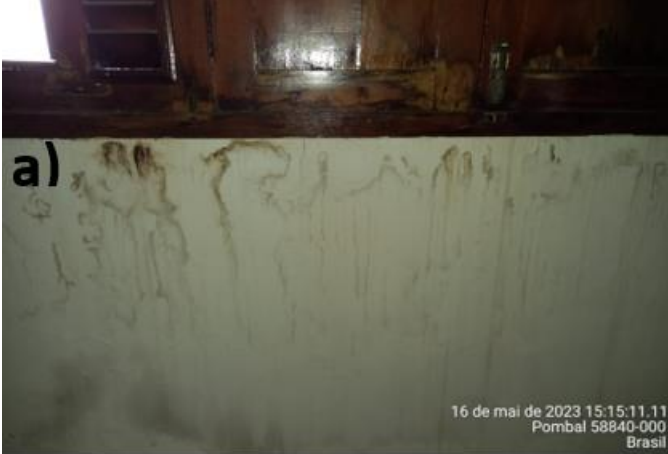
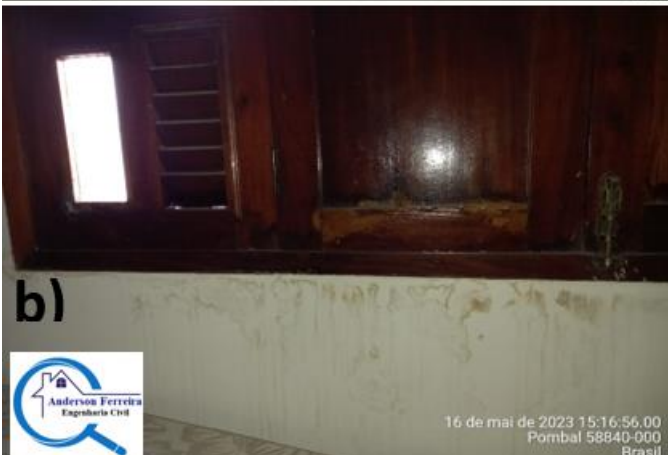
ITEM 36				
Relato fotográfico – Manifestação patológica			Origem

<p>a)</p> <p>16 de mai de 2023 15:15:11.11 Pombal 58840-000 Brasil</p>			Endógena ou construtiva	
			G	U

<p>b)</p> <p>16 de mai de 2023 15:16:56.00 Pombal 58840-000 Brasil</p>			108	
			Grau de risco	
			Prioridade 2	
			Possíveis causas	
			<ul style="list-style-type: none"> • Baixa qualidade dos materiais utilizados na vedação da esquadria • Falta de manutenção • Serviço de instalação das esquadrias inapropriado 	
			Diagnóstico	
			Infiltração na esquadria	
			Localização
