Universidade Federal
de Campina Grande

RELATÓRIO DE ESTÁGIO SUPERVISIONADO
PLANC ENGENHARIA E INCORPORAÇÃO

Este trabalho relata o estágio supervisionado do aluno Yoge Sarmiento Batista, realizado na empresa PLANC, em um canteiro de obra do edifício residencial Alfredo Volpi localizado em João Pessoa, Paraíba, no período de abril de 2016 a junho de 2016. As atividades do referido estágio foram de fiscalização da instalação elétrica de baixa tensão e atividades realizadas na parte administrativa.

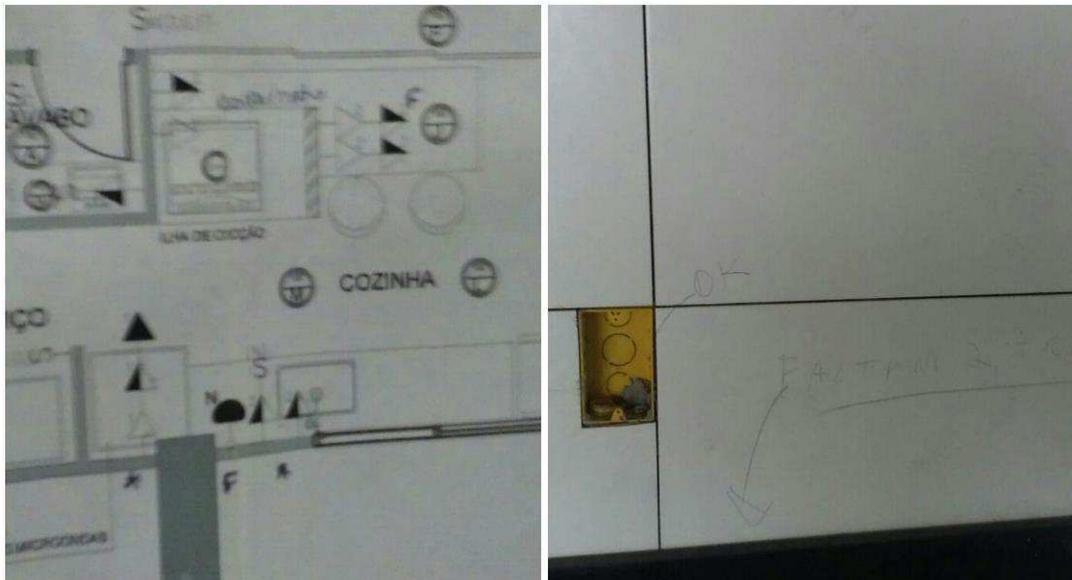
Figura 3 – Exemplo de erro na execução do projeto.

Em alguns destes apartamentos foi verificada a ausência de tomadas. Nesses casos foi possível verificar que a maioria dos erros foi ocasionada por desatualização entre os projetos fornecidos aos eletricitistas e as versões finais definidas pelo setor de engenharia. Além disso, em alguns casos, houve falha humana por parte dos eletricitistas, que eventualmente esqueciam de alocar um ponto ou outro. Na Figura 3 pode-se visualizar este tipo de erro, percebendo-se a ausência de uma tomada média na parede, na mesma altura da caixa que parece na foto.

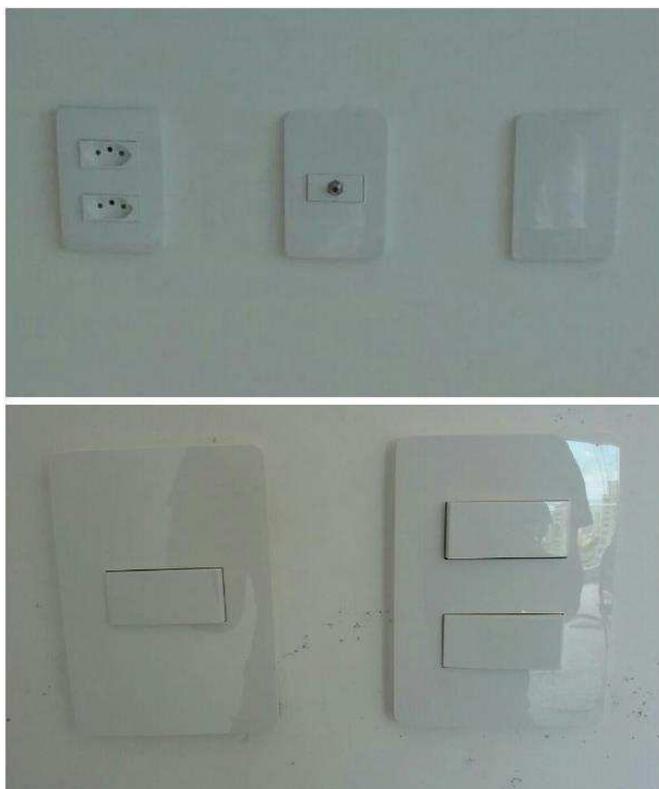
Figura 4 - Acabamento elétrico.

Além do que já foi citado, foi realizada uma vistoria no acabamento das tomadas, interruptores e caixas de telecomunicação dos apartamentos para entrega, a fim de verificar se estavam colocados corretamente. O estagiário observou que em alguns apartamentos o acabamento elétrico foi feito antes da conclusão do serviço de pintura, ocasionando, em alguns casos, a perda ou danificação de placas e módulos.

apartamento para o proprietário. Na Figura 4 podem-se observar algumas tomadas, interruptores e caixas de telecomunicação com acabamento devidamente executado.

O estagiário aconselhou os eletricitistas a fazer instalação das tomadas e interruptores depois da conclusão do serviço de pintura, pouco tempo antes da entrega do

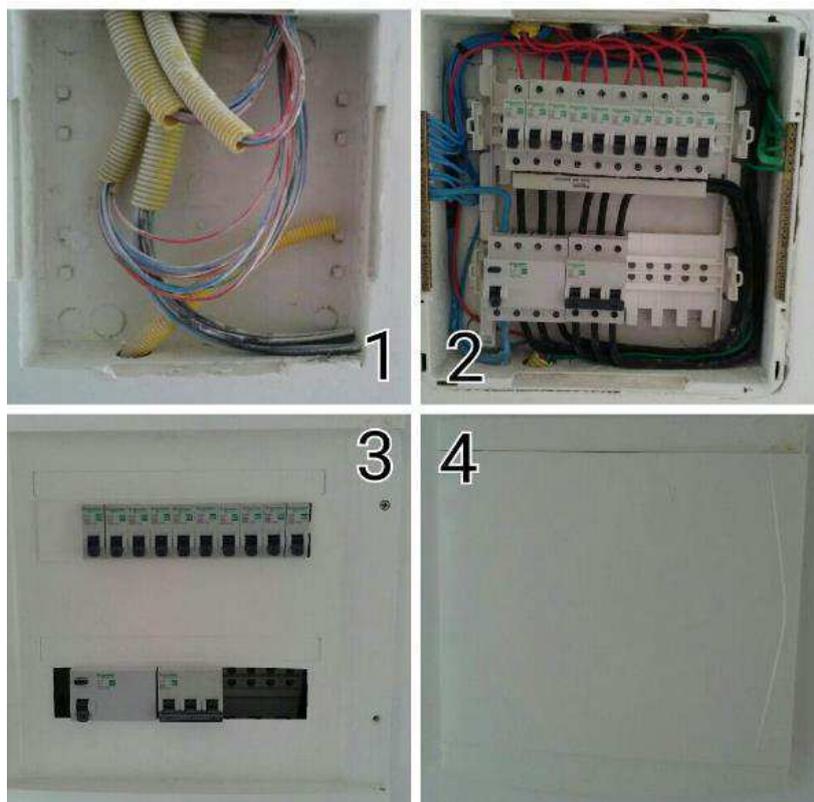
Figura 5 - Instalação dos disjuntores no quadro tipo.

Depois de conferir todos os pontos elétricos de cada apartamento, o estagiário foi incumbido de acompanhar a instalação dos disjuntores nos quadros dos apartamentos padrão, bem como comissionar a instalação e o padrão de acabamento. Fotografias dos estágios da montagem de tais quadros podem ser vistas na Figura 5 (a ordem crescente da numeração nas fotos da Figura refere-se à ordem cronológica dos estágios de montagem).

Também foi atribuída ao estagiário a identificação dos circuitos a partir do uso de plaquetas a serem fixadas ao lado de cada disjuntor. Contudo, até a conclusão do estágio, as plaquetas ainda não haviam sido entregues na obra pelo fornecedor.

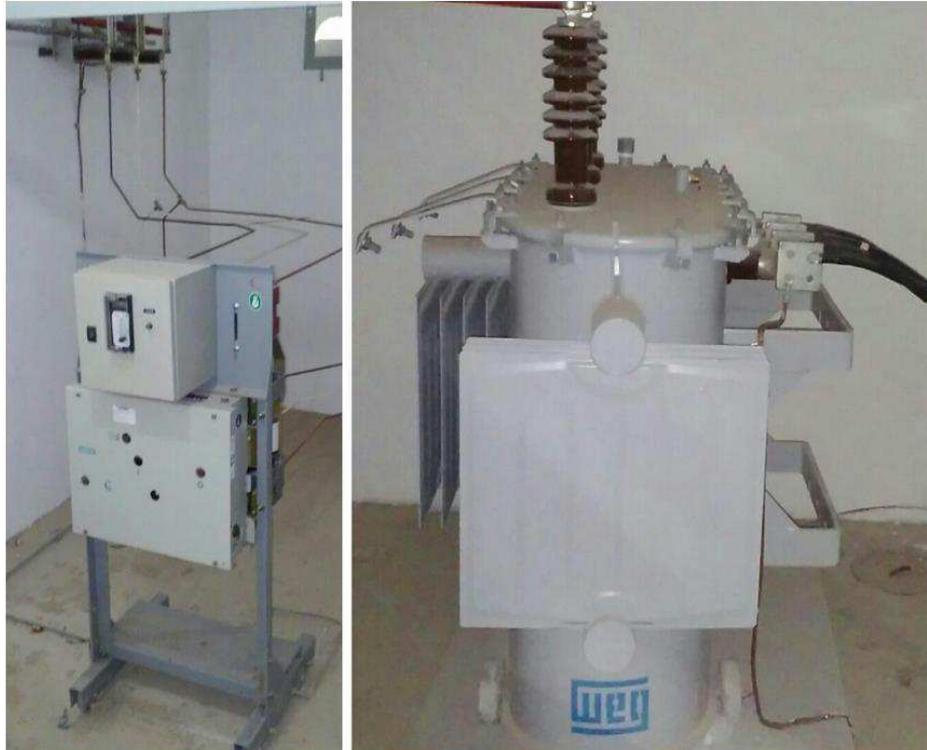
Figura 7 – Cubículo de disjunção e cubículo do transformador.

O estagiário conferiu as montagens e concluiu que as mesmas haviam sido executadas conforme projeto da obra. Para efeito ilustrativo, apresenta-se na Figura 6, o detalhe dos desenhos do projeto que trata dos cubículos.

A execução dos cubículos de disjunção e do transformador para condomínio podem ser visualizados na Figura 7.
