# UNIVERSIDADE FEDERAL DA PARAIBA

RELATÓRIO DE ESTÁGIO SUPERVISIONADO

ALUNO : VICENTE DE PAULO A. ARAUJO

## REDE SOMAR DE ABASTECIMENTOS

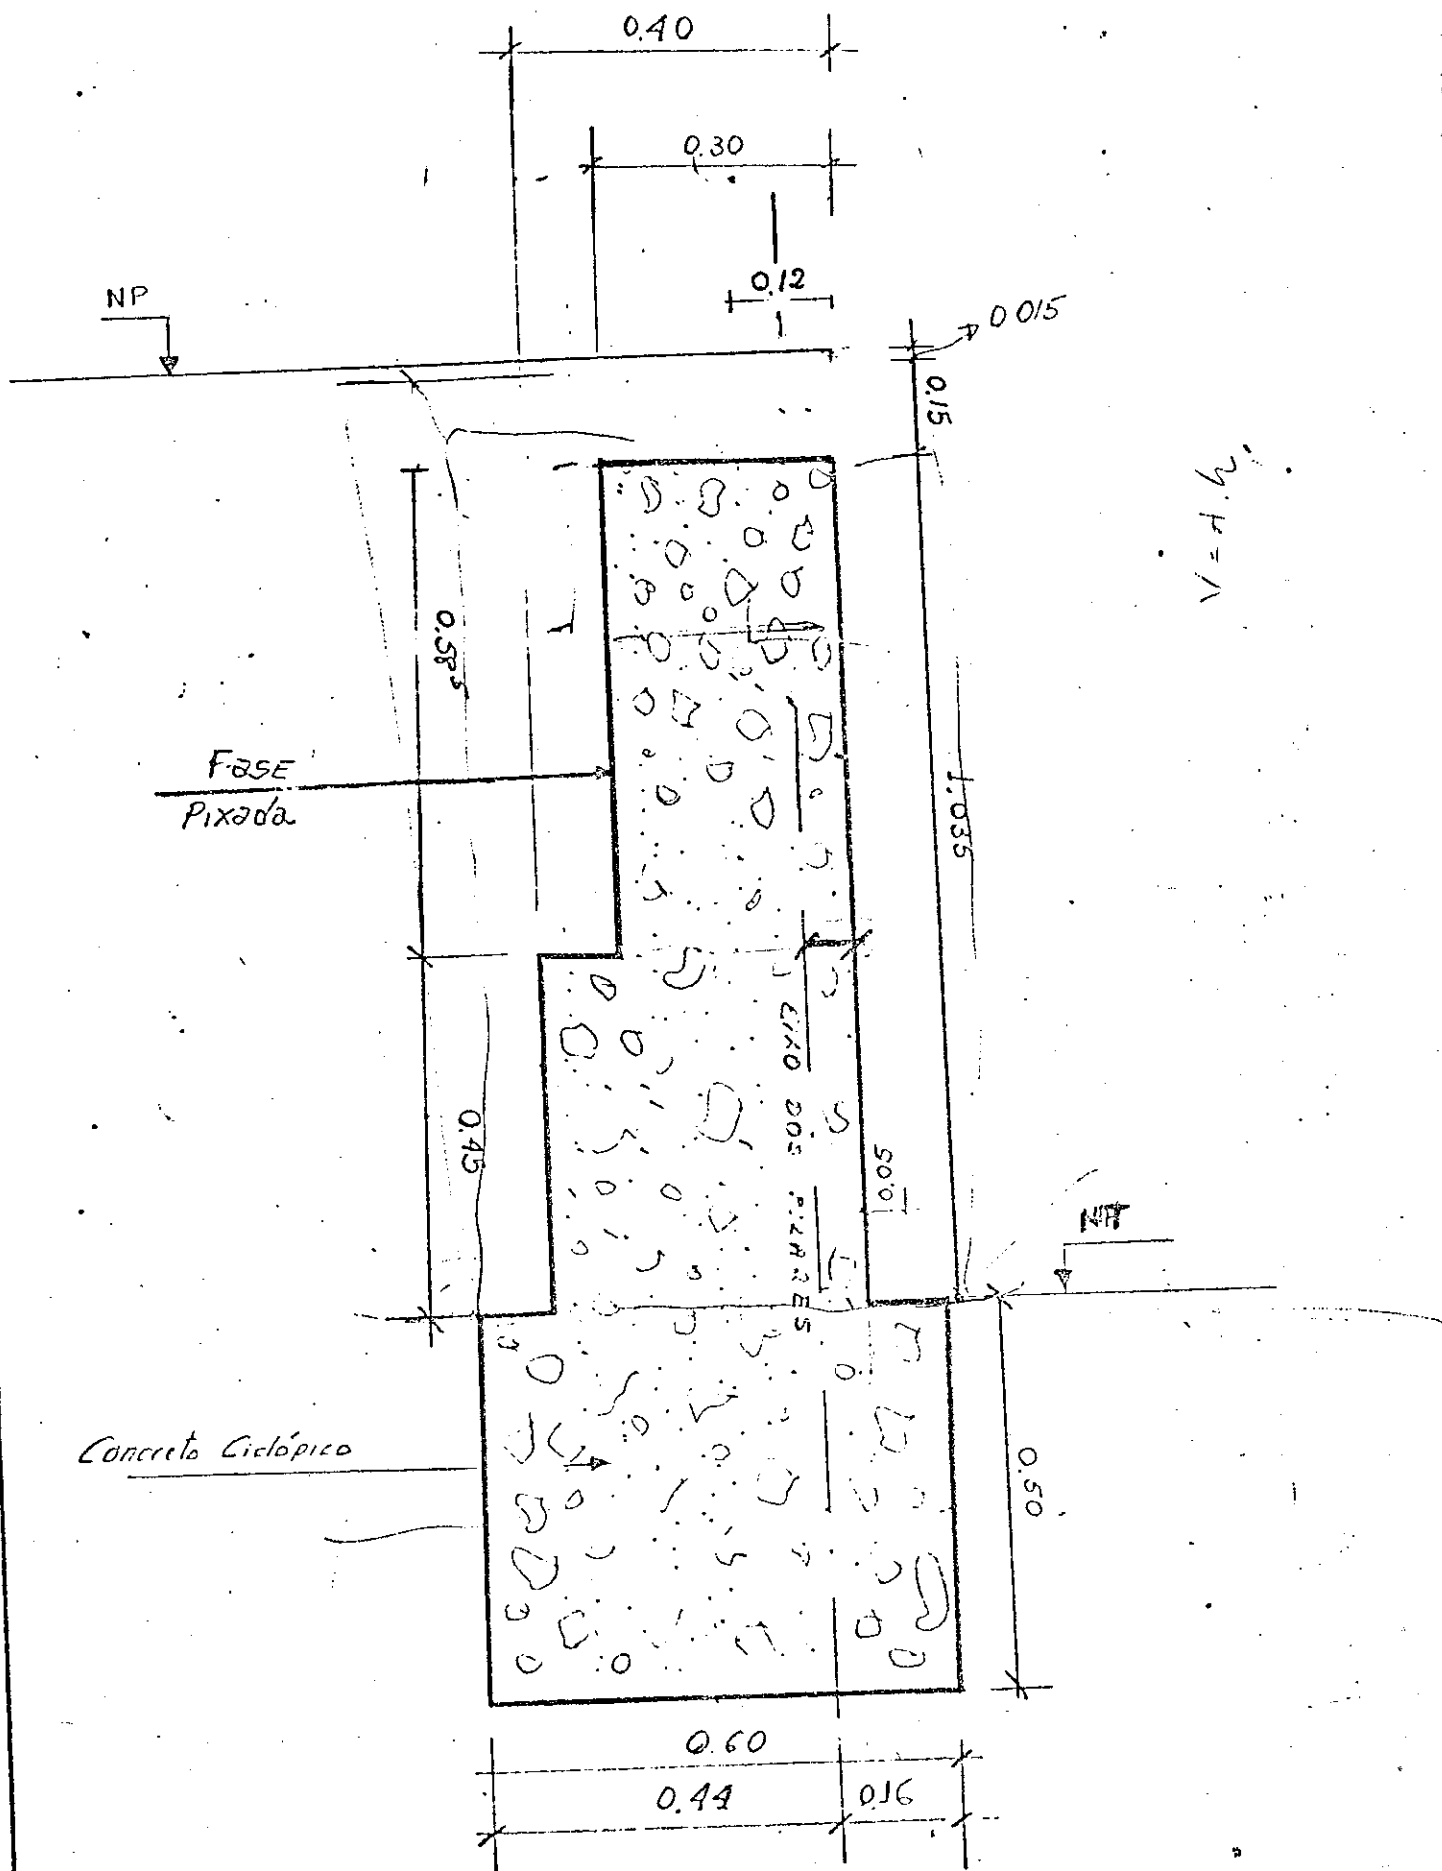
Muro de arrimo  
Esc. 1:50

A sua execução foi realizada por uma firma subcontratada, com a qual teve-se muito trabalho para fiscalizar devido ao baixo nível de mão-de-obra utilizada por esta. Aqui as formas foram mal assentadas e o concreto ciclopico mal adensado.
