UNIVERSIDADE FEDERAL DA PARAÍBA
CENTRO DE CIÊNCIAS E TECNOLOGIA
DEPARTAMENTO DE ENGENHARIA CIVIL

ESTÁGIO SUPERVISIONADO

Acompanhamento e fiscalização da construção do Edifício residencial situado à rua Aprígio Veloso esquina com a Av. Ricardo Wagner, Loteamento Santa Rita - Bodocongô, Campina Grande-PB.

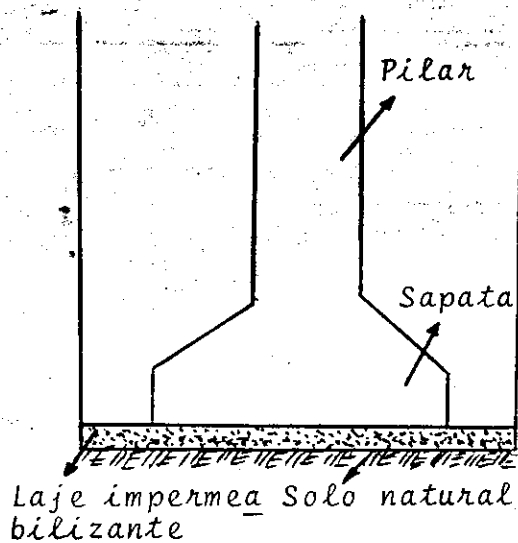
Fig. 1

1.3 - Sapatas (Fig. 1)

O edifício foi executado sobre sapatas nas dimensões de acordo com o projeto. As sapatas foram executadas sobre uma laje impermeabilizante, que serve de regularização do terreno, e para evitar o contato direto da ferragem (grelha) com o solo.

1.6 - Laje Impermeabilizante (Figs. 1, 2)

Foi usada na sapata, o traço 1:4:8 (cimento, areia e brita nº 19), com espessura de 10 cm e no piso com o mesmo traço e espessura

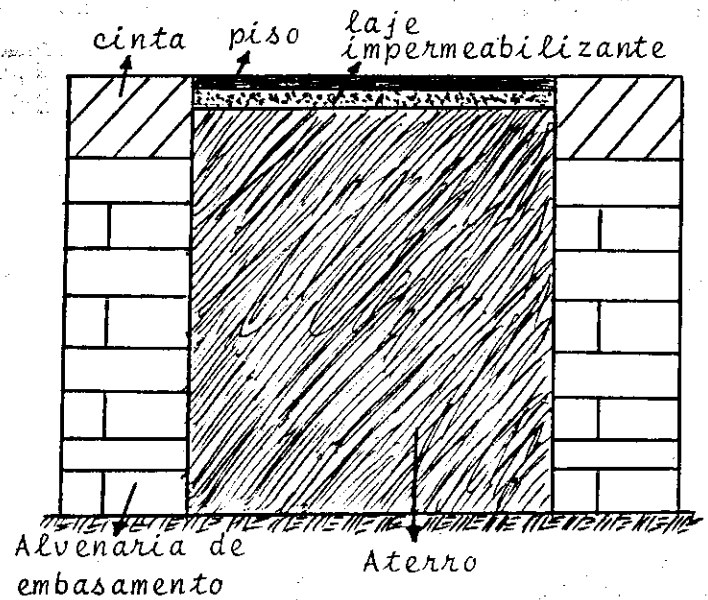
Fig. 2

1.2 - Aterros (Fig. 2)

Antes de iniciar o aterro, foi retirado do terreno todos os entulhos, espalhando-se em seguida o material aproveitado da própria escavação. O restante do material foi conseguido através de aterro com empréstimo. O aterro foi feito em camadas uniformes de 30 cm, molhando-se a medida que se compactava com soquetes de madeira.

1.4 - Alvenaria de Embasamento (Fig. 2)

Foi executada com tijolos furados, rejuntados com argamassa de cimento e maçame ao traço de 1:16.

1.5 - Cintas (Fig. 2)

Foi usada sobre a alvenaria de embasamento para a amarração no traço 1:1,5:3 (cimento, areia, brita nº 19).
