RELATÓRIO DE ESTÁGIO SUPERVISIONADO

ALUNA: SENISE FIGUEIRÊDO SANTOS DE MORAES

CAMPINA GRANDE (PB.) - 1981

O relatório se fixa principalmente na execução do Distrito de Serviços Mecânicos, localizado nas imediações da Vila Paulistano, nesta cidade.

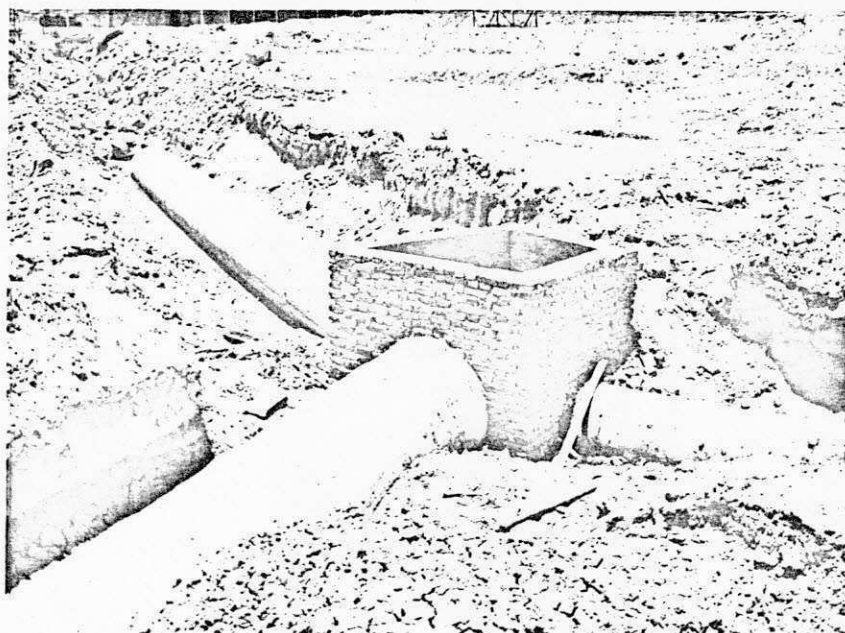
Vista parcial da tubulação de drenagem e a presença em grande quantidade de rocha decomposta dentro da vala.

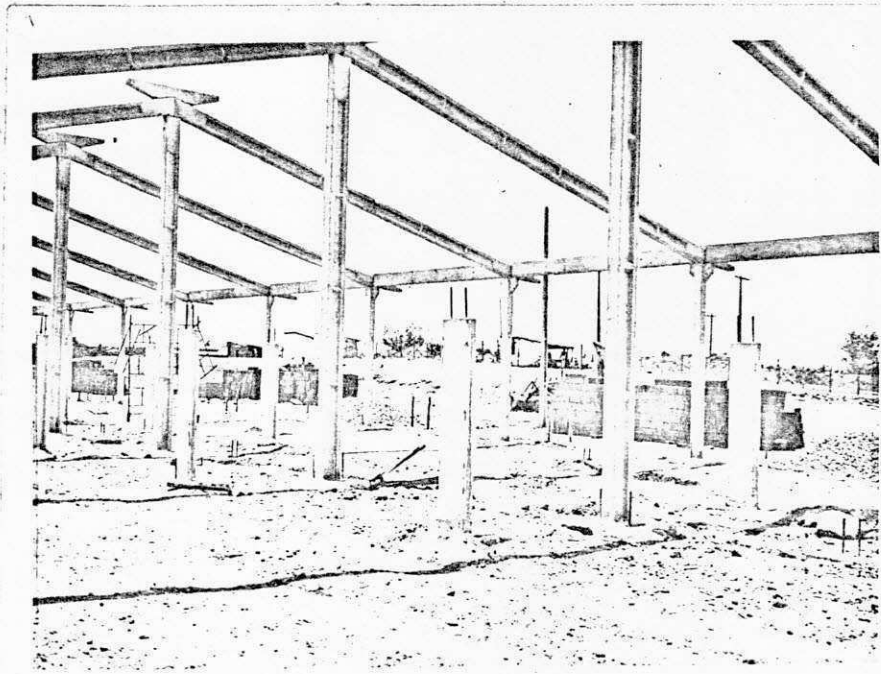
Detalhe do Bloco das Oficinas onde se nota nos pilares os pinos para colocação das vigas.

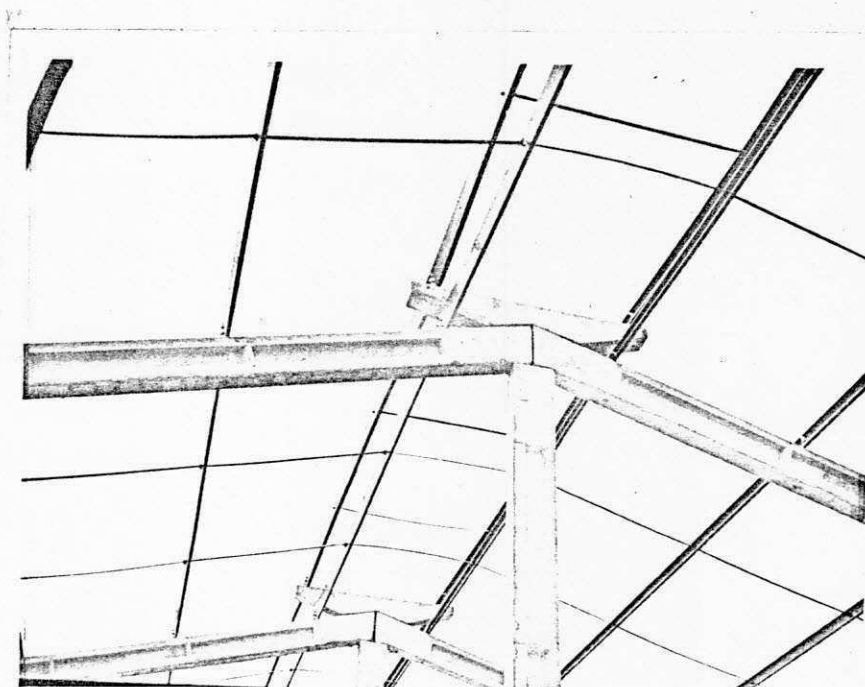
Foi observado após a colocação das telhas, que algumas terças metálicas fletiram, fato atribuído principalmente à pequena espessura das mesmas.

Detalhe da estrutura metálica da cobertura.

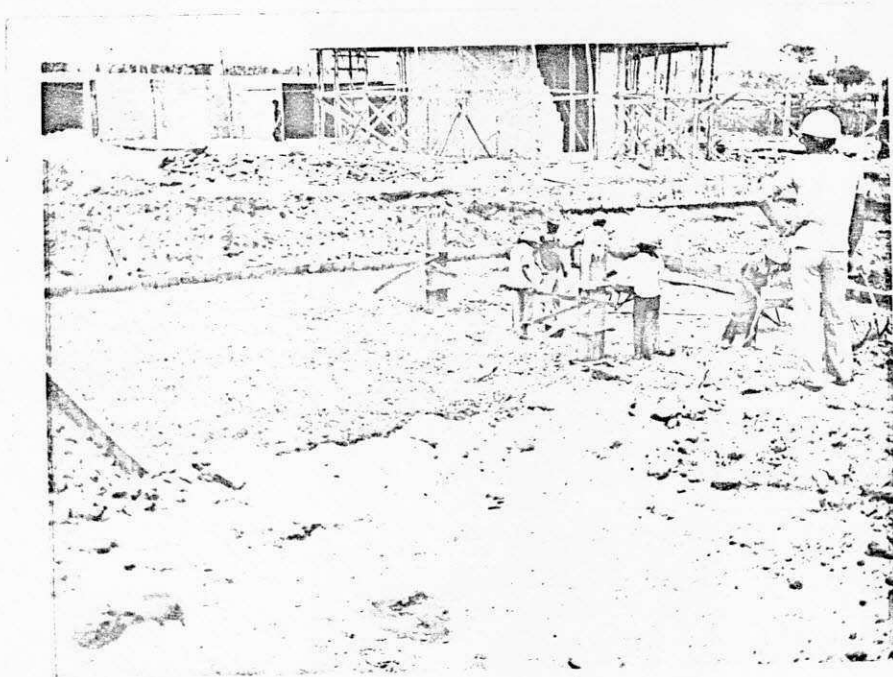
Pedreiros trabalhando na construção da laje de fundo da caixa d'água enterrada.

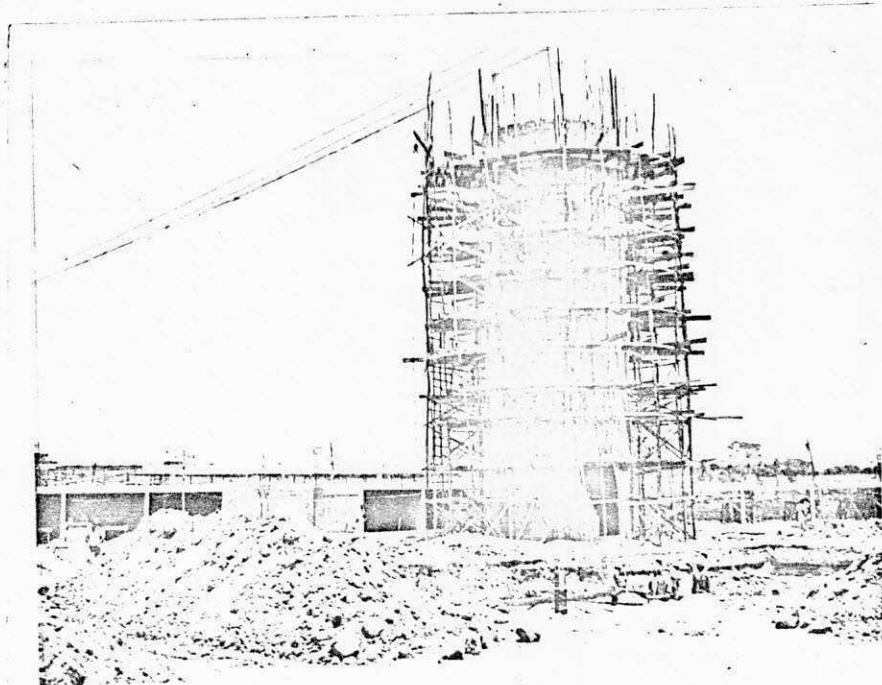
Deve-se salientar que não foi executada uma escada de acesso a este reservatório, pois este detalhe não constava nas plantas.

Vista da caixa d'água elevada.
