UNIVERSIDADE FEDERAL DA PARAIBA
CENTRO DE CIÊNCIAS E TECNOLOGIA
DEPARTAMENTO DE ENGENHARIA CIVIL

RELATÓRIO:

"ESTÁGIO SUPERVISIONADO"

"AV. CANAL CONFLUÊNCIA COM
RUA Dr. CARLOS AGRA"

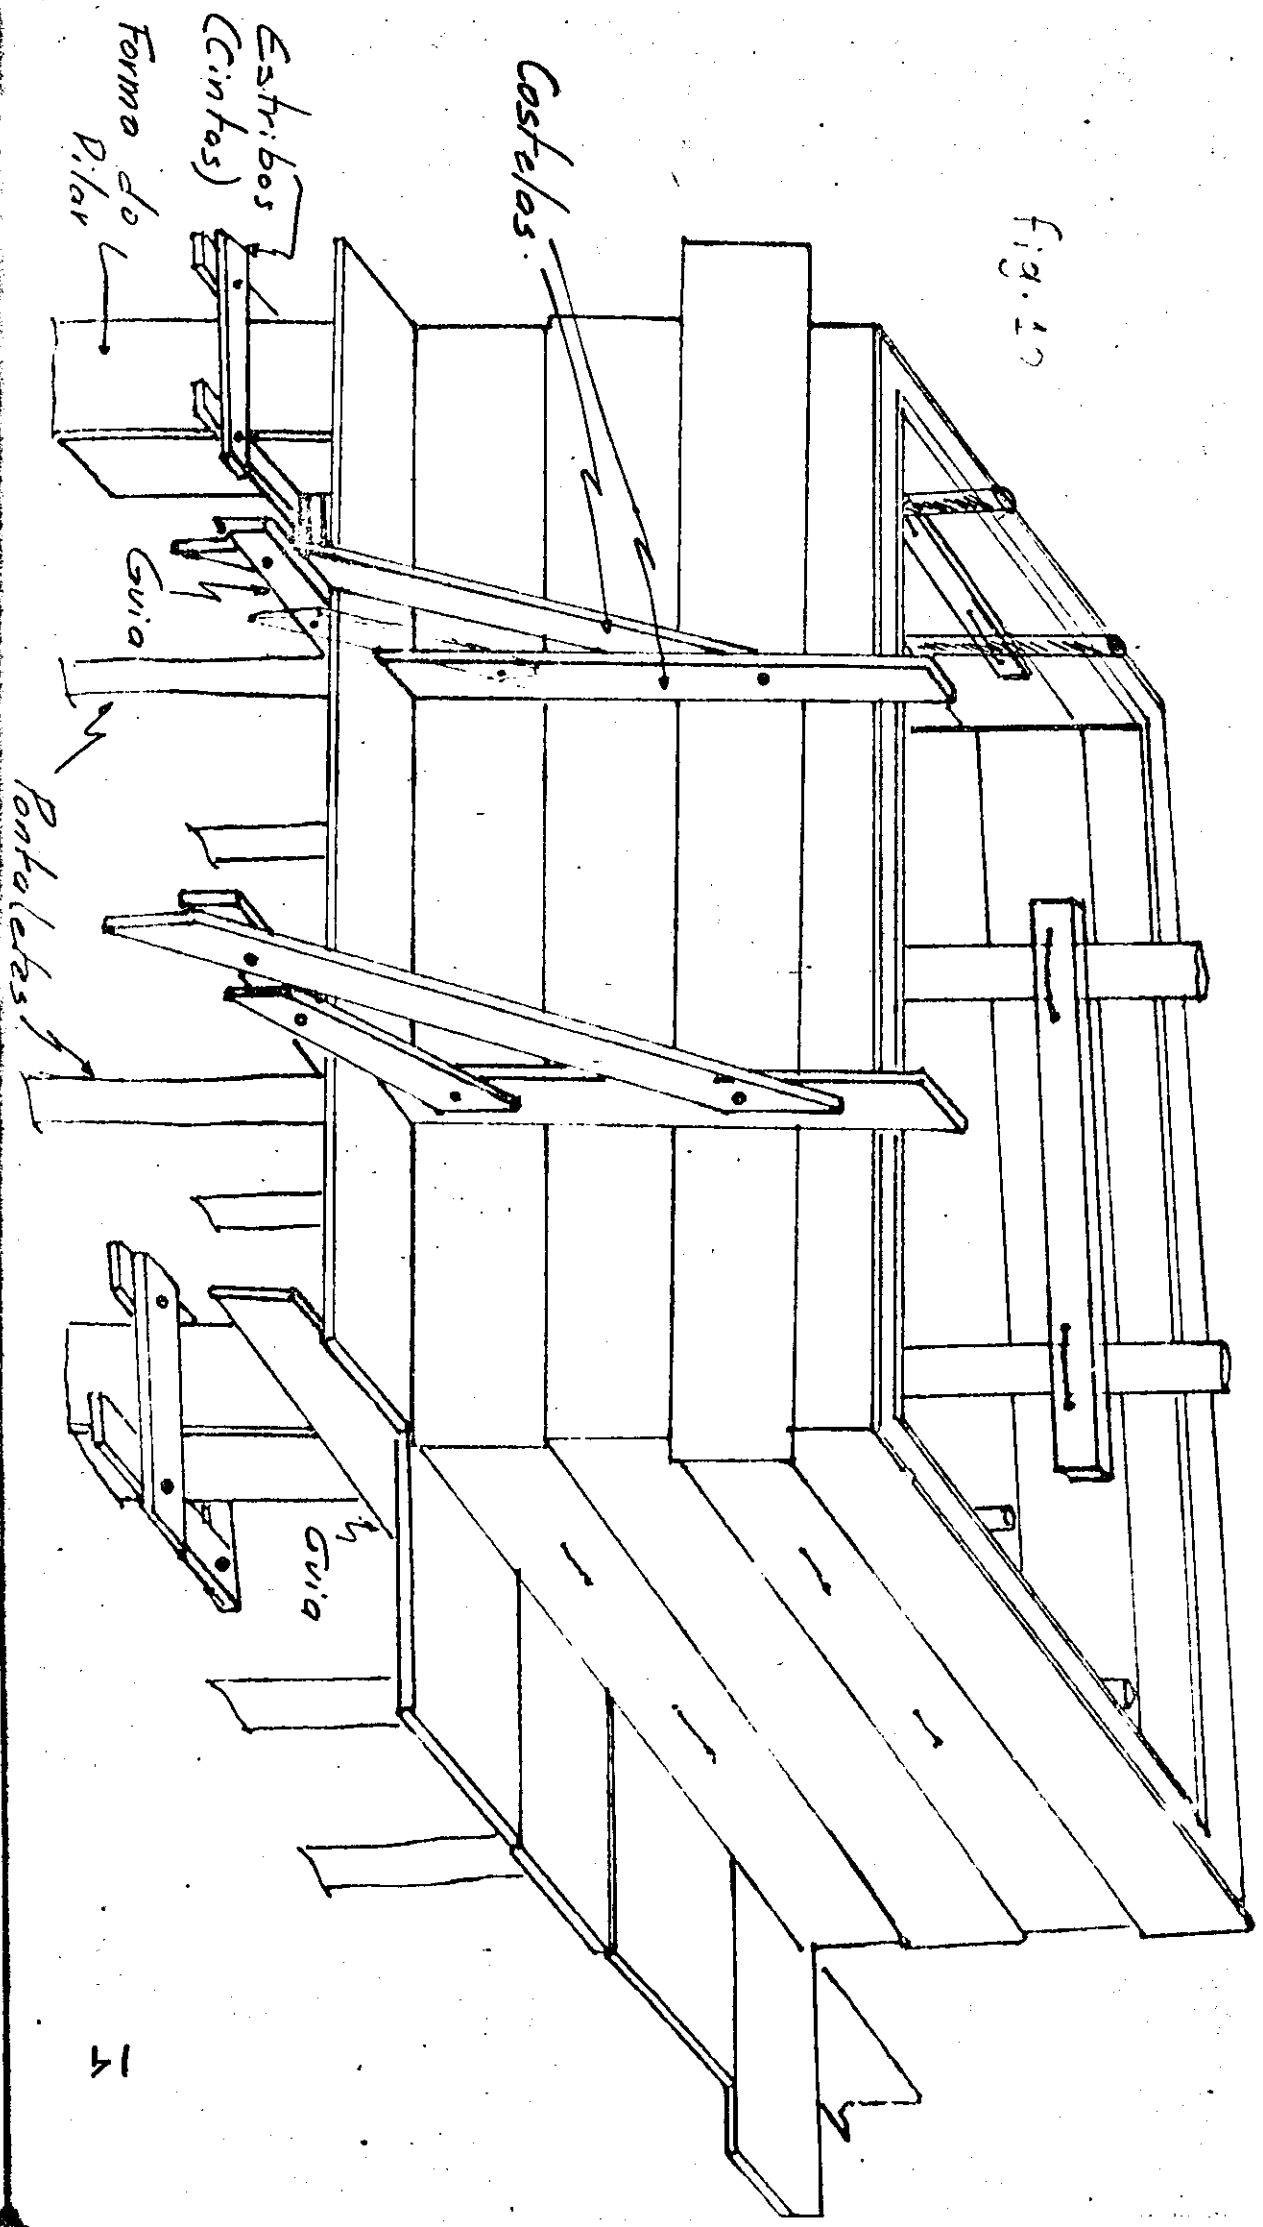
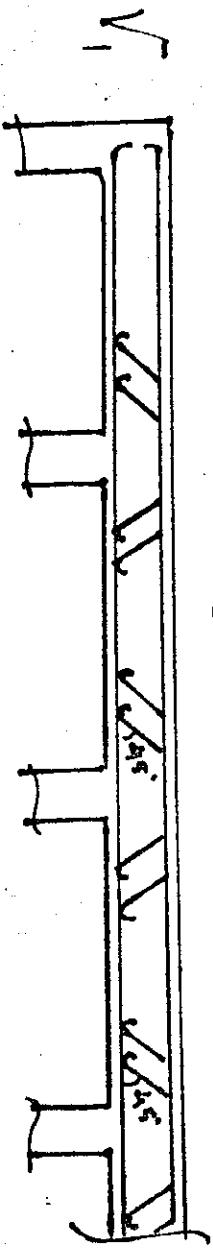
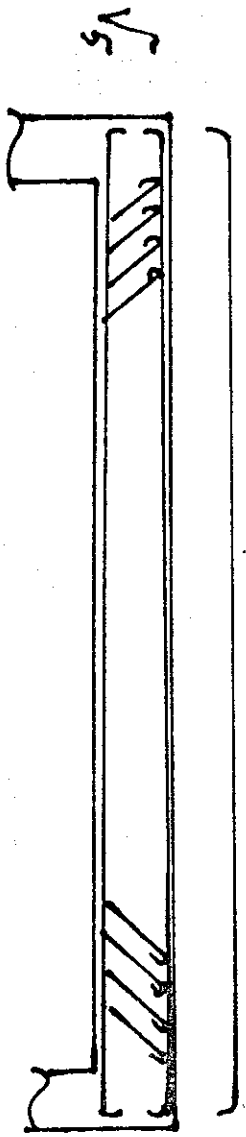
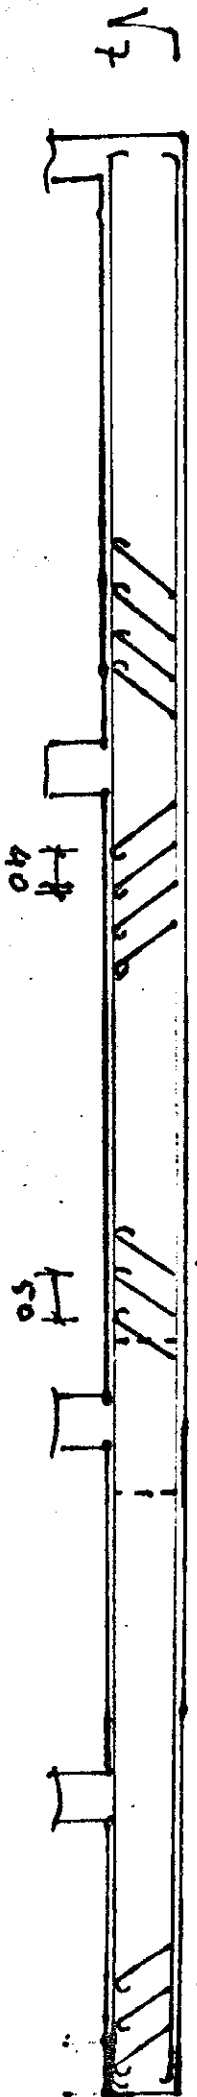
Fig: 11

As vigas empregadas para o suporte da laje, são invertidas, em algumas dessas vigas foram alterada sua ferragem. Essas alterações se processaram a favor da segurança, por exemplo; ferros de diâmetro 1/4" na planta usou-se 3/8".

Obs.
Vigas com ferragem
Aliteradas.

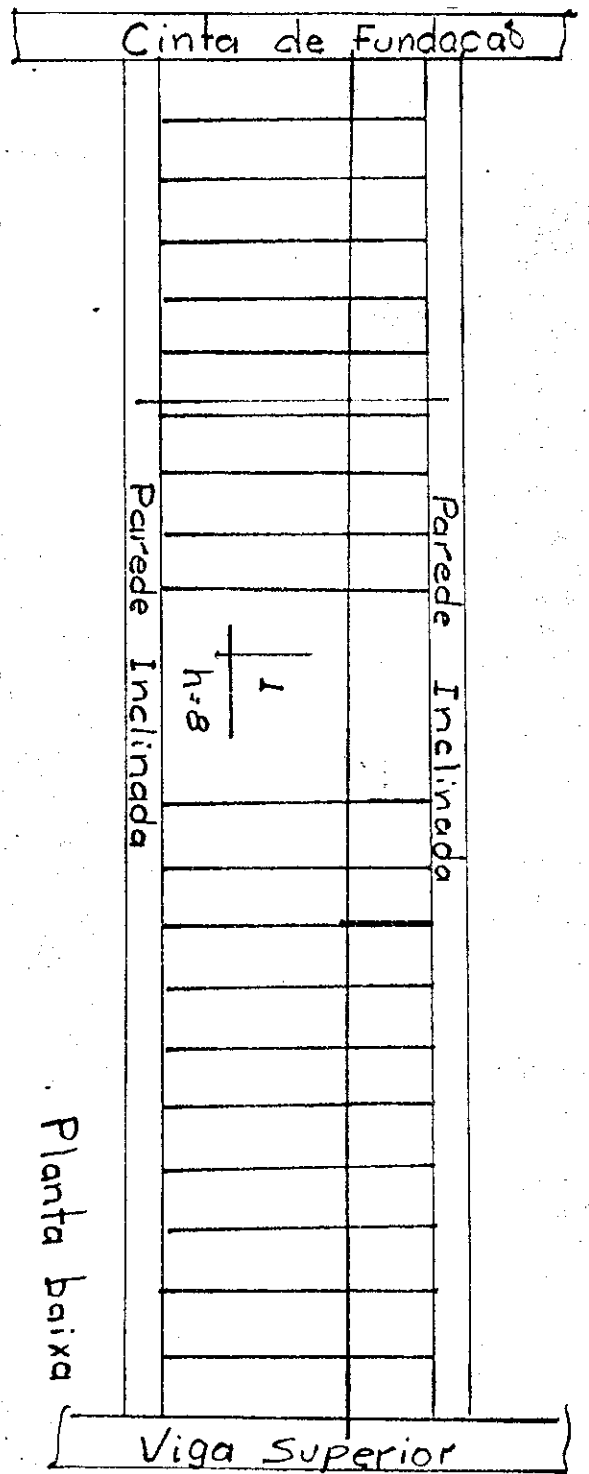
fig. 12

Obs: Houve uma alteração na ferragem onde a planta de ferragem indica ferros de 5mm a cada 10cm, no sentido transversal e 5.0mm a cada 15cm e foi empregado ferros de 1/4 de diâmetro com os espaçamentos alterados de 5cm pra mais.
