RELATÓRIO
DE
ESTÁGIO SUPERVISIONADO

SUPERVISOR : PERILO RAMOS BORBA
ÁREA DE ESTÁGIO : ESTRUTURAS DE CONCRETO ARMADO
ORIENTADOR : PERILO RAMOS BORBA
ALUNA : LUCIANA BARBOSA DE MELO
OBRA : EDF. DO Sr. HAMILTON DA COSTA AGRA

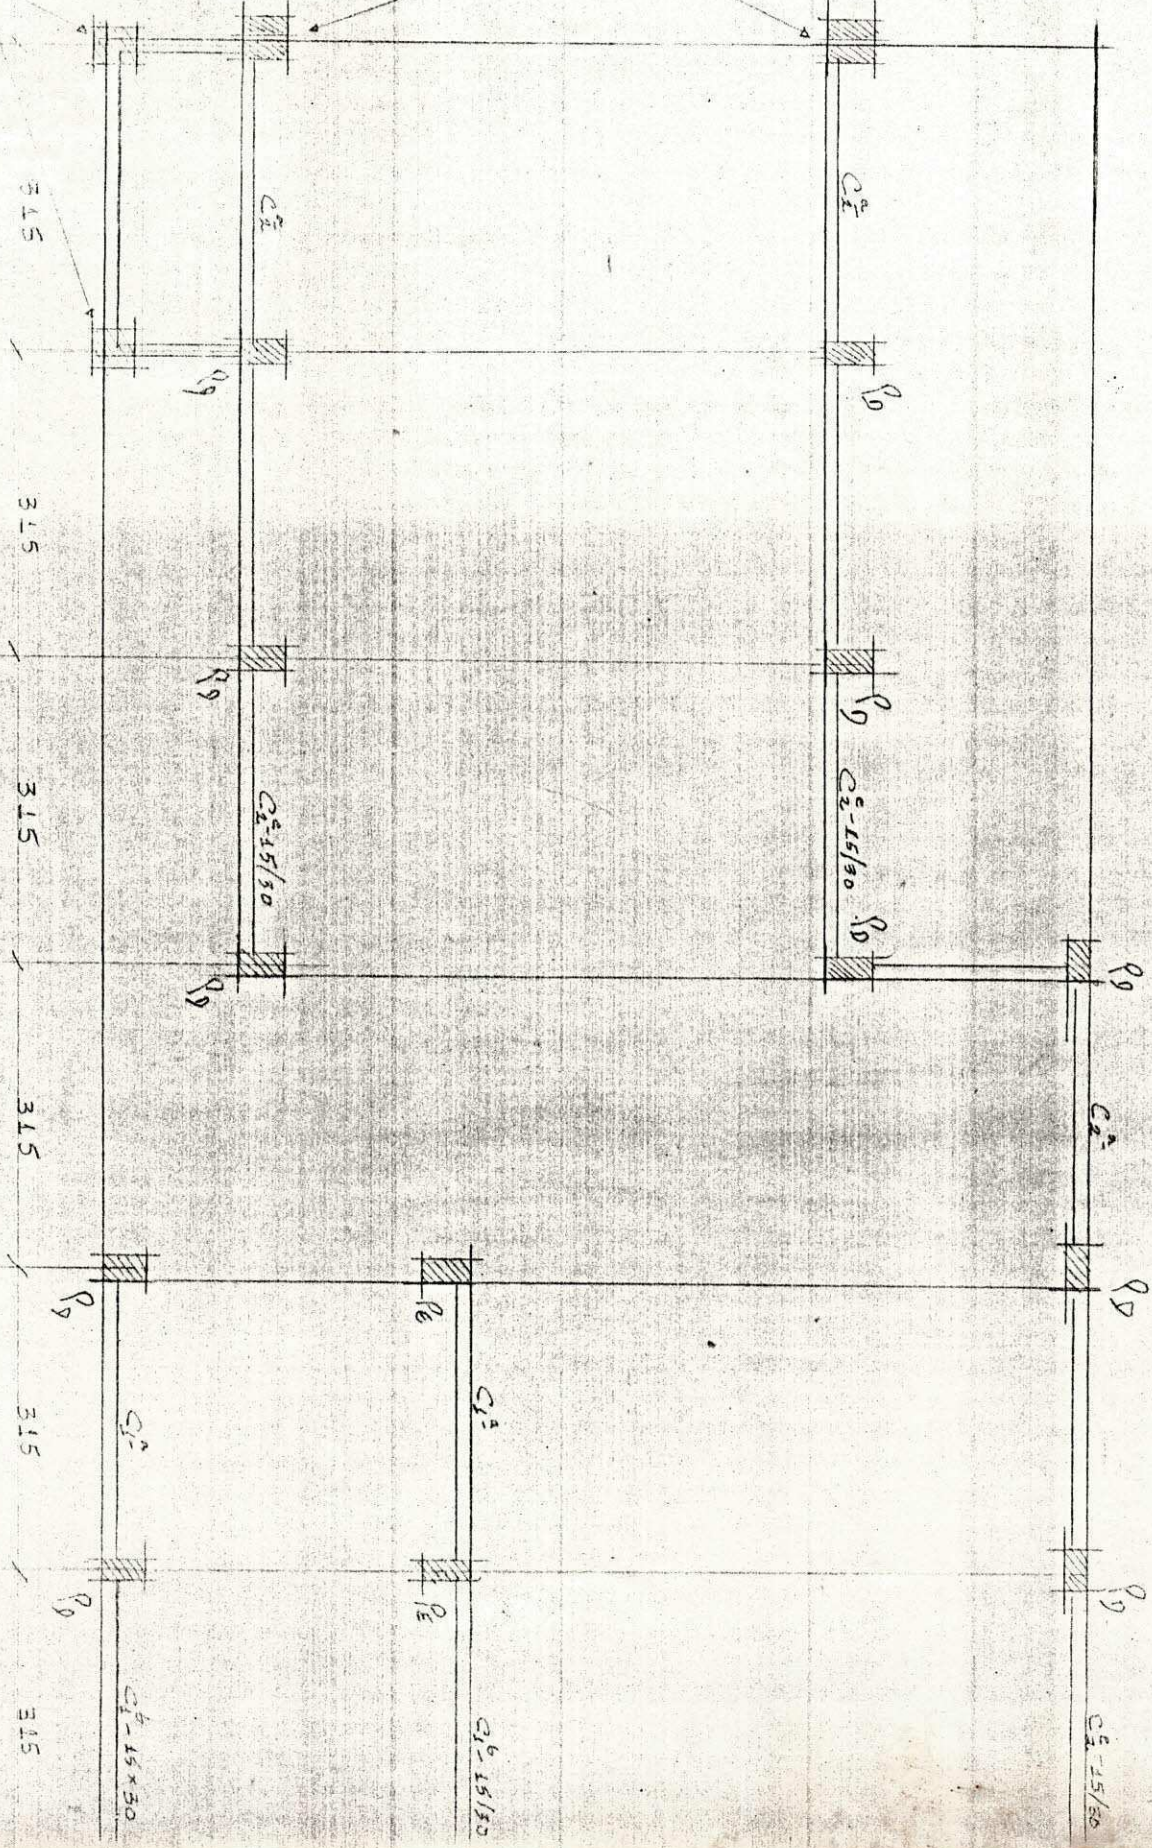
JUNTA

Houve apenas uma junta de concretagem numa mesma peça, que foi em uma cinta, e não se teve o cuidado de preparar esta junção para receber o novo concreto, como escová-las com escovas de aço.
